## КОНЗЕРВАТОРСКИ РАДОВИ НА НОВОЈ ПАВЛИЦИ

## LES TRAVAUX DE CONSERVATION A NOVA PAVLICA

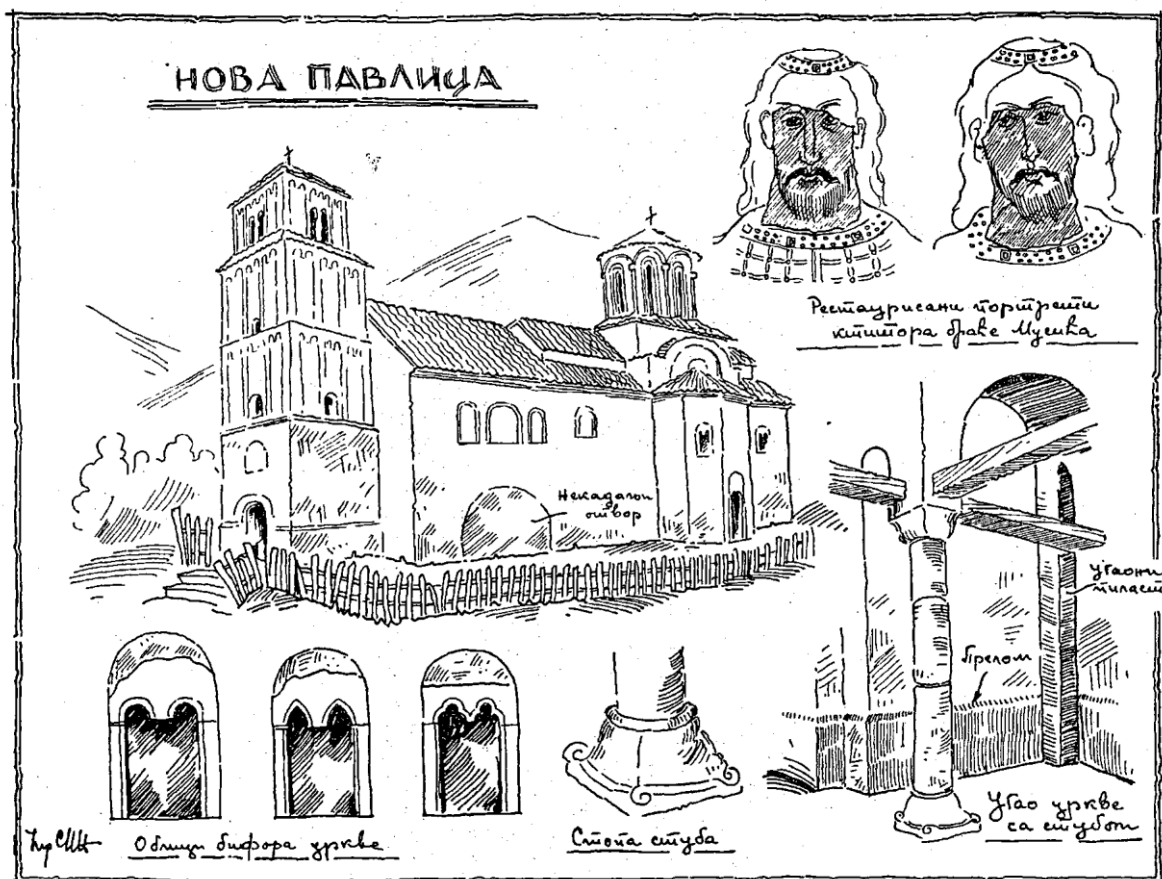
Сл. 1. — Општи изглед и детаљи Нове Павлице

Иако су радови били по обиму мали, било је могућно извршити и нека запажања у погледу историјата грађења ове цркве. У досадањој литератури увек је њено грађење рашчлањавано у три периода : најстаријем припада црква са кубетом; у млађи се ставља припрата, која је додата са западне стране и, најзад, у најмлађи — звоник призидан уз западну страну припрате<sup>1</sup> (сл. 1).
