РЕСТАУРАТОРСКИ РАДОВИ НА ЖИЧИ ЗА ПОСЛЕДЊИХ СТО ГОДИНА

Арх. С. М. Ненадовић

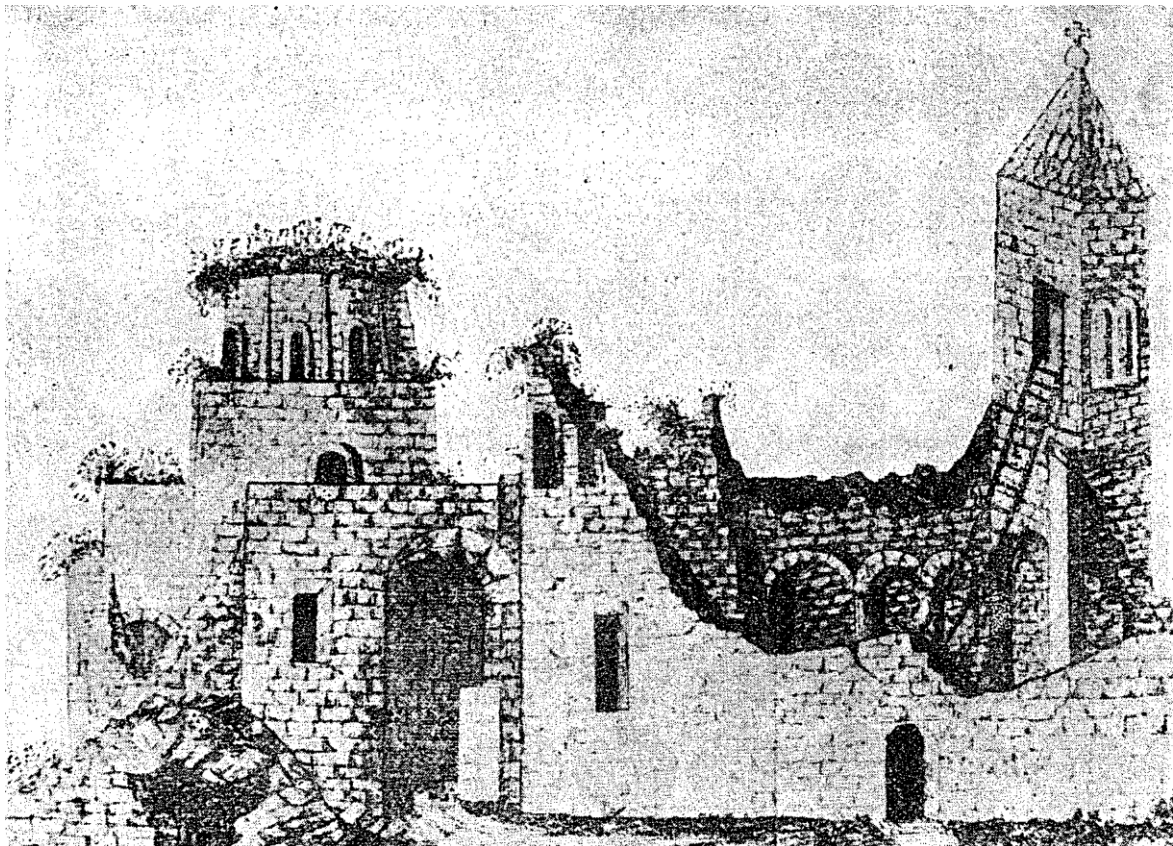
Сл. 1. — Изглед Жиче из 1822 године

Опширан опис о њој дао је и Димитрије Давидовић, који је Жичу обишао још пре Вујића, 1822 год. Црква је била сва црвеном бојом „исписана“. Поред цркве и „налево“ стајале су зидине порушених ћелија, ко је је подигао Карађорђе. Према кули, вероватно улазној, стајале су зидине за које се причало да су краљевски дворови. Са леве стране куле стајале су округле зидине, које су биле засуте камењем. Уз овај опис је приложена и слика Жиче са које се види њен жалосни изглед. Сви сводови као да су порушени а са рушевина свуда расте вегетација. Калота великог кубета је проваљена, северног малог кубета сасвим порушена, а западни део тамбура и кубични део под њиме до половине. Проскомидија још стоји али јој је свод сасвим порушен и горњи делови зидова. Потпуно су порушени и сви сводови спољне припрате, као и део зидова. Па и јужно мало кубе као да није било у бољем стању од северног. Велика

гомила шута и порушеног камена види се у левом доњем углу скице. (сл. 1).

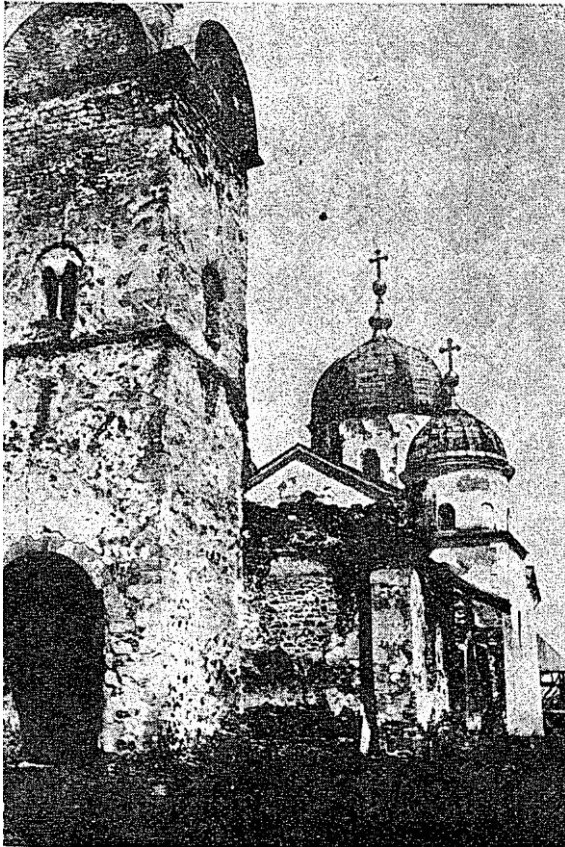
Сл. 2. — Изглед Жиче пре рестаурације из 1928 године

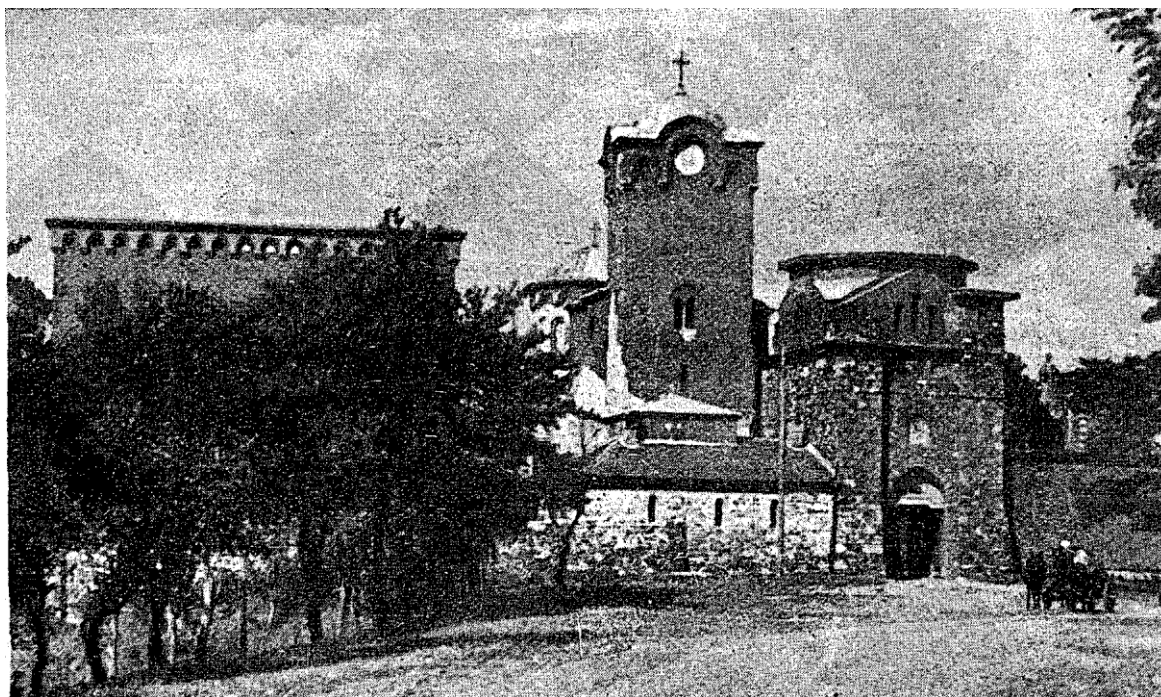
Сл. 3. — Општи изглед Жиче са западне стране. Лево се види конак. Изнад куле је скинута дрвена конструкција и озидана је капела.

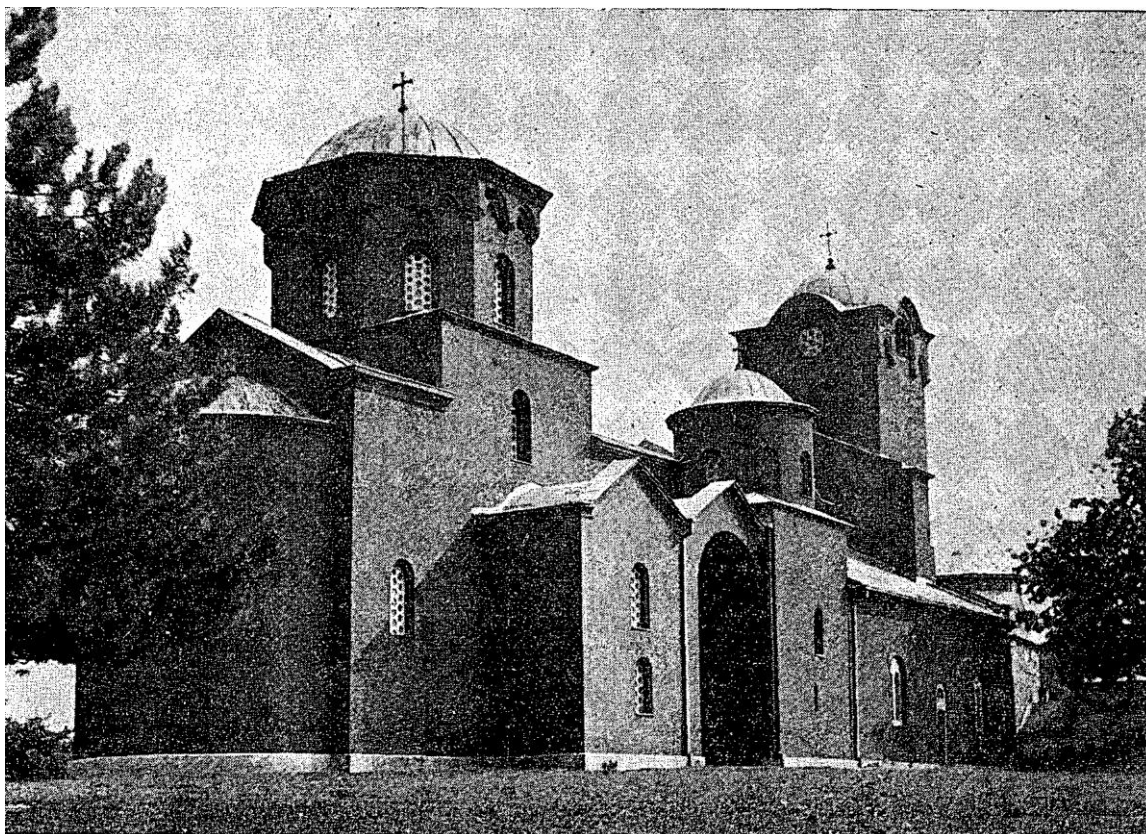
Сл. 4. — Изглед Жиче после завршених конзерваторских радова године 1955

Године 1928 изводе се опсежни рестаураторски радови (сл. 4), најпре на цркви св. Спаса, а затим на кули и спољној припрати.¹ Са свих кубета су скинути кровни покривачи и њима је дата нова, мекана линија, која се прилагођава облику калоте. Тиме је нарочито добило много у лепоти и у своме првобитном изгледу велико кубе, кога је ранији високи и широки калпак притискивао, као када је неке исувише велика капа. Са свих спољних површина скинут је бело окречени малтер и Жича је поново омалтерисана загасито црвеним малтером и то у два слоја: доњи слој обичан, а горњи дебео 1,0 см. са додатком јаке црвене боје.

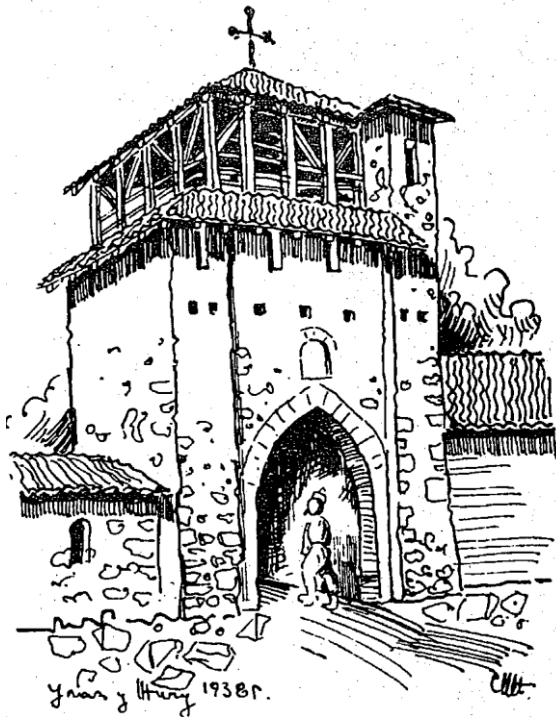
Сл. 5. — Улазна кула са дрвеном конструкцијом која је скинута после 1938 године

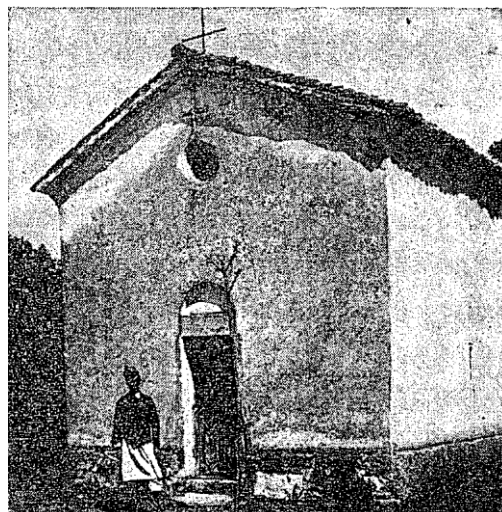
Сл. 7. — Црква св. Петра и Павла пре скидања малтера
