ЗАШТИТА СОПОЋАНА

LA PROTECTION DU MONASTERE DE SOPOĆANI

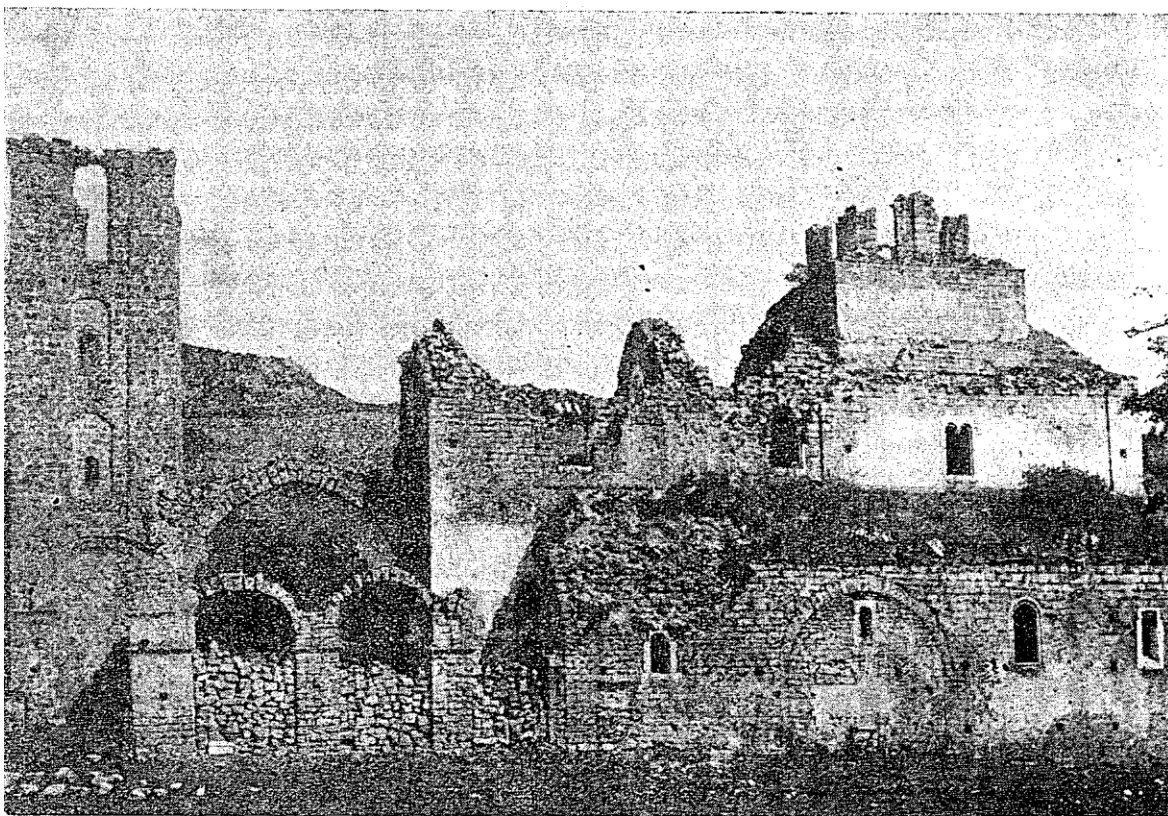
Тако су наши људи двеста година пратили пропадање свога најдрагоценијег споменика културе и једног од најзначајнијих у Европи XIII века, без икакве стварне могућности да га спасу. Оцена проф. Петковића била је сасвим црна, и с разлогом. Од спољне приправе сопоћанске и куле постојале су само рушевине, главни храм био је без кровова, проваљених и обурваних сводова, без калоте на кубету; из зидова су израстала многогодишња стабла дрвећа. Од манастирских конака није било ни трага. Стока и чобани једва да су у овим рушевинама могли наћи заклона од невремена.

Сл. 3. — Сопоћани до 1926 године

Тек године 1926—27, из кредита Министарства грађевина, проф. Универзитета арх. Пера Поповић предузео је рестаурацију манастира. Изидао је звоник-кулу, раскрчио спољну припрату, пресводио проваљене сводове, дозидао уништене делове и покрио грађевину ћерамидом. У унутрашњости цркве задовољио се тиме да ивице преосталих фресака само у доњим зонама подухвати једном бетонском траком ширине 3—6 см. Ова реконструкција арх. Поповића била је умногоме произвољна и недоследна, али и таква значила је корениту промену стања Сопоћана. Они се даље нису обрушавали, нити су их жиле растиња и пљускови разарали. Најмање је поможено фрескама. Остављене влажне и поткљобучене, а на влажним

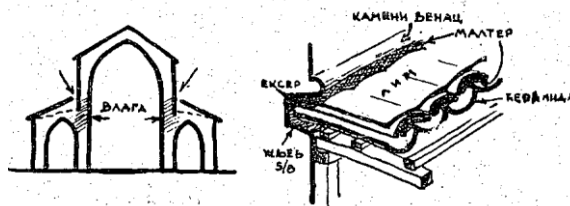
бочни кровови били су погрешно постављени, тако да су се смакли наниже и отворили канал између своје ивице и бочних зидова брода цркве у ширини од 10—15 см., у који је падала сва вода са горњег крова и она директна. Сакупљена у таквом кориту, упијала се у вертикалне зидове и у унутрашњости цркве, у висини бочних кровова, изазивала влажан појас на фрескама ширине 1 м. То је отклоњено на тај начин, што је горња ивица бочних кровова подвучена под камени кордон брода, а као још једно осигурање претходно је постављена

Сл. 4. и 5. — Смакнути бочни кровови и решење смакнутих кровова.

целом дужином трака дебљег поцинкованог лима од кордона наниже па подавијена под ивицу крова (ширина траке 25 см.). Да би се зидови брже ослободили влаге коју су већ били накупили, у висини угроженог појаса избушене су са спољне стране зида, косо навише, рупе дубине 40 см а широке 3 см. Бушотине су постављене у цик-цак линији, тако да је горњи ред на висини горње ивице влажног појаса, а доњи при дну. Отстојање између рупа је по 40—50 см. Сличан поступак примењен је и на кубету. — У прозорске отворе постављени су твоздени оквири, застакљена сва окна сем по једно на сваком прозору на чије је место постављена перфорирана оловна плоча, да би се добило стално струјање ваздуха преко потребно за проветравање унутрашњости и равномерне температурне промене.

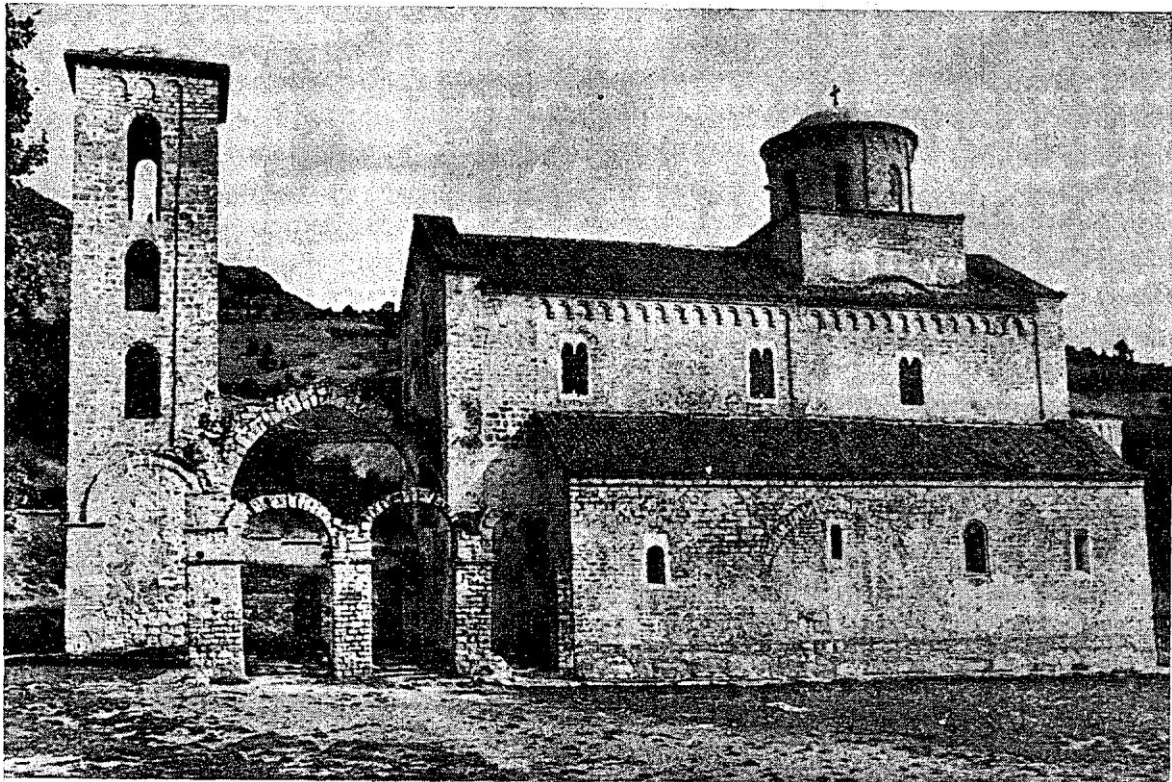
Сл. 6. — Сопоћани данас, после рестаурације од 1926 и конзерваторских радова од 1948—1955 године

Спољна припрата је очишћена од шута и наноса, њен под од надгробних плоча изравнату вертикални остаци рушевине конзервирани и учвршћени. Нарочито је осетљив проблем био учвршћење преосталих лукова. Они су конзервирани тако што је кроз њих, с горње стране, провучено армирано бетонско ребро, невидљиво са земље, спојнице очиш-

ћене од растиња и заливене, а сав пропали спојни материјал замењен новим малтером.

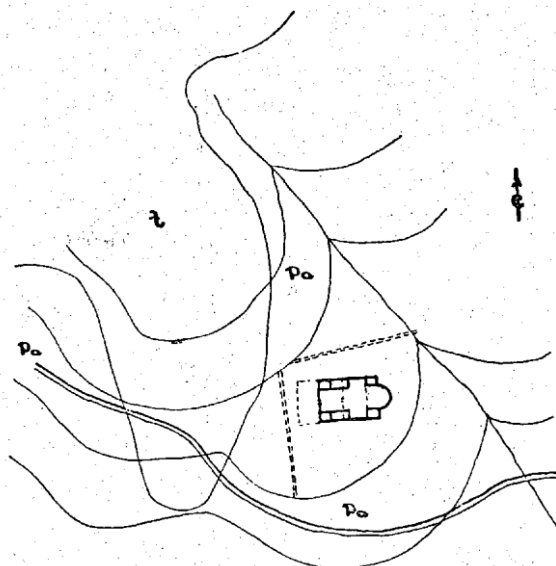
Слз 7. — Геолошка скица сопоћанске околине

Сопоћани се налазе на једној малој заравни са котом од око 740 м., на подлози коју сачињавају веома убрани и поломљени кристаласти шкриљци. Северно и северозападно од њих терен се диже до коте 1133 м. Тај узвишени терен се састоји од дебелих наслага јако порозних кречњака, положених по оном слоју шкриљаца на коме је манастир. На граници ових двају слојева у широкој околини Сопоћана јављају се многи извори подземних водених струјања. Таквог су порекла и извори Рашке и Краљеве Роде. Такав терен омогућава појачану инфилтра-

цију воде из порозног кречњака у подлогу на којој је манастир. То, уосталом, потврђује и извор чија је жица доведена у саму порту.

Конзерваторско решење овим је било наметнуто. Са северне и западне стране манастира већ постојећа дренажа продубљена је толико да је пресекла струјање воде и по граници поменутих геолошких слојева. Тако је дренажа имала да прихвати и одведе не само атмосферске падавине него и подземно дотицање воде. На овај је начин искључено из процеса свако влажење темења и зидова сопоћанских.¹

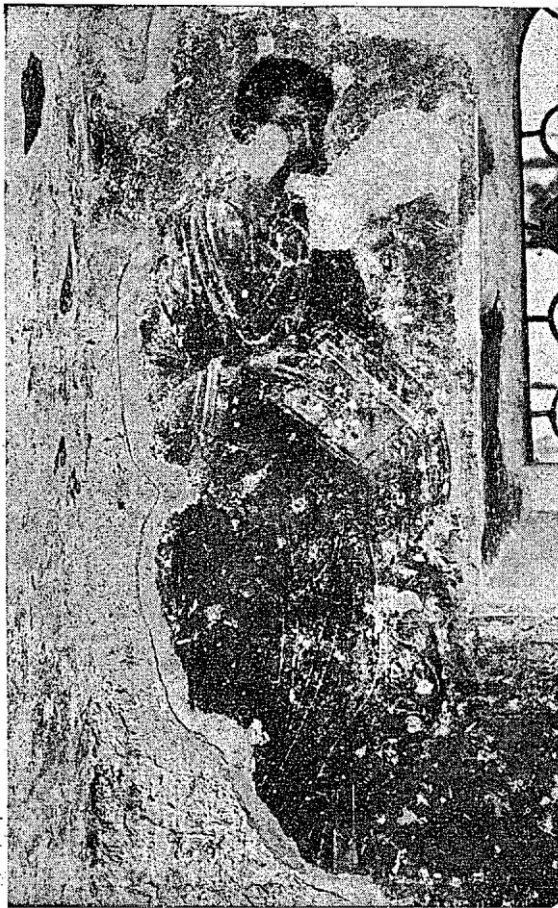
Сл. 8. — Фреска из Сопоћана. Пример конзервације: рупе омалтерисане и благо тониране већа оштећења само омалтерисана, а ивицом фреске стављена трака малтера

тура) окрпљене су многобројне рупе расуте по свим фрескама. Притом се нарочито пазило да се нови малтер добро утисне у оштећење, да добро прионе уз стари малтер и да не прелази ивице старе фреске. Малтер од мермерног брашна је веома чврст и може, због ситног зрна, да зађе у све углове и пукотине оштећења, добро пријањајући за целу површину. Пошто је овакав малтер бео, бељи од старог малтера (који је такође прављен са истим материјалом, па је у току времена пожутео или постао руменкасто сив), одлучено је да га треба тонирати. Негде је то тонирање урађено приближно боји фреске, али су, у највећем броју случајева закрпљена оштећења благо тонирана умбром или окером, па је на тај начин окрпљено оштећење добило боју старог малтера, и по мало личи на зид са којег је боја отпала. Та благо тонирана места врло добро стоје, јер око њих има још доста расутих ситнијих оштећења која нису дирана, па се сва заједно тонски повезују.

нарочито у луковима, може се лепо сагледати и градитељска вештина старих мајстора. За такве, голе површине зидова фрескомалтер је прихваћен новом траком малтера широком око 5 см. (понегде се налазила и она, направљена пре тридесетак година, али је била врло груба). Малтер је направљен од креча и жутог речног песка из Рашке. Та широка трака добро држи фреску уза зид, а и сама делује као паспарту који се повија за кривуљом изломљене фреске.

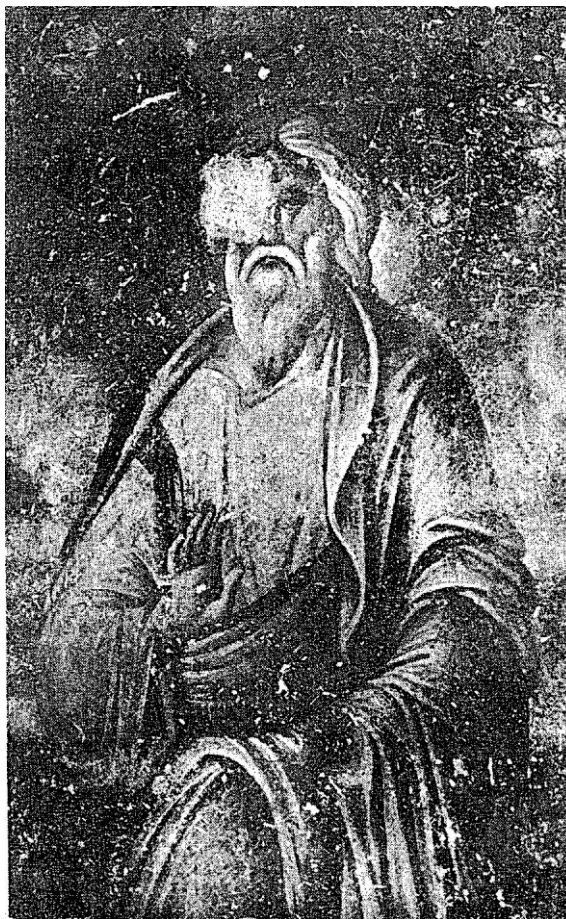
Сл. 9. — Старозаветни светитељ оштећен пушчаним зрном за време рата. Оштећење омалтерисано и тонирано

Многобројна су, такође, и оштећења нанесена човечјом руком. Једна, она у доњим зонама зидова, на дохвату руке, настала су гребањем, урезивањем имена, копањем малтера с лица, случајним ударањем о зид каквим чврстим предметом. Има доста и намерних оштећења насталих у току ратова и дуге запустелости Сопоћана. Многе фреске изубијане су камењем, а врло много рупа настало је и од пушчаних метака.

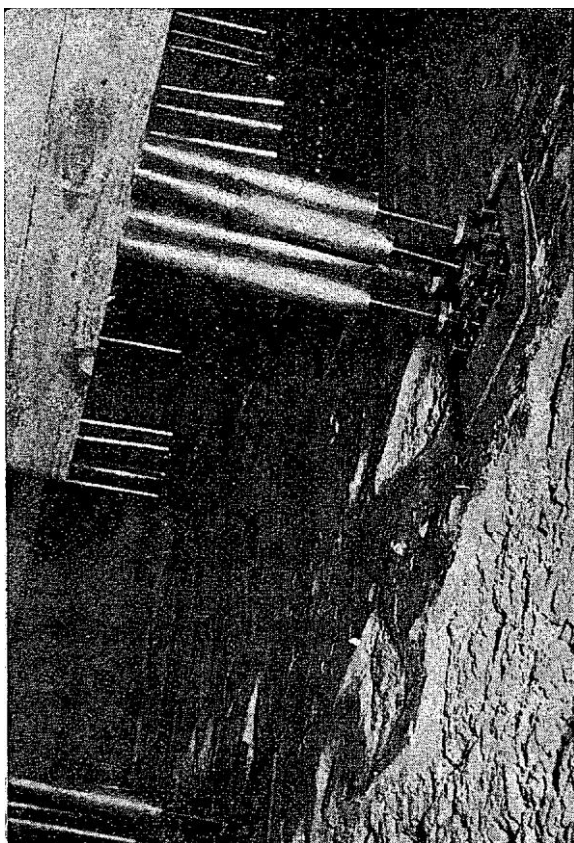
Пресовање одвојених површина. — Најделикатнији посао претстављало је враћање потклубучених фресака на зид. Он је био и најважнији за будући живот фреске. У целој цркви, у њеном главном делу са живописом из XIII века као и у бочним капелама, фреске су на многим местима биле веома одвојене од зида и напукле, па је постојала опасност да се, парче по парче, откидају и сасвим пропадну. Кроз поједина потклубучења и пукотине могло се видети

да је одвојеност од зида износила и до 5 см., тако да се између малтера и зида могла увући рука. На ионако слаб и недовољно чврст малтер притискивале су са доње стране осуће гомилице песка и каменчића, које су чиниле да потклубучење све више расте. Помоћу посебних преса та места су враћана назад и прилепљивана уза зид у целој цркви. У позадину потклубученог места, претходно очишћену од ситног праха старог малтера, песка и каменчића, сипана је емулзија од густог отстојаног крчког млека помешаног са казеином; емулзији је додавано и нешто мермерног праха. После неколико узастопних шприцања и усахњивања, све док потклубучење није било добро засићено, на површину фреске су стављене затегнуте пресе. Оне су на обрађеном месту стајале 6—7 дана, све док се емулзија између малтера и зида није осушила и очврсла. Пошто емулзија зађе у све пукотине и поре малтера, са унутрашње стране, а не само између малтера и зида, фреска је потпуно армирана и нема опасности од њеног даљег пропадања. Због дуготрајног закишњавања (црква је више од 200 година била без крова), малтер сопоћанских фресака је на многим местима веома ровит, сипак, па се мрви и пуца при мало јачем притиску. Плева која је служила за арматуру малтера, на многим местима је сасвим истурлела (понегде, у апсиди на пример, она је још изврсна, чврста је и има зрелу жуту боју), па ни она, као ни стари крч, не држи малтер у целини. Зато је лепак који се разишао по целој маси малтера повезао све његове одвојене делиће.

Сл. 10. — Специјалним пресамa фреске су враћене и прилепљене за зид
