ЗАШТИТНО-КОНЗЕРВАТОРСКИ РАДОВИ

НА МАНАСТИРУ ГРАЦУ, ЂУРЂЕВИМ СТУБОВИМА, ГОРЊОЈ И ДОЊОЈ КАМЕНИЦИ, ДЕЧАНИМА, СТАРОЈ ПАВЛИЦИ, ПРИДВОРИЦИ, ЛИПЉАНУ И СМЕДЕРЕВСКОЈ ЦРКВИ

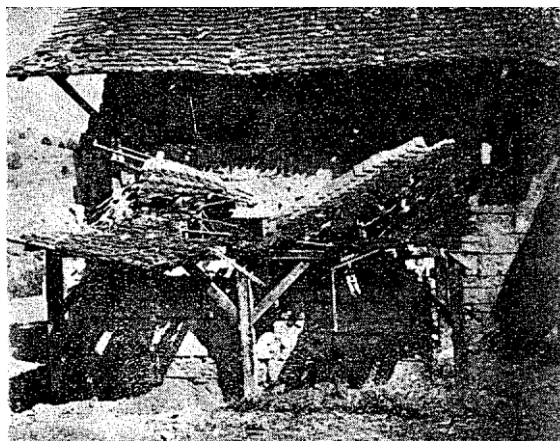
Рушевине манастира биле су заштићене крововима који су подигнути на дрвеној конструкцији независној од зидова. Услед дотрајалости конструкције претила је опасност да кровови падну и поруше и део зидова манастира (сл. 1). Зато је замењено више од 4/5 старе дрвене конструкције, а кровни покривач потпуно претресен. Постављено је 8 000 нових црепова.

Сл. 1. — Бочни заштитни кров пре 1947 године

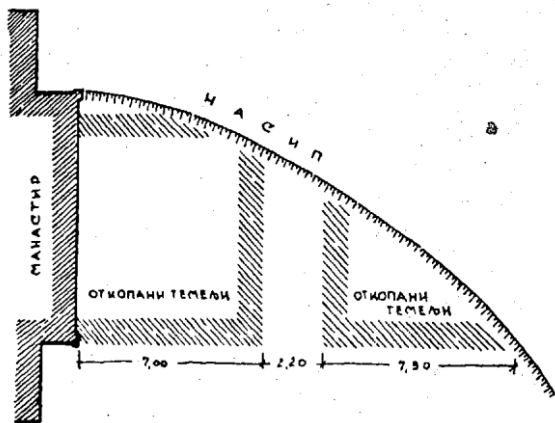
ци темељних зидова (сл. 2). Они су некада припадали спољној припрати и звонику. Сви откопани зидови су озидани ломљеним каменом и облутком.

Сл. 2. — Скица откопаних темеља

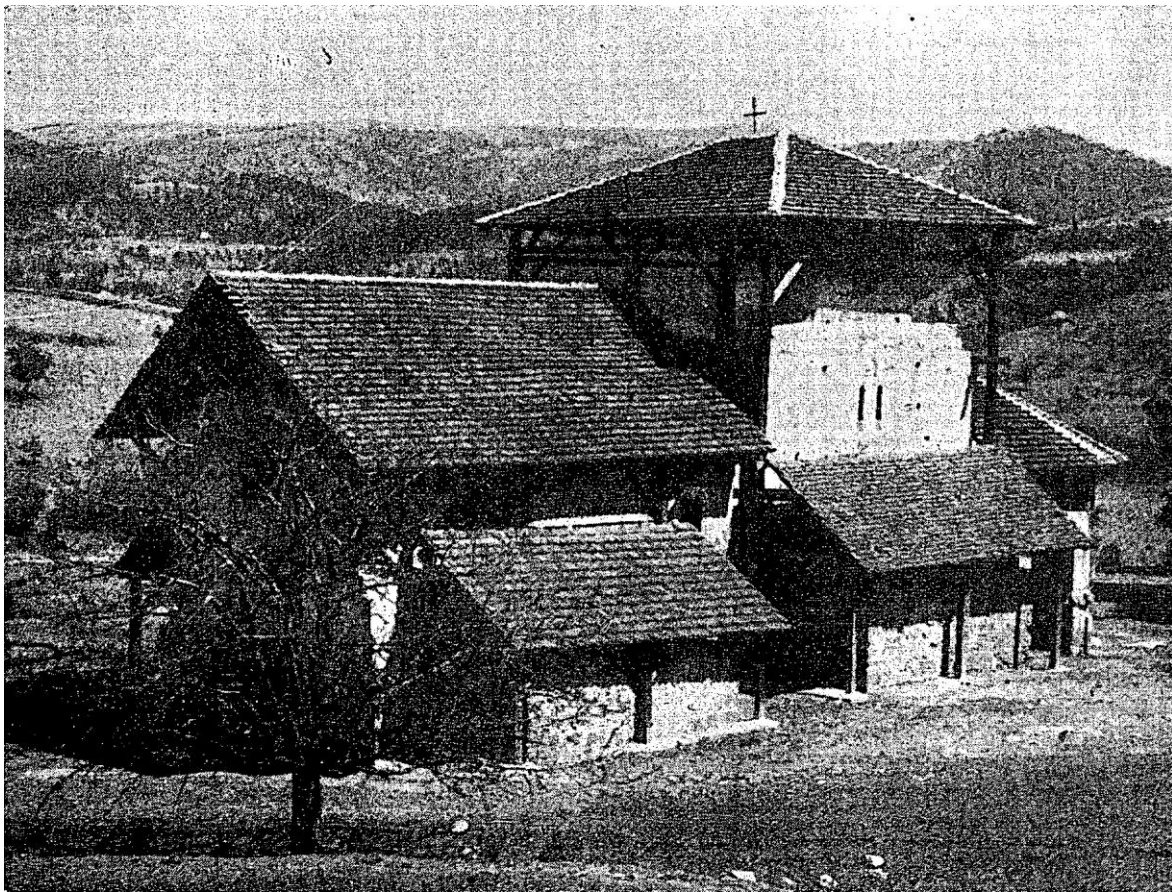
Изведене радове на манастиру Грацу не треба сматрати завршеним и довољним (сл. 3). То су само прве заштитне мере. Градац треба

Сл. 3. — Данашњи изглед Граца

потпуно откопати и рестаурисати у обиму у коме је то урађено на Сопоћанима, јер то захтева на првом месту његово сликарско богатство, које треба солидно заштитити.

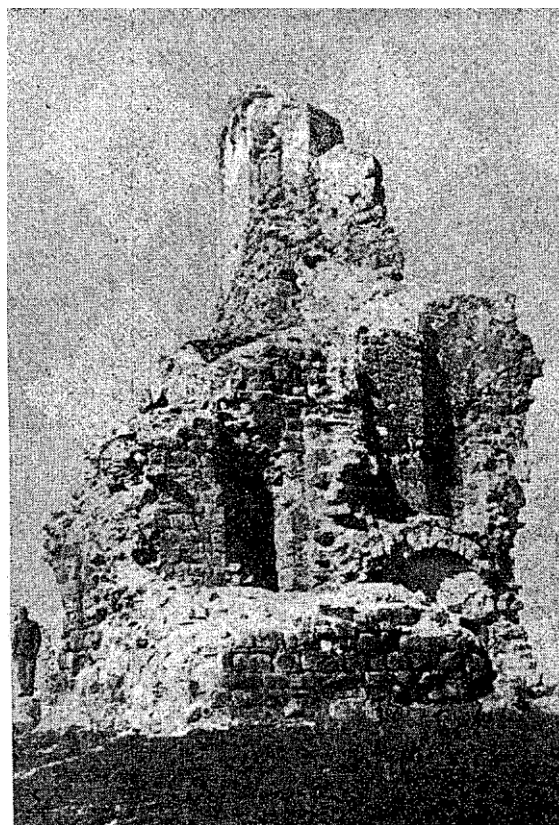
Ђурђеви Стубови су много пута рушени. До наших дана од њих је остала само руина, чији су поједини делови били склони паду (сл. 4). Најпре су остаци цркве, који су били затрпани у доњим деловима шутом и каменом, откопани и очишћени. Камен је наслаган по темељима некадањег манастирског зида и тако је створена привремена ограда. Ситнијим зидарским радовима подухваћени су делови који су висили, и тако спречено њихово рушење. Пукотине и рупе пломбирани су бетоном или заливане цементним малтером. Изливена је и једна армирано-бетонска затега изнад северног лука, у циљу растерећења притиска на лук

Сл. 4. — Данашњи изглед рушевина Ђурђевих Стубова

од преосталог дела тамбура кубета. Површине преосталих сводова и зидних маса преливане су кошуљицом бетона. Мање поправке извршене су и на капели поред Ђурђевих Стубова.

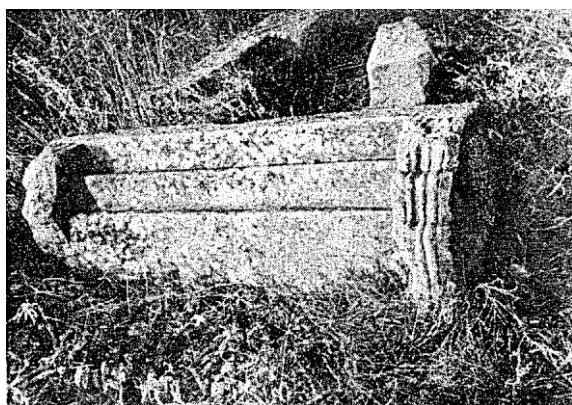
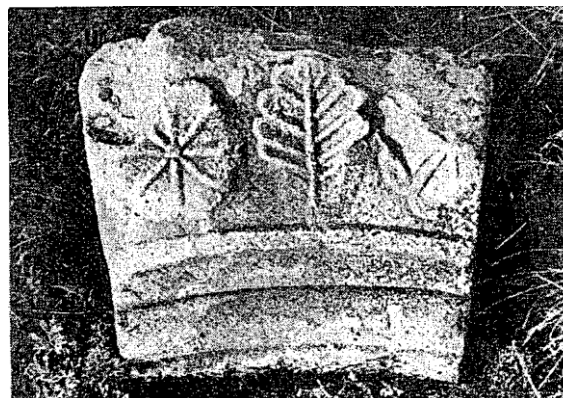
Сл. 5. и 6. — Откопани фрагменти са Ђурђевих Стубова

стубова, стопа, делова архиволти портала (сл. 5 и 6). Откривене су и првобитне прилазне степенице ка цркви широке 12,0 м., а такође и траса некадањих оградних манастирских зидова, као и остаци једне зграде у близини другог појаса зидова.

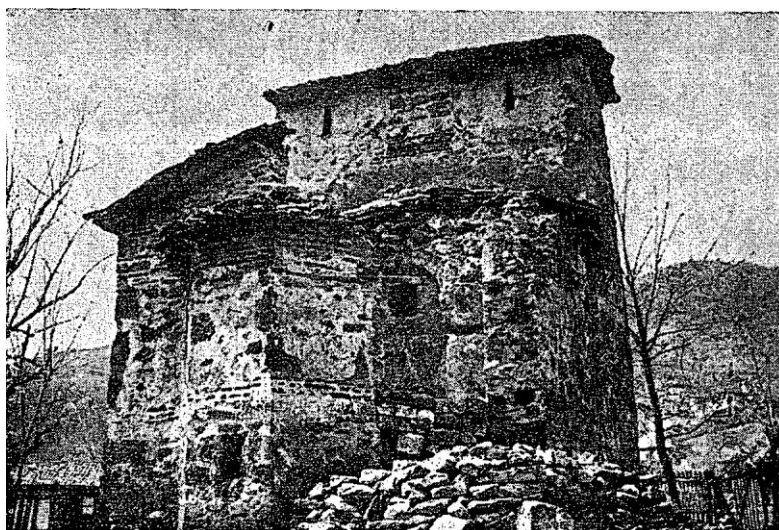
Сл. 7. — Доња Каменица

бом скоро све сводове и североисточни угао зида. На зидовима су остале изванредне фреске потпуно незаштићене и изложене атмосферским непогодама (сл. 7).

Завод је извео само најхитније радове поправивши кров на западној кули, заштитивши бетоном и ћерамидом горње површине зидова и изидавши делом порушени угао цркве, да не би стока улазила унутра. Пукотине су пломбирани бетоном. Рушевине су остале и даље отворене и у унутрашњости цркве падали су атмосферски талози све до 1954 год., када је Савет за просвету Н.О. Књажевца по предлогу Завода подигао један мали кров изнад дела где је било кубе.

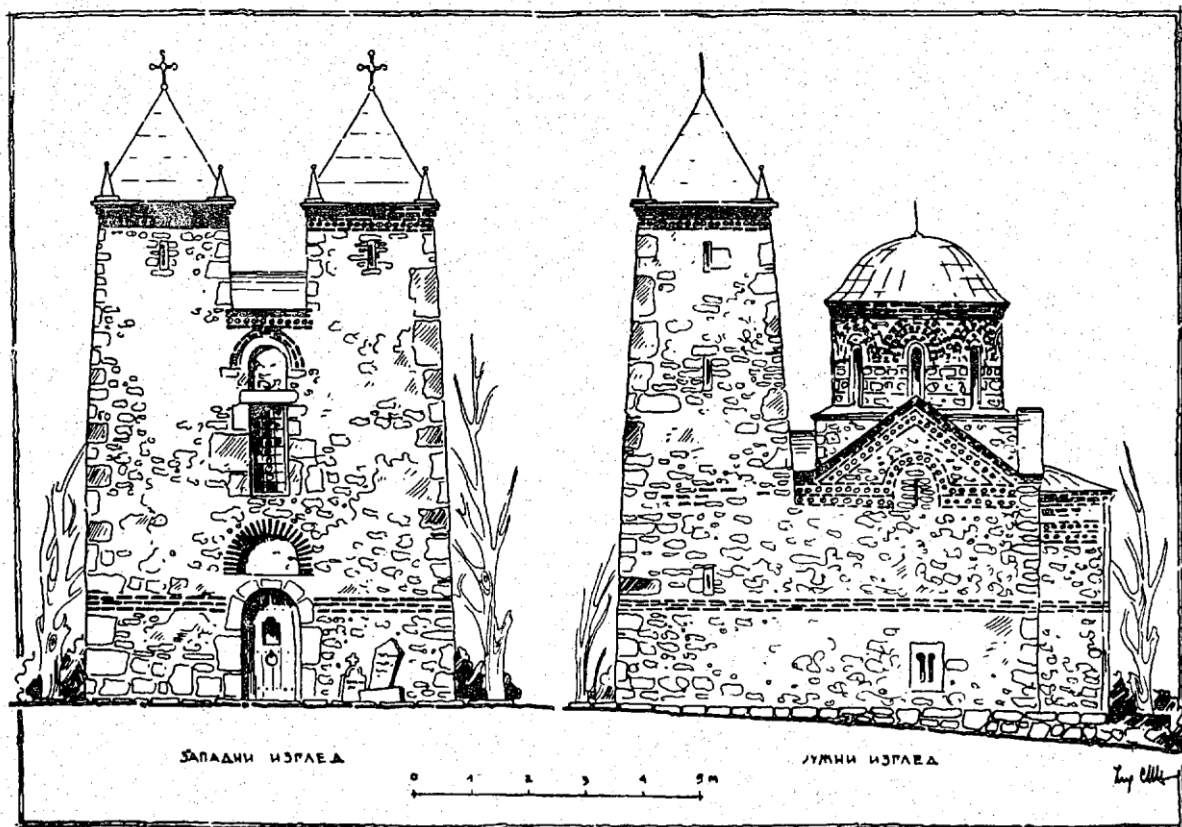
Сл. 8. — Пројект за рестаурацију Доње Каменице

Увиђајући недовољност предузетих заштитних мера, нарочито с обзиром на богатство добро очуваних фресака, у Заводу је израђен пројекат

за темељну рестаурацију ове цркве (сл. 8), а на основу података који се налазе на самој грађевини, на фрескама и у фотодокументацији ранијих изгледа. Пројекат је израдио арх. Слободан Ненадовић.

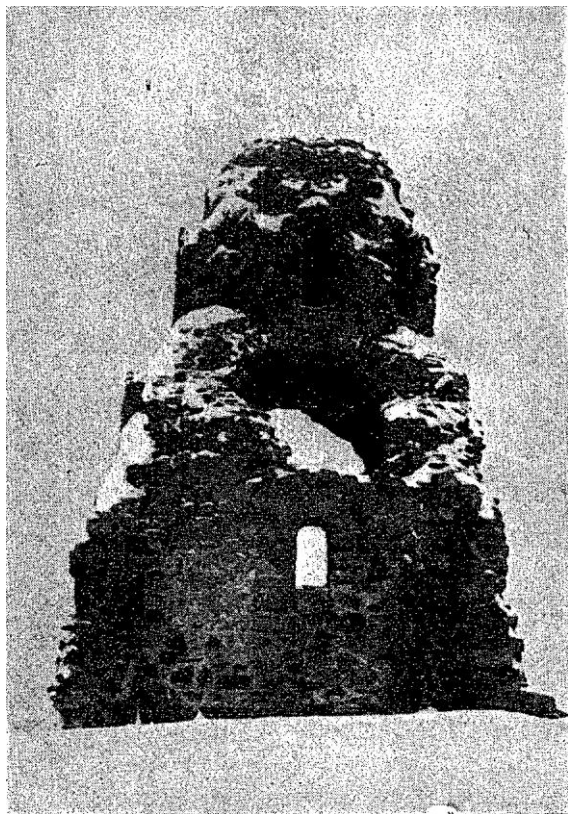
Са западне стране рушеvine откопани су темељи некадање припрате (сл. 9 и 10). Северни зид припрате

Сл. 9. — Изглед Старе Павлице данас

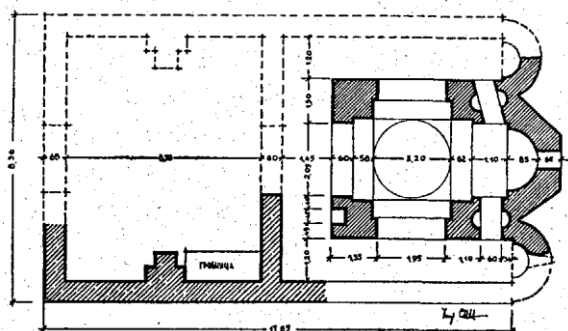
уништен је приликом копањаусека. Откопани темељи озидани су лом-љеним каменом и у врло рђавом су стању. По структури су врло слични зидовима цркве осим оном између нартекса и наоса, који је зидан опеком.

Сл. 10. — Основа Старе Павлице са откопаном припратом

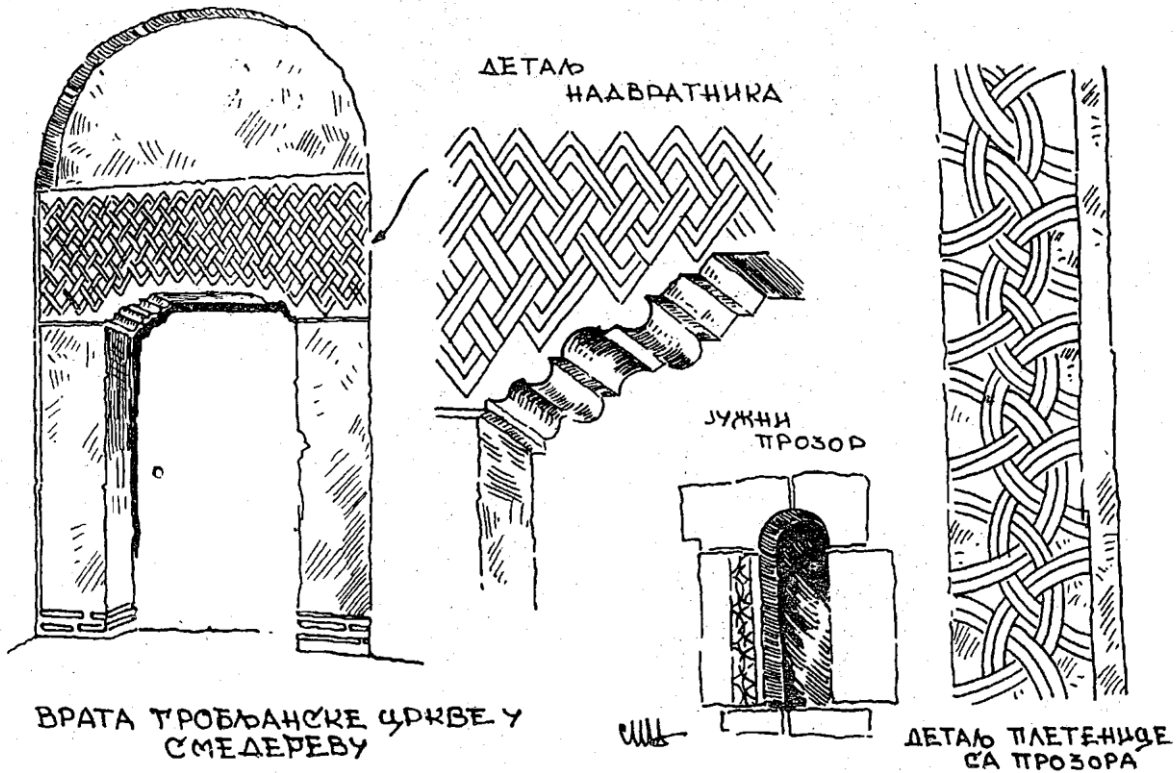
Сл. 11. — Врата и детаљи Смедеревске гробљанске цркве

За време радова на Смедеревском Граду 1949 године, Завод је очистио од малтера на старој смедеревској гробљанској цркви преплете на надвратнику улаза на западној страни и на допрозорнику јужног прозора (сл. 11). Као и на северном прозору,

тако и на овоме, преплет није израђен са обе стране прозора — У току 1952 и 53 год. извршена је на цркви и мања поправка на крововима и на венцу који се испод стрехе почео да руши. Поправку је извршио ГНО Смедерева уз стручну помоћ Завода.
