## БЕОГРАДСКА ТВРЂАВА

Конзерваторски и испитивачки радови у 1960.

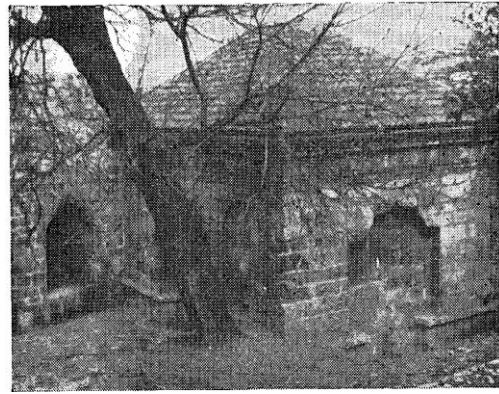
*Чесма у Горњем граду* налази се уз северозападни бедем код Дефтердарове капије (сл. 2). Евлија Челебија помиње неку чесму, и према опису места могуће је да је реч о овој, па бисмо према томе могли да је датирамо у XVI век.<sup>3</sup> При каснијим реконструкцијама тврђаве, ова је чесма била затрпана. У турским плановима из XIX века<sup>4</sup> назначена је као леденица или резервоар за воду, што значи да је коришћен њен унутрашњи простор. Године 1938, када је вршено чи-

Сл. 2. Чесма у Горњем граду. — Fig. 2. Fontaine de la Forteresse supérieure.

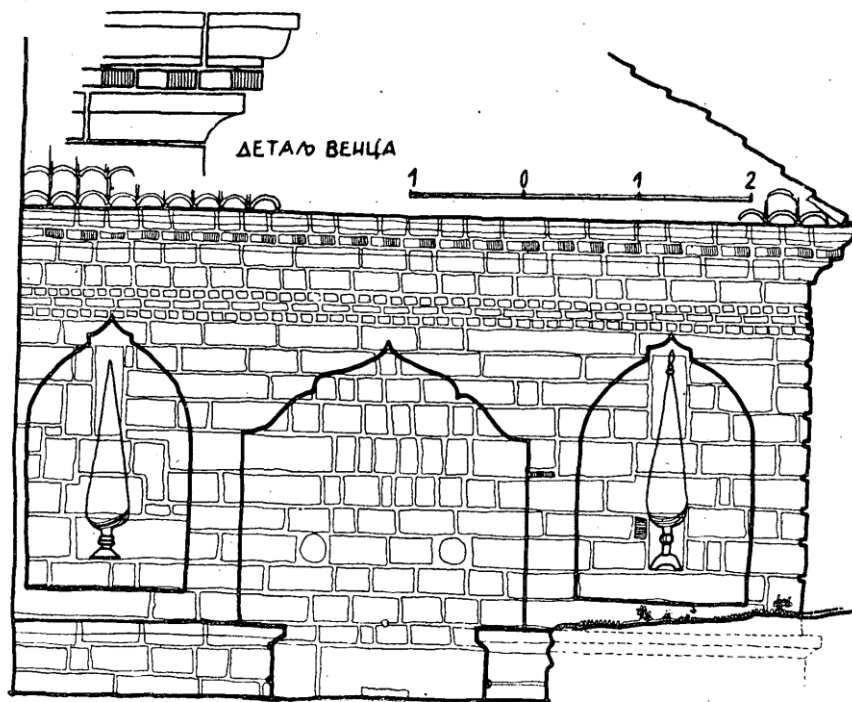
de la Forteresse supérieure, façade sud-ouest.

којима су израђене, такође у камену, представе стилизованих кипариса<sup>6</sup> (сл. 4). Фасаде се завршавају каменим венцем (сл. 4). Како је већ раније речено, оригинални део фасаде завршава се редом камених квадера, у које је уклесан врх средњих ниша, тако да је венац реконструисан, како онај камени тако и тестерасти од опеке. Четвороводни кров је плод реконструкције, а кровни покривач сачињава ћерамида. Осим реконструкције горњих делова фасаде, такође је ранијих година зазидан отвор (врата у ниши југо-западне фасаде), који свакако није био првобитни већ накнадно пробијен. На тај начин изгубљен је сваки траг места

У току 1960. године извршено је местимично блоковање оштећених делова фасаде, а ћерамида замењена где је било потребно на крову. Што се тиче банка, који је према фотографији из 1956. године<sup>7</sup> био само делимично откривен, сада

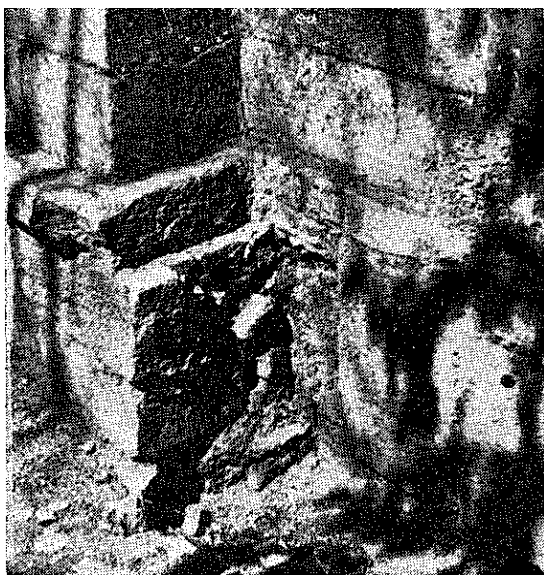
Сл. 5. Чесма у Горњем граду пре реконструкције, детаљ банка. — Fig. 5. La fontaine de la Forteresse supérieure avant la reconstruction, un détail du soubassement.

се приступило дањем откопавању и дефинитивни ниво око чесме одређен је његовим потпуним откривањем. Тада је испитивањем утврђено да банак првобитно није био зидан и у деловима где су бочне нише, па је извршена реконструкција (сл. 5, 6). Места за отицање воде одређена су произвољно, а према нивоу око чесме постављене су луле од шупљих цеви, мало повијених; валов за воду израђен је од камена и уграђен у терен. Чесма ради по принципу сталног отицања.

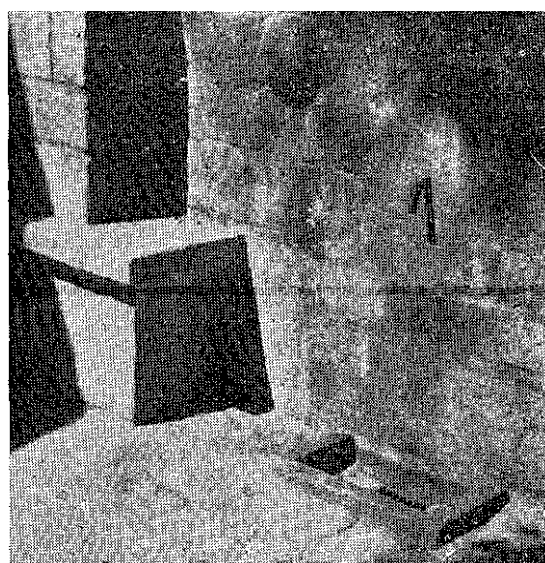
Сл. 6. Чесма у Горњем граду после реконструкције, детаљ банка. — Fig. 6. La fontaine de la Forteresse supérieure après la reconstruction, un détail du soubassement.

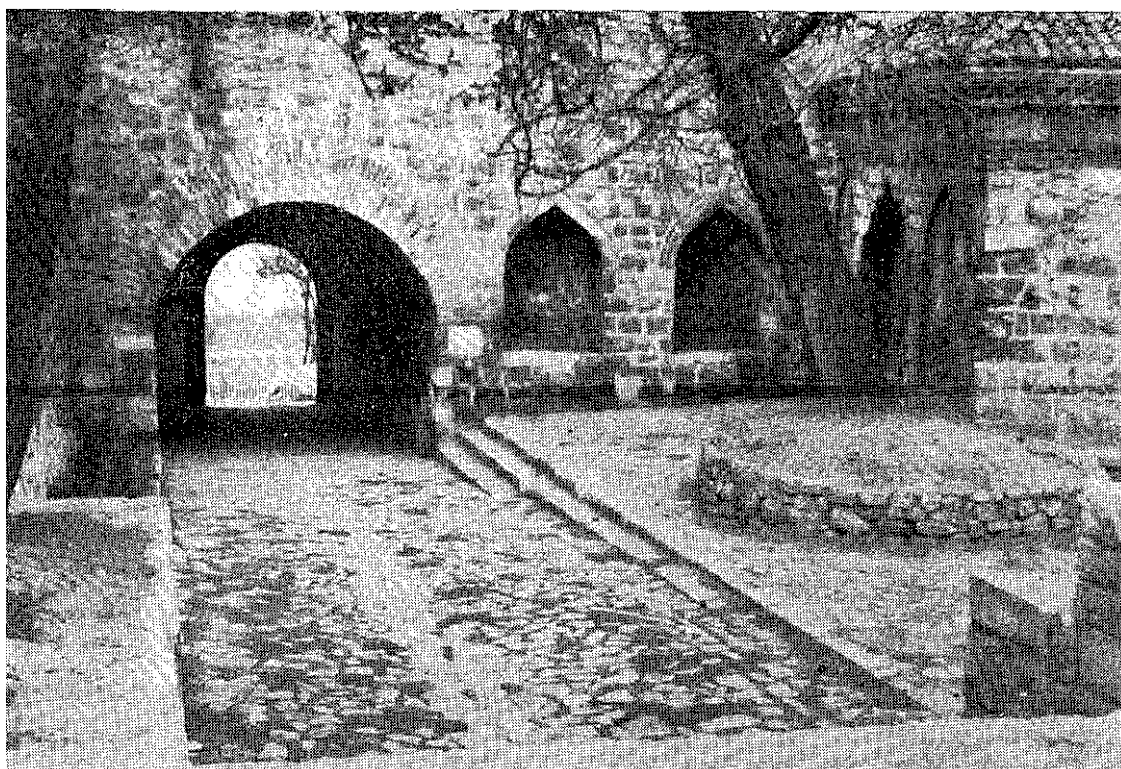
Сл. 7. Простор око чесме у Горњем граду после уређења и југоисточна фасада Дефтердарове капије. — Fig. 7. L'ambiance de la fontaine après sa restauration et la façade sud-est de la porte de Defterdar,

*Дефтердарова капија*, северозападна капија Горњег града, код чесме у Горњем граду (сл. 7), била је врло угрожена, нарочито њена фасада према Дунавској падини. На овоме месту била је једна од најстаријих капија вероватно још у средњем веку, која је везивада Горњи и Доњи град тврђаве. На месту где капија мења свој правац пружања и где fuga јасно показује да постоје две епохе зидања, била је опасна пукотина, па се при презиђивању знатније оштећених делова пазило да се fuga назначи. Што се тиче реконструкције фасаде према Дунавској падини, она је била неминовна,

сама грађевина била утонула, губећи се у углу између два бедема и пута, који ју је као висока рампа уоквиравао. Међутим, пробна испитивачка сонда показала је да се на око 60 см. испод постојеће калдрме налази други пут, такође калдрмисан. Овај пут је ослобођен наноса и калдрма поправљена. Јавио се тада нови проблем, јер бием који прати пут није допирао до овог нивоа, па је извршено његово подзиђивање. Мање разлике у нивоима целог простора који је калдрмисан савладане су степеницима, такође рађеним у калдрми (сл. 7).

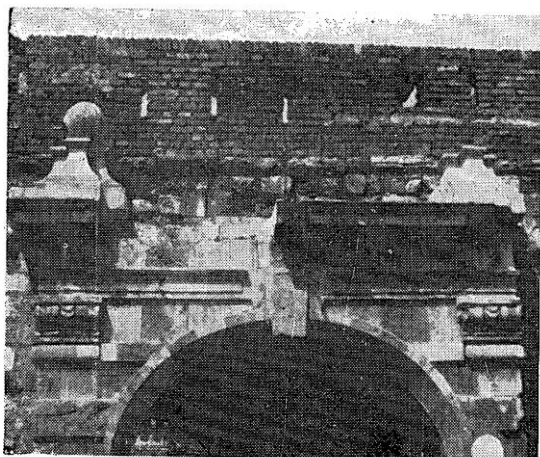
Сл. 8. Капија источног равелина пре конзервације, венац источне фасаде. — Fig. 8. La porte du ravelin oriental avant la conservaton, corniche de la façade Est.

*Капија код источног равелина*, звана Леополдова капија (сл. 8), имала је већа оштећења свода, па су многи квадери каменог свода замењени. Реконструисан је оштећени део венца источне фасаде (сл. 9). Осталим деловима капије није била потребна хитна интервенција, али су и ови делови конзервирани (нише, бочни зидови, западна фасада итд.).

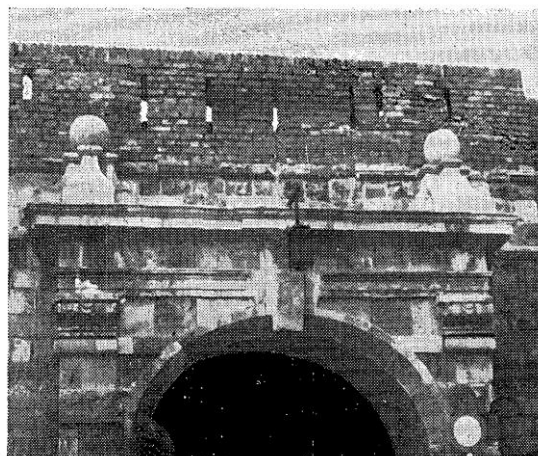
Сл. 9. Капија источног равелина после конзервације, венац источне фасаде. — Fig. 9. La porte du ravelin oriental après la conservation, corniche de la façade Est.

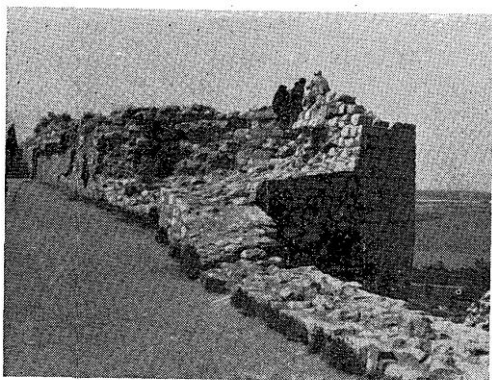
Сл. 10. Кула северозападног бедема Горњег града. — Fig. 10. La tour flanquant le rempart nordouest de la Forteresse supérieure.

*Кула северозападног бедема Горњег града* (сл. 10), у близини Диздареве куле, била је оштећена, и то највише горње површине зидова, па су оне конзервиране. Првобитни облик основне куле био је правоугаони; касније је кула обухваћена бочним бедемом (сл. 11). Вршено је испитивње унутрашњости куле у оквиру археолошко-архитектонских ископавања у 1960. години. Ископавања су показала да темељи куле (сл. 12) једним делом леже на остацима новооткривеног бедема, који се појавио на дубини + 114,29 апс. кота. Дебљина бедема је 2,30 м. Правац пружања овог бедема може да се повеже са најнижим деловима северозападног бедема Горњег града, који су зидани од крупних камених квадера. И лице откривеног бедема рађено је од таквих крупних камених квадера правилно обрађених. На северозападном делу испитивачка сонда <sup>8</sup> јасно означава место где горњи делови бедема скрећу, а поменути квадери у нижим зонама губе се у зидној маси, не мењајући правац. Што се тиче сонде у кули, она је омогућила да се сагледа вертикална пукотина са обе стране на зидовима куле, где она належе на

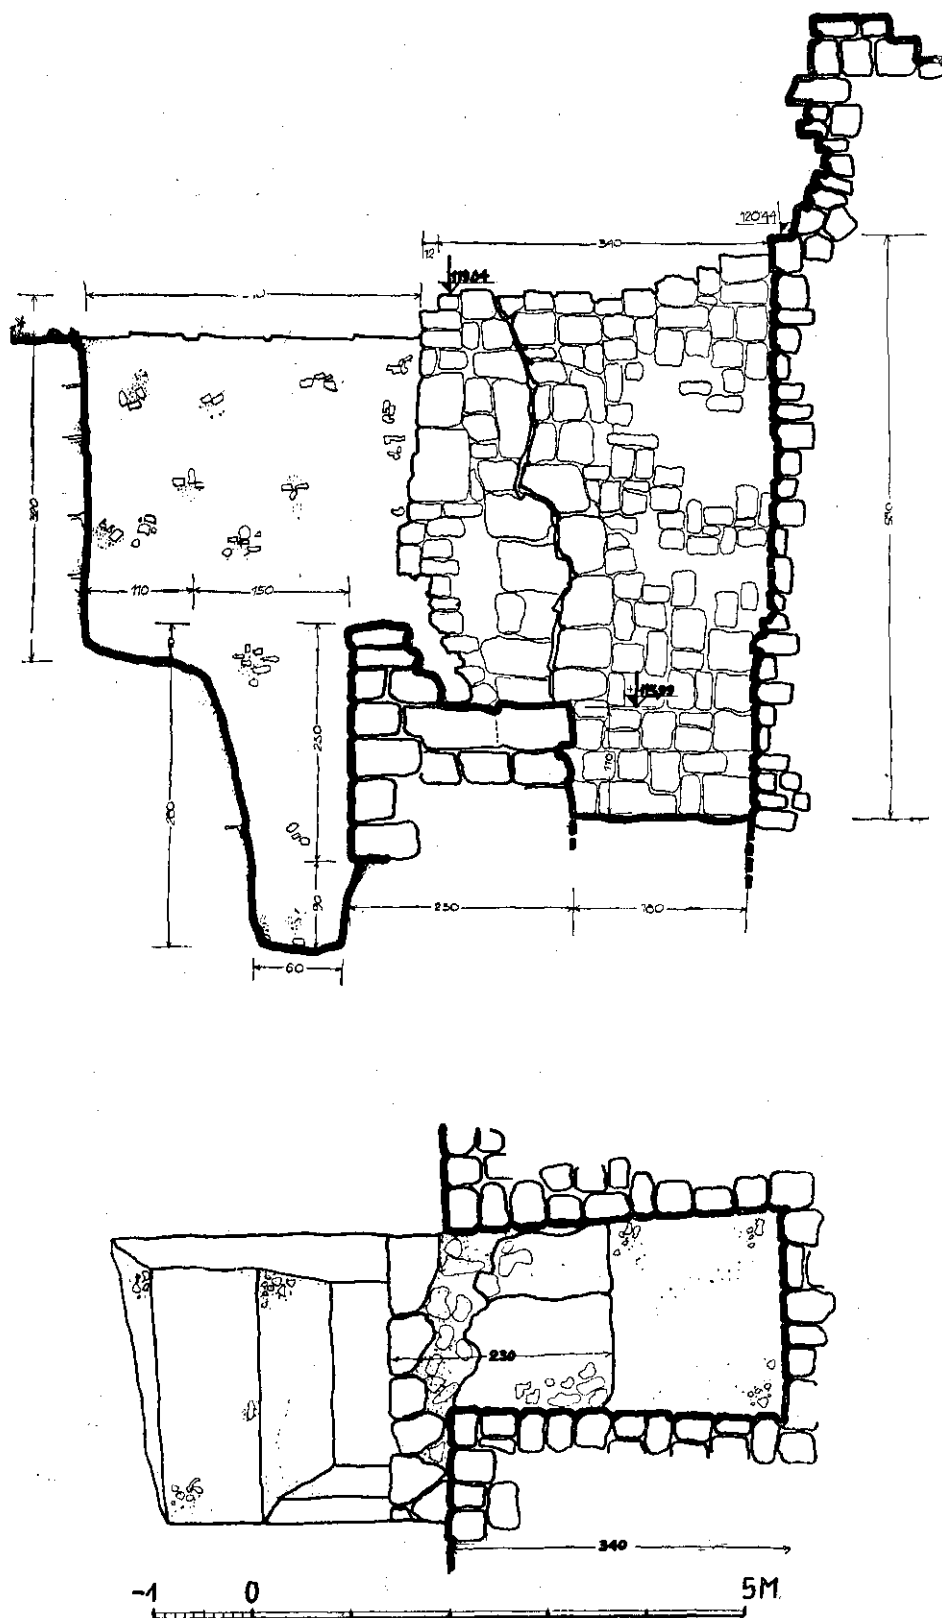
Сл. 12. Основа и пресек сонде у кули северозападног београда. — Fig 12. Plan et coupe de la sonde pratiquée dans la tour flanquant le rempart nord-ouest de la Forteresse supérieure.

доњи бедем. Може се претпоставити да је откривени бедем старији од куле, јер нема с њом никакве органске везе. При откопу горњи слојеви били су шут са доста остатака турске керамике до дубине 1,90 м. нижи слојеви били су празни.<sup>9</sup>
