## ЦРКВА МАНАСТИРА ДАВИДОВИЦЕ НА ЛИМУ

### *Испитивачки радови*

### *Стање грађевине*

#### *Конзерваторски радови*

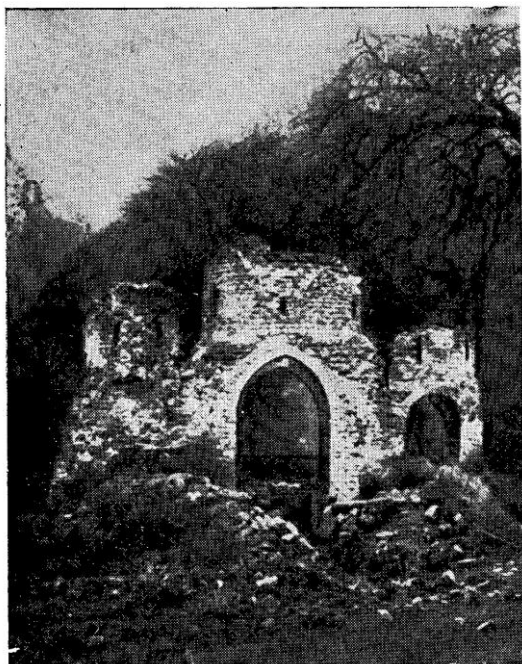
Сл. 2. Црква манастира Давидовице, изглед са запада из 1931. год. (Снимак А. Дероко). — Fig. 2. L'église du monastère Davidovica, vue prise en 1931 du côté de l'ouest (photo A.

појединим местима под кубетом (западна и северна страна) отпала је спољна облога зида до велике висине. Јужна капела имала је само ниске зидове. Кубе и конструкција за кубе срушени су после 1931. године, када је, према снимку проф. А. Дерока, кубе још постојало (сл. 2).<sup>11</sup>

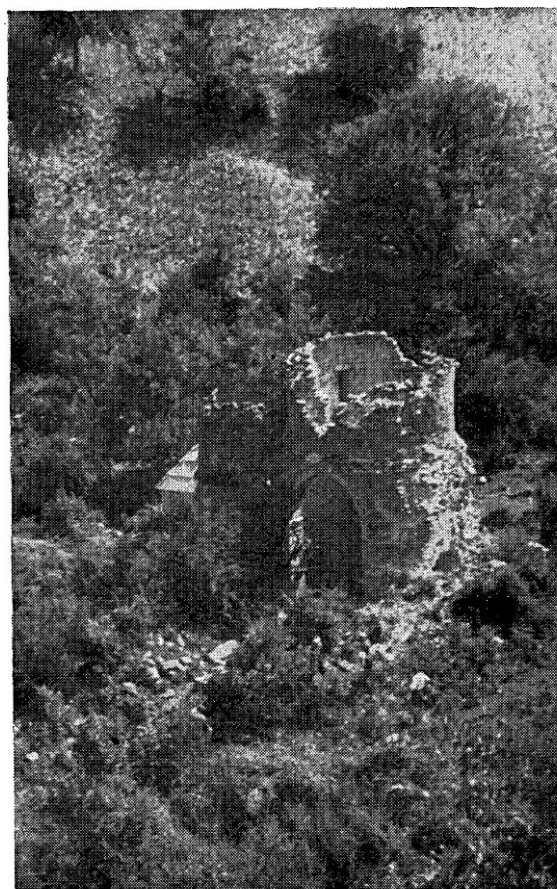
Сл. 3. Стање пре радова, поглед са југозапада. — Fig. 3. Situation avant les travaux, vue prise du sud-ouest.

Цела је грађевина затечена у рушевинама. До највеће вишине сачуван је централни део првобитне цркве са тамбуром кубета које је било доста оштећено. На јужној страни још су се држали први редови калоте кубета. Западни и источни травеј, и апсида имали су зидове висине највише 2,00 м изнад пода.

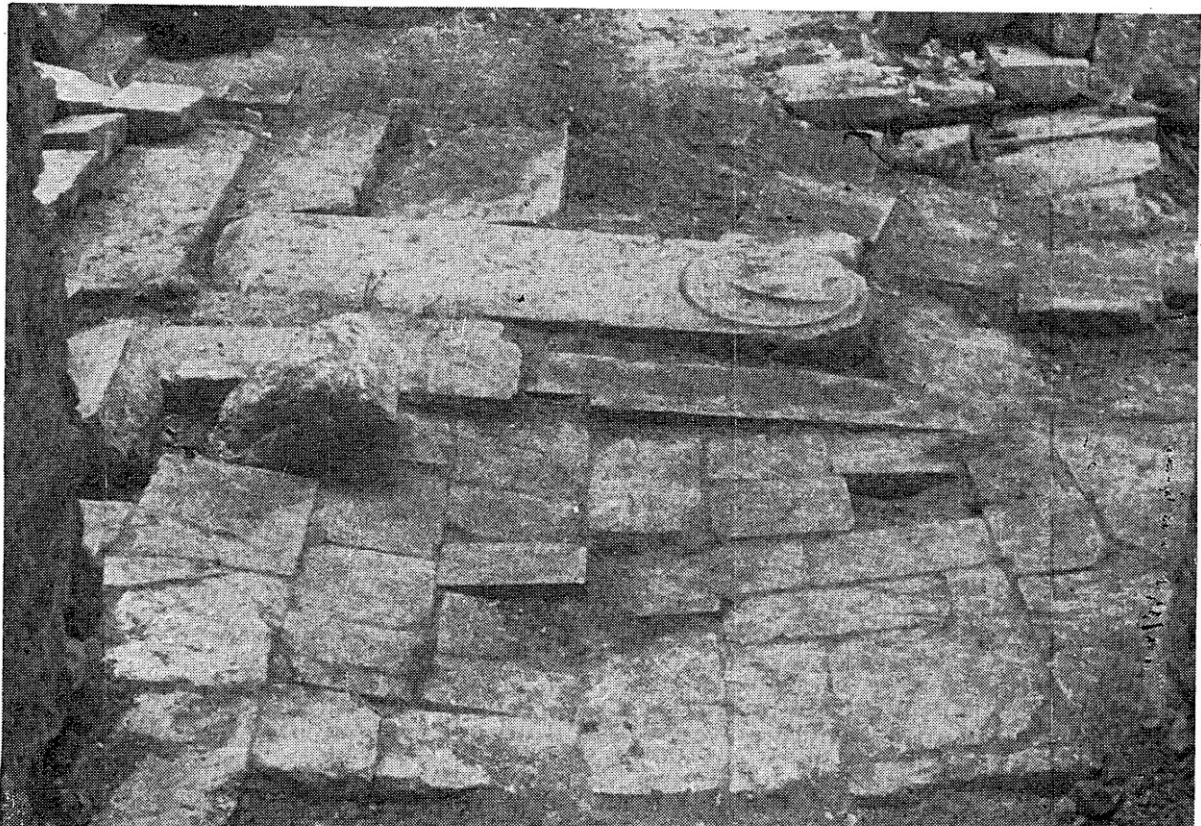
Сл. 10. Под у наосу пре конзервације. — Fig. 10. Le plancher du naos avant la conservation.

На местима где је сачуван под, камене плоче су биле поремећене притиском сводова који су се сручили. Једино у источном травеју и у апсиди сачувао се ниво првобитног пода. На осталим местима дошло је до мање или веће денивелације, и то по средини цркве.

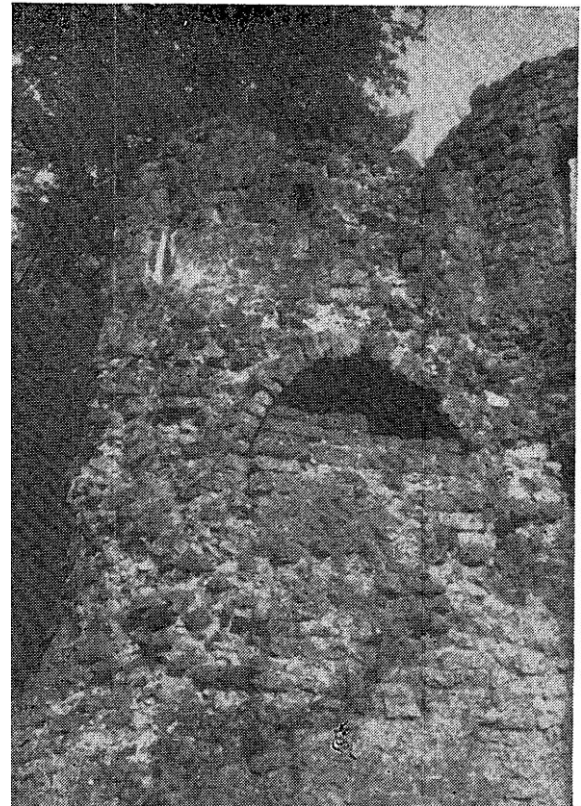
Северна капела имала је нешто боље очуван простор под кубетом, док је источни део био знатно порушен. Од кубета сачуван је само тамбур са оштећењима на спољној страни, а свод је потпуно ишчезао. Конструкција кубета била је потпуно очувана, али су зидови са спољне стране били доста оштећени. На

Сл. 11. Кубе северне капеле пре радова, поглед са северозапада. — Fig. 11. La coupole de la chapelle nord, vue du côté du nord-ouest avant les travaux.

Обезбеђење северне капеле извршено је рестаурацијом спољних делова зида, чиме су смањене откривене површине језгра зида и повећана стабилност постоља које обухвата кубе.

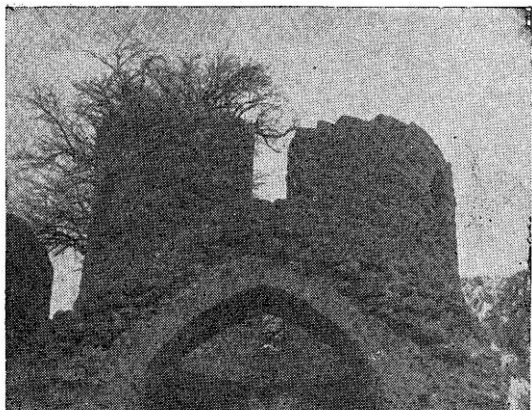
Сл. 12. Централно кубе после конзервације, поглед са запада. — Fig. 12. La coupole centrale, vue du côté de l'ouest après la conservation.

*Осигурање конструкције.* — Радови на осигурању конструкције грађевине изведени су на тамбуру централног кубета извесном рестаурацијом порушених делова, а нарочито спољне подлоге зида. Тако је добивена чврста конструктивна веза и сви делови тамбура везани у један континуални обруч.

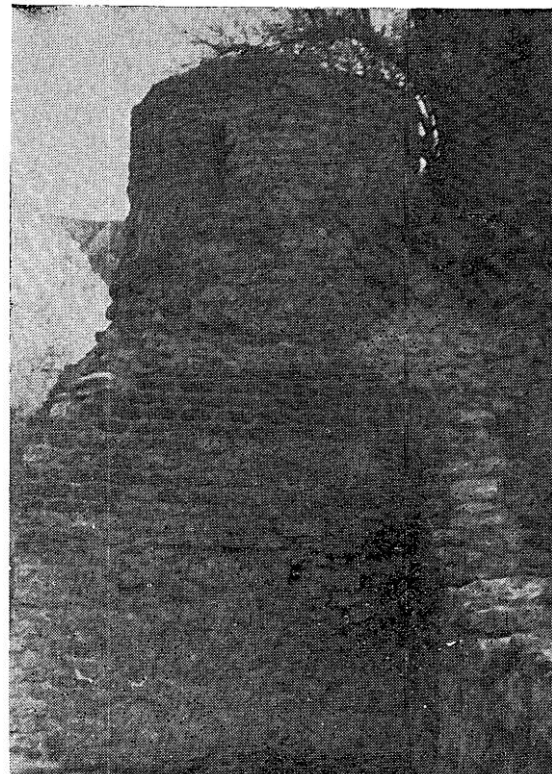
Сл. 16. Северна капела после конзервације, поглед са запада. — Fig. 16. La chapelle nord, vue du côté de l'ouest après la conservation.

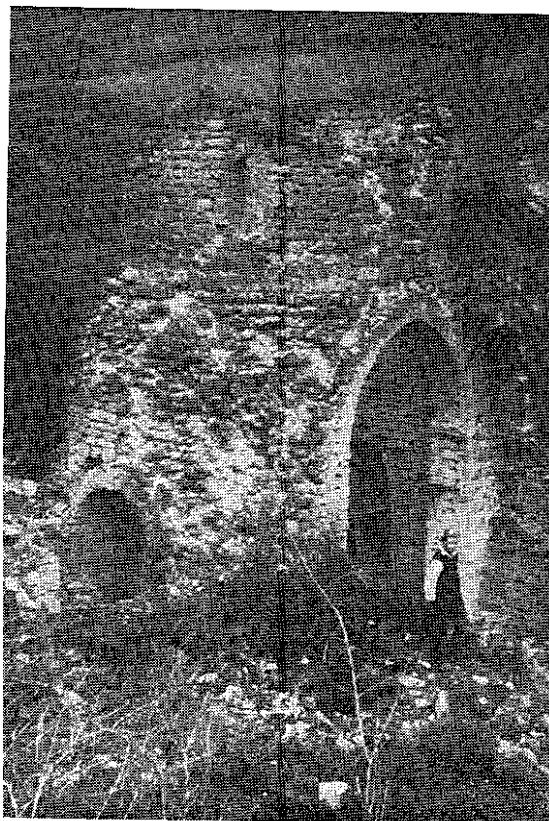
Сл. 21. Изглед цркве са југоистока пре конзервације. — Fig. 21. L'église vue du côté du sud-est avant la conservation.

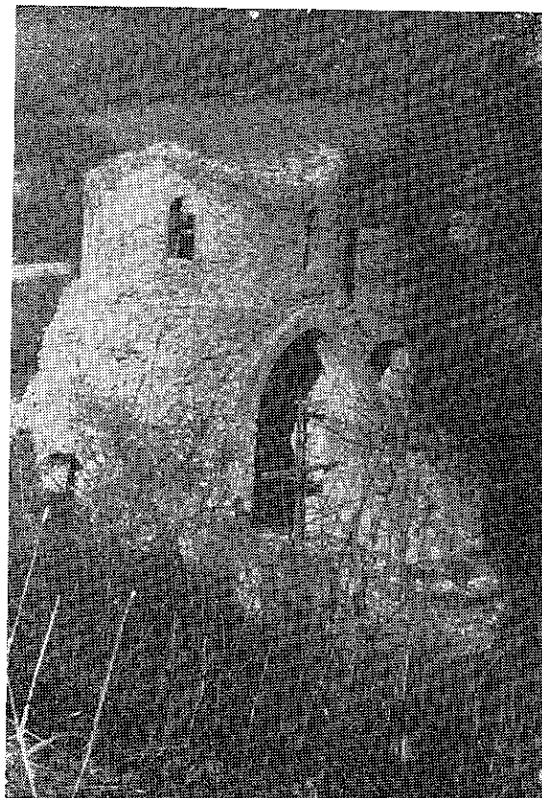
Сл. 22. Изглед цркве са југоистока после конзервације. — Fig. 22. L'église vue de côté du sud-est après la conservation.

Приликом ових радова, за рестаурацију зидова употребљаван је камен са порушених зидова грађевине. За зидање и фуговање употребљен је цементни малтер 1:3, а једино за заштиту горњих површина јачи малтер, размере 1:2. Иако

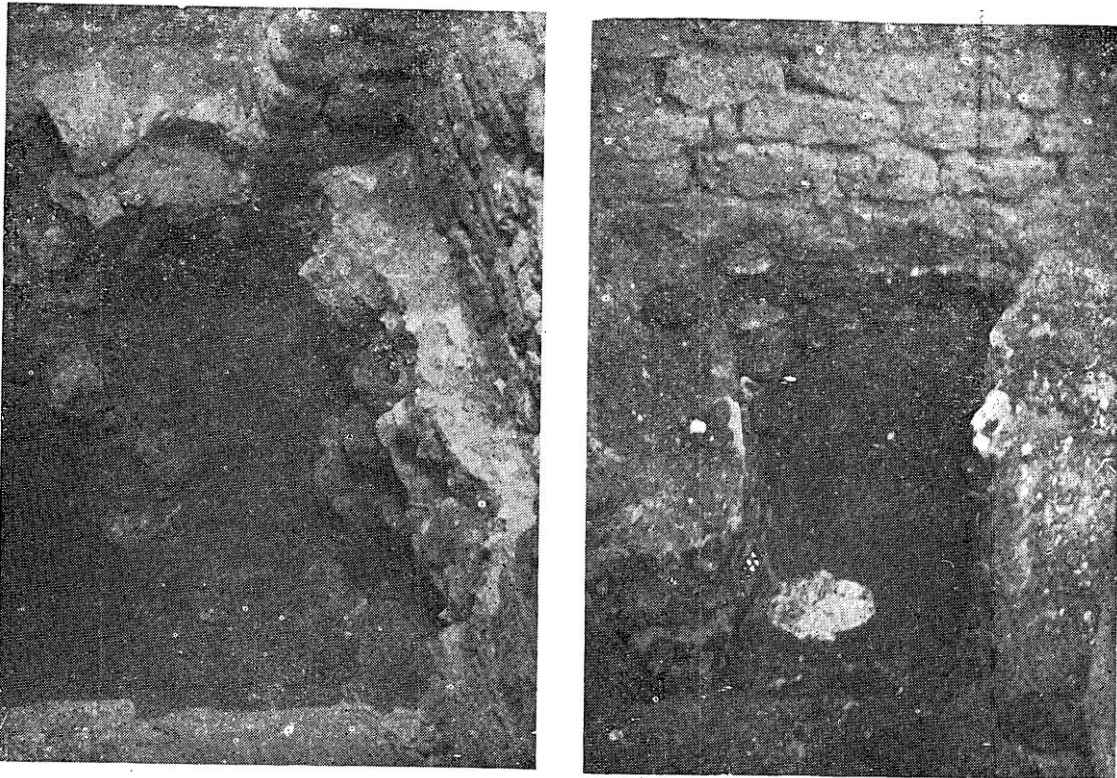
О томе како је фундирана ова грађевина добили смо податке само на делу где је вршено археолошко ископавање црквеног простора.<sup>10</sup> Подаци добијени, овим испитивањем били су довољни да се утврди стање темеља, али не и облик и траса темеља раније грађевине, на које се наишло у простору северне капеле. Темељи на које су постављени зидови цркве различитог су облика и на различитој дубини. Темељ североисточног пиласра подужног брода цркве рађен је према облику пиласра као и темељи

северног и јужног пиластра северне капеле. Међутим темељ северног зида подужног брода постоји и испод пролаза, а исто тако непрекинут је и темељ испод западног лука који носи централну куполу. Темељи цркве имају релативно велико проширење у односу на зид који је над њима (темељ с источног пиластра подужног брода, темељи северног и западног зида северне капеле) или су са малим проширењем (темељи пиластера у северној капели, темељ испод западног лука подужног брода) или, најзад, немају никаквог проширења (темељ северног зида источног травеја и темељ јужног зида западног травеја). У погледу дубине фундаирања постоје исто тако знатне разлике. Тако су темељи с источног пиластра подужног брода и темељи северне капеле на једнакој дубини (91-97 см), док темељи испод западног лука и северног вало и према ономе што се приликом рашчишћавања није пронашло, изгледа да пролаза иду дубље (1,41 м). Ако се свим овим разликама дода и податак да се у северној капели наишло на старије темеље (испод дна темеља северне капеле), би се посумњати, с обзиром на већу дуонда је ситуација још нејаснија. Могло бину на којој се налазе, да су темељи испод подужног брода и испод западног лука можда темељи те старије грађевине над којом је сазидан храм у XIII веку.

Сл. 26. Темељи: а) северозападног угла северне капеле, б) северног зида подужног брода у олтарском травеју. — Fig. 26. Fondements: a) de l'angle nord-ouest de la chapelle septentrionale, b) du mur nord de la nef longitudinale dans la travée d'autel.
