## КОНЗЕРВАТОРСКИ РАДОВИ НА ФРЕСКАМА ЦРКВЕ У ДОЊОЈ КАМЕНИЦИ

### *Подаци о цркви*

### *Стање фресака пре радова*

### *Конзерваторски радови на фрескама*

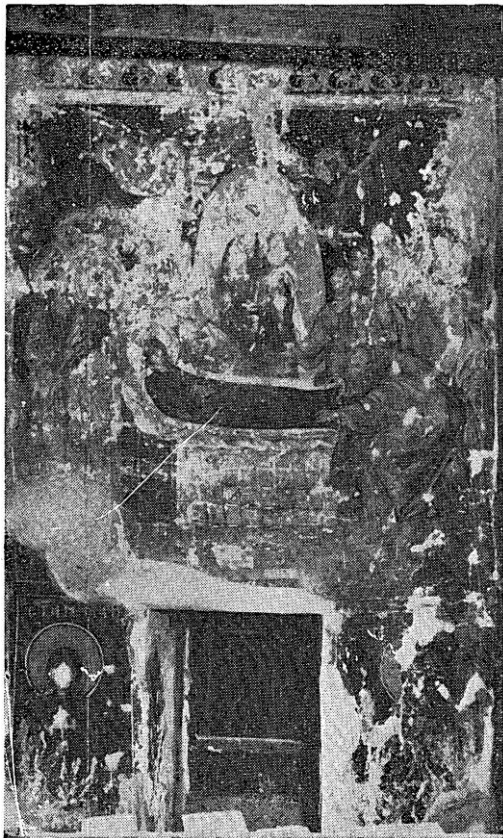
Сл. 2. Западни зид после радова на чишћењу фресака и попуњавању оштећења. — Fig. 2. Le mur ouest après le nettoyage des fresques et le plissage des endommagements.

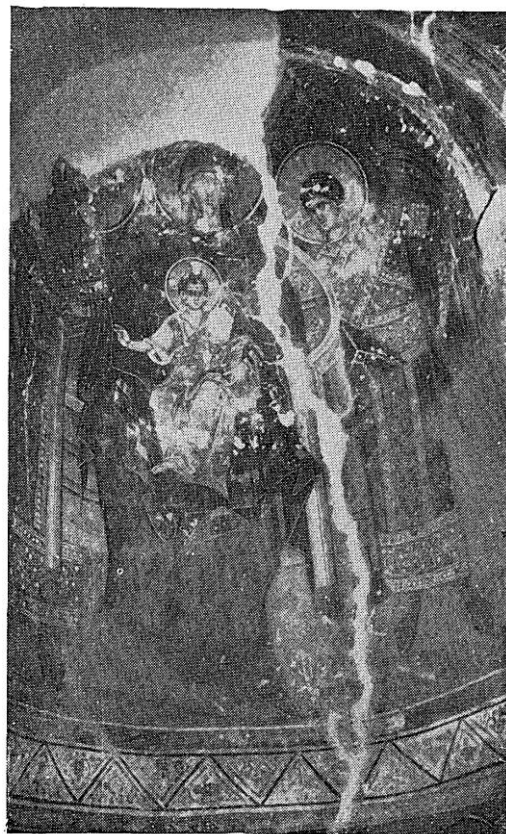
Сл. 3. Богородица са Христом и анђелима, друга зона олтарског простора. Већа оштећења су омалтерисана и окречена, а мања попуњена сивим малтером. — Fig. 3. La Vierge à l'Enfant entourée d'anges, dans la seconde zone de l'espace réservé à l'autel. Les grands endommagements ont été recouverts de mortier et passés à la chaux, et les petits endommagements remplis de mortier gris.

Сва оштећења, рупе и пукотине попуњене су сивим фреско-малтером. Само понека оштећења су тонирана локалним тоном. Сви оштећени делови лица и руку

су попуњени сивим фреско-малтером, без тонирања локалним тоном. Сва велика оштећења су омалтерисана и окречена сиво-жутим тоном, тј. све површине где нема фресака.

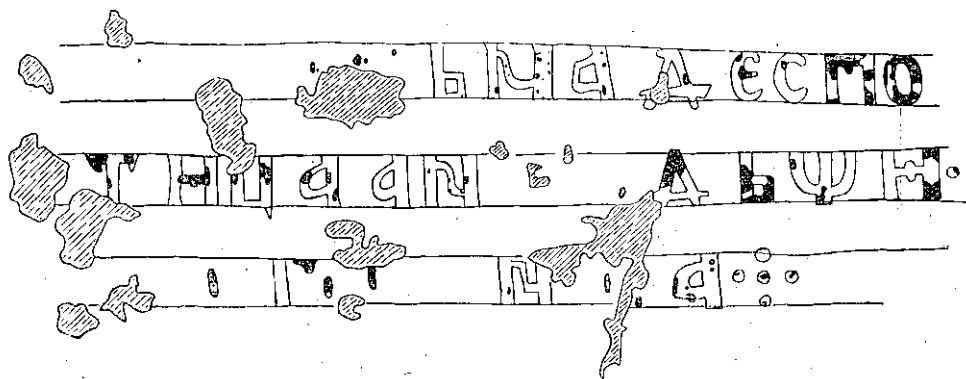
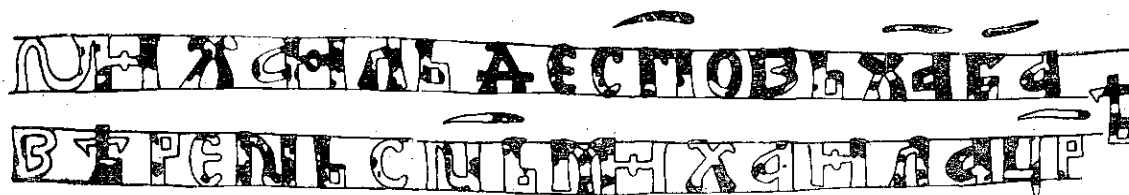
Сл. 5. и 6. Натписи на ктиторској композицији. — Fig. 5 et 6. Inscription sur la composition consacrée au fondateur.
