# ПЕТРОВА ЦРКВА КОД НОВОГ ПАЗАРА

## Конзерваторски радови на архитектури

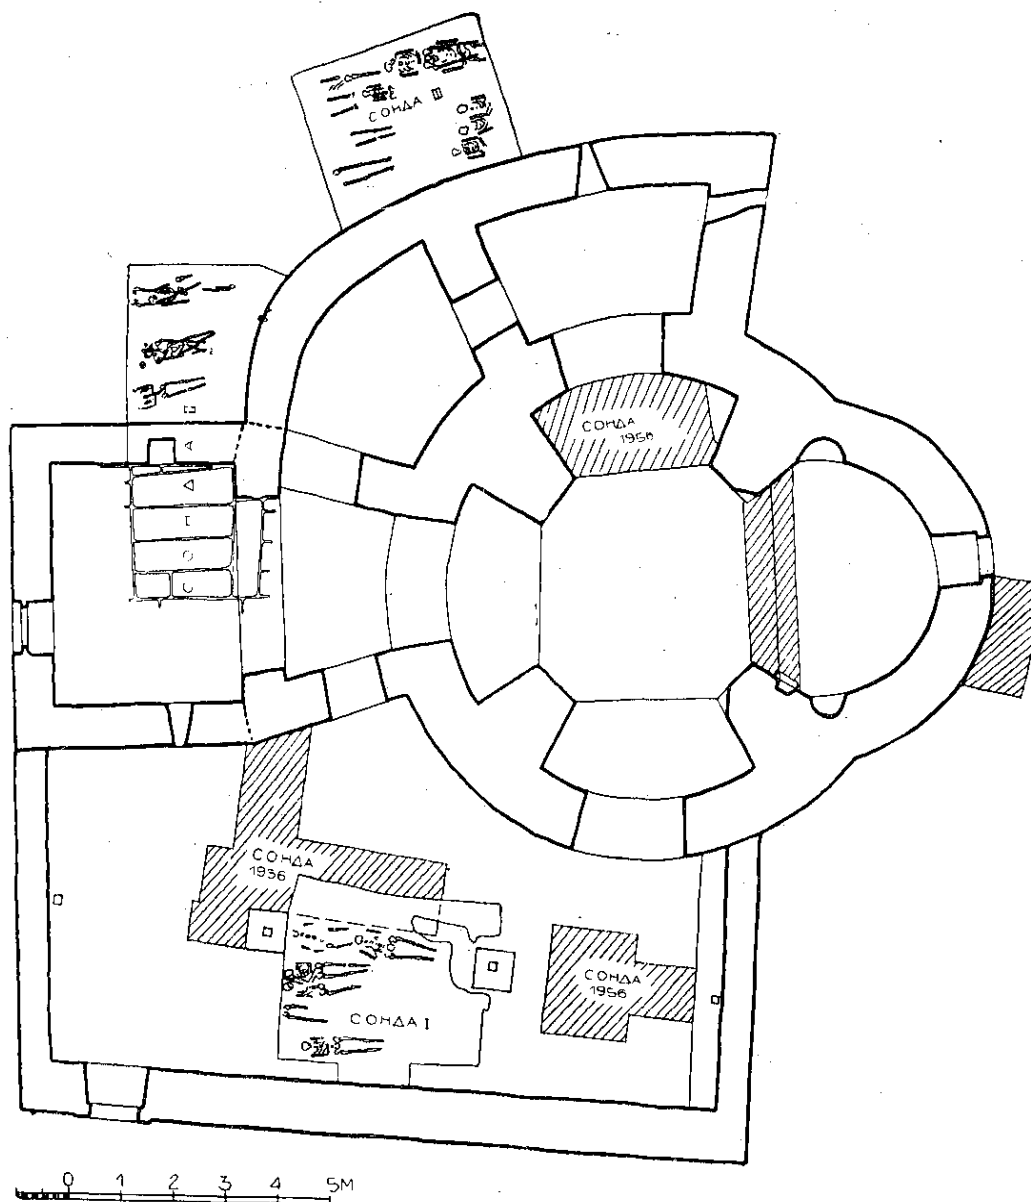
Сл. 1. Основа цркве и положај сонди. Сонде I и II су из 1957 године, а сонда III из 1958. год. Остале сонде су из 1956. год. — Fig. 1. Plan de l'église et emplacements des sondes. Les sondes I et II furent pratiquées en 1957 et la sonde III en 1958; toutes les autres en 1956.

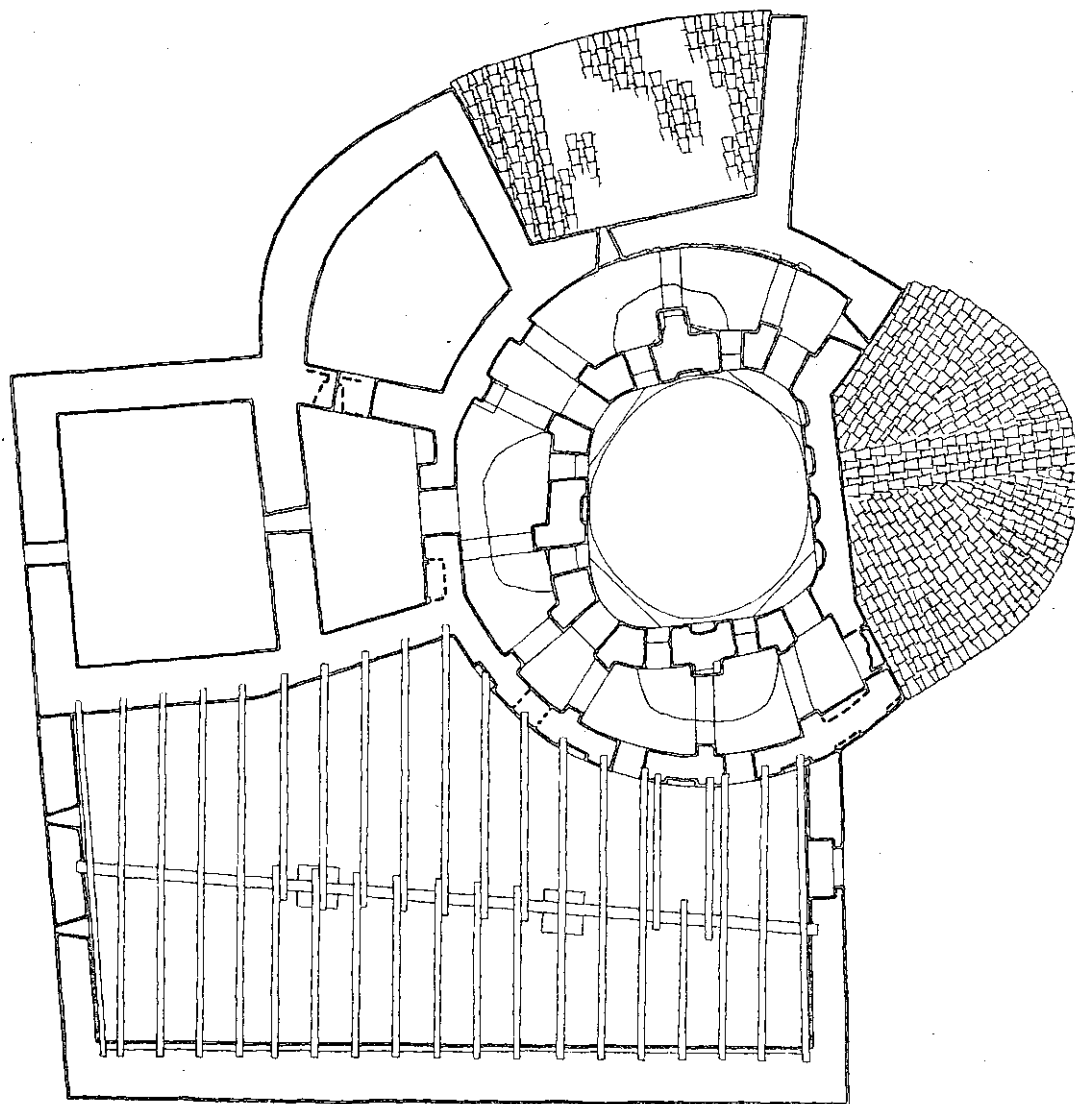
Сл. 2. Основа у висини галерије после конзервације. Нише и отвори на галерији били су зазидани, а на једној страни галерије нису постојали попречни луци пре конзервације. — Fig. 2. Plan à la hauteur de la galerie. Les niches et les baies de la galerie avaient été murées, et d'un côté de la galerie les arcs transversaux n'existaient pas avant la conservation.

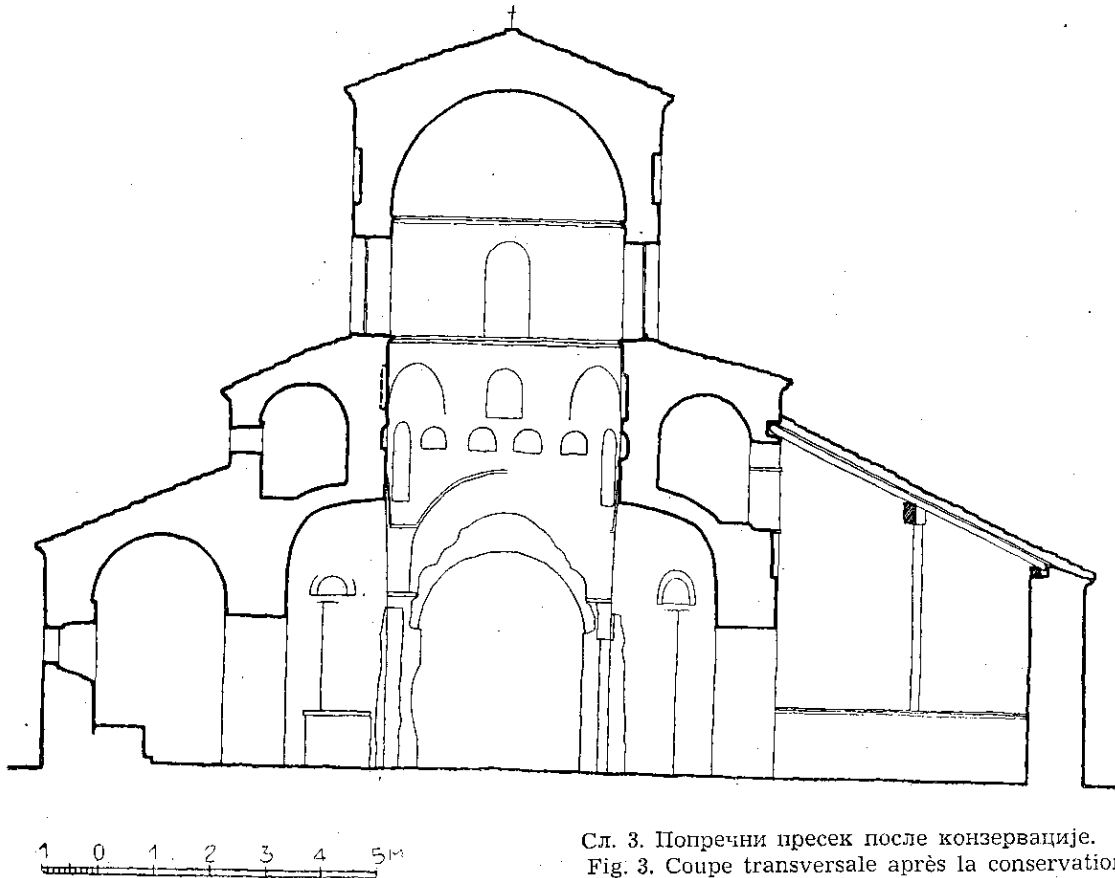
Сл. 3. Попречни пресек после конзервације.  
Fig. 3. Coupe transversale après la conservation.

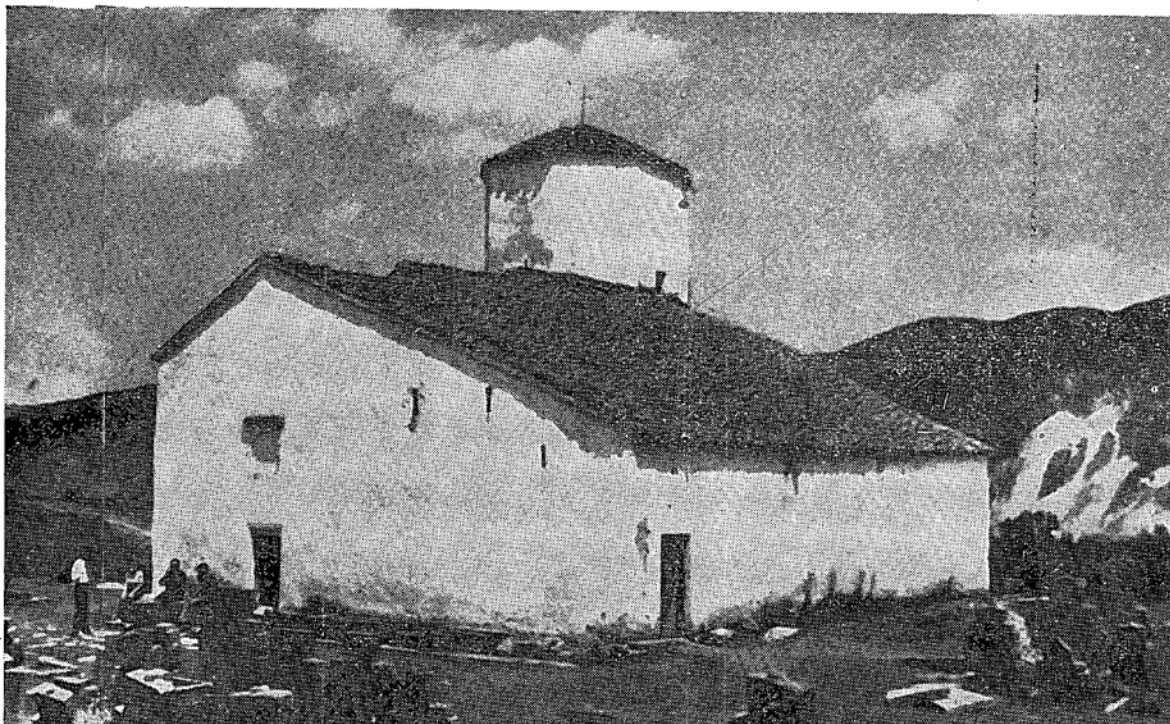
изнад улазних врата. Последња већа поправка извршена је у XIX веку, када је са јужне стране дозидан велики правоугаони простор покривен дрвеном кровном конструкцијом (сл. 4 и 5).

Сл. 4. Југозападни изглед пре конзервације. — Fig. 4. Face sud-ouest avant la conservation.

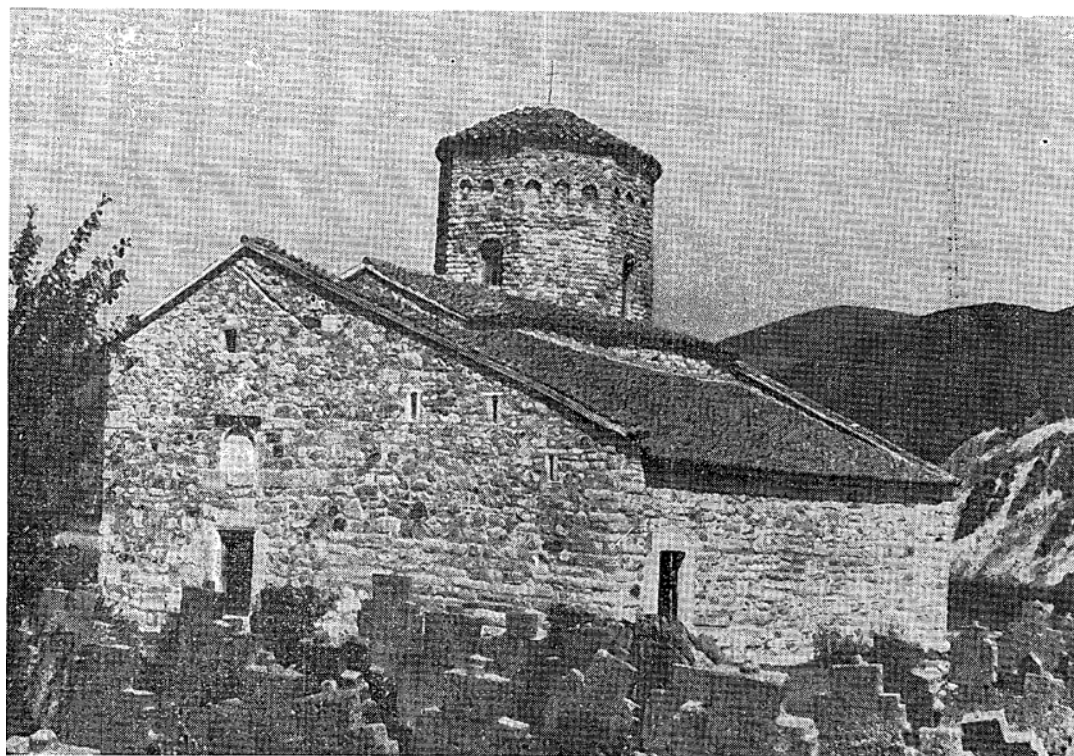
Сл. 5. Југозападни зид после конзервације. — Fig. 5. Face sud-ouest après la conservation.

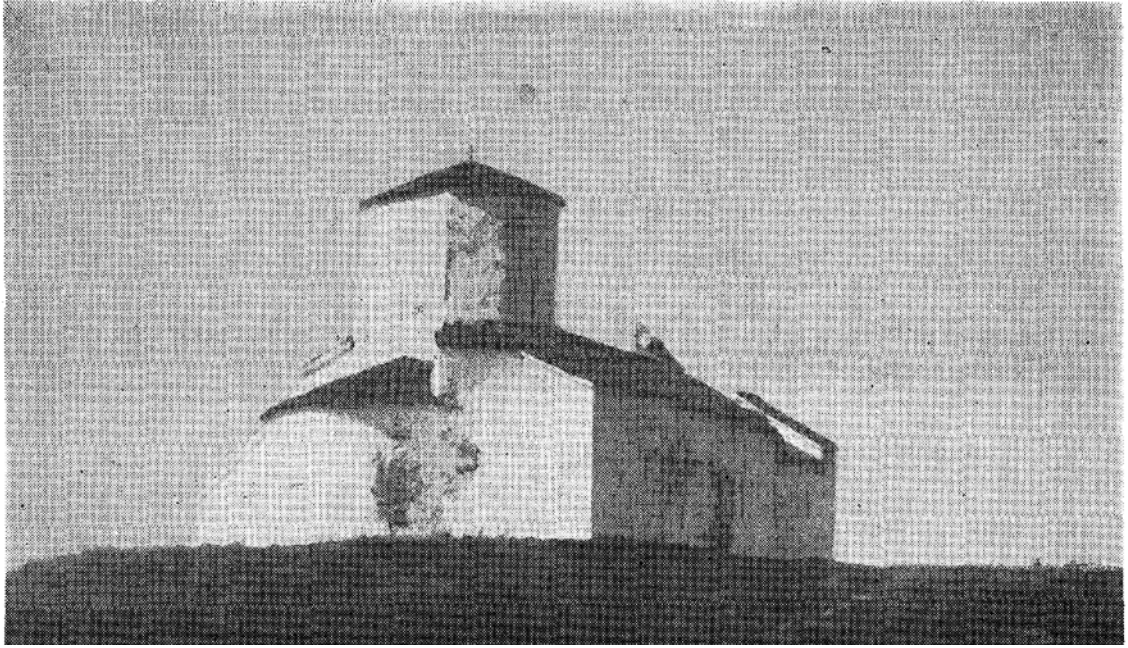
Поред ових оштећења, преправке и дограђивања које је овај објекат претрпео у прошлости нису били увек без штете по оригиналност и вредност старије грађевине, која се у архитектури Петрове цркве истиче у први план (сл. 6 и 7).

Сл. 6. Северозападни део пре конзервације. — Fig. 6. Face nord-ouest avant la Conservation.

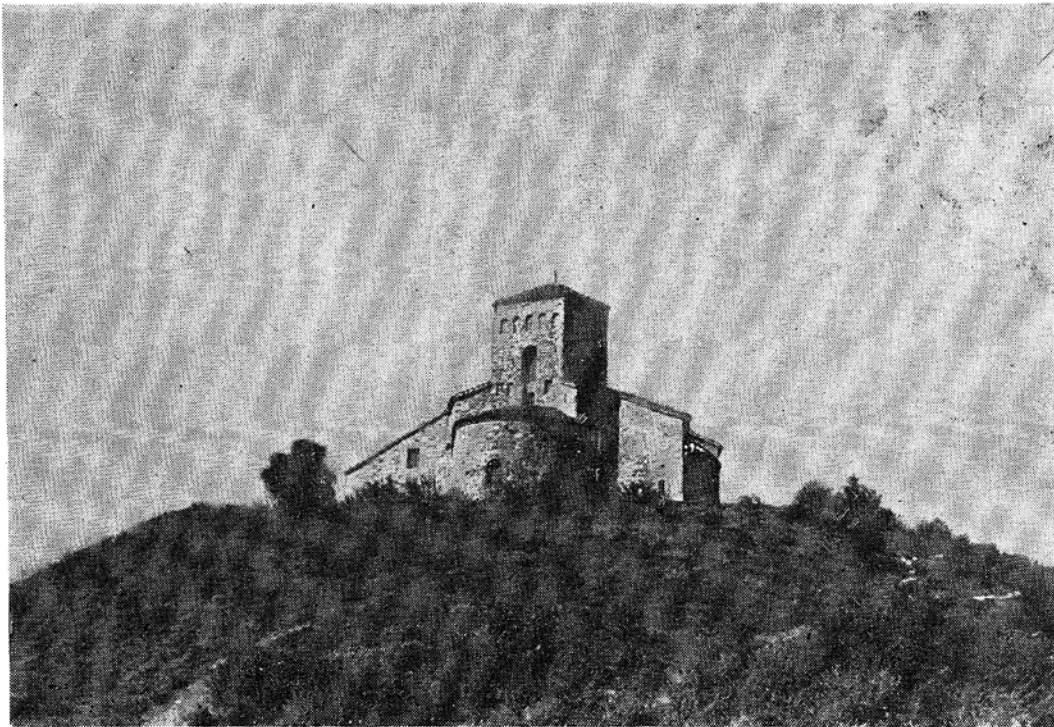
Сл. 7. Источни изглед после конзервације. — Fig. 7. Face Est après la conservation.

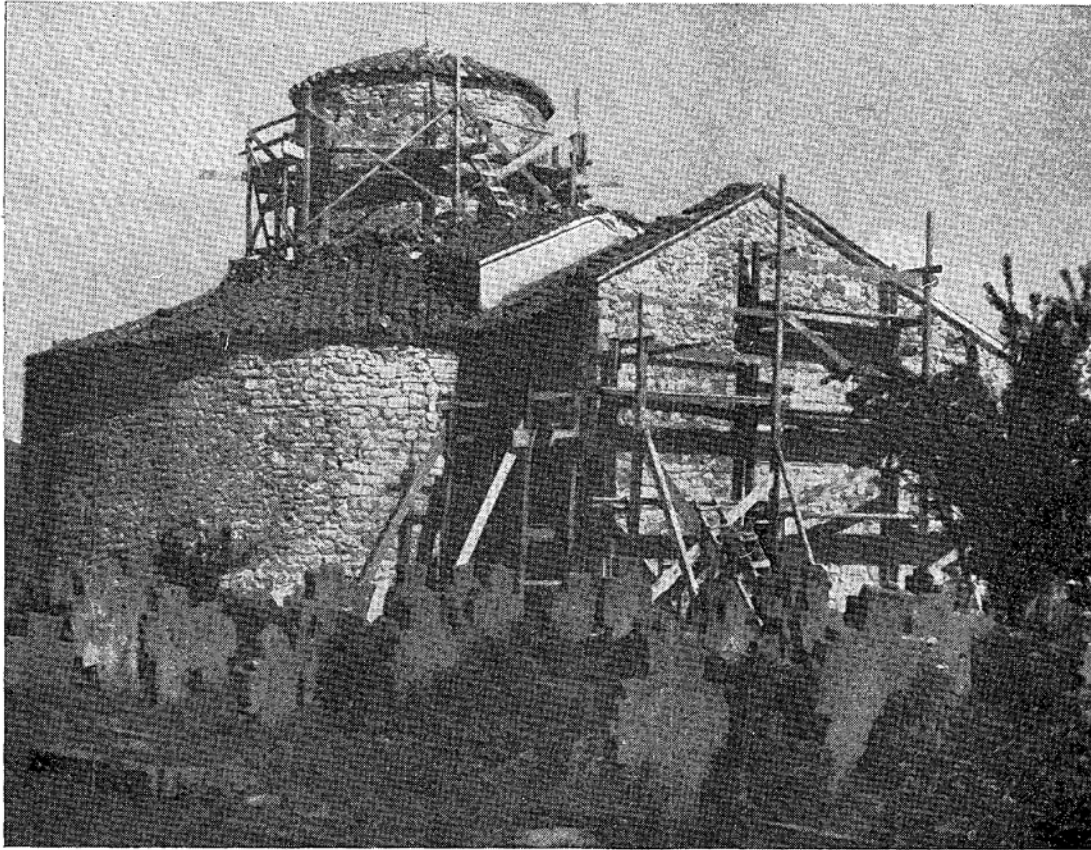
Сл. 8. Северозападни део у току радова. — Fig. 8. Face nord-ouest au cours des travaux.

*Кровови.* — Највећа измена извршена је у решењу кровова. Тако је најпре над северним краком крста порушен зидић из XIX века и кров тог дела спуштен на ниво крова из ранијег времена (сл. 8). Дозидани простор на јужној страни одвојен је од крова централног дела грађевине смањивањем нагиба тог крова. За кровну конструкцију употребљени су здрави делови старе конструкције, а из-

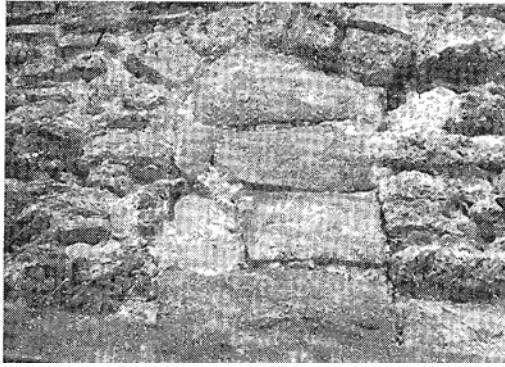
Сл. 10. Зазидана ниша на кубету после обијања малтера. — Fig. 10. Niche murée de la coupole après l'enlèvement du mortier.

*Отвори и нише.* — Сви отвори и нише који су касније зазидани отворени су. То су углавном отвори и нише у поткуполном простору, као и нише и прозори на кубету (сл. 10). Међутим, извесни отвори су и рестаурирани. Тако је извршена рестаурација олтарског прозора. Овај отвор је био више пута преправљан и смањиван, тако да се пре радова на месту отвора налазио само један мали правоугаони прорез. Све ове испуне уклоњене су једна за другом. Утврдило се да је прозор са унутрашње стране био прези-

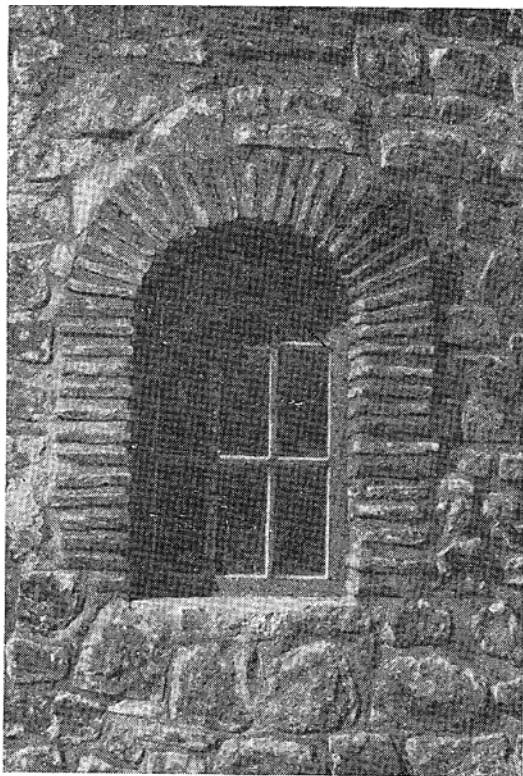
Сл. 11. Олтарски прозор после обијања малтера. — Fig. 11. Fenêtre de l'autel après l'enlèvement du mortier.

дан у турском периоду, а исто тако и горњи део прозора по целој дебљини зида. Шта је остало оригинално? На фасади је пронађен оквир прозора рађен од опеке, и то одмах изнад доње ивице прозора која је била од камена. На супротној страни опека није било. Међутим, уз остатке каменог зида остали су сачувани отисци опека на малтеру, које су на другој страни чиниле оквир прозора. Реконструисана ширина отвора износила је 72 см. Доња ивица је била позната, али горњи део био је президан. Ови су остаци припадали зиду старије грађевине. Употреба опеке за израду лука из тог времена констатована је код лука над пролазом, те се вероватно и овај прозор завршавао полукружним луком од опека. На сачуваним опекама није било трагова евентуалног степенастог сужавања прозора, те се размак између опека могао узети као ширина прозора. Преправке на овом прозору вршене су тек у турском периоду. Значи да је и обновљена грађевина имала прозор на апсиди старије грађевине. Тако је као оријентација за висину тог прозора могла послужити висина венца у апсиди, који је свакако

ишао изнад прозорског лука, те је садашњи облик прозора на апсиди резултат ових података (сл. 11 и 12).

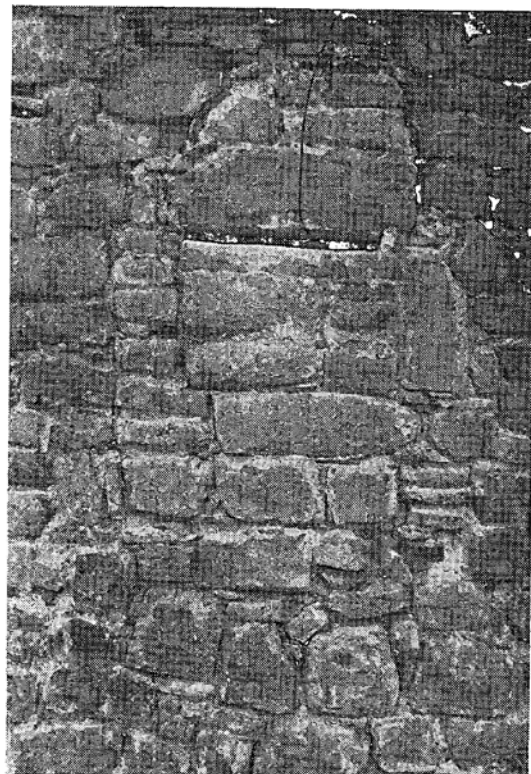
Сл. 12. Олтарски прозор после рестаурације. Fig. 12. Fenêtre de l'autel après la restauration.

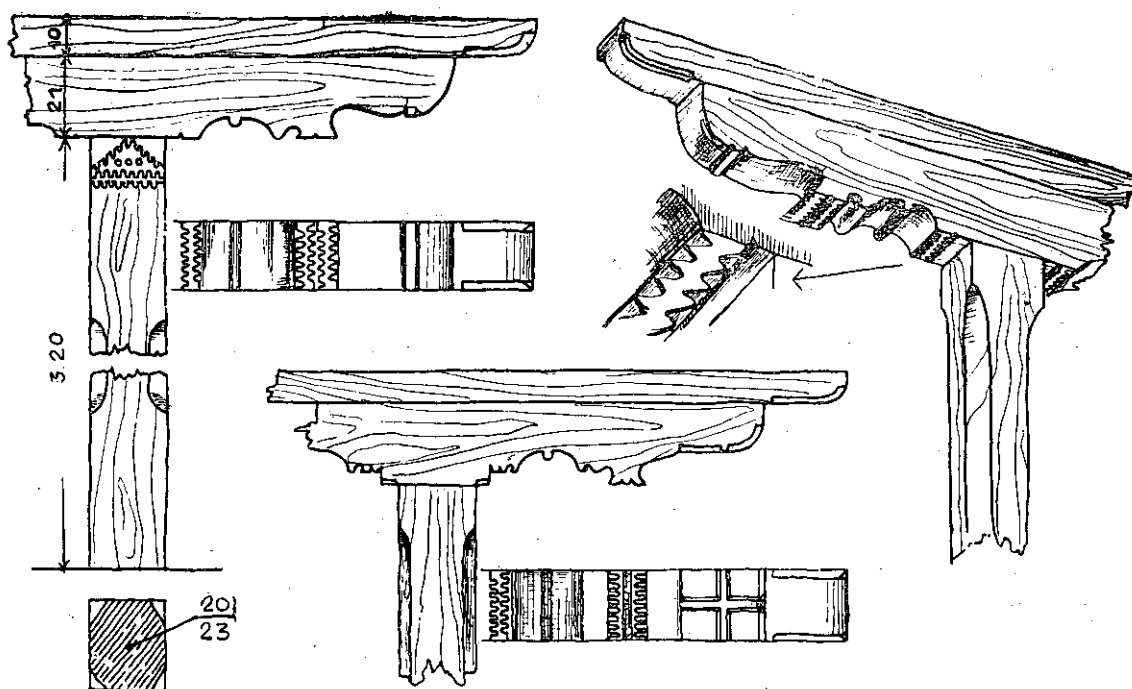
Дрвена кровна конструкција из XIX века сачувала се у целини али у рђавом стању. Услед влажења са крова, већи део шиндре је иструлео; трулење је такође захватило греде подрожњаче и саме рогове. Рогови су били натрули нарочито на ослонцима. Дрвени ступци и јастуци били су још увек здрави и употребљиви.

Сл. 9. Дрвени ступци и јастуци из 19. века, део кровне конструкције јужног дозиданог простора. —  
 Fig. 9. Piliers et coussinets en bois datant du XIX<sup>e</sup> siècle, une partie de la toiture surmontant la construction ajoutée du côté du sud.

весни делови замењени новом чамовом грађом. Дрвени ступци и јастуци који носе подрожњачу поново су употребљени (сл. 9). Због неправилности основе тог простора, кров има витоперну површину, што је са земље мало уочљиво. Извршено је потпуно одвајање крова нартекса снижавањем ранијег крова са јужне стране. Скоро изнад свих сводова извршено је скидање каменог насипа: изнад свода галерије да би се ослободили прозори на кубету, а изнад свода апсиде да би се отворио источни прозор на кубету, док је једино на кубету задржан ранији облик крова.

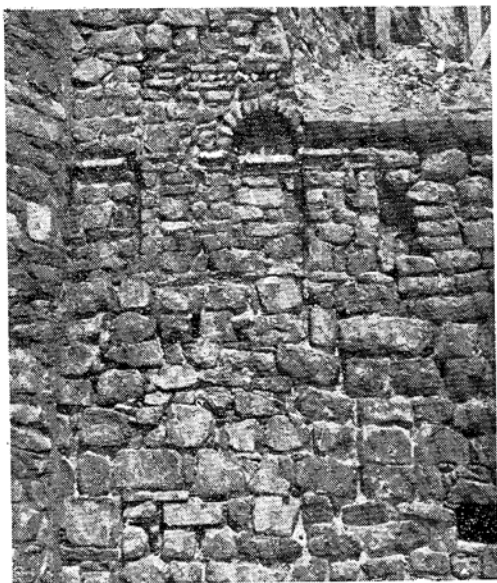
Сл. 13. Остаци ниша на југоисточној фасади цркве. — Fig. 13. Vestiges de niches sur la façade sud-est de l'église.

доњи делови њихови. Задржавањем таквог стања ови изванредно значајни облици обновљене цркве били би скоро потпуно ненаглашени и непознати. Стога је извршена рестаурација једног дела фасаде на тој страни по следећим елементима: остаци ниша на источној фасади цркве истовремени су са отворима и нишама на зиду галерије (сл. 13). И једни и други представљају део обраде грађевине на фасади. Нише су исте величине и рађене су, као и зид, од камена. Нише на источној фасади завршене су полукружним луком од опека. С обзиром да су отвори и нише на зиду галерије део исте композиције, они су на исти начин могли бити завршени, али се постављало питање на којој висини.

ложај није био независан од решења на јужном зиду галерије. Полукружни лук као завршетак ниша на апсиди и висина нише на зиду галерије са северне стране могли су бар приближно одредити облик и висину истих стилских облика на јужном зиду галерије. Два отвора и једна ниша између њих у горњем делу рестаурирани су према овим елементима, док је на осталим задржано постојеће стање, аз разлику од рестаурираних делова.
