КОНЗЕРВАТОРСКИ РАДОВИ НА ЦРКВИ МАНАСТИРА ГОРЊЕ КАМЕНИЦЕ

EGLISE DE LA SAINTE TRINITE, MONASTERE GORNJE KAMENICE

Travaux de conservation de l'architecture.

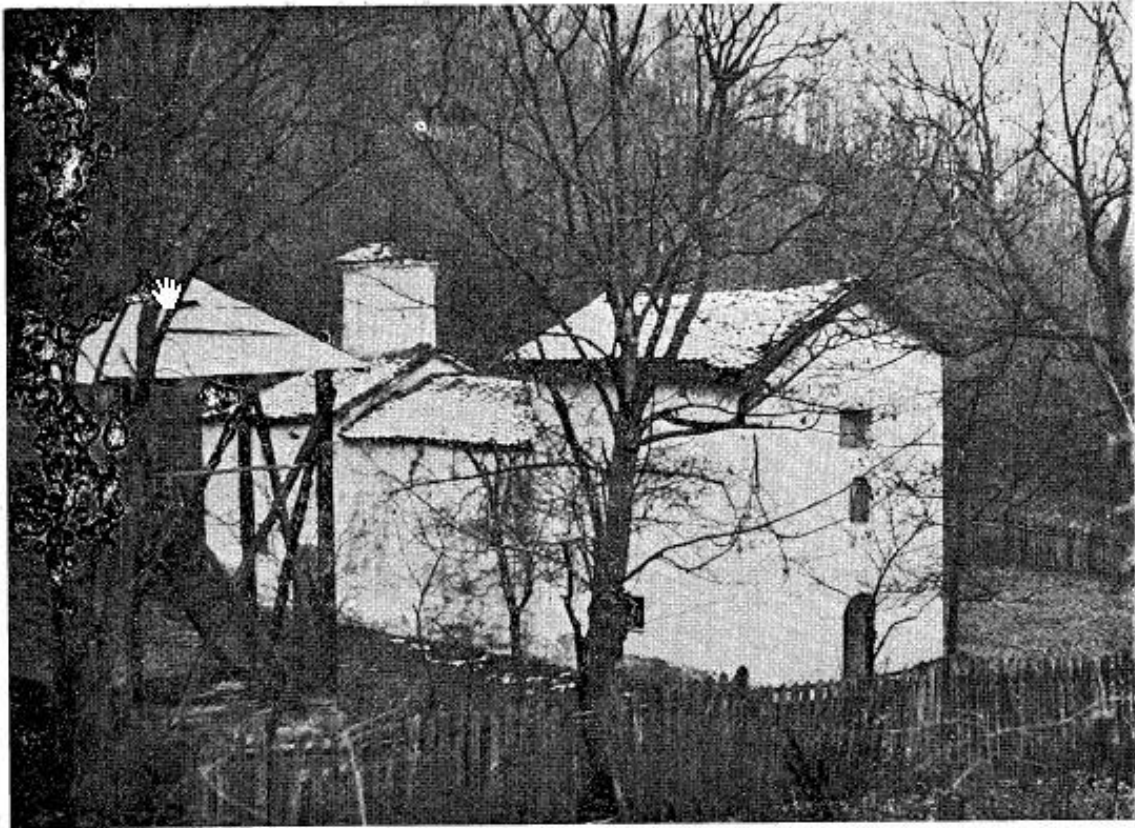
1. Манастир Горња Каменица, код Књажевца, изглед пре конзерваторских радова (снимак Р. Николић)

извршио је испитивачке радове и техничко снимање на самој цркви и њеној ближој околини. Црква је затечена у веома лошем стању, пошто су зидови и сводови јако испуцали, тако да је свод западног травеја и западни део поткуполног простора морао одмах да се подупре да не би дошло до већих оштећења и рушења осталих делова цркве, кубичног постоља и тамбура кубета. Заливање и кајловање које је изведено још 1949. г. није могло да задржи даље пуцање и ширење пукотина, јер су кајлови од камена набјигани одоздо и, наравно, после пар година почели су да испадају. Све већем оштећењу и ширењу пукотина допринело је и прокишњавање цркве, јер је покривач од ћерамиде излупан и иструлео, а блокови сиге од кога су зидани сводови све више су се распадали и слабили. Обимни као и унутрашњи зидови такође су доста оштећени, највише од прокишњавања, а пукотине су вероватно настале услед померања тла и клизања терена услед продирања подземних вода, пошто се изнад цркве на брду налазе извори, како површински тано и подземни.

Призидани ексонартекс из XIX века који је доста неправилно и несолидно зидан са slabим темељима, последњих година доста се нагнуо на западну страну, тако да је неко, да би зауставио ово нагињање, везао

гвозденим утегама ексонартекс за западни део цркве, односно за западни калкан. Пошто ни западни калкан цркве није могао да издржи ово оптерећење почео је и он да се нагиње на западну страну пошто га је ексонартекс повукао преко гвоздених затега и котви. После ових померања и нагињања на северном и јужном зиду цркве појавиле су се пукотине на местима где се спајају зидови.

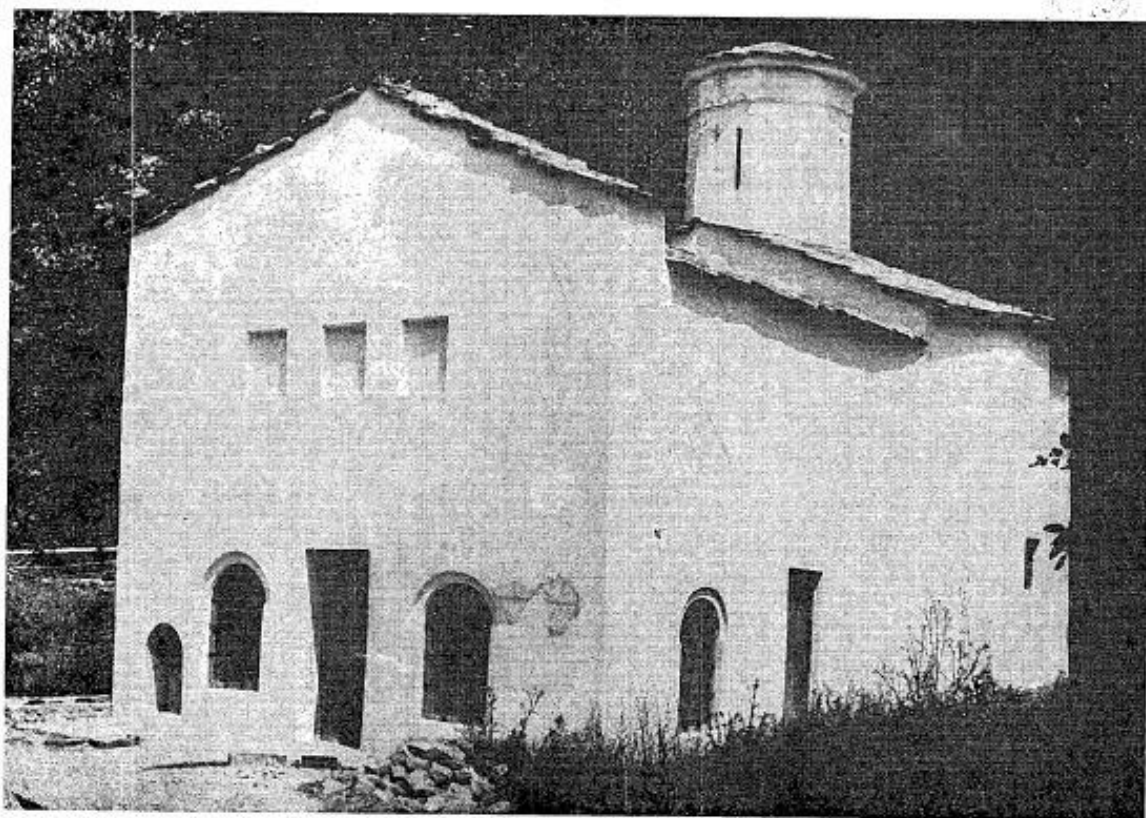
1. Манастир Горња Каменица код Књажевца, изглед после конзерваторских радова

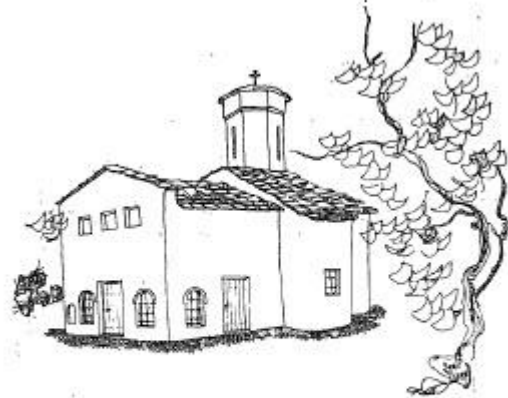
5. Манастир Горња Каменица, код Књажевца, изглед цркве после конзерваторских радова
5. Monastère de Gornja Kamenica, près de Knjaževac, aspect de l'église après les travaux de conservation
