КОНЗЕРВАТОРСКО-РЕСТАУРАТОРСКИ РАДОВИ НА АРХИТЕКТУРИ ЦРКВЕ МАНАСТИРА ЈОШАНИЦЕ

TRAVAUX DE CONSERVATION ET DERESTAURATION SUR L'ARCHITECTURE MONASTERE DE JOŠANICA

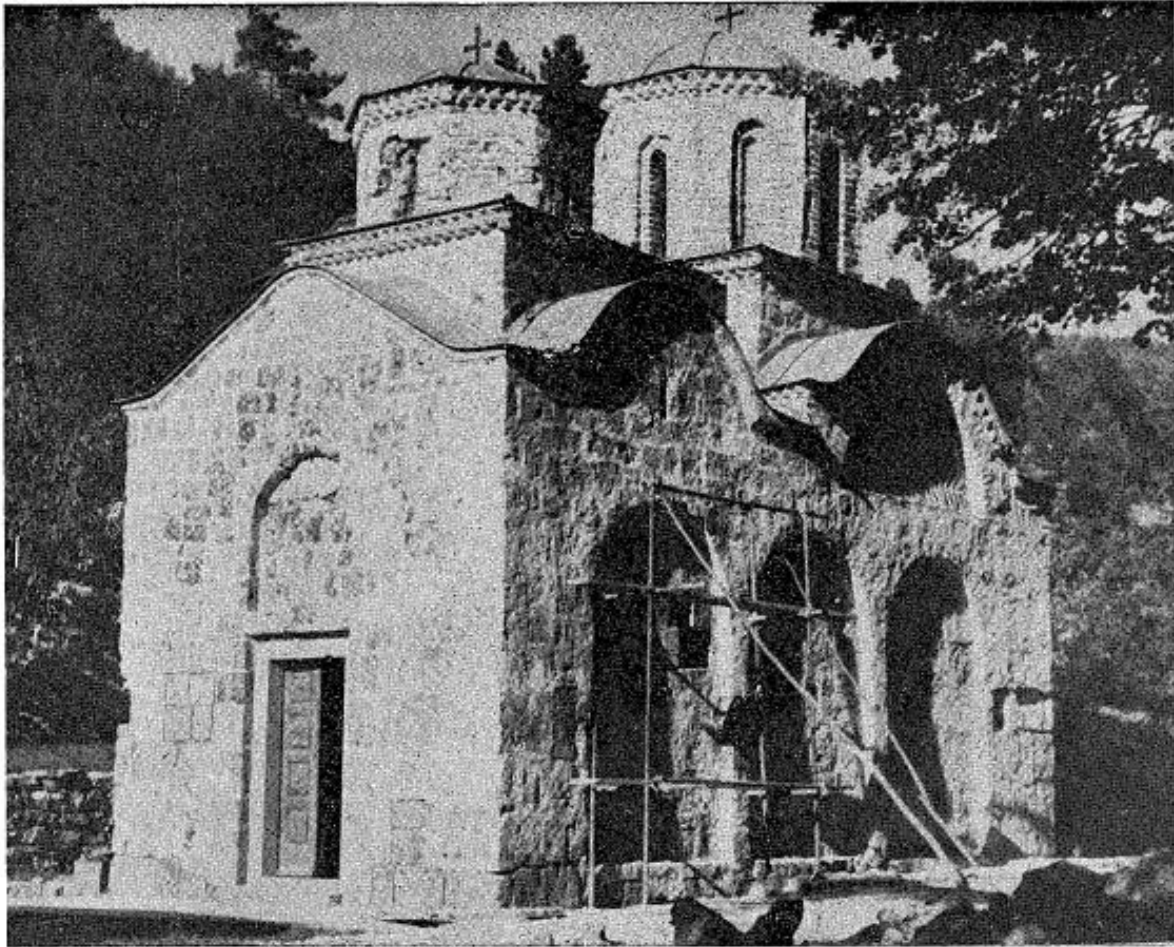
1. Jošanica, jugozapadni izgled crkve posle radova u 1969. god. (fot. B. Radić)

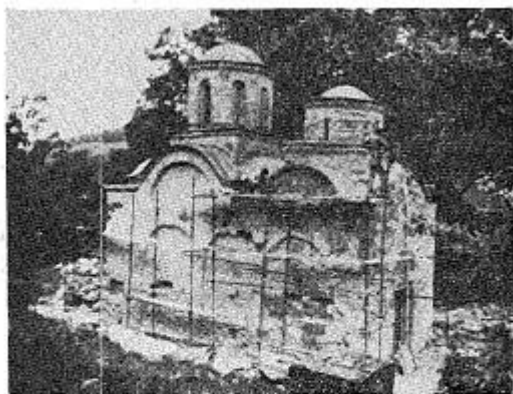
2. Jošanica, северозападни изглед цркве у току радова 1969. год. (фот. Р. Прокић)
2. Jošanica, aspect nord — ouest de l'église pendant les travaux de l'année 1969. (photo de R. Prokić)

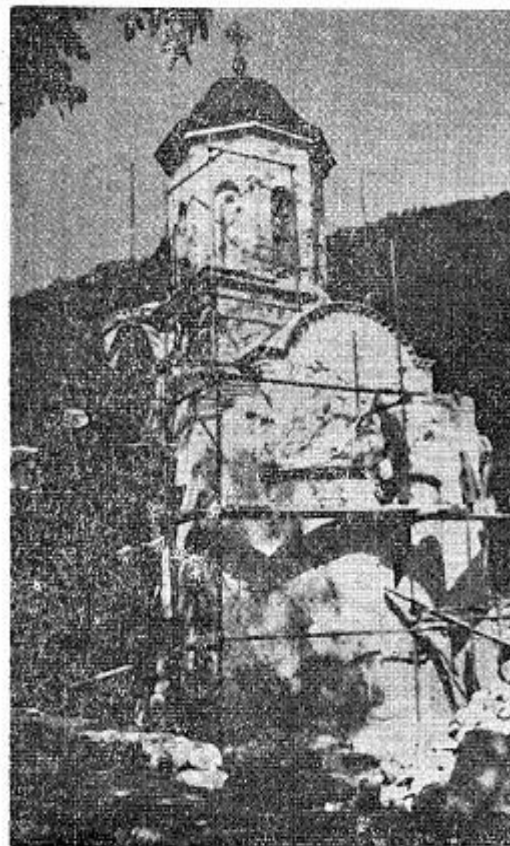
3. Jošanica, југоисточни изглед цркве у току радова 1969. год. (фот. Р. Прокић)
3. Jošanica, aspect sud — est de l'église pendant les travaux de l'année 1969. (photo de R. Prokić)

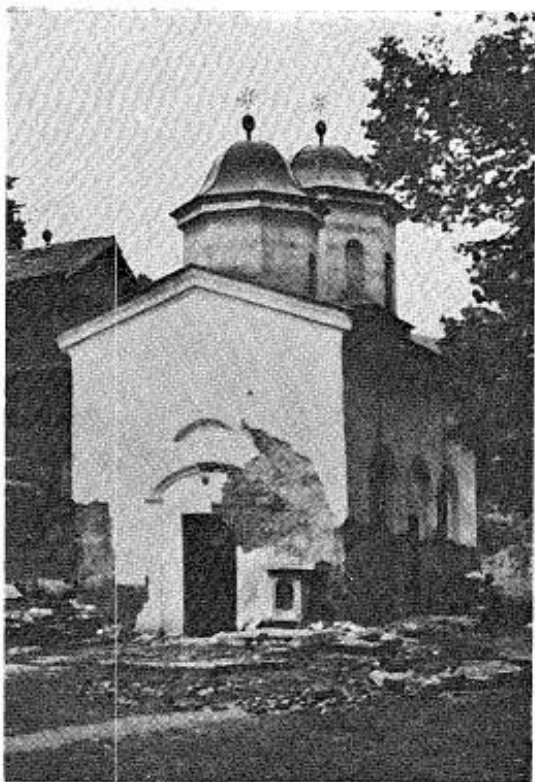
4. Jošanica, југозападни изглед цркве пре радова 1969. год. (фот. Р. Проклић)
4. Jošanica, aspect sud — ouest de l'église avant les travaux de l'année 1969. (photo de R. Prokić).

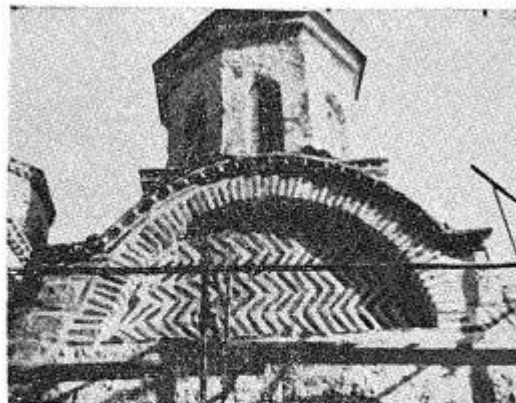
5. Јошаница, јужна архиволта у току радова 1969. год. (фот. Р. Прокић)
 5. Jošanica, archivoltte sud pendant les travaux de l'année 1969 (photo de R. Prokić)

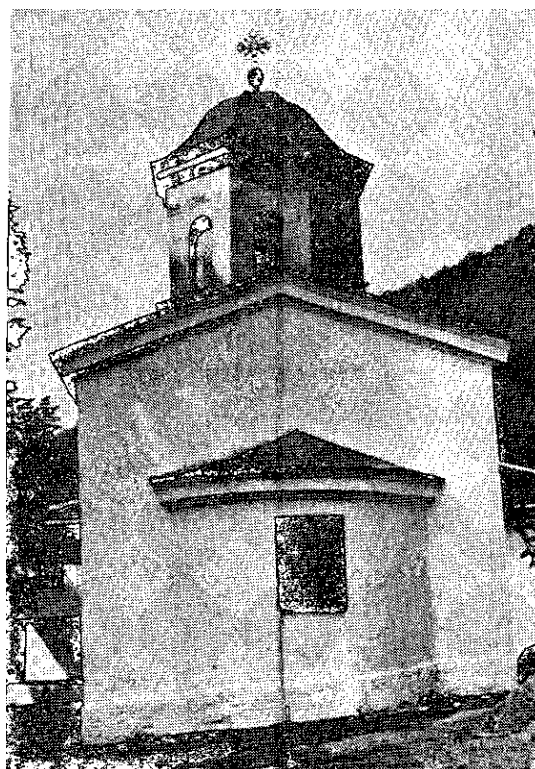
6. Јошаница, источни изглед цркве пре радова (фот. Р. Прокић)
 6. Jošanica, aspect est de l'église avant les travaux. (photo de R. Prokić)

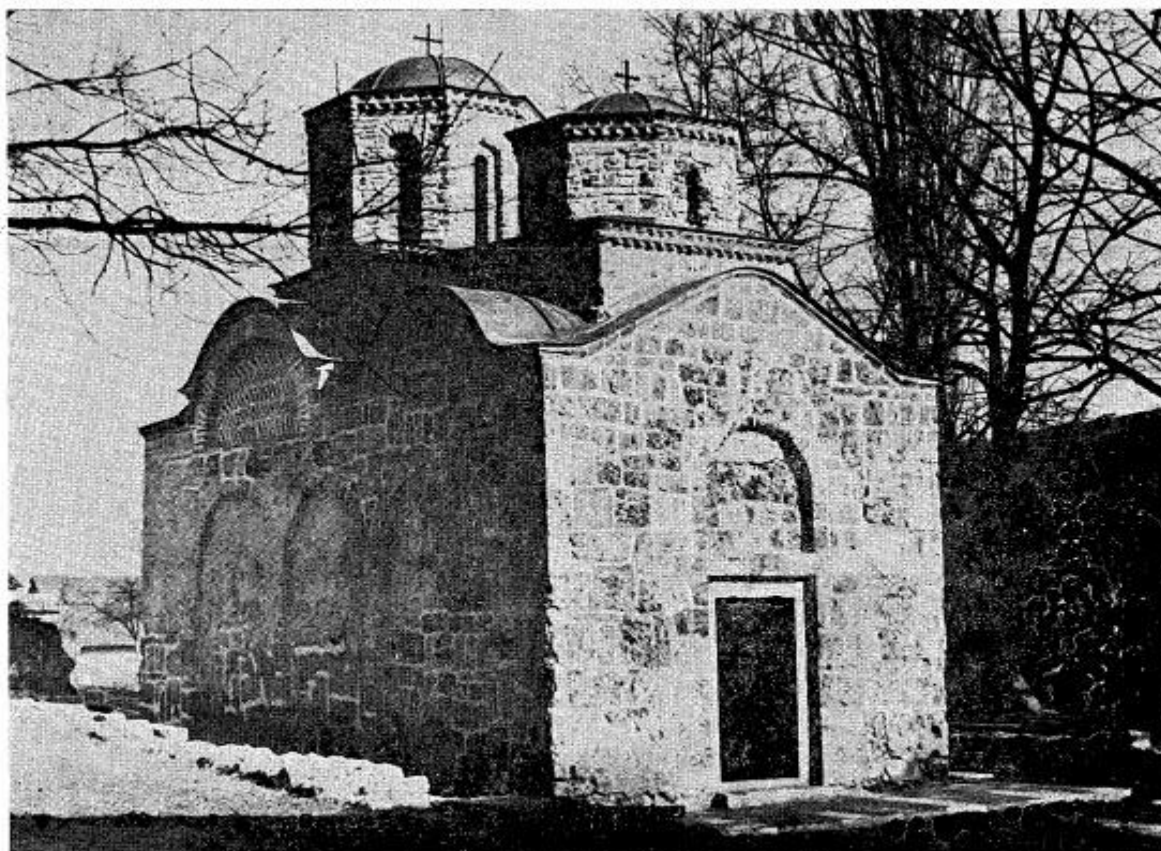
7. Јошаница, северозападни изглед цркве после рестаурације (фот. Р. Прокић)
