КОНЗЕРВАТОРСКО-РЕСТАУРАТОРСКИ РАДОВИ НА ЦРКВИНИ „ПЕТКОВИЦА“ КОД СТРАГАРА

VESTIGES DE L'ÉGLISE »PETKOVICA« PRES DE STRAGARI

— Les travaux de conservation et de restauration sur l'architecture —

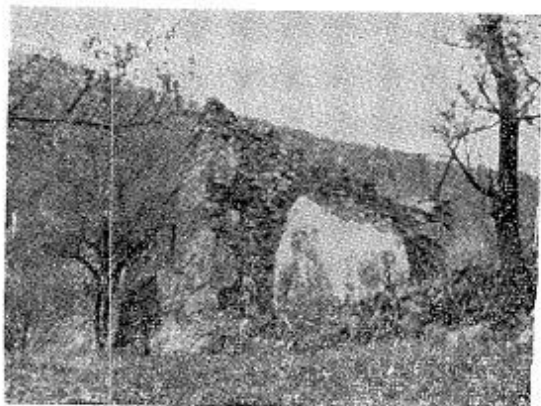
Видљиви архитектонски остаци су указивали, да се поред припрате на западном делу, испод веће гомиле камења и шута крију остаци источног дела цркве. Од наоса је био видљив само западни зид, са вратима кроз која се могло проћи само пузећи. Припрата је сачувана у основи са обимним видовима, оачуваним изнад постојећег терена до висине 5,65 м. Највише је сачуван југоисточни угао. Услед великог потиска плавина са северне стране зидови су претрпели деформацију и делимично изашли из вертикале. Врата између припрате и наоса су скоро до половине засута камењем, а дрвени надвратници погорели. Остао је само надвратник на источном делу зида, који је и сам нагорео у доњем делу. На јужном зиду припрате је портал до половине засут камењем и шутом. Спољна облога са довратницима је уништена а испред самог улаза је израсла шљива. Изнад врата су се назирали остаци лунете, а источно од ње је прозорски отвор. Унутрашњост је затрпана камењем и земљом до висине од 2,00 м. од пода, а у зидове и тло урасло је разно дрвеће и лијани. Западни зид је највише уништен. Читав средњи део зидне масе изнад западног улаза у ширини од 1,80 недостајао је. На месту где се налазио источни део цркве, са олтаром и наосом, израсло је неколико јасенова. По средини је био коров и жбуновито растиње, а уз источне зидове покађене су шљиве. Поред југоисточног угла израстао је велики шумар. (Касније се установило да су његове жиле подишле и урасле у темеље.) У северни и јужни спој припрате и

1. Црквине — „Петковица“, код Страгара, југоисточни изглед пре радова
 1. »Petkovica«, près de Stragari, aspect sud — est avant les travaux

Непосредна околина споменика такође је била засута плавином и претворена је у шљивар. На обронку јужног дела платоа било је видљиво неколико надгробних плоча, рађених од необрађеног камена и већих камених плоча. Црквина је била у таквом стању, да је претила оласност, да се поред архитектонских остатака униште и веће површине живописа, који се местимично јавља у два слоја.

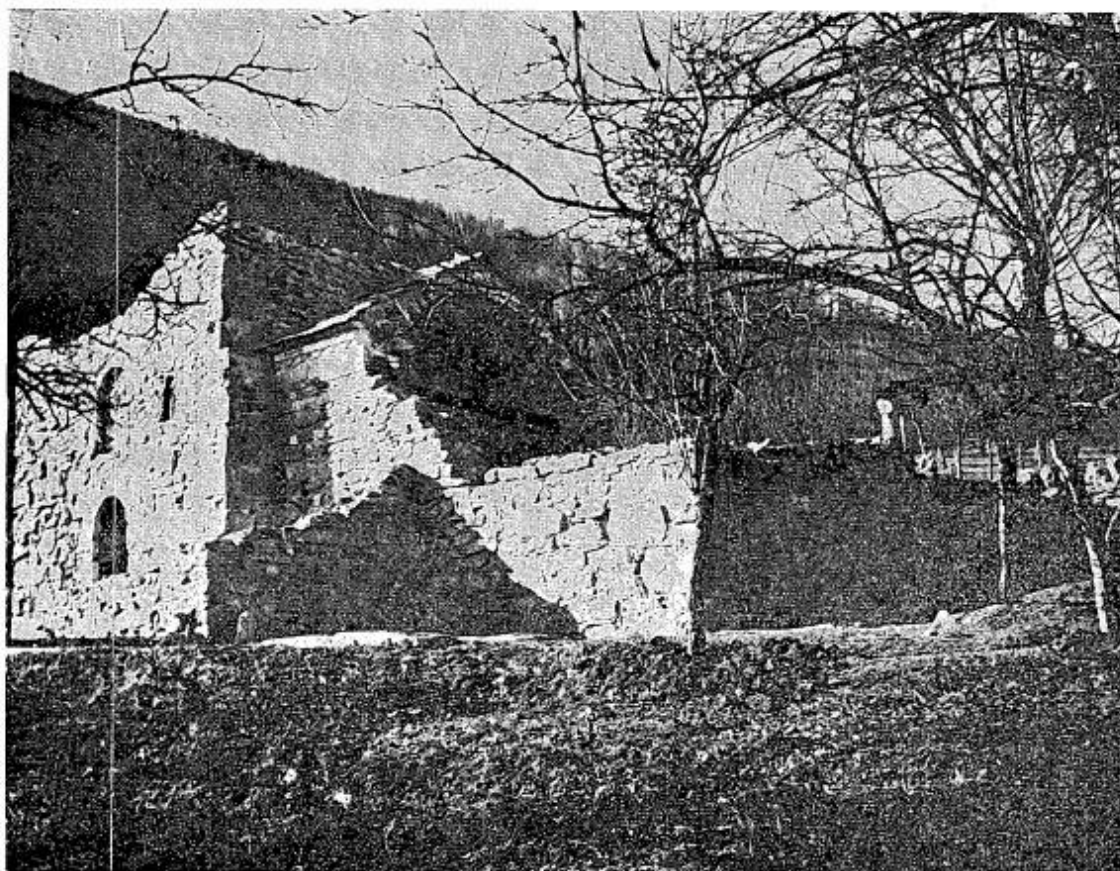
2. Црквине — „Петковица“, код Страгара, југоисточни изглед после радова

2. »Petkovica«, près de Stragari, aspect sud — est après les travaux

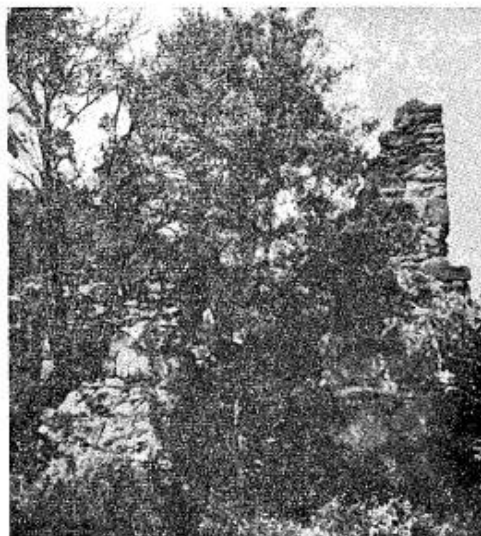
3. Црквине — „Петковица“, код Страгара, западни изглед пре радова
3. »Petkovica«, près de Stragari, aspect occidental avant les travaux

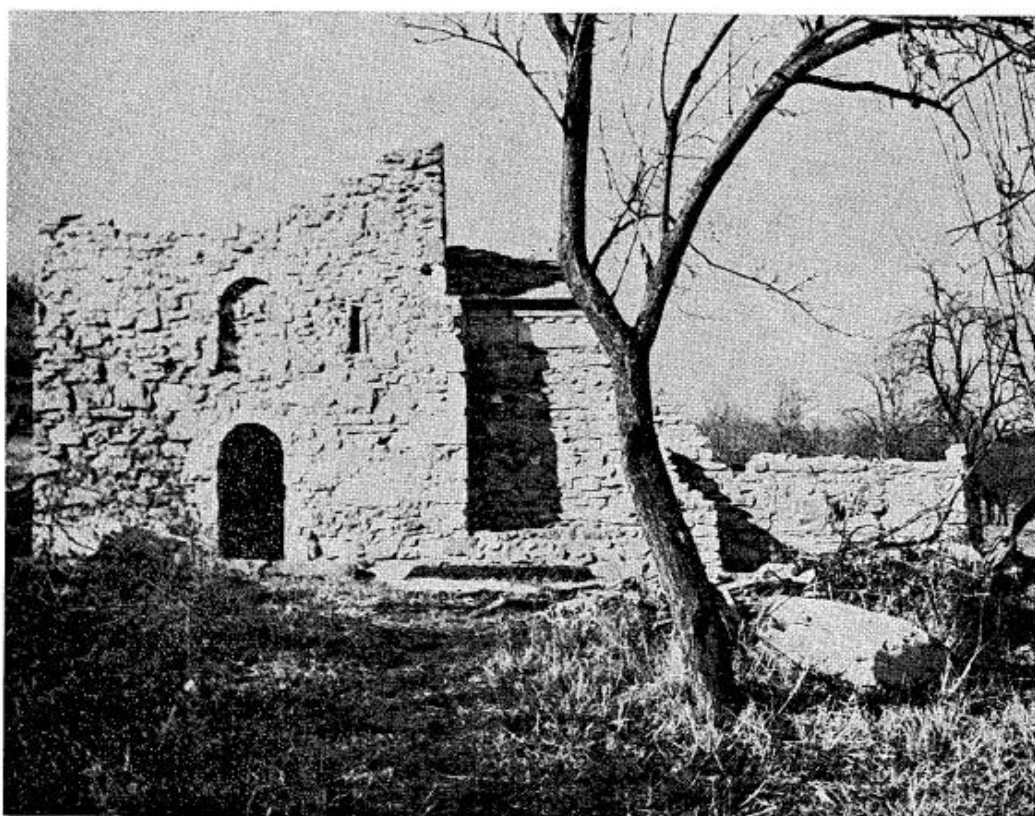
4. Црквине — „Петковица“, код Страгара, западни изглед после радова

4. »Petkovica«, près de Stragari, aspect occidental après les travaux

враћени у првобитно стање и фуговани тонираним малтером. Изнад врата у очуване отиске постављене су две храстове греде претходно понзервиране и тонирани. Зидне масе су прихваћене а потисци равномерније распоређени. Извршено је подзиђивање и доњих делова лунете на западној страни, изнад врата. То је сада било могуће јер делове камене облоге прихватају дрвене греде. Оштећења на спољним и унутрашњим зидовима су пломбирана, камењем одговарајуће величине и облика, поштујући притом редове спојница. И нове и старе површине зидова су фуговане упуштеним равним спојницама са тонираним малтером. Место где је извршен прелаз између нових и старих зидова, је наглашено са нешто више увученом спојницом.

Изнад западног портала руеконструисан је свод од сиге, а одмах изнад њега је постављена армирано бетонска греда, која носи реконструисану зидну масу изнад. За обраду довратника и надвратника није било довољно података, тако да је само извршена конзервација и анкеровање постојеће облоге у доњим деловима. Према елементима који су се могли узети на лицу места извршена је реконструкција спољне облоге јужног портала а лунета изнад обрађена и сачувани делови конзервирани. Камена облога која је недостајала на зидним платнима је враћена у првобитно стање, пломбирањем. У остатке греда међуспратне конструкције постављене су две храстове греде димензија 16 x 18 cm., преко којих је накован „шашавац“. Изнад тога је постављена дрвена оплата у нагибу са покрива-

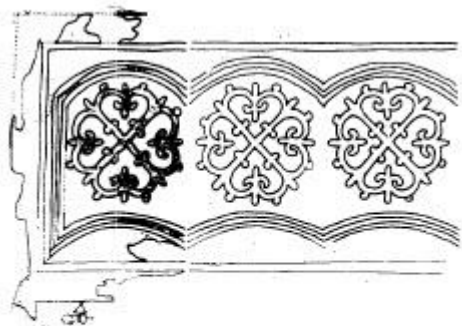
5. Црквине — „Петковица“, код Страгара, сликани сокл на зиду иконостата
 5. «Petkovica», près de Stragari, le socle peint sur le mur de l'icônostase

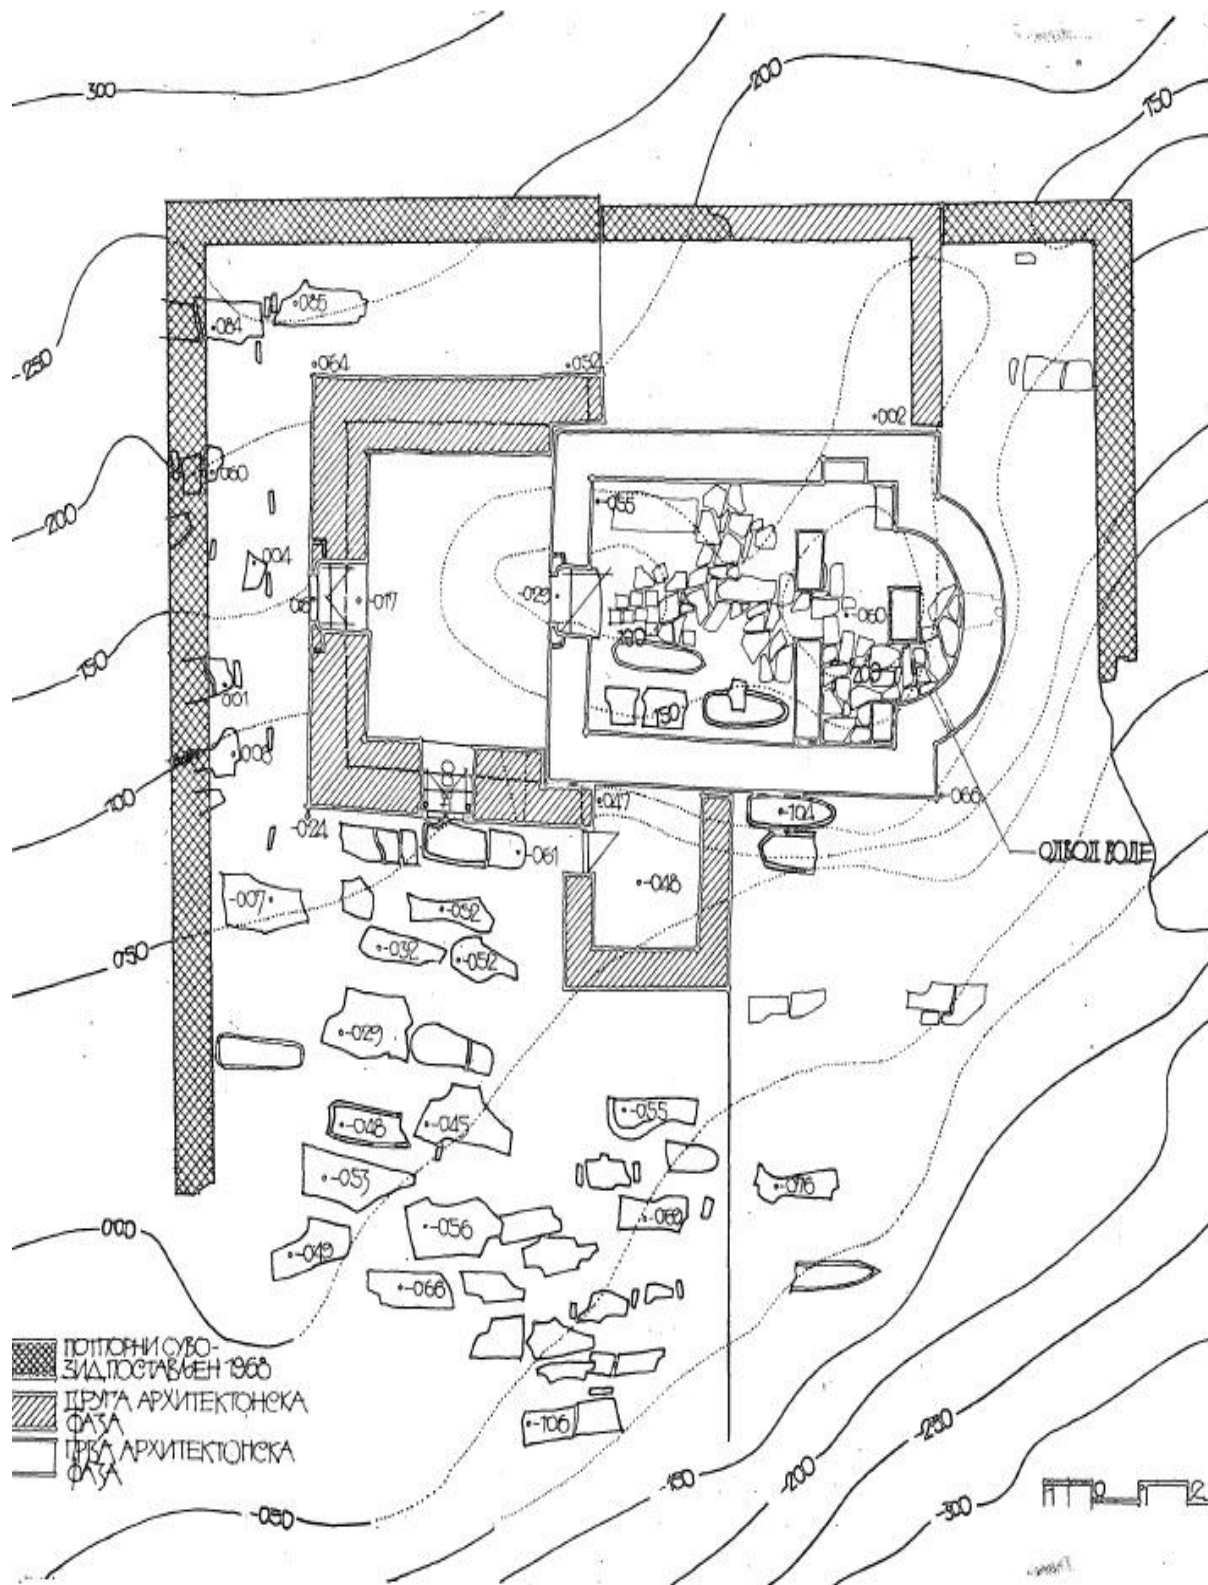
Цртеж 1 — Црквине — „Петковица“, код Страгара, основа презентираниог комплекса

Desin 1. »Petkovića«, près de Stagari, base du complexe présenté

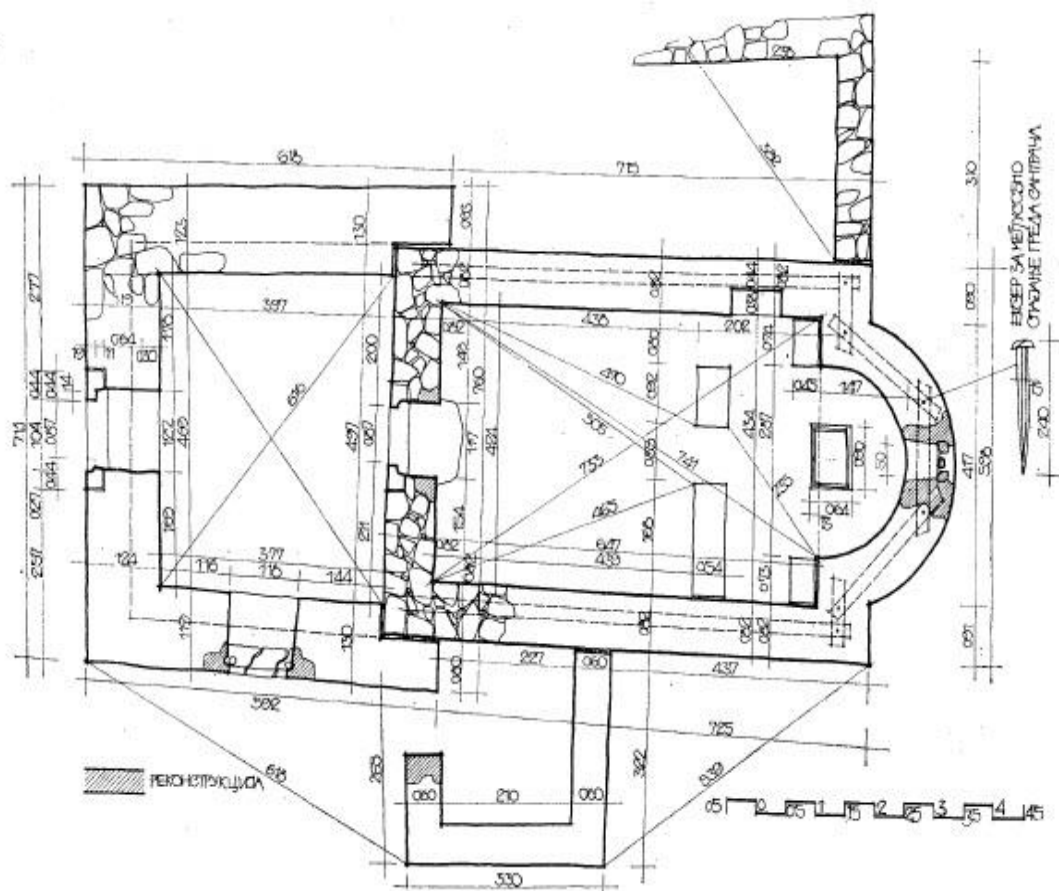
Цртеж 2 — Црквине — „Петковица“, код Страгара, основа, после ископавања и конзервације

Dessin 2. »Petkovica», près de Stragari, la base, après les fouilles et la conservation

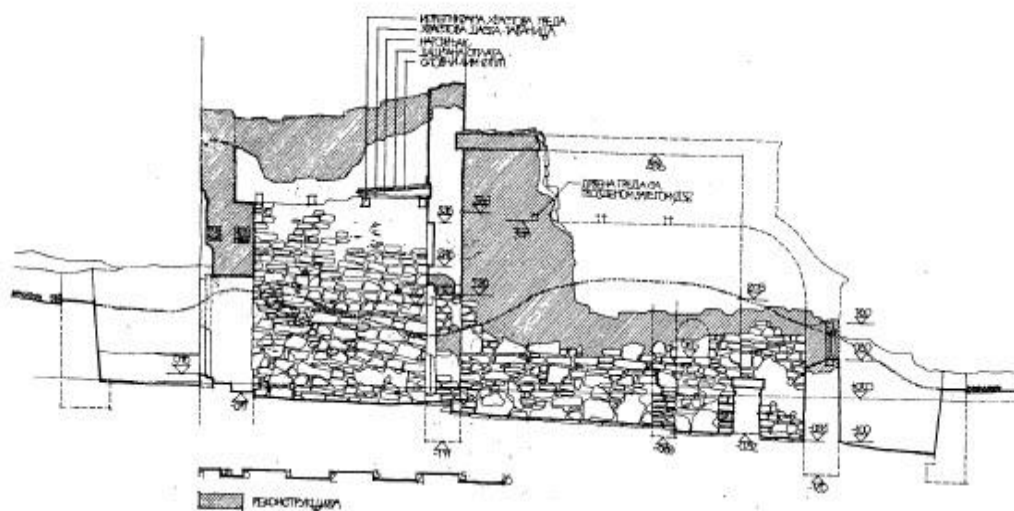
Цртеж 3 — Црквине — „Петковица“, код Страгара, подужни пресек, стање после радова

Dessin 3. »Petkovica», près de Stragari, coupe longitudinale, état après les travaux

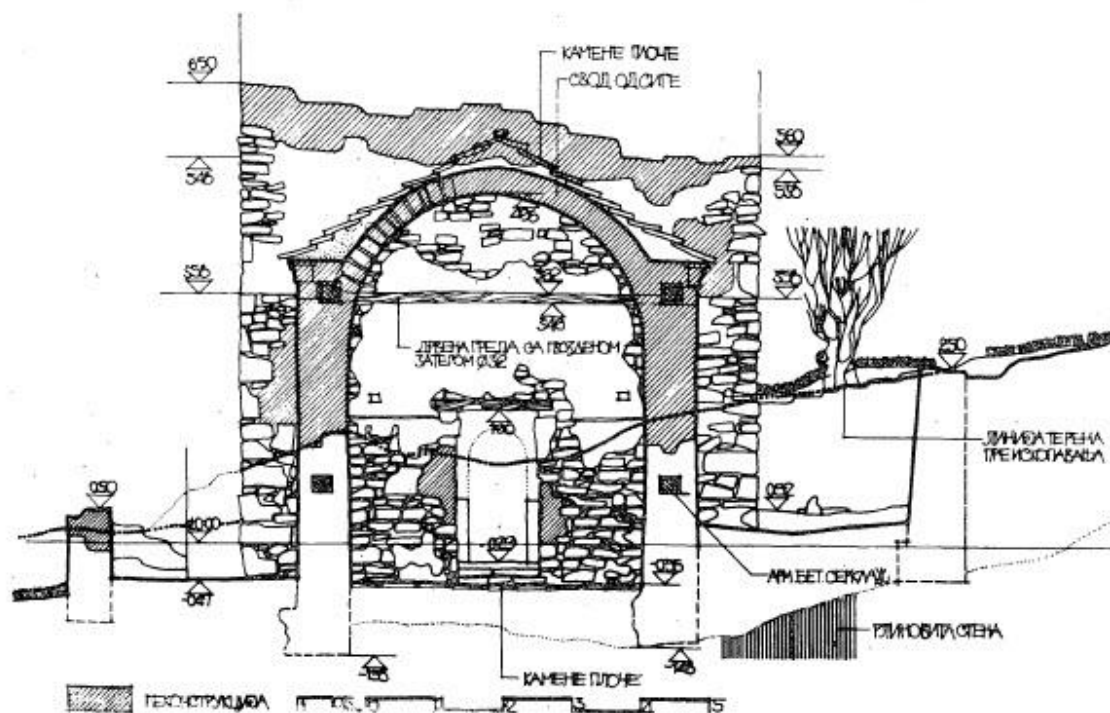
Цртеж 4 — Црквине — „Петковица“, код Страгара, попречни пресек кроз наос, стање после радова

Dessin 4. »Petkovica«, près de Stragari, coupe transversale à travers le naos, état après les travaux

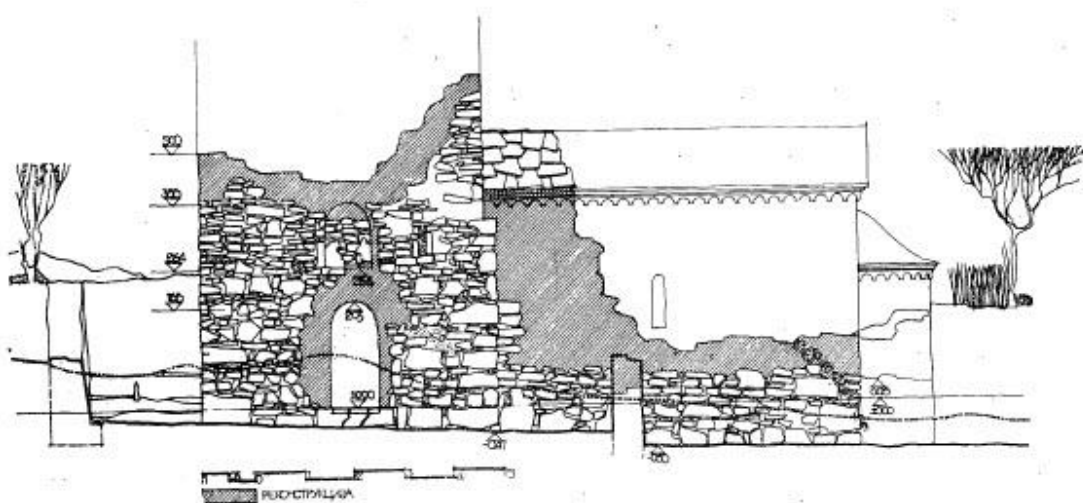
Цртеж 5 — Црквине — „Петковица“, код Страгара, јужни изглед, стање после радова

Dessin 5. »Petkovica«, près de Stragari, aspect sud, état après les travaux
