ЦРКВА СВ. НИКОЛЕ И СТАРИ КОНАК У СТУДЕНИЦИ

L'ÉGLISE ST NICOLAS ET L'ANCIEN »KONAK« DE STUDENICA

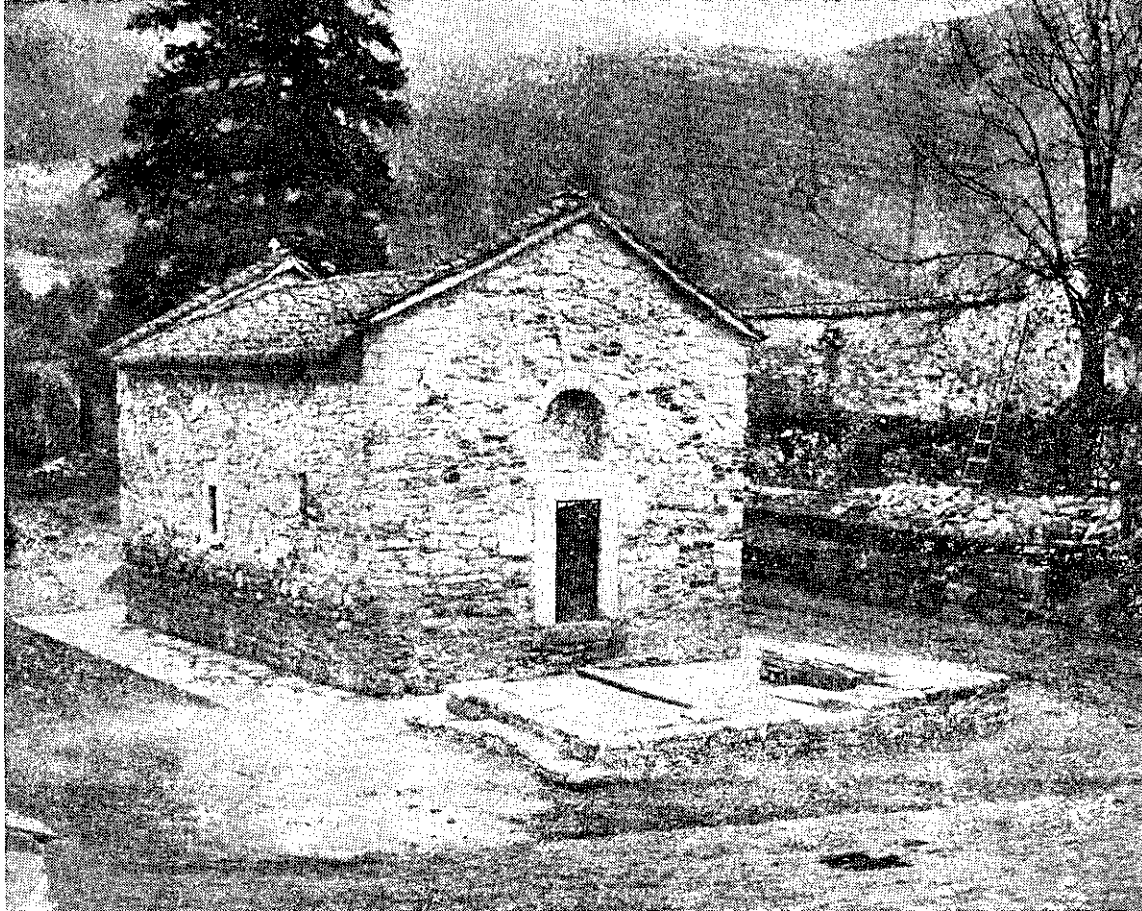
1. Изглед цркве св. Николе после откопавања

њена конструктивна повезаност са самом црквом била прекинута приликом израде бетонског прстена обављене између два рата и пошто је постојала разлика у нивоима није установио везу ова два дела исте грађевине (Слика 1. Дренажа и само откопавање нису пружили очекиване резултате, црква је, мада знатно поправљена, и даље била влажна и било је неопходно приступити њеном санирању.

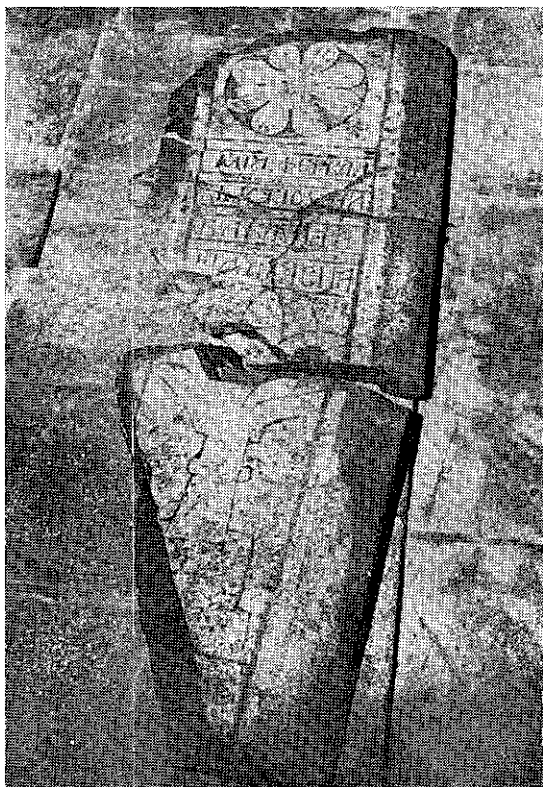
3. Надгробна плоча монахиње Анастасије
3. Pierre tombale de la religieuse Anastasie

Остале надгробне плоче, сем једне на овом најстаријем нивоу немају никаквих орнамената ни натписа. На коти најстаријег нивоа међу безименим плочама доста оштећена ватром откривена је плоча Рабе божије Анастасије са осмокраком розетом уместо крста изнад главе, лепо резаним тек-

стом која је уоквирена целом дужином. Она се налазила свакако над гробом значајне личности, судећи по обради и месту (уколико није секундаран положај што ће испитивања показати. Плочу су изгледа резале две особе, можда чак и у различито време. Розета, текст и оквир су дело једне руке и чине целину. Пада у очи сличност ове розете са цветом у северном допозорнику трифоре Богородичине цркве (Слика 3, 4).

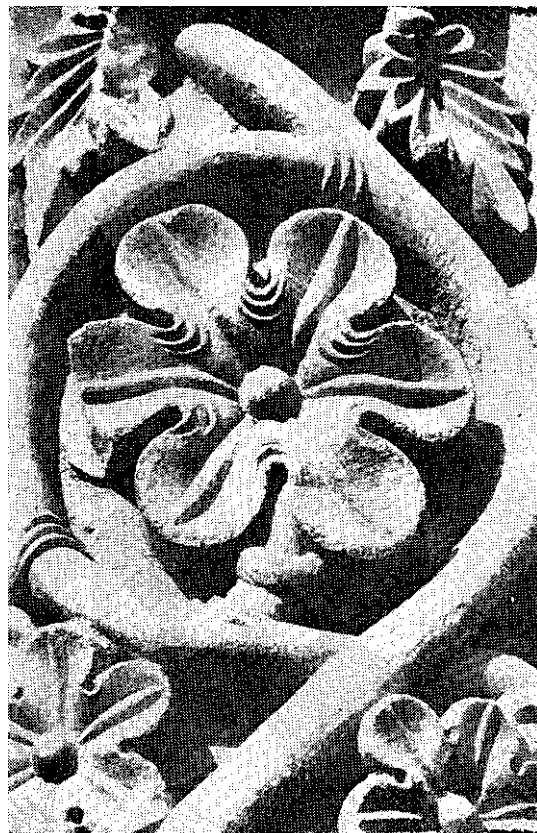
4. Цвет на трифори
4. Fleur sur le triforium

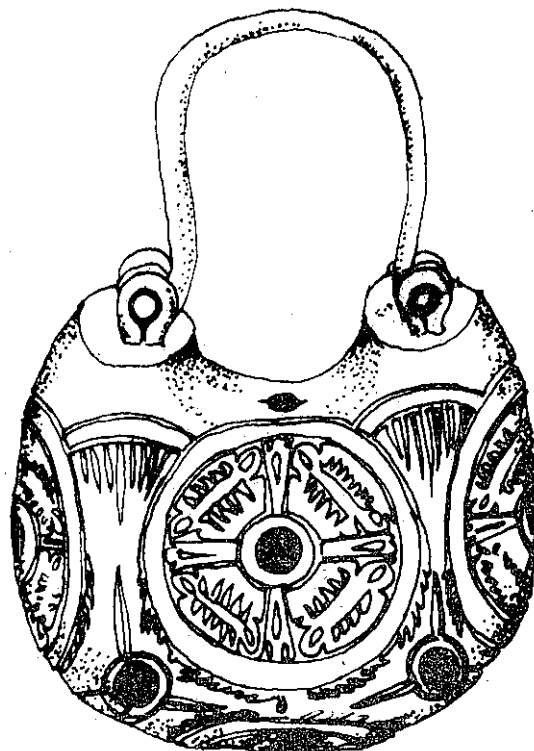
5. Откривена наушница
5. Boucle d'oreille découverte

Непосредно уз северни зид припрате на коти пода откривен је гроб једне жене. Сахрањена је као монахиња, али са накитом. Дуж грудне кости и испод прекрштених руку нађене су сребрне бобице, које су биле нашивене дуж изреза на хаљини, а са десне стране лобање изванредно лепо израђена минђуша — позлаћено сребро (Цртеж 5). Бисери који су били уметнути у средиште цветних шара више не постоје. Сличан налаз, једноставнији у обради и мањих димензија дао је још један гроб на истој коти, нешто даље од припрате.

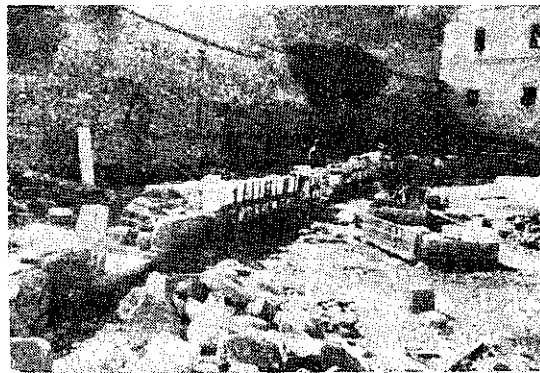
6. Изглед конака (остац)

рађен је од мермера који је преостао од зидања (Сл. 6 — Црт. 7) Богородичине цркве. Млађи део зидан је лошије и од слабијег камена.

То је једна од најстаријих студеничких зграда за становање. На неједнаким растојањима из равни зидова истичу се плитке пиластри. Довратници и прагови били су израђени од мермера. Овај објекат је такође уништио пожар, али је касније био обновљен у два мања, што се, јасно види. Ове обнове нису му повратиле првобитни изглед. Млађи зидови израђени су од ломљеног камена, а отвори су без мермерних дозорника. Простор између зидова прве две фазе и обимних зидова, уситњен је преграђивањем из времена ових поправки; за зидање су употребљени лепо мермерни блокови из фасадног зида. У шуту између цркве св. Николе откривен је изванредно леп капител, очигледно рад уметника који је резао пластику Богородичине цркве (Сл. 8) једна недовршена стопа стуба и фрагмент грифона (Сл. 9). Овај конак затвара простор између источних полукружних кула што доводи до закључка да у време његовог грађења куле нису постојале над земљом. Од блокова мермера из зида овог конака делимично је озидана источна улазна капија. Ова открића наметнула су потребу ефикасног решавања нивелете порте. Бакорез из 1733. године показује да је у XVIII веку постојао низ каскада у порти. Тешко је са сигурношћу утврдити првобитну ситуацију, јер је порта у више махова прекопавана и засипана, али је извесно да се ради о нивоима које је немогуће помрити без већих и драстичнијих скокова. Свака од 3 мање цркве заузима посебан плато чије су висине безмало једнаке, приближно 1 метар (Цртеж 10).

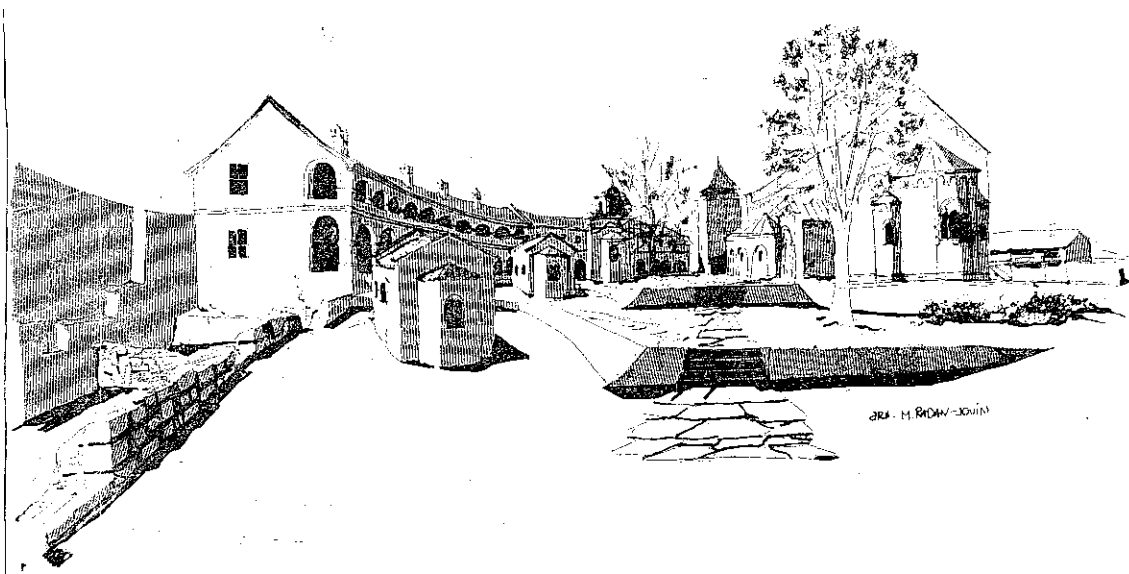
10. Пројектовани изглед порте

кадном систему површина. Уз овакво решење омогућило би се површинско одводњавање површине порте нагибом терена што ј веома ефикасно. У току радова 1968. године око цркве св. Николе израђена је вертикална хидроизолација и отвори за исушивање зидова. Из цркве је до коте дна темеља уклоњена земља и биће замењена шљунком преко кога ће се поставити мермерне перфориране плоче, како би било омогућено исушивање површина испод пода.

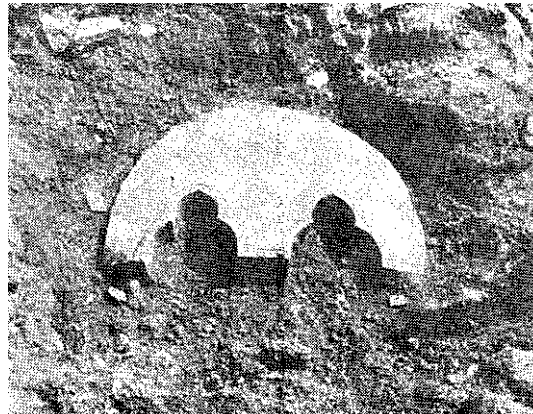
11. Бифора са апсиде цркве св. Јована

зује на могућност да је Јованова црква знатно старија но што се до сада претпостављало. Бифора, (сл. 11) откривена иа 30 см испод нивоа терена и делови кровног венца аналогни истим детаљима цркве на гробљу у Ушћу. Тешко је веровати да би

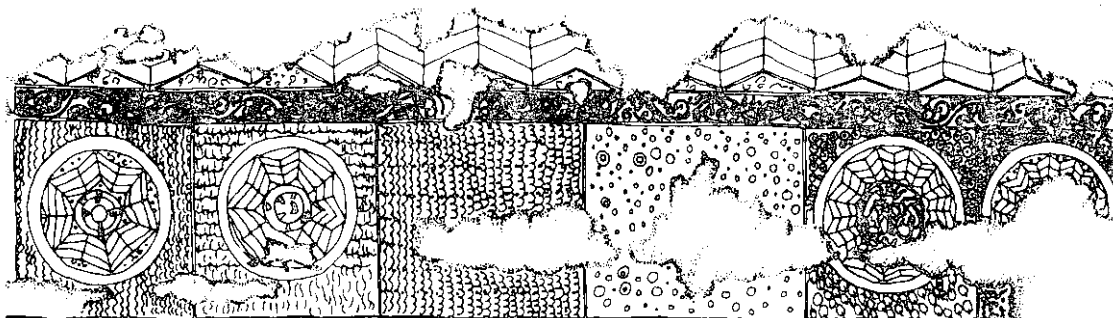
Већ на самом почетку радова, пошто је подигнут под од опека, указали су се фрагменти живописа на зидовима — тј. живописани сокл.¹ цртеж 2 (стр. 79)

2. Изглед откривених фресака у апсиди
