III РАДОВИ НА КРАЉЕВОЈ ЦРКВИ

Краљева црква у Студеници, задужбина Стефана Уроша Милутина, посвећена је св. Јоакиму и Ани и подигнута, како то каже натпис, архимандрита студеничког Јована под кровним венцем апсиде, 1314. године.³⁷ По изванредним пропорцијама, сажетости основе и вертикалних површина, наглашеној једноставности маса и јединственом унутрашњом про-

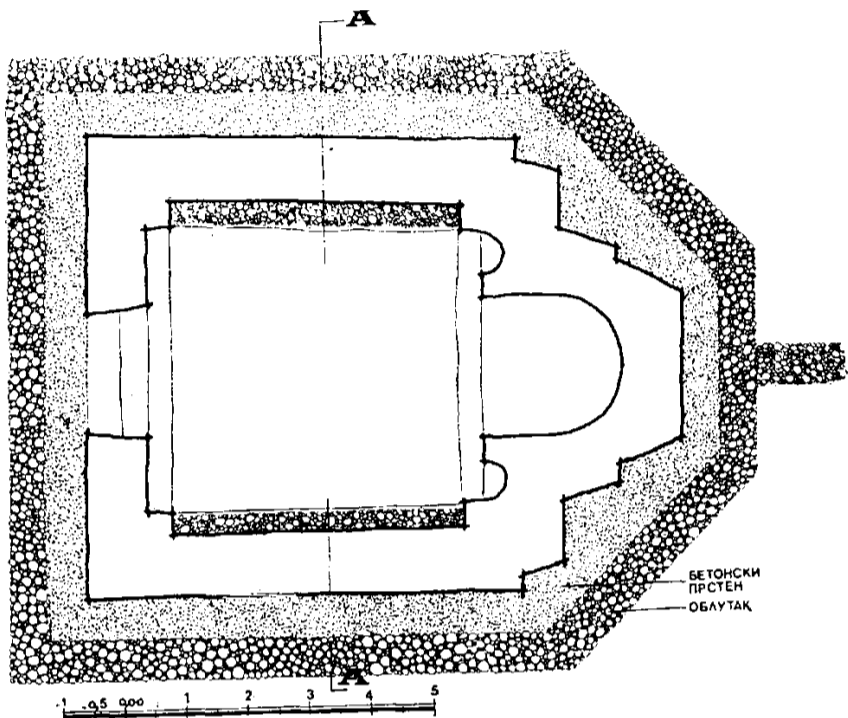
цртеж 18. Краљева црква, основа — темељи, бетонско ојачање и изолациони канал.

Између два рата, око веома плитких темеља цркве израђен је снажан бетонски прстен

дебљине 0,60 m.³⁹ Висина прстена није иста по целом обиму, расте напореда са тежином и згуснутошћу распореда зидних маса, од 0-60 m на западној до 0,90 m на источној страни (цртежи 18—19).

³⁹ При откопавању сонди са обе стране зида, констатовано је да су темељи цркве необично плитки. На јужној страни измерена је висина темеља од 0,18 до 0,25 m. Бетонски прстен је очито из оправданих разлога постављен.

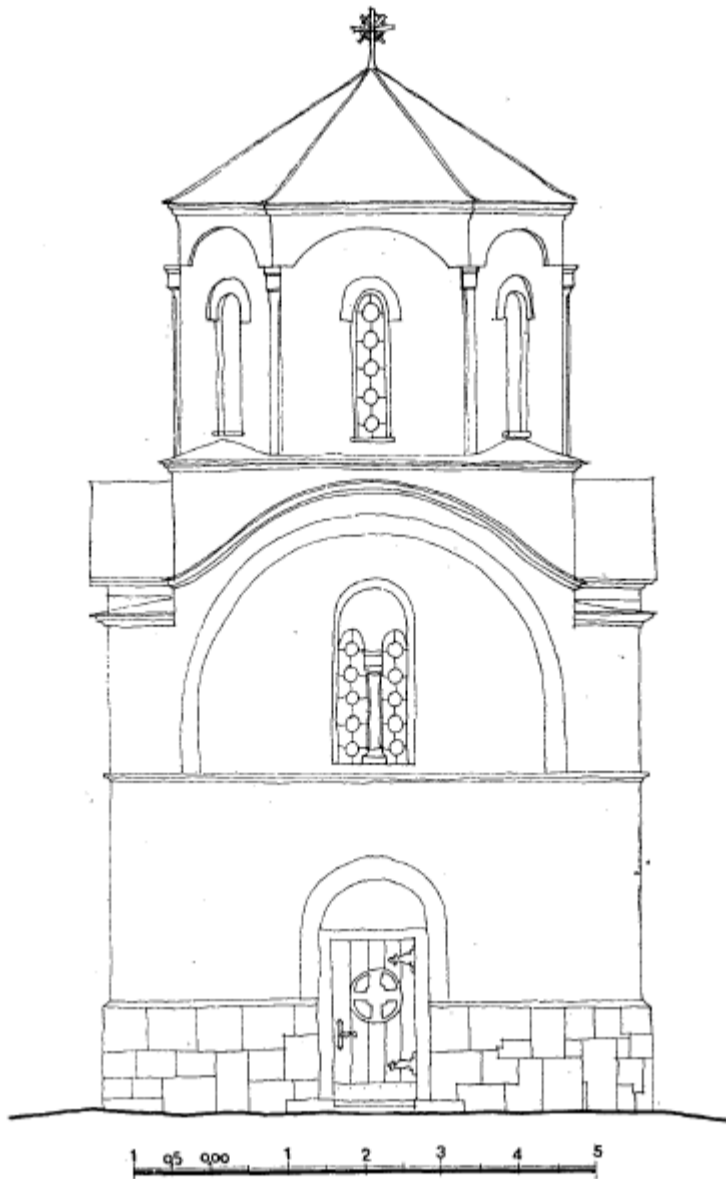
Израђен је тада и сокл од мермерних плоча висок 1,20 m, који је био испуштен из равни омалтерисаног зидног платна за око 5 cm. Постављен је и нов плочник, при чему није уклоњена подлога од растрешеног малтера претходног, тако да је кроз њу површинска вода неометано продирала у зидове цркве. Одводњавање околног земљишта није било најбоље решено, јер је то изискивало радикални

цртеж 20. Изглед са запада — пре уклањања сокла испуштеног из равни зида.

захват у већем делу порте, за шта, у то време, није било услова (цртеж 20).⁴⁰

Готово ни теоријски није постојала могућност да се спречи продирање воде а да се при томе не оштети оригинални зид. Пошто је сокл уклоњен, показало се да је при његовом уграђивању обилато, готово искључиво, употребљаван цементни малтер, и да, пре постављања плоча, каверне у зидовима нису очишћене од земље. Зато су прво зидови очишћени, па је изграђен сокл висок 0,50 m и то у равни малтера (слика 38). Површина зида, која је раније била покривена новим соклом, очишћена је од цементног малтера и блата и омалтерисана кречним малтером, уз додатак фирнајса од 1%. Да би се постигло брже исушивање зидова, у унутрашњости цркве обијен је бели

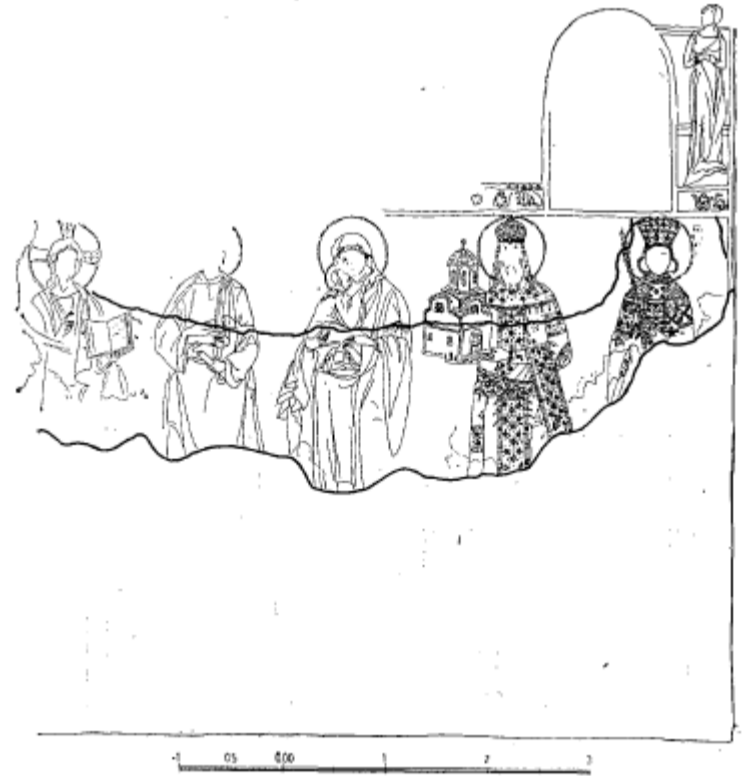
Влага је нарочито угрожавала јужни зид цркве у висини ктиторске композиције. Нај-

ни услед кристализације соли и распадања „арматуре“ малтера — сламе и кучине. Влага је досезала све до лица сликаних фигура, а висина влажне зоне је одговарала висини ка^ пиларног пењања воде (цртеж 21).

цртеж 21. Зона влаге на јужном зиду.

Велики проблем представљала је капиларна влага у јужном зиду. Могућност да се зидови пресеку и постави оловна изолација је искључена због сувише плитких темеља. Уместо таквог начина заштите, предузето је копање канала око бетонског прстена. У тај канал је сложен облук. На источној страни, на удаљености од 5,00 m, повезан каналом, ископан је бунар дубок 3,50 m, који је такође

испуњен шљунком и покривен танким слојем земље. Таквом изолацијом искључен је додир велике површине бетонског прстена са земљом из које је вода неометано продирала у бетон, а затим у слој земље испод темеља оданал је сложен облук. На источној страни, кле се пела у зидове. При откопавању темеља запажено је да је испуна испод плоча у цркви (земља и песак) толико влажна да би, да не садржи песка, била пластична.

Унутар цркве, у ширини од 0,50m, земља је уклоњена до 0,10 m испод коте дна темеља, са јужне стране, а шупљина такође испуњена шљунком. Пошто је при откопавању спољног канала утврђено да је Краљева црква још засута, извршено је откопавање за око 0,20 m и тако је спуштен ниво порте око цркве. То је омогућило и израду нове плочане површине и пред конаком кнеза Милоша. Око цркве је постављен нови плочник.

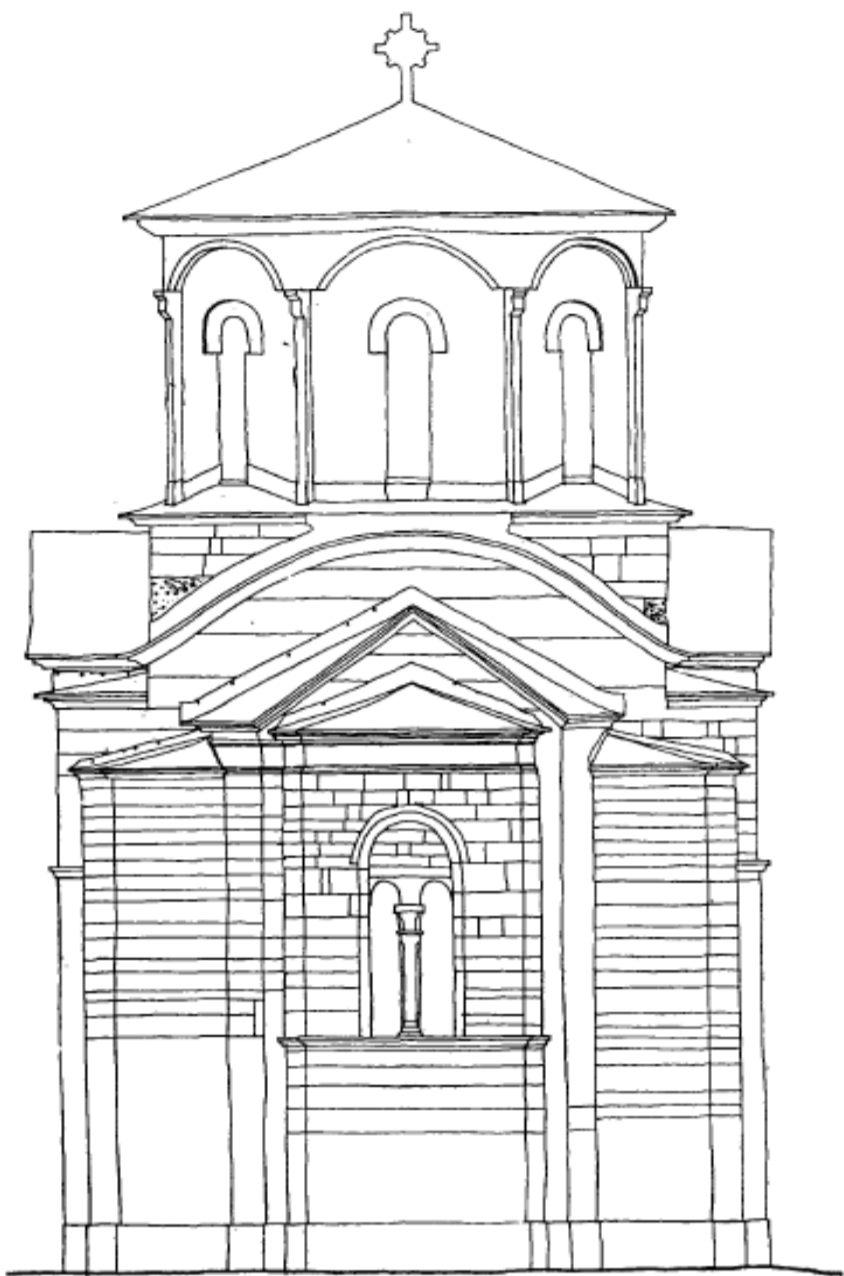
цртеж 22. Изглед блокова на источном зиду после обијања малтера.

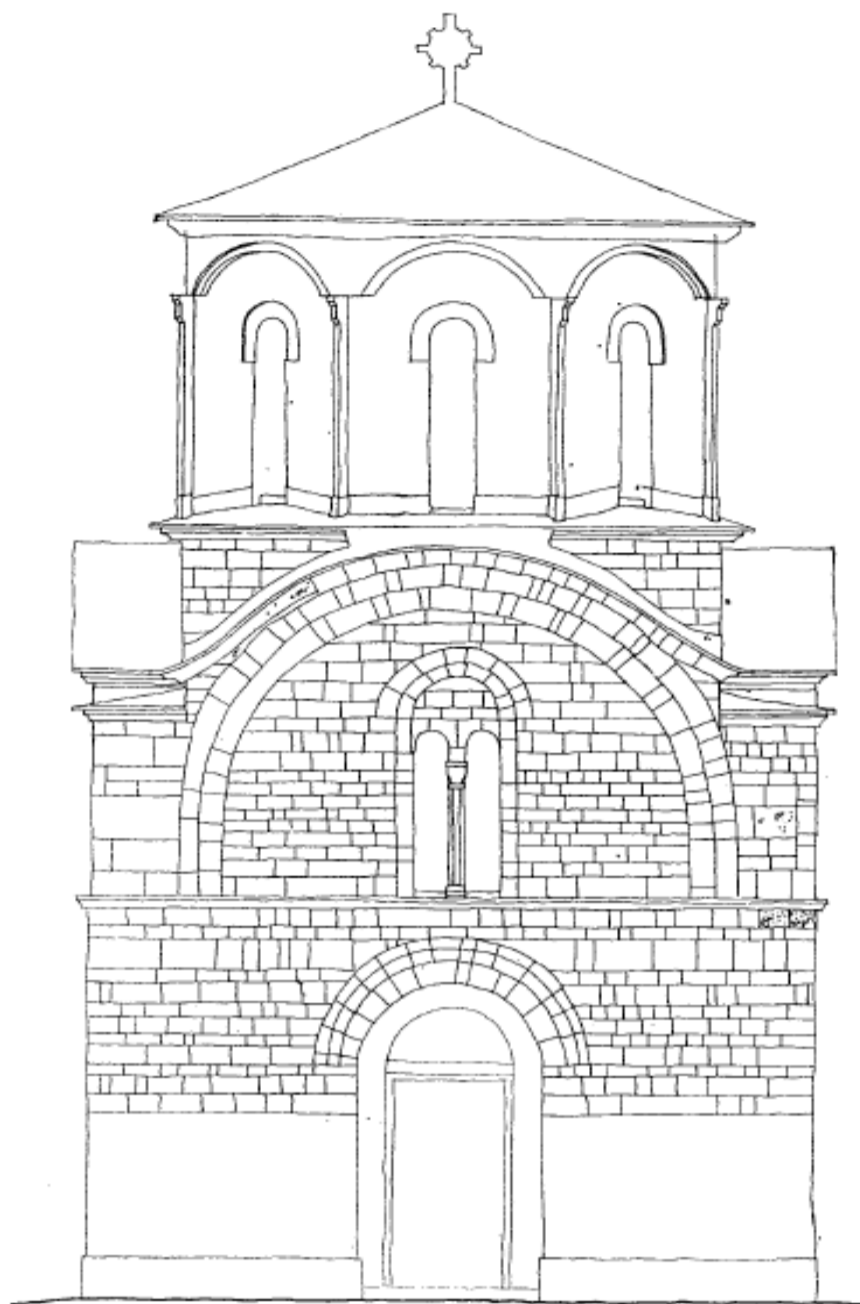
цртеж 23. Изглед блокова на западном иду после обијања малтера.

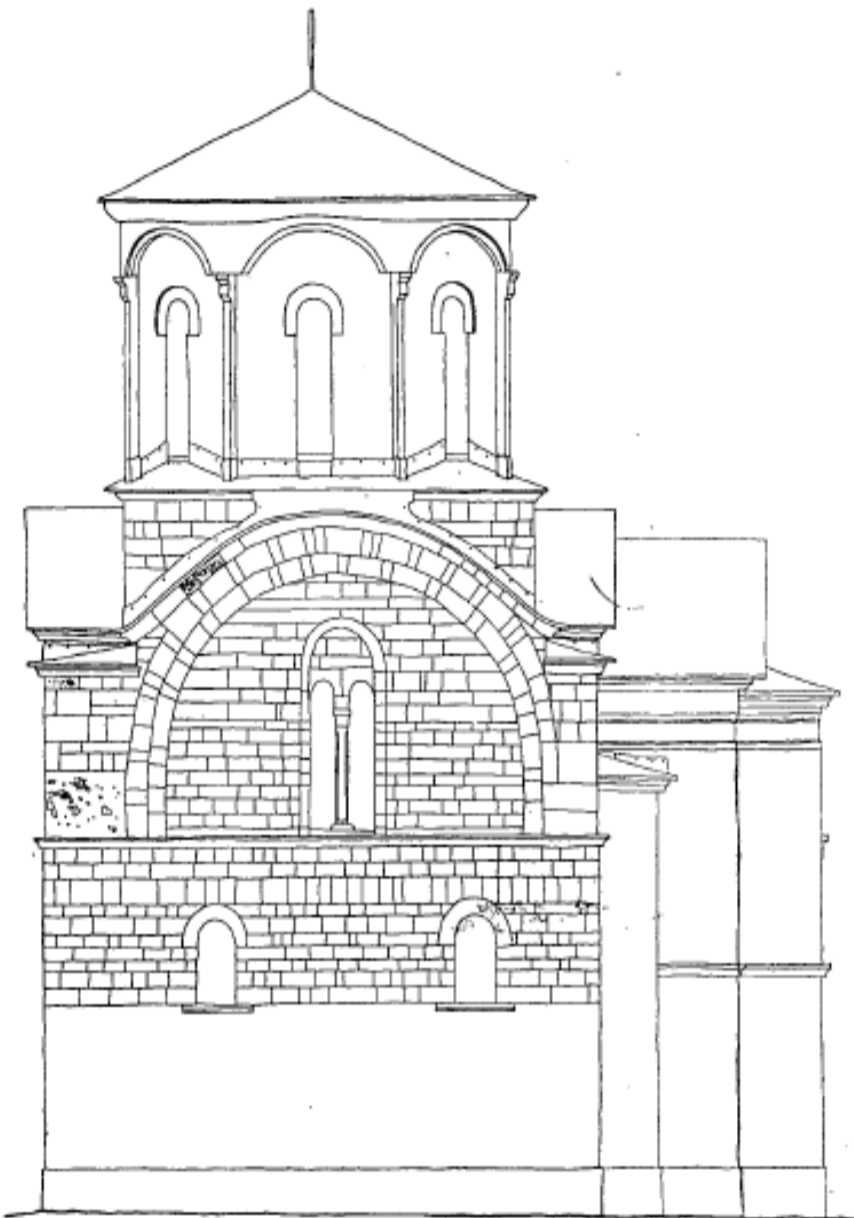
цртеж 24. Изглед блокова на северном зиду после обилања малтера.

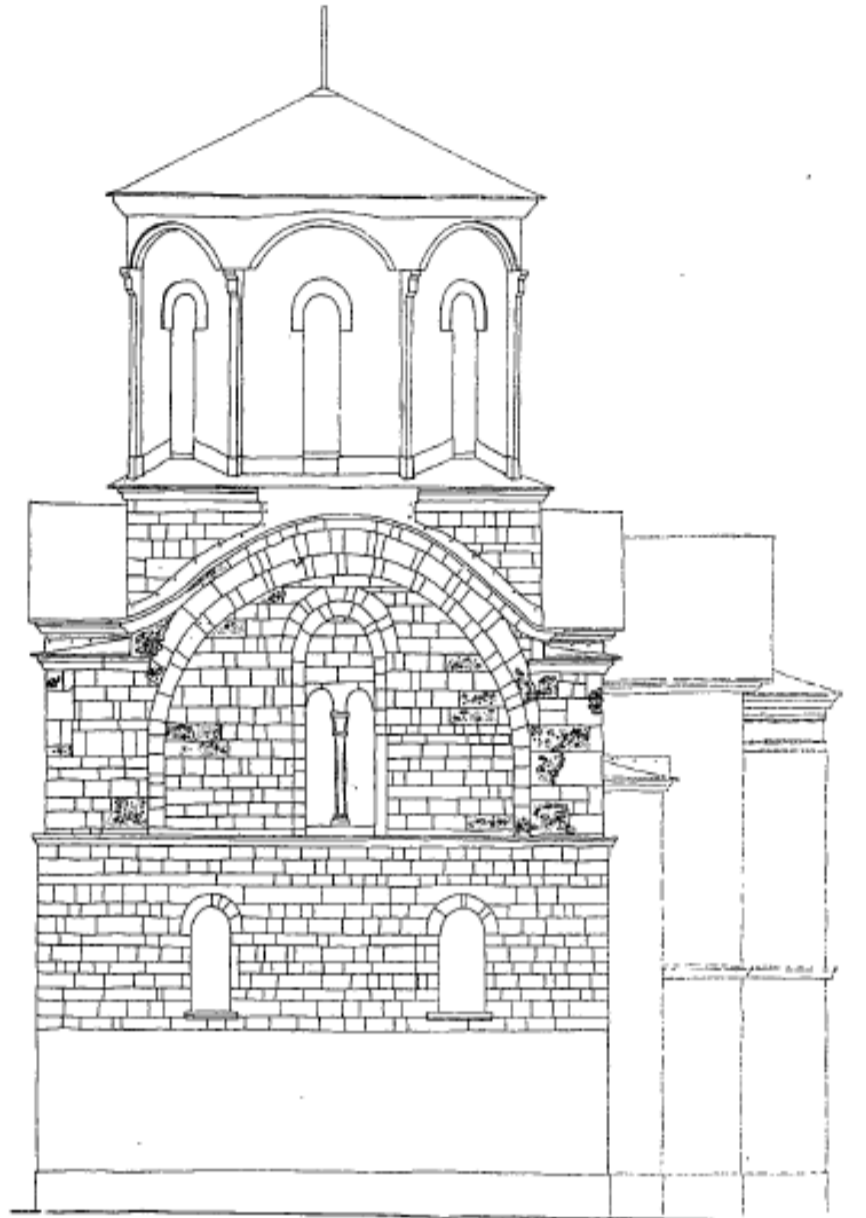
цртеж 25. Изглед блокова на јужном зиду после обилања малтера.

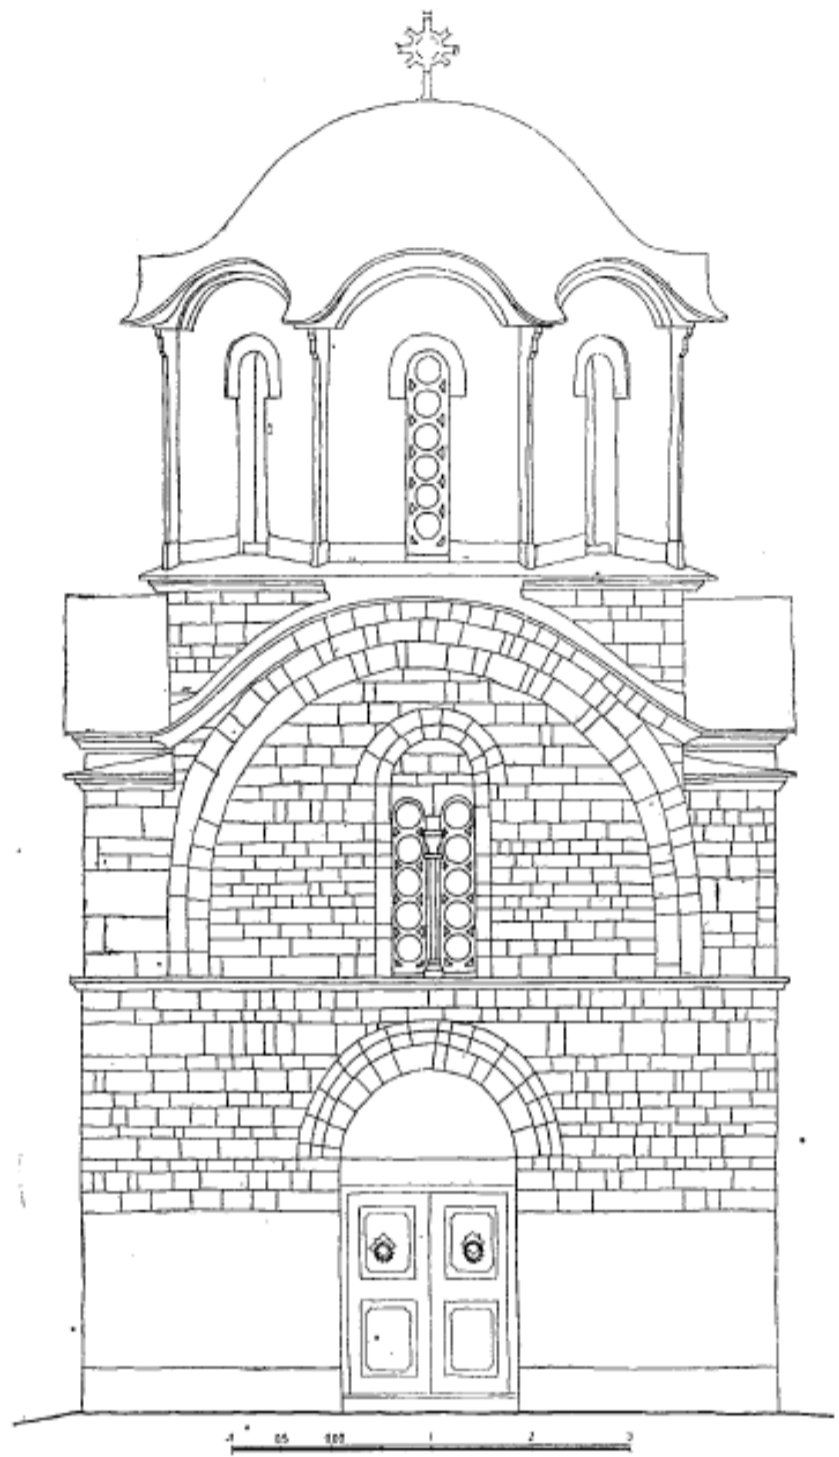
цртеж 26. Предложена реконструкција — западна страна.

Битио измењеног спољашњег изгледа на прелазу из XVII у XVIII век, ова невелика али веома значајна задужбина краља Милутина сачувала је, под надзиданим деловима тамбура и новим малтером на фасадама, све податке потребне за готово потпуну реконструкцију (цртеж 26).

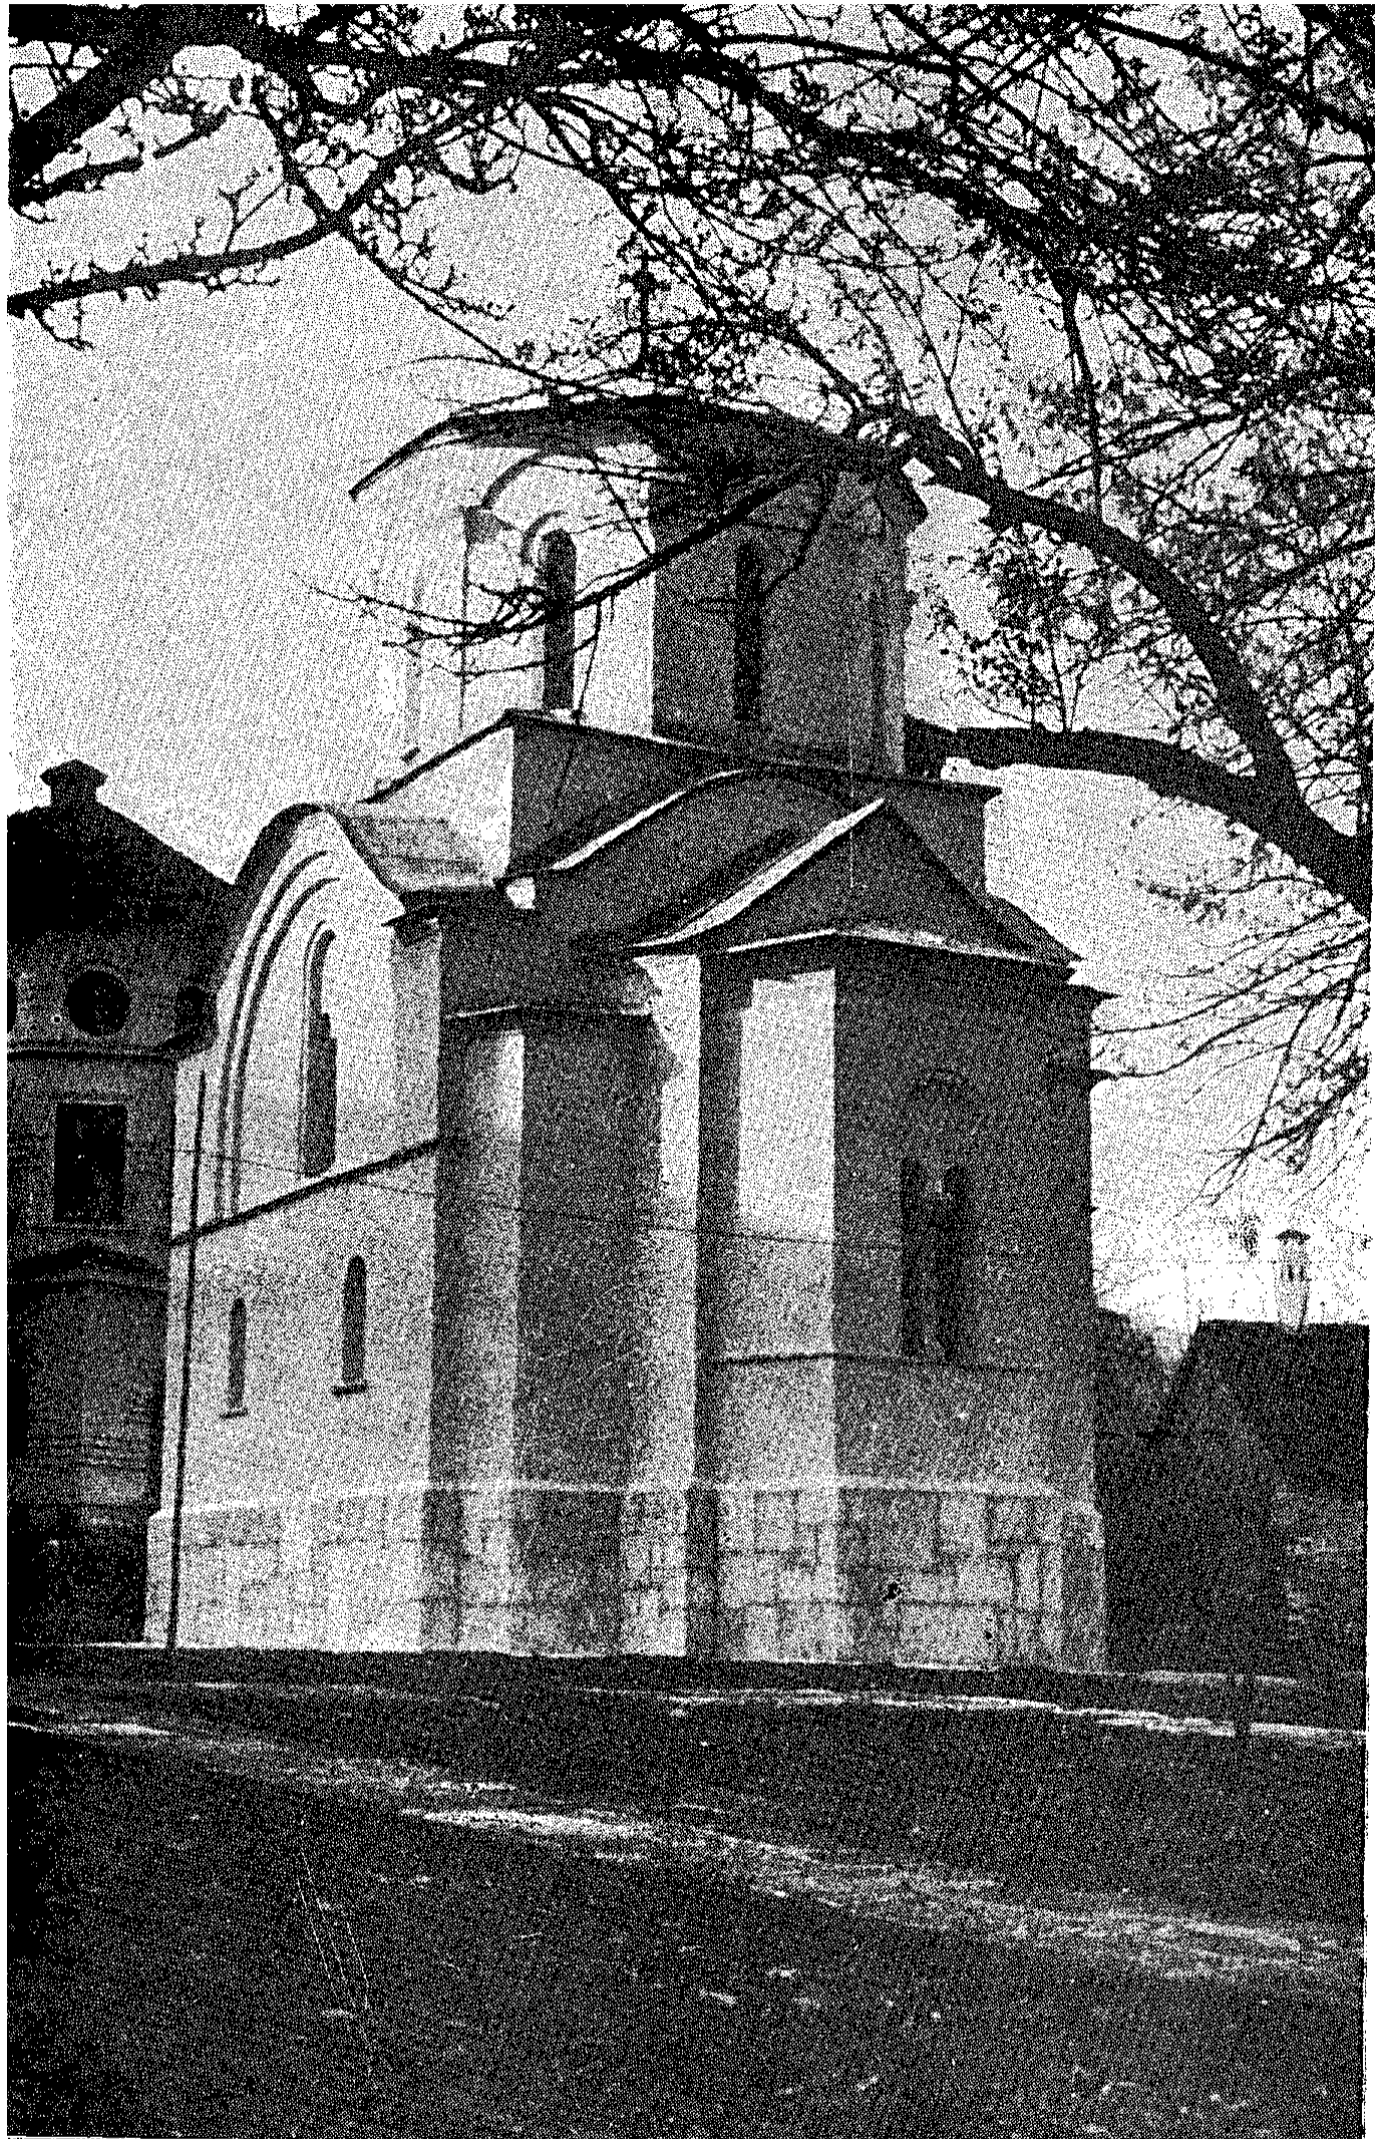
Кровни покривач од ћерамиде замењен је оловним, пошто је претходно преко калоте израђена бетонска „капа“, а иза новијег равног венца од опеке постављен је армирано — бетонски прстен као обезбеђење куполе (слика 36).

36. Изглед Краљеве цркве пре почетка радова — 1967. године, Р. Живковић.

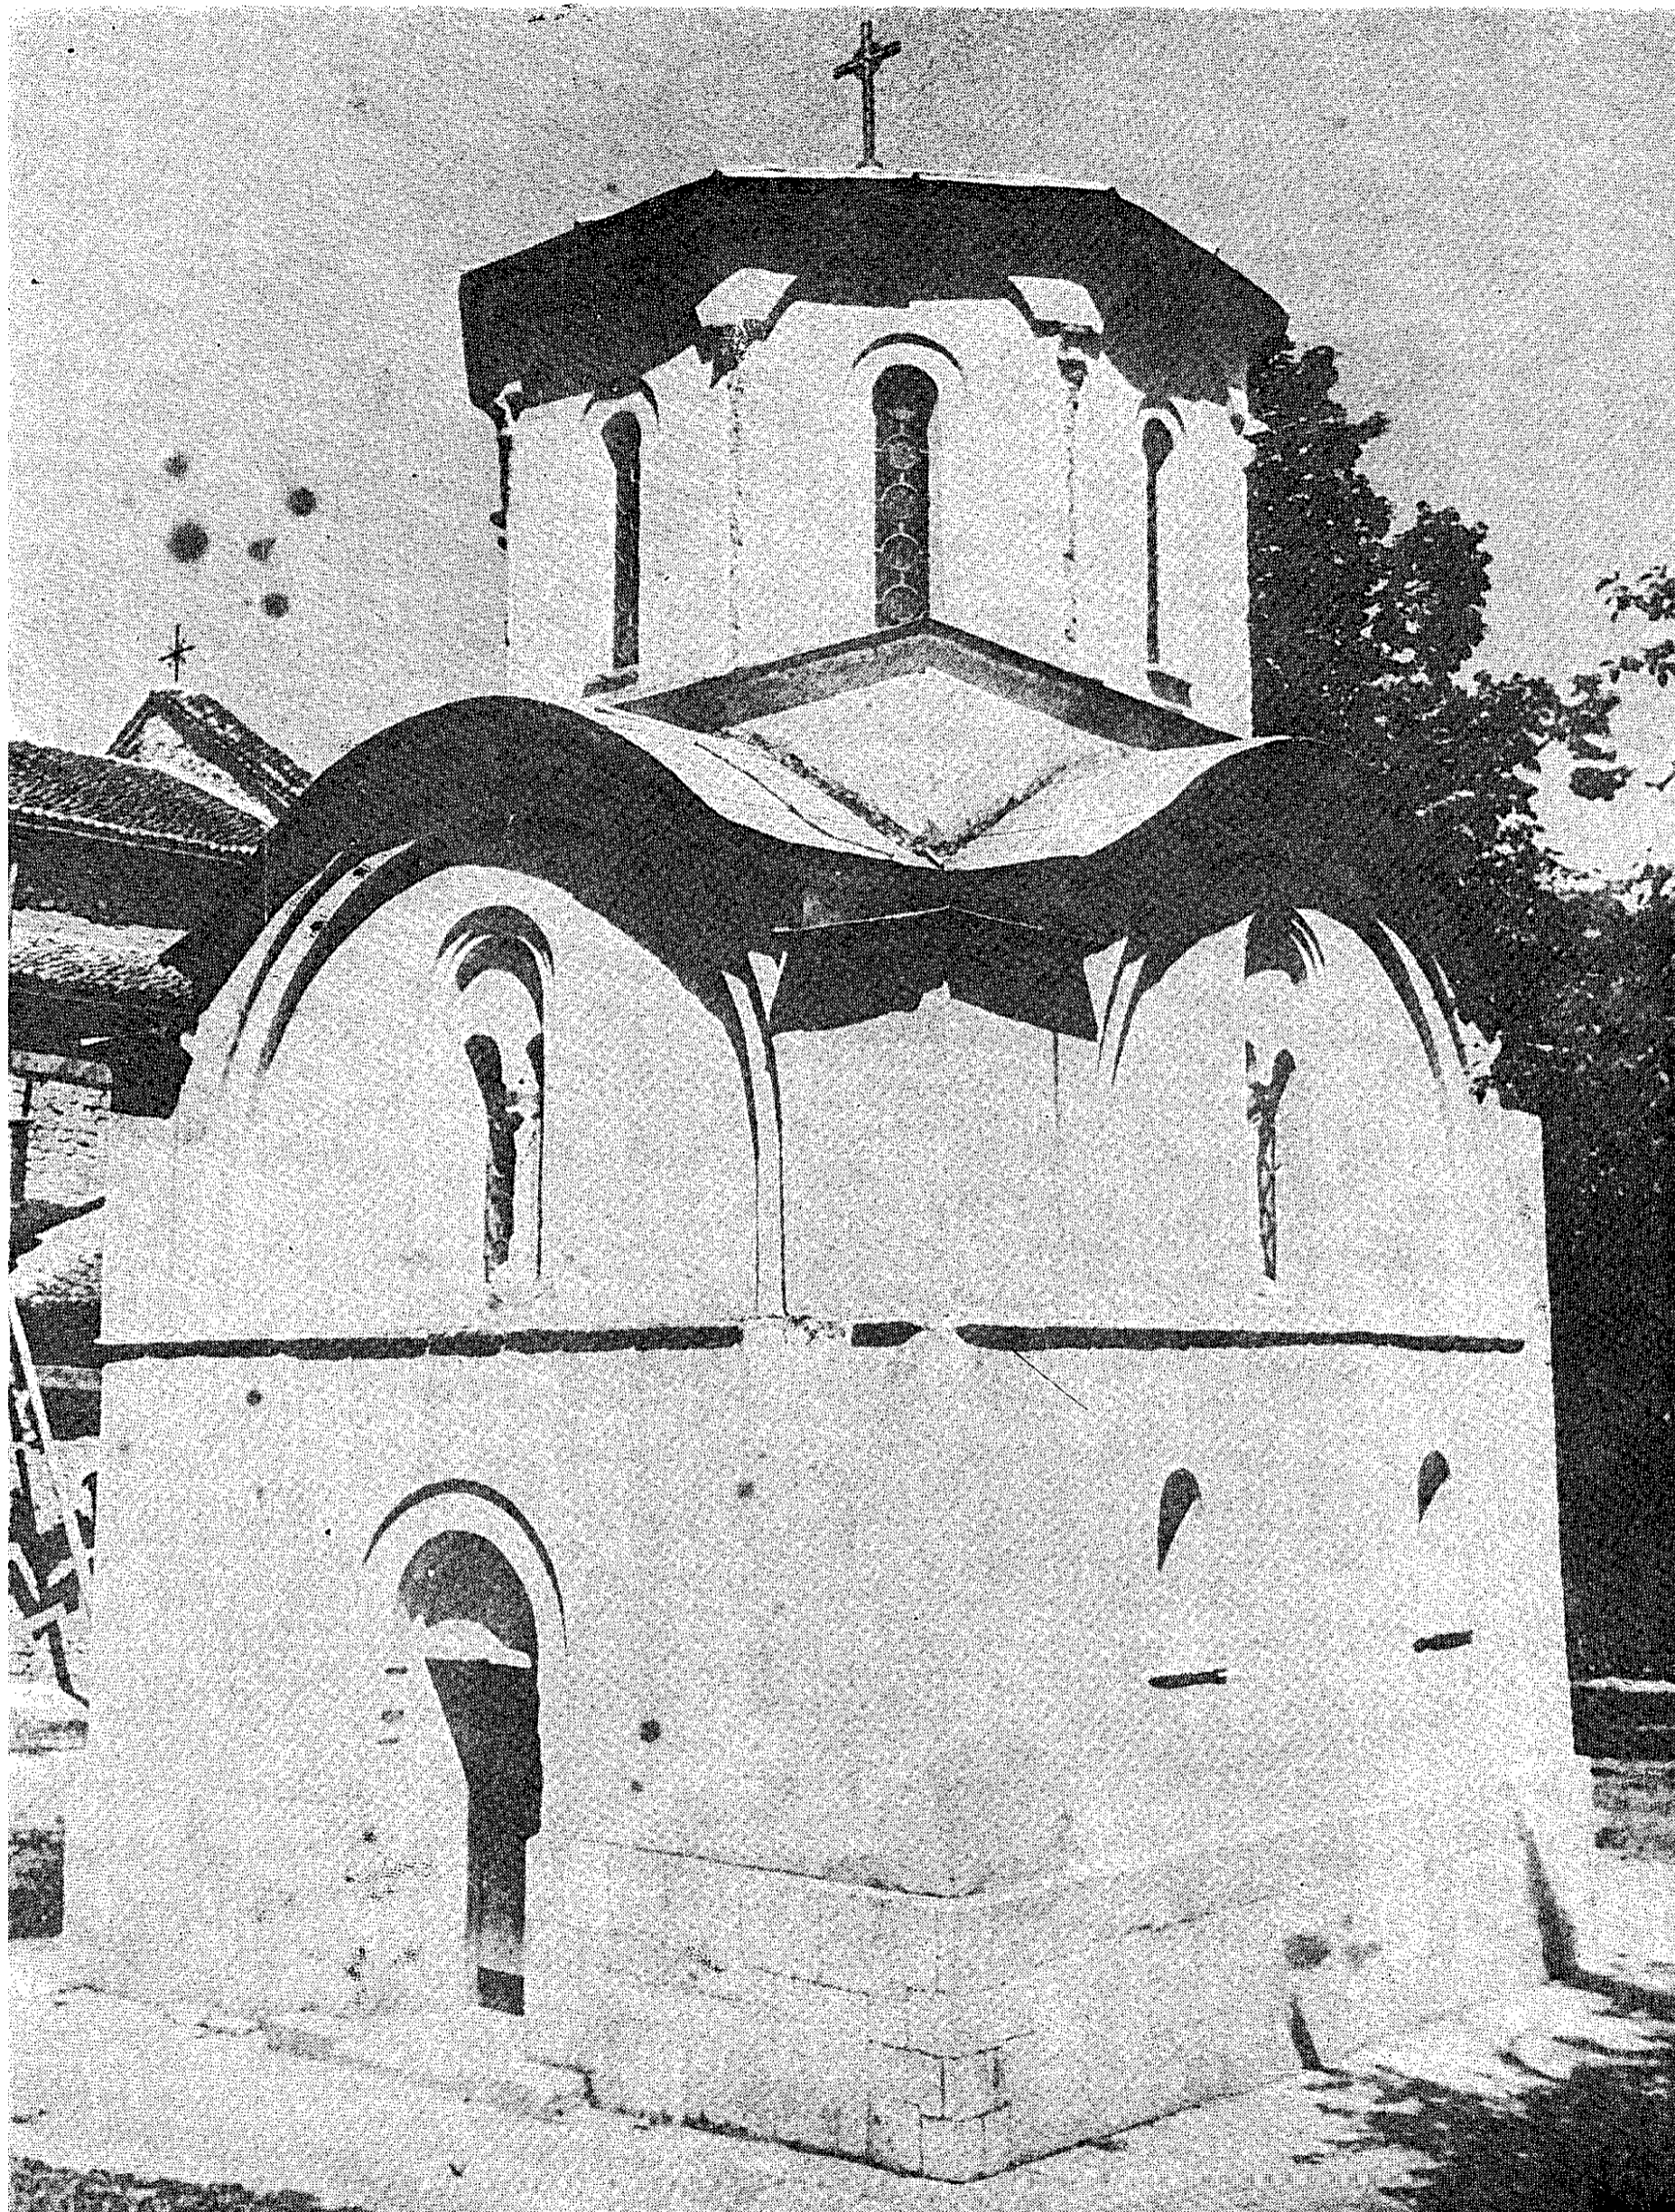
На Краљевој цркви, од 1948. до 1956. године, у неколико наврата, извођени су конзерваторски, грађевински⁴¹ и сликарски радови. Све што је за последње четири деценије учињено бар што се архитектонских радова тиче, пре је исход хитних потреба него смишљене акције, засноване на поузданим подацима испитивања. Поред тога, интересовање конзерватора за Богородичину цркву свакако је превагнуло, па је природно што је смањен обим испитивања и радова на Краљевој цркви (слика 37).⁴²

са кратких стреха низ зидове, вода је продирала у спојнице и пукотине између малтера и новијег испуштеног каменог сокла и тиме повећавала влажност зидова (слика 37).

37. Краљева црква изглед пре оправки у периоду 1952—56. г.
С. Ненадовић.

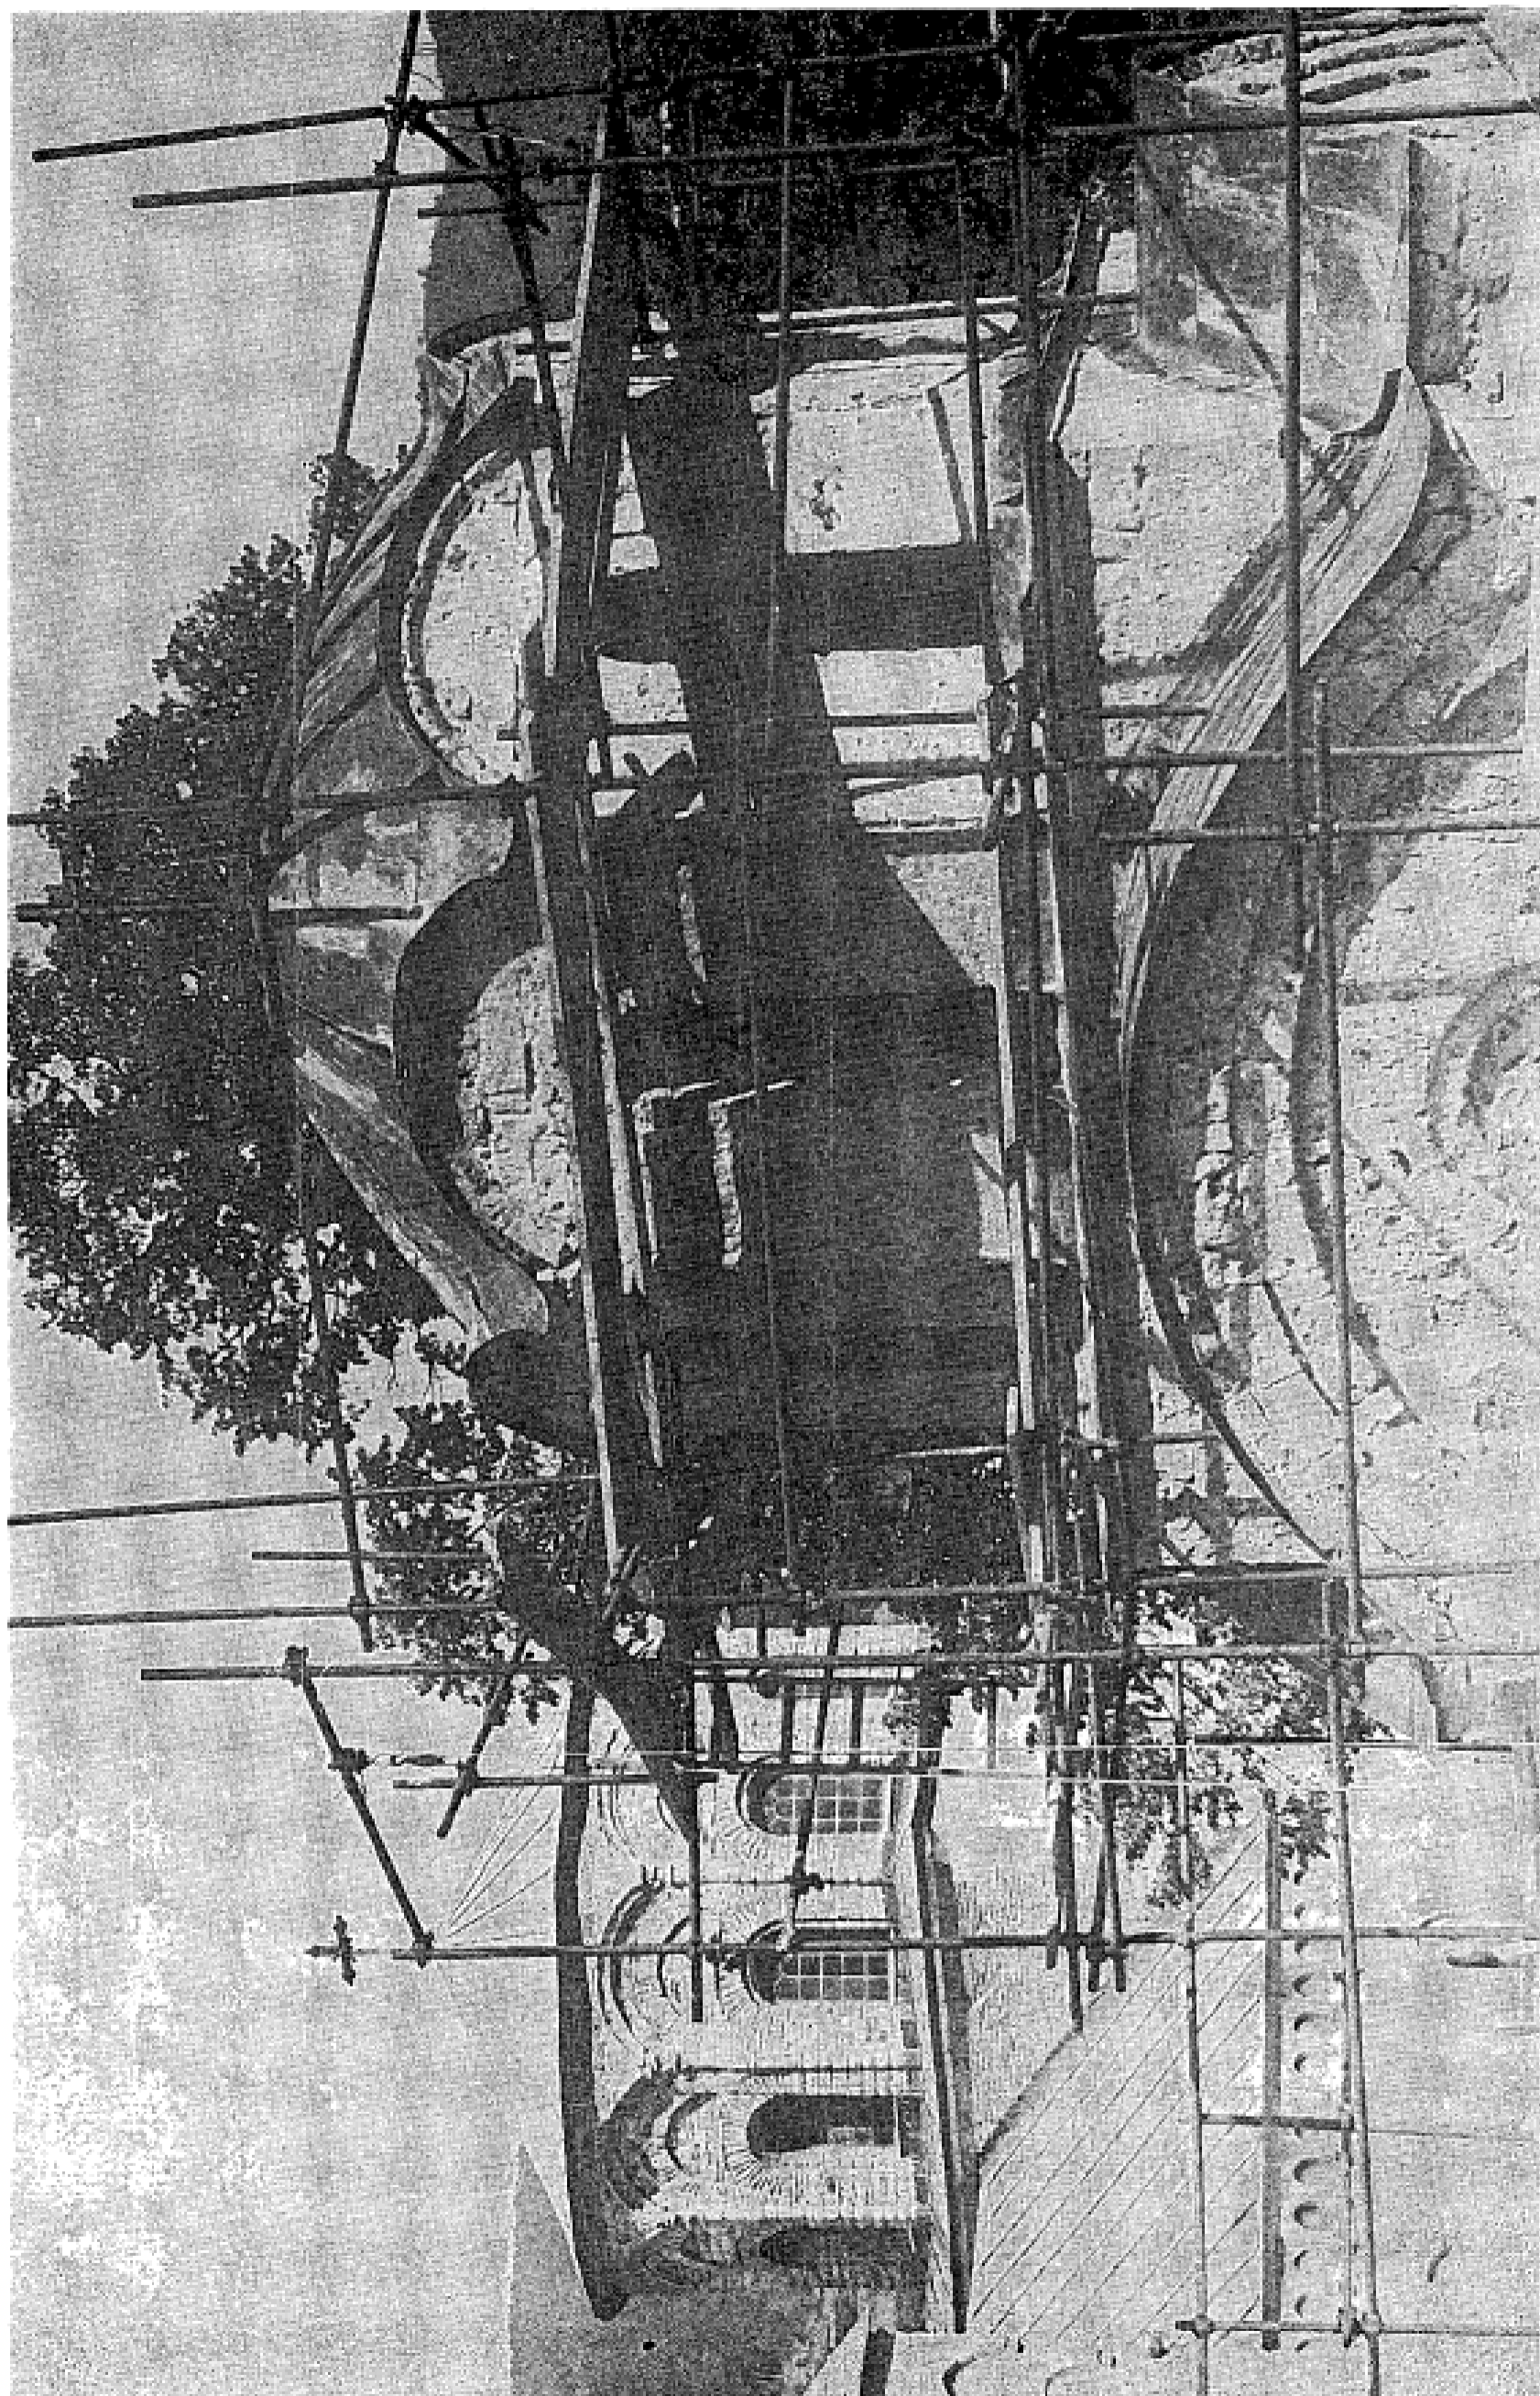
Када је уклоњен трошни малтер, (слика 44), којим су испуњене пукотине настале при земљотресу, извршено је инјектирање западног зида изнад бифоре смесом справљеном од опраног песка, кречног млека и опалске брече. Потом су пукотине темељно испуњене.

44. Изглед куполе и тамбура у току радова, 1973. г. Б. Јовин.

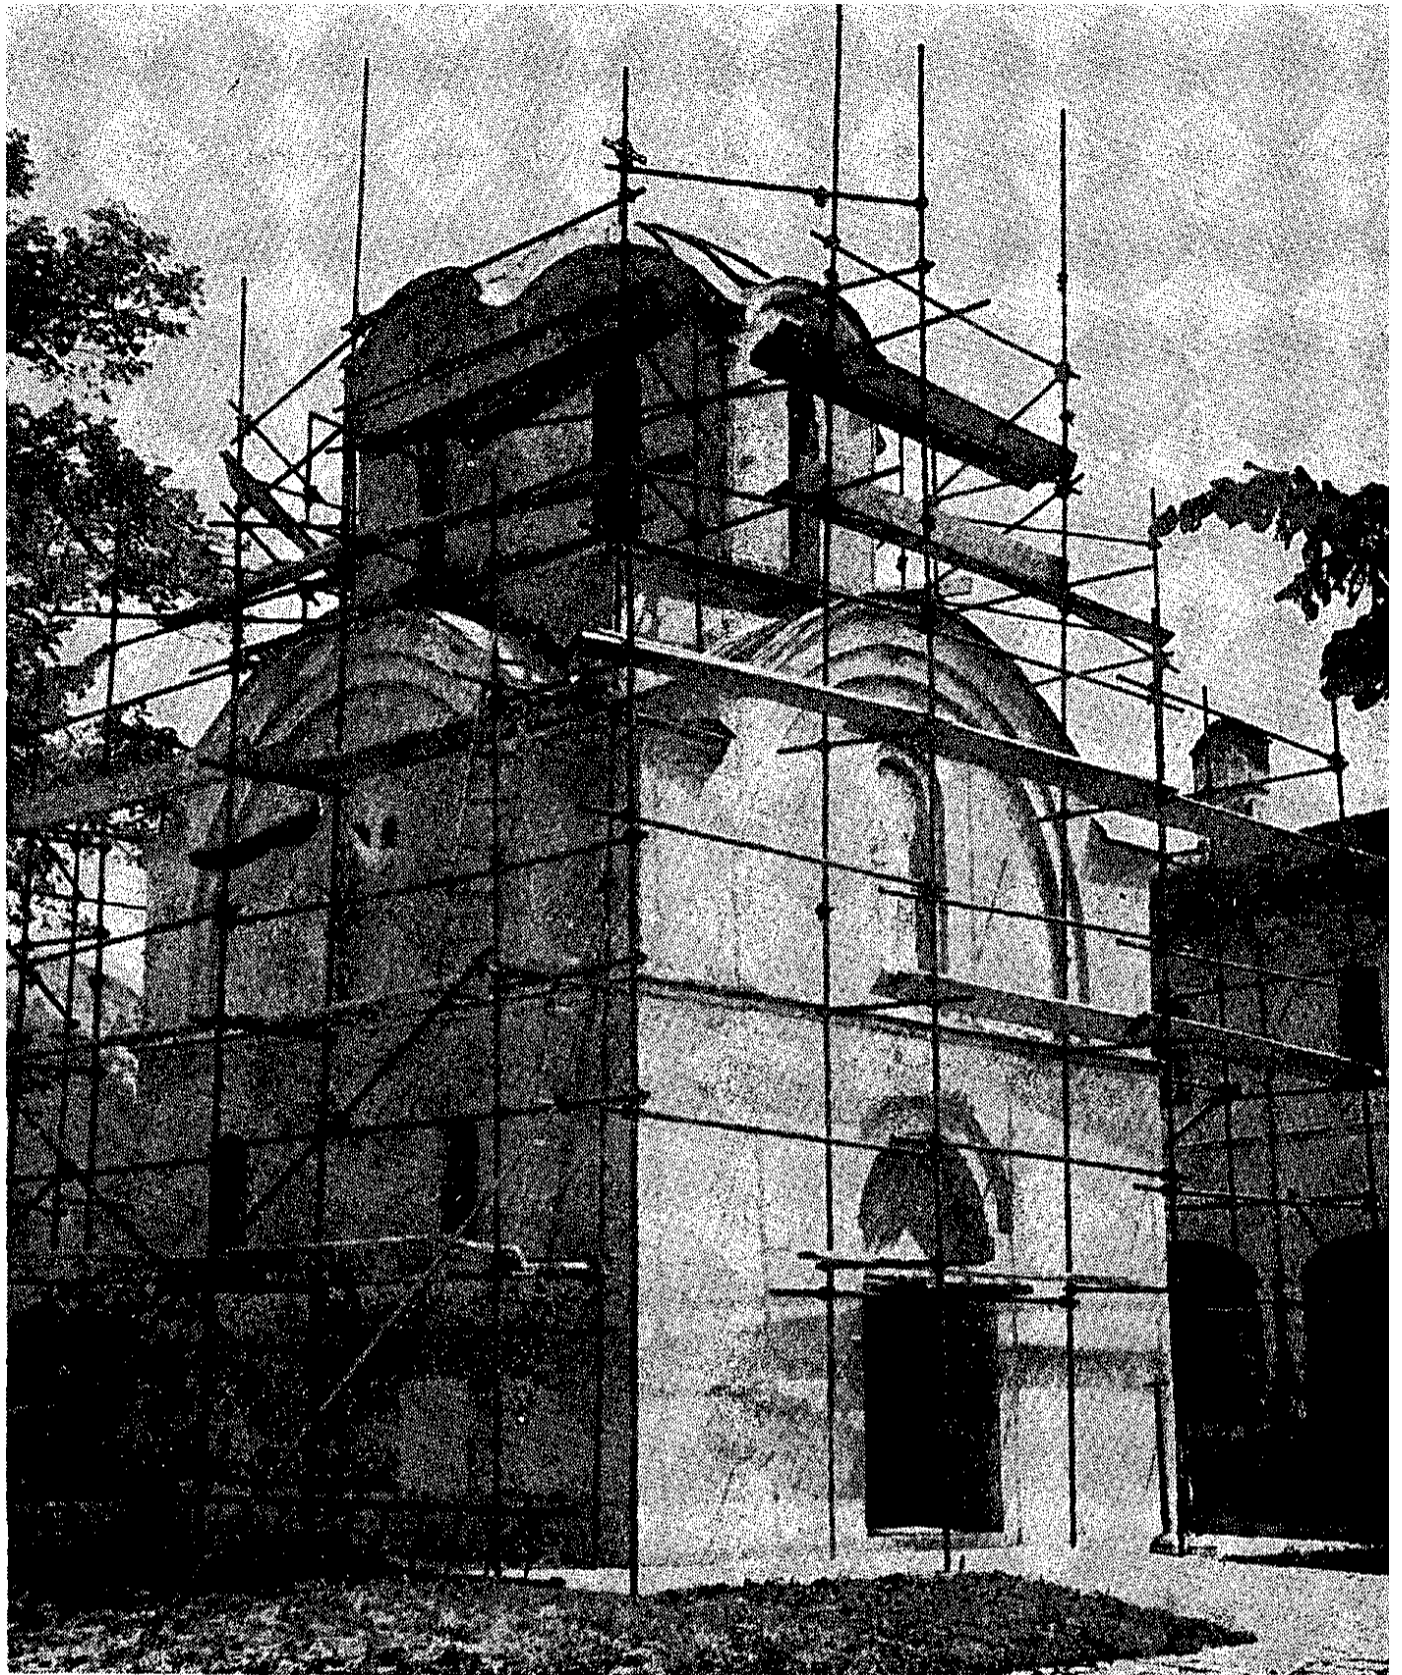
45. Краљева црква — изглед цркве у току радова након наношења I слоја малтера, 1973. г. Р. Живковић.

Ради што боље изолације од влаге зидови су малтерисани у два слоја (слика 45). Стабилни носећи слој справљен је од крупног чистог песка, одлежалог креча и опалске брече, а површински је начињен од одлежалог креча и белих мермерних агрегата различите гранулације.⁵¹ На лепо углачану површину још влажног малтера нанета је мрежа спојница, која је одмах по чишћењу зидова детаљно снимљена. Спојнице су нацртане перима, а дубина им је иста као и првобитним. Још влажан малтер је бојен кречним млеком. Кубе је, пошто је нанет горњи слој малтера, обојено тамноцрвеном бојом (слика 46). За реконструкцију транзена послужио је изглед прозора на ктиторском моделу и изглед прозора на цркви св. Николе у Саранди (у Месопотаму) из XIII—XIV века (цртеж 27).⁵²
