III РАДОВИ НА КРАЉЕВОЈ ЦРКВИ

Краљева црква у Студеници, задужбина Стефана Уроша Милутина, посвећена је св. Јоакиму и Ани и подигнута, како то каже натпис, архимандрита студеничког Јована под кровним венцем апсиде, 1314. године.³⁷ По изванредним пропорцијама, сажетости основе и вертикалних површина, наглашеној једноставности маса и јединственом унутрашњом про-

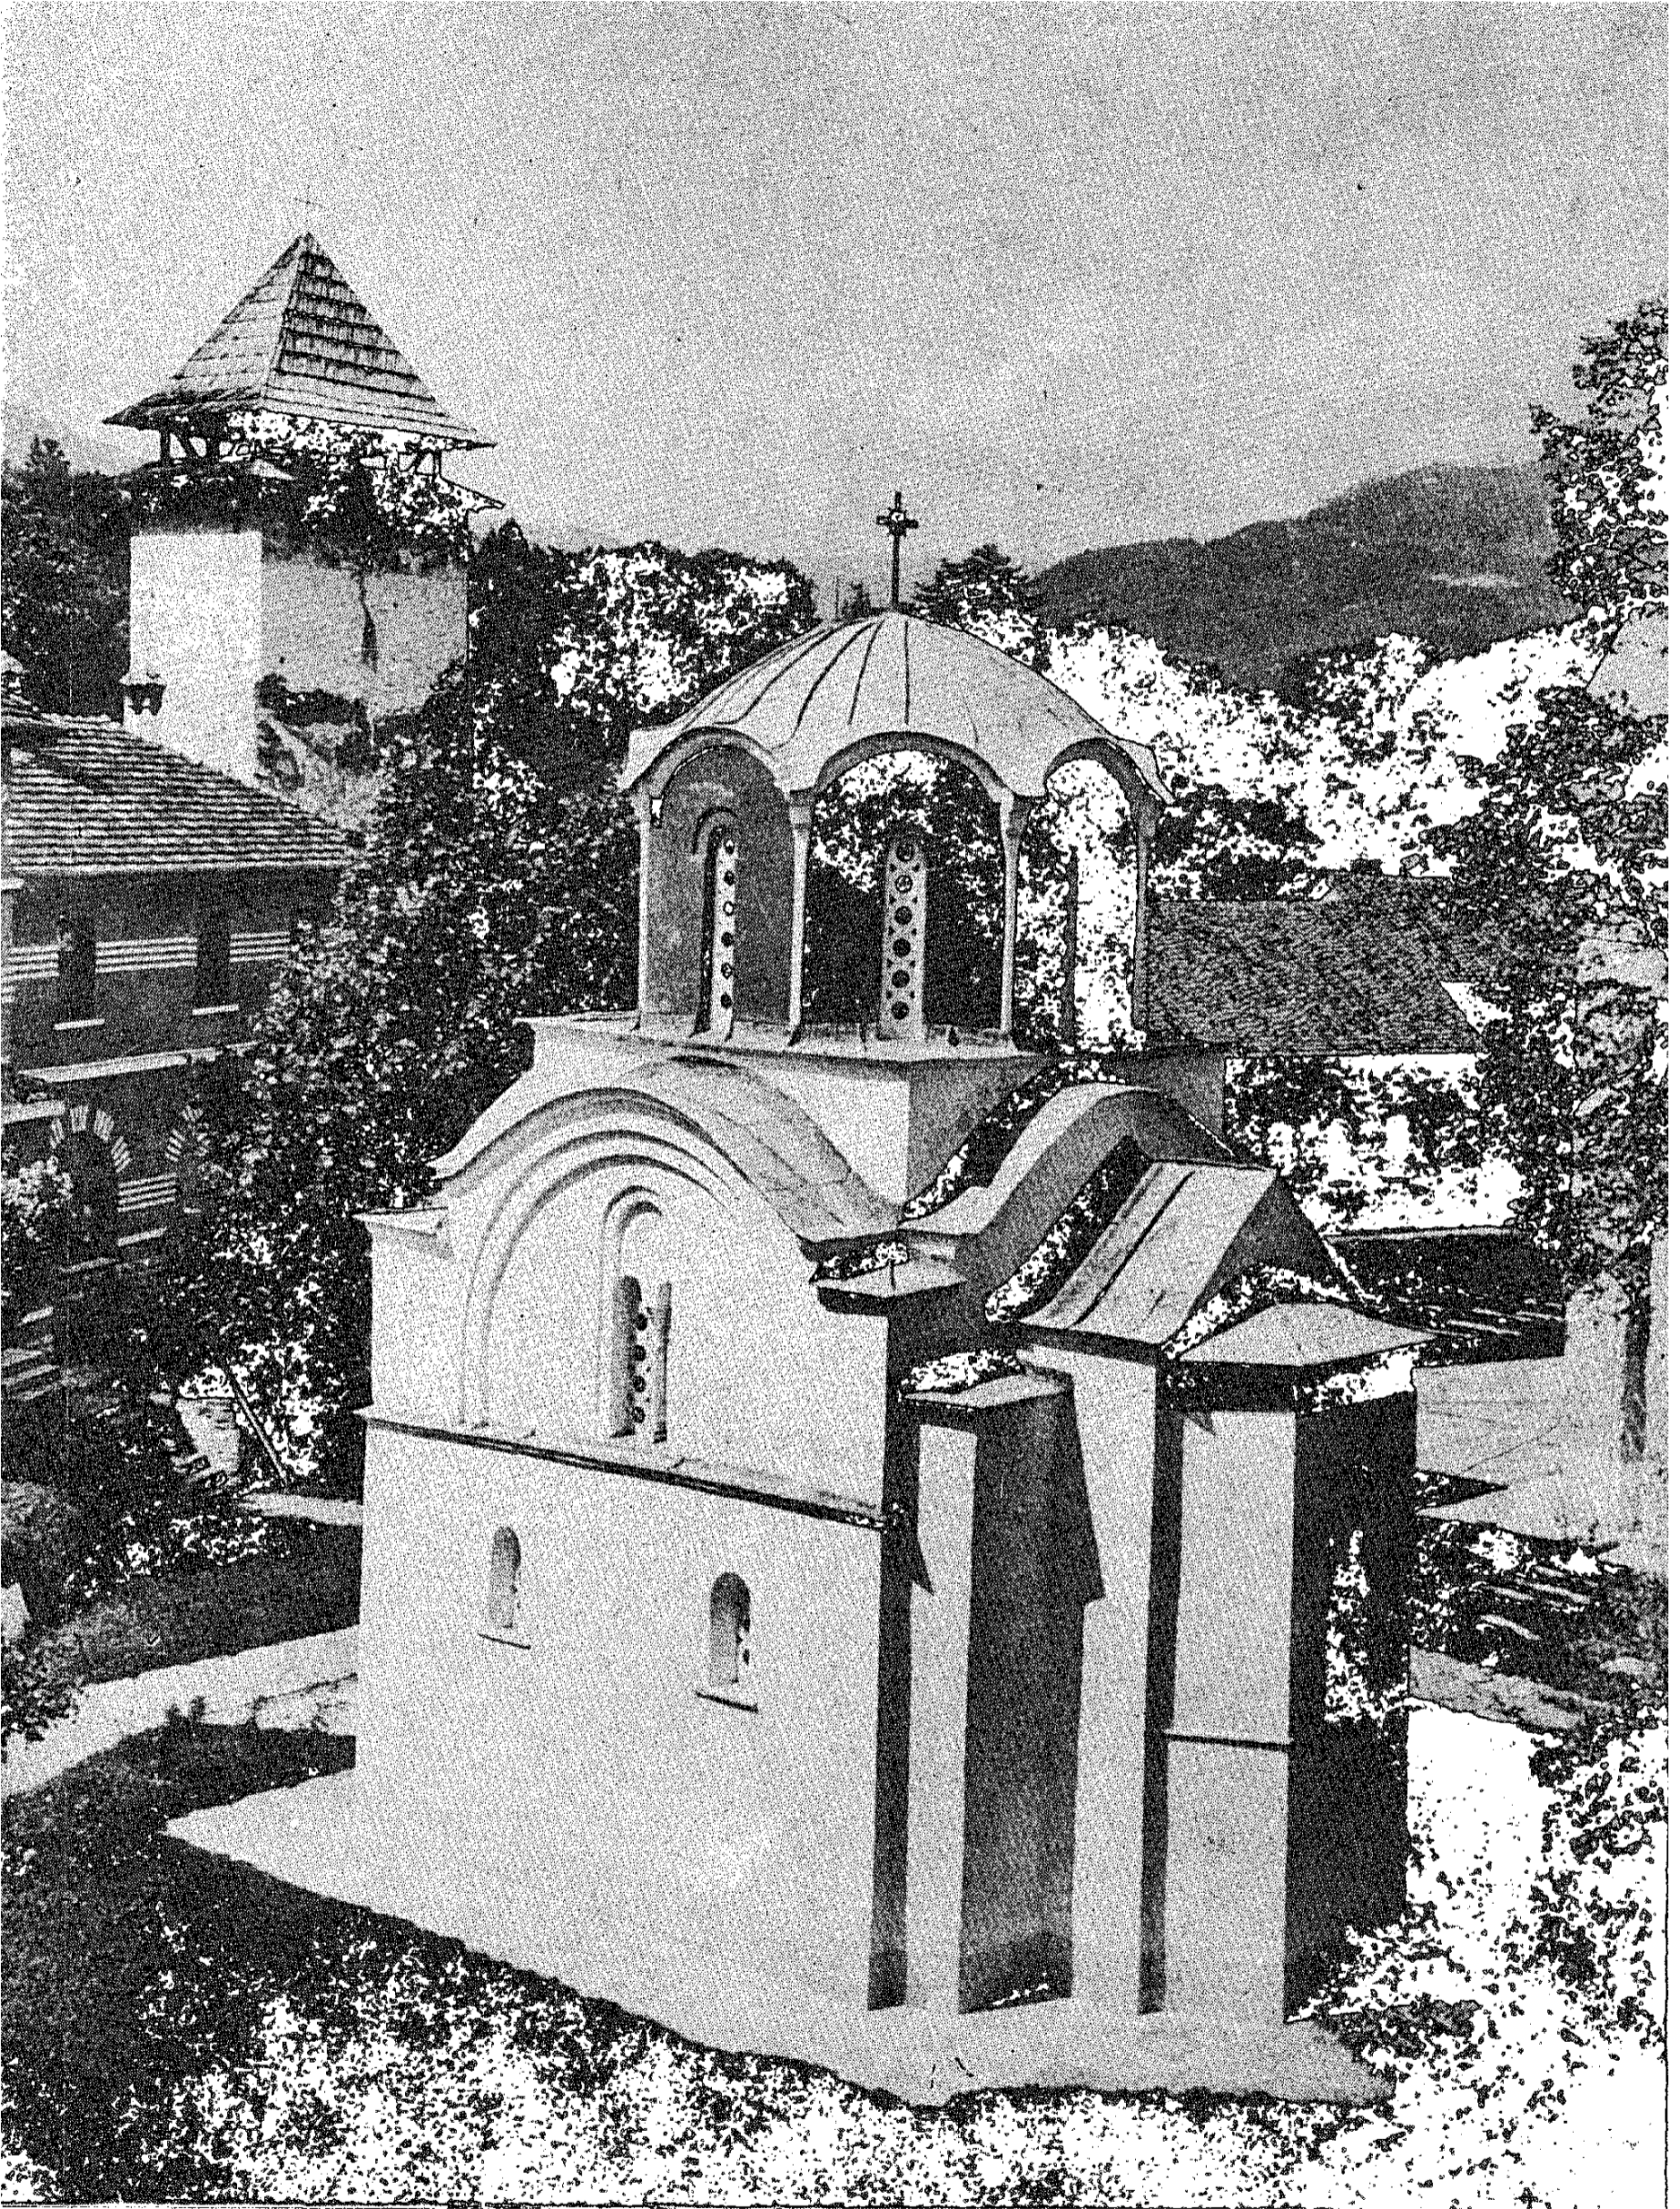
47. Југоисточни изглед цркве након радова 1974. г. М. Р. Јовин.

На Краљевој цркви, у току последњих радова, предузете су све мере у оквиру расположивих могућности конзерваторске службе Републичког завода за заштиту споменика културе. Неопходно је стално пратити стање фресака, контролисати влажност зидова и тек после одређеног периода, може се судити о обављеном послу. (слика 47).
