II РАДОВИ НА ЦРКВИ СВЕТОГ НИКОЛЕ

У скупини велелепних здања манастира Студенице пажњу плени мала црква светог Николе — Никољача — скромним димензијама и лепотом сачуваног живописа. Ктитор и време зидања цркве нису познати.²⁵ Свод јој је полуобличаст, ојачан луцима, који, ослоњени на пиластре, образују три травеја. Зидови су од једрог ломљеног камена, а сводови, луци и пиластри зидани су лепо резаном сигом. Тако саграђена, црква је вероватно првобитно била споља омалтерисана. (слика 30. цртеж 10).^{26, 27}

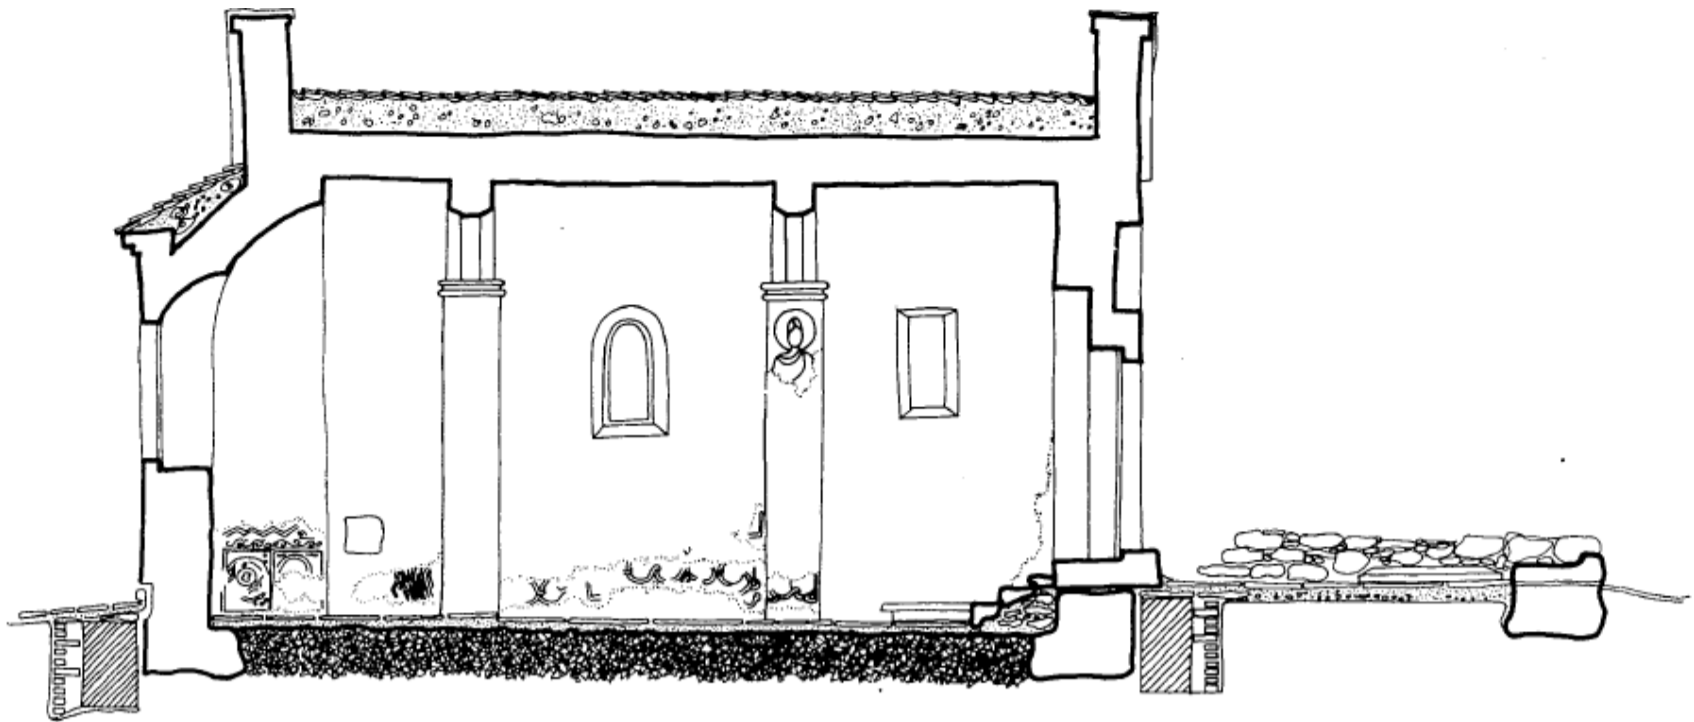
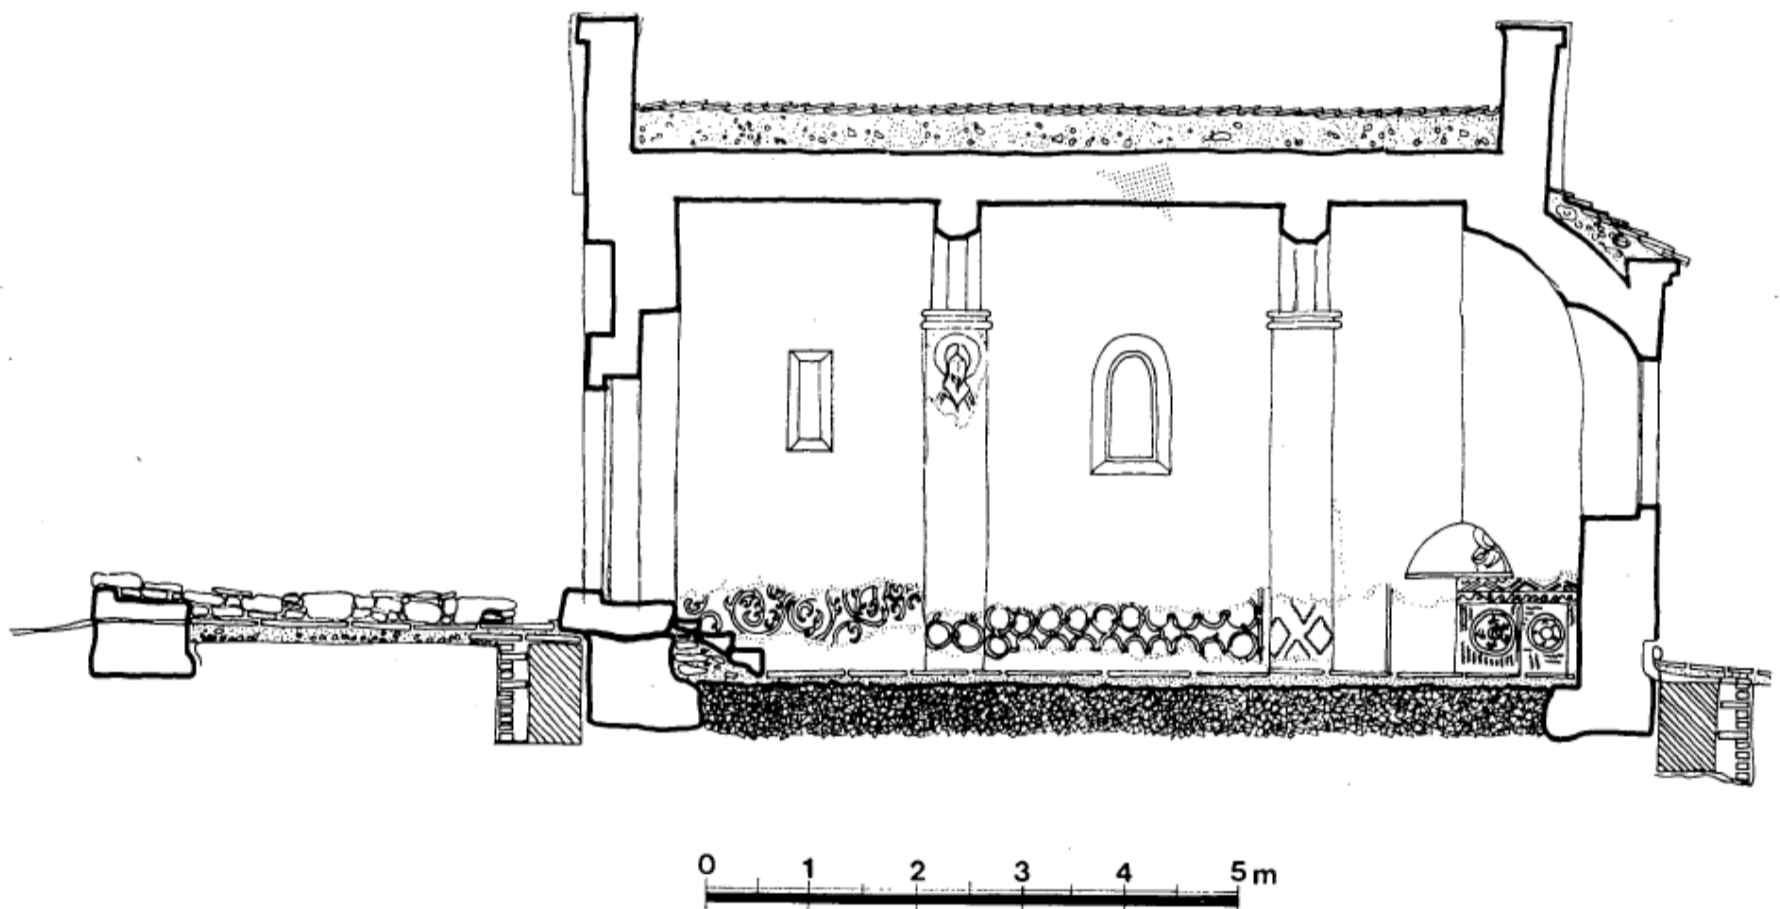
цртеж 11. Подужни пресек 1—1.
цртеж 12. Подужни пресек 2—2.

ме највећих суша остаје свежа. Разлог је откривен током 1969. године, када је у цркву, из које је до коте дна темеља уклоњена земља ради насипања туцаником, неочекивано продрла вода. Темељи су били потпуно у води, а непосредна опасност претила је и деловима новооткривеног сликаног сокла (цртежи 11—12).

Састав околног земљишта је такав да се за дугих суша смањују запремине неких слојева и стварају шупљине кроз које атмосферска вода лако продире и обилно влажи тле

на источној страни порте. Таквим повременим налетима вода објашњава се готово стална влага у зидовима и у поду цркве св. Николе. Моторна црпка, која је избацивала воду из објекта, док је копан дренажни канал, радила је непрекидно седам дана. Тим начином је једва одржан ниво воде на само пет сантиметара од најнижег дела сокла. Појава воде у тако великој количини уједно је и објашњење за четири нивоа пода у цркви. Студенички монаси, оптерећени материјалним тешкоћама у тешким временима турске власти, од

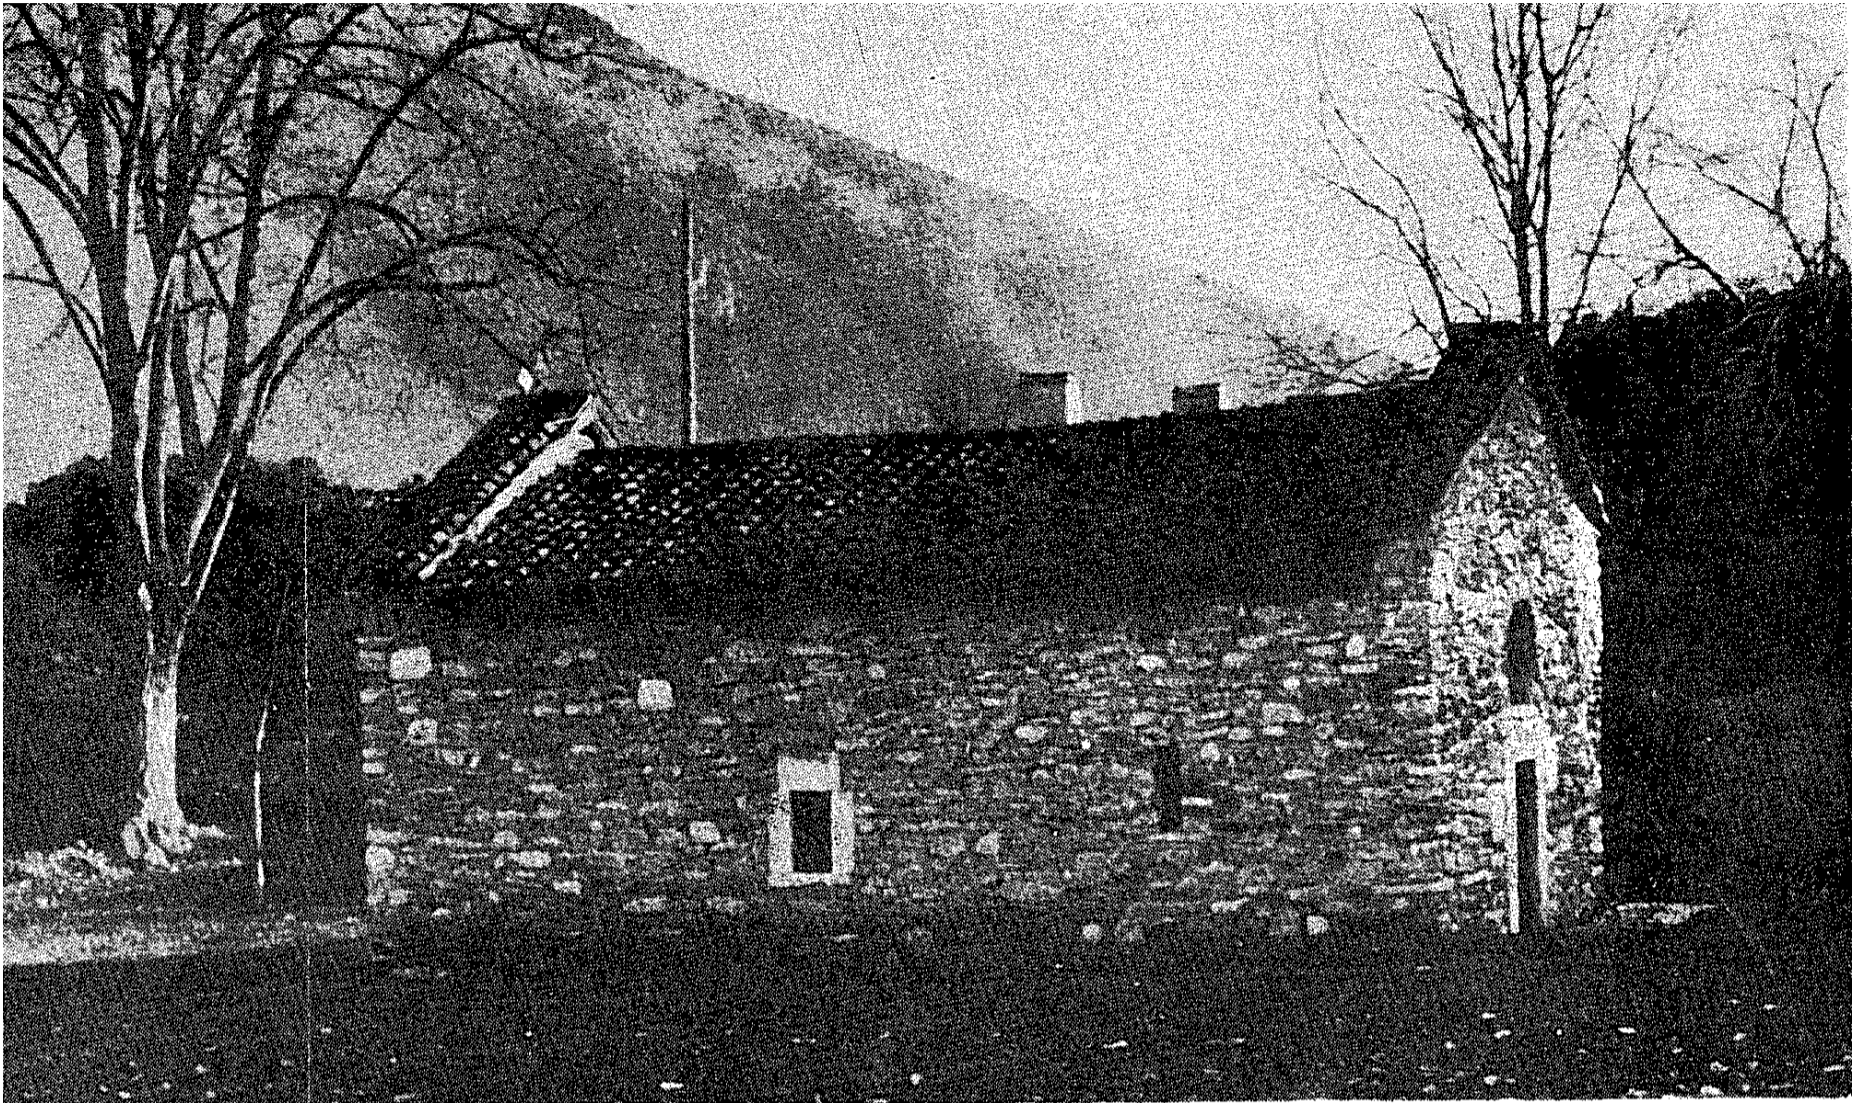
30. Црква св. Николе изглед пре почетка радова — 1964. г. — северозападна страна, М. Р. Јовин.

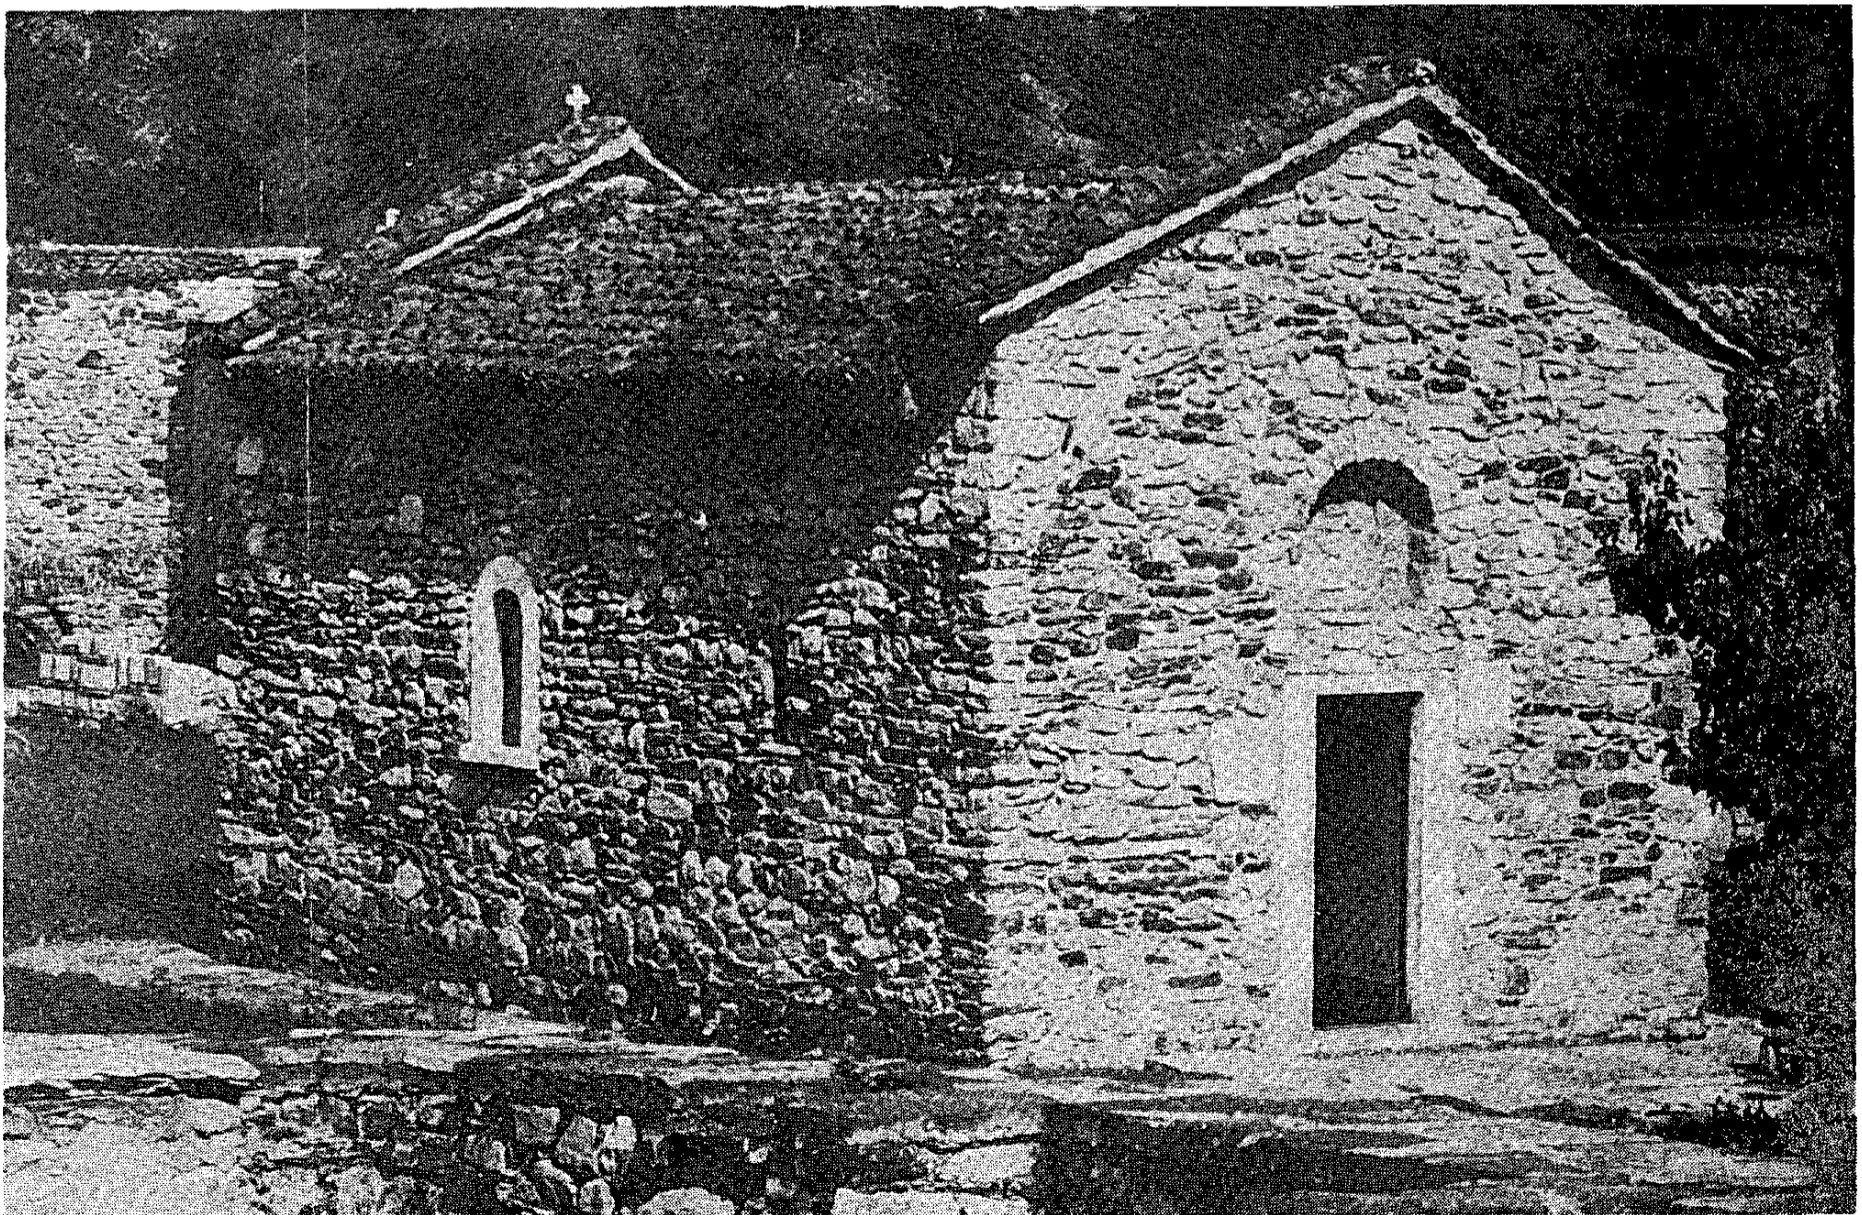
Источни и западни калкан, виши од крова, прате нагиб његових равни сада покривених ћерамидом. Црква је првобитно имала припрату конструкцијски повезану за западни калкан;²⁸ приликом рушења, припрата је за собом повукла и делове бочних зидова и део калкана (слика 31).²⁹

31. Изглед западног калкана. У начину зидања могуће је пратити делове зидова који су били наново озидани.

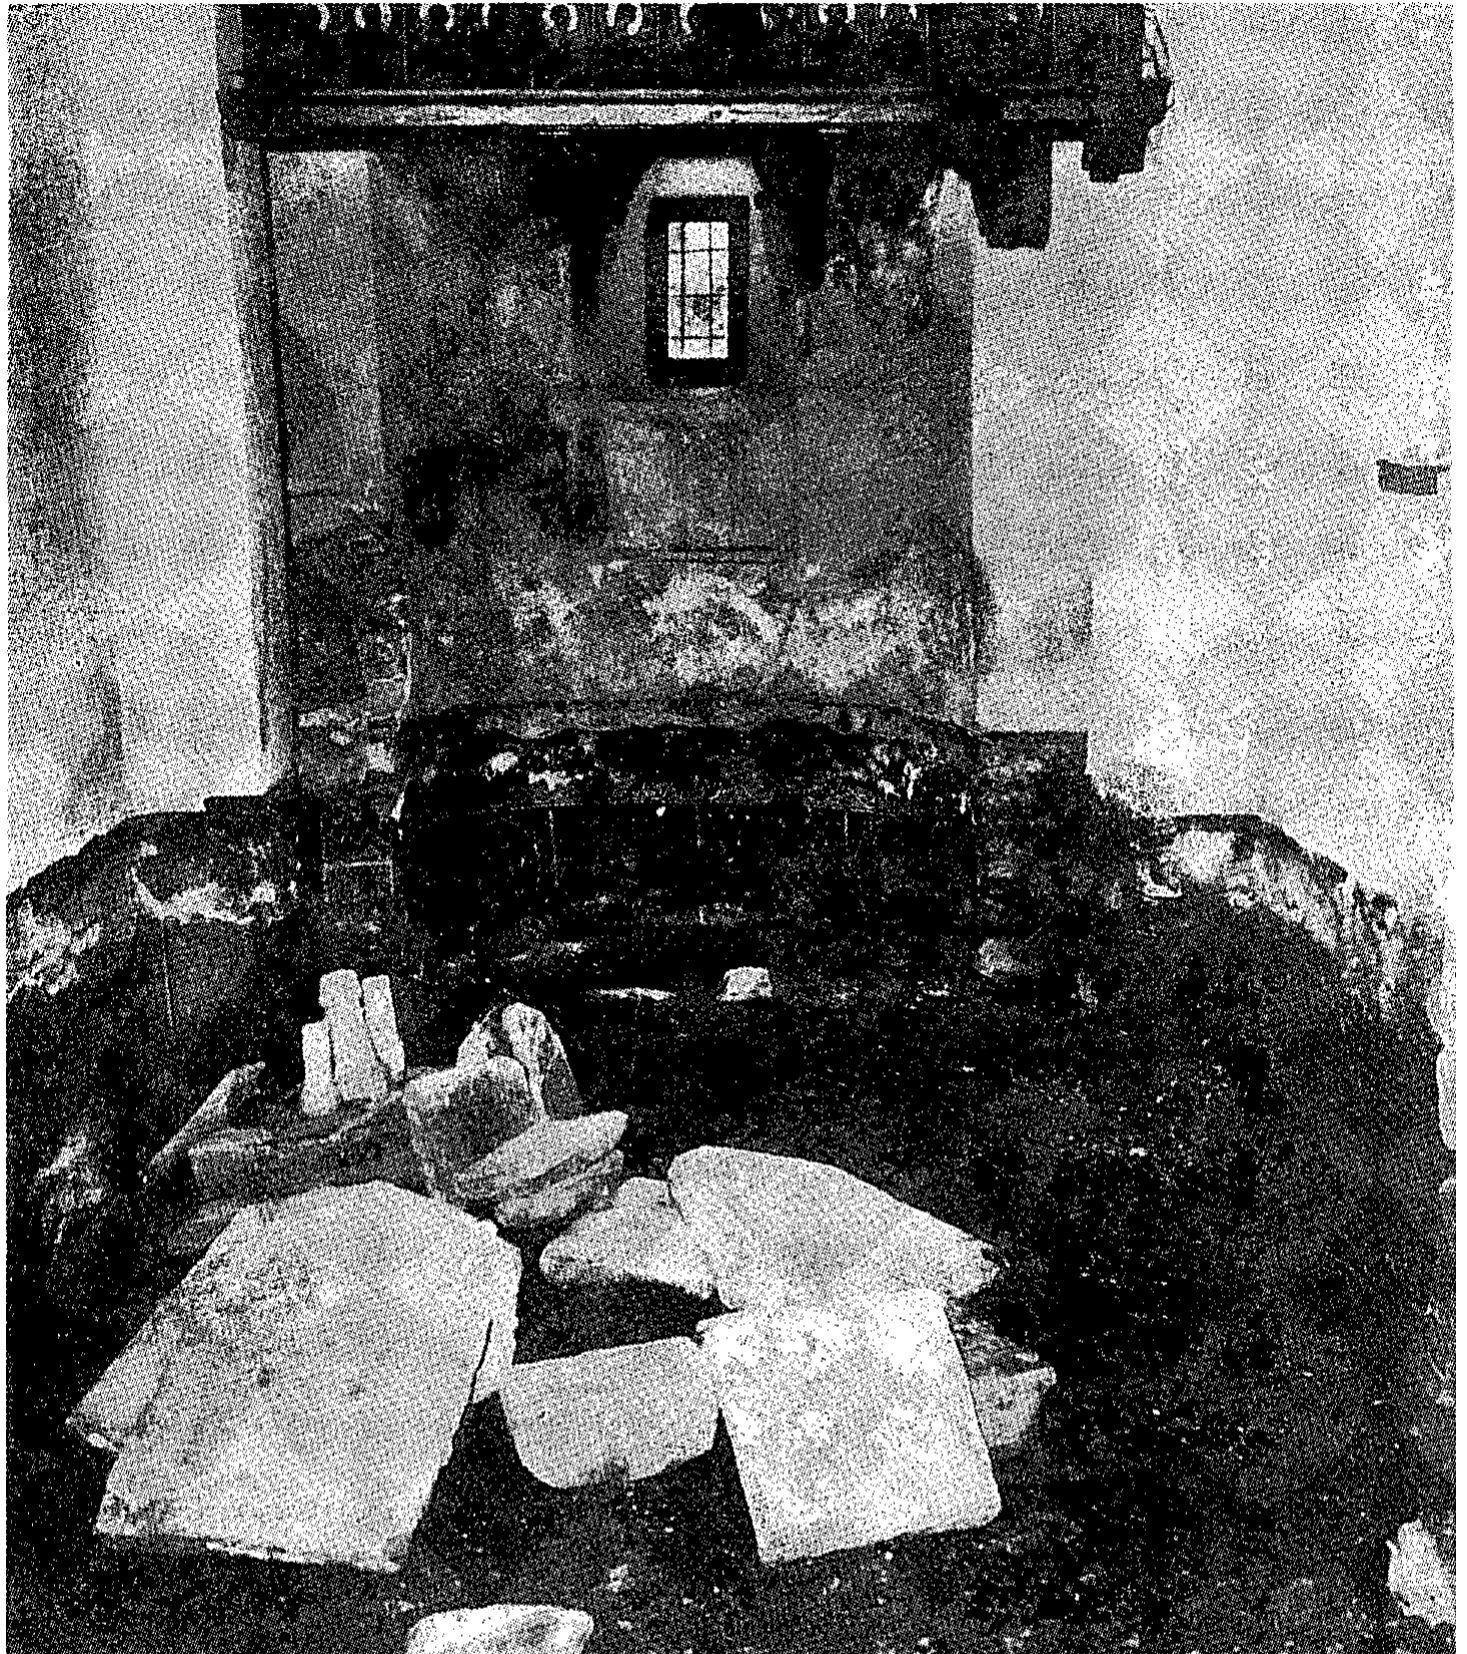
Током 1968. године поново су предузети радови на Никољачи,³⁰ која је била због стално влажних зидова и пода најозбиљније угрожена. Споља, остављала је утисак потонулог објекта, лоших пропорција и очигледно смањиваних прозорских отвора. Да би се отклонила влага, пројектом је предвиђено да се око темеља изradi вертикална ваздушна изолација и да се испуна испод пода замени ту-

32. Никољача — унутрашњост цркве након уклањања испуне испод пода од опека, Р. Живковић, 1968.

цаником (слика 32). Необично значајни резултати приликом ових радова допринели су да се измени не само изглед објекта,³¹ него и нивелета порте и пробудили опрез према исправности ранијих конзерваторских решења — и на овом и на осталим објектима ове целине (слика 33).³²

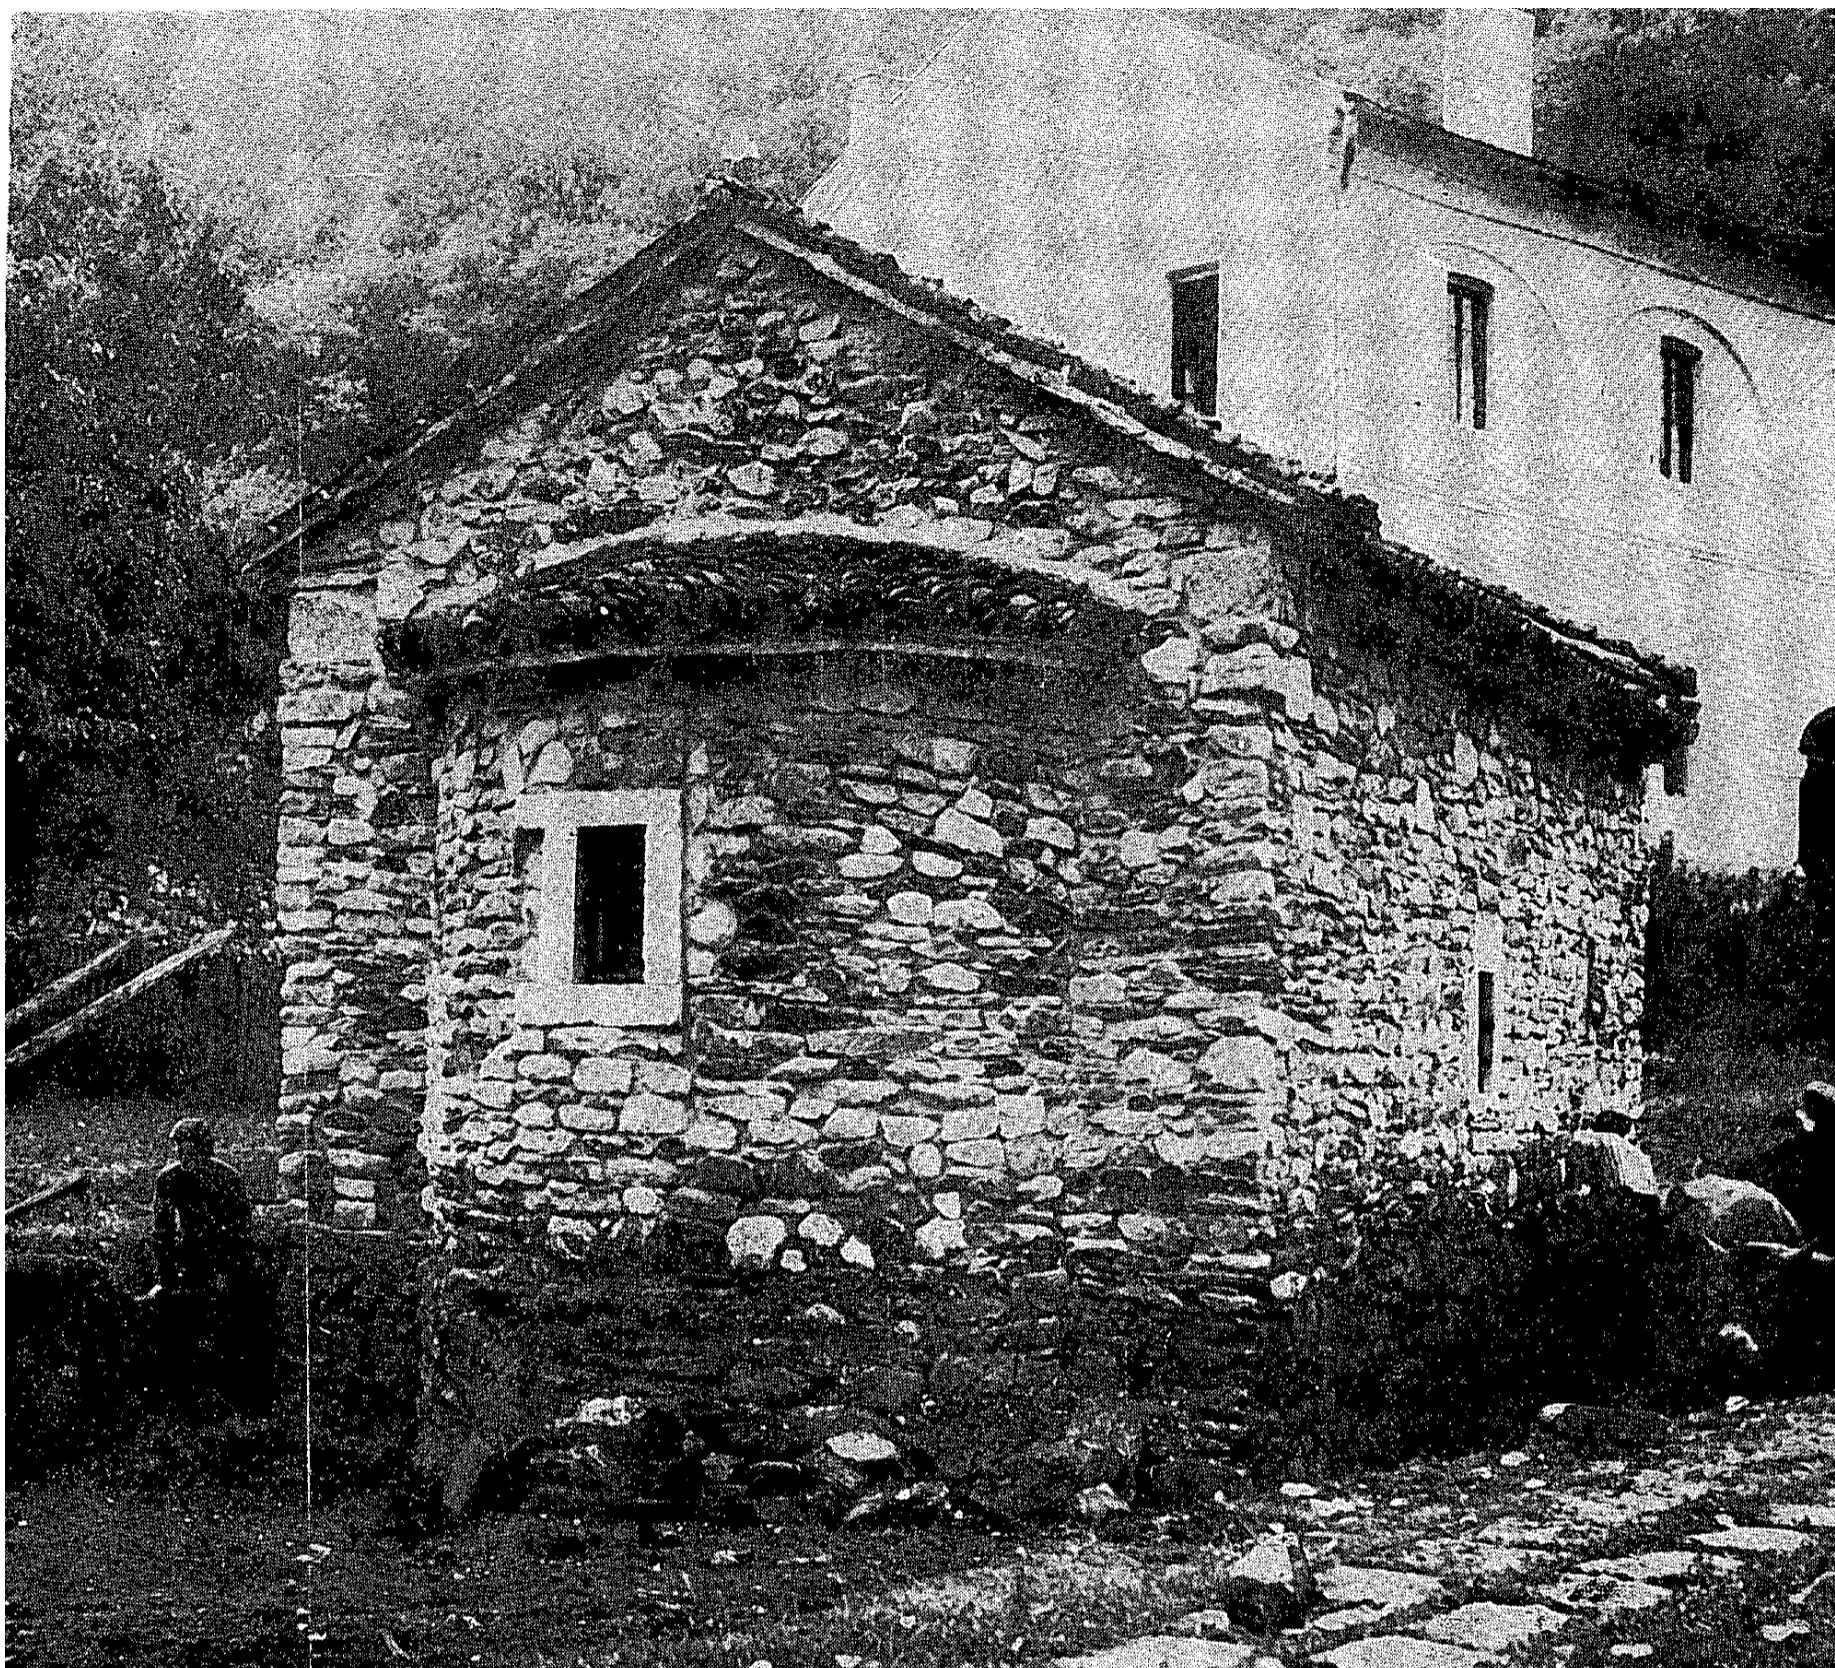
33. Никољача — изглед цркве у току ослобађања засутих зидова.. 1968. г., М. Р. Јовин.

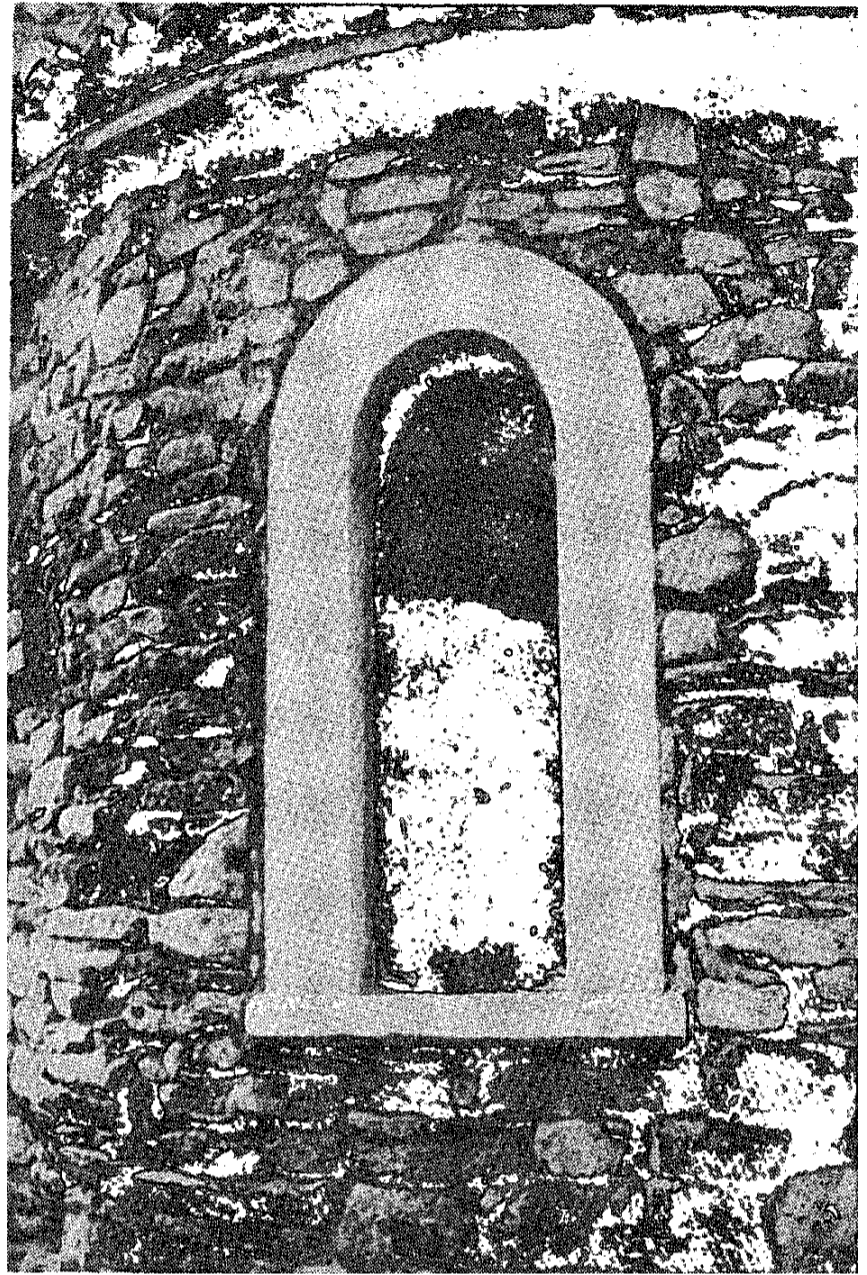
При обијању малтера утврђено је, такође, да су три прозора — апсидални, северни и јужни — зазидани. Мали прозори на западном травеју нису мељани. Пошто је ова испуна уклоњена, показало се да су крила херувима у прозорском удубљењу у апсиди готово потцију сва три зазидана прозора. На прозорске ној страни. Упоредивање димензије веома једноставне полукружне мермерне линете и облика и димензија оригиналног отвора јужног прозора пружило је могућност за реконструкцију сва три прозора. На прозорске отворе постављено је стакло без оквира, дебљине 10 mm. На бочним прозорима израђени су кружни отвори малих пречника и обезбеђени су покретним капцима (слика 34). Нови малтер у прозорским удубљењима допире до самог стакла.

34. Никољача — изглед реконструисаног прозора на апсиди
Никољаче, 1968. г., Р. Тасић.

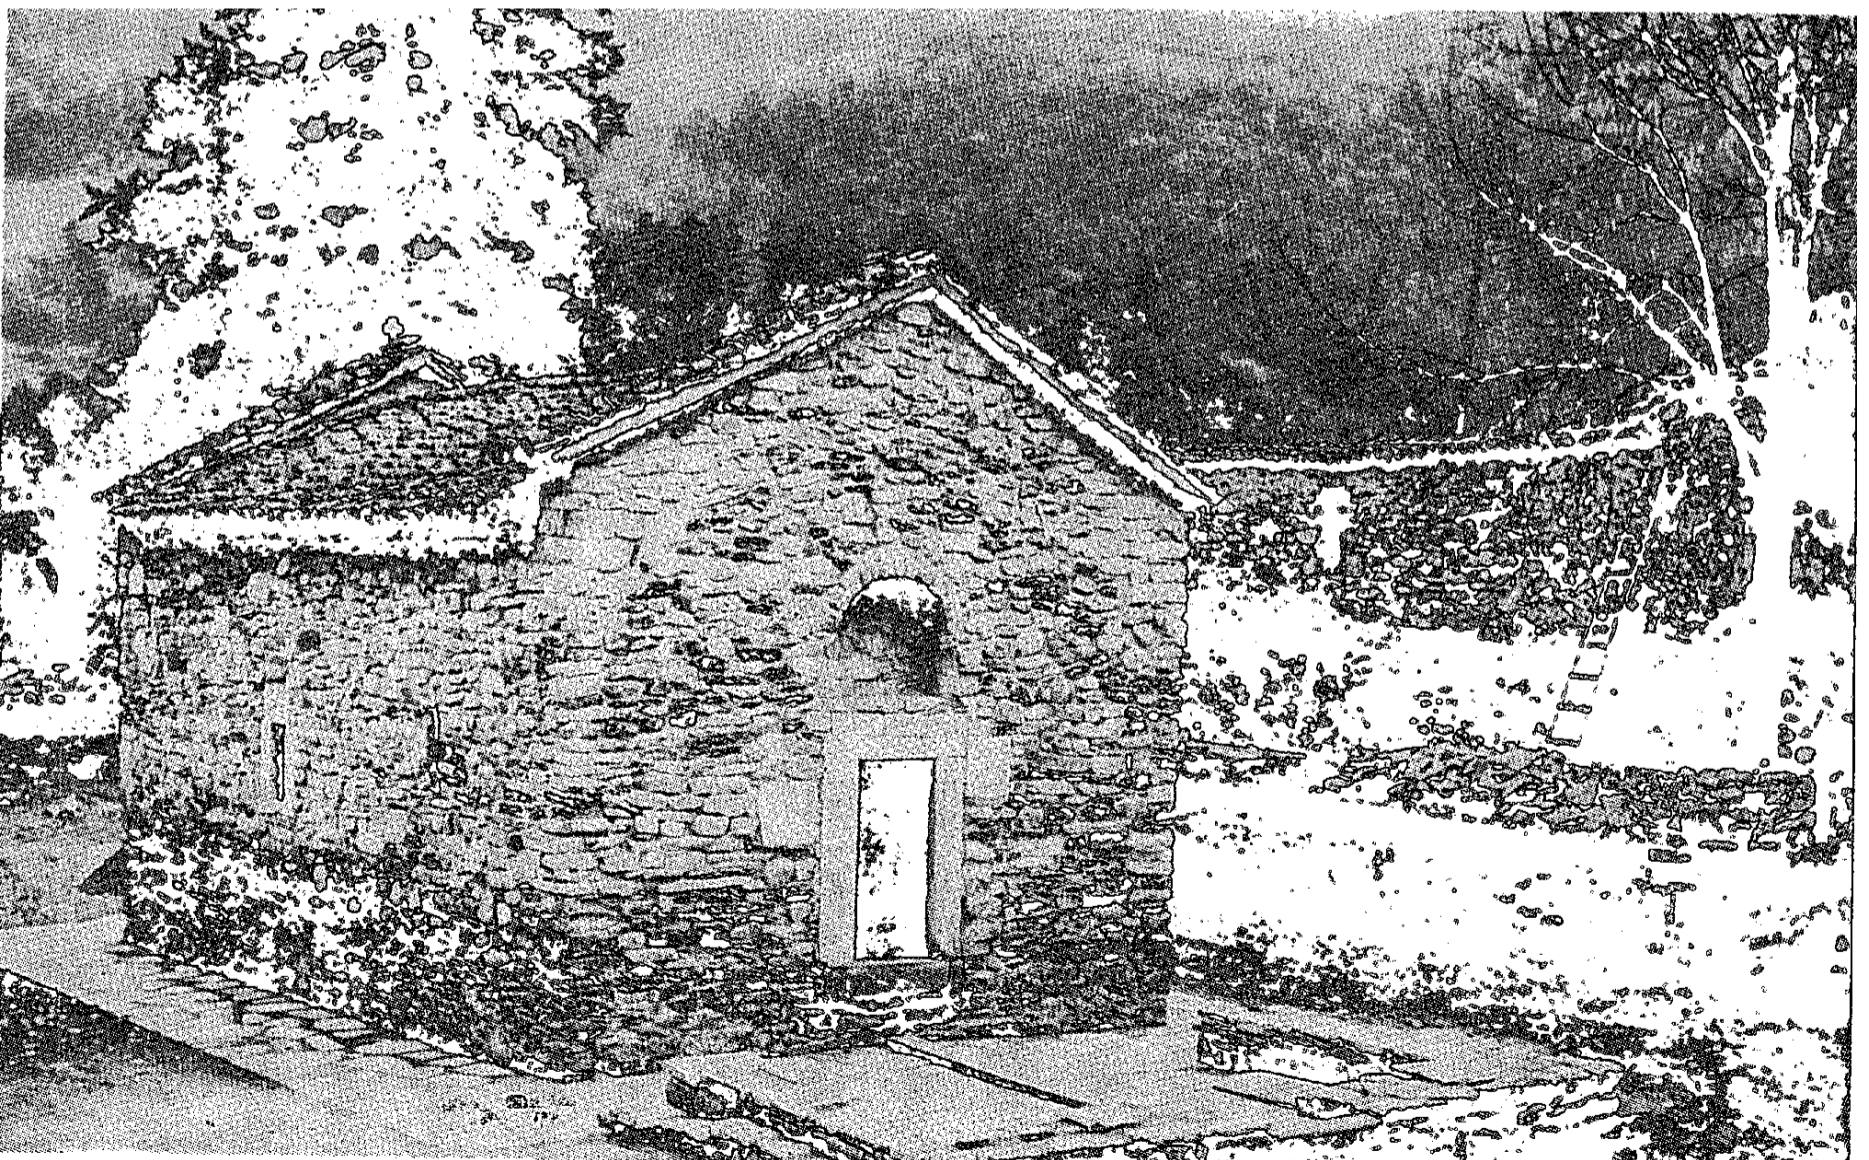
Простор од коте дна темеља до почетка сокла, тј. до коте пода, испуњен је туцаником како је било планирано. Преко њега, у подлогу од кречног малтера, постављен је под од ломљених камених плоча. Праћењем стања објекта може се рећи да је црква потпуно сува, а на откривеним деловима сокла као и на раније познатим деловима живописа, за сада се не опажају никакве појаве стварања соли (слика 35).

35. Никољача — изглед цркве после радова изведених 1969. г.
