I РАДОВИ НА ЗИДОВИМА, УЛАЗИМА И У ПОРТИ

I. TRAVAUX EFFECTUÉS SUR LES MURS, LRS ENTRÉES, ET L'ENCEINTE DU PARVIS

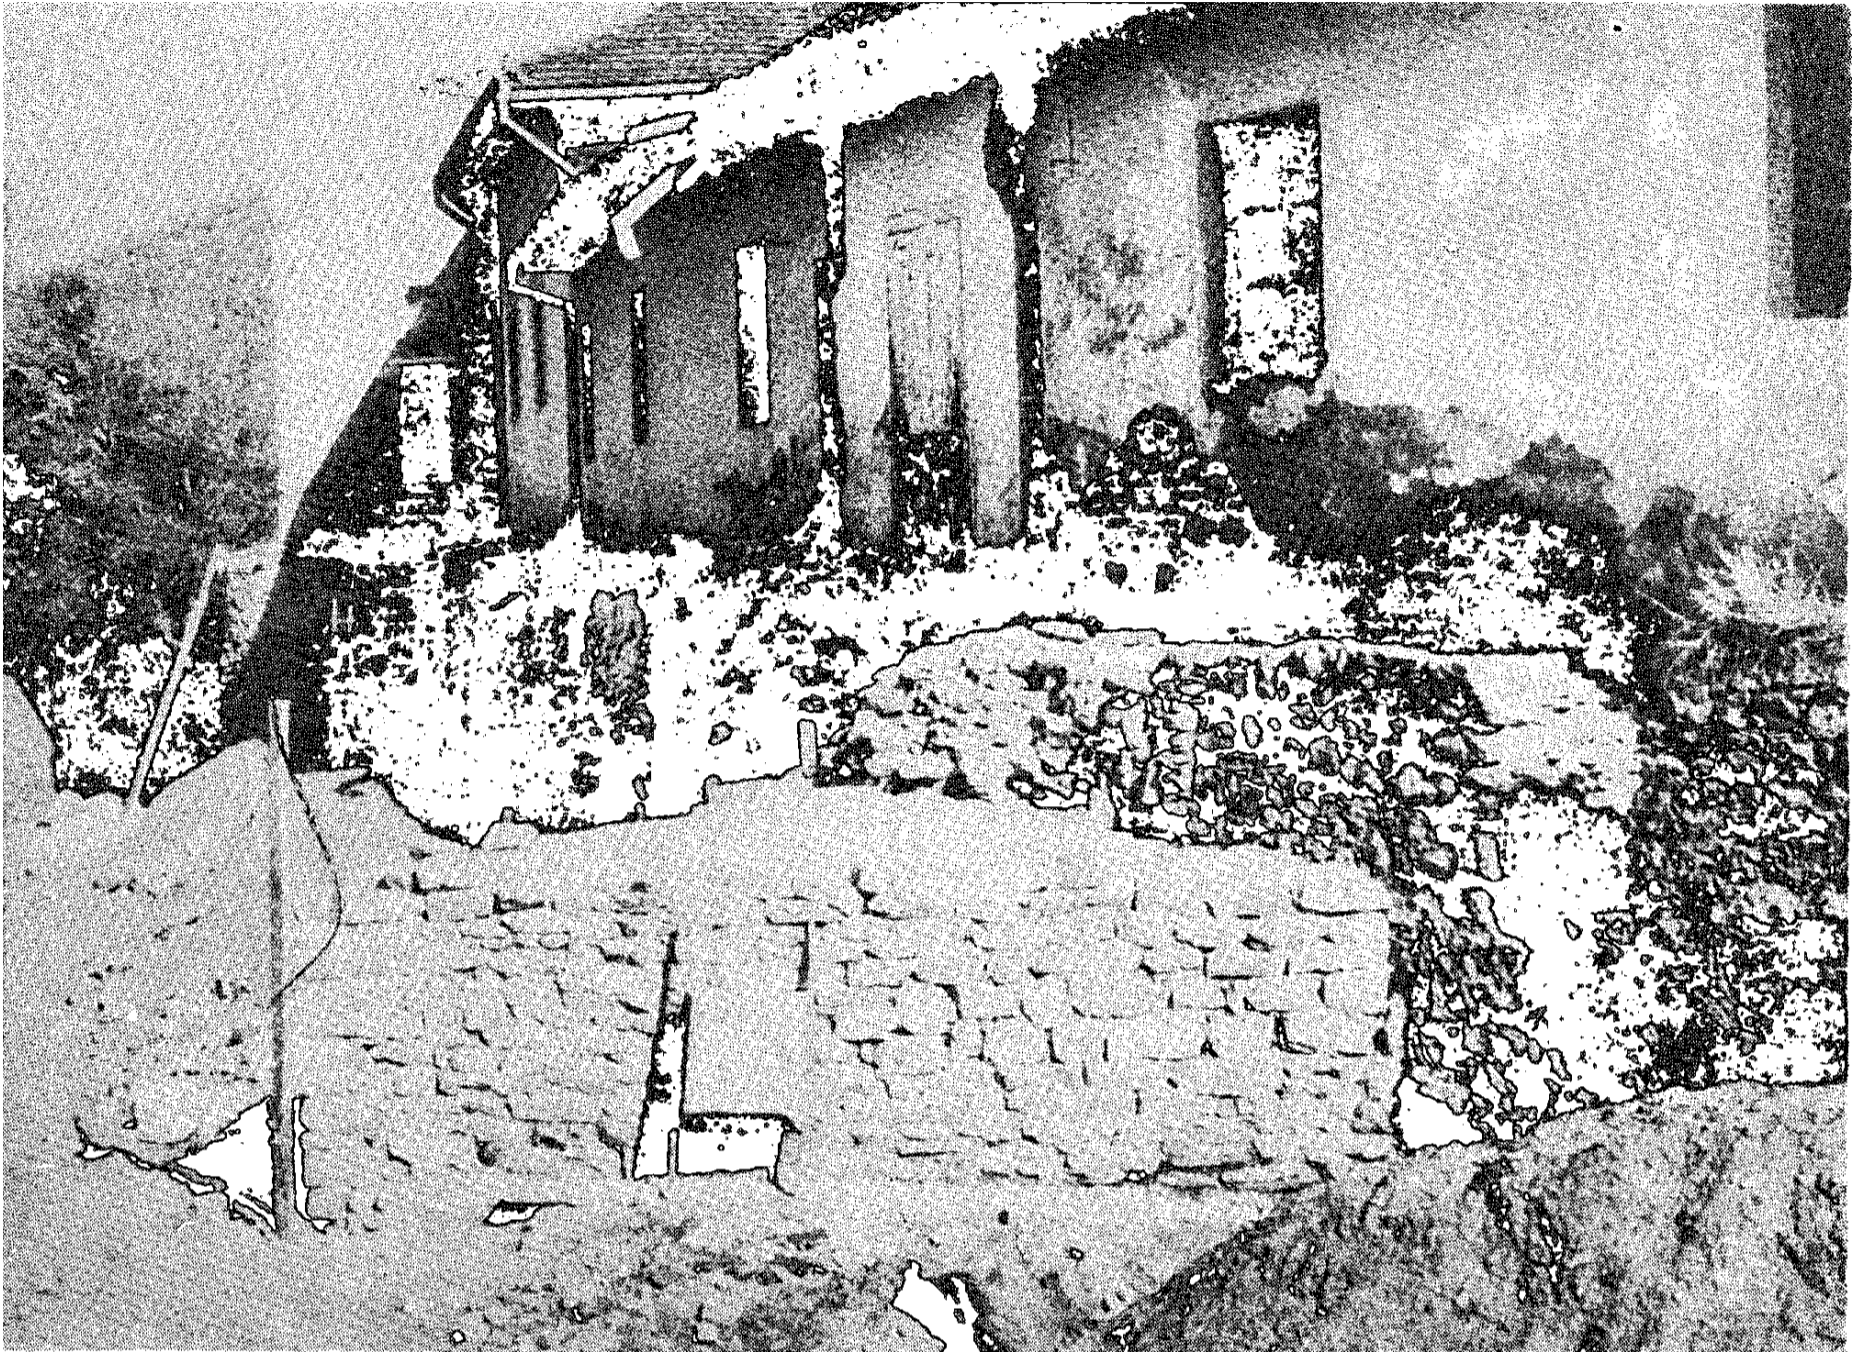
3. Изглед зидова конака из 1912. и 1927. непосредно након одбацивања насуте земље, влага је оштетила и зидове спрата, 1967. Р. Живковић.

3. Aspect des murs des konaks de 1912 et 1927, immédiatement après leur libération de la terre qui les recouvrait. L'humidité a endommagé aussi les murs de l'étage, R. Živković, 1967.

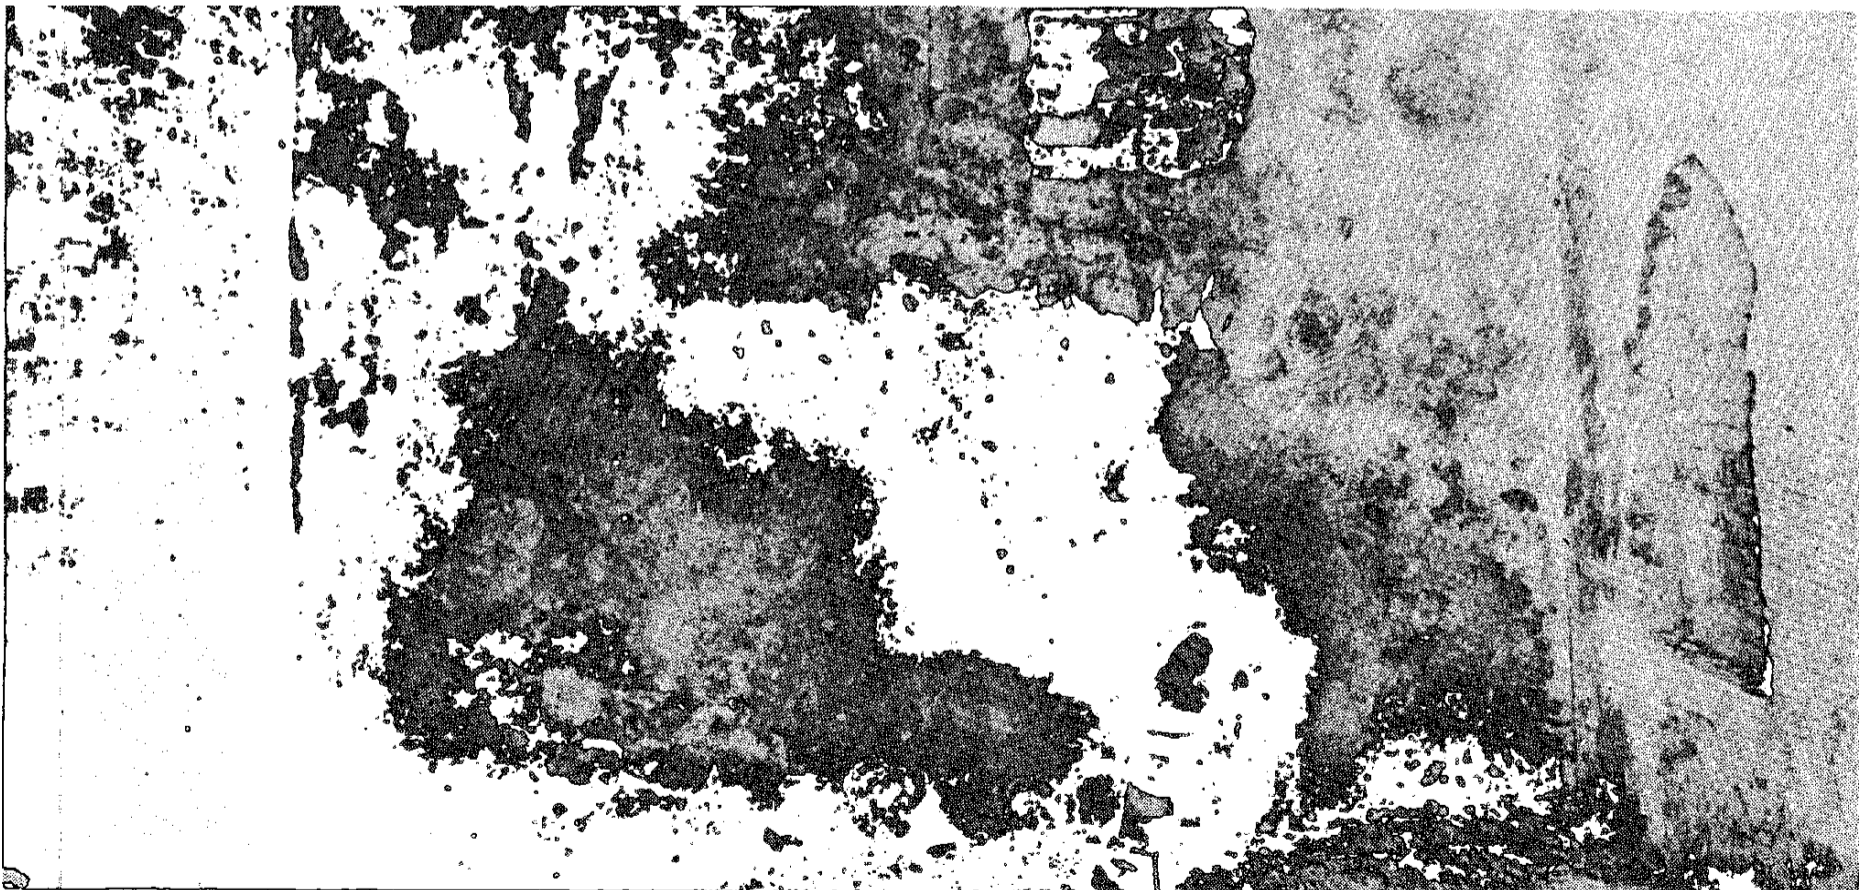
4. Изглед зида једне приземне просторије у конаку из 1912., Р. Живковић.

4. Aspect d'un mur d'une pièce du rez-de chaussée du konak de 1912, R. Živković.

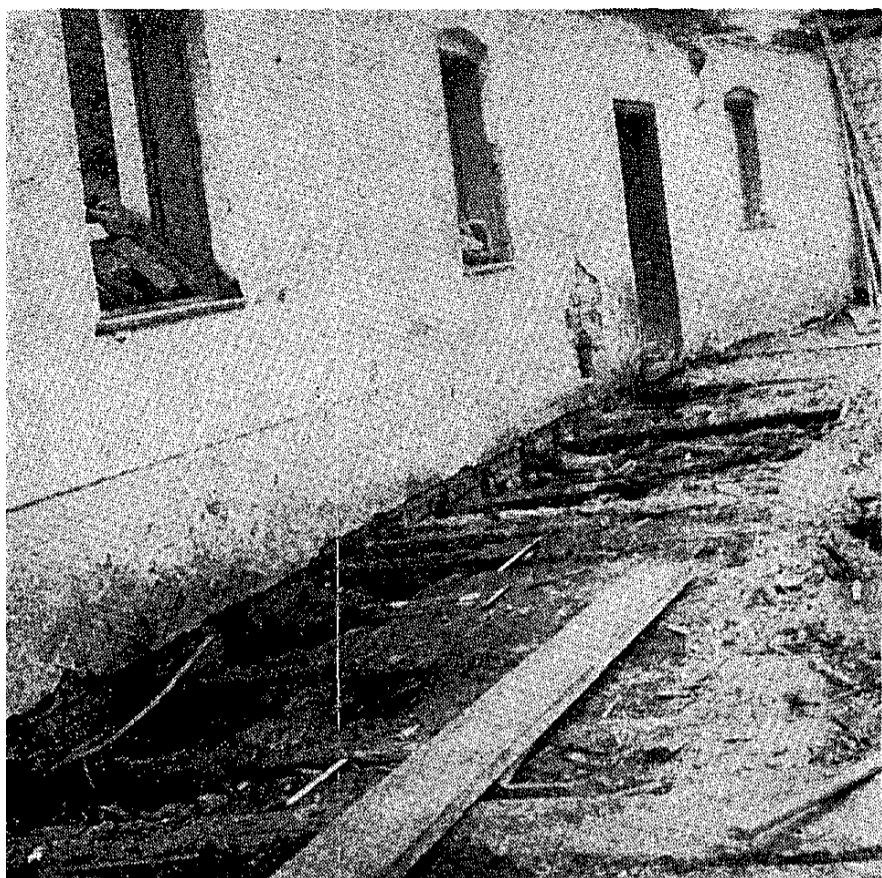
5. Изглед иструлеле међуспратне конструкције у делу ходника конака из 1912. године, Р. Живковић.

5. Aspect de la charpente pourrie supportant l'étage, dans une partie du couloir de 1912, R. Živković.

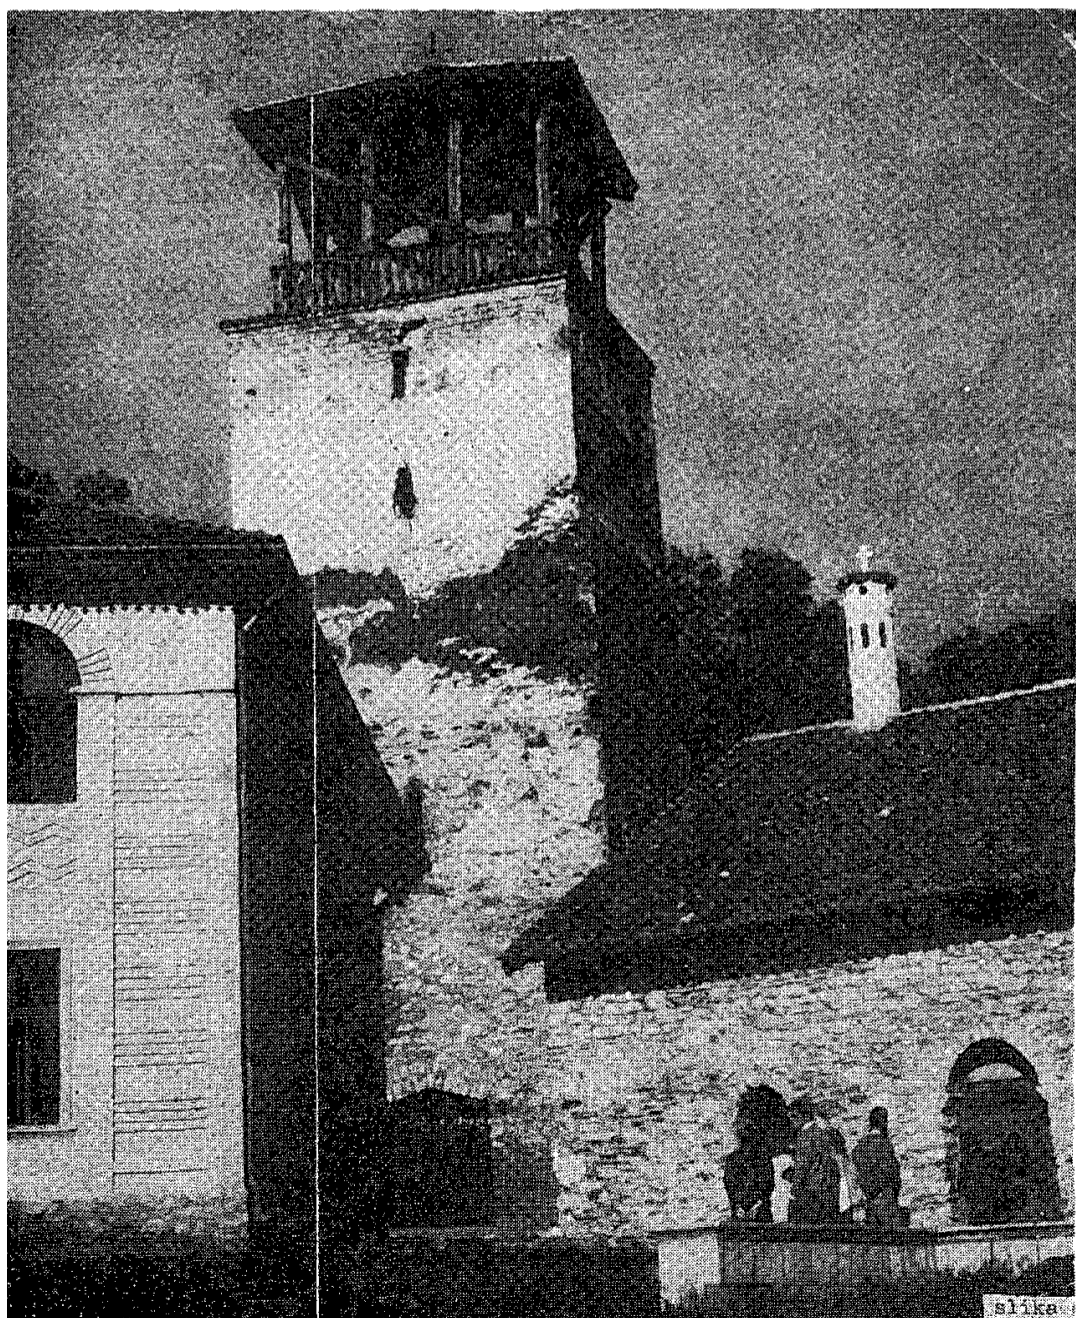
Кровна конструкција, која није замењена, у међувремену је сасвим иструлила, а поједине зоне зидних површина остале су растрешене (слика 6). У оквиру пројекта за радове у манастирском комплексу израђен је и план за реконструкцију и обезбеђење куле и западног улаза.²⁰

6. Конак из 1927. године ослањао се на Радослављеву кулу, Р. Тасић.

6. Le Konak de 1927 s'appuyait sur la Tour de Radoslav, R. Tasić.

Током 1966—1967. године највећи део послова је завршен. Поред статичке санације објекта, извршена је и реконструкција крова према најпоузданијој очуваној графичкој представи (цртежи 8—9 и слика 23). За наредну годину преостало је само да се са површина зидова у улазу обије малтер (слика 24) и фугују зидови, јер је примећено да се у споју између старијих полукружних кула и троугласте касније призидане испуне, налазе остаци фресака (слика 25).

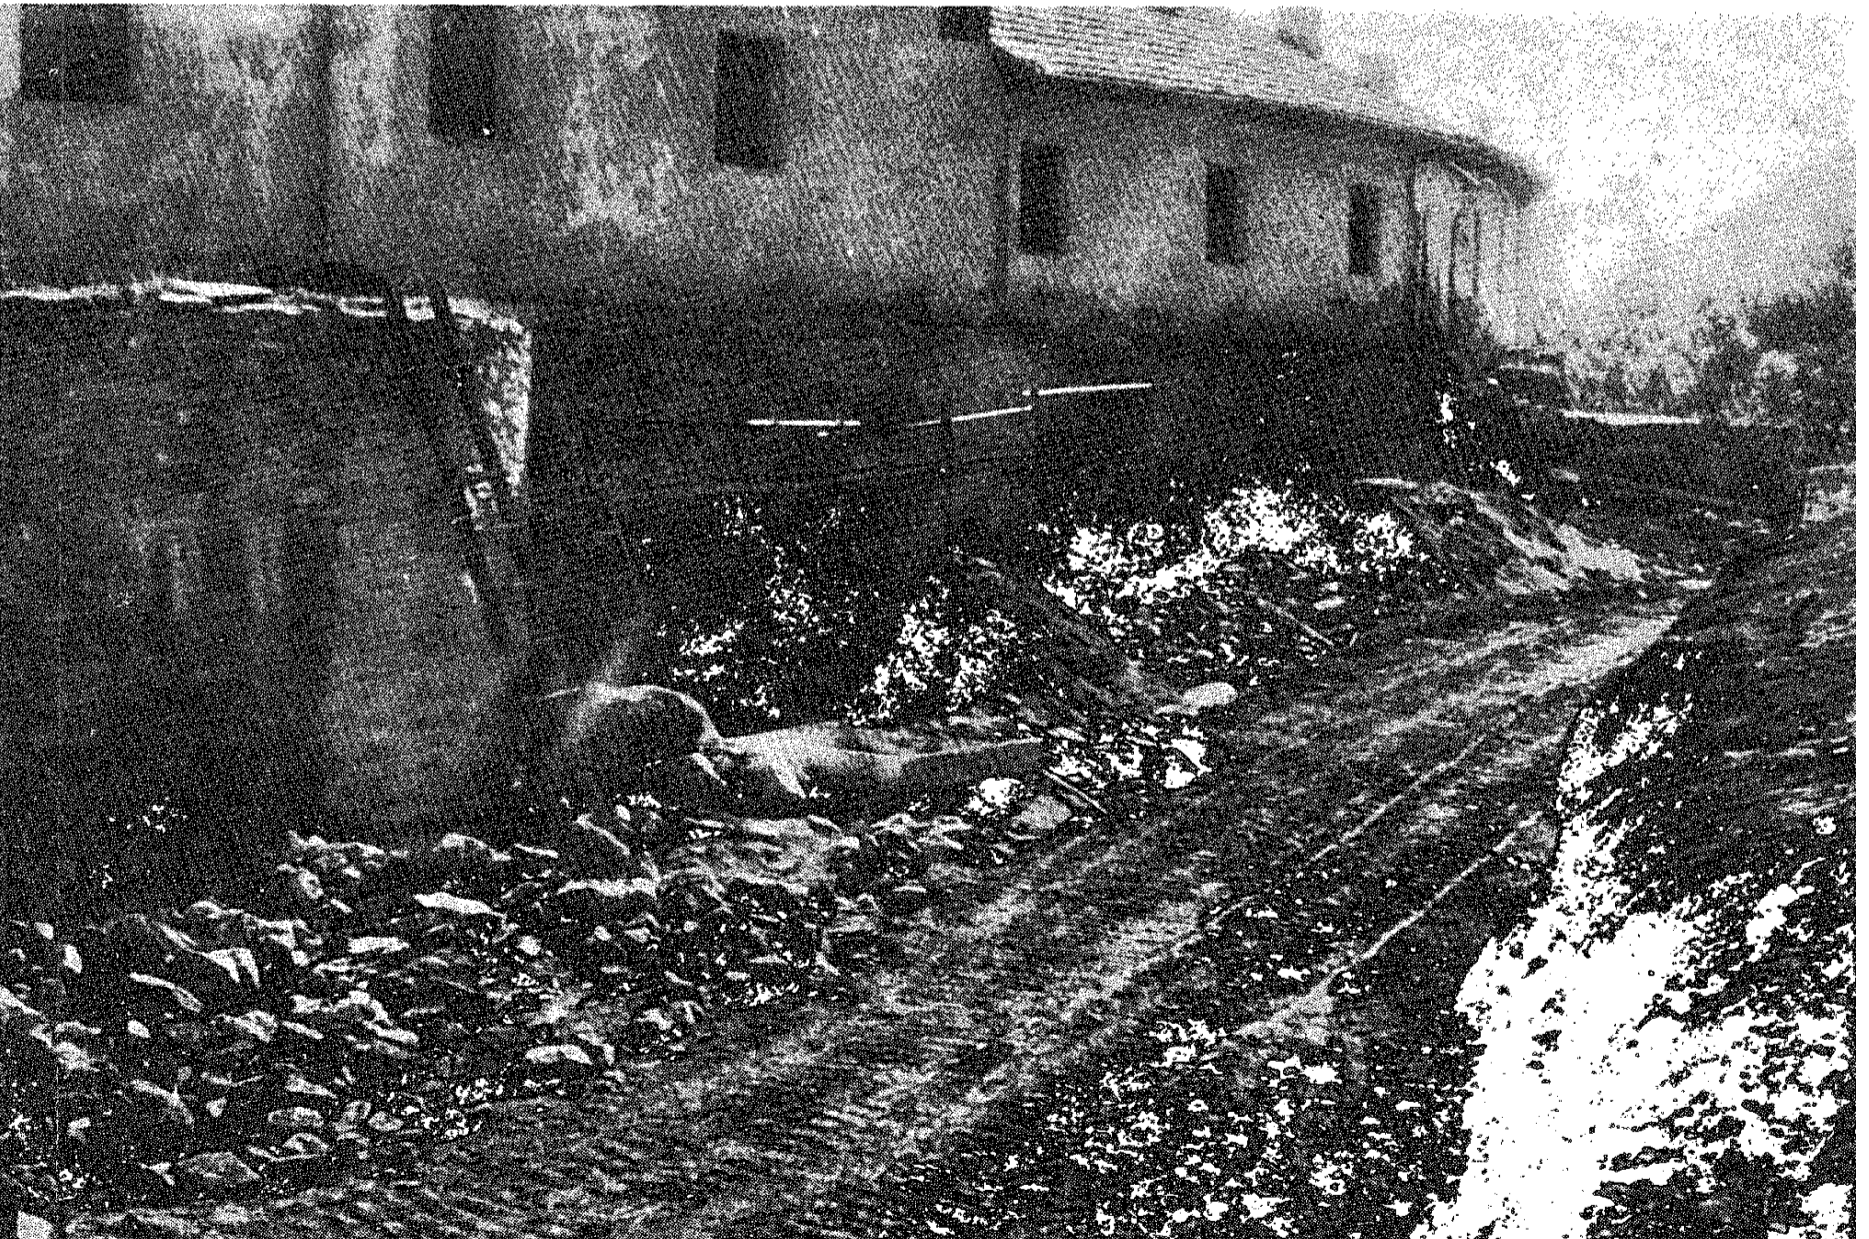
Након ослобађања од шута, веома оштећени бедемски зидови очувани до висине од око 4,00 m, очишћени су од земље која је испунила празне спојнице и оштећења и остављени да се суше (слике 8—9).

8. Изглед бедема након уклањања земље, 1967. Р. Живковић.

8. Aspect du rempart après sa libération de la terre qui le recouvrait, 1967. R. Živković.

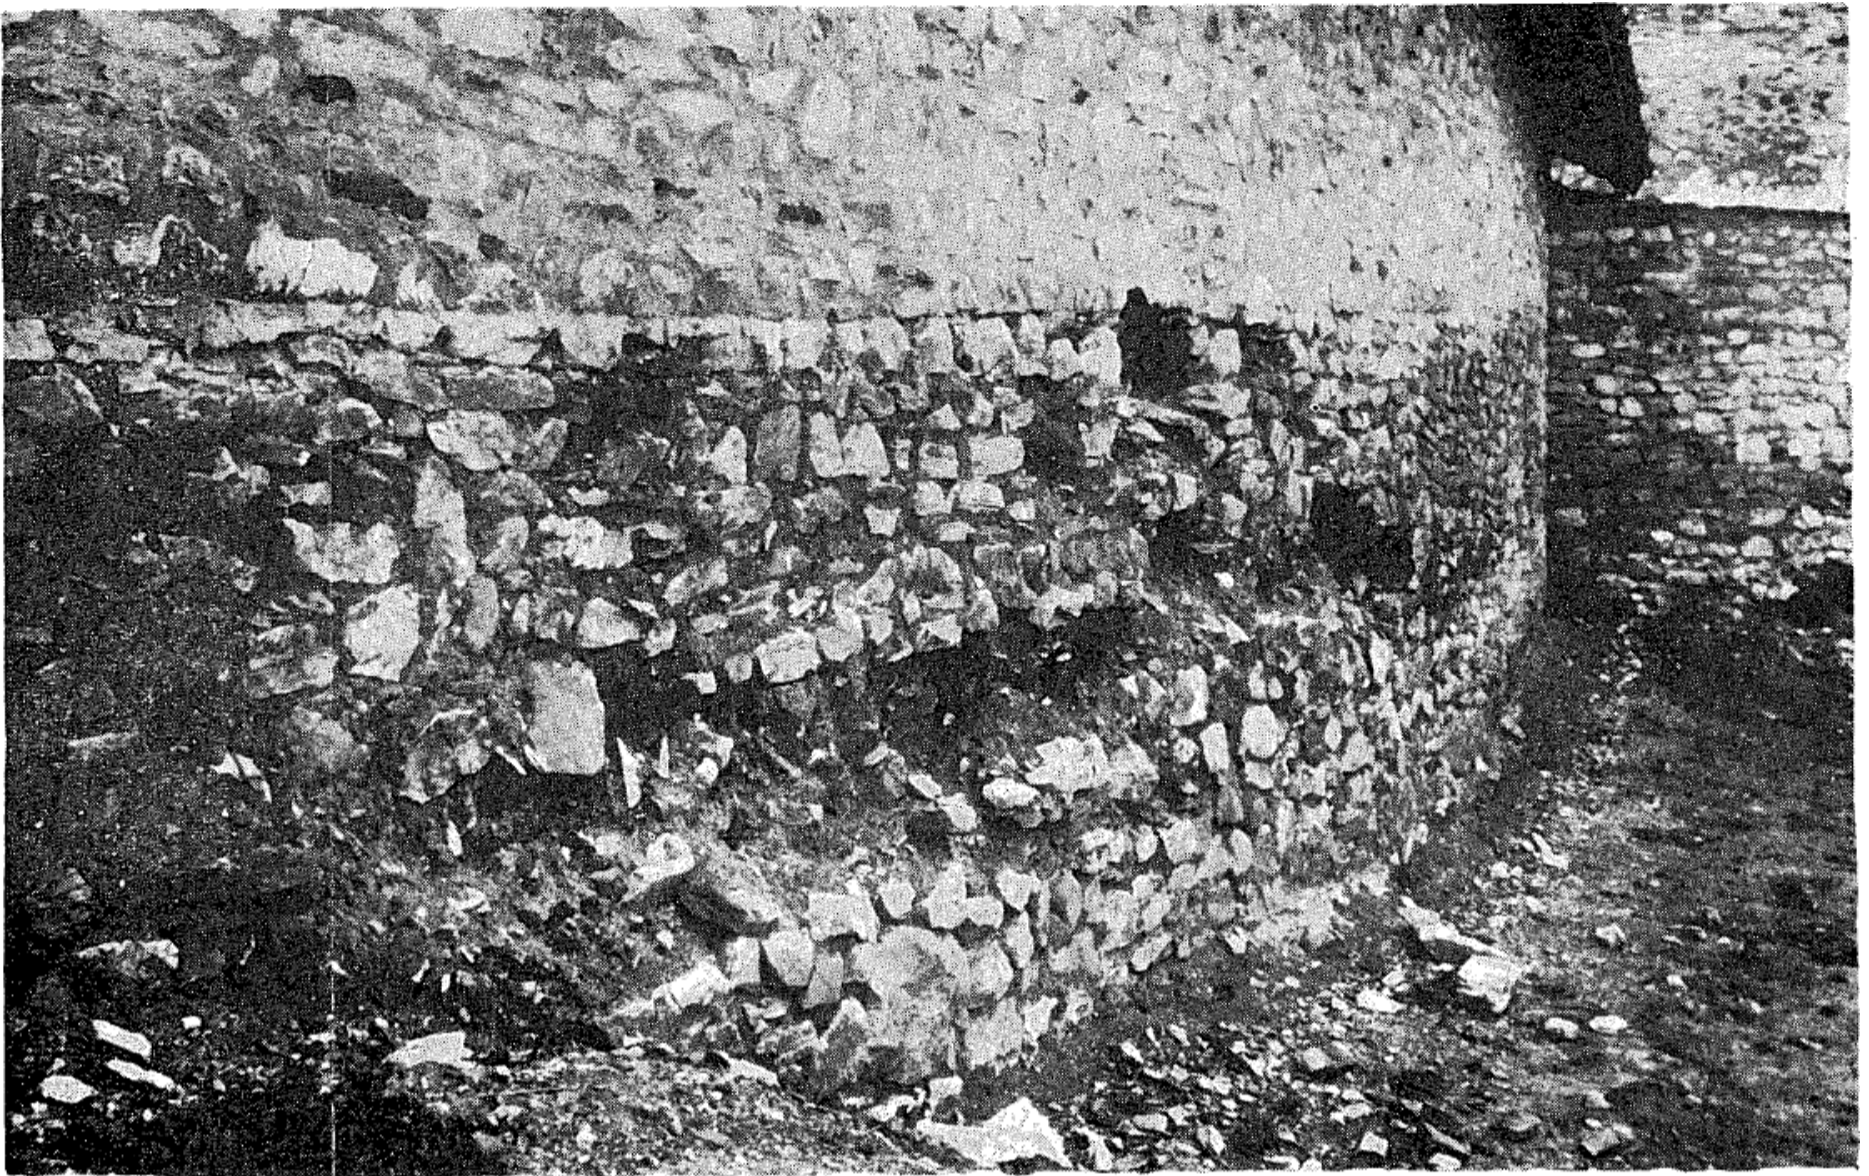
9. Изглед оштећених спољних зидова Савине трпезарије након откопавања, 1967. г. Р. Живковић.

9. Aspect des murs extérieurs endommagés du Réfectoire de Sava, après qu'ils aient été déterrés, 1967, R. Živković.

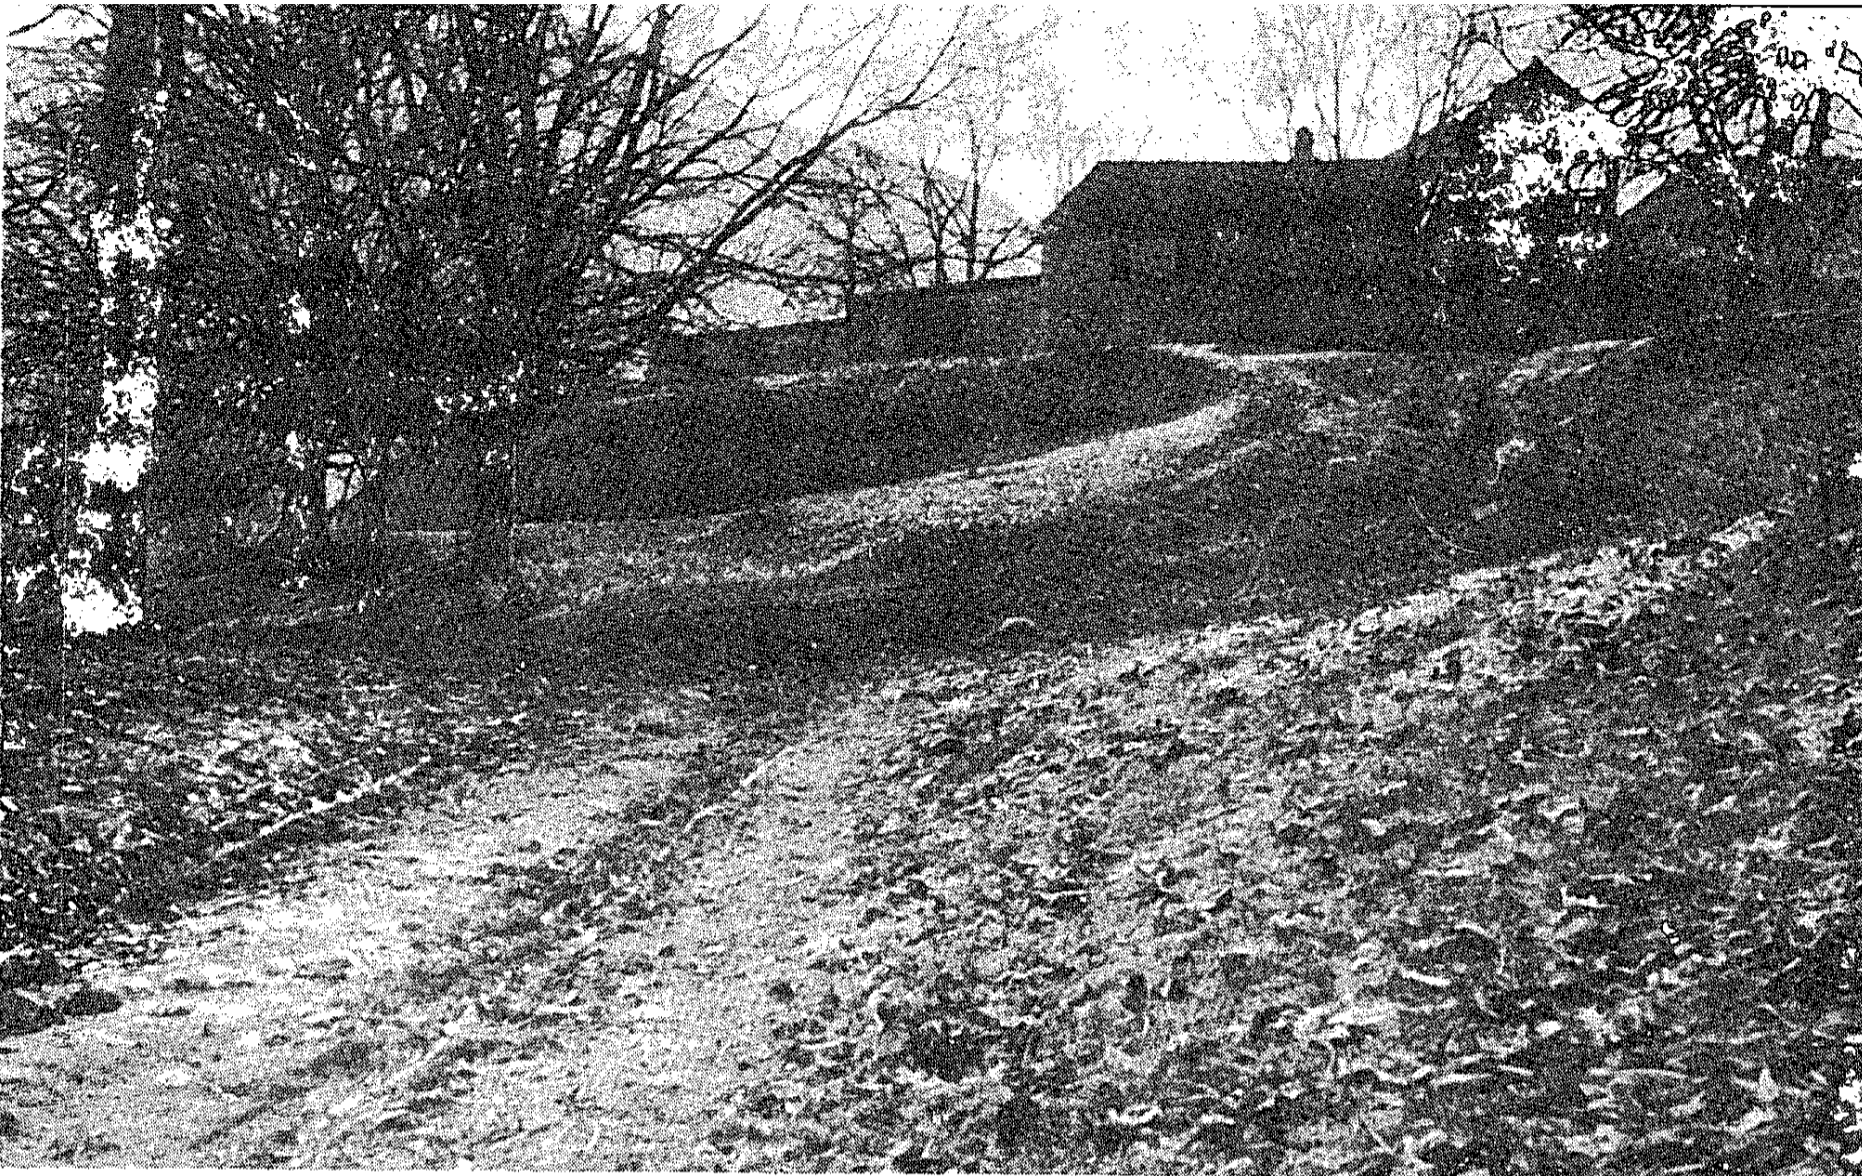
16. Западни прилаз манастиру пре почетка радова, 1964. г. М. Р. Јовин.

16. Accès au monastère du côté ouest avant le début des travaux, en 1964. M. R. Jovin.

шира прилазна стаза која води од невеликог паркинга код Савине чесме до западног улаза (слике 16—17). Потом је извршено и затрављивање свих откопа и шкарпи (слика 18).

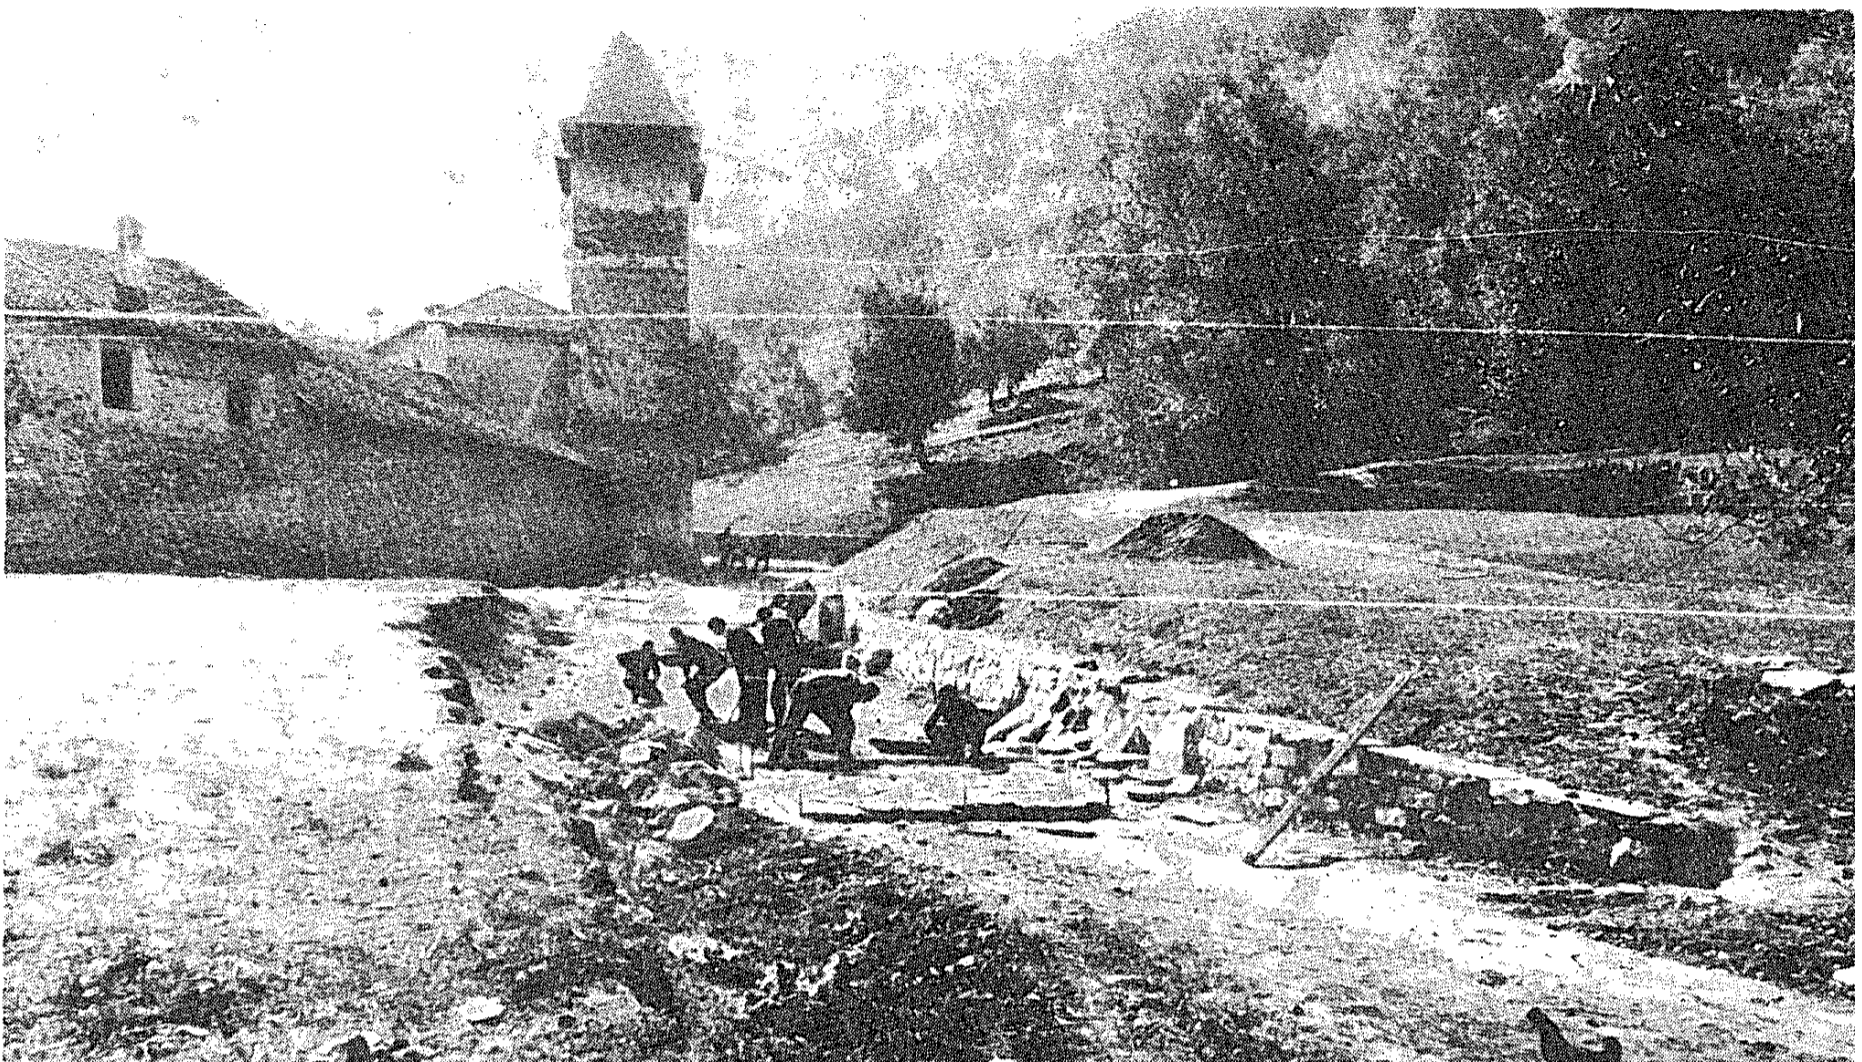
17. Радови на уређењу западног прилаза, 1969. г. Р. Живковић.

17. Travaux d'aménagement de l'accès par l'ouest, 1969, R. Živković.

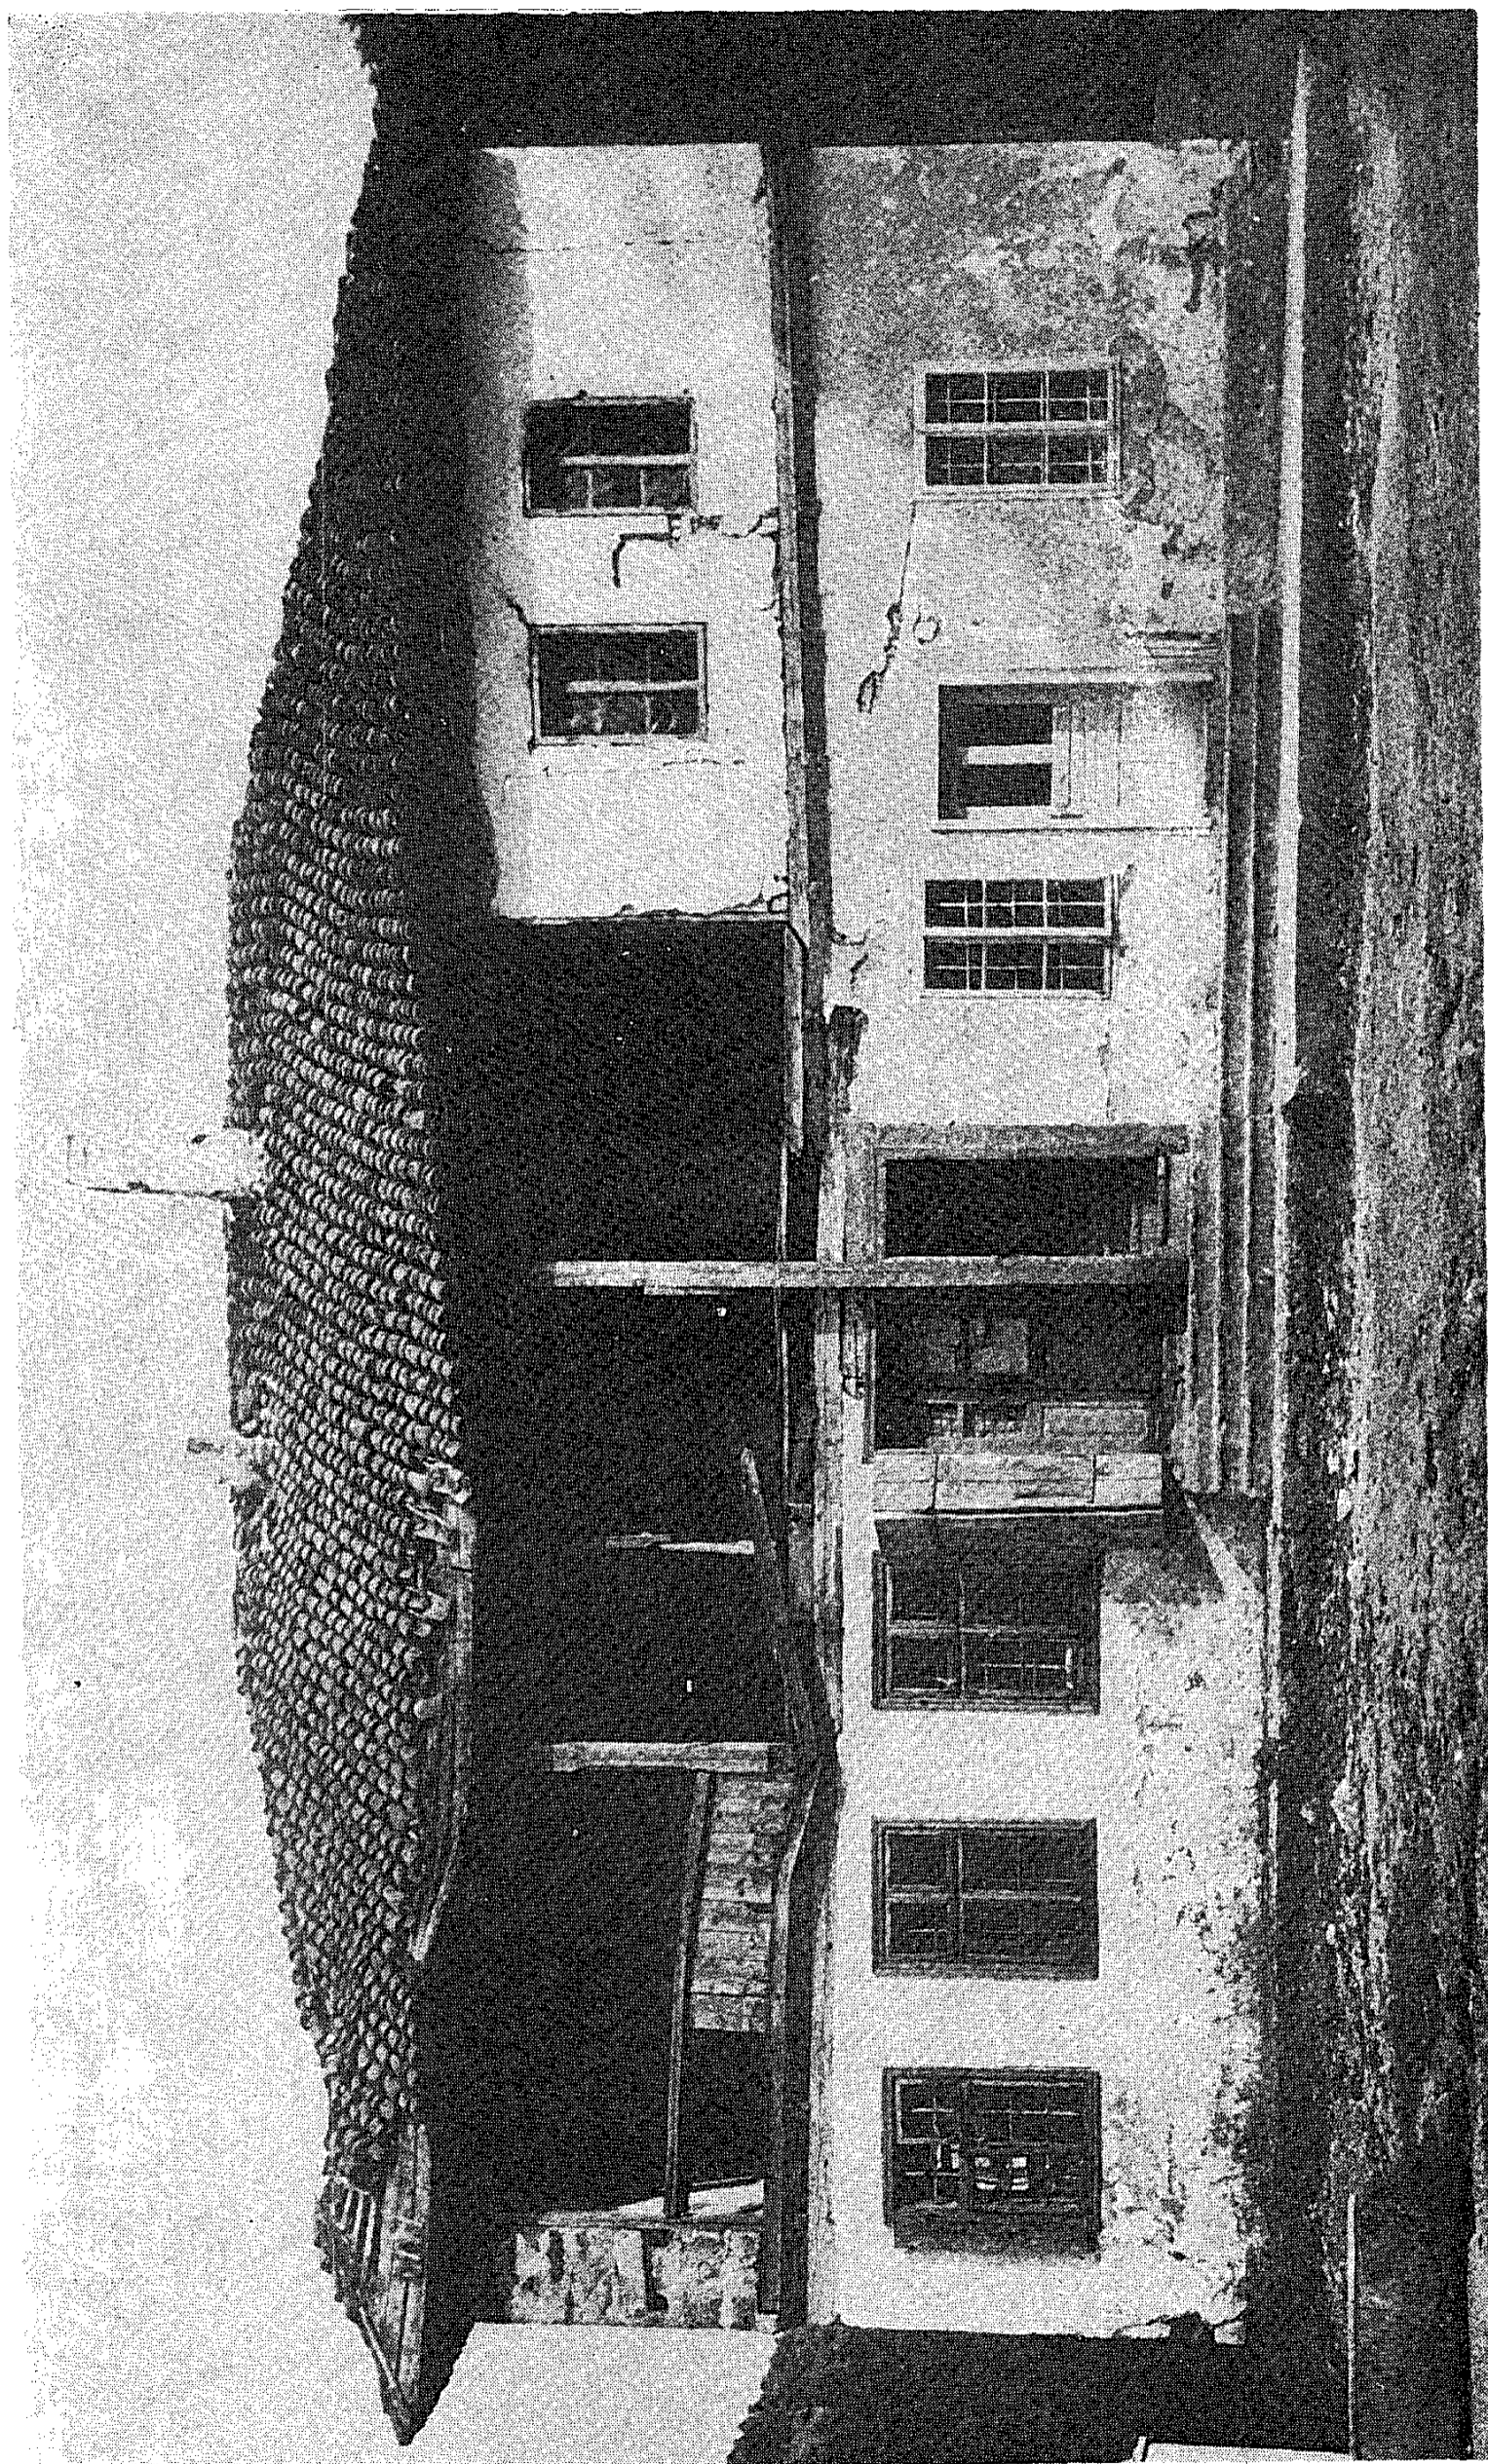
Конак на источном платоу, ван зидина манастира, који је за време Првог устанка био станиште рањеника, већ сасвим дотрајао (слика 21), како је пројектом уређења непосредне околине предвиђено, након конзервације, добиће одговарајућу нову намену.

21. Aspect du konak dans l'espace en dehors des murs, dont la conservation doit encore être entreprise, R. Tasić.

21. Изглед конака ван зидина који тек треба конзервирати, Р. Тасић.
