I РАДОВИ НА ЗИДОВИМА, УЛАЗИМА И У ПОРТИ

I. TRAVAUX EFFECTUÉS SUR LES MURS, LRS ENTRÉES, ET L'ENCEINTE DU PARVIS

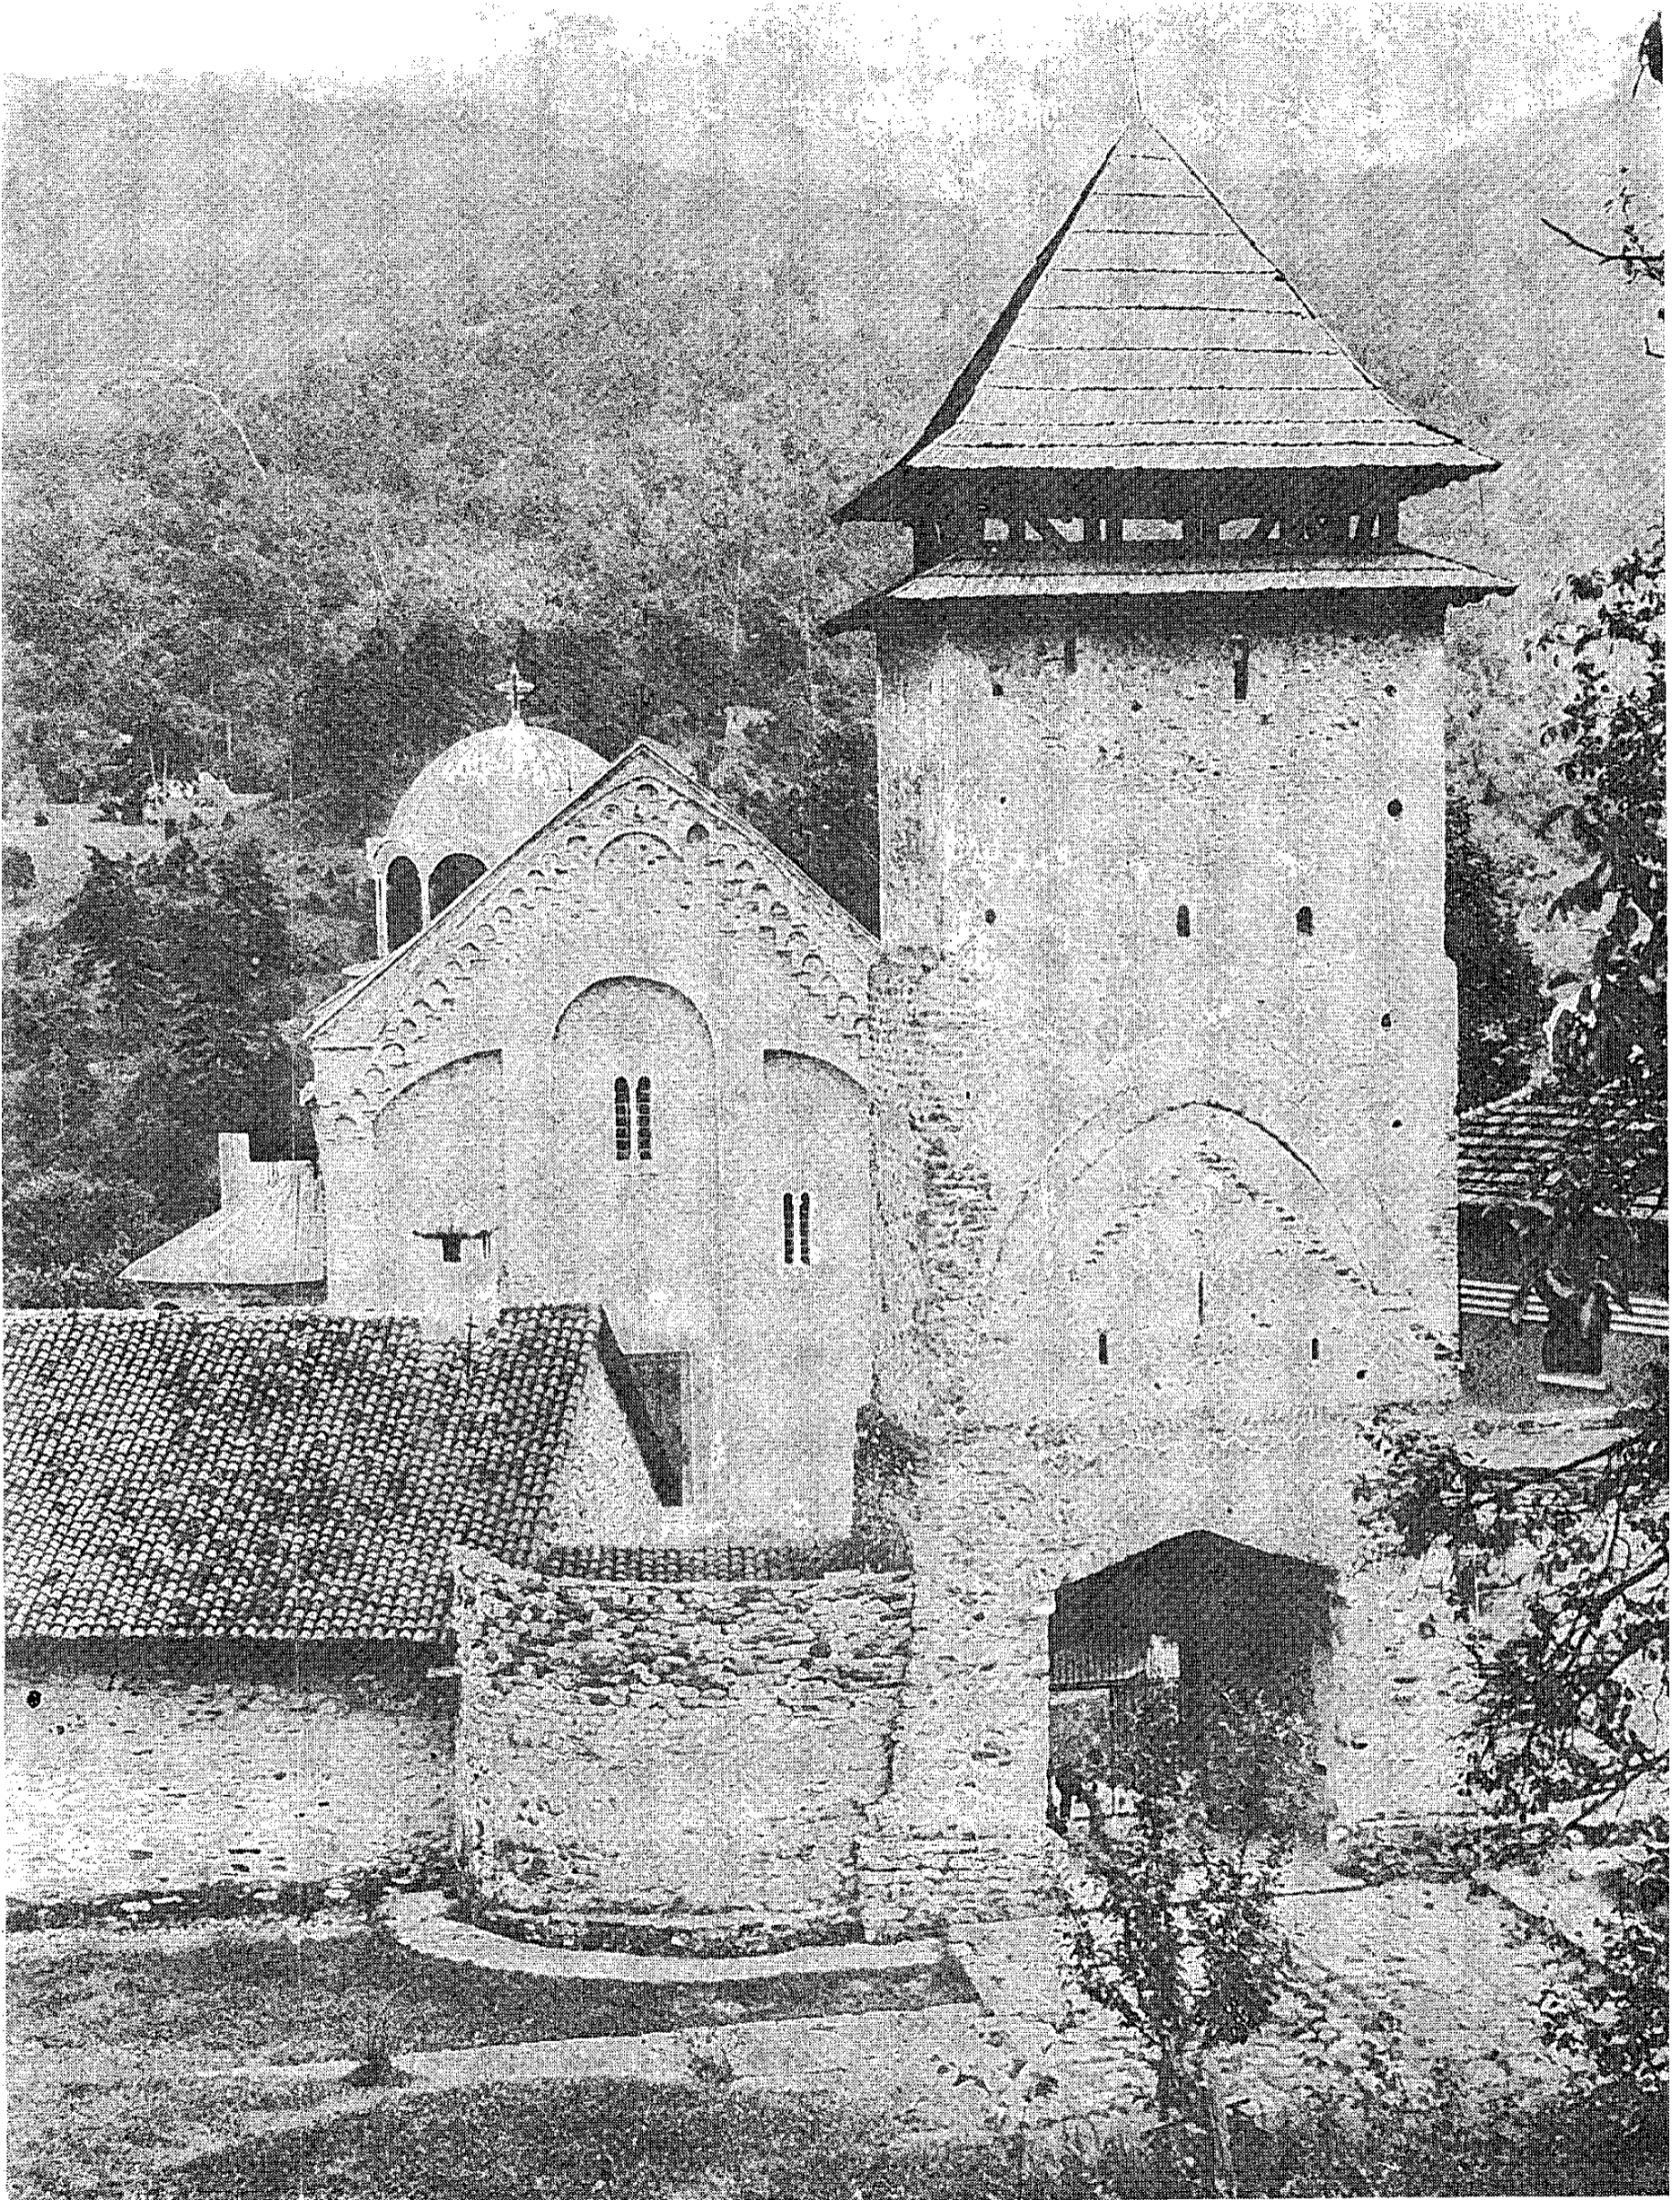
23. Изглед куле након завршетка конзерваторско-рестаураторских радова и рушења конака из 1927. Р. Живковић.

23. Vue de la tour après la fin des travaux de conservation et de restauration et la démolition du konak de 1927, R. Živković.

Током 1966—1967. године највећи део послова је завршен. Поред статичке санације објекта, извршена је и реконструкција крова према најпоузданијој очуваној графичкој представи (цртежи 8—9 и слика 23). За наредну годину преостало је само да се са површина зидова у улазу обије малтер (слика 24) и фугују зидови, јер је примећено да се у споју између старијих полукружних кула и троугласте касније призидане испуне, налазе остаци фресака (слика 25).

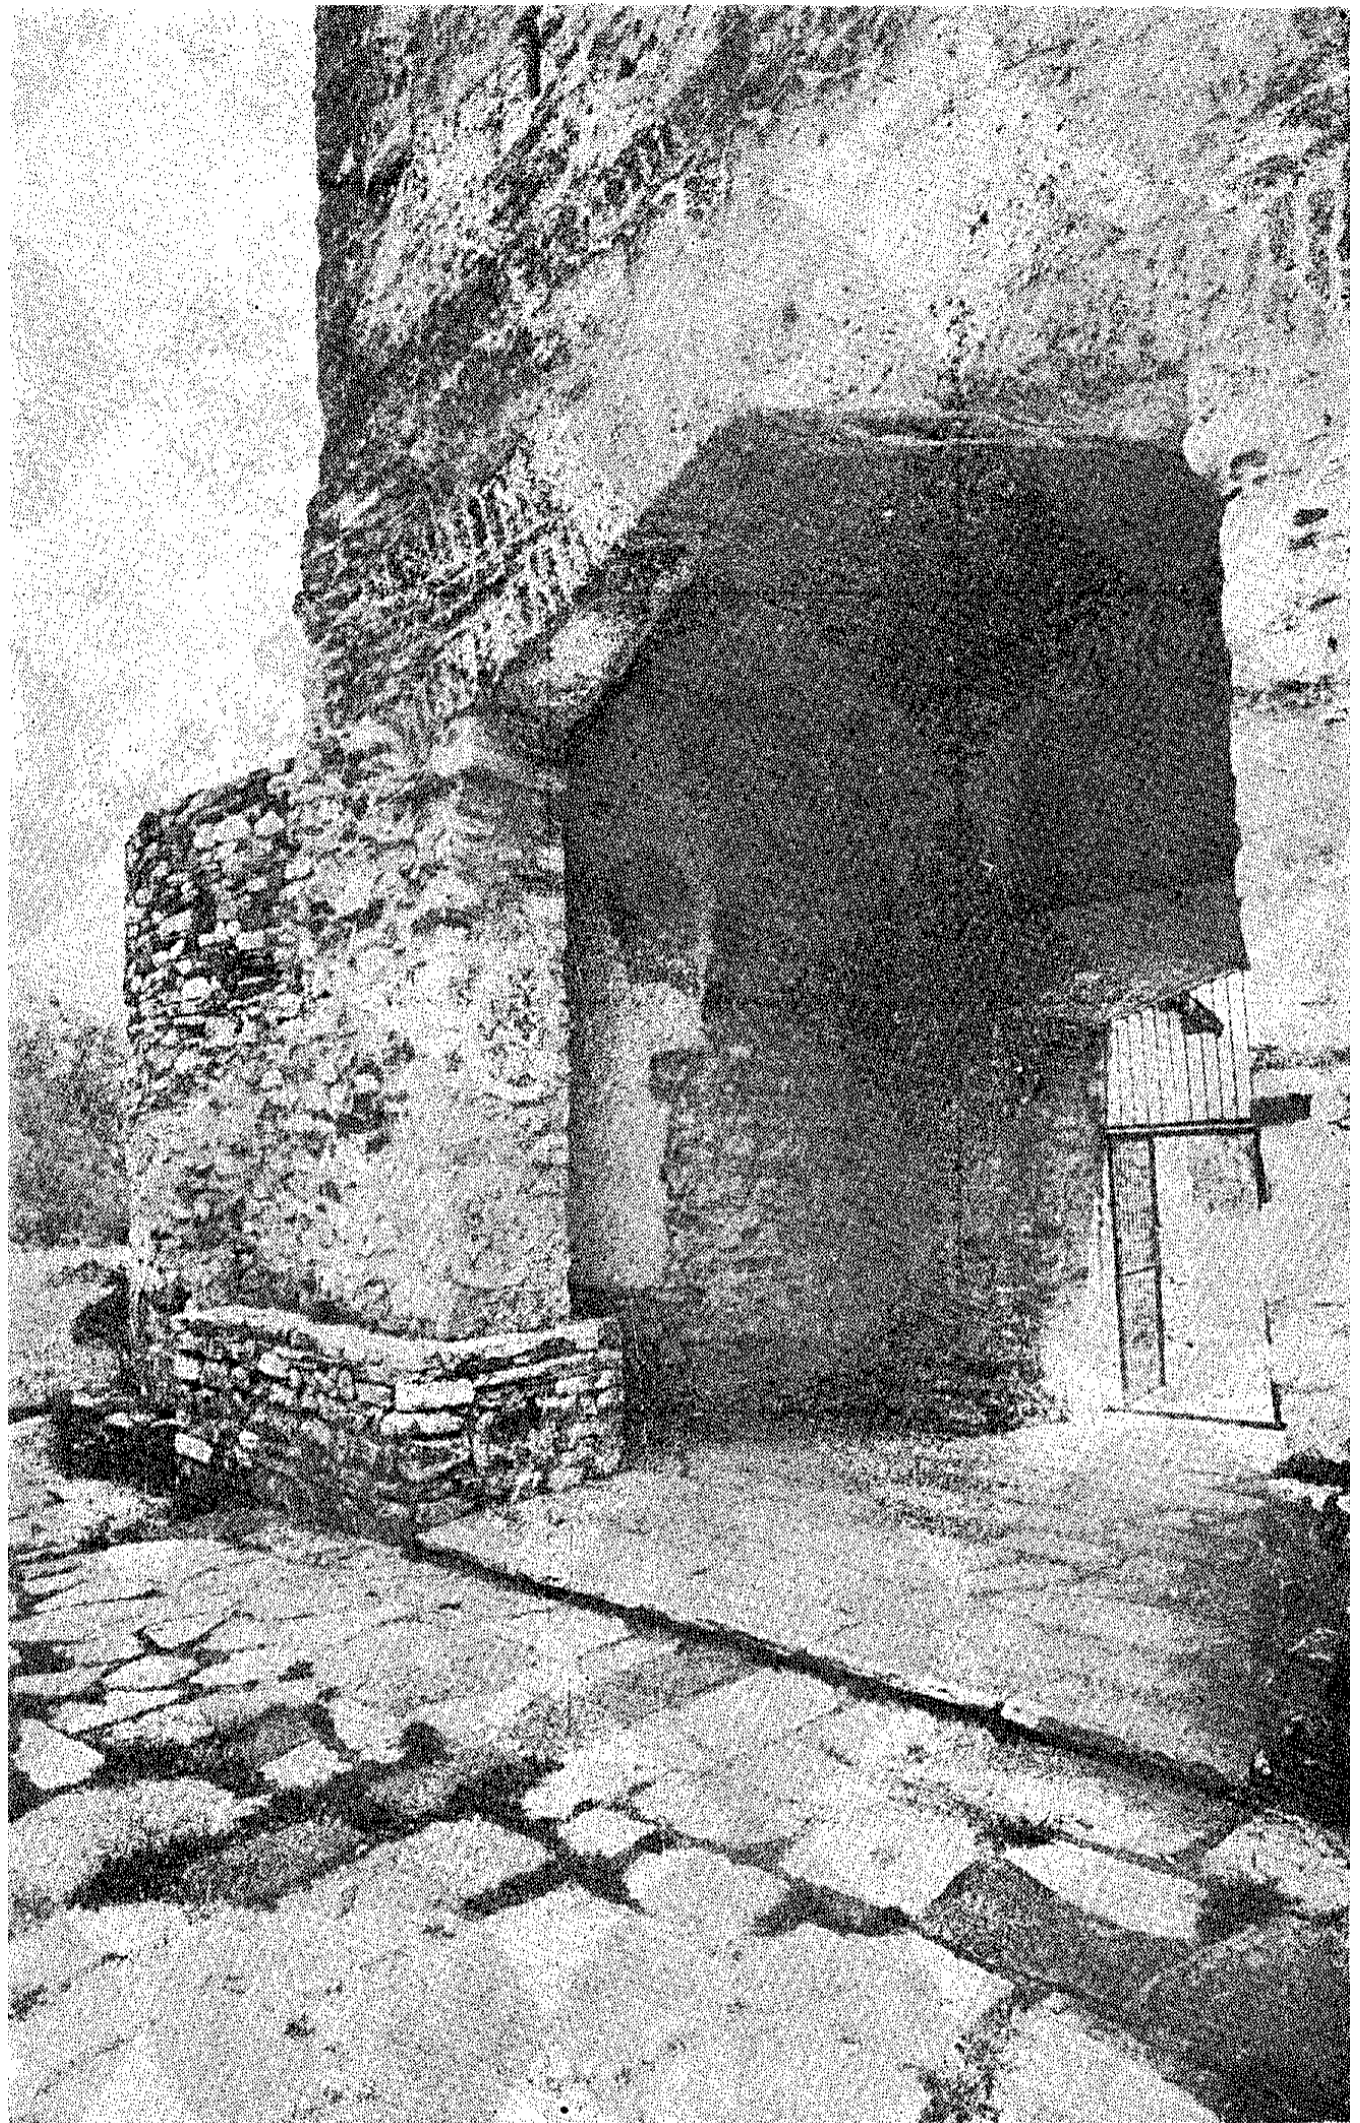
27. Изглед западног улаза после уклањања троугластих испуна и фуговања слободних површина, 1977. г. Р. Живковић.

27. Vue actuelle de l'entrée occidentale après qu'elle fut débarrassée du mortier triangulaire comblant les interstices et des joints sur les surfaces libres, 1977, R. Živković.

вршина зидова западног улаза на којима није било остатака живописа, зоне на којима су се задржали делови зидних слика омалтерисане су да би се очуване површине фресака што боље визуелно повезале. Сем тога, на овај начин фреске су боље обезбеђене но када се само опшију по ивицама. Такође је извршено и учвршћивање фрагмената за подлогу и одстрањивање остатака малтера са њих. (слике 27—28).²⁴

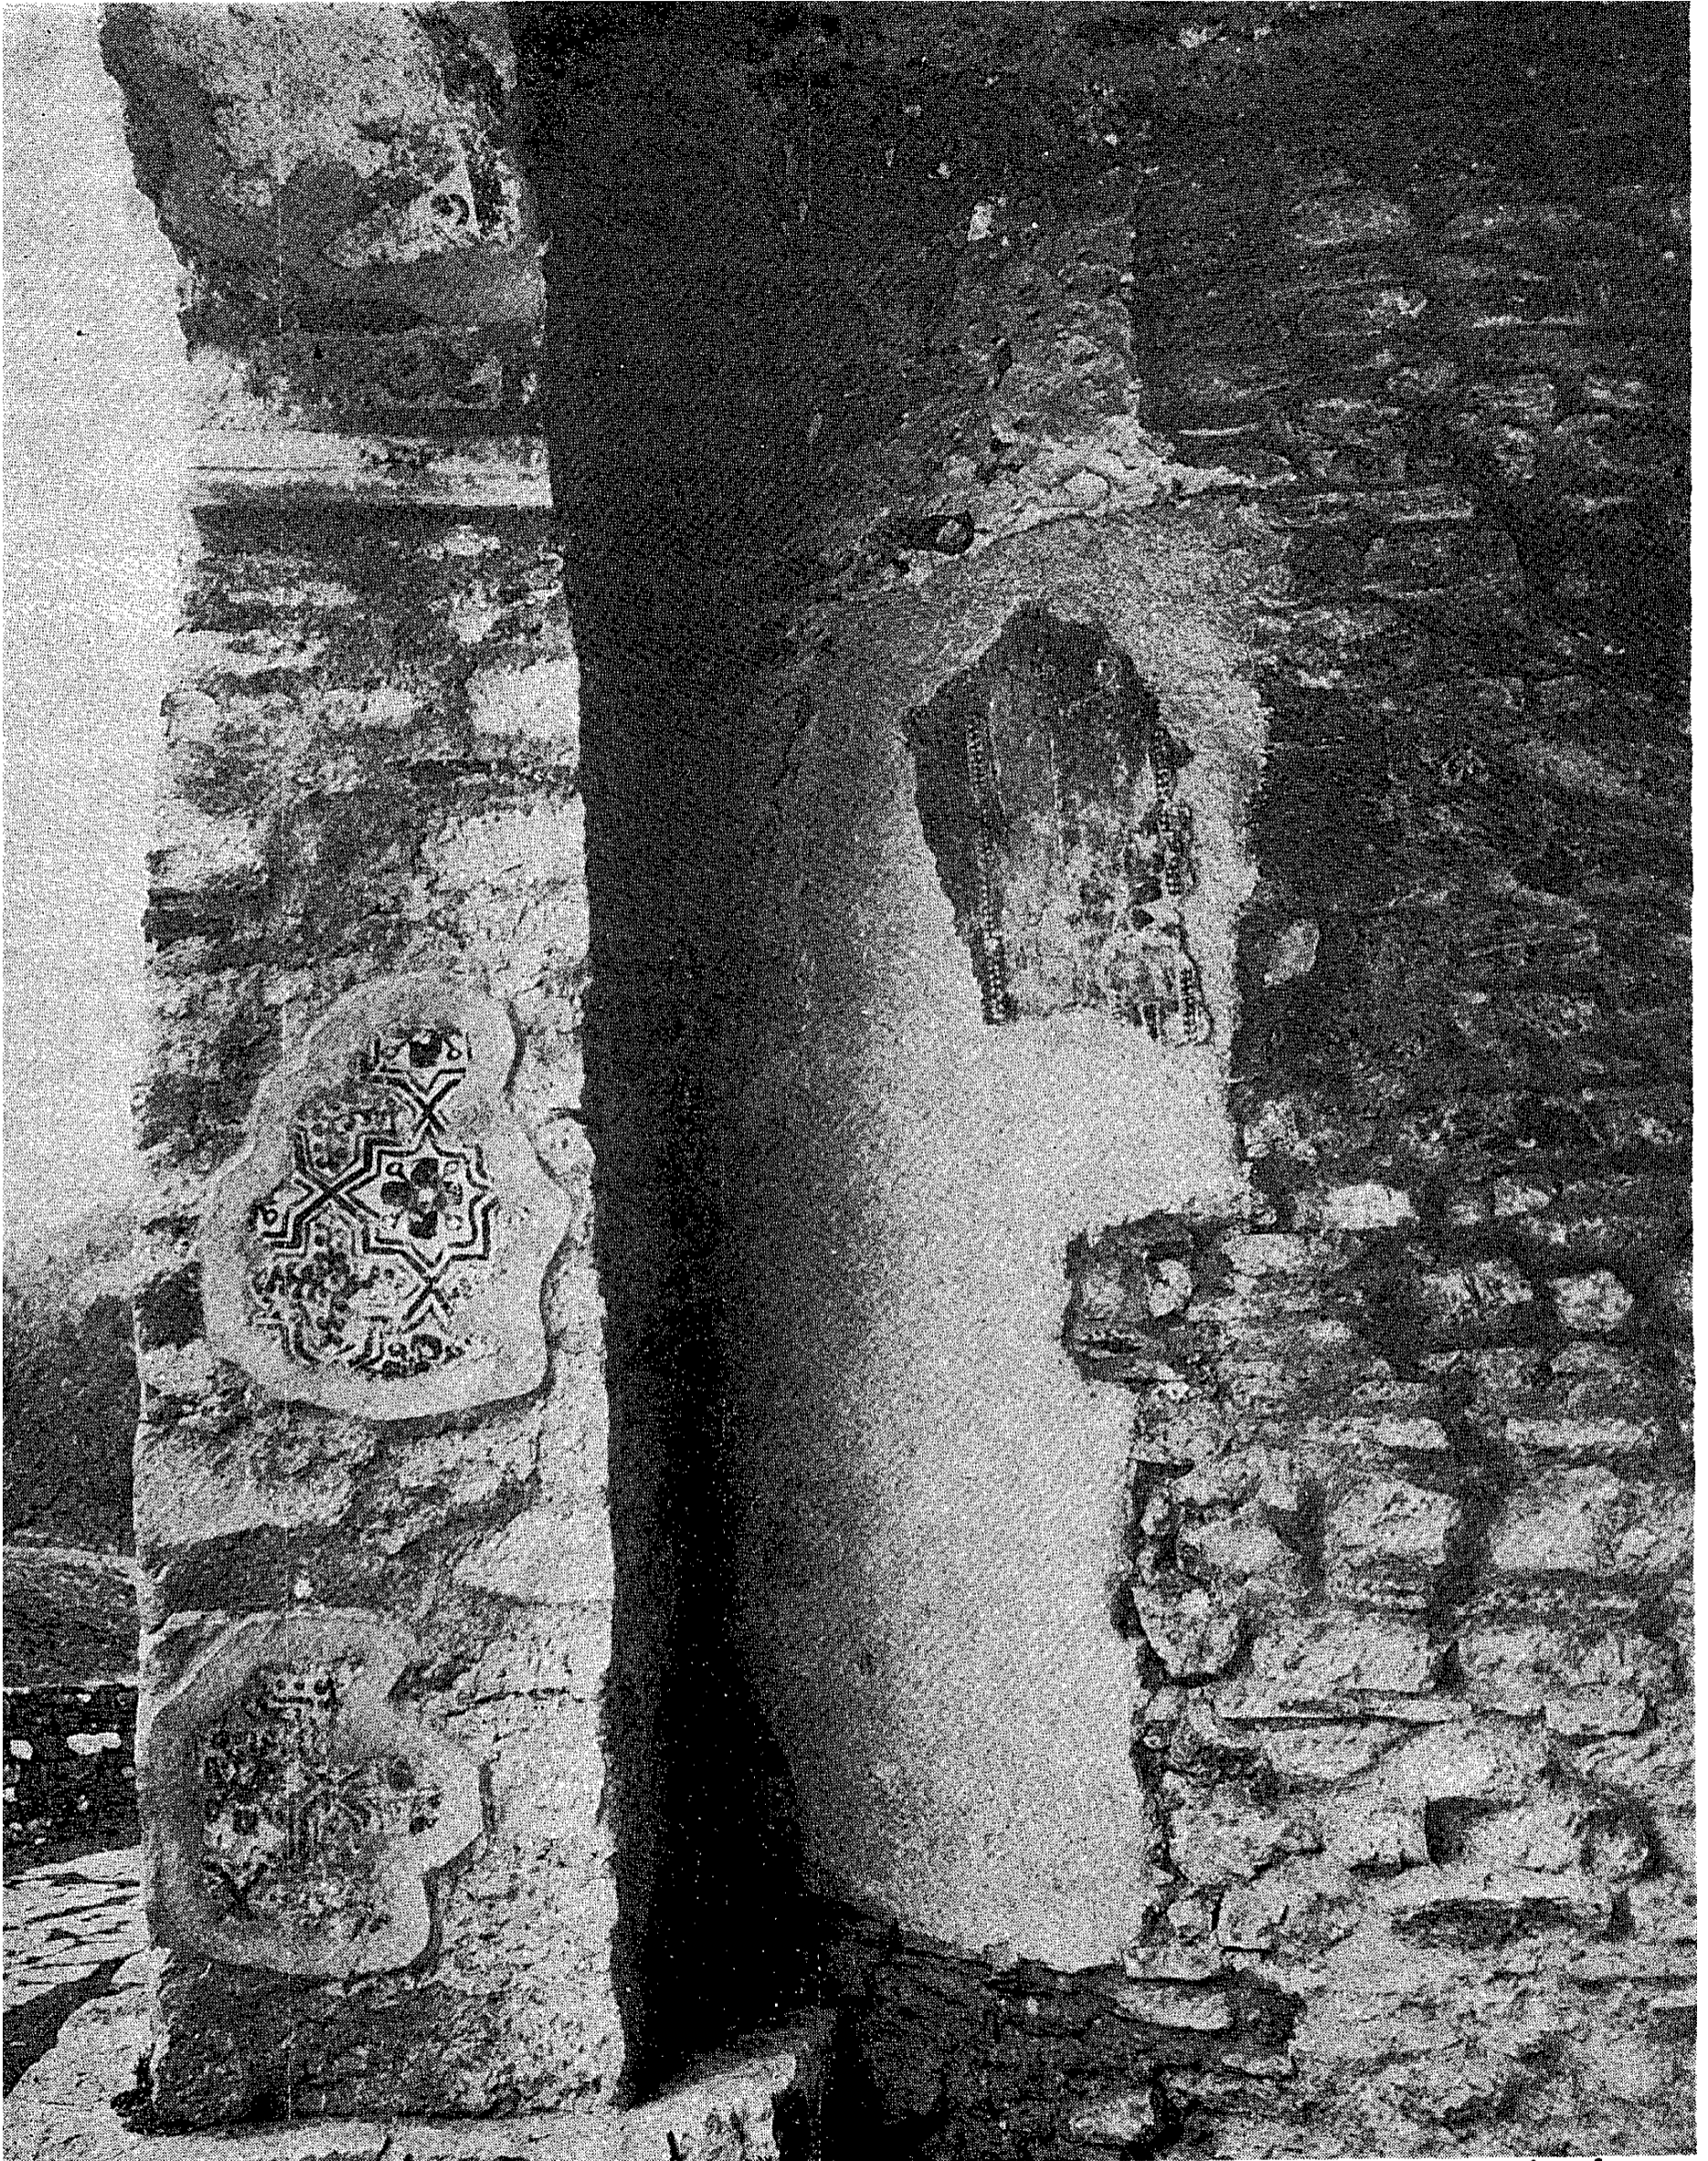
28. Изглед конзервираних остатака фресака на зиду северне полукружне куле, 1977 г. Р. Живковић.

28. Vue des vestiges de fresques sur les murs de la tour semi-circulaire nord, après leur conservation en 1977, R. Živković.
