V РАДОВИ НА БОГОРОДИЧИНОЈ ЦРКВИ

V. TRAVAUX EFFECTUES SUR L'EGLISE DE LA VIERGE

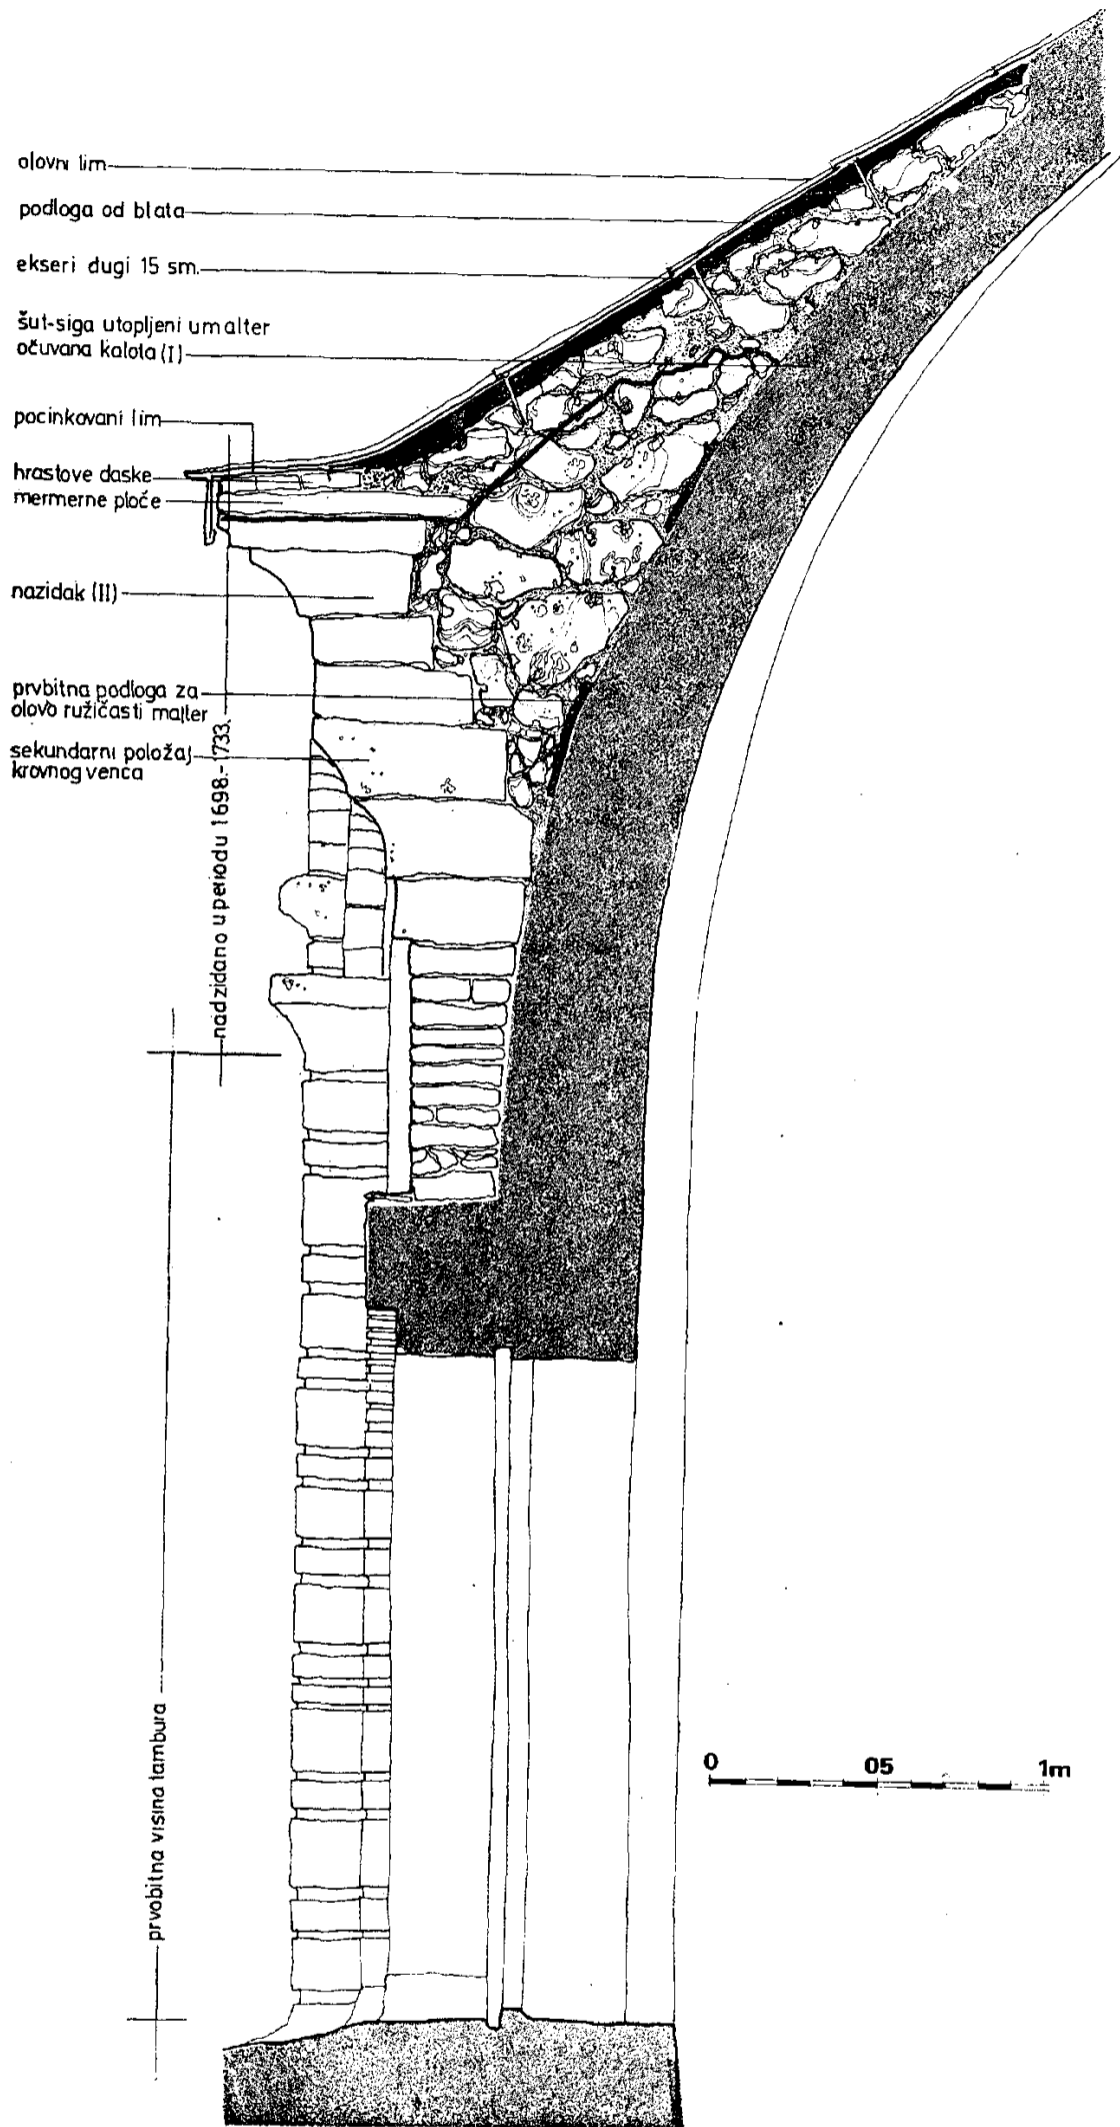
цртеж 49. Пресек кроз калоту куполе.

На крову је отворена сонда троугластог облика (слика 87). Пошто је оловни покривач уклоњен, указао се слој блата помешаног са плевом за који су великим клиновима причвршћени оловни држачи. Испод тог слоја откривен је кречни малтер веома порозан и прегорео, са још видним отисцима ранијег покривача — ћерамиде. Тај слој малтера — подлоге — начињен је у време обнове за владе кнеза Милоша, изнад старије подлоге, (слика 86), такође за ћерамиду, у којој су откривени делови доњих ћерамида. (слика 86). Да би се обезбедила стабилност новог покривача, пошто је слој малтера за нову ћерамиду прелазео преко висине равног венца од сиге, Милошеви мајстори су од надгробних плоча и споменика начинили нови венац. Надгробне плоче су ломљене по ужој страни и притесиване, да би се добила кружна линија венца, а споменици су само притесивани (цртеж 35—48).⁷⁹ Испод другог слоја малтера — подлоге, под слојем набаченог шута, комада сиге различите величине, и сасвим необичних комада малтера и по боји и по структури, откривена је калота зидана танком опеком у хоризонталним редовима (слика 88, цртеж 49).

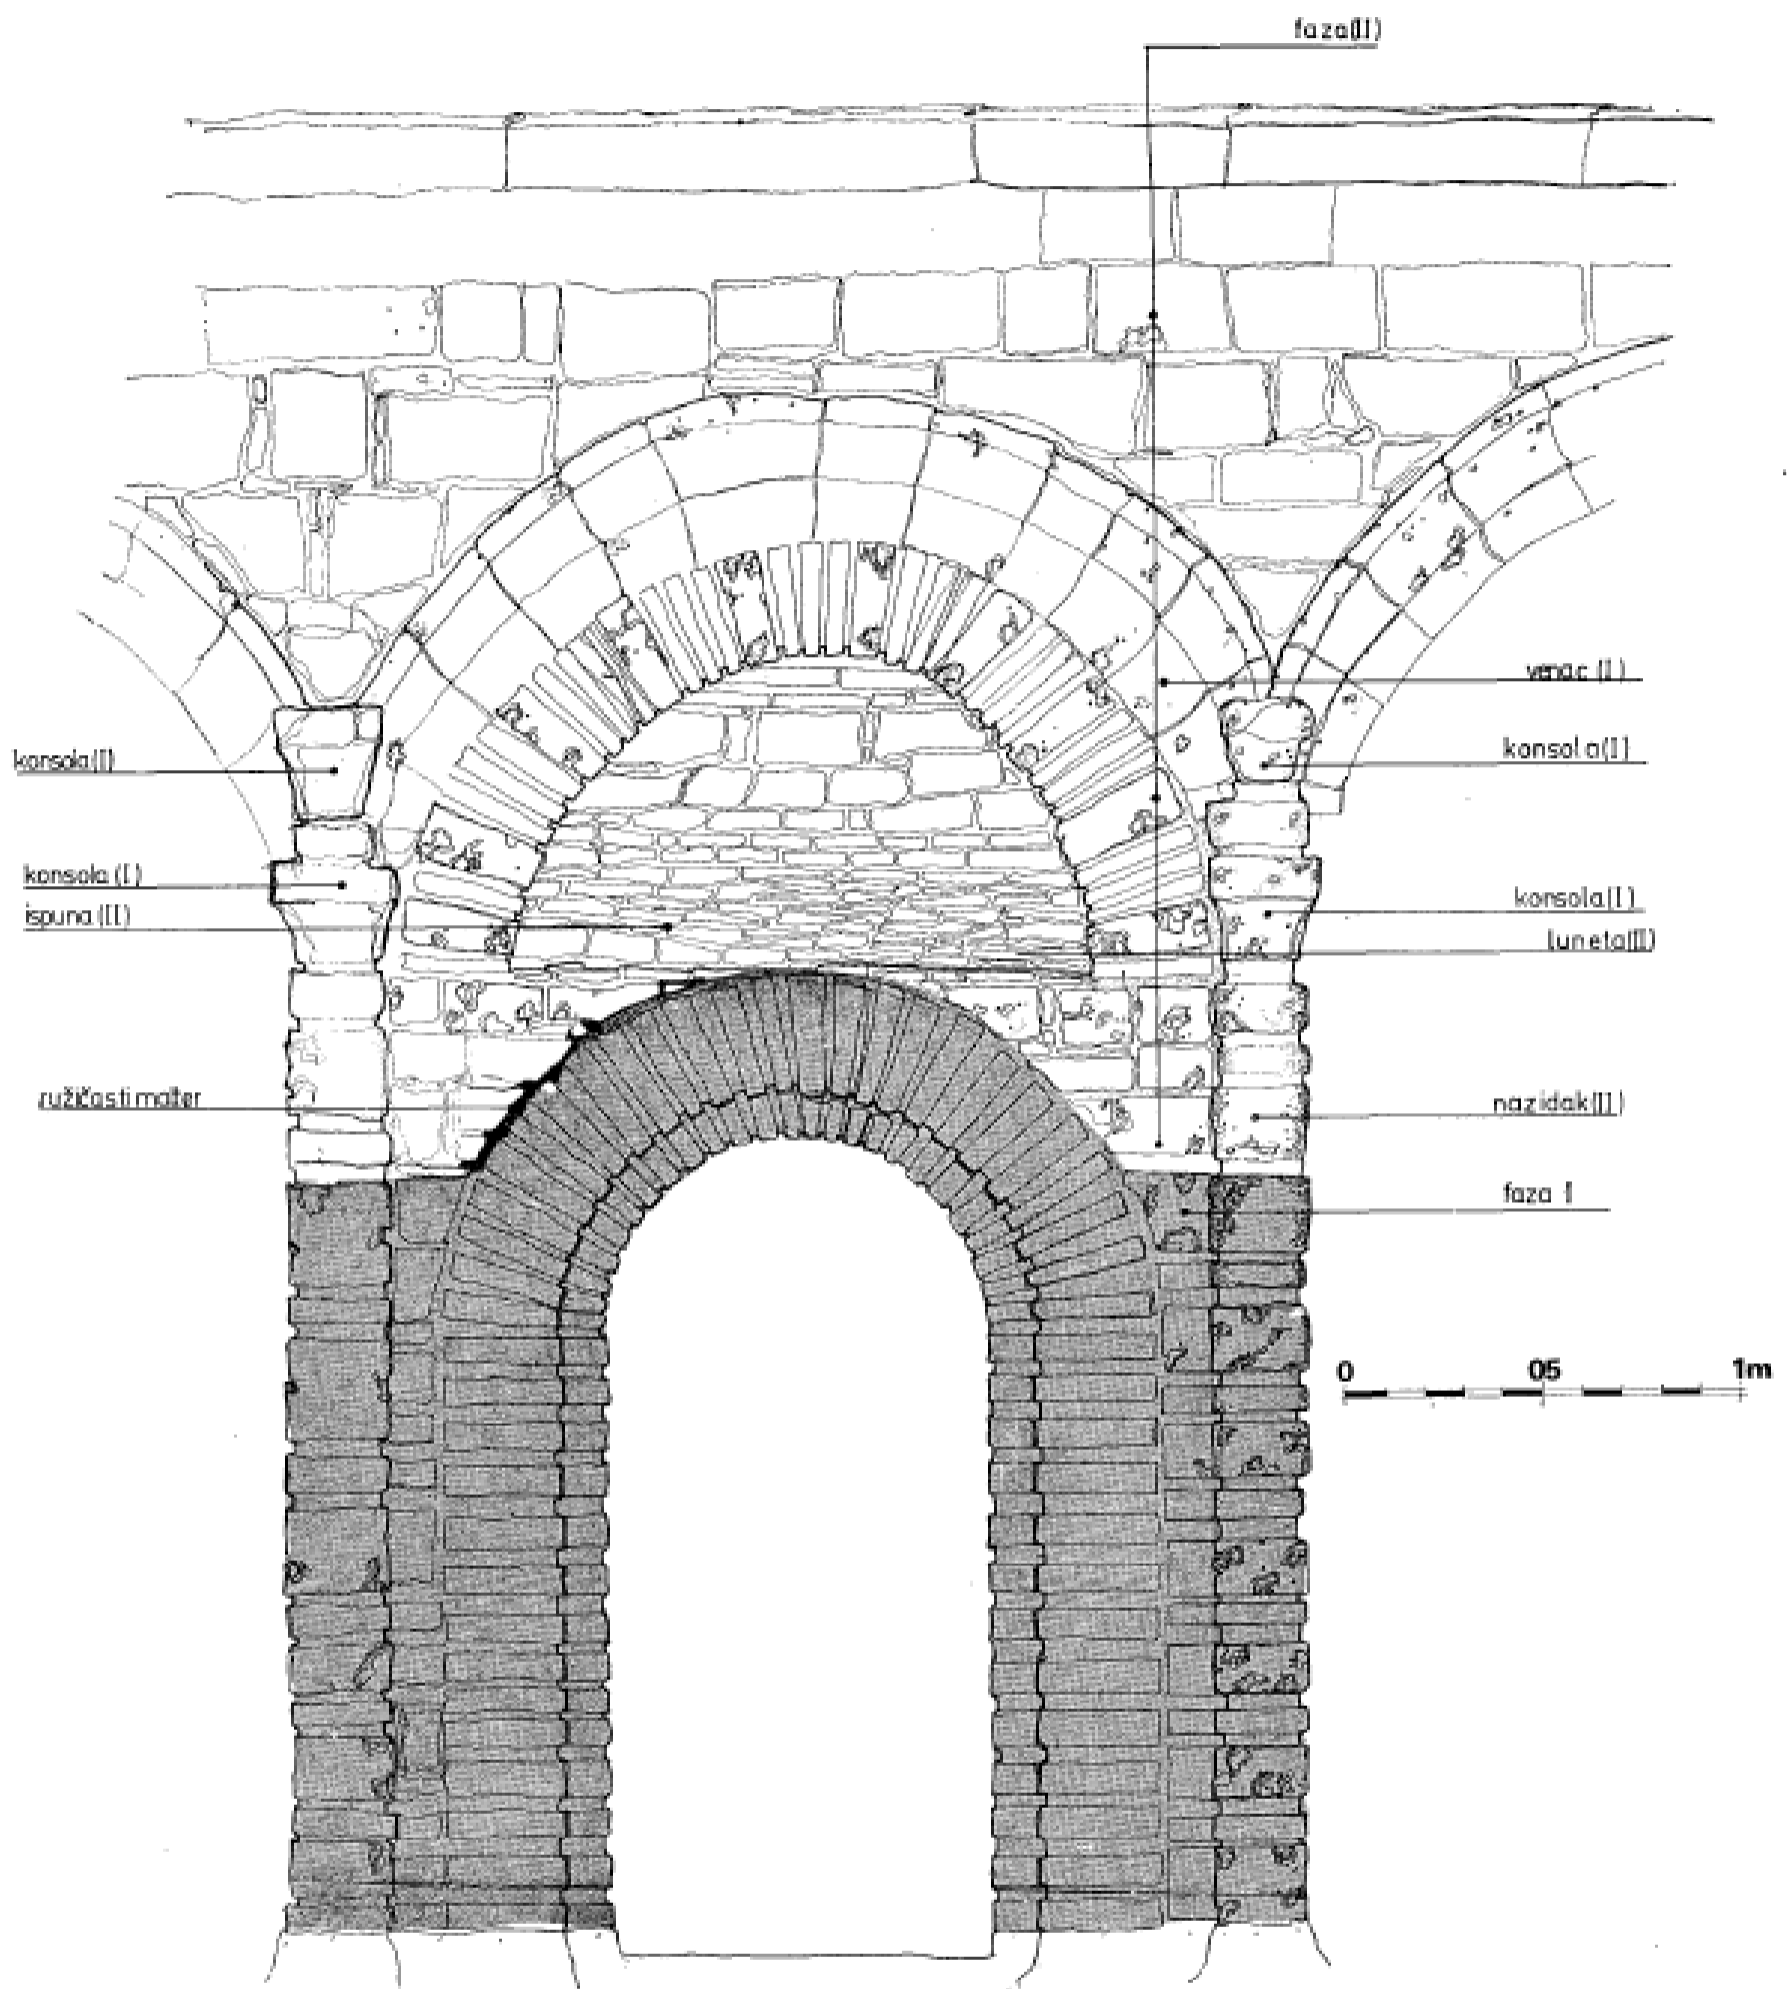
цртеж 50. Изглед сегмента тамбура са издвојеним фазама зидања.

во показало да је све над прозорским венцима надзидао, с тим што су првобитни венци издигнути изнад новозиданих линета, а стубићи дозидани колико је било потребно (слика 91, цртеж 50). Такође је констатовано да физичка веза материјала готово да и не постоји и да је насута маса делимично одвојена од првобитне конструкције (слика 92). Прорачуном оптерећења је установљено да је накнадни терет веома велики и да, у случају јачих потреса, клизање те масе може озбиљно да угрози и саму куполу и делове зграде под њом. Разлози за ово надзиђивање били су двојаки: измена врсте кровног покривача свакако је изискивала смањивање нагиба кровне равни, а статичко обезбеђење испуцале калоте калагало је оптерећивање основе и утезање најоптерећенијих зона конструкције.

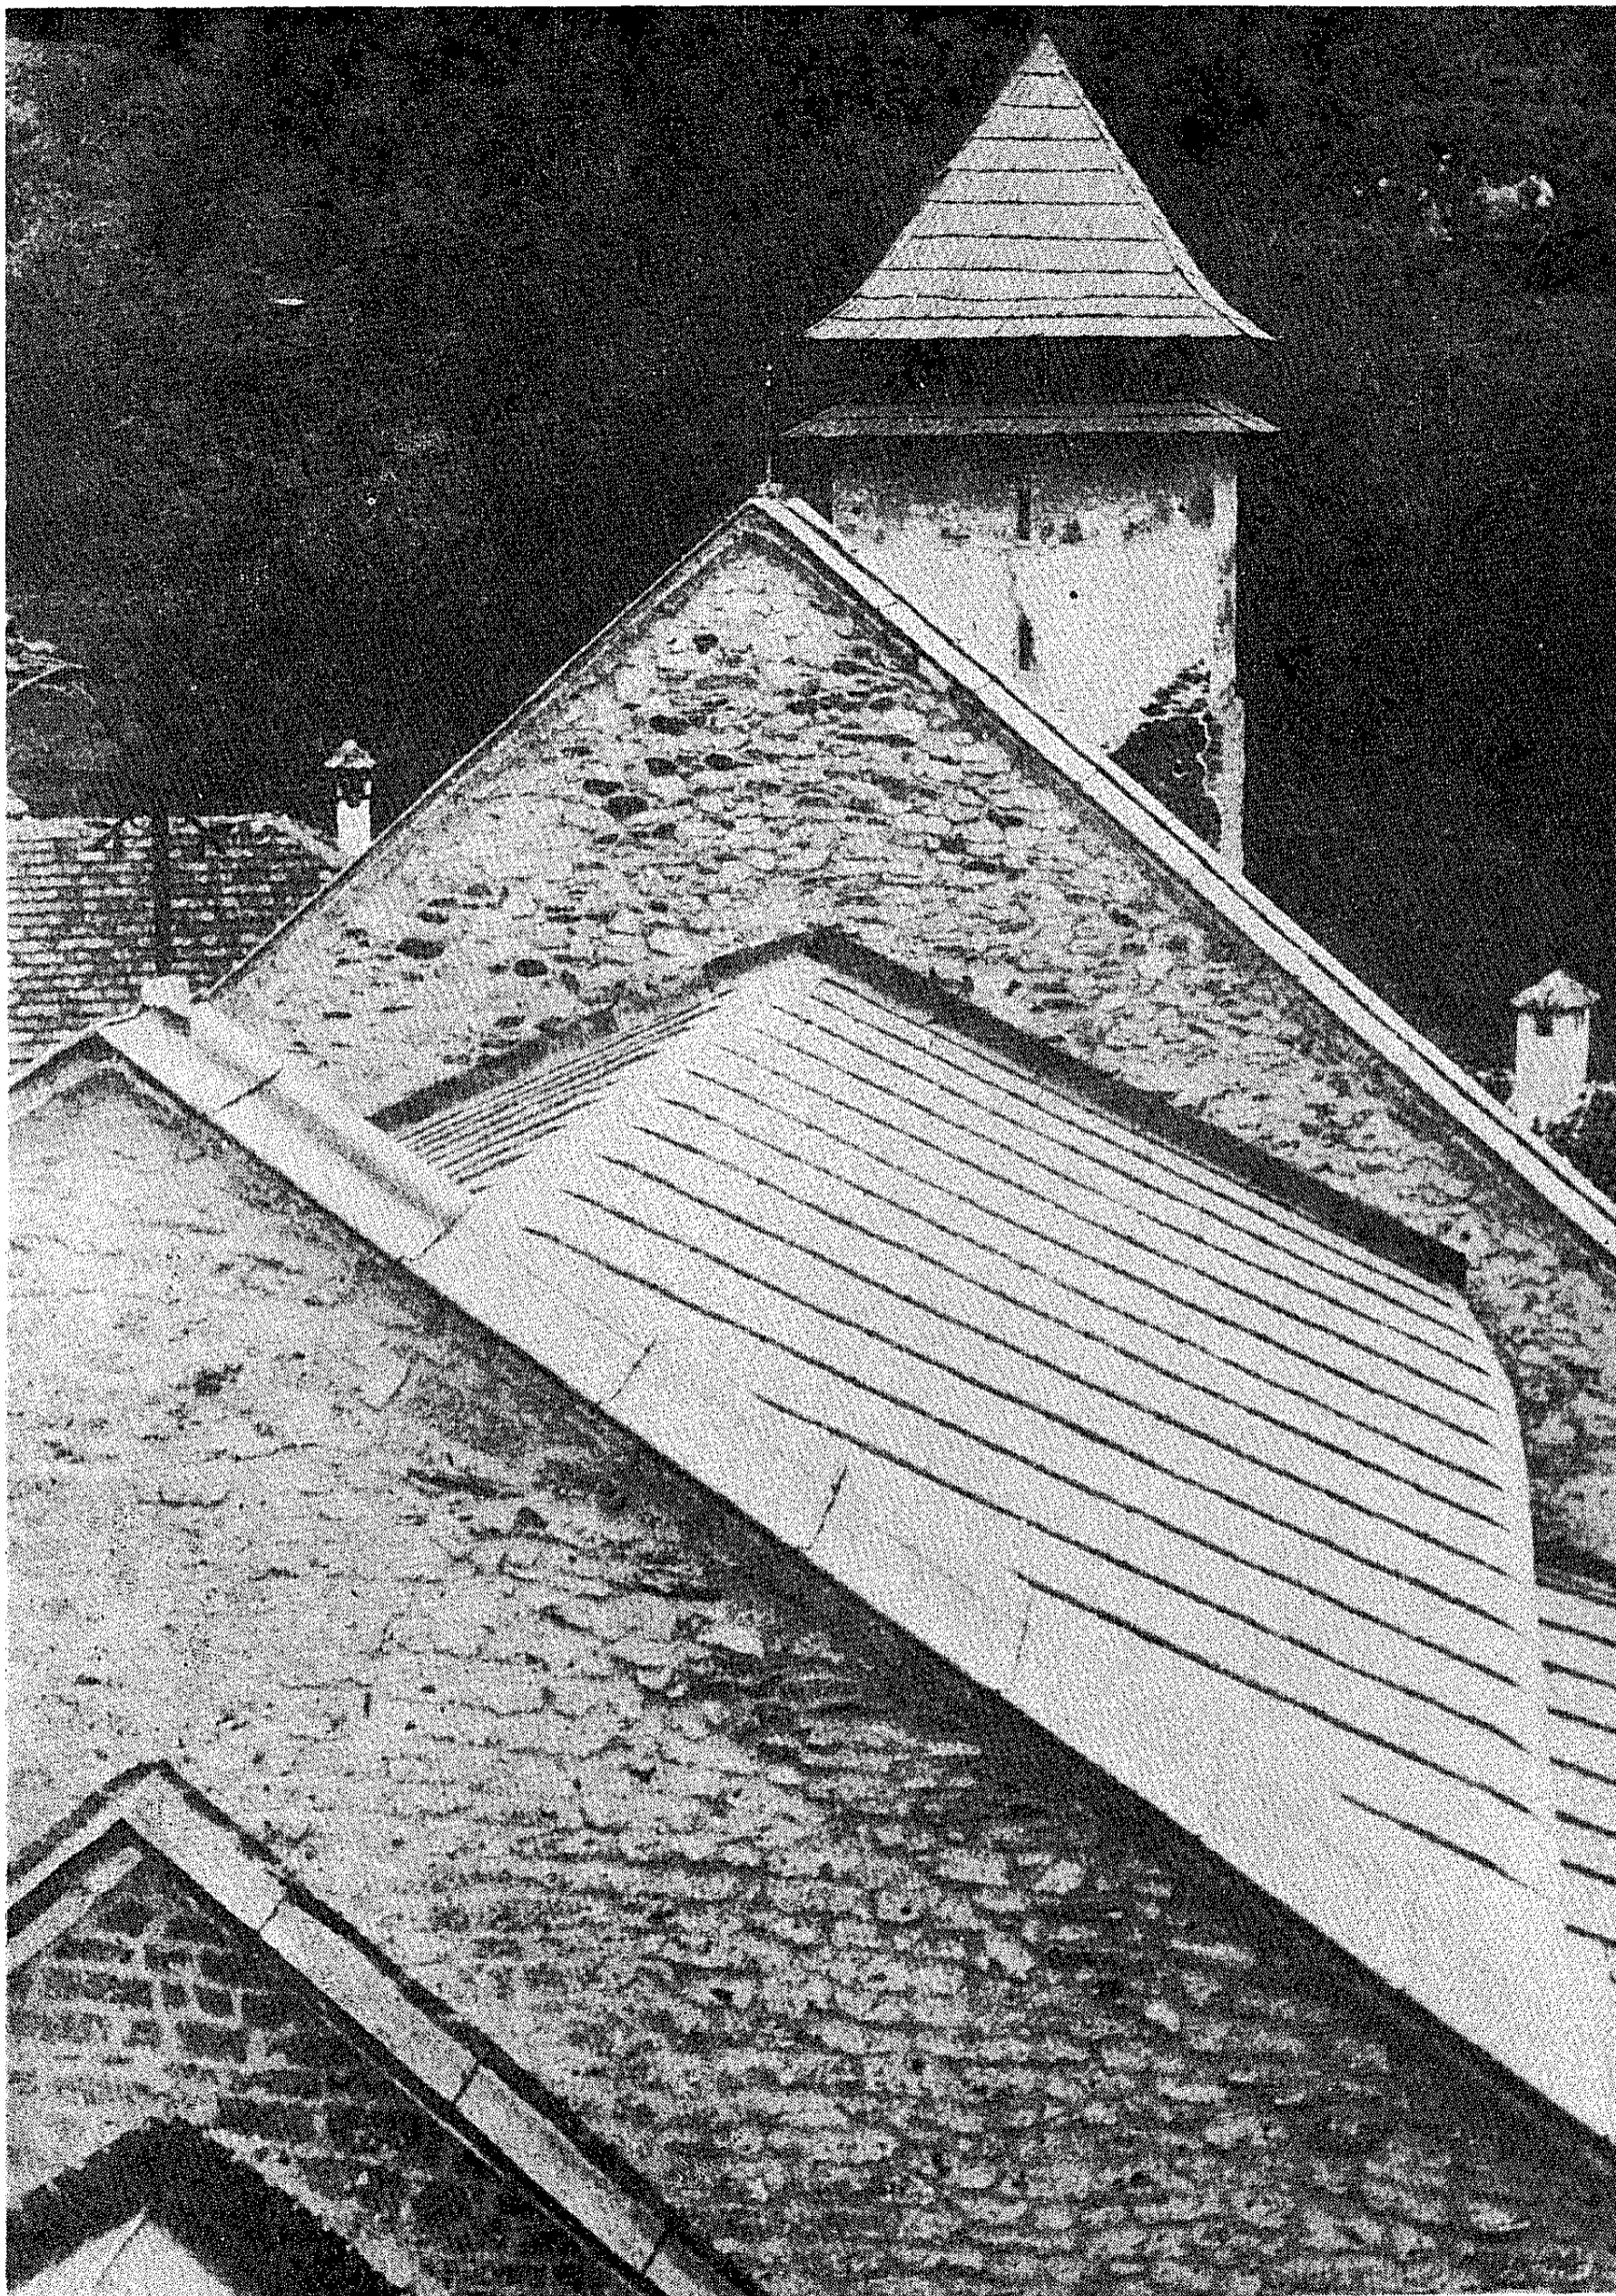
85. Изглед президаних или надзиданих калкана Радослављеве припрате, Р. Тасић.

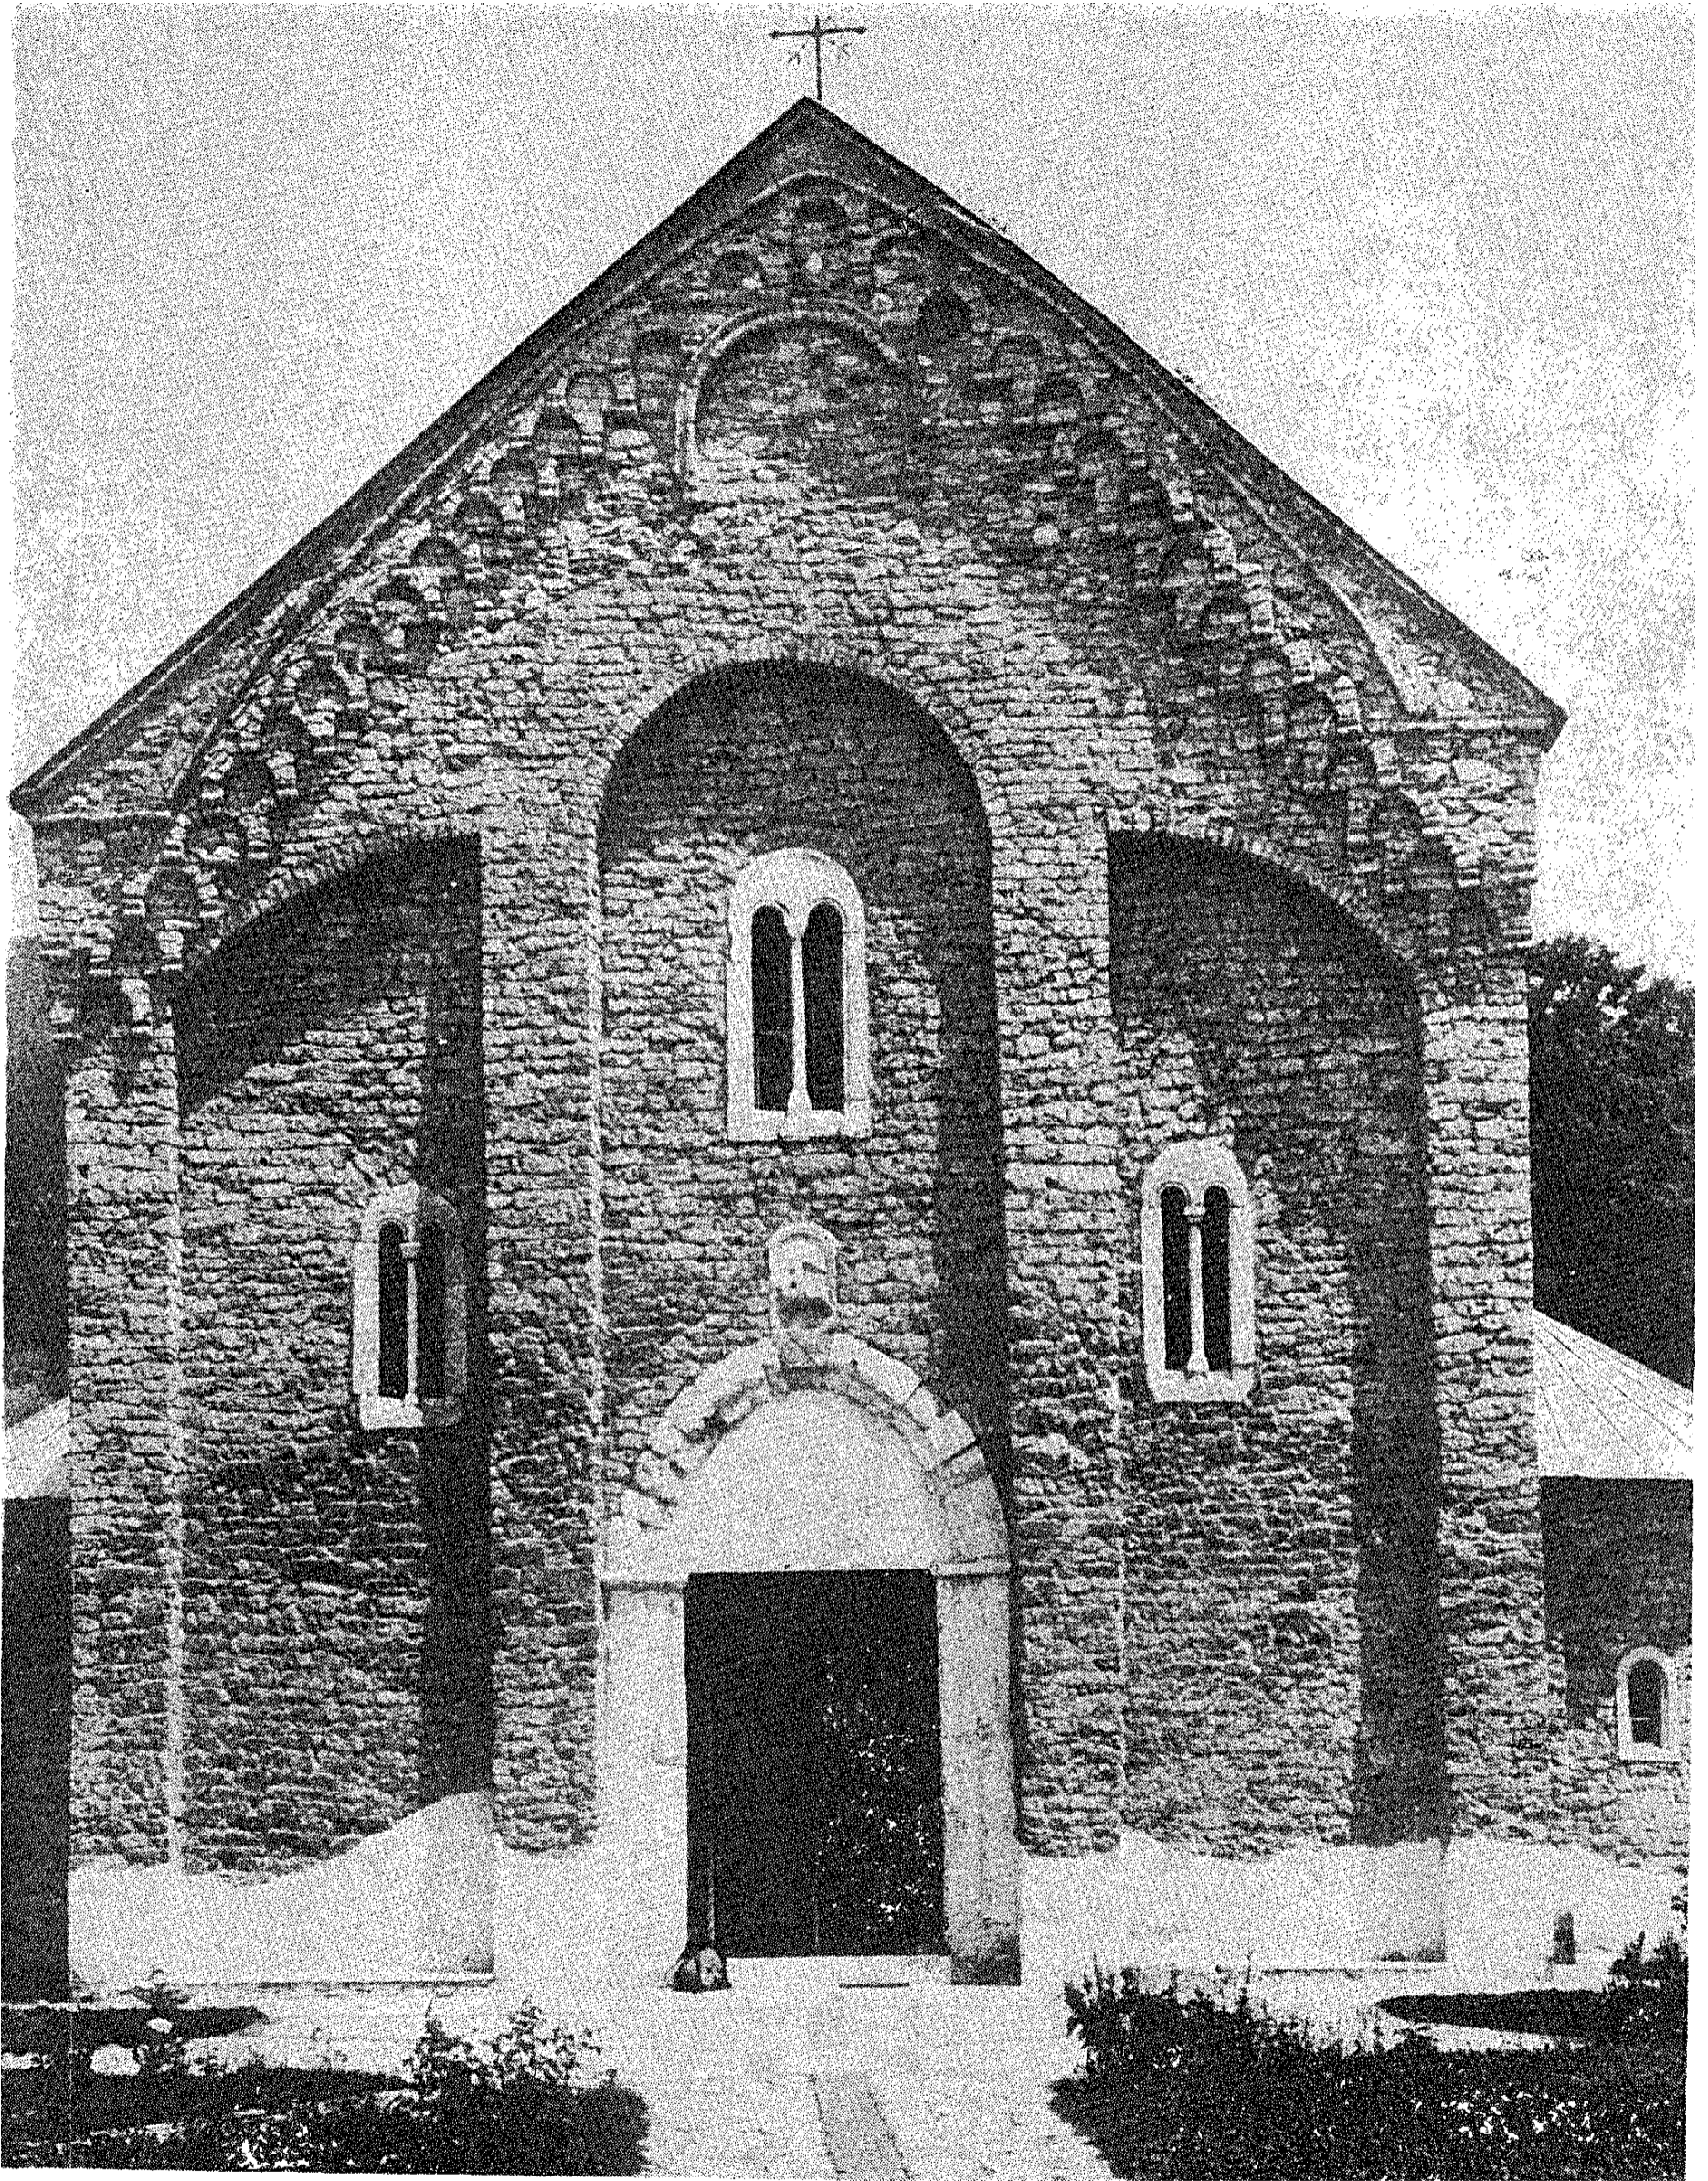
86. Радославјева припрата — изглед президаних делова западног калкана.

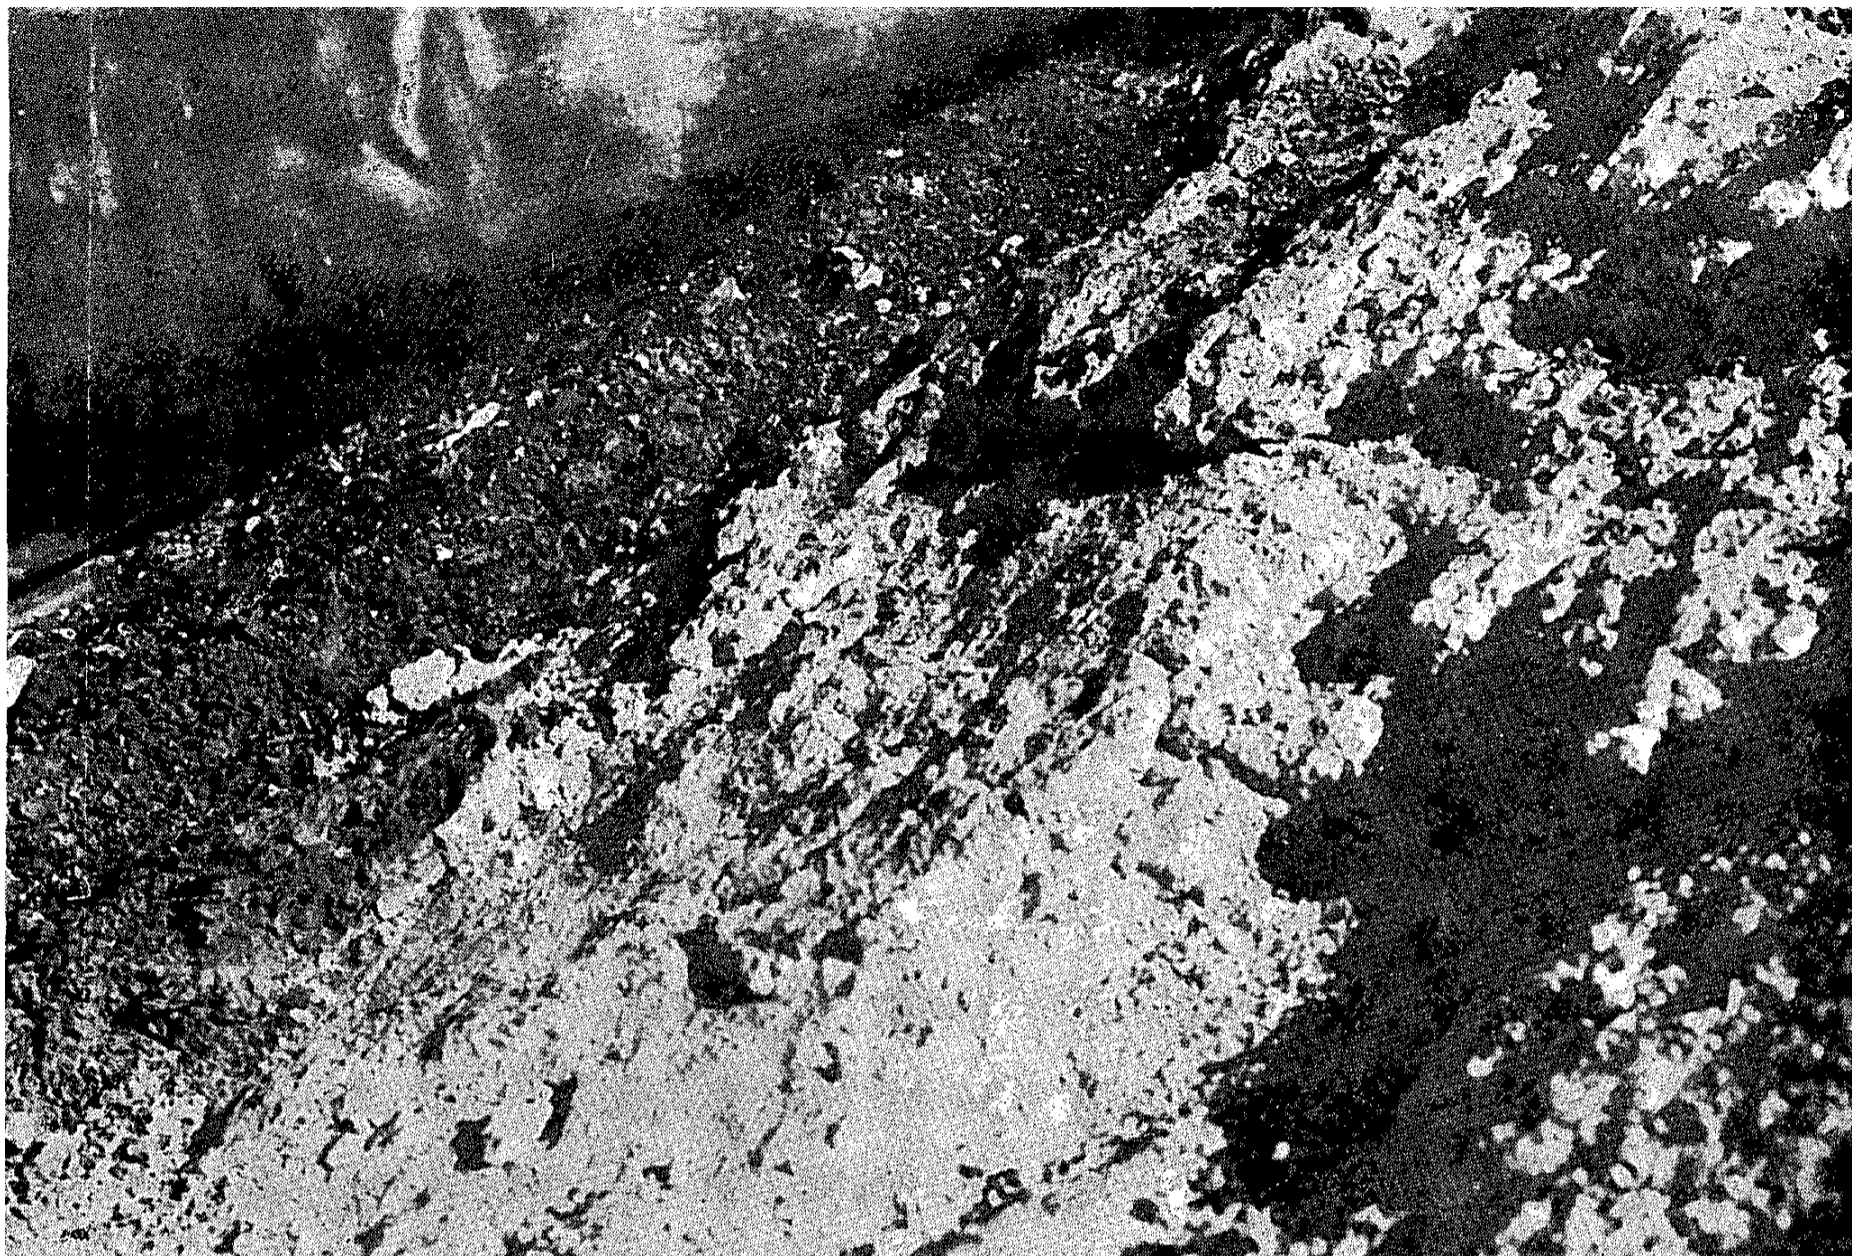
S8. Остаци два слоја подлоге за ћерамиду 1974. г., М. Р. Јовин.

88. Restes des deux couches de support des tuiles romaines en 1974.
M. R. Jovin.

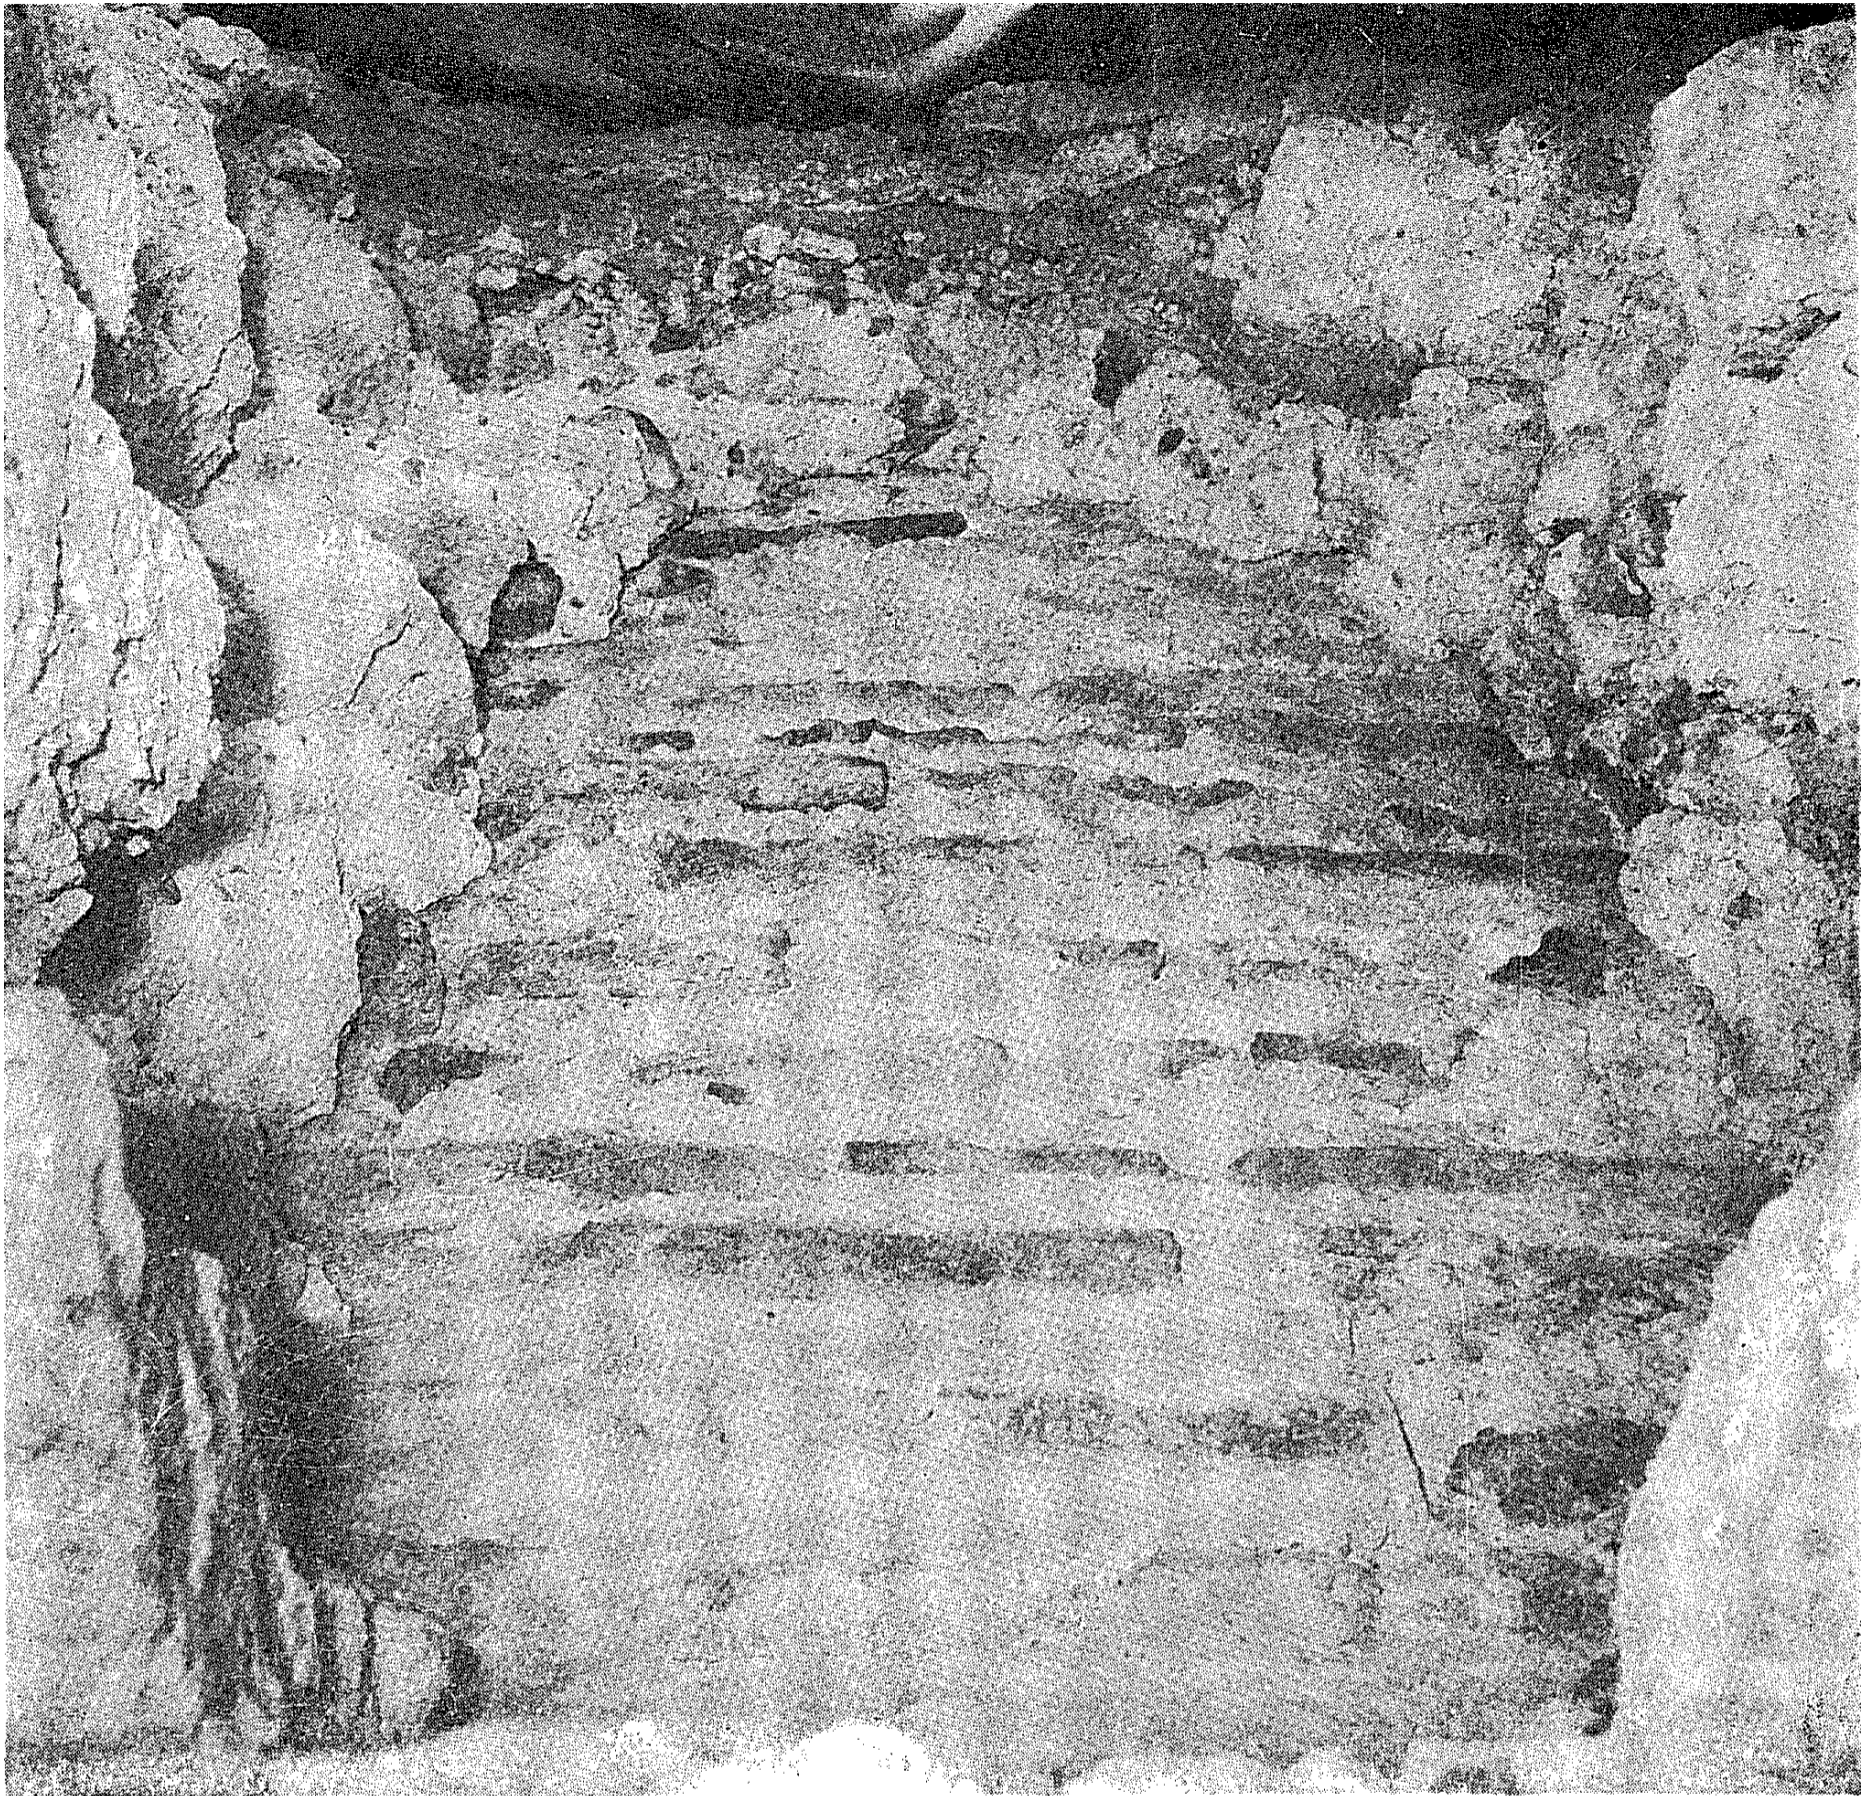
Малтер, који је, чим се појавио у шуту, привукао пуну пажњу истраживача, откривен је и на самој калоти (слика 89), озиданој малтером справљеним од туцане опеке, речног песка и креча. Малтер о коме је реч истог је састава, само је необичан утолико што му је горњи слој у дебљини од једног сантиметра променио боју — од бледоружичасте у сиву

89. Изглед дела калоте након уклањања слоја малтера подлоге за ћерамиду и шута у троугластој сонди, 1974. г., Н. Живковић.

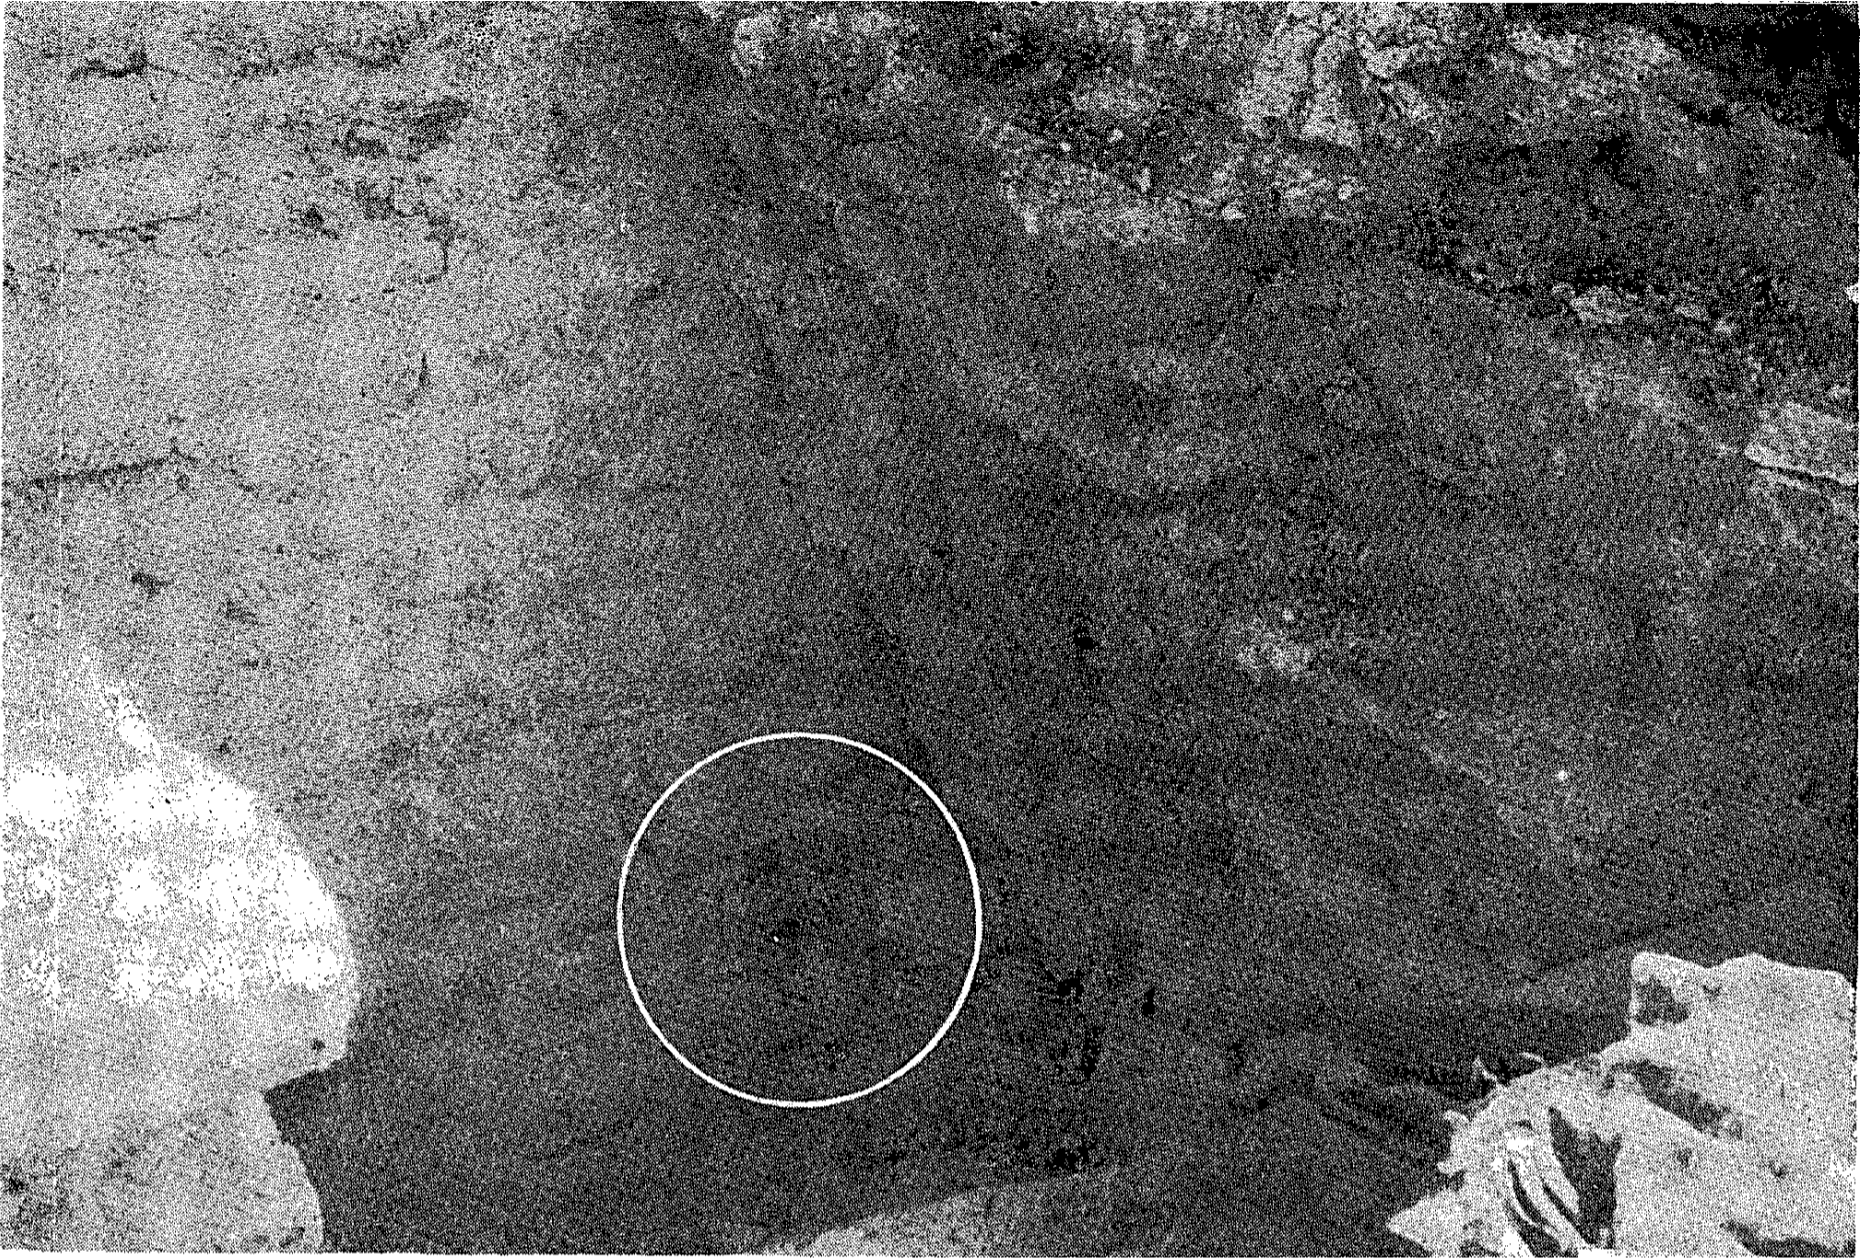
— и што је по тој површини покривен капљицама истопљеног метала и траговима рђе (слика 90).

90. Део калоте са остатком потамнелог малтера (при дну фотоса)
Н. Живковић.
