V РАДОВИ НА БОГОРОДИЧИНОЈ ЦРКВИ

V. TRAVAUX EFFECTUES SUR L'EGLISE DE LA VIERGE

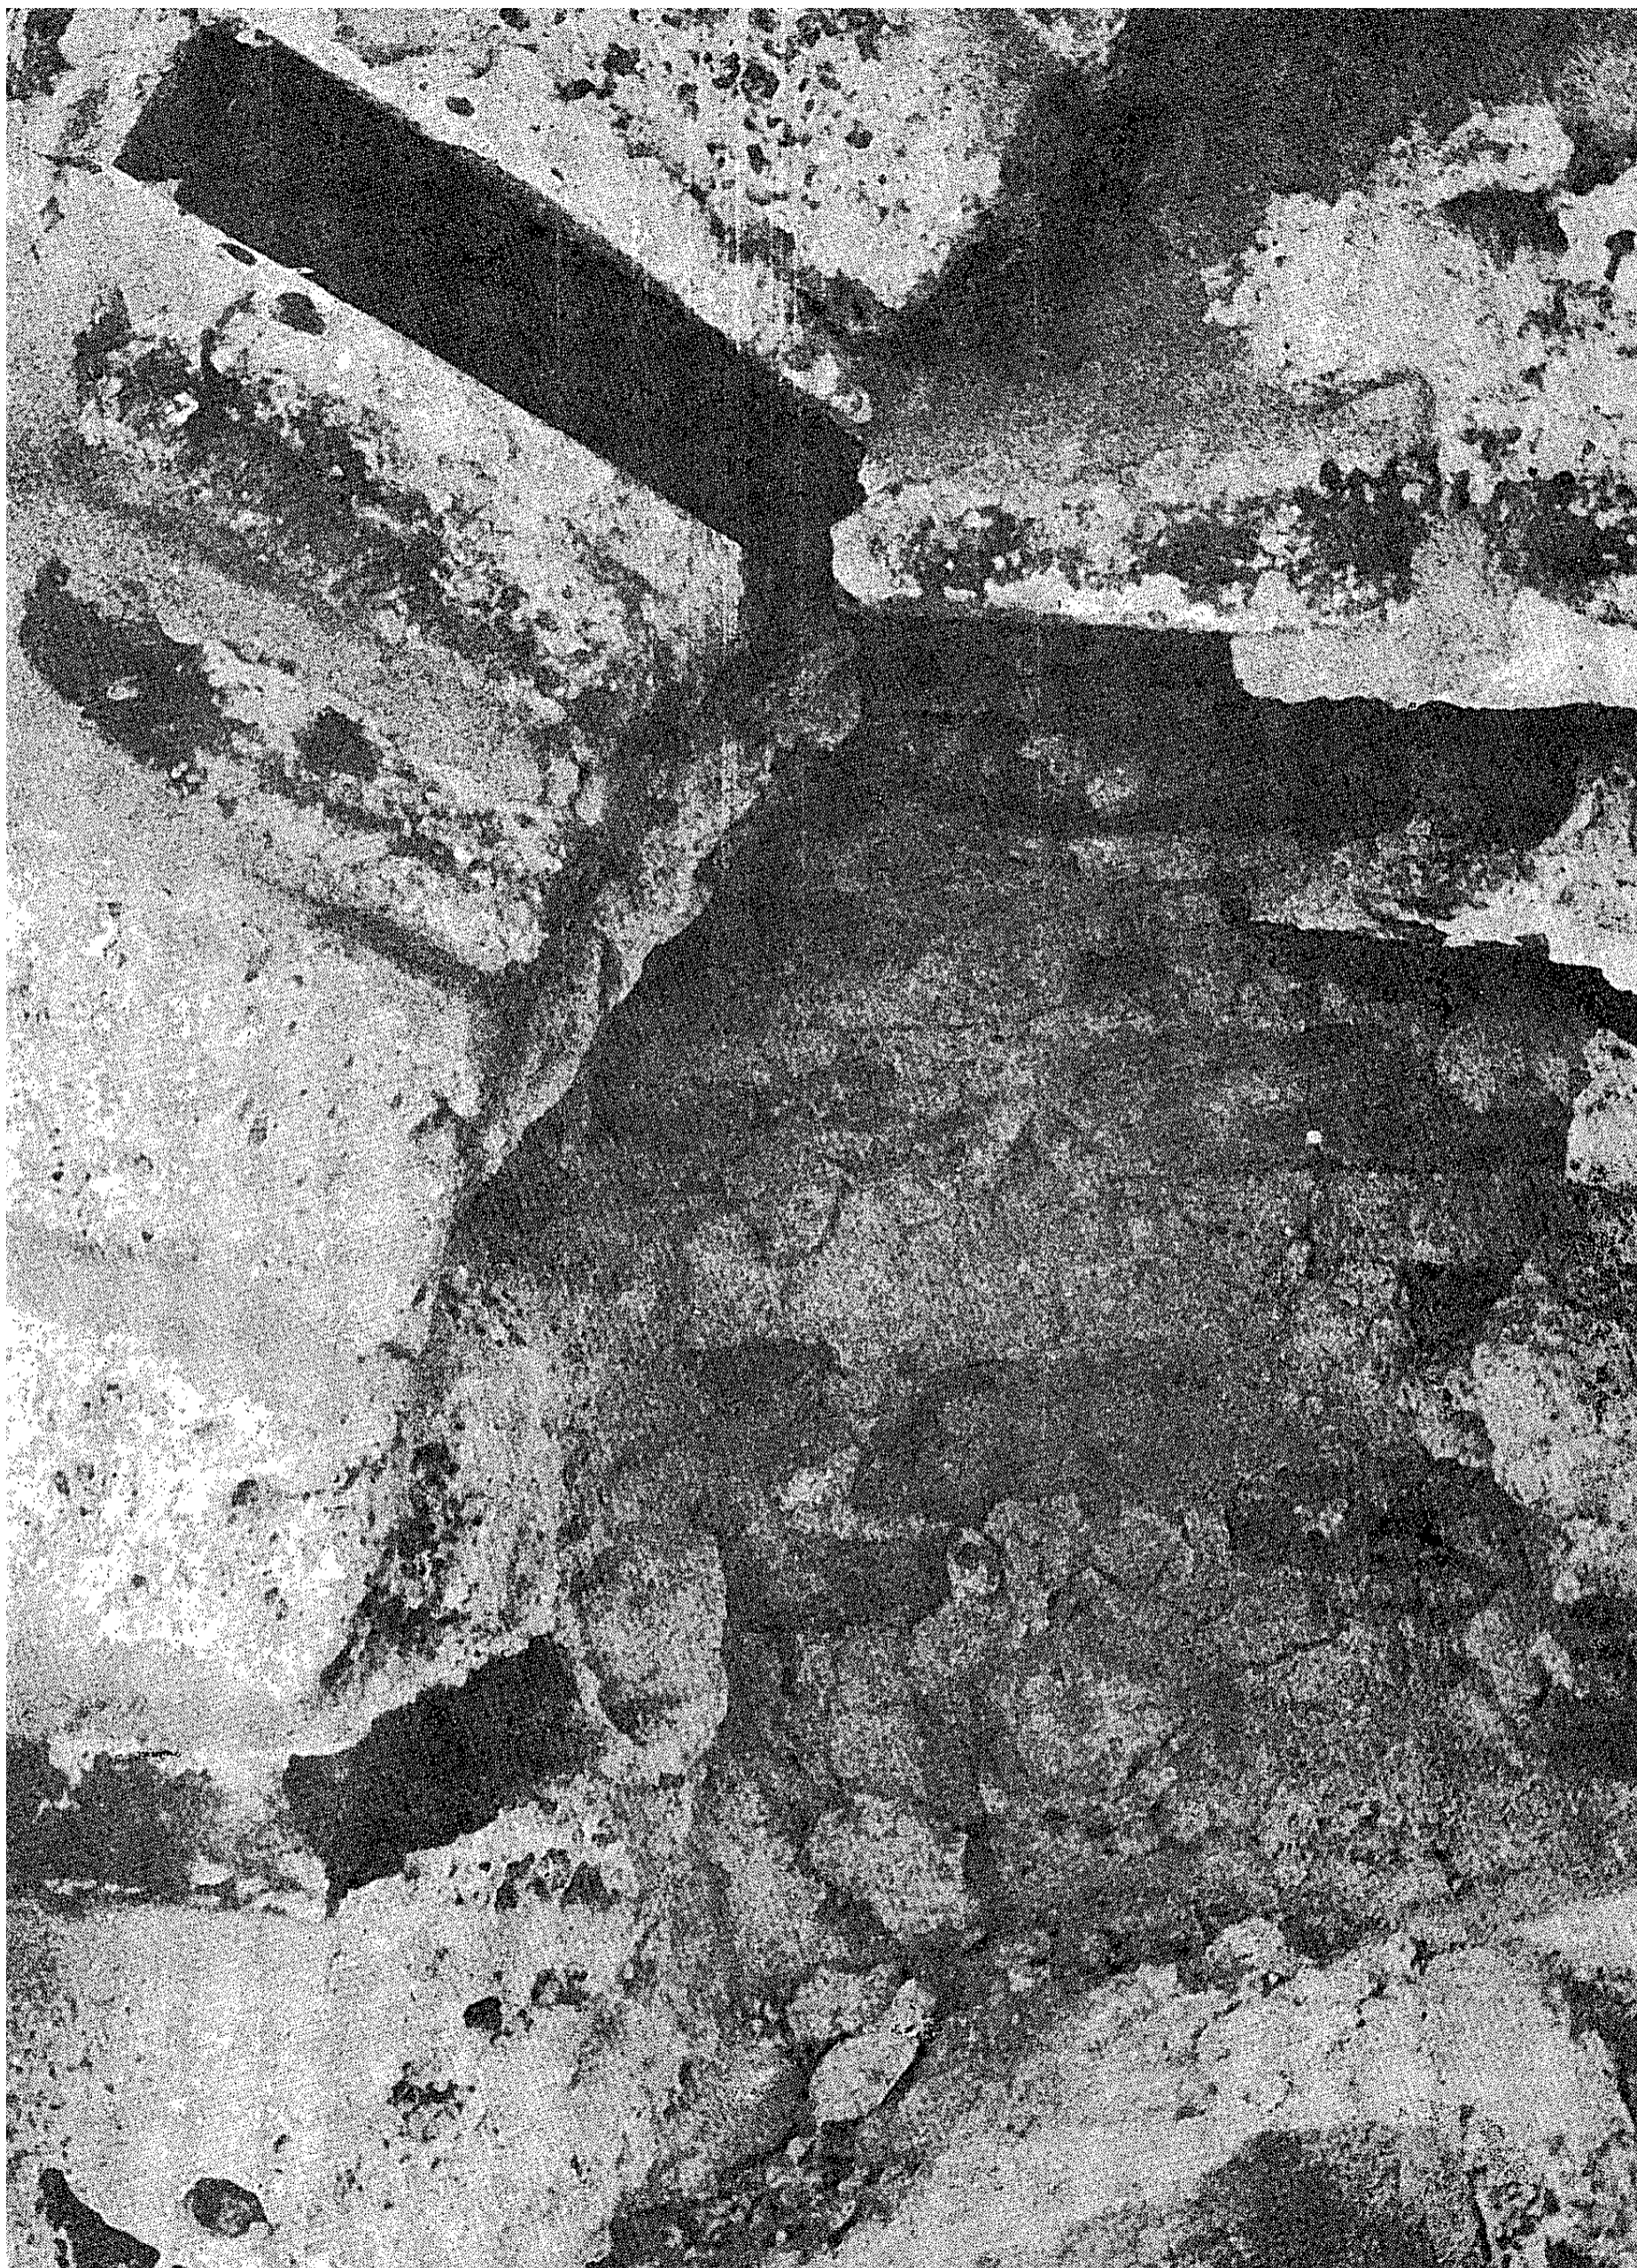
во показало да је све над прозорским венцима надзидао, с тим што су првобитни венци издигнути изнад новозиданих линета, а стубићи дозидани колико је било потребно (слика 91, цртеж 50). Такође је констатовано да физичка веза материјала готово да и не постоји и да је насута маса делимично одвојена од првобитне конструкције (слика 92). Прорачуном оптерећења је установљено да је накнадни терет веома велики и да, у случају јачих потреса, клизање те масе може озбиљно да угрози и саму куполу и делове зграде под њом. Разлози за ово надзиђивање били су двојаки: измена врсте кровног покривача свакако је изискивала смањивање нагиба кровне равни, а статичко обезбеђење испуцале калоте калагало је оптерећивање основе и утезање најоптерећенијих зона конструкције.

91. Сонда у лунети 1974. године, Р. Тасић.

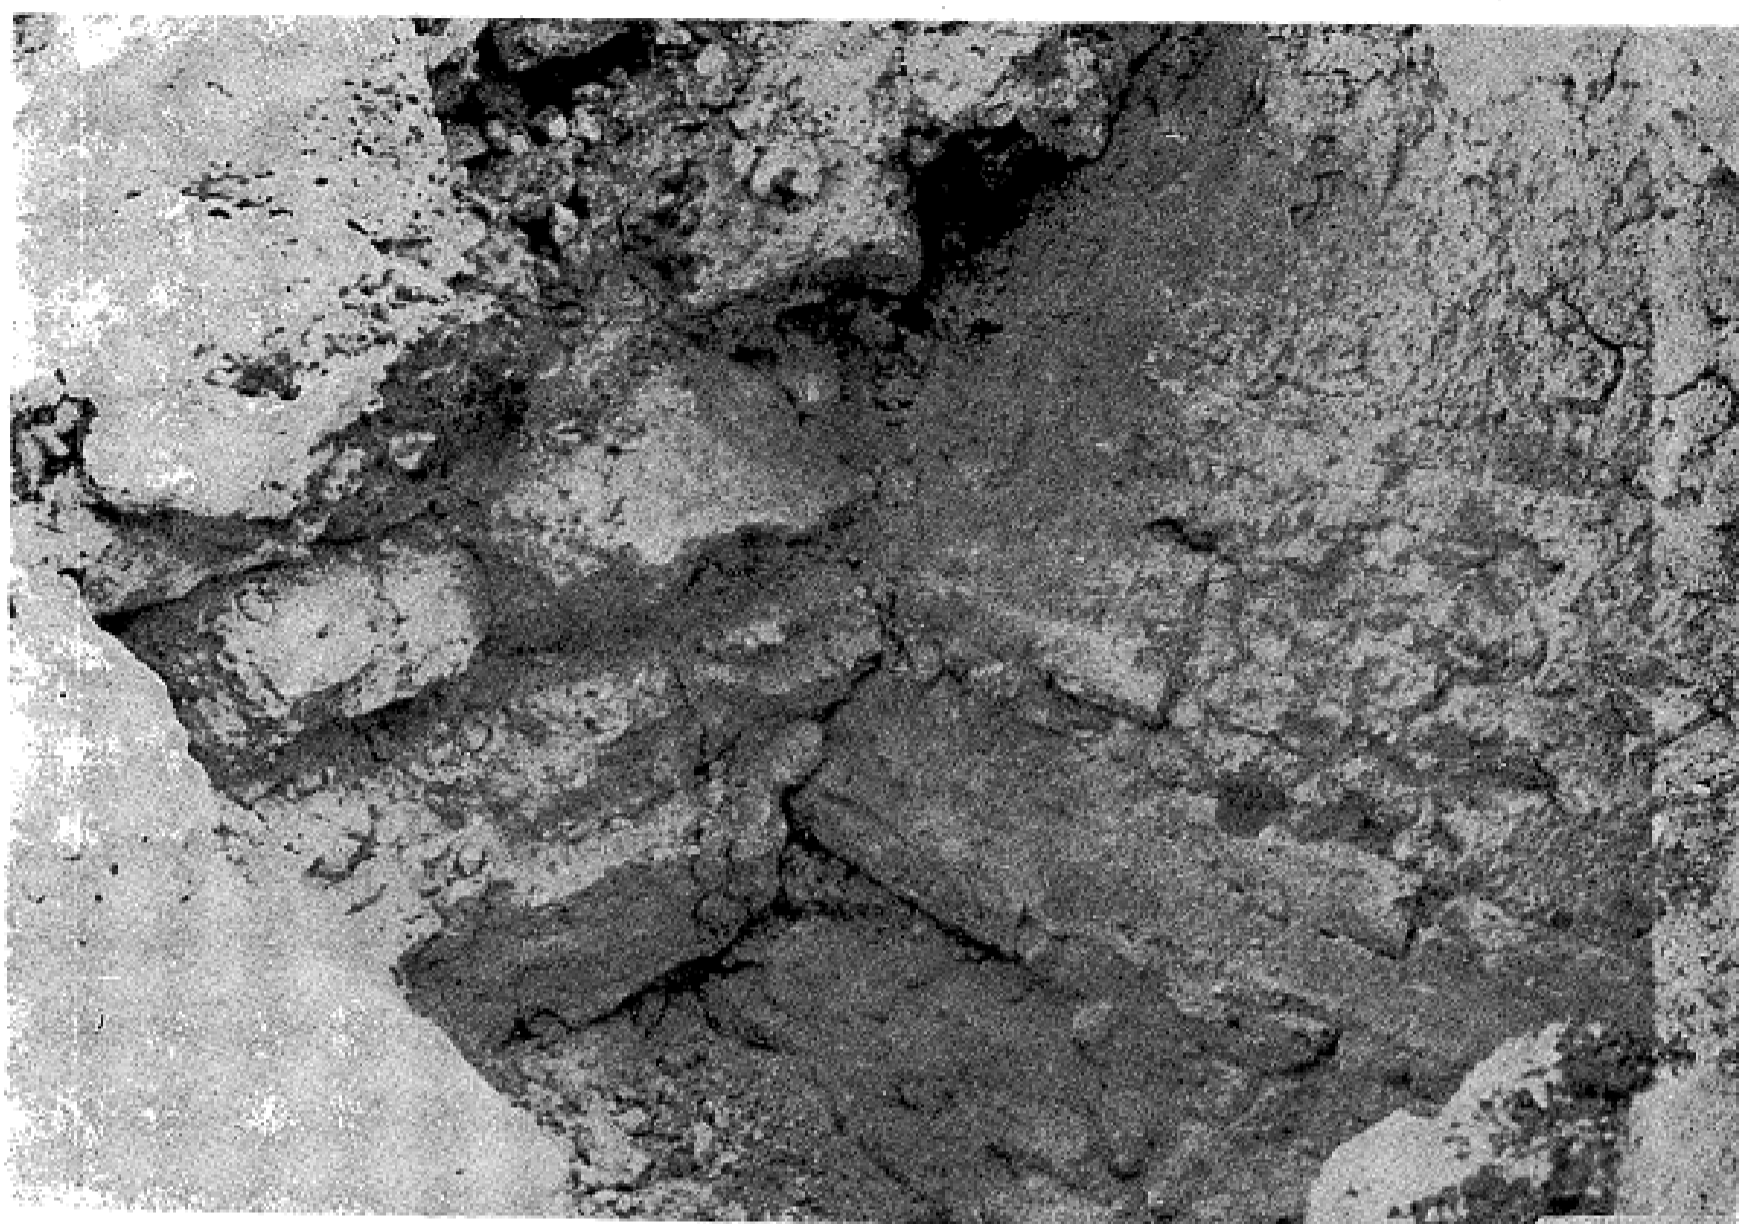
92. Сонда у надзитку. Надзидани део је потпуно одвојен од калоте.

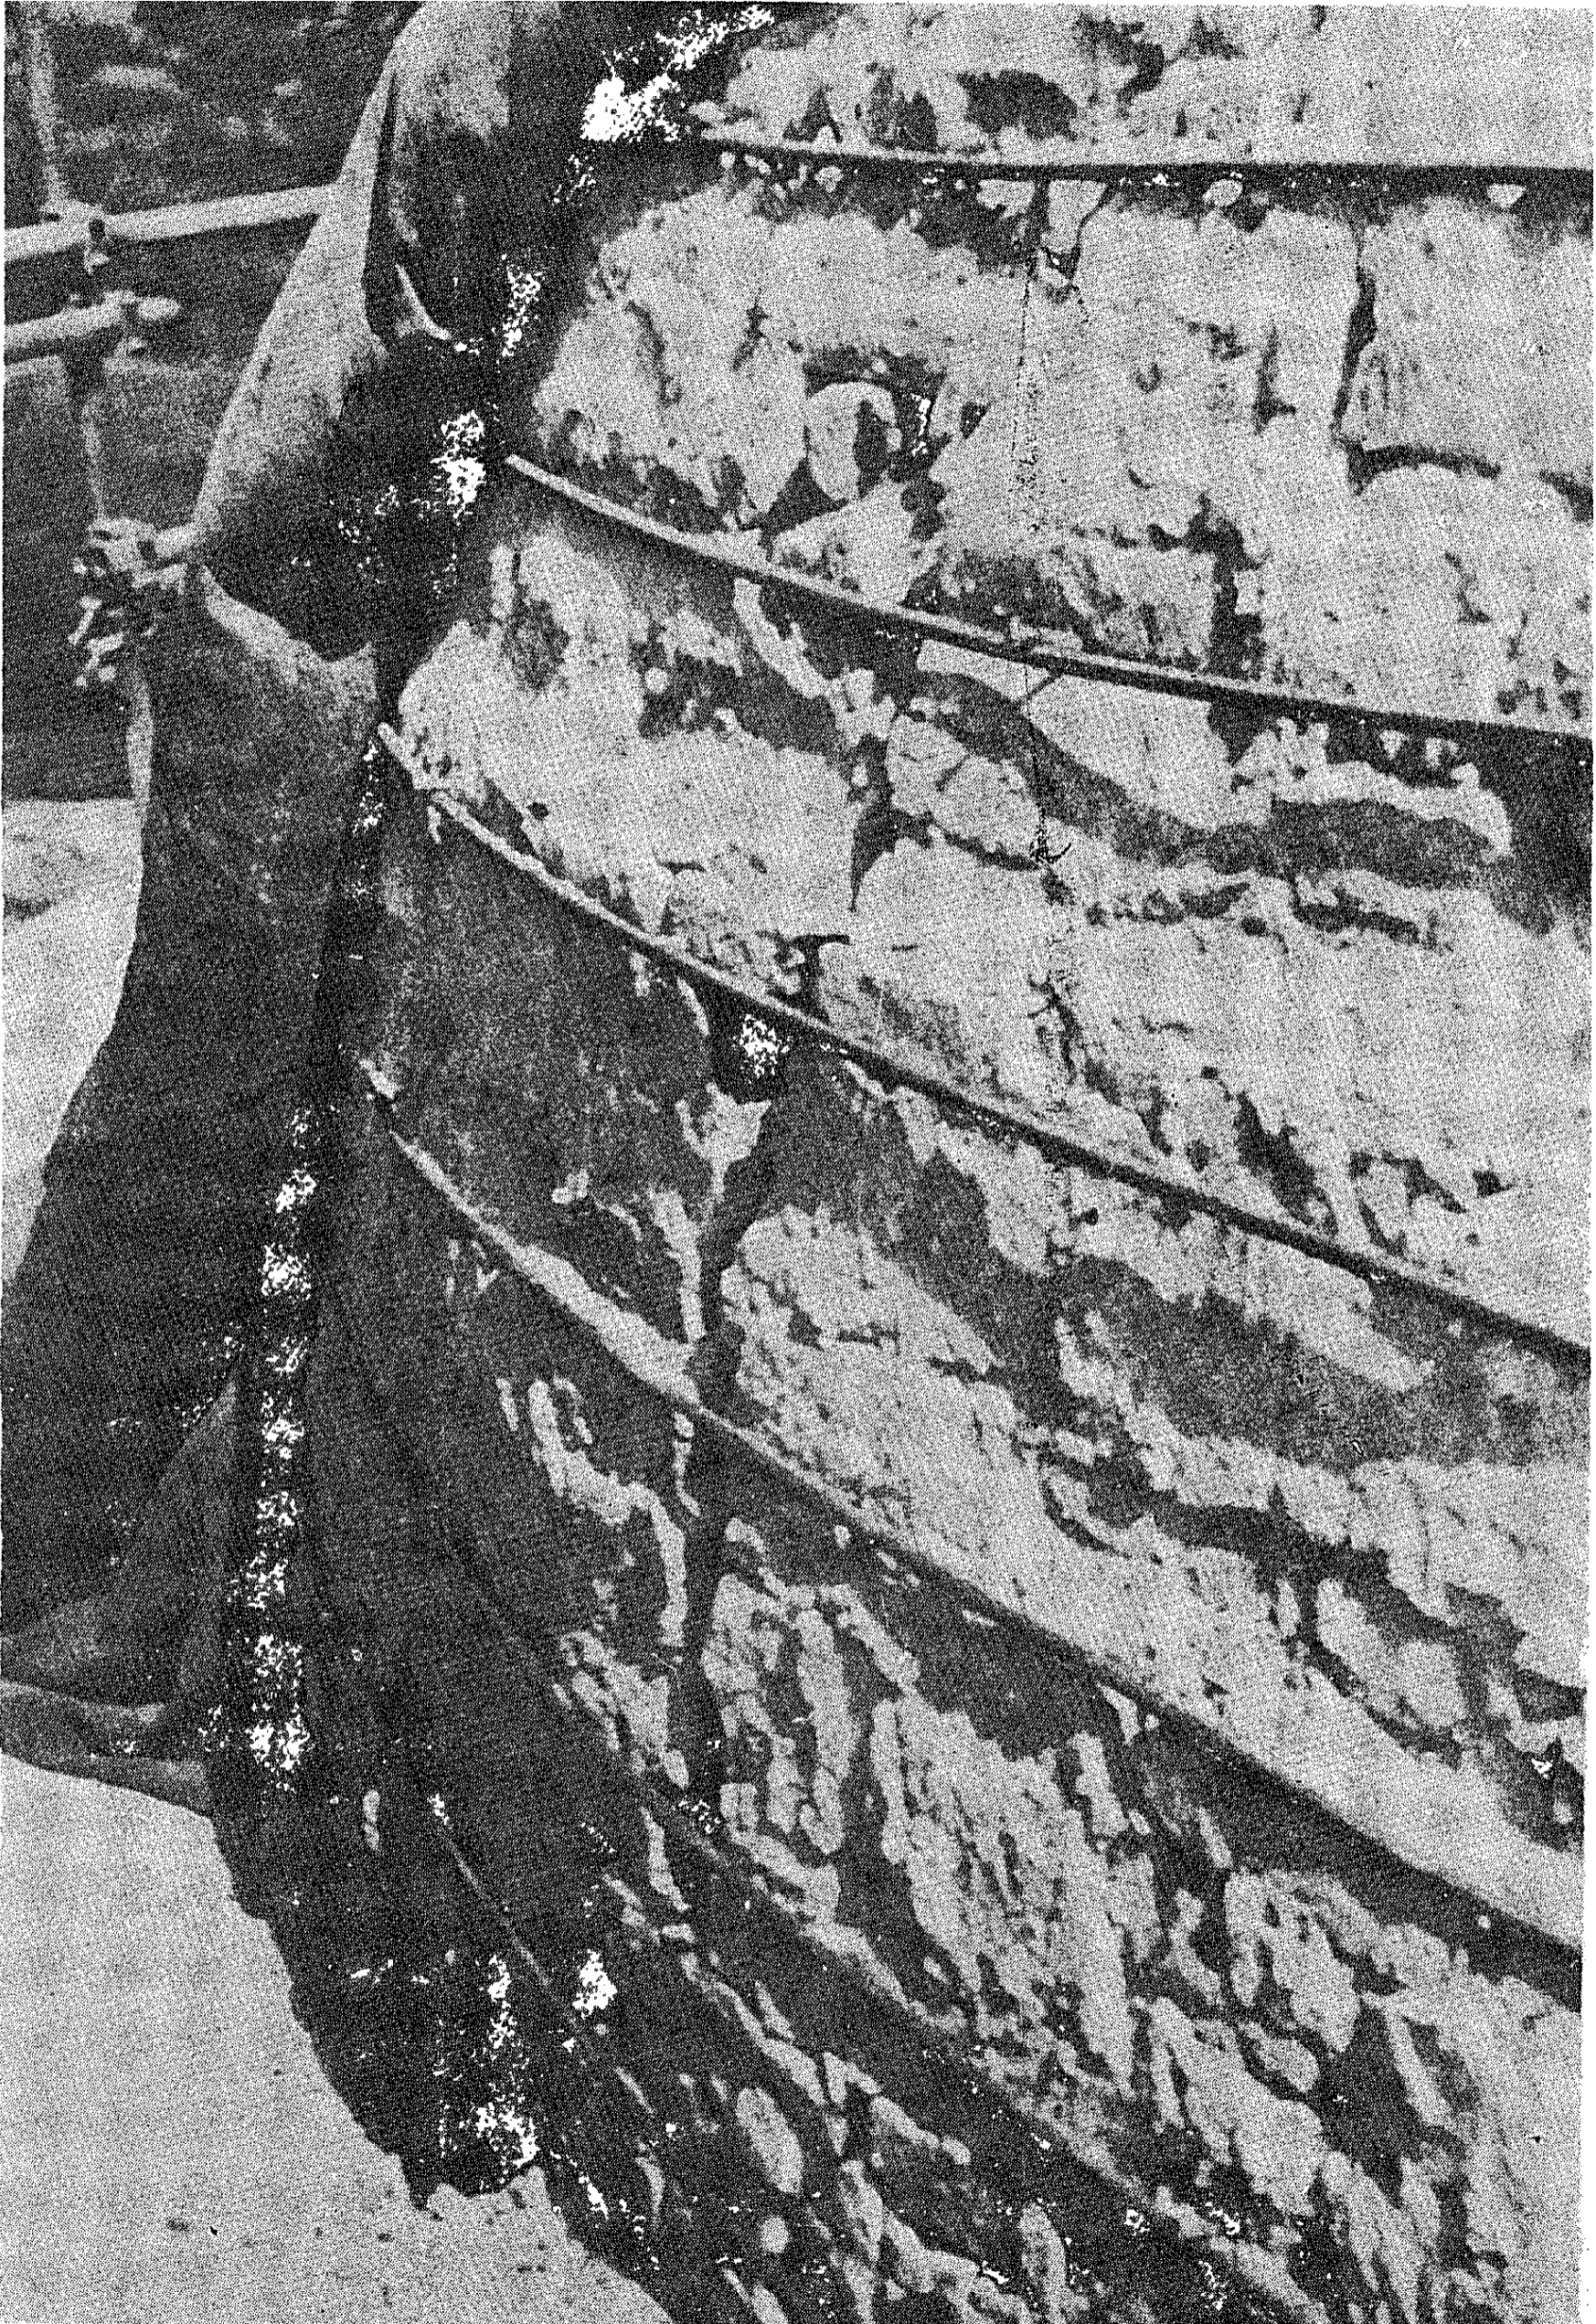
Пукотина на калоти, у појасу и иначе највећих напрезања, и спуштање равни постоља куполе услед пуцања западног лука, носача постоља куполе, озбиљно су угрозили стабилност целе конструкције. Посао је поверен до-

98. Пукотина на југозападној страни калоте, М. Р. Јовин.

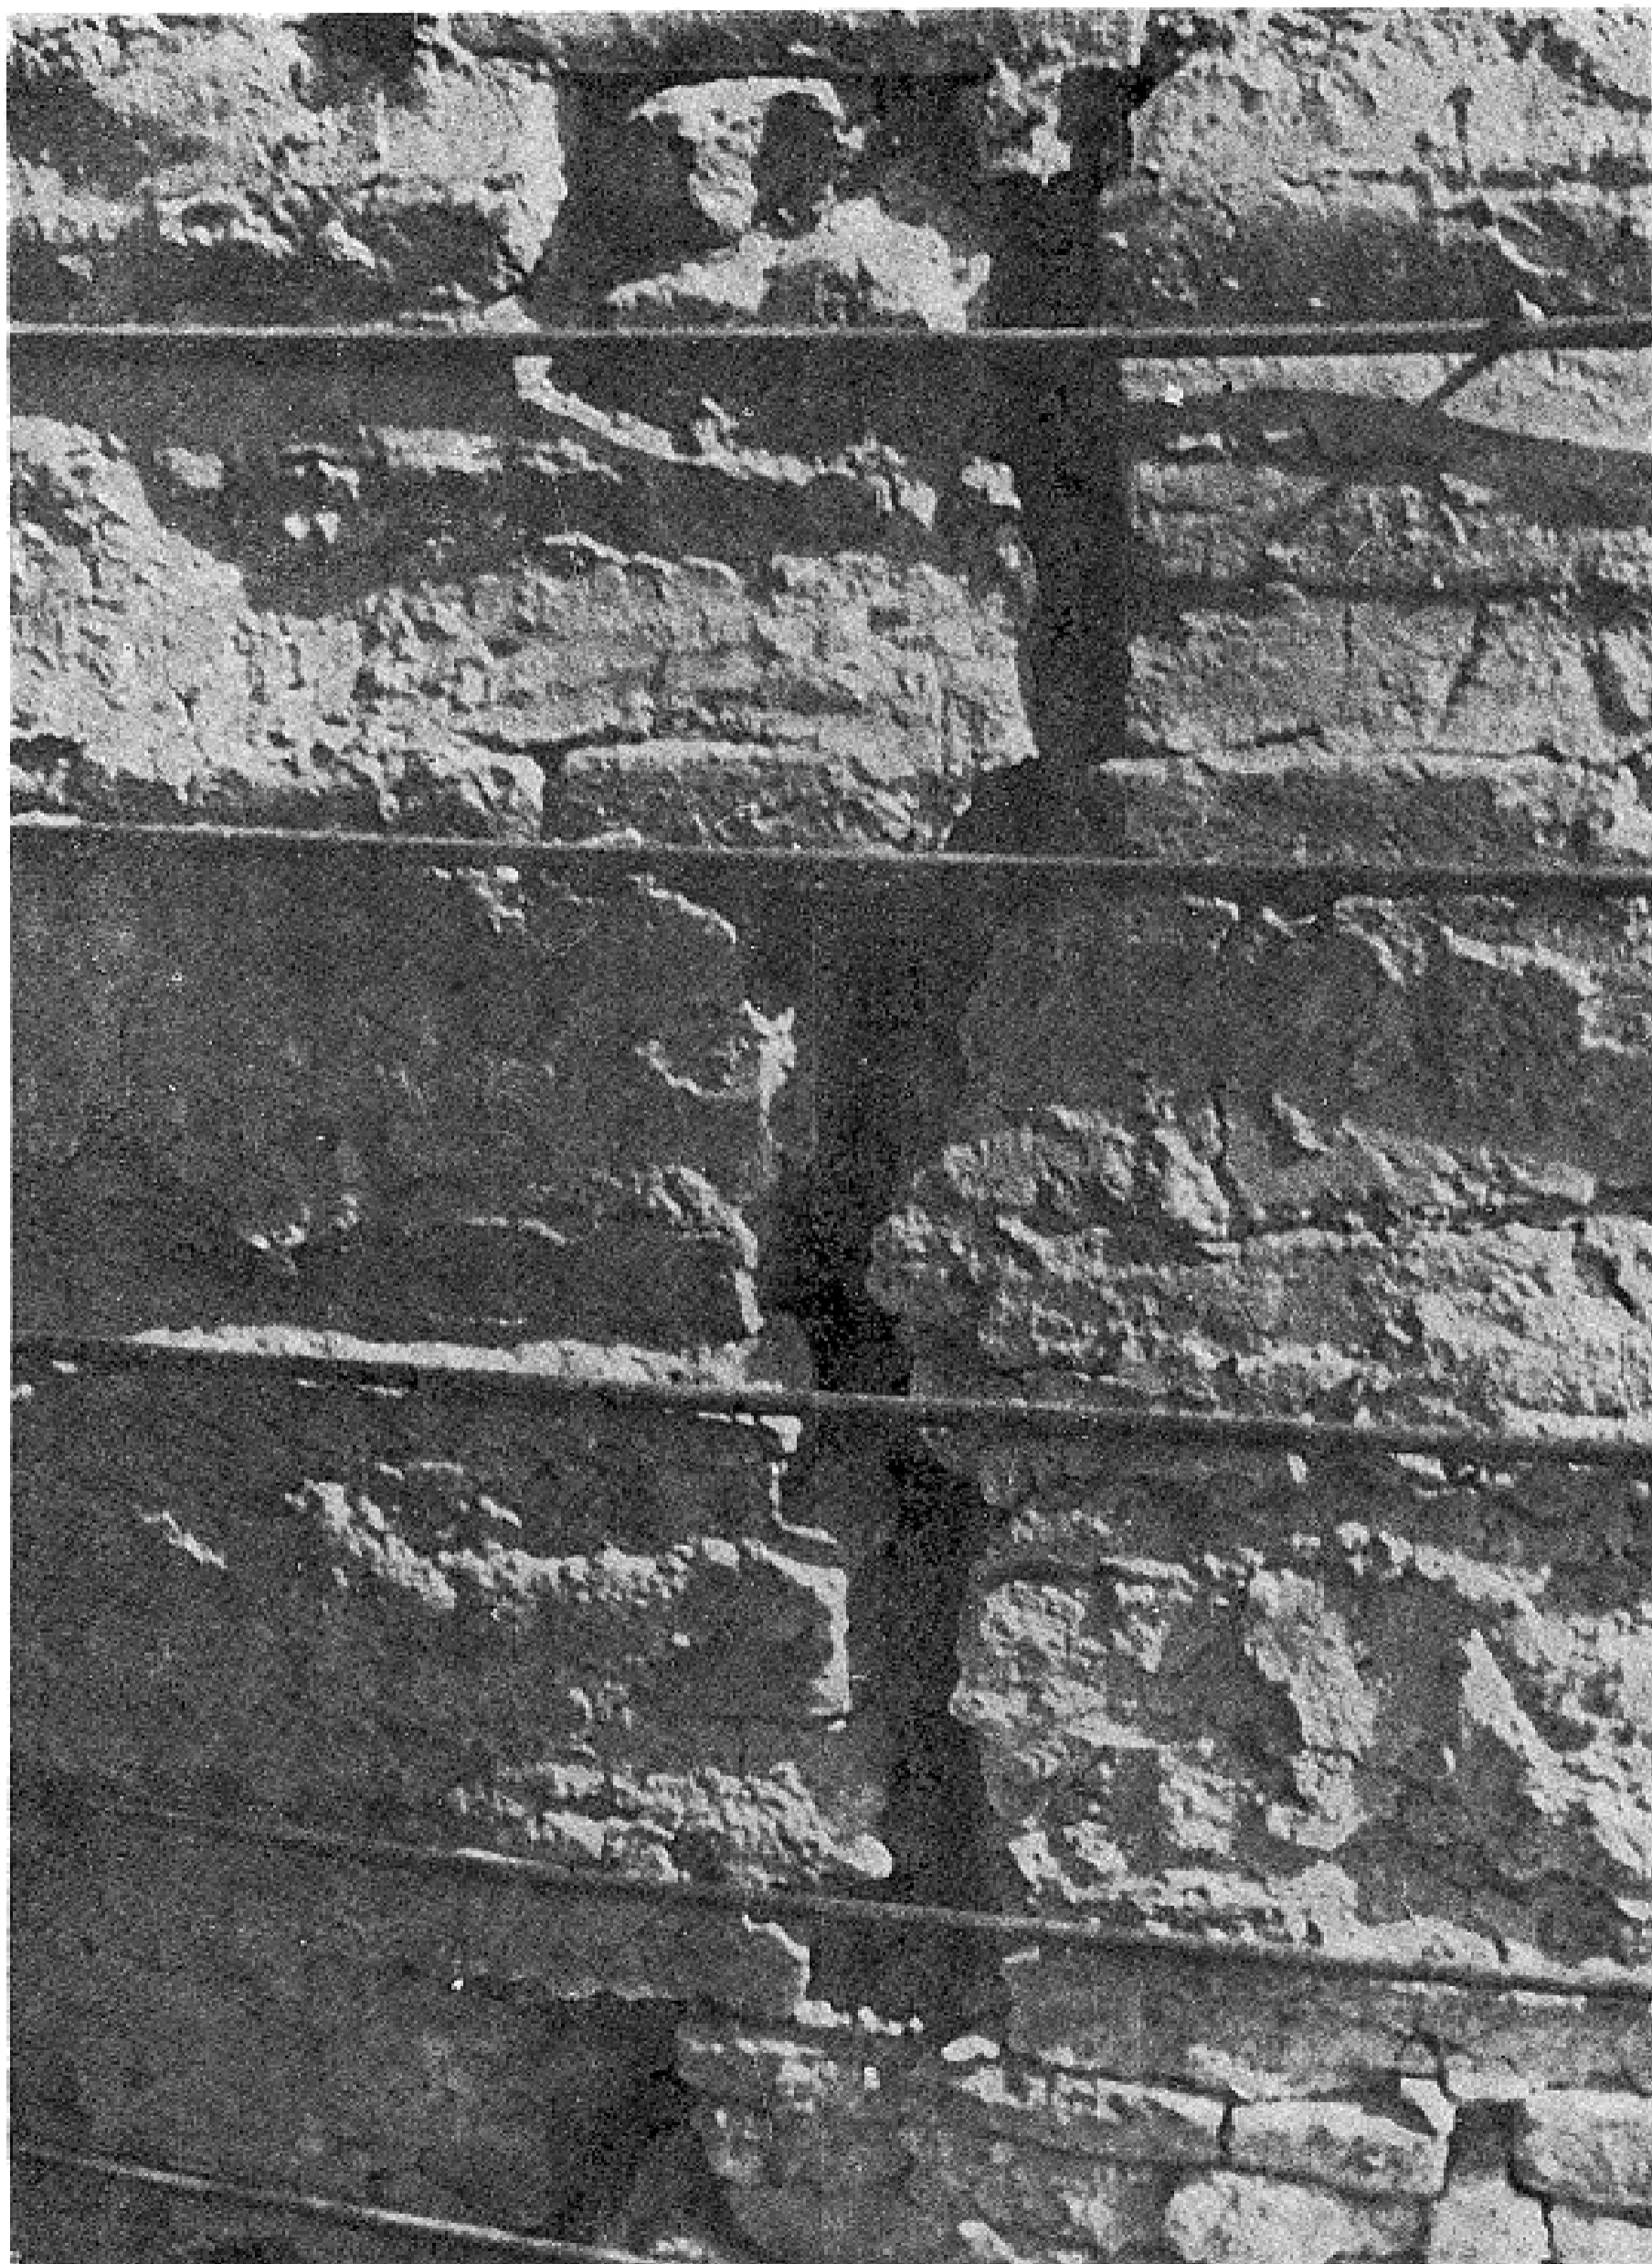
99. Детал пукотине, М. Р. Јовин.

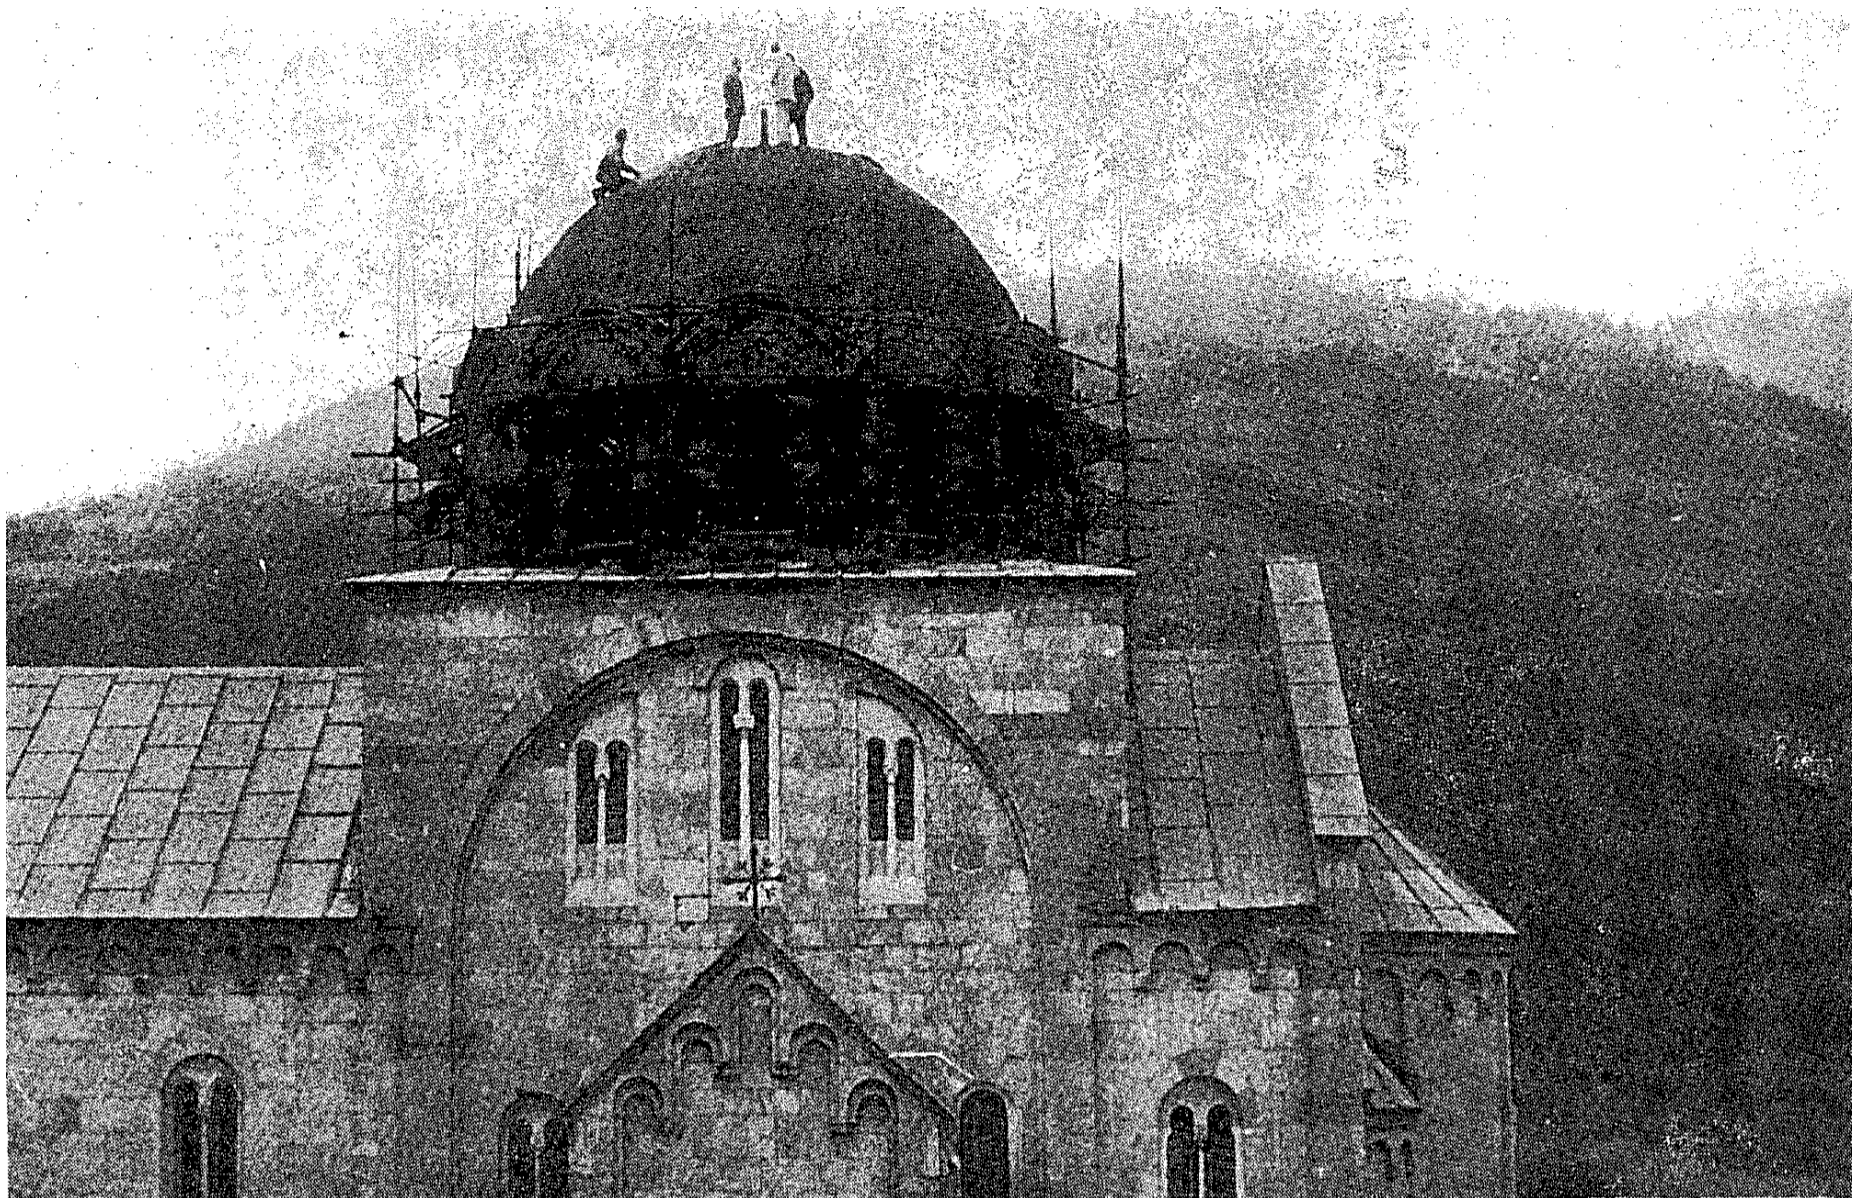
101. Изглед куполе пре постављања оловног покривача, Р. Тасић.

ска подлога за нов оловни покривач (слика 101). За покривање употребљено је олово дебело 2 mm.
