Воденица манастира Милешеве

МИЛАДИН ЛУКИЋ

Анализа постојећег стања

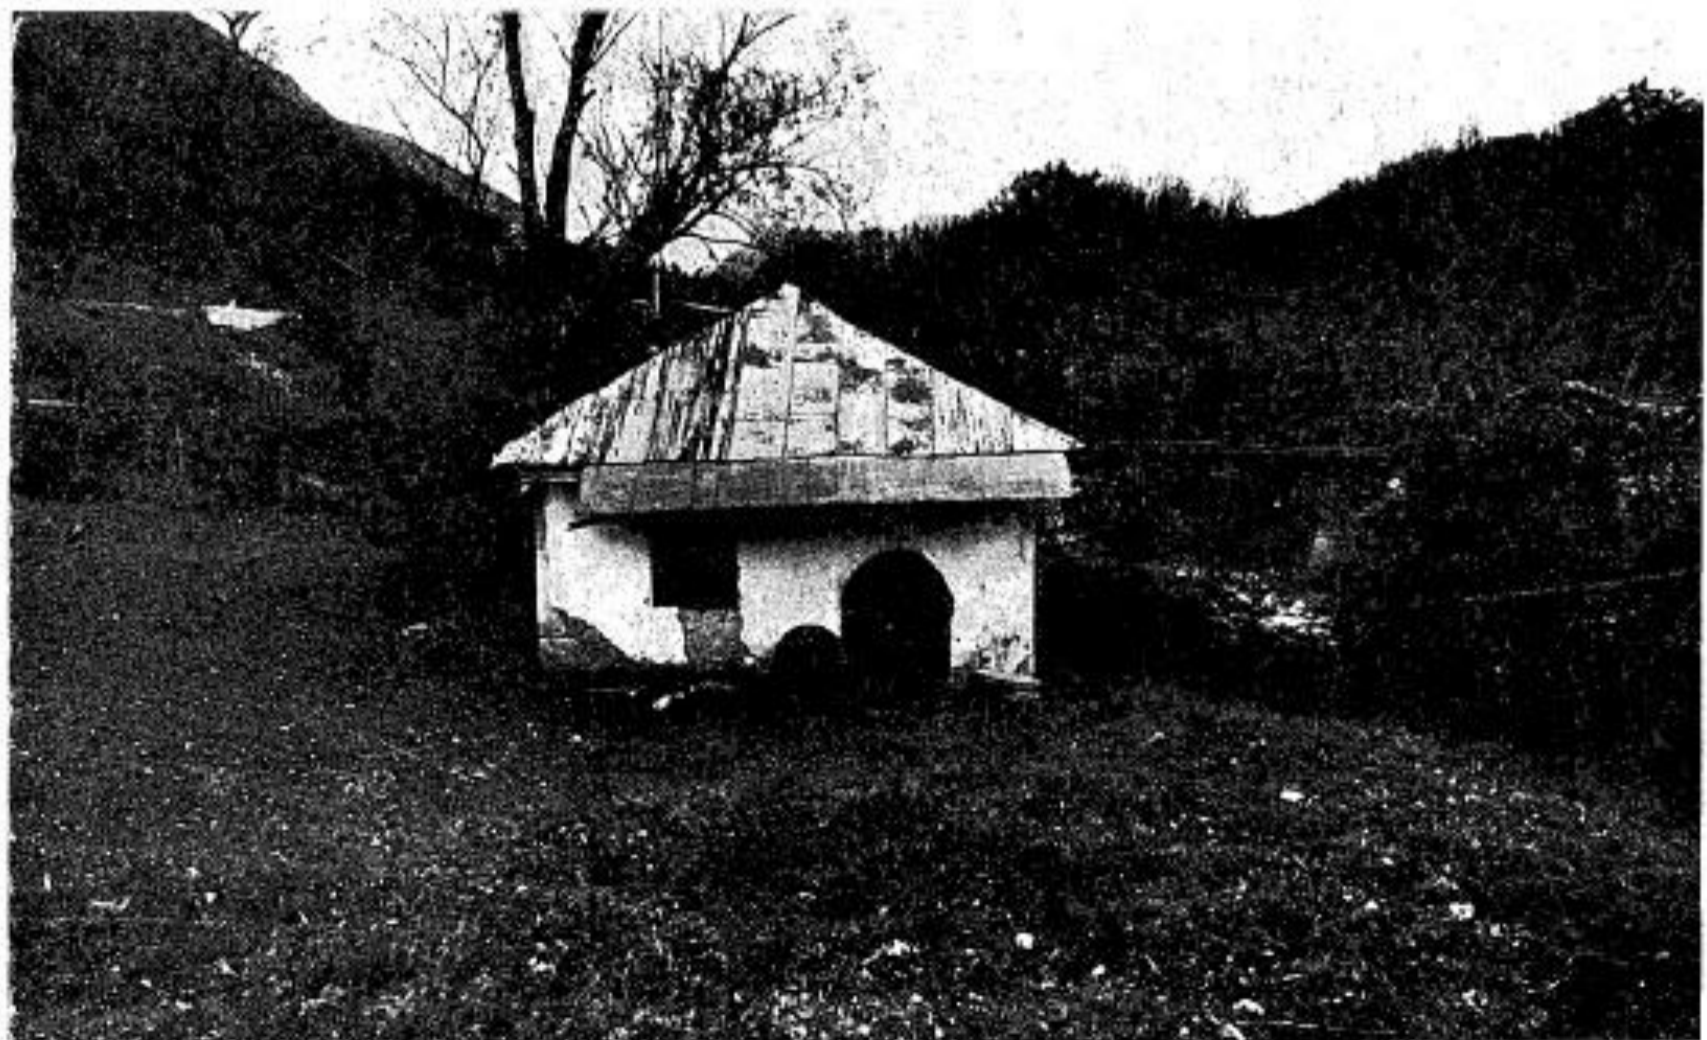
Сл. 2. Стара фотографија воденице и моста
из збирке М. Крковића из Пријепоља
Сл. 3. Милешевска воденица, садашње стање —
изглед са северозапада

Основни корпус одаје млински објект једноставне архитектуре, на којем су уочљиве разне преправке и на његовој спољашњости и у унутрашњем простору (сл. 3 и 4). На основу постојећег стања и претходних података није могуће дати сасвим тачну хронолошку диспозицију архитектонских фаза промена и доградњи. Делимично је томе разлог релативно кратак век постојања објекта и то што све на-

кнадне интервенције имају за циљ да допуне или привремено оспособе објект за рад применом приручних средстава и технике градње. Воденични механизам је у сличном стању, дотрајалих делова и дестабилизоване конструкције. Спољни систем довођења воде јазом и бадњевима сада се препознаје само по остацима стубова и прошупљених дебла.

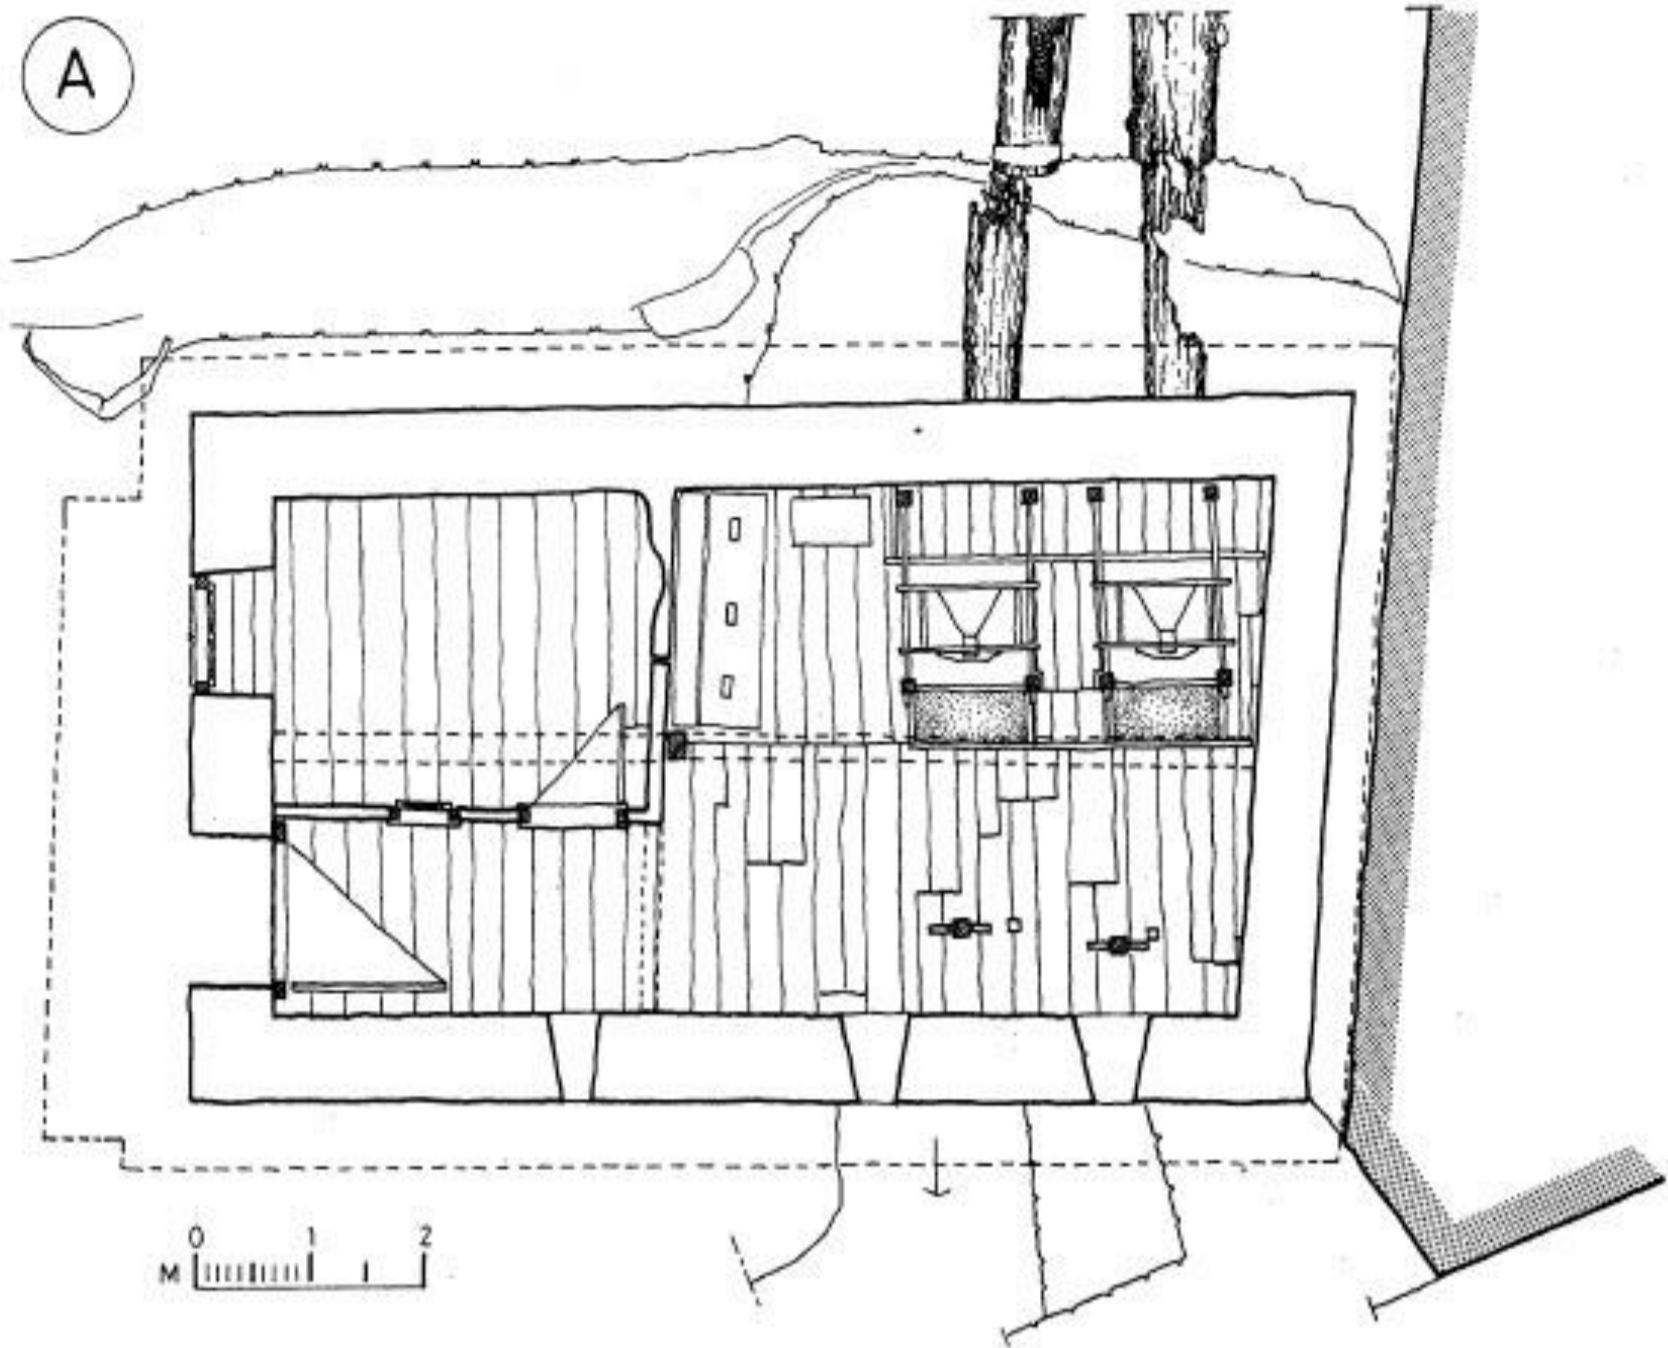
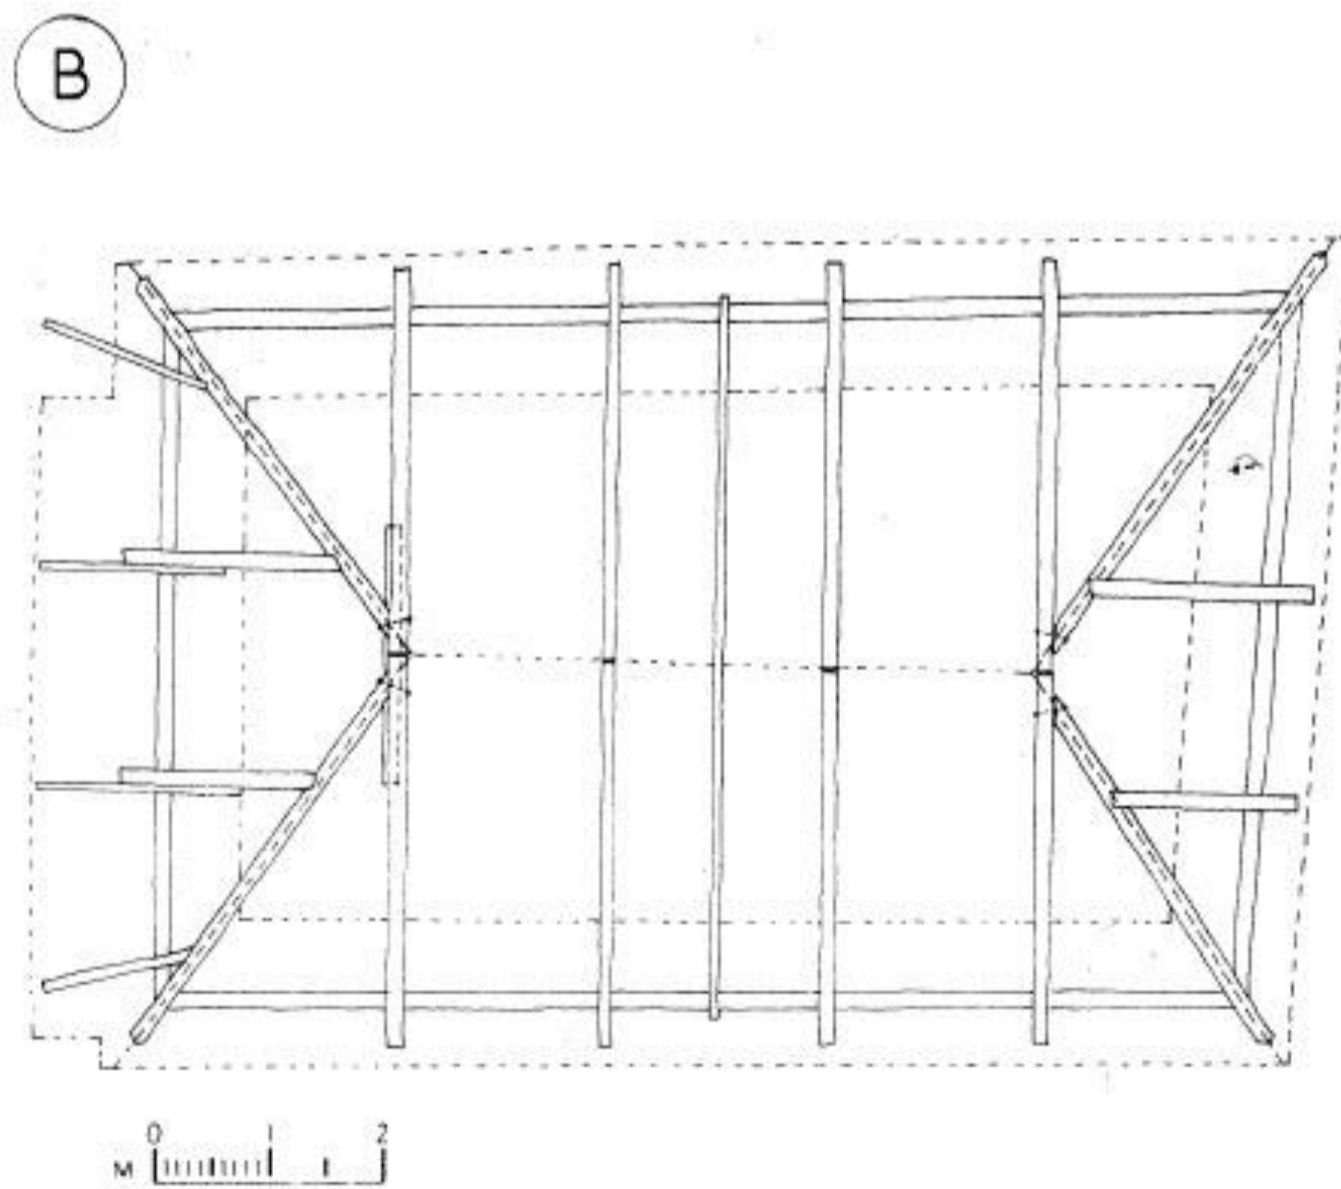
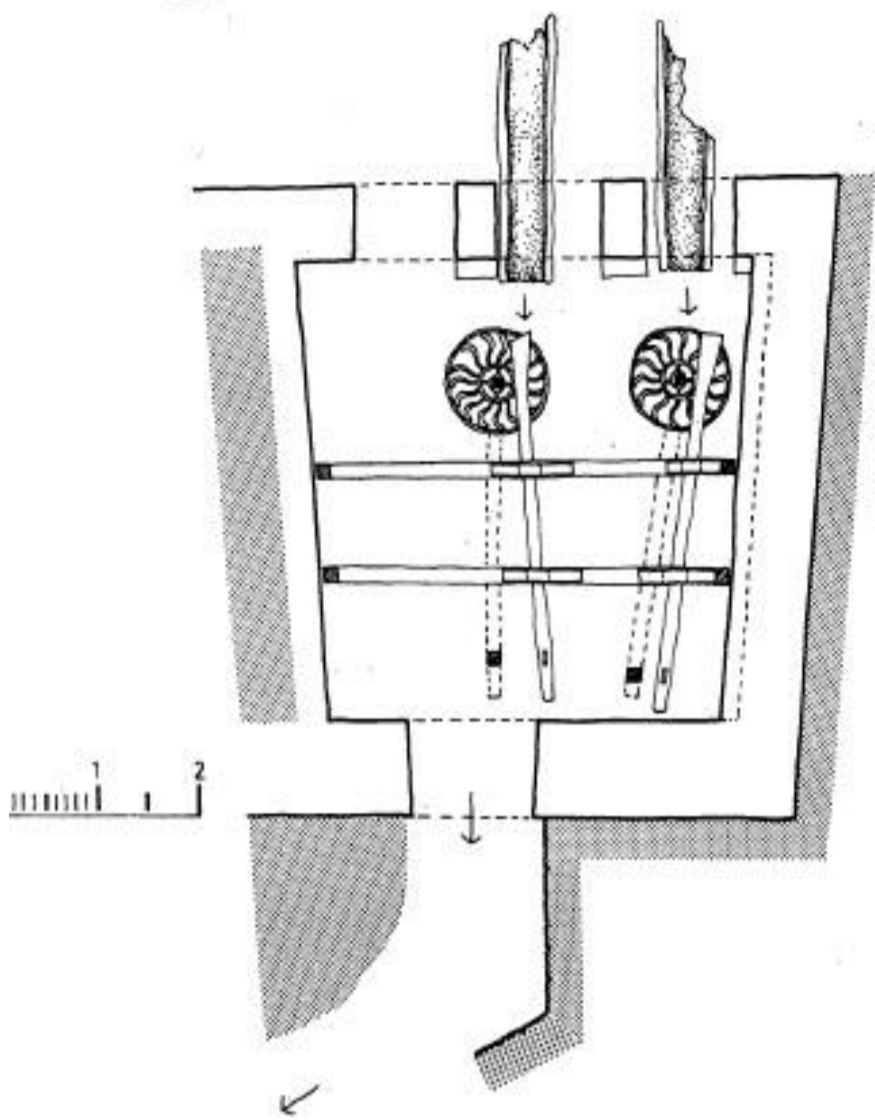
Сл. 5. А. основа приземља; Б. основа јаза;
В. основа крова

довима. Вода је у јаз довођена кроз отворе чији су горњи делови лучно завршени сигом, и има их укупно три. Трећи је слободан и упућује на размишљање о могућности да је воденица некад у прошлости могла имати и три кола. Четврти отвор, сличан претходним, пропушта воду у доњи део јаза ван објекта (сл. 5б). Простор јаза покривен је конструкцијом која се састоји од борових греда већег пресека (20 X 25 cm), преко којих су постављене талпе као носећа подна игазишна површина (сл. 6). Средњи, приземни ниво, је простор са уређајима за млевење и одвојеном собом за воденичара (сл. 5а). Виши ниво је тавански простор (сл. 5в). Приземље и таван одваја слична дрвена таваница као она која је већ описана; у овом случају талпе се ослањају на зидове и једну дрвену подвлаку. Талпе су на делу млинова насуте „каратаваном“, док је над собом и улазом таваница од гредица, густо опшивених цепаним летвама, касније омалтерисаним.

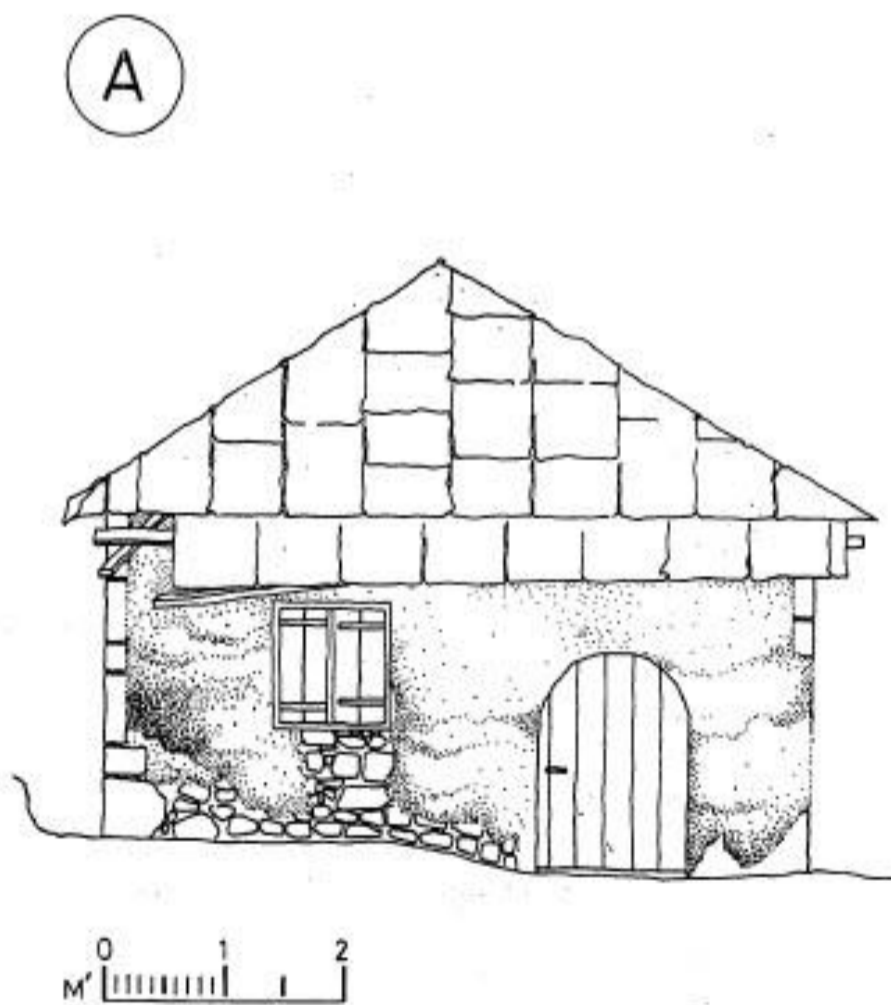
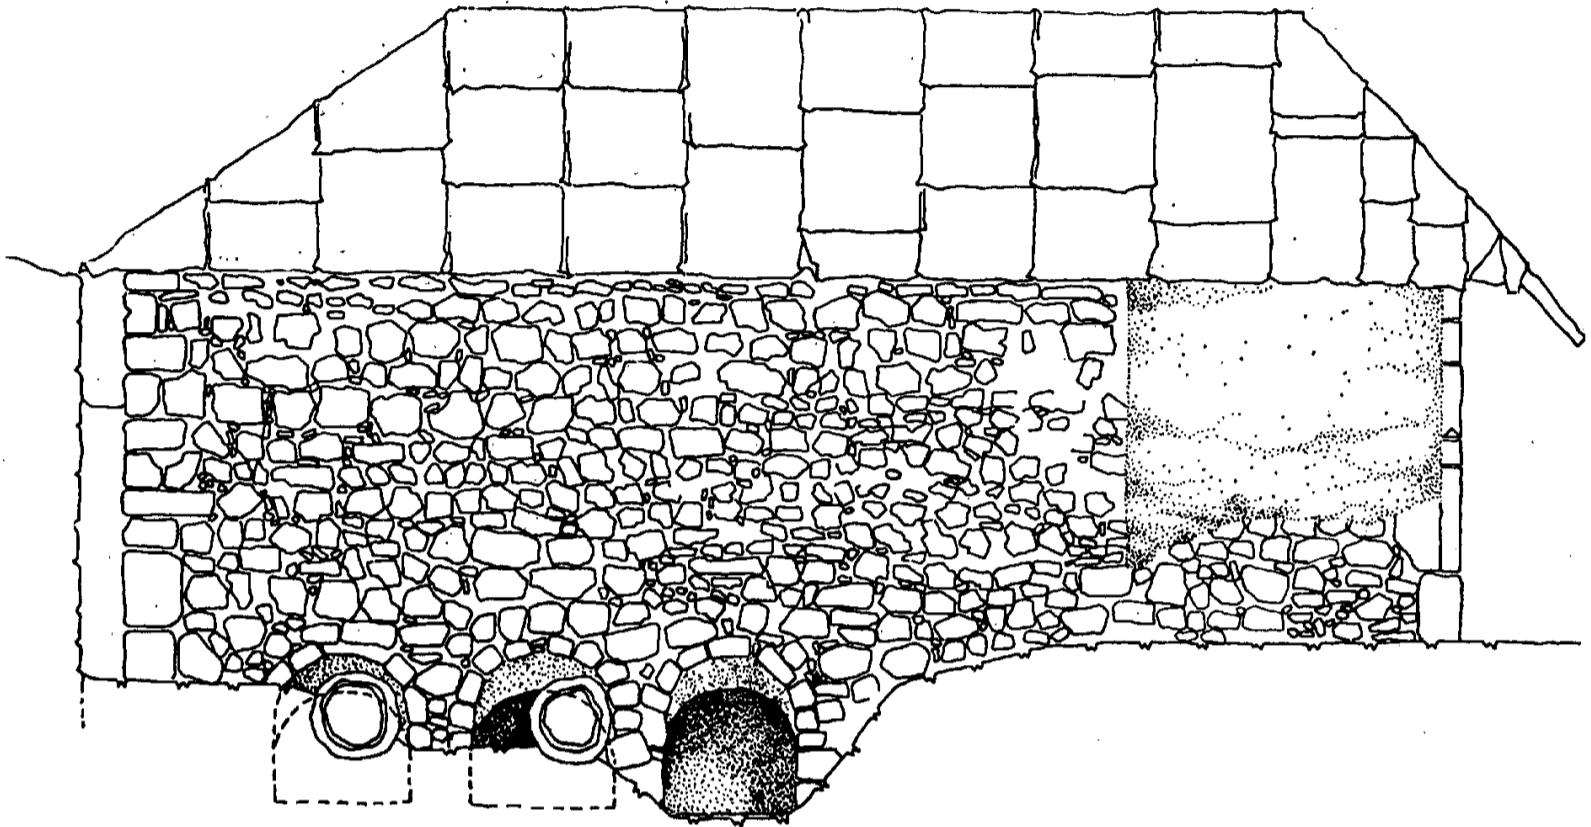
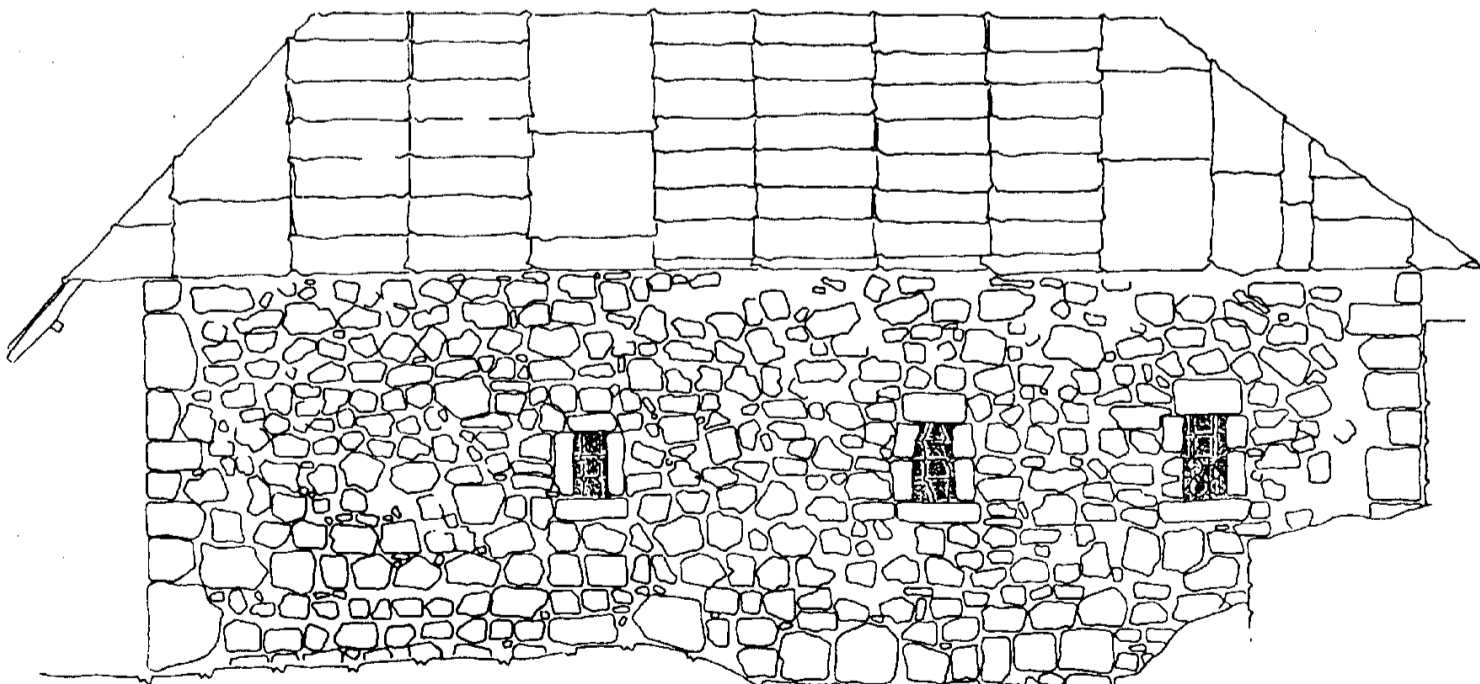
Сл. 7. А. северозападна фасада; Б. североисточна фасада; В. југозападна фасада

Спољашњи обимни зидови воденице рађени су техником ломљеног камена у кречном малтеру (сл. 7а, б, в). Притесан и тесан камен налази се једино на западним угловима, отворима јаза, прозорима и вратима. Сви лучни елементи изведени су од сиге. Лица зидова са спољне стране су делом малтерисана и кречена (северозападна и део североисточне фасаде), а остале површине су у слогу ломљеног камена са равним спојницама. Унутрашње површине зидова око улаза и у соби малтерисане су и окречене,
