# Истраживање архитектуре и конзерваторски радови у манастиру Сопоћани

ОЛИВЕРА М. КАНДИЋ

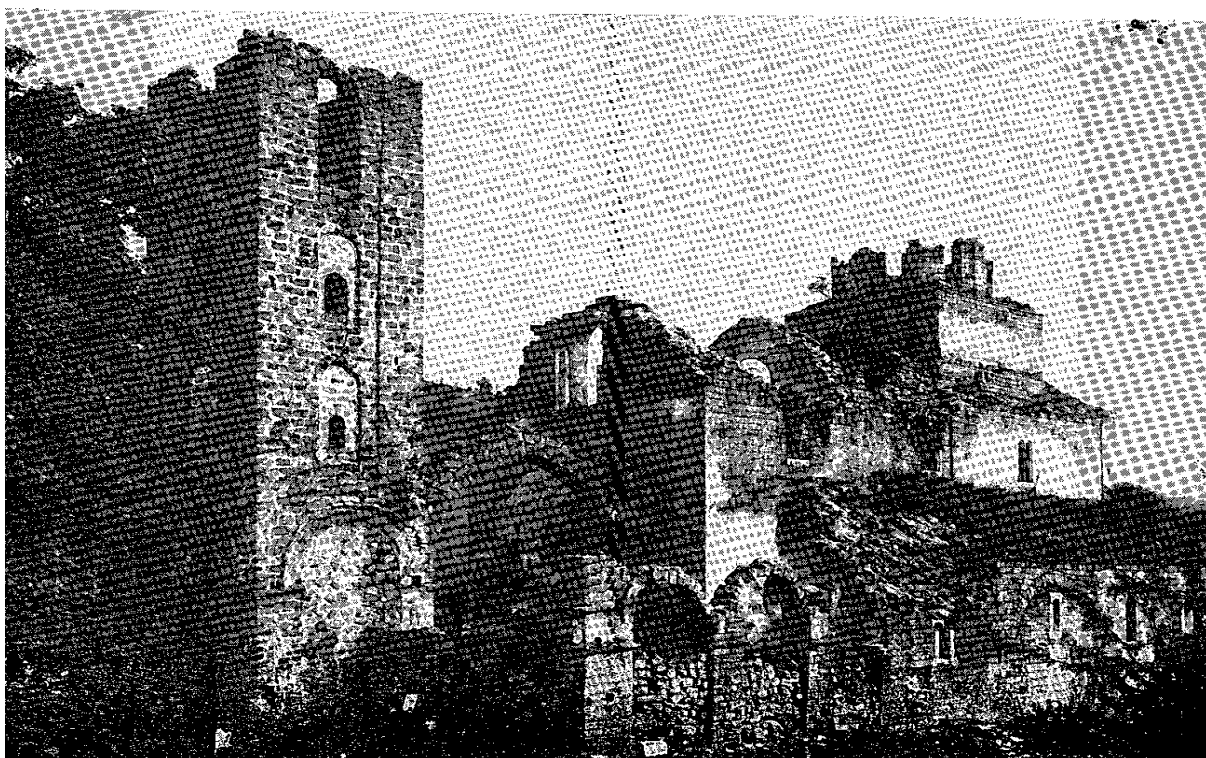
Сл. 2. Црква пре обнове 1926. године

Познато је да се црква Свете Тројице у Сопоћанима није сачувала у изворном облику. Њени порушени горњи делови обновљени су 1926—1928. године, кад су и кровови покривени ћерамидом (сл. 2 и 3).<sup>3</sup> Убрзо је и звоник обновљен и утегнут бетонским серклажима. После другог светског рата делови цркве су неколико пута поправљани. У различитим временским размацама конзервирани су остаци спољашње припрате,<sup>4</sup> на кровове је постављен танак оловни лим уместо ћерамиде,<sup>5</sup> под у цркви је израђен од нових мермерних плоча,<sup>6</sup> кровови су поново делимично поправљени и извођени су други заштитни радови.<sup>7</sup> Сви ови захвати осигуравали су цркву од даљег пропадања, али је нису могли обезбедити за дужи период, нити су појединачна, готово узгредна истраживања могла дати довољно података о њеном изворном облику и историјским обновама. Уз то, пажња конзерватора је углавном била усмерена ка заштити живописа, свакако највећој, али не и јединој вредности сопоћанског манастира. Због тога су сада предузета свестрана истраживања и опсежни конзерваторски радови.

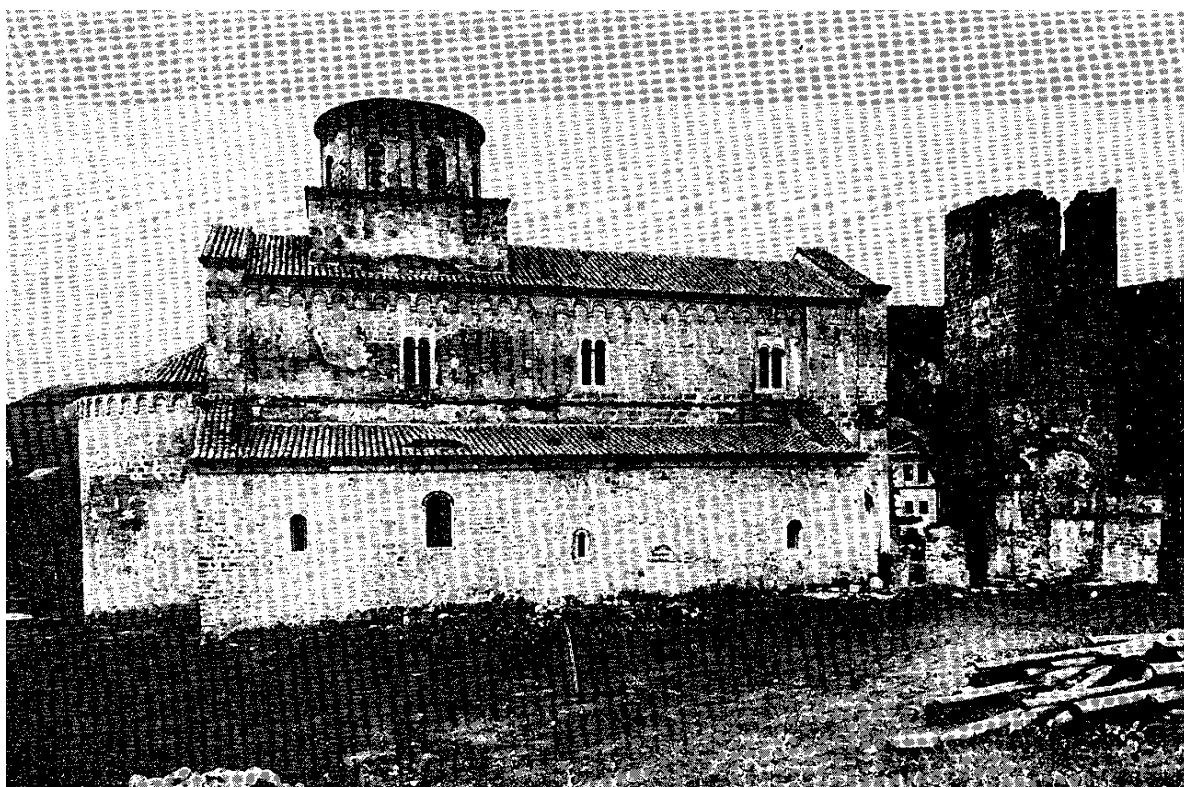
Сл. 3. Црква после обнове 1926. године

После детаљног прегледа кровних површина, установљено је да је влага у зидовима цркве последица веома оштећеног оловног покривача, посебно на источном травеју. Исто тако, вода се уливала на саставима слемена бочних бродова

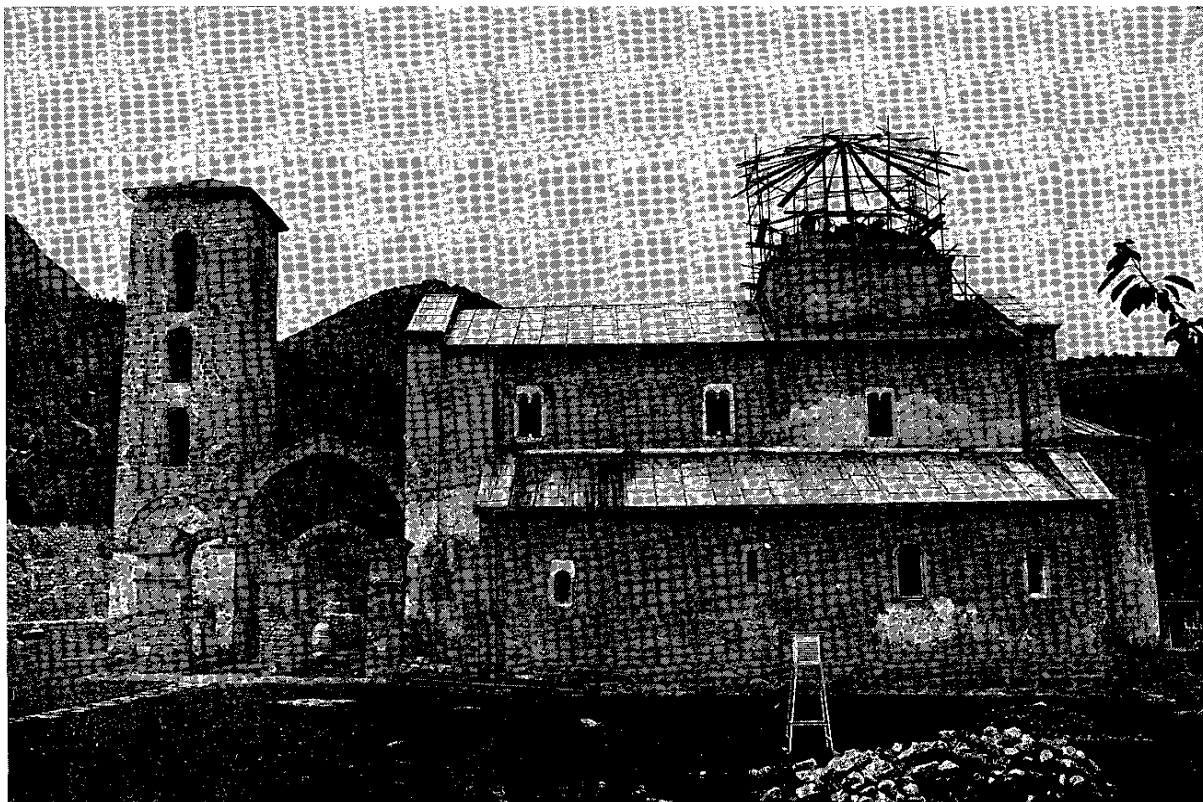
Сл. 4. Демонтирање куполе

Горњи део тамбура и калота куполе обновљени су 1926. године. Међутим, употребљени материјал био је толико слаб да је претила опасност од рушења целе конструкције. Због тога је она демонтирана до чврстих зидова (сл. 4) и поново изграђена новом сигом од које су исклесани фасадни квадери, сводари, аркаде и венци. Поновљени су затечени облици из претходне обнове, с претпоставком да су тада постојали подаци о њиховом некадашњем изгледу. То је потврђено у односу на завршни кровни венац. Његови делови пронађени су при археолошким ископавањима уз апсиду цркве. Облик и величина венца одговарао је оном што је постављен на тамбур куполе у ранијој обнови. Висина куполе је повећана. Њу је одређивао правилан полукруг с основицом постављеном у раван конзола (сл. 5), како је то уобичајено у рашкој архи-тектури. Иста вредност добијена је анализом мерних односа.

У лежиште калоте изливен је армирано-бетонски серклаж који је куполу статички осигурао.
