Архитектура и обнова цркве Св. Богородице у Бистрици на Лиму

ЈОВАН НЕШКОВИЋ

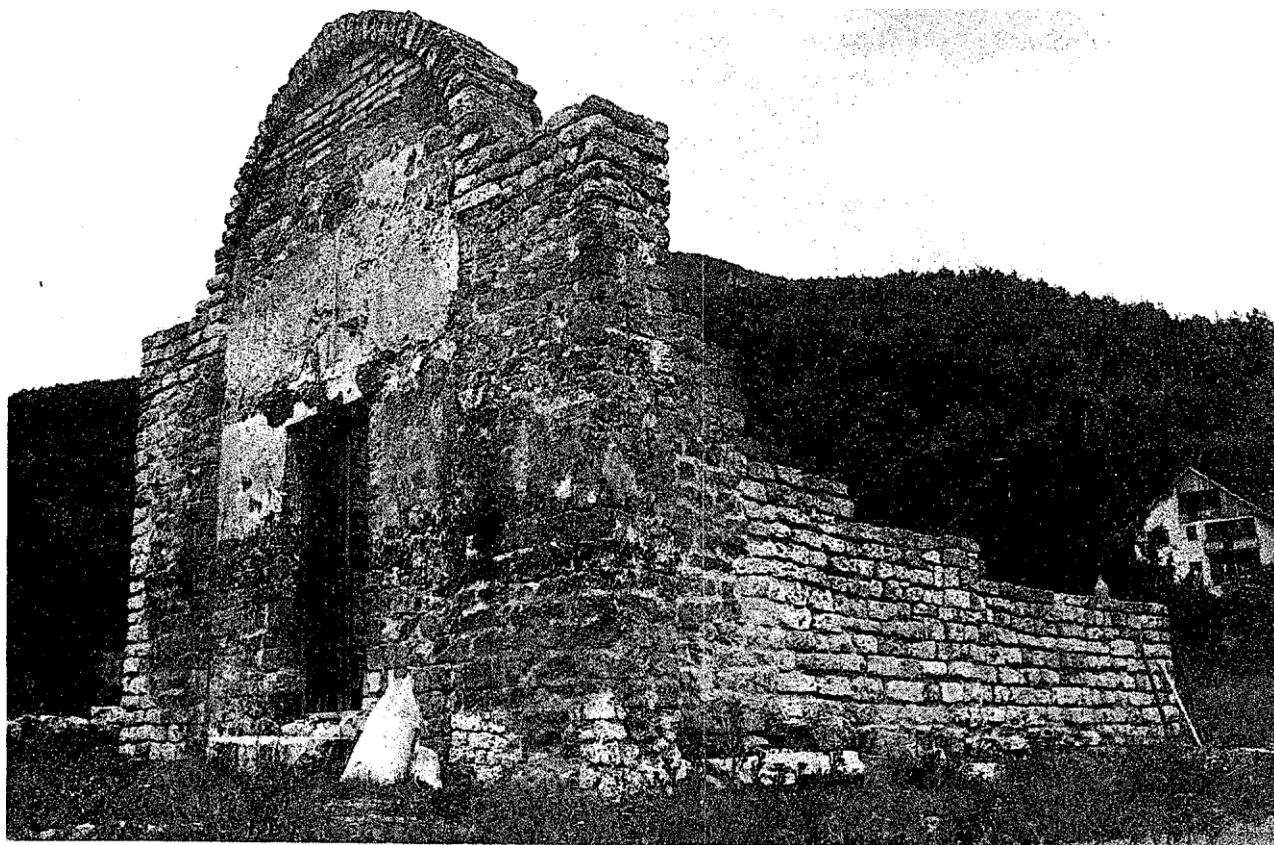
Сл. 1 Југозападни изглед цркве пре обнове (фото В. Мако)

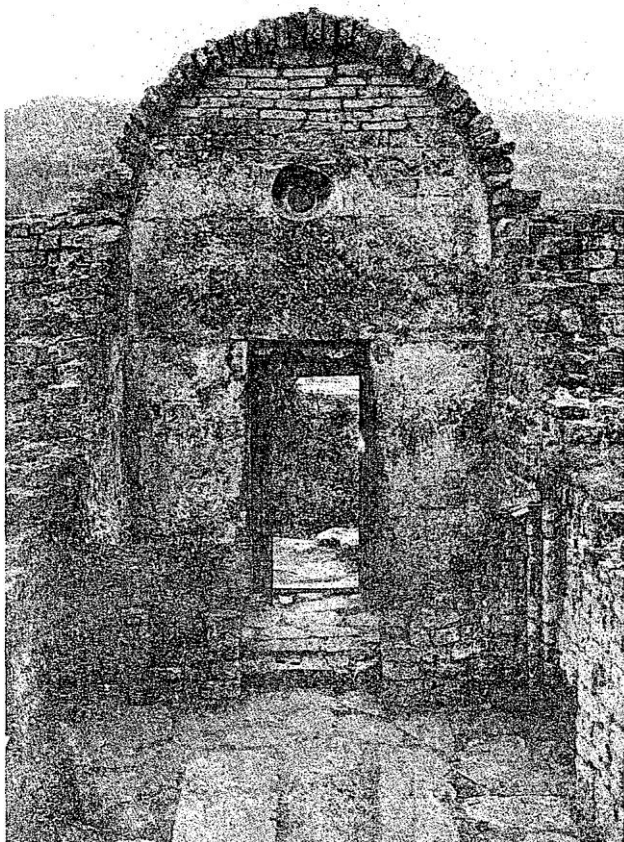
Сл. 2 Унутрашњост цркве, с изгледом западног зида, пре обнове (фото В. Мако)

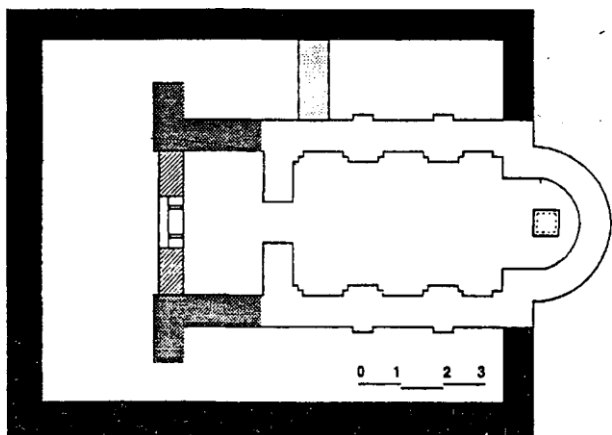
Сл. 3 Основа цркве с откривеним зидовима обимног трема (Љ. Глушац)

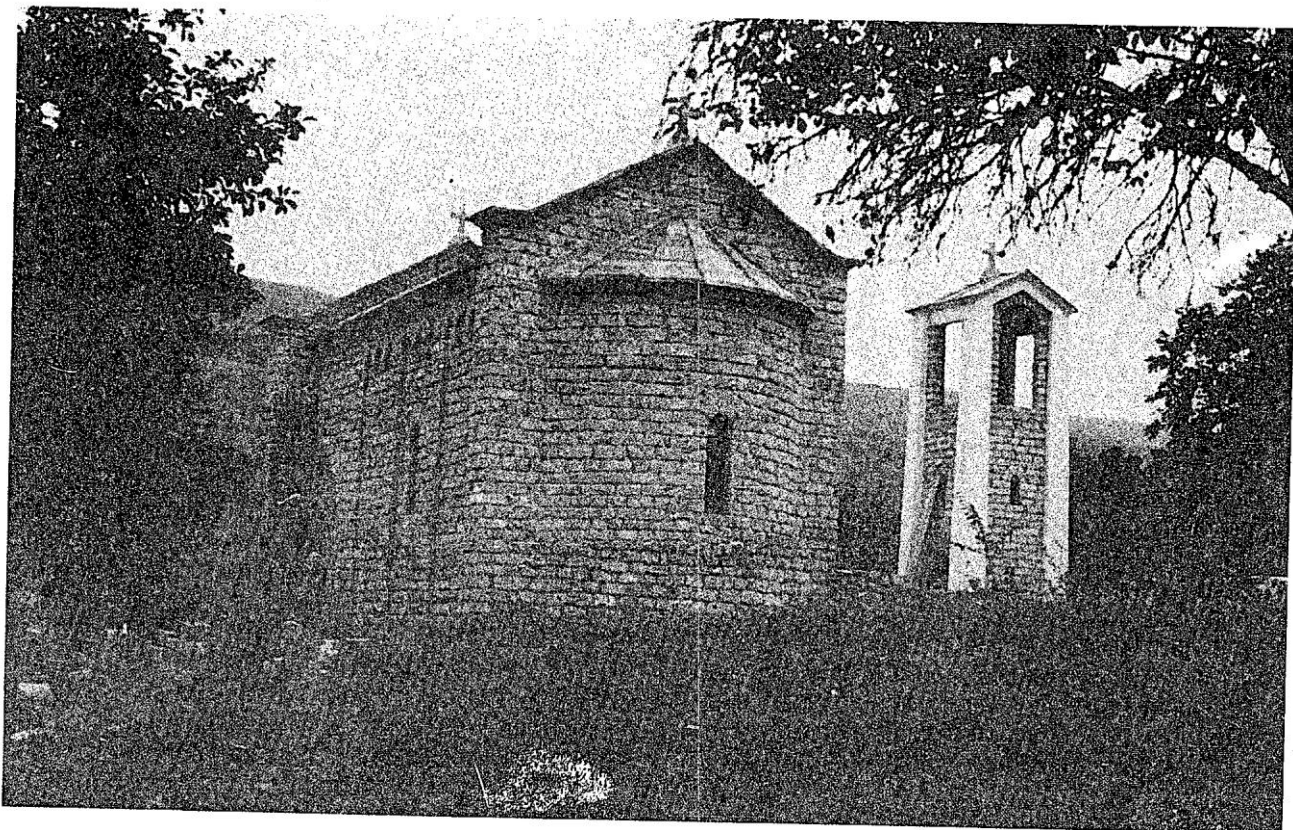
Сл. 13 Поглед на цркву после обнове и на звоник, са југоисточне стране

На иницијативу мештана приступило се обнављању цркве Св. Богородице. На основу обављених анализа првобитне архитектуре цркве 1991. године урађен је идејни пројекат обнове, а следеће године и пројекат за извођење, према коме су затим извођени радови, а 1995. године освешћена је обновљена црква.¹¹ Иако сви подаци о архитектури првобитне цркве нису могли бити утврђени са потпуном сигурношћу, сачувани подаци и проучавања архитектуре послужили су као основа за обнову цркве методом реставрације, уз обнављање извесних елемената према основним стилским карактеристикама грађевине. Поред постављања оловне траке са спољашње стране на граници сачуваних, конзервираних зидова и горњих делова који се обнављају, предвиђено је да се црква, иако је првобитно била омалтерисана, не малтерише, како би се потпуније сагледали поступак и обим обнове. Обнављању се приступило старом техником грађења и истим материјалом, осим за поједине детаље. Тако је, на пример, кровни венац о коме није било података изведен од пешчара са једноставном профилацијом. Покривање је изведено оловним лимом дебљине 3mm, а не каменим плочама, као што је било уобичајено, због веће трајности тог покривача. Осим тога, оловни покривач се није могао у потпуности искључити ни као покривач којим је црква, ако не раније, а оно у време дограђивања могла бити покривена. Унутрашње површине зидова предвиђене су за фуговање, а у цркви је задржан под од неправилних камених плоча. У цркви је изграђен нов камени иконостас по типу средњовековних иконостаса, укључујући и израду одговарајућих икона. Са јужне стране изграђена је нова приступна стаза до трема и западног улаза. Да би се фреске заштитиле, на западном зиду постављена је једноставна дрвена настрешница конзоласог облика. На северној страни цркве, на удаљености од 8,5m изграђен је звоник висок 8,50m.¹²

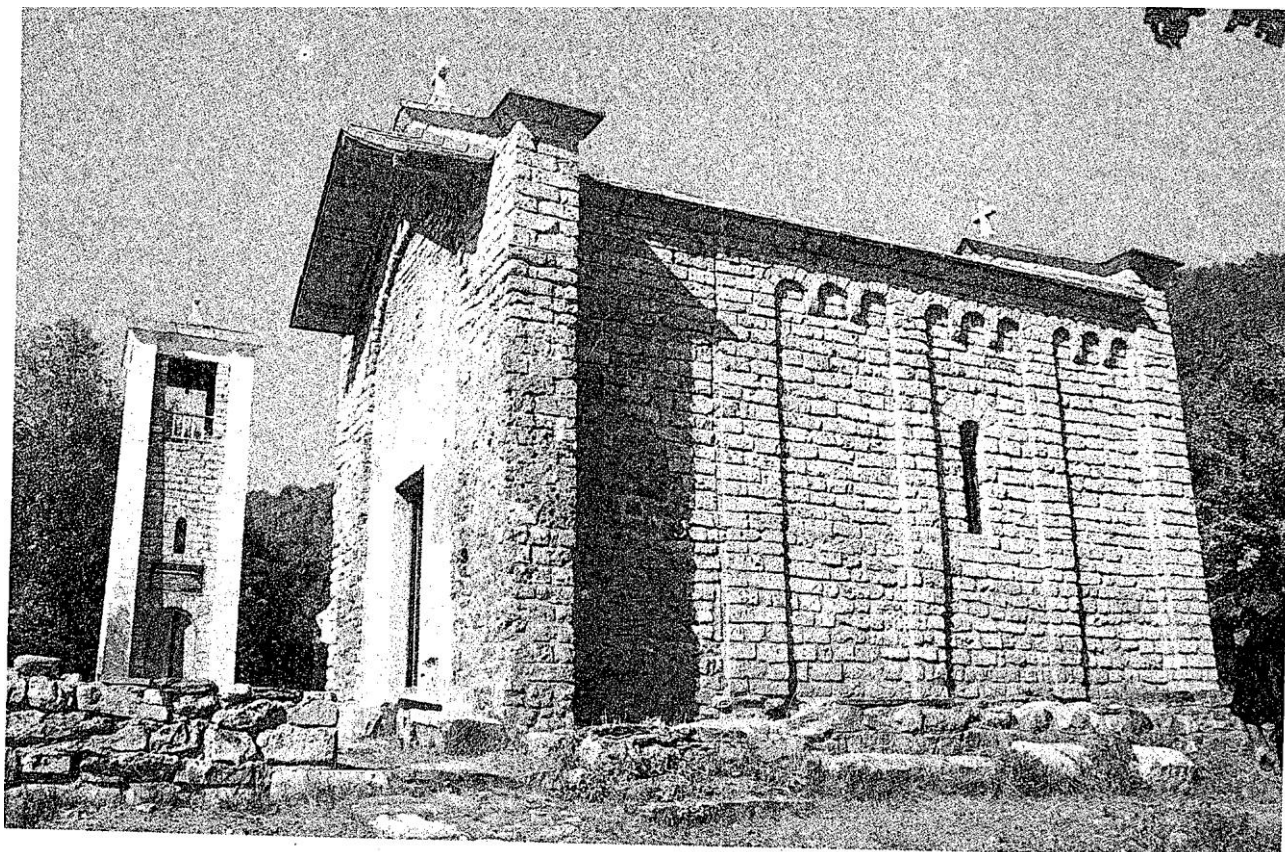
Сл. 14 Југозападни изглед цркве после обнове и изградње звоника (фото Ракочевић Батрић, Бијело Поље)
