Обнова сопљне припрате цркве Свете Тројице у манастиру Сопоћани

ОЛИВЕРА КАНДИЋ

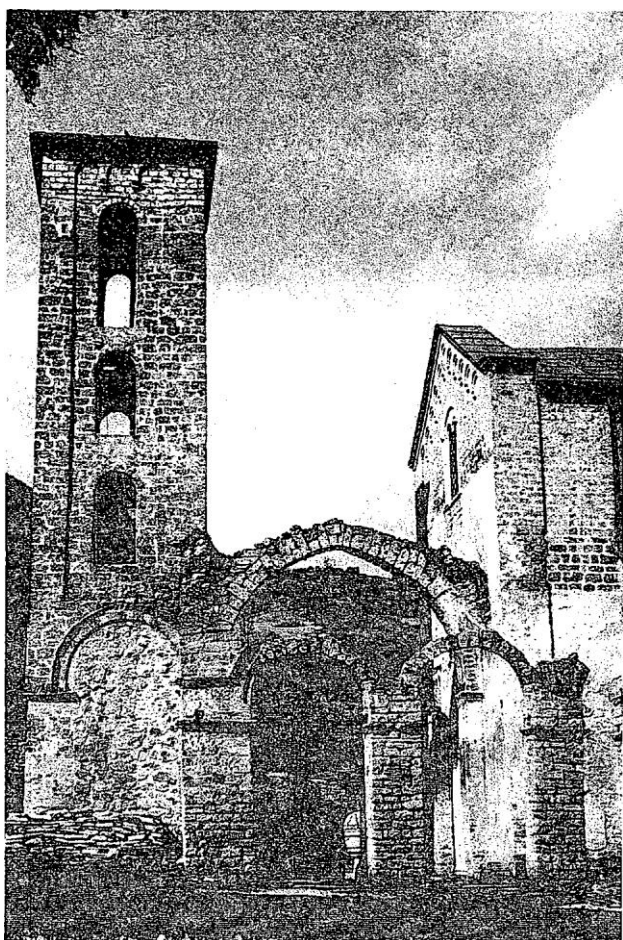
Сл. 4 Сопоћани, изглед спољне приправе пре обнове (фото: О. Кандић)

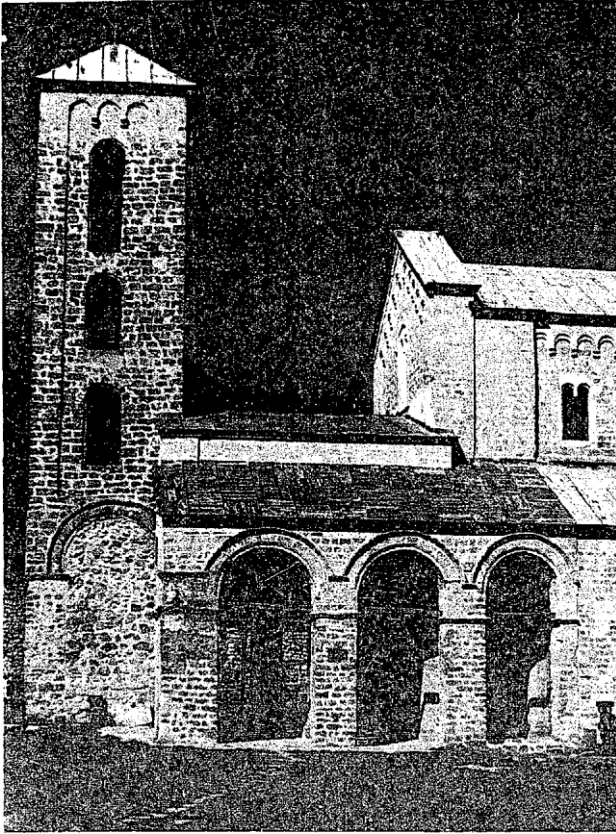
Сл. 6 Сопоћани, изглед спољне приправе после обнове (фото: О. Кандић)

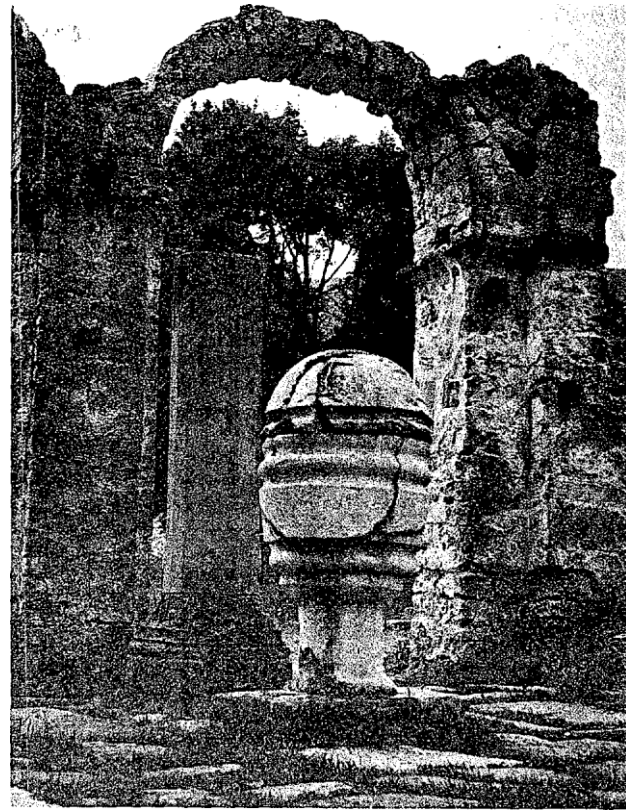
Сл. 7 Сопоћани, спољна приправа, унутрашњи изглед југозападнoг угла јужног брода пре обнове (фото: О. Кандић)

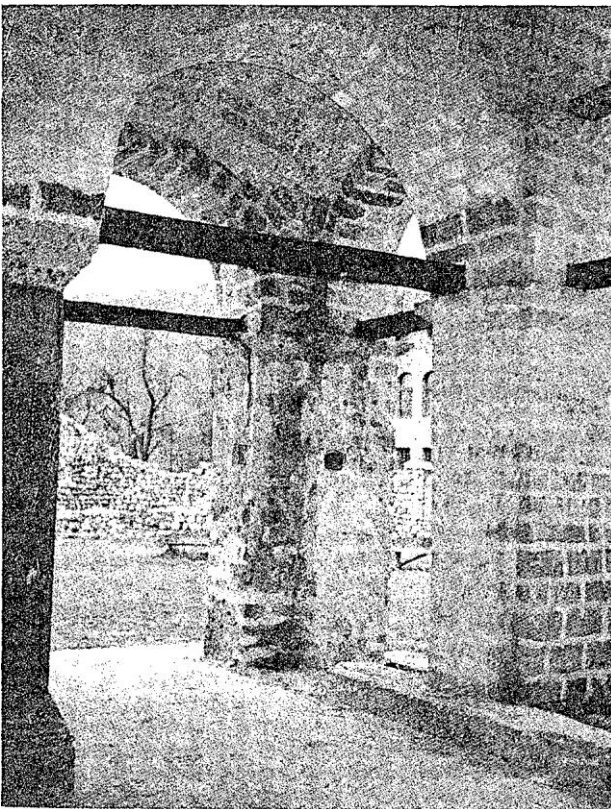
Сл. 8 Сопоћани, спољна приправа, унутрашњи изглед југозападнoг угла јужног брода после обнове (фото: О. Кандић)

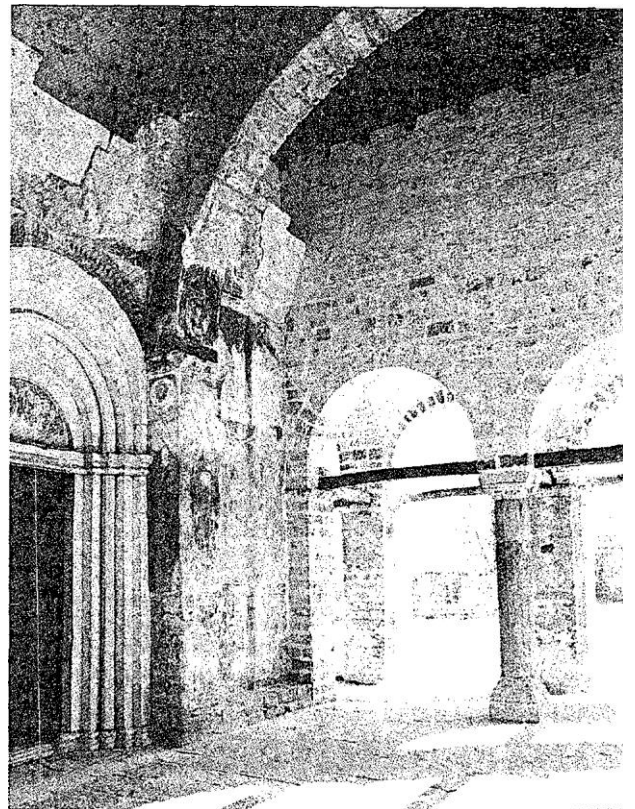
Сл. 9 Сопоћани, спољна приправа, унутрашњи изглед средњег брода после обнове (фото: О. Кандић)

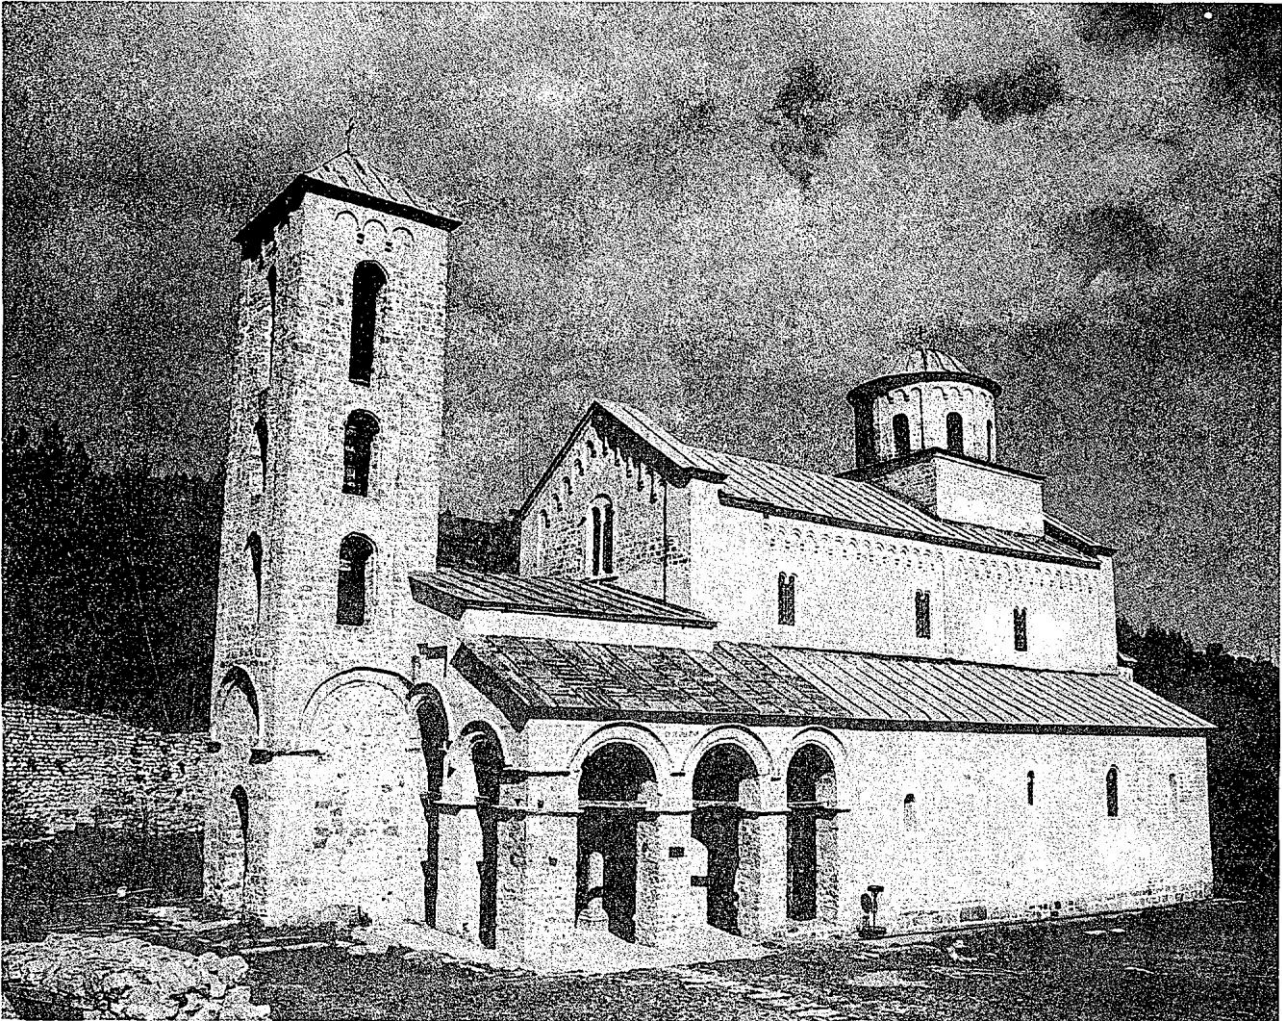
Сл. 10. Сопоћани, југозападни изглед цркве са обновљеном спољном припратом (фото: О. Кандић)
