РАДОВИ НА ЦРКВИ СВ. НИКОЛЕ У КРЧМАРУ

Арх. Д. Ст. П.

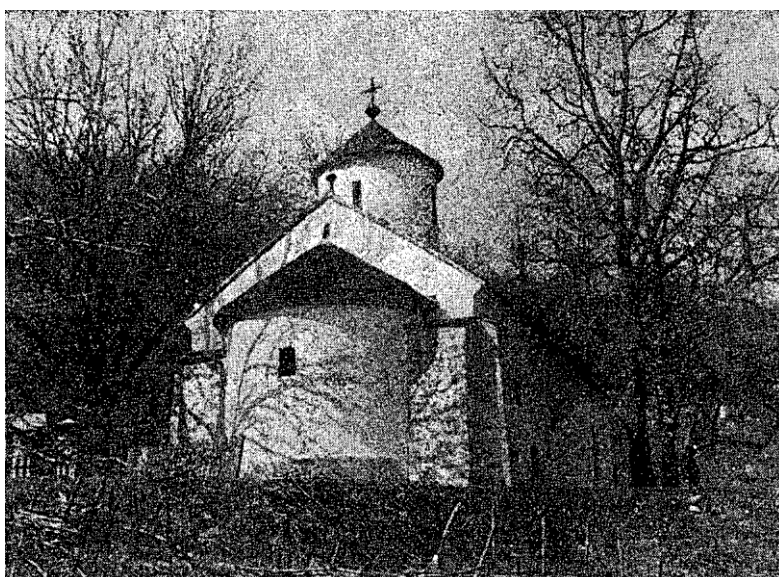
Када је маја 1951 године детаљно прегледана црква, утврђено је да су њени сводови и луци попустили, извесни тесаници поиспадали из својих лежишта, а цела зграда прилично напукла. Претила је опасност да се ове пукотине и даље шире, да камење из њих још више испада, па да се једнога дана због тога сруши цео свод, стубови и већ делимично накривљено кубе које је над њима.

Испитивањем је даље утврђено, да су поменуте пукотине и слегања наступили првенствено услед слабости стубаца који држе кубе. Они су малог пресејка — једва 35/35 см. — од камена слабе носивости. Овоме треба додати и то, да је зидање извршено у ломљеном камену, са великим спојницама, а да су темељи ових стубаца исувише мали и плитки. Притиснути тежином кубета, ступци су попустили и извитоперили се а сводови и луци препукли и разишли се. Види се да су ови проблеми и раније мучили оне који су о овој цркви водили бригу, јер су још одавно биле постављене дрвене затеге, у пречнику лукова и сводова. Наравно, временом су ове затеге изгубиле знатно од своје моћи.

Сл. 1. — Црква св. Николе у Крчмару

Да би осигурање било још потпуније, нарочито у најосетљивијем делу зграде — између олтара и кубета — где се јављају најјачи бочни потисци, предвиђено је, у крајњем случају, зидање по два камена подупирача, у оба правца, у спољним угловима, са правилном везом и гвозденим пијавицама које ове потпорнике спајају са зидовима цркве. Иако су ови додаци видљиви, до њих је морало доћи, с обзиром на затечено стање и средства којима су извођачи располагали (сл. 1).

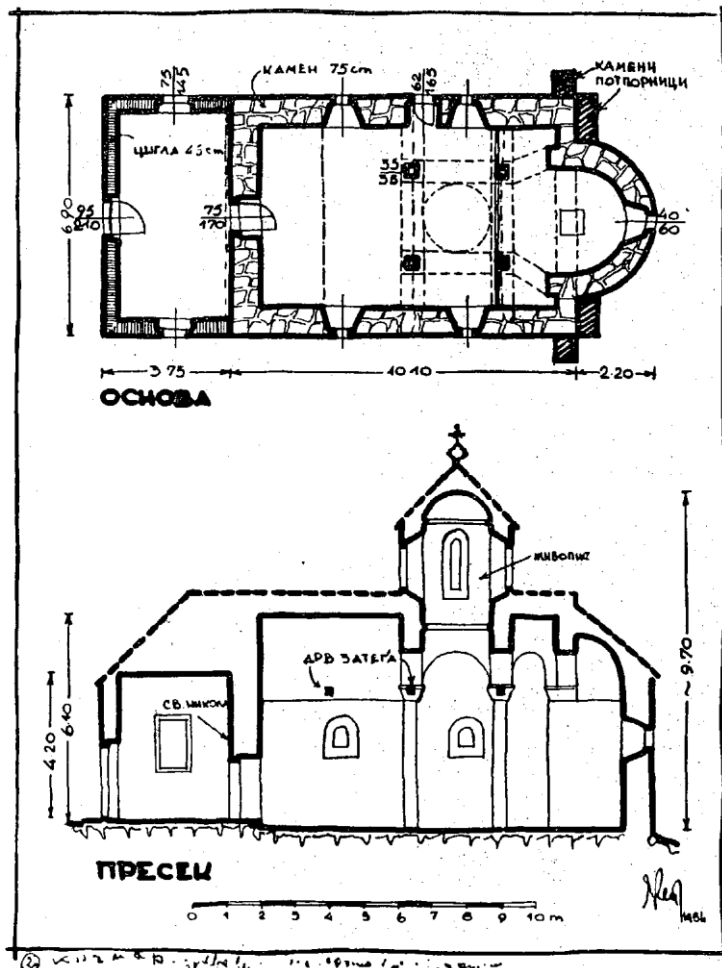
Сл. 2. — Основа и пресек цркве у Крчмару
