## БЛАГОВЕШТЕЊЕ ПОД КАБЛАРОМ

### *Конзерваторски и испитивачки радови*

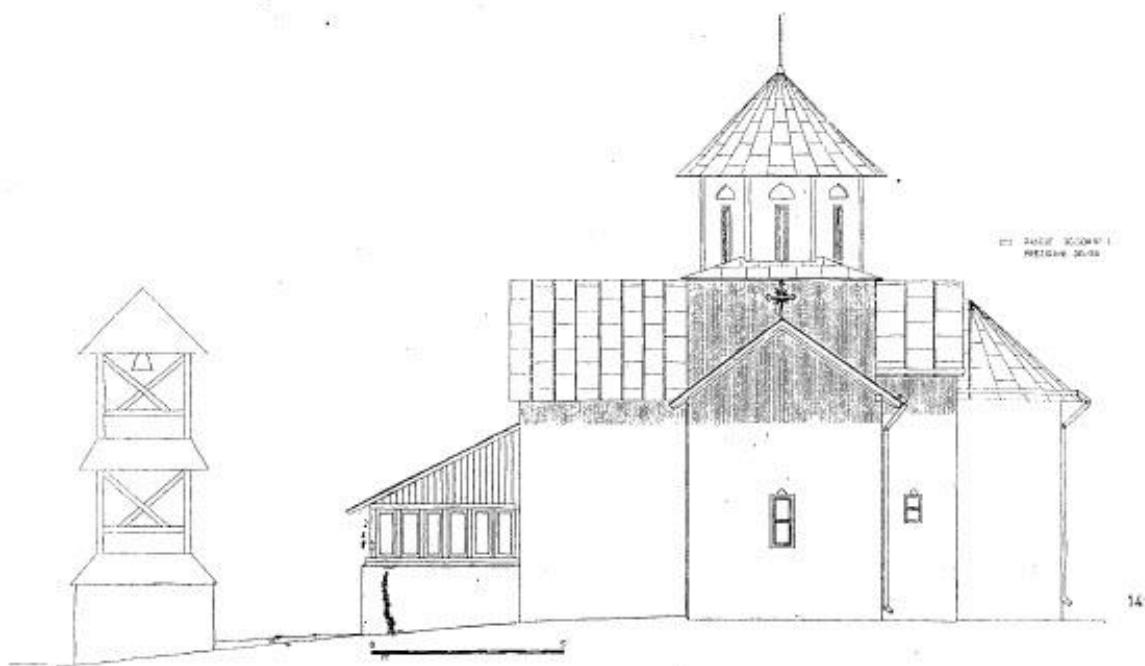
V. Манастир Благовештење, под Кабларом, јужна фасада цркве, стање 1967. године (шрафирано дозидани делови)

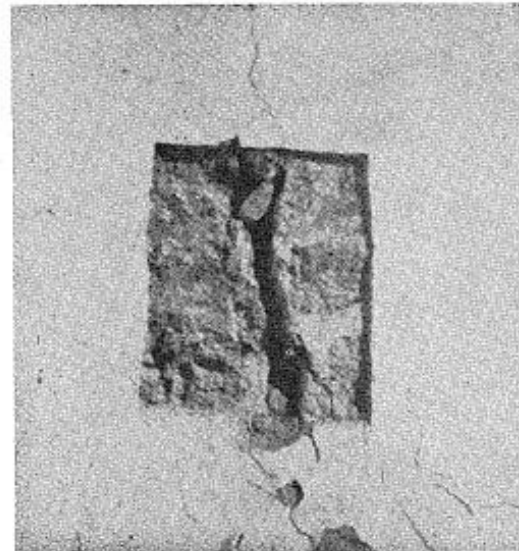
Да би се утврдило стање грађевине отворене су сонде на местима где су на фасади биле видљиве пукотине. Показало се да су на истим местима постојале пукотине знатне ширине које су већ у току ранијих поправки пломбиране трпанцем (сл. 6). Поправке су из новијег времена, што се могло закључити по малтеру који је справљан са додатком цемента. Вероватно су из истог времена из којег и жељезне затеге и бетонски обруч око цркве. У то време била је затварана и велика пукотина на почетку кривине апсиде, која се пружа по целој висини и дуж калоте, а исто тако и пукотине између сводара на луциманосачима куполе.

6. Манастир Благовештење, под Кабларом,  
сонда на месту где се на малтеру фасаде  
видела пукотина  
6. Le monastère Blagoveštenje, sous Kablar,  
sonde à la place où sur le mortier de la façade  
se voyait la fissure

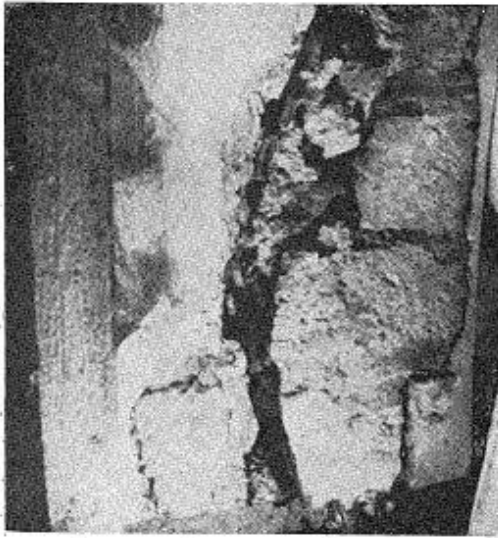
На основу сонде отворене на југоисточном пиластру испод венца, где није било живописа и на основу детаљног мерења тога дела грађевине, констатовано је да су горњи делови пиластера на јужној страни здробљени и да су пиластри померени из вертикалног положаја (сл. 7). Због оштећења пиластара настале су знатне пукотине у теменима трију лукова: источног, јужног и западног.

7. Манастир Благовештење, под Кабларом, горњи део пиластра — носача куполе на јужној страни
7. Le monastère Blagoveštenje, sous Kablar, la partie supérieure du pilastre — porteur de la coupole du côté sud

Пошто су у темену трију лукованосача куполе (на источној, западној и јужној страни), настале велике пукотине због померања ослонаца и оштећења горње зоне пиластара, пројектом је било предвиђено померање лукова и враћање у ранији положај паралелним потискивањем ослонаца и издизањем темена лука. У два маха су, једном помоћу механичких, а подом хидрауличним дизалицама, вршени покушаји враћања лука у првобитан положај, али овај подухват није успео. Сви ови радови као и презиђивање горњих делова пиластера извршени су до краја 1968. године. Радове је организовао и водио Народни музеј у Чачку, а пројектанте је Музеј повремено позивао да изврше преглед радова. Године 1969. Народни музеј и Републички завод за заштиту споменика културе у Београду су се споразумели да стручњаци Завода преузму сав стручни надзор. Од тога времена извршени су сви остали радови на цркви.<sup>4</sup>

Одмах на почетку радова 1969. године извршено је вађење сводара из темена уз пукотине на три лукованосача куполе и замена сводара већим блоковима којима су у потпуности затворене пукотине. По завршетку ових радова подигнута је стара кровна конструкција и започело уклањање надзиданих делова са периметралних зидова, а потом обезбеђење суперструктуре грађевине армиранобетонским серклажима по обиму у горњој зони и изнад екстрадоса сводова. Систем статичке асанације и врсту уграђених конструкција за стабилизацију цркве детаљније је описао инг. О. Храбовски (види чланак који се на ово питање односи).

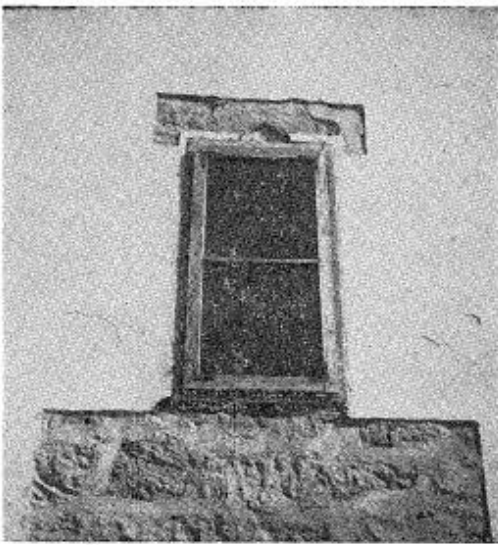
9. Манастир Благовештење, под Кабларом, прозор на јужном краку трансепта са остатком дела линете првобитног прозора
9. Le monastère Blagoveštenje, sous Kablar, la fenêtre sur le rameau sud du transept avec le reste de la «linet» (petite fenêtre, ouverture au dessus de l'arcade) de la fenêtre originale.

прозора на јужном зиду олтарског простора, на апсиди и на јужном делу трансепта. Реконструкција је извршена према сачуваном прозору на северном краку трансепта и према откривеним остацима ранијих прозора (сл. 8—11). Све веће пукотине на фасади и у унутрашњости и делови непосредно уз пукотине су президани, а зидови око пукотина инјектирани. Такође су фуговани сви президани делови као и цело спољње лице зида апсиде.

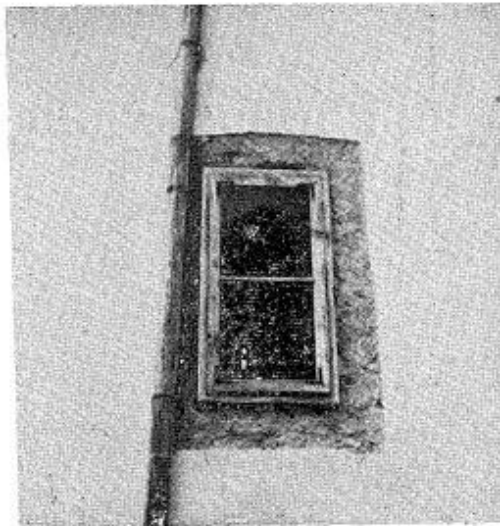
10. Манастир Благовештење, под Кабларом, прозор на апсиди са остатком врха оживалне линете првобитног прозора
10. Le monastère Blagoveštenje, sous Kablar, la fenêtre sur l'abside avec le reste du sommet de la «linet» (petite fenêtre, ouverture au dessus de l'arcade ogivale de la fenêtre originale)

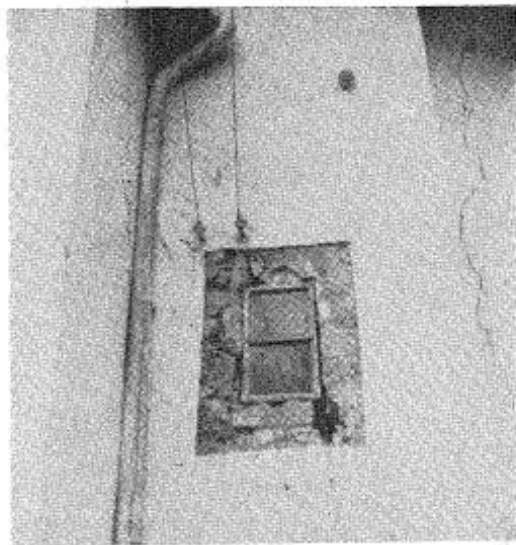
11. Манастир Благовештење, под Кабларом, прозор на јужној страни олтарског простора са делом линете, подпрозорником и једним допрозорником првобитног прозора
11. Le monastère Blagoveštenje, sous Kablar, la fenêtre du côté sud de l'emplacement de l'autel avec une partie de la «linette» (petite porte, ouverture au dessus de l'arcade), la fenêtre en dessus et une fenêtre adjointe à la fenêtre originale

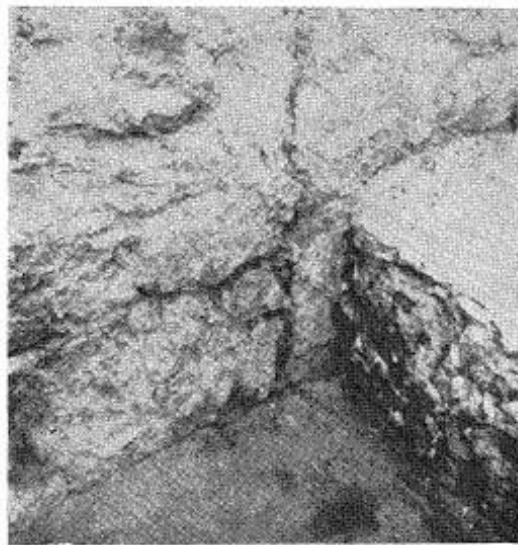
Спој доњег дела зида наоса и припрате показао је да они нису једновременно настали. У доњем делу зида припрате, у висини горње површине поменутог бетонског обруча око цркве примећен је хоризонталан слој малтера. На основу њега је претпостављено да је доњи део једновремен са зидом наоса цркве. Због тога је пробијен

бетонски слој до дубине од 50 цм. Дилатација, међутим, која постоји између зида припрате и наоса и даље се настављала (сл. 12). Отворена је сонда и са унутрашње стране да би се утврдило да ли камена клупа у припрати постоји и на јужној страни, јер је њена горња површина у висини хоризонталног слоја малтера, констатованог на спољној страни. Предпостављено је да је камена клупа уоквиравала простор испред цркве и уједно чинила базу дрвеним ступцима трема, као што је случај код извесних примера. Утврђано је (сл. 13), да је клупа залазила у тадашњи зид припрате, а исто тако и слој живописа на западном зиду и да је цело унутрашње лице зида президано.

12. Манастир Благовештење, под Кабларом, дилатација између зида наоса и припрате на јужној страни
12. Le monastère Blagoveštenje, sous Kablar, dilatation entre le mur du naos et du narthex du côté sud

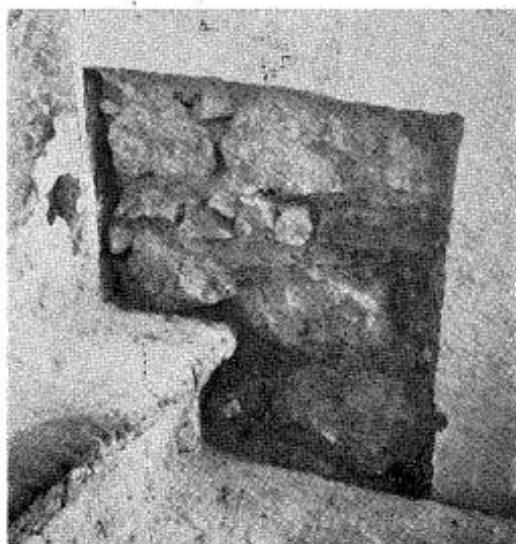
13. Манастир Благовештење, под Кабларом, сонда у унутрашњости припрате
13. Le monastère Blagoveštenje, sous Kablar, sonde à l'intérieur du narthex

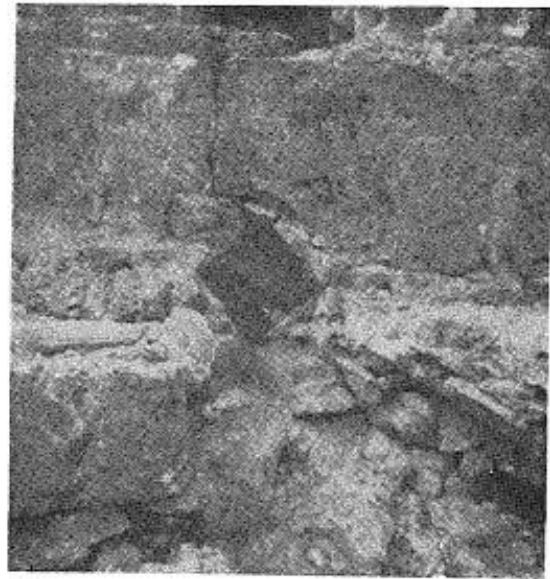
15

У току ових испитивања уочено је да су на западном зиду цркве, непоредно уз бордуру која оивичава горњу зону зидних слика, она дакле која је била испод слемена крова, на једнаким растојањима трагови правоугаоних отвора за греде (на плановима обележено тачкасто). На тим местима су биле конзоле које су носиле слемењачу крова, чиме је одређена висина крова, у време живописања цркве, односно положај слемењаче првобитног дрвеног трема.

15. Манастир Благовештење, под Кабларом, траг раније слемењаче  
 15. Le monastère Blagoveštenje, sous Kablar, trace de l'ancienne (slemenjače)

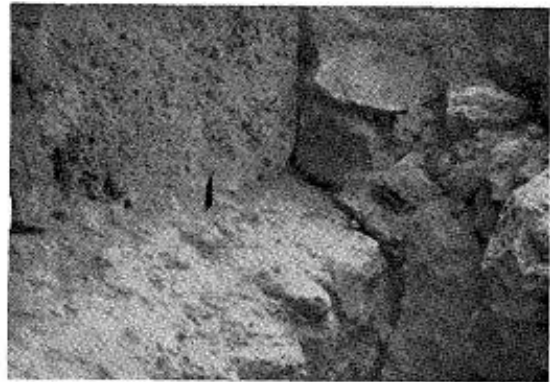
16

16. Манастир Благовештење, под Кабларом, дилатација између тамбура, његовог сокла и зида кубичног постолја  
 16. Le monastère Blagoveštenje sous Kablar, dilatation entre le tambour, son socle et du mur du support cubique

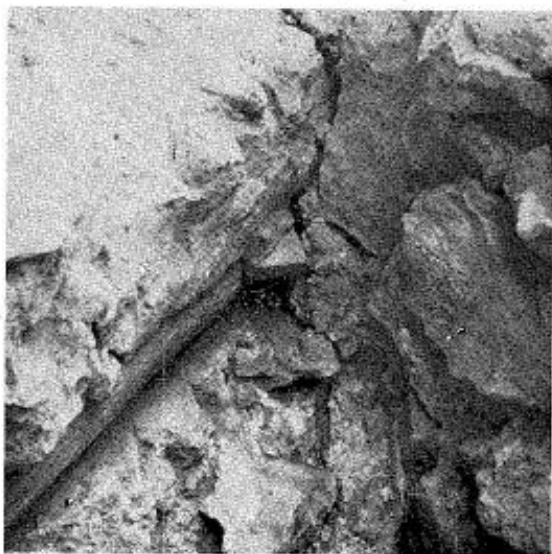
17

17. Манастир Благовештење, под Кабларом, дилатација између сокла тамбура а кубичног постолја  
 17. Le monastère Blagoveštenje, sous Kablar, dilatation entre le socle du tambour et le support cubique
