КОНСТРУКТИВНА АСАНАЦИЈА И СТАБИЛИЗАЦИЈА ЦРКВЕ МАНАСТИРА БЛАГОВЕШТЕЊА ПОД КАБЛАРОМ

Стање пре интервенције

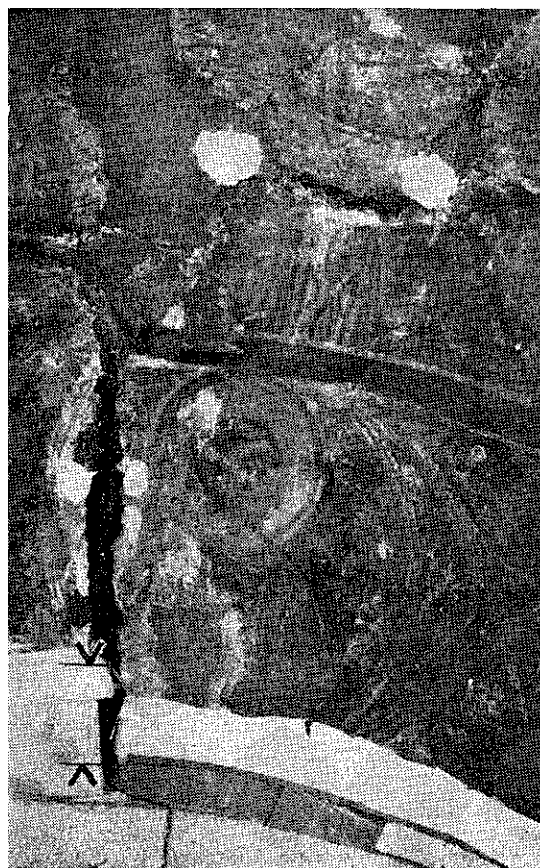
Сва та оштећења указивала су на то да су дрвене затеге испод три поткуполна лука, изгубиле своје функције и да је дошло до знатног слегања и растрешења јужних пиластера поткуполног простора. Детаљан преглед лежишта дрвених затега је показао да су ти делови били потпуно иструлели и скоро сасвим исчезли, а извршена тачна анализа, оптерећења свих делова цркве као и провера напона у зидовима и темељима доказала је да је тло испод јужних пиластера било за 58% више напрегнуто него испод осталих зидова цркве. Знатне вертикалне пукотине у зидовима на споју олтарске апсиде и источног травеја, које су се пукотине шириле наниже,

Ове деформације настале су као последица разнородности тла, са местимичним прослојцима камена, на коме је објекат

1. Манастир Благовештење, под Кабларом, пукотина у темељу источног попречног лука — стрелице показују смицање сводова по хоризонтали

фундиран. Потреси од експлозије, изазвани због бушења два тунела непосредно испод самог објекта, преносиле су се на објекат са различитим динамичким карактеристикама. Зато су се оштећења јавила само на оним местима где су концентрисани највећи напони (поткуполни простор) и тамо где је терен био најслабији (јужни и источни део). У прилог овоме говори и чињеница да се гробови монаха налазе само непосредно уз зидове јужних и источних делова цркве, где су теренски услови за копање били најповољнији.

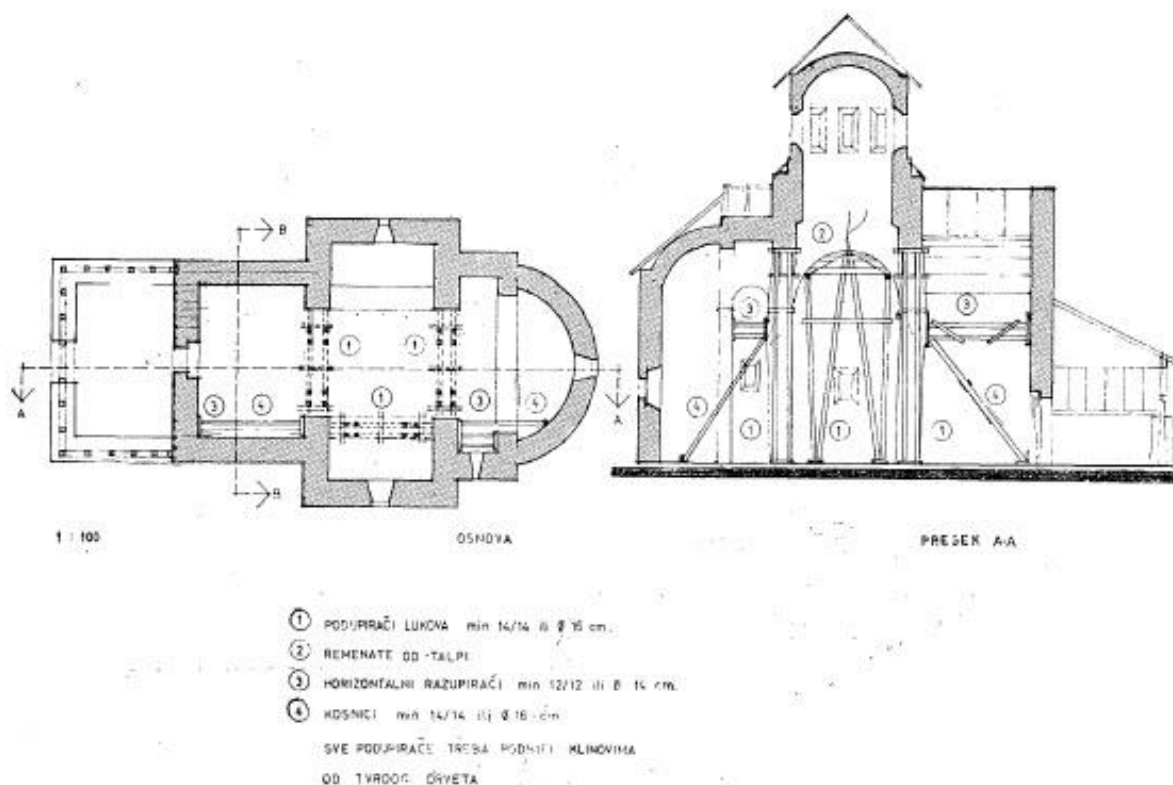
Табла I — Манастир Благовештење, под Кабларом, основа и пресек цркве са предлогом за обезбеђење централног дела подупирачима

Обзиром да на објекту нису вршена никаква темељита архитектонскоконзерваторска испитивања, 1966. год. урађен је само пројекат за израду привремених подупирачаскела како би се спречило даље оштећење објекта (цртеж бр. 1 — основа и пресек аА) и предлог за израду армиранобетонског ојачања темеља (цртеж бр. 2).

Јаке двоструке ременате испод лукова, уз обавезну заштиту живописа, са подупирачима подбијеним клиновима од тврдог дрвета имобилизирали су део поткуполног простора, а косници и хоризонтални разупирачи спречили су свако даље размицање и деформисање два јужна пиластра. Испод оба јужна пиластра извршено је и армиранобетонско проширење темеља уз уграђивање по три челична носача 118 који обезбеђују садејство зидне масе и нових проширених делова темеља. Цео јужни део централног дела цркве, као и олтарска апсида заједно са источним травејом опасан је армирано бетонским серклажом испод

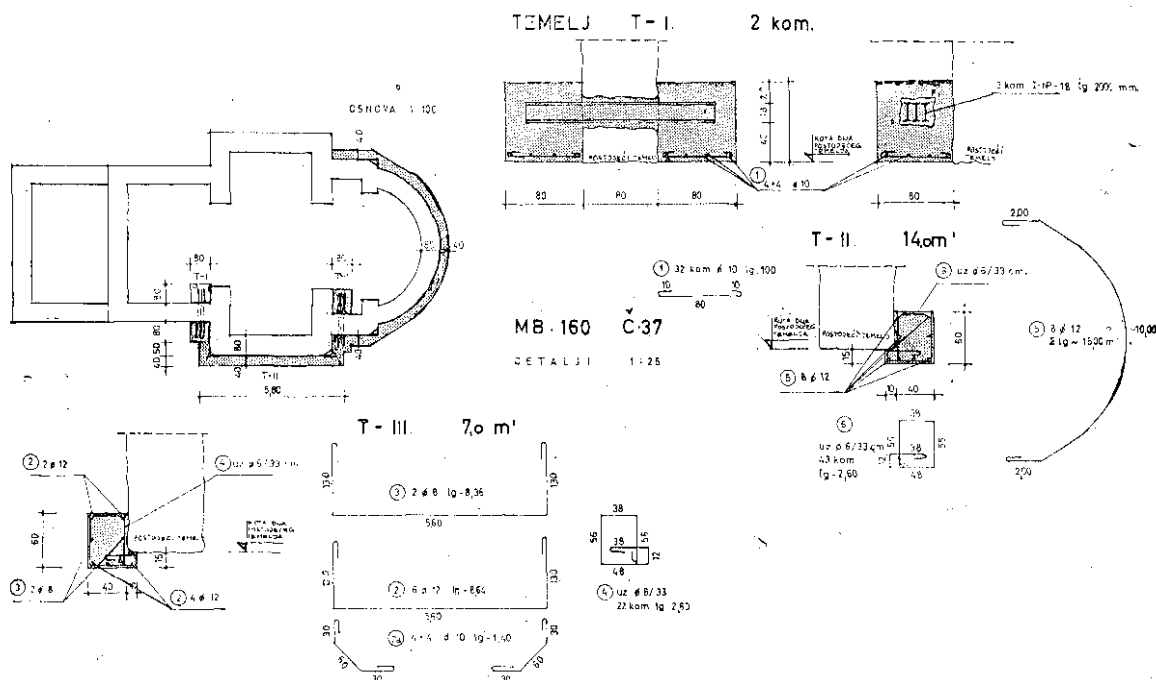
Табла II — Манастир Благовештење, под Кабларом, основа цркве са армирано-бетонским ојачањем темеља

нивоа тротоара, а непосредно изнад ранијег ојачања темеља. Тиме је у потпуности осигурана суперструктура цркве, те је било могуће прићи даљим радовима на испитивању објекта што је и детаљно извршено у току 1967. године.

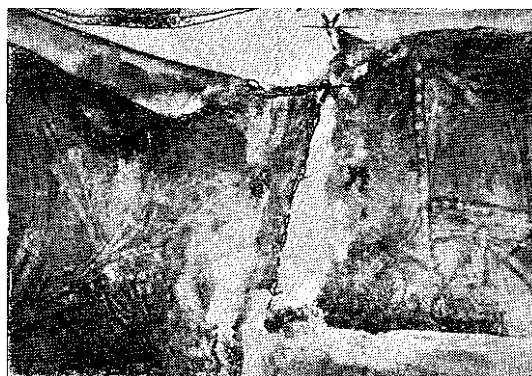
2. Манастир Благовештење, под Кабларом, пукотина у темељу западног попречног лука — стрелице показују смицање сводова по хоризонтали
2. Le monastère Blagovestjenje, sous Kablar, la fissure dans le fondement de l'arc occidental et transversal de la flèche démontre le glissement des arcades en horizontal

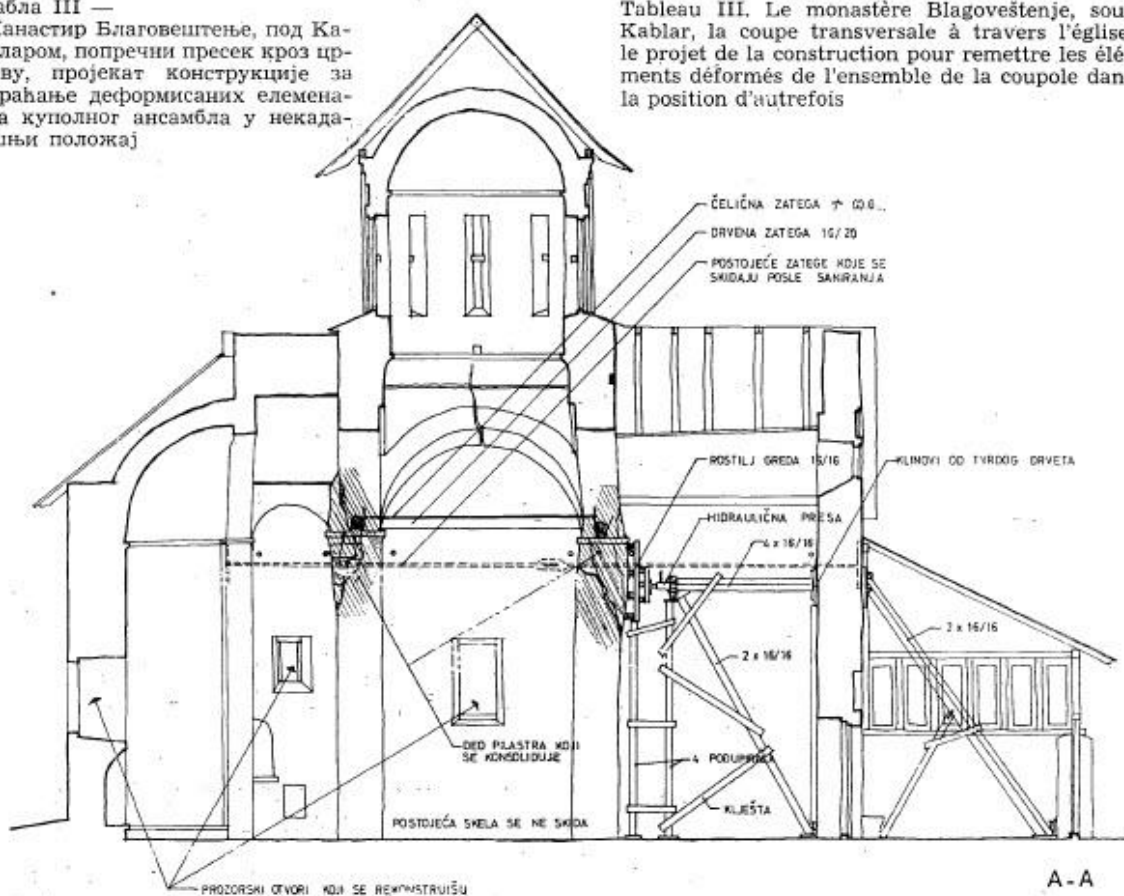
Табла III —
Манастир Благовештење, под Ка-
бларом, попречни пресек кроз цр-
кву, пројекат конструкције за
враћање деформисаних елемена-
та куполног ансамбла у некадашњи положај

Пројектом стабилизације био је предвиђен покушај да се већ описане знатне деформације елемената поткуполног простора уклопе потискивањем хидрауличним пресама (цртеж бр. 3 подужни пресек AA) и издизањем слегнутих делова лукова. Међутим, изгледа да су се пукотине растрешених делова зидова на местима слегања и бочног померања толико напуниле здробљеним каменим материјалом и шупом, да никакво потискивање и кидање није донело задовољавајуће резултате, иако је два пута вршен покушај, прво механичким а после и хидрауличним дизалицама.

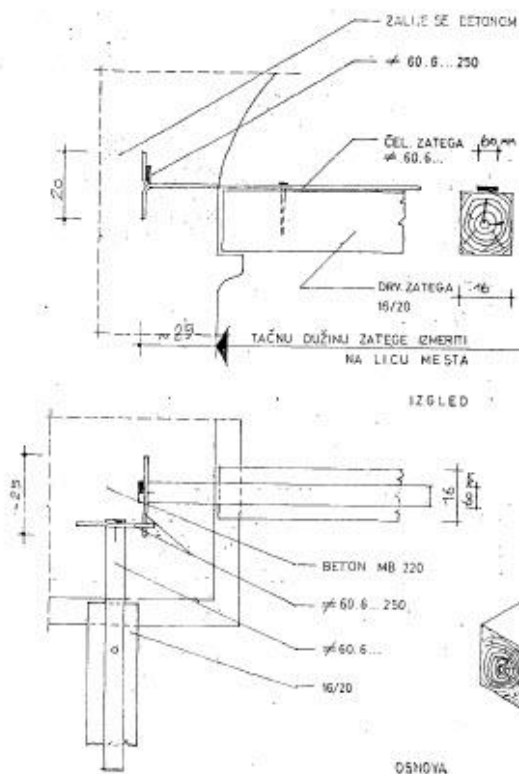
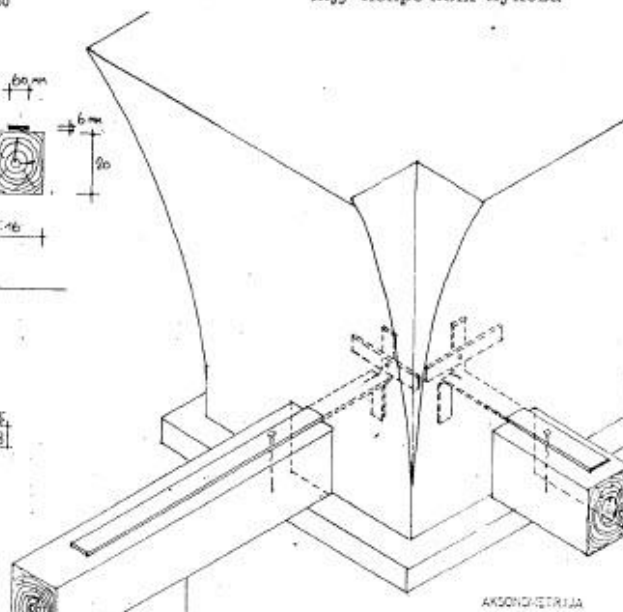
Табла IV — Манастир Благовештење, под Ка-
бларом, челичне затеге у подно-
жју попречних лукова

код сва четири подкуполна лука уграђене нове челичне затеге постављене преко конзервираних и импрегнираних старих дрвених затега, које данас само симболизују некадашње затеге, а силе затезања прима стварна затега од плоштер челика 60,6 мм (види цртеж бр. 4). Котве челичне затеге су убетониране у зидну масу подножја лука, а да би се спречио штетан утицај цемента на околни живопис, шупљине су са унутрашње стране пре бетонирања попрскане метакрилатом и казеинским малтером стварајући на тај начин заштитни слој између бетона и зидне масе.

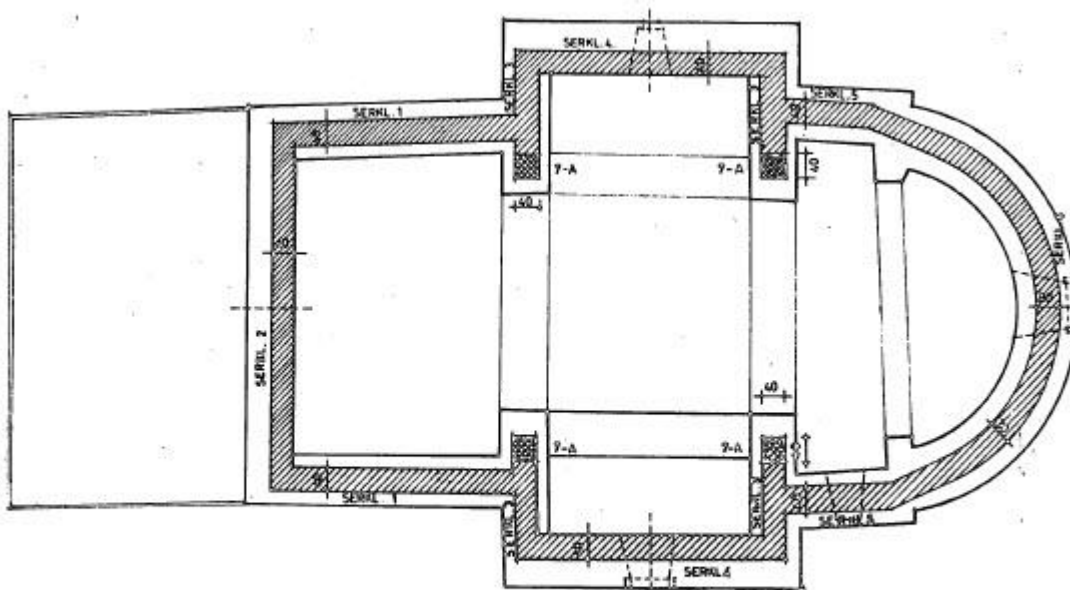
Табла V — Манастир Благовештење, под Кабларом, основа цркве са уцртаним положајем серклажа

Распоред и положај серклажа **се** добро види на цртежима бр. 5 (основа серклажа) као и на цртежима бр. 6 и 7 (подужни и попречни пресек). Најлижи појас чине серклажи изнад зидова олтарске апсиде и источног и западног травеја. Серклажи су скоро у истој равни, **а** изнад транслета, као и на западном зиду прате облик лука одн. косину крова. Средњи појас серклажа чини осмоугаони обруч на кубичном постољу (серкл. бр. 7). Пројектом предвиђена четири вертикална серклажна стуба (серкл. 7А) у току извођења добила су далеко повољнији коси положај са нагибом према централ-

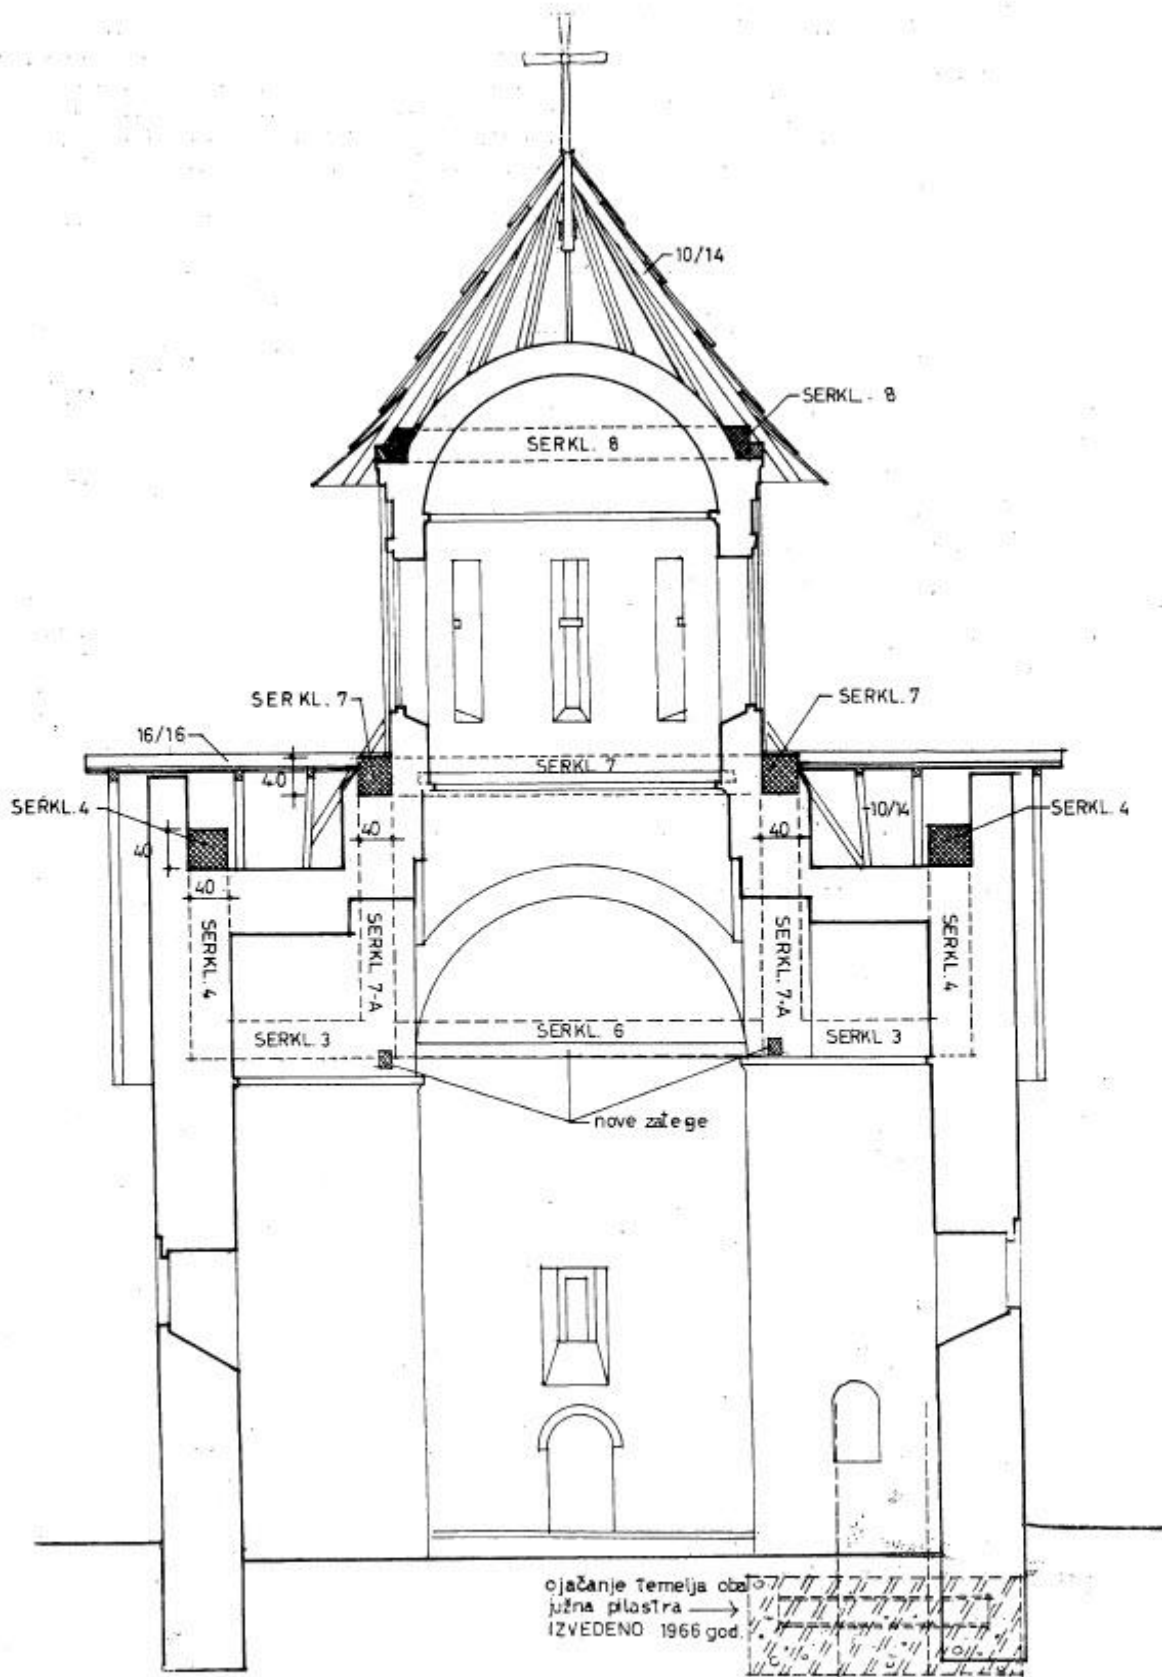
Табла VII — Манастир Благовештење, под Кабларом, попречни пресек са обележеним положајем серклажа

ном поткуполном простору. Тако је добијена веома повољна просторно крута веза између два наведена нивоа серклажа, а најкритичнији централни део цркве добио је два крута система армираних серклажа; један у подножју а други изнад прихватних поткуполних лукова.
