КОНЗЕРВАЦИЈА ЖИВОПИСА МАНАСТИРА ЈОШАНИЦЕ

LES TRAVAUX DE CONSERVATION SUR LA PEINTURE DU MONASTERE JOŠANICA

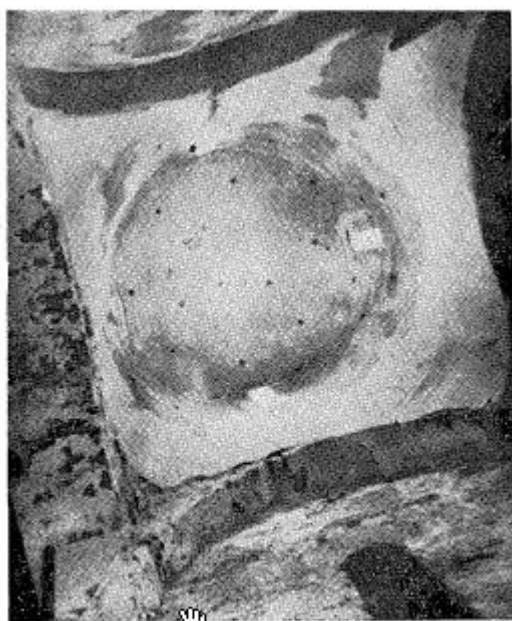
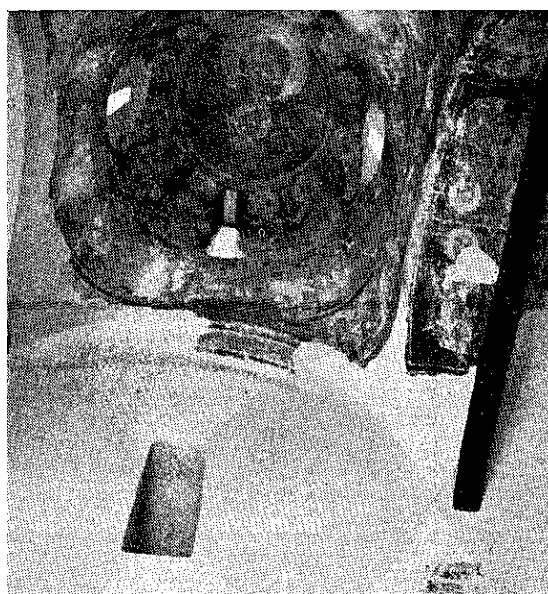
1. Манастир Јошаница, црква св. Николе, изглед куполе припреме пре и после конзерваторских радова

1. Monastère Jošanica, église St. Nicolas, aspect de la coupole du narthex avant et après les travaux de conservation

Купола са сводом и пандатифима припрате као и површине наоса, биле су прекречене у неколико слојева кречним премазима (сл. 1). Пре кречних наноса на површине живописа извршен је премаз са обраним млеком, као сретство да би се боље ухватили кречни премази. Скидање ових премаза било је отежано због употребе казеина (обраног млека). Чишћење је обављено механичким путем). У горњим површинама припрате пигмент живописа се брише. У куполи наоса, међупрозорски простор, површине живописа се љуспају због утицаја влаге. Чишћење ових површина је обављено исто механичким путем.

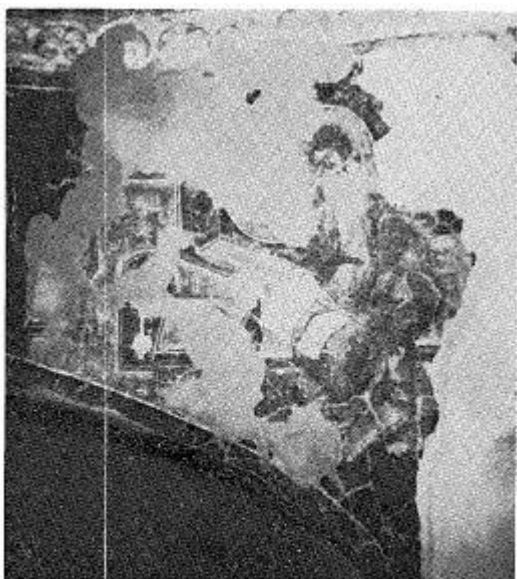
2. Манастир Јошаница, црква св. Николе, изглед евангелиста са северозападног пандантифа после конзерваторских радова
2. Monastère Jo.anice, église St. Nicolas, aspect des évangélistes sur le pendentif nord-ouest, après la travaux de conservation.

На оштећеним површинама живописа извршено је тонско пломбирање оштећења, и сведена је тонска вредност површина (сл. 2).
