1. Рушевине цркве манастира Павловца

РАДОВИ НА ЦРКВИ МАНАСТИРА ПАВЛОВЦА

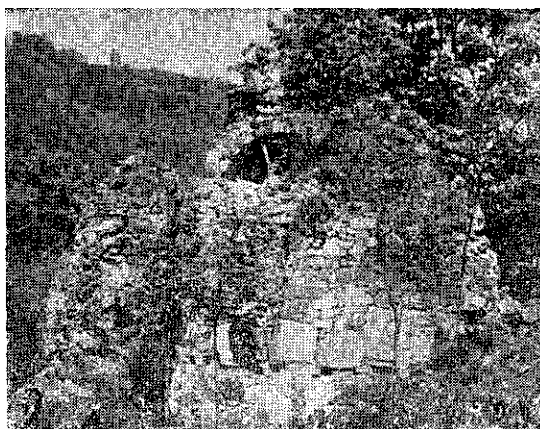
Манастир Павловац се налази на југоисточним огранцима Космаја, у непосредној близини села Кораћице код Младеновца. Лоциран на веома непогодном терену, у усеку, између сеоског пута и потока, био је одувек засипан наносима земље и камења које се одроњавало са окомите литице изнад њега. Тако је нанос код апсиде био око 4,00 м. Уз зидове цркве и преко њих израсла је бујна вегетација која их је разарала и убрзавала њихово пропадање. Нарочито је отежавала ситуацију једна велика стара липа прислоњена уз североисточни део цркве, која је својим стаблом срушила спољ-

ну оплату зида и источни свод, а источни поткуполни лук потпуно растресла (сл. 1).

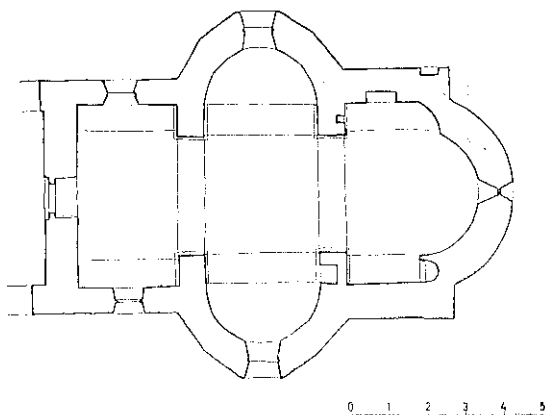
2. Рушевине цркве манастира Павловца, основа

годишњих археолошких ископавања је утврђено да је она полукружна и споља као и изнутра. Прозорски отвори на подужним странама цркве су округли, док је прозор на апсиди правоугаон, кави су били и прозори на тамбуру кубета (цртеж, сл. 2).

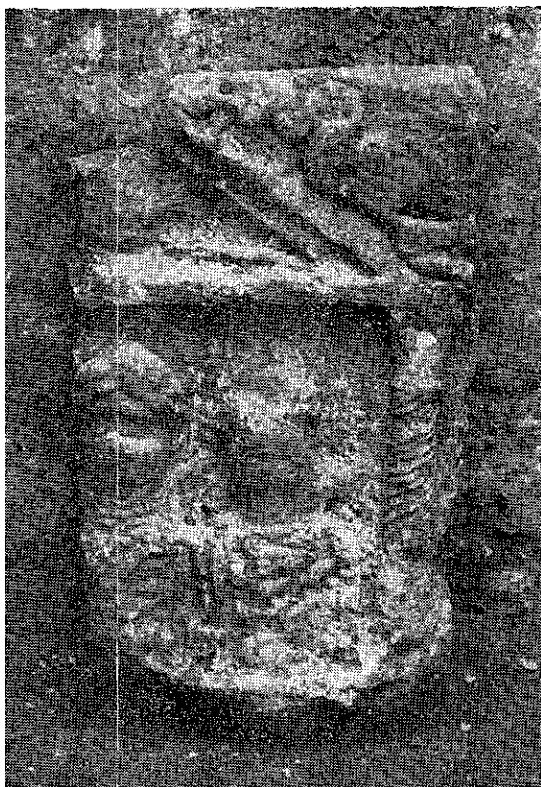
3. Рушевине цркве манастира Павловца фрагмент надгробне стеле

Неочекиван налаз представља једна, вероватно касноримска надгробна стела, која је била секундарно употребљена, као сполија (сл. 2). Била је уграђена у источни део јужне фасаде, где је својим наличјем чинила лице зида. Лева половина и доњи део стеле недостају. Највероватније је да

су ти делови пропали приликом прилагођавања њених облика за потребе зидања. У подтимпанском простору стеле су претстављене две људске фигуре, анфас приказане. Судајући по овој очуваној половини, врло је вероватно да су на стели била приказана три, а можда и четири лика. Нажалост, недостаје доњи део стеле на коме се вероватно налазио натпис, који би највише могао помоћи у решавању питања која су се наметнула проналажењем овог фрагмента. По стилским особинама и материјалу ова стела се може довести у везу са једним саркофагом који се налази у непосредној близини цркве, код извора. Исклесан је од кречњака, а на спољним странама је украшен гирландама. Поклопац му недостаје. И стела и саркофаг су могли бити дошени са неког римског објекта у близини манастира Павловца.⁴

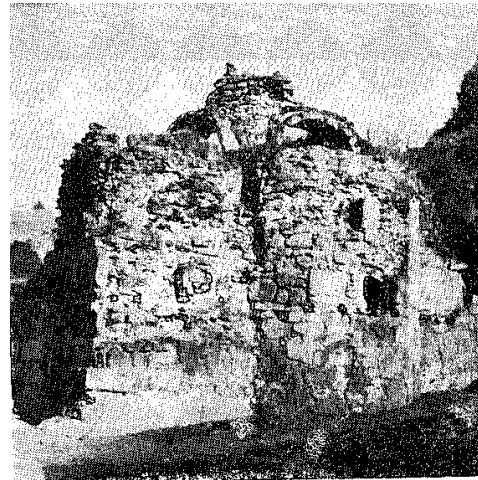
4. Рушевине цркве Манастира Павловца, после археолошких истраживања
4. Ruines de l'Eglise du monastère de Pavlovac (après les recherches archéologiques)

По завршетку ископавања извршено је техничко обезбеђење појединих делова грађевине. Постављена је дрвена оплата испод растрешеног источног поткуполног лука и

дела свода који се сачувао уз лук са источне стране. У исто време подзидан је доњи део североисточног пиластра. Терен око цркве је нивелисан тако да је омогућено отицање воде од темеља и зидова цркве.

Тиме су овогодишњи радови завршени и објекат је припремљен за конзерваторске захвате неопходне за његово очување и презентацију (сл. 3).
