## КОНЗЕРВАТОРСКО-РЕСТАУРАТОРСКИ РАДОВИ НА ЦРКВИ ЈОВАЊИ

## LA CONSERVATION DE L'ARCHITECTURE DE L'ÉGLISE JOVANJA

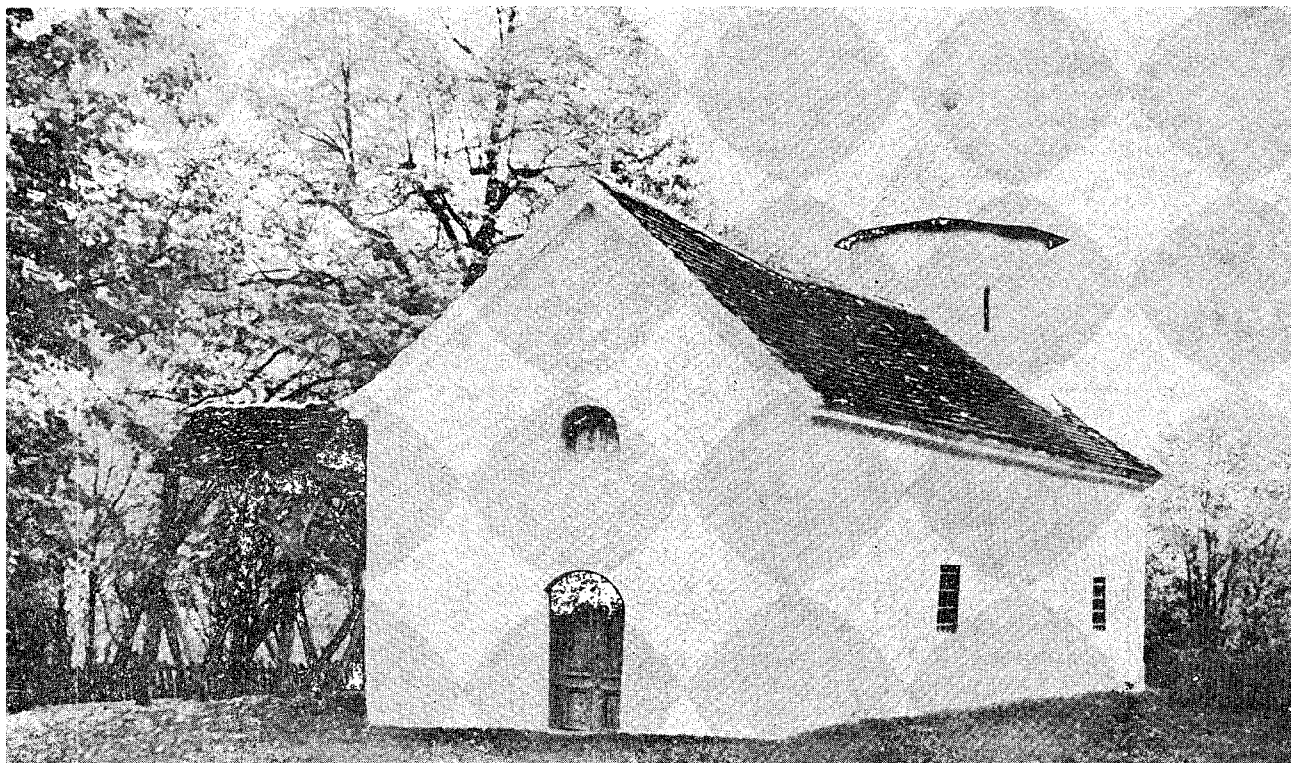
1. Јовања, код Ваљева, изглед цркве пре почетка радова

Крајем 1967. године Управа цркве затражила је од Републичког завода за заштиту споменика културе сагласност да сруши цркву и да сагради нову, за коју су већ били припремљени пројекти уз образложење да је стара црква склона паду и да представља опасност за вернике (сл. 1).

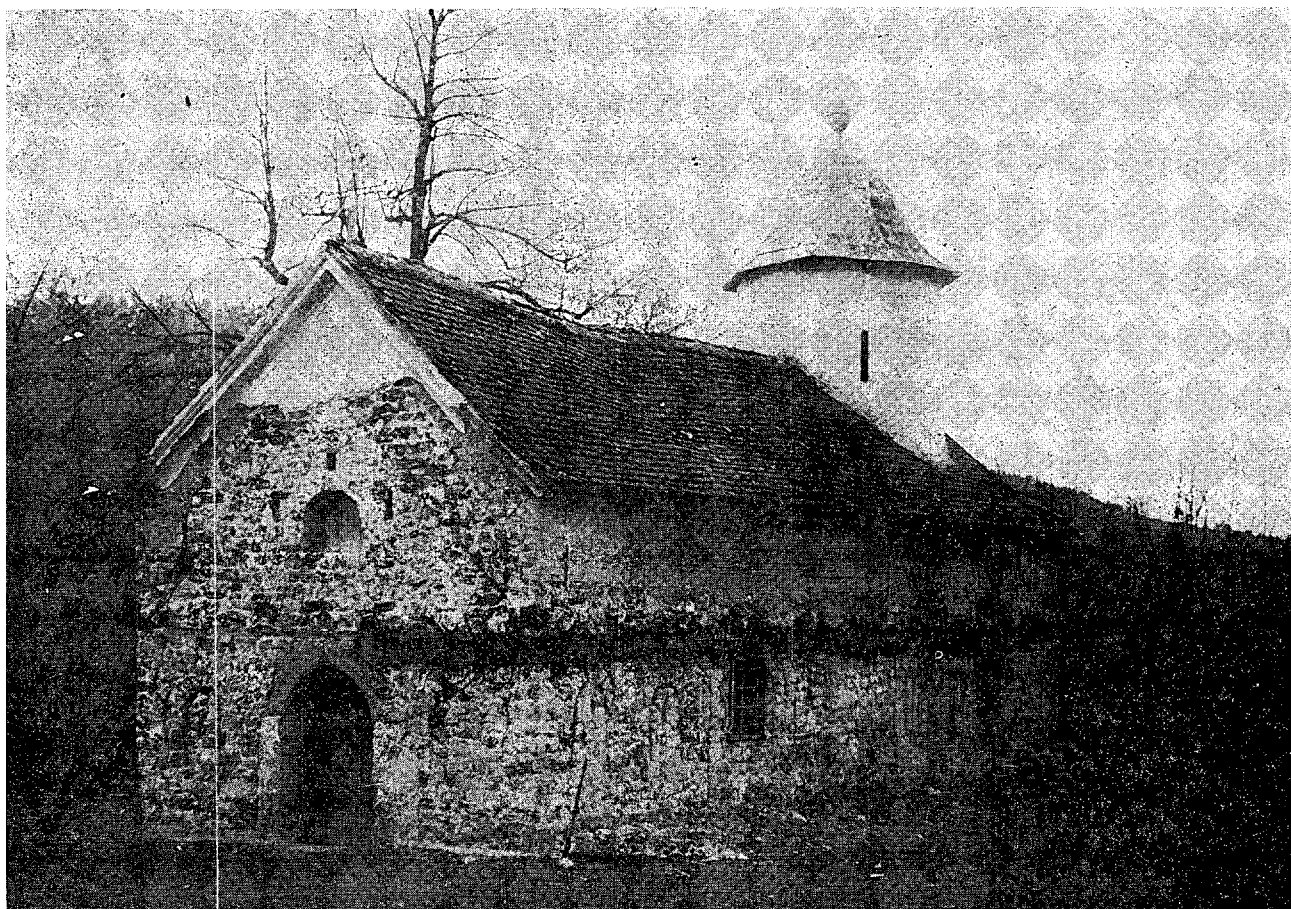
крајем деветнаестог века и између два велика рата подведене под исти кров (сл. 2).

2. Јована, код Ваљева, изглед цркве по делимич-ном уклањању малтера

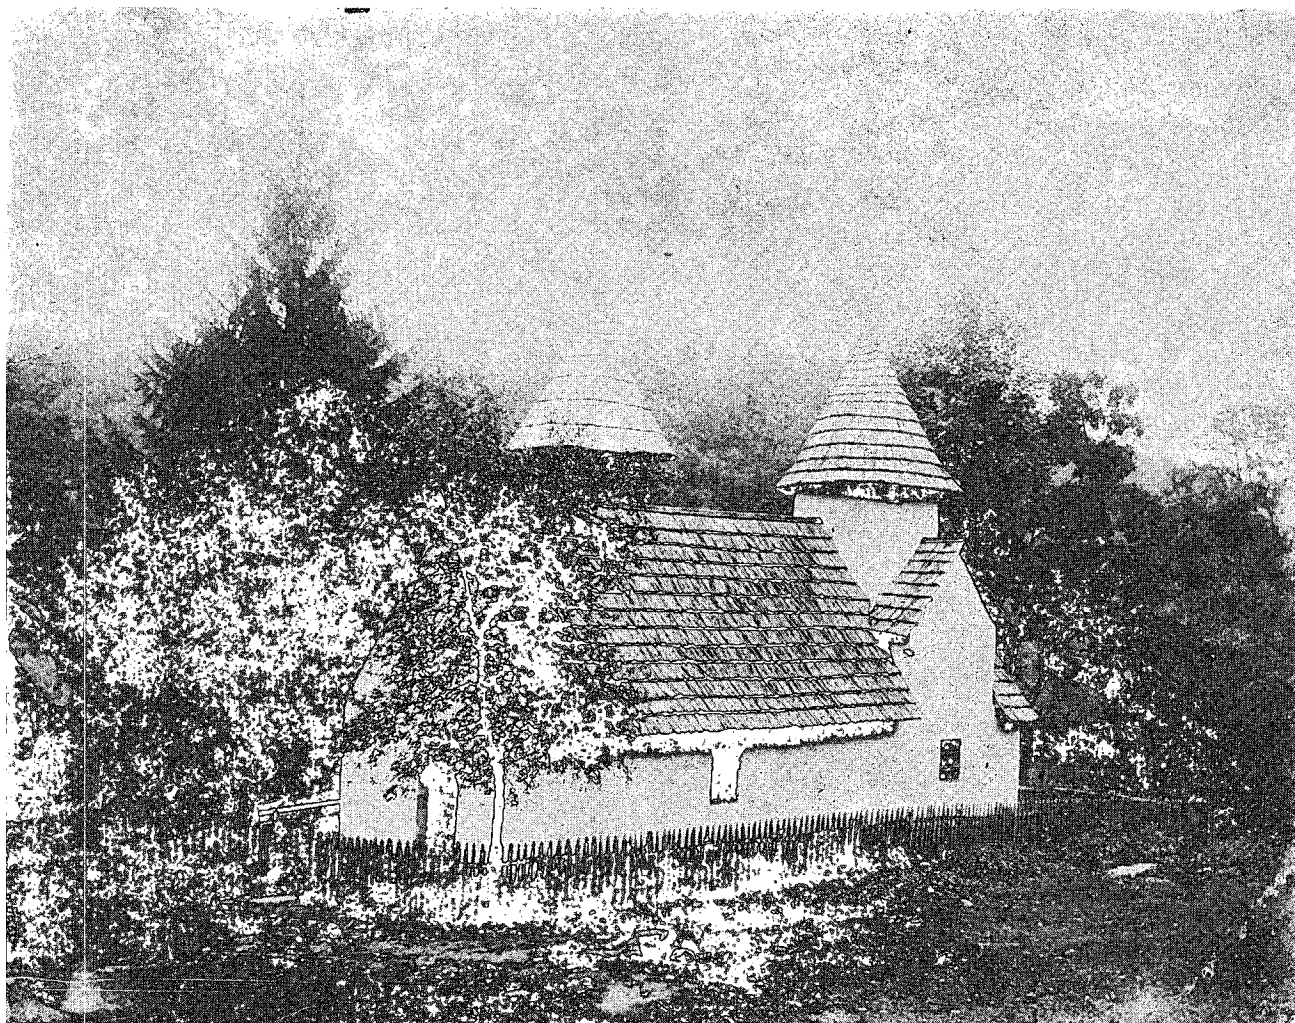
При обнови крајем деветнаестог века кров и кубе на изглед без постоља покривени су шин-дром како је то вероватно било ираније (сл. 3). При последњој обнови када је шиндра на крову замењена бибер црепом, кубе је покривено по-цинкованим лимом причему му је битно изме-њен облик.

3. Јовања, код Ваљева, изглед цркве крајем XIX и почетком XX века

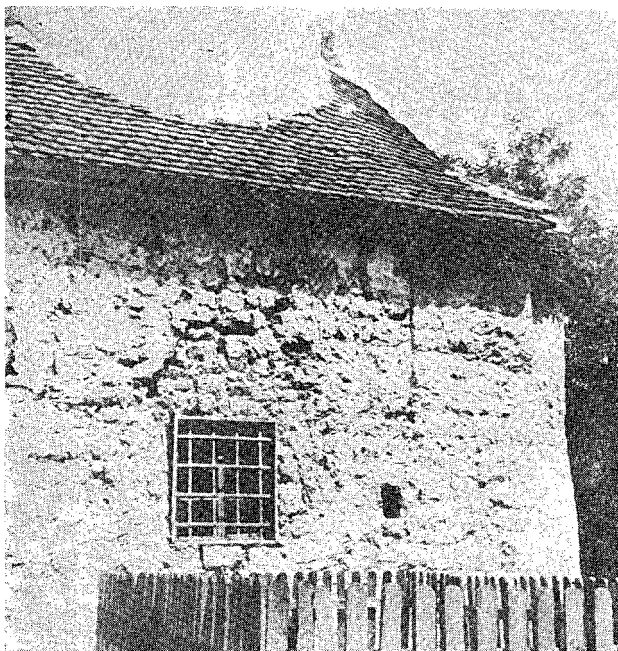
По обијању малтера са спољних површина зидова, а делимично и са зидова унутар објекта, извршено је испитивање структуре зидова, врсте уграђеног материјала, врста малтера, спојева квадера сиге и правца пружања пукотина. На зидовима су откривене опасне пукотине (сл. 4, 5) које су озбиљно угрожавале стабилност објекта и трагови слабијег пожара који није обухватио више зоне нити је изазвао озбиљније разарање зидова. Сантрачи у прстену тамбура нису били захваћени ватром. Скупеност простора цркве надокнађивао је пре зидања прве припрате, трем, сигурно дрвени, који је својим кровом штитио осликани западни калкан цркве.

4. Јовања, код Ваљева, изглед оштећених зидова наоса

Једновременно са испитивачким радовима приступило се изради пројекта за реконструкцију цркве и изведени су најнеопходнији радови на статичком обезбеђењу, како би се избегло рушење централног дела цркве. Због опасних, великих пукотина које су се указале по обијању малтера и притиска црепом покривеног крова прво је израђен обимни армирано бетонски серклаж око све три фазе објекта и бетонски прстен око темеља.

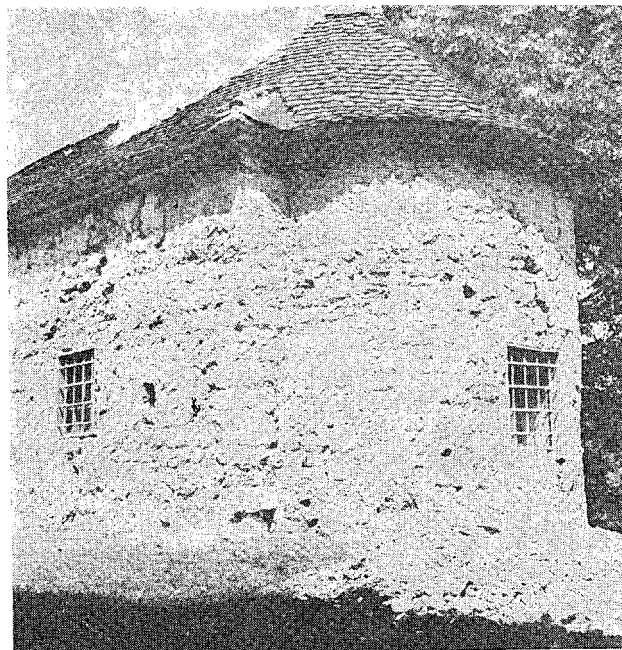
5. Јовања, код Ваљева, пукотине на апсиди и јужном зиду наоса

На калкану цркве према уобичајеном распореду композиција вероватно је била осликана представа Страшног суда. На фрагментима нису уочени трагови паљења. Делимично потпуно иструлела сига, пукотине на апсиди, јужном и северном зиду и прислоњеним луцима били су озбиљни проблеми које је требало прво решавати. Рад на обезбеђењу зидова био је отежан околношћу да је приликом обијања малтера откривен живопис на зидовима цркве. У апсиди је нађен остатак поворке архијереја, у наосу на соклу, потрбушјима прислоњених лукова, горњим зонама северног и јужног зида у централном делу цркве и у доњој зони тамбура, такође остаци фресака.

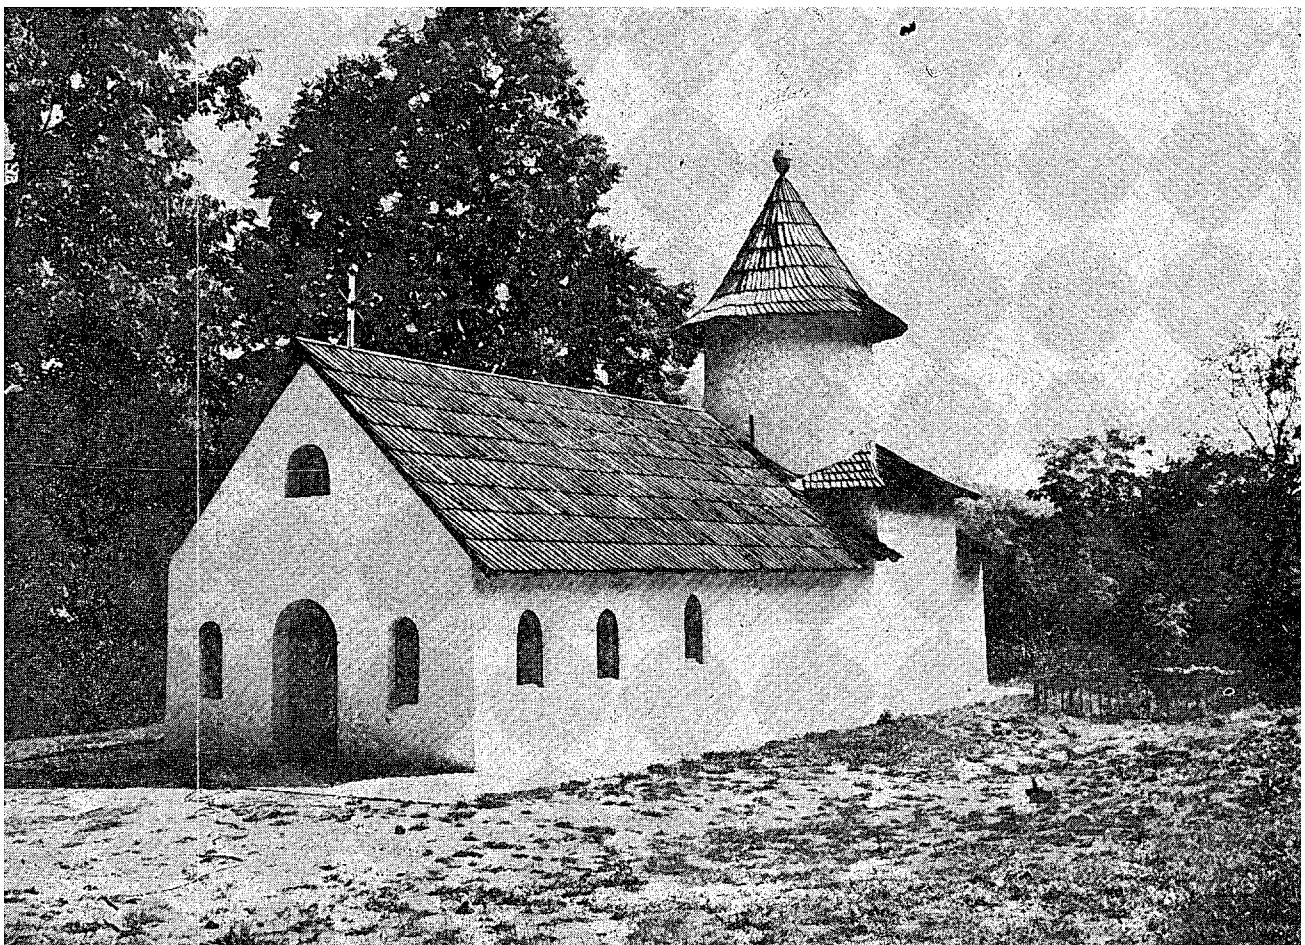
6. Јовања, код Ваљева, изглед цркве по завршетку радова

Црква је омалтерисана споља и обојена бело. (сл. 6). Ињектирање зидова наоса извршено је масом справљеном од испраног крупнијег агрегата, цемента и опалске брече која има намену да спречи издајање соли из цемента — опасне по сликане површине. Радови у цркви, пошто су фрагменти живописа обезбеђени лупелинским фластерима, обухватили су још и презиђивања знатних површина сводова, источног калкана, измену иструлелих квадера и сите и пломбирање
