## МАНАСТИР ТЕМСКА

### ИСТРАЖИВАЧКИ И КОНЗЕРВАТОРСКО-РЕСТАУРАТОРСКИ РАДОВИ 1970. ГОДИНЕ

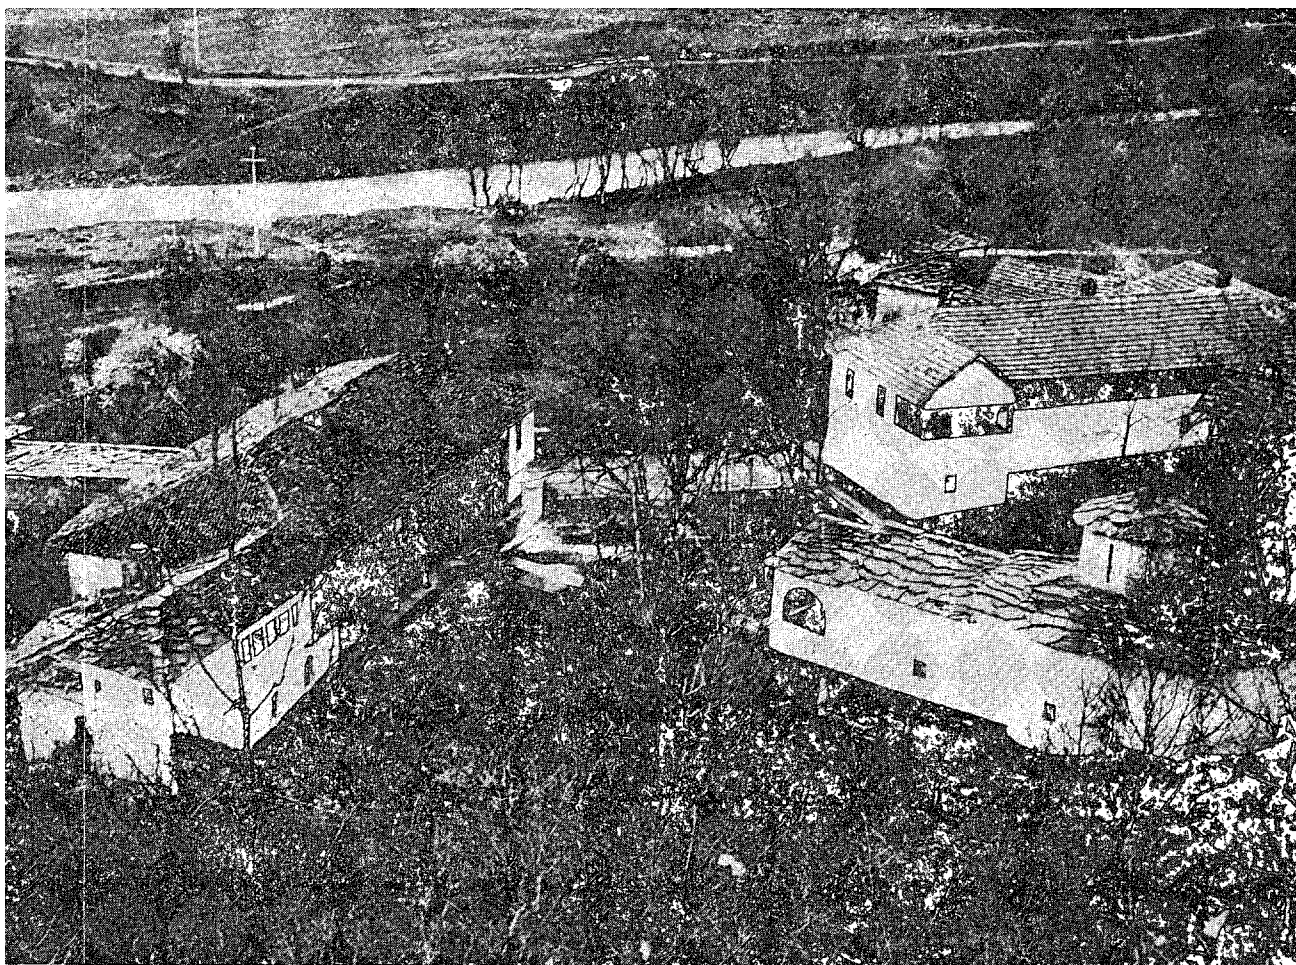
1. Изглед комплекса манастира Темска пре почетка конзерваторско-рестаураторских радова.

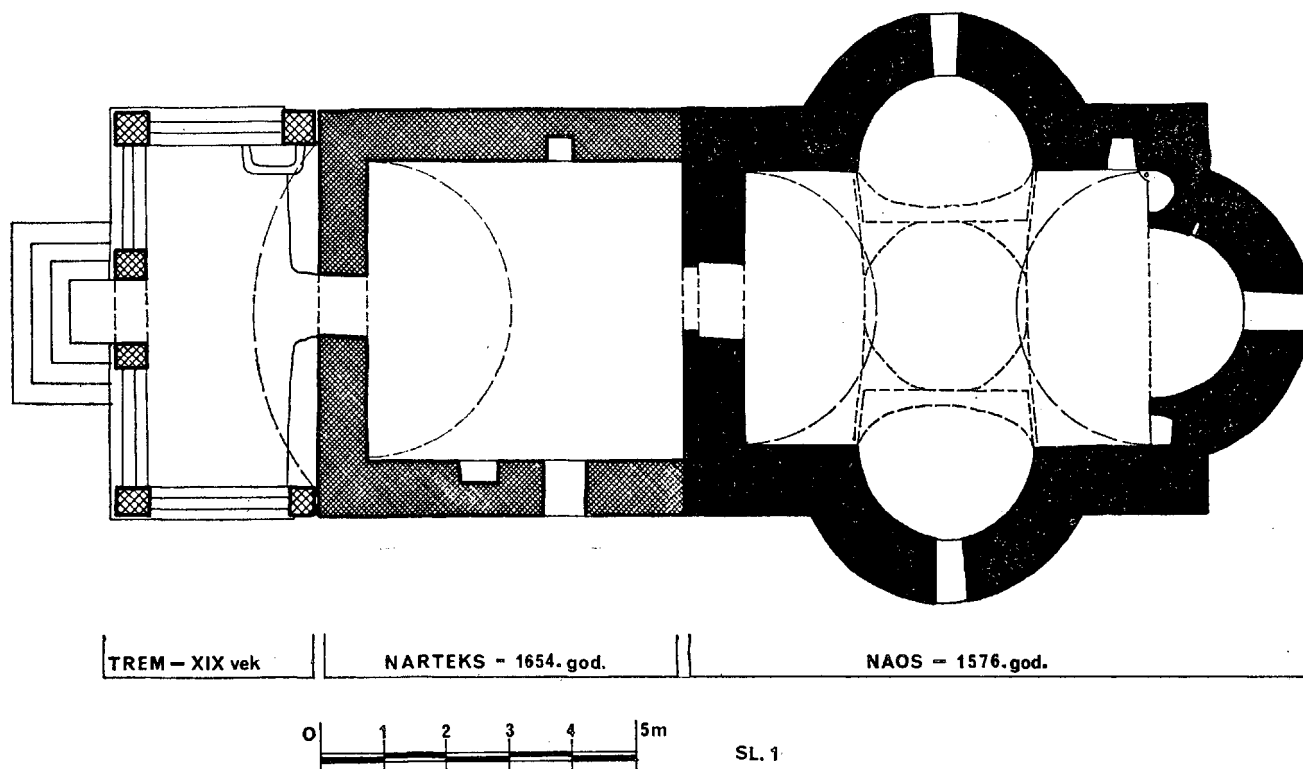
цртеж 1. Манастир Темска, основа цркве манастира Темска — стање затечено 1970. године пред почетак истраживачких и конзерваторских радова.

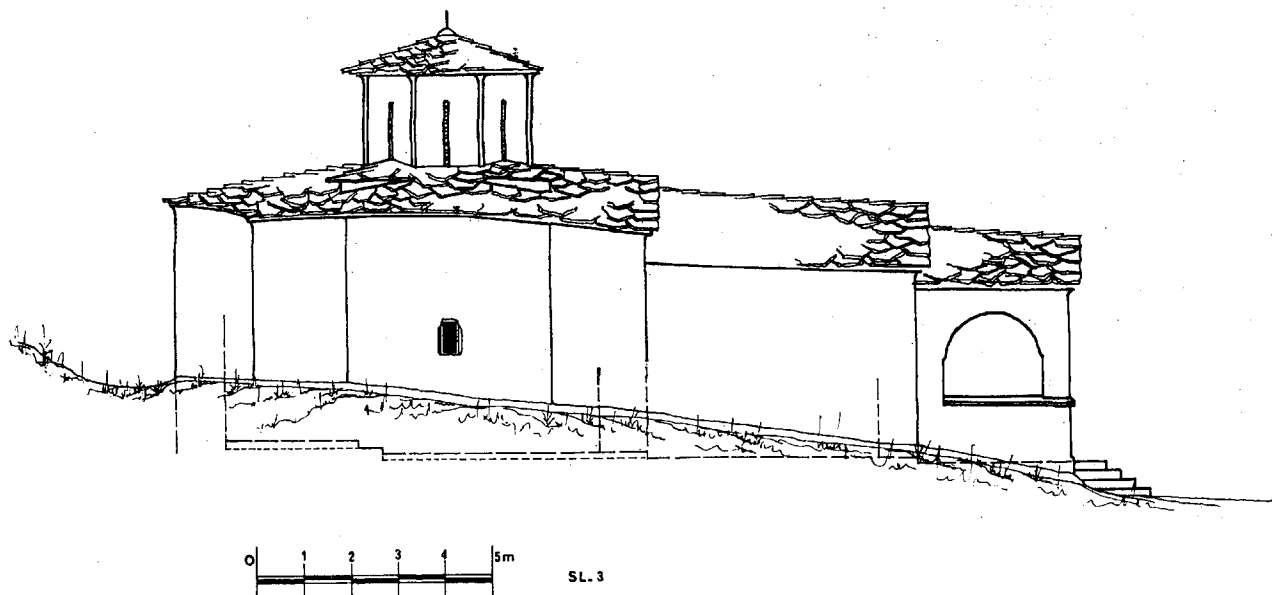
цртеж 3. Манастир Темска, северни изглед цркве манастира Темска — стање затечено 1970. пре почетка истраживачких и конзерваторско-рестаураторских радова.

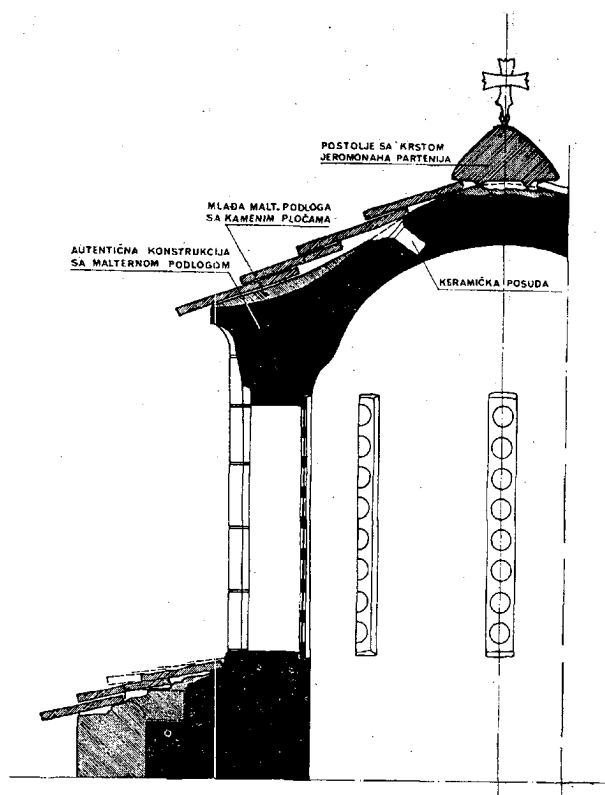
њем сонди са сваке стране, утврђено је да је аутентично постоље у маси данашњега, али да је било сувише оштећено, па је, при некој обнови, са источне и западне стране блоковано, док је са јужне и северне стране президана маса дебљине 20—40 см. Ове поправке су изведене веома грубо, тврдим непробаним ломљеним каменом и облутком, у врло лошем малтеру састављеном од креча и песка са великим процентом муља),<sup>8</sup> тако да је временом, под сталним дејством влаге, дошло скоро до распадања масе. На источној страни наишли смо на део зидне површине у чврстом беличастом малтеру, која је до самог свода дерсована истим таквим малтером. Овај податак потврђује претпоставку да је црква била дерсована, као и да је била покривена по сводним површинама. Следи логичан закључак да то није могло бити изведено каменим плочама, већ највероватније ћерамидом, тим пре што смо нашли мноштво ломљене ћерамиде, и на куполи, и у шуту, на кубичном постољу и сводовима.

Откривени су и отисци и шупљине у маси у којима су лежале греде дрвеног роштиља. Услед сталног влажења те су греде давно сатрулиле, што је проузроковало слабљење конструкције и посебне брзо пропадање живописа у доњој зони тамбура.

цртеж 4. Манастир Темска, детаљ пресека кроз кубично постолје, кубе и куполу. Црним површинама означени су елементи аутентичне конструкције, док су шрафуrom обележене касније интервенције (има индиција да су ове интервенције дело јеромонаха Партенија, приликом његове велике обнове 1700—1703. године).

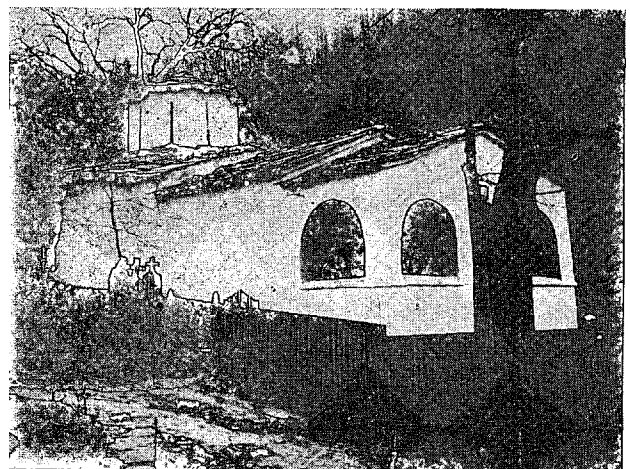
Судећи по општем утиску, затечено стање не може представљати неку чистију, аутентичну архитектуру, чак је очигледно да је објекат претрпео низ врло неуких интервенција, које су знатно измениле и деградирале његов аутентични изглед.

Поред тога, евидентно је и стално и обилно влажење живописа а кроз руинирани кровни покривач и многобројне пукотине у сводовима, што има катастрофалне последице по судбину фрескосликарства из XVI и XVII века. У наосу је на појединим местима живопис опао, или је знатно оштећен, а у припрати је, поред тога, дејством сила насталих пуцањем свода, дошло до врло опасног потлобучења велике површине живописа на северном зиду.

5. Изглед цркве пре почетка конзерваторско-рестаураторских радова.

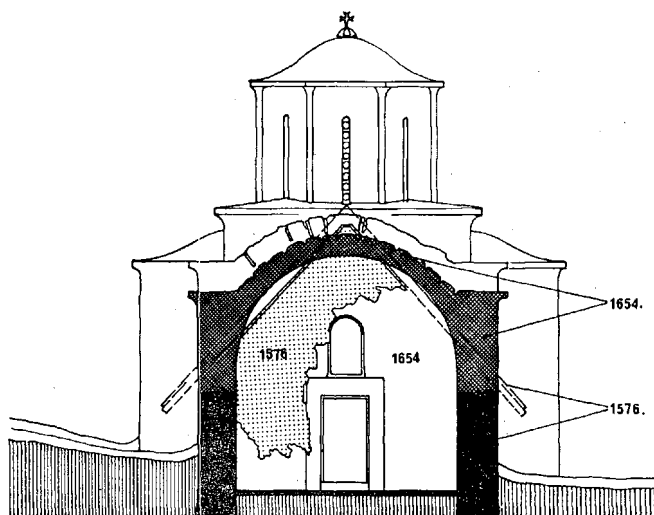
Припрата је зидана истим материјалом и на исти начин као и црква. По средини свода, подужном осом, постоји велика пукотина, настала услед размицања свода ослонаца свода, што је проузроковало велика оштећења живописа. Очигледно да је до ових деформација дошло из два основна разлога: сасвим извесно врло слабих темеља и услед труљења дрвених роштиља у зидовима и попречних дрвених затега.

цртеж 5. Манастир Темска, анализа попречног пресека нартекса и изгледа зида између нартекса и наоса.

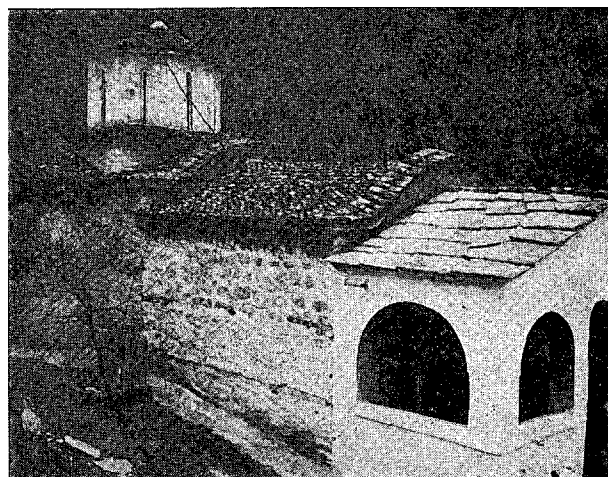
8. Изглед цркве манастира Темска после изведених конзерваторско-рестаураторских радова 1970. године.

Преко овакве изолације, по сводовима су ћерамидом покривене све кровне површине цркве и припрате, док је трем покривен каменим плочама по двосливном крову, онако како смо га и затекли.

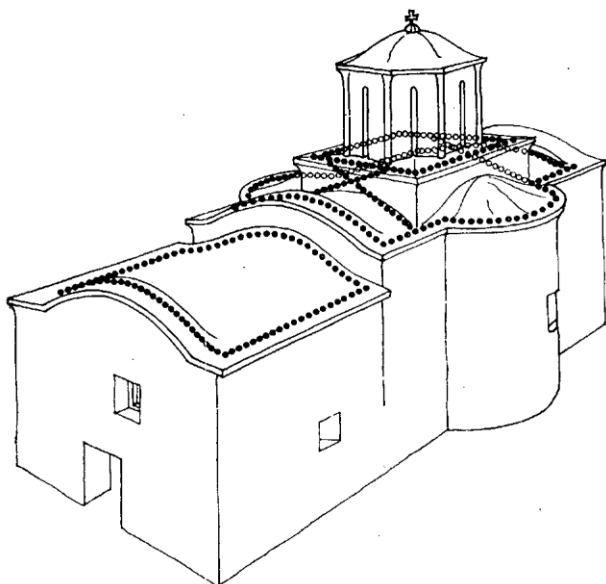
цртеж 9. Манастир Темска, шема просторног система армирано бетонских утега.

Да би се спречило даље ширење пукотина и појава нових оштећења, најпре је извршено статичко обезбеђење објекта, израдом просторног система армирано-бетонских серклажа. Серклажи су различитог пресека, зависно од расположивог простора, најчешће су 15 X 30см., армирани су са 2 или 4 Ø 10 мм., а бетонирани су бетоном марке МБ 300. преко одговарајућег изолационог слоја.

Серклаж који иде иза континуалног обимног венца повезан је са серклажом иза венца кубичног постоља, тако што су у источном и запад-
