О РАДОВИМА НА КОНЗЕРВАЦИЈИ АХИТЕКТУРЕ ЦРКВЕ У СЕЛУ БОРАЧ

У току 1968. и 1969. године изведени су обимнији конзерваторски радови на цркви — радило се и на архитектури и на живопису.

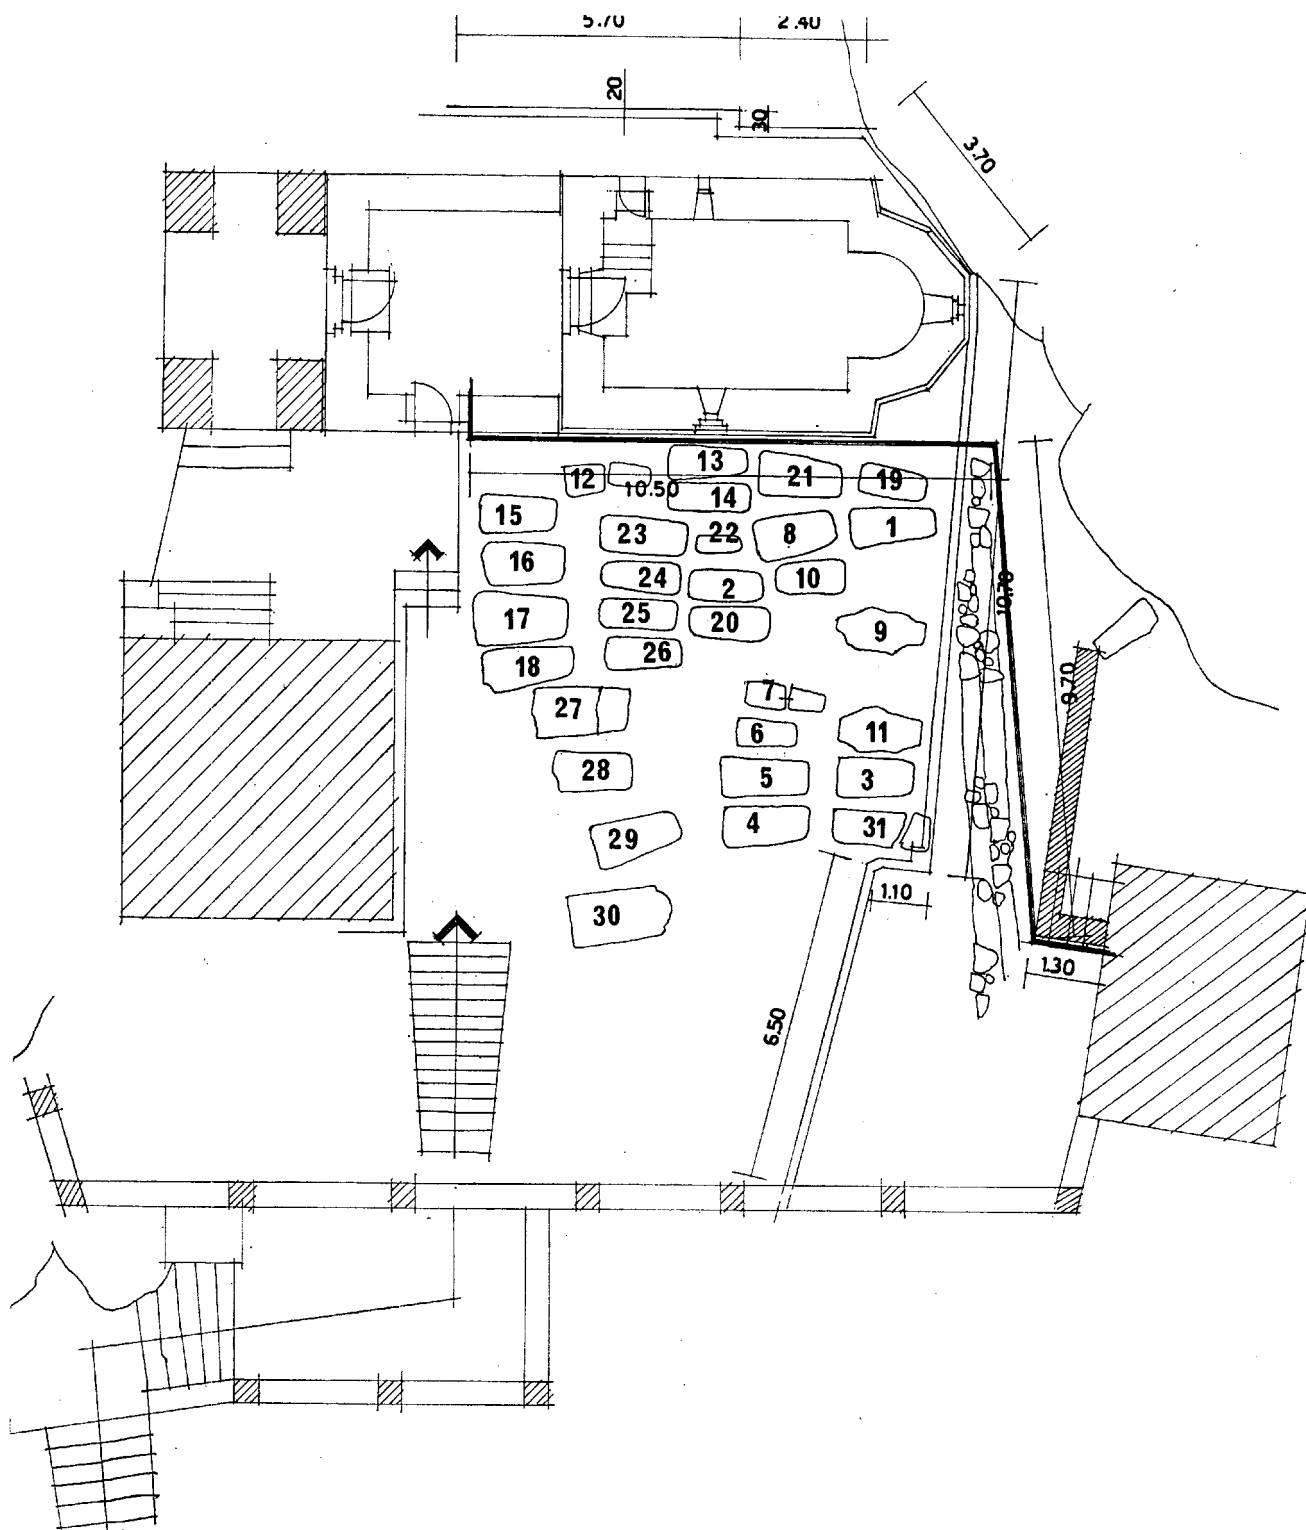
1. Борац, ситуациони план цркве са уцртаним откривеним гробовима, дренажним каналом и каналом за довод струје каблом до цркве

По ископавању и избацивању земље и заштитног слоја од глине који је у јесен 1968. године постављен као привремена заштита зида, пришло се изради дренажног канала. Терен није дозволио да се канал — изведе дуж читаве северне фасаде објекта. Како се стена пење од истока према западу, канал је било могуће поставити тек од половине зида приправе. У продужетку канал је постављен уз апсиду — односно источну страну објекта, а даље је изведен у правцу југа, управно на јужни зид дворишта у коме је урађен отвор за одвод воде. Дубина рова испод нивоа терена је различита и креће се од 35—80 см. Ров читавом дужином има пад од 2°/о изузев дела уз западну фасаду, где је положен на стену која има већи пад. На два места су направљени ревизиони шахтови — један код северних врата цркве, а други у дворишту око 6,00 м од дворишног зида.

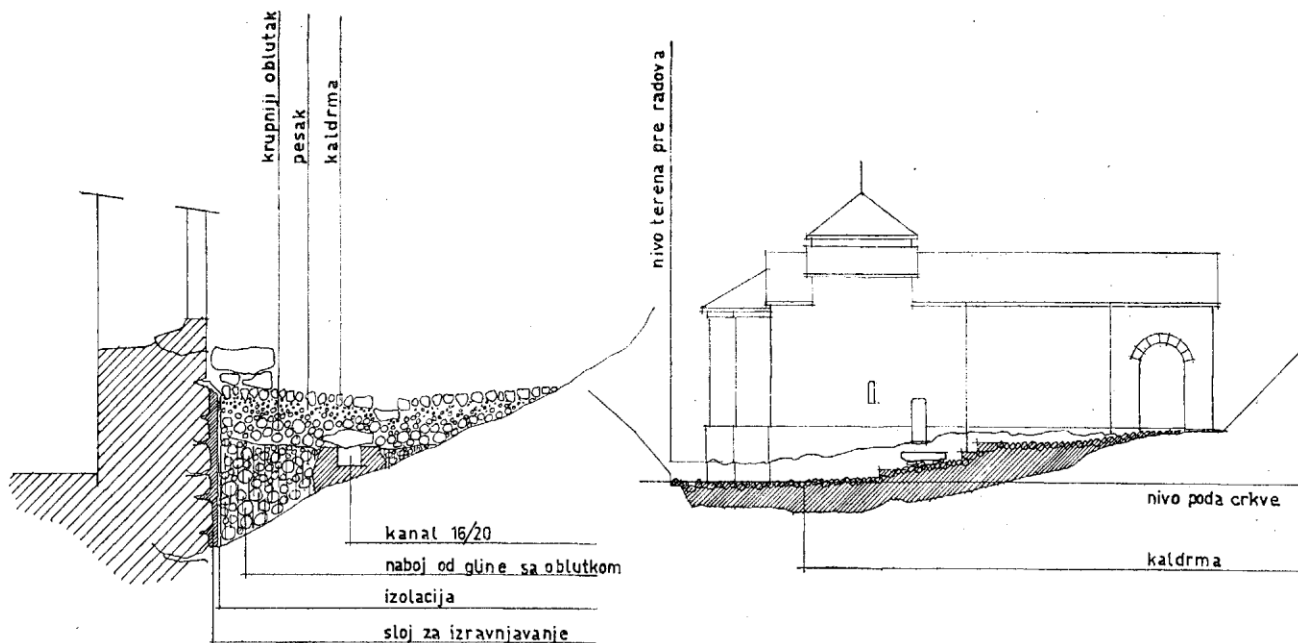
2. Борач, попречни пресек кроз дренажни канал и подужни пресек кроз плочник уз северни зид цркве

Пошто је терен у паду према цркви, па се ров налази на вишем нивоу од најниже тачке темеља, међупростор је изравнат са глином у коју су набијени речни облици. Горња линија овог набоја увек је у благом паду према каналу тако да омогућава сливање воде у канал.

Лице темеља изнад нивоа набоја изравнато је кречним малтером, па потом изоловано премазима битумена и терхартје. Како је темељни зид без лица, слој малтера за изравњавање је местимично изузетне дебљине (чак и до 10 см.), па су на таквим местима у малтер утапани комади ћерамиде.

Простор изнад рова попуњен је на уобичајени начин — облацима различите величине — од крупнијих комада у најнижем слоју до шљунка и песка у највишем. Читава површина уз северни зид и апсиду је калдрмисана речним облацима, а за одвод површинских вода изведен је у калдрми канал, који прати подземни дренажни ров. Тај плочник је у благом паду према истоку, али то није било довољно да се савлада разлика у нивоу терена између крајње западне и крајње источне тачке цркве, па су ради тога, на месту споја припрате и брода изведени степеници.

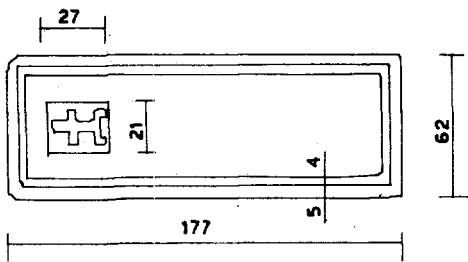
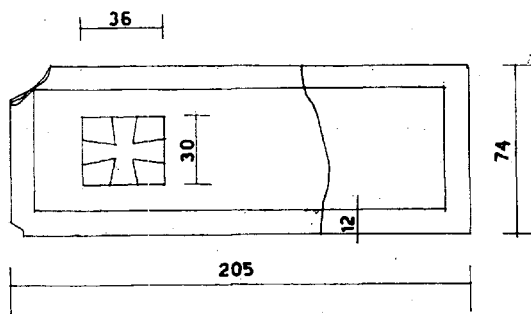
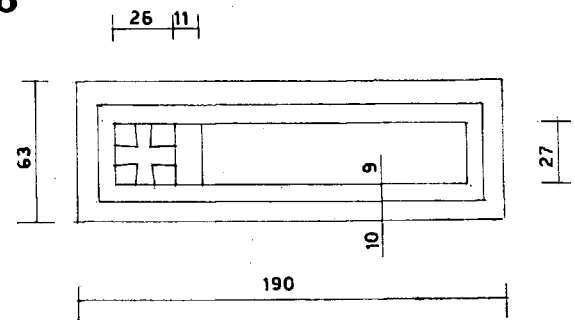
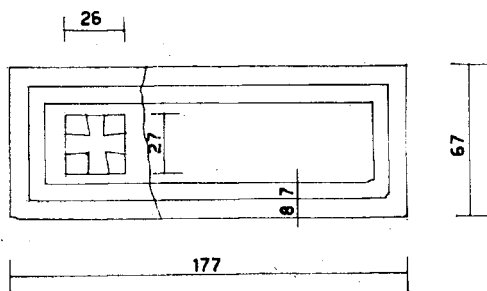
Откопавањем овог наноса откривена је већи број надгробних плоча различитог облика и величине. И раније се знало да се на овом делу дво-ришта у прошлости сахрањивало, јер је затечено 8 надгробних плоча са натписима. Новооткривених надгробних плоча има укупно 33, и већина по типу и обради по тиче из истог времена из којег су и оне које су затечене откривене, односно из XIX века.

Величине су различите — дужина им се креће од 1,20 до 2,30 м. Са натписима је откривено свега 7 плоча, остале су без натписа са уклесаним крстом. Само 2 немају никаквог знака на себи — то су необрађени блокови стене, дужине 2 м., ширине у најширом делу 60 см. а дебљине око 40,45 см., које према типу свакако припадају једном ранијем времену сахрањивања на овоме месту. И ако надгробне плоче потичу све из приближно истог времена нису биле све на истом нивоу — разлике су по негде износиле и преко 70 см.

3. Борач, плоче са неких откривених гробова

Неки од гробова су били знатно изнад, а други испод нивоа који је предвиђен, па је морало бити укупно подигнуто или спуштено 13 плоча. Само је једна, која се налазила на дубини од око 80 см. испод нове коте терена, покривена, јер би њено подизање, ради величине и тежине камене масе било готово немогуће с обзиром на примитивна техничка средства са којима смо располагали.

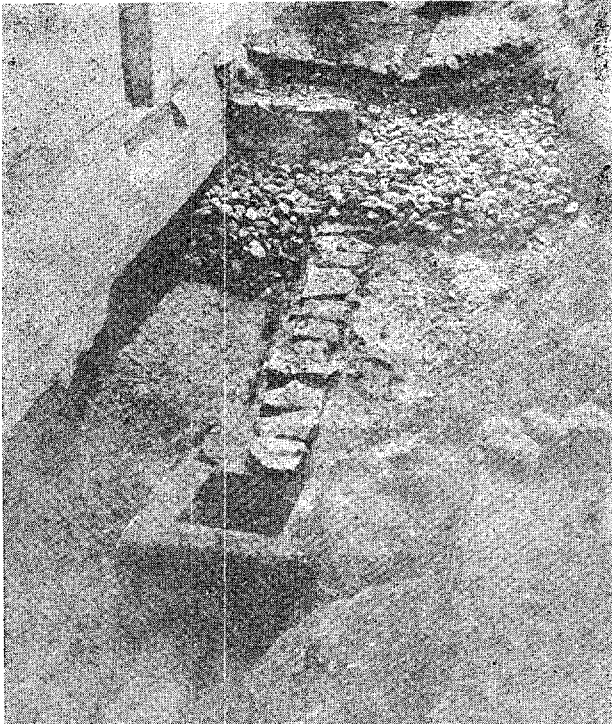
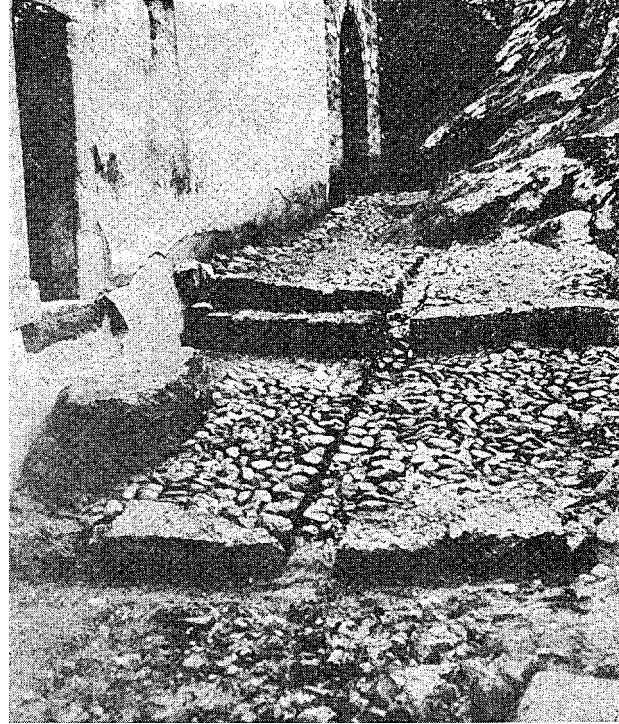
4. Борач, фотографије дренаже и плочника са северне стране цркве у току извођења радова и по завршетку

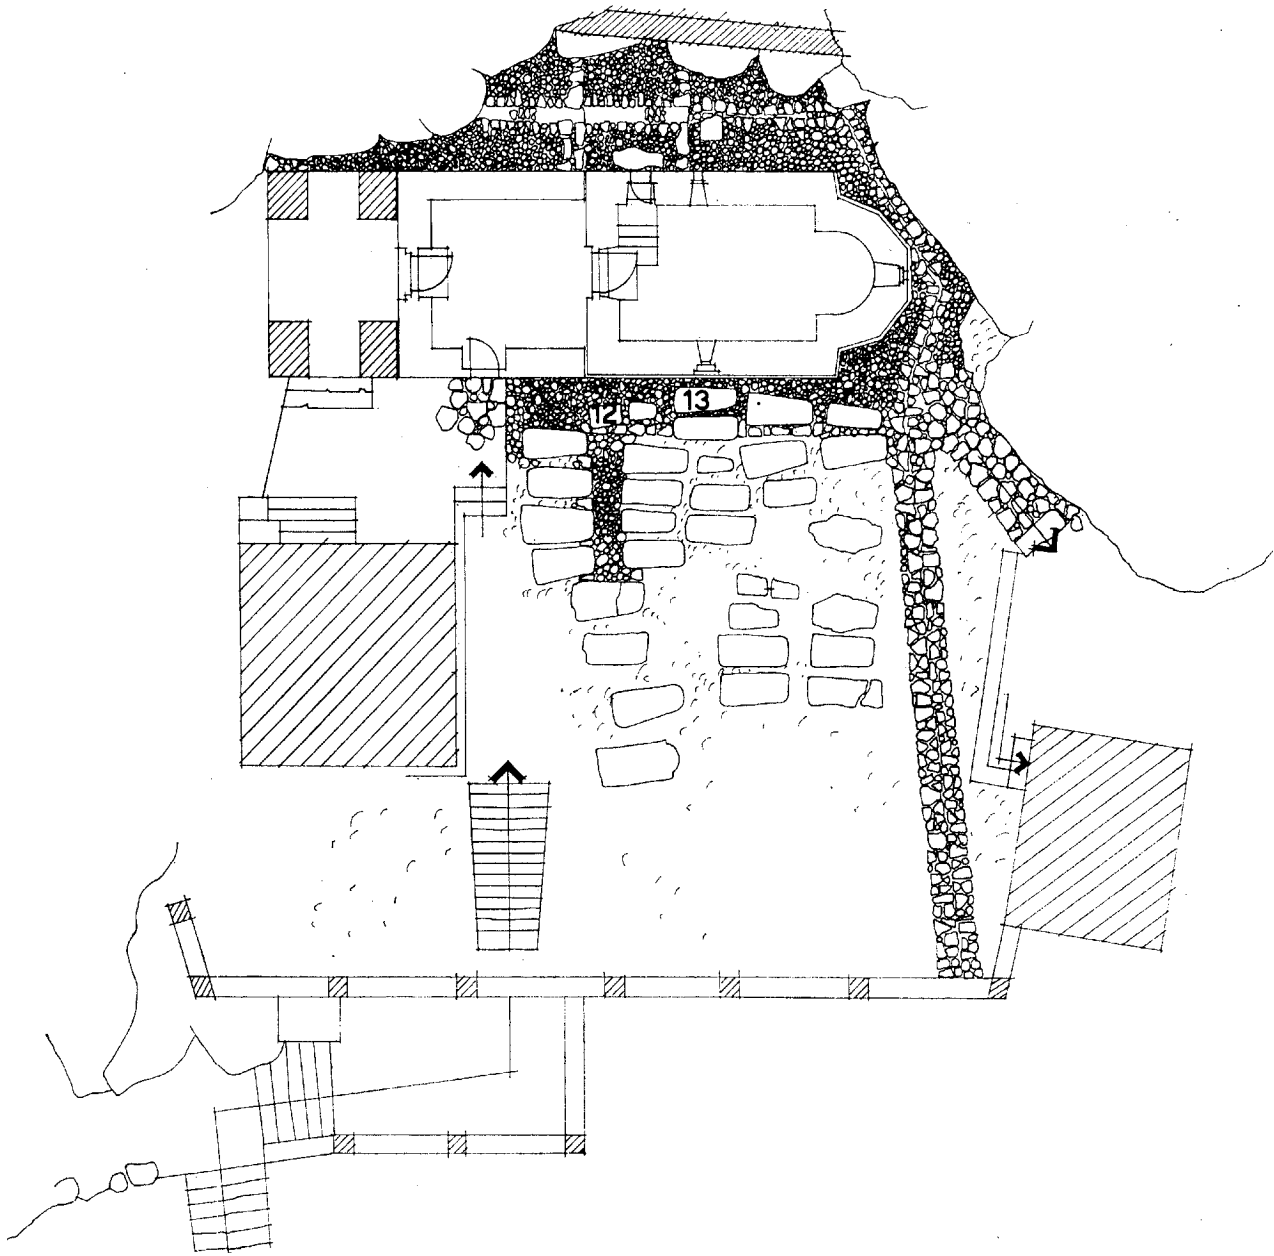
5. Борач, ситуациони план цркве по изведеним радовима
