## IV РАДОВИ НА ТРПЕЗАРИЈИ

Као и већина здања у манастиру Студеници и Савина трпезарија је конзерваторске радове од 1952—1956. године<sup>57</sup> дочекала сасвим запуштена, измењене намене и готово склона паду (слика 49).

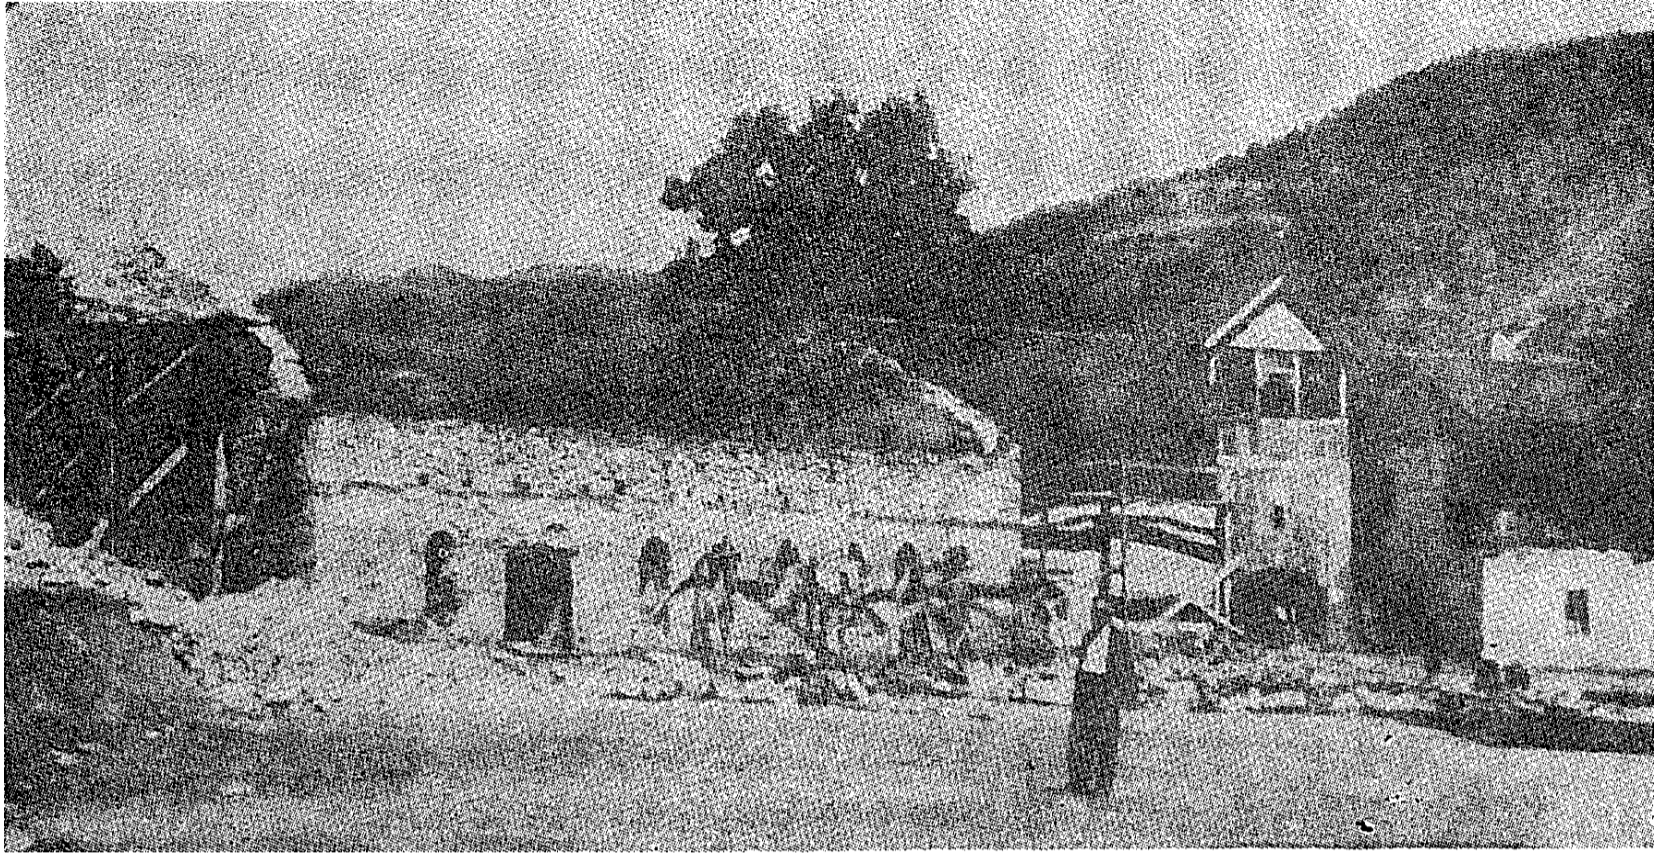
49. Савина трпезарија у току радова, 1952. г. С. Ненадовић.

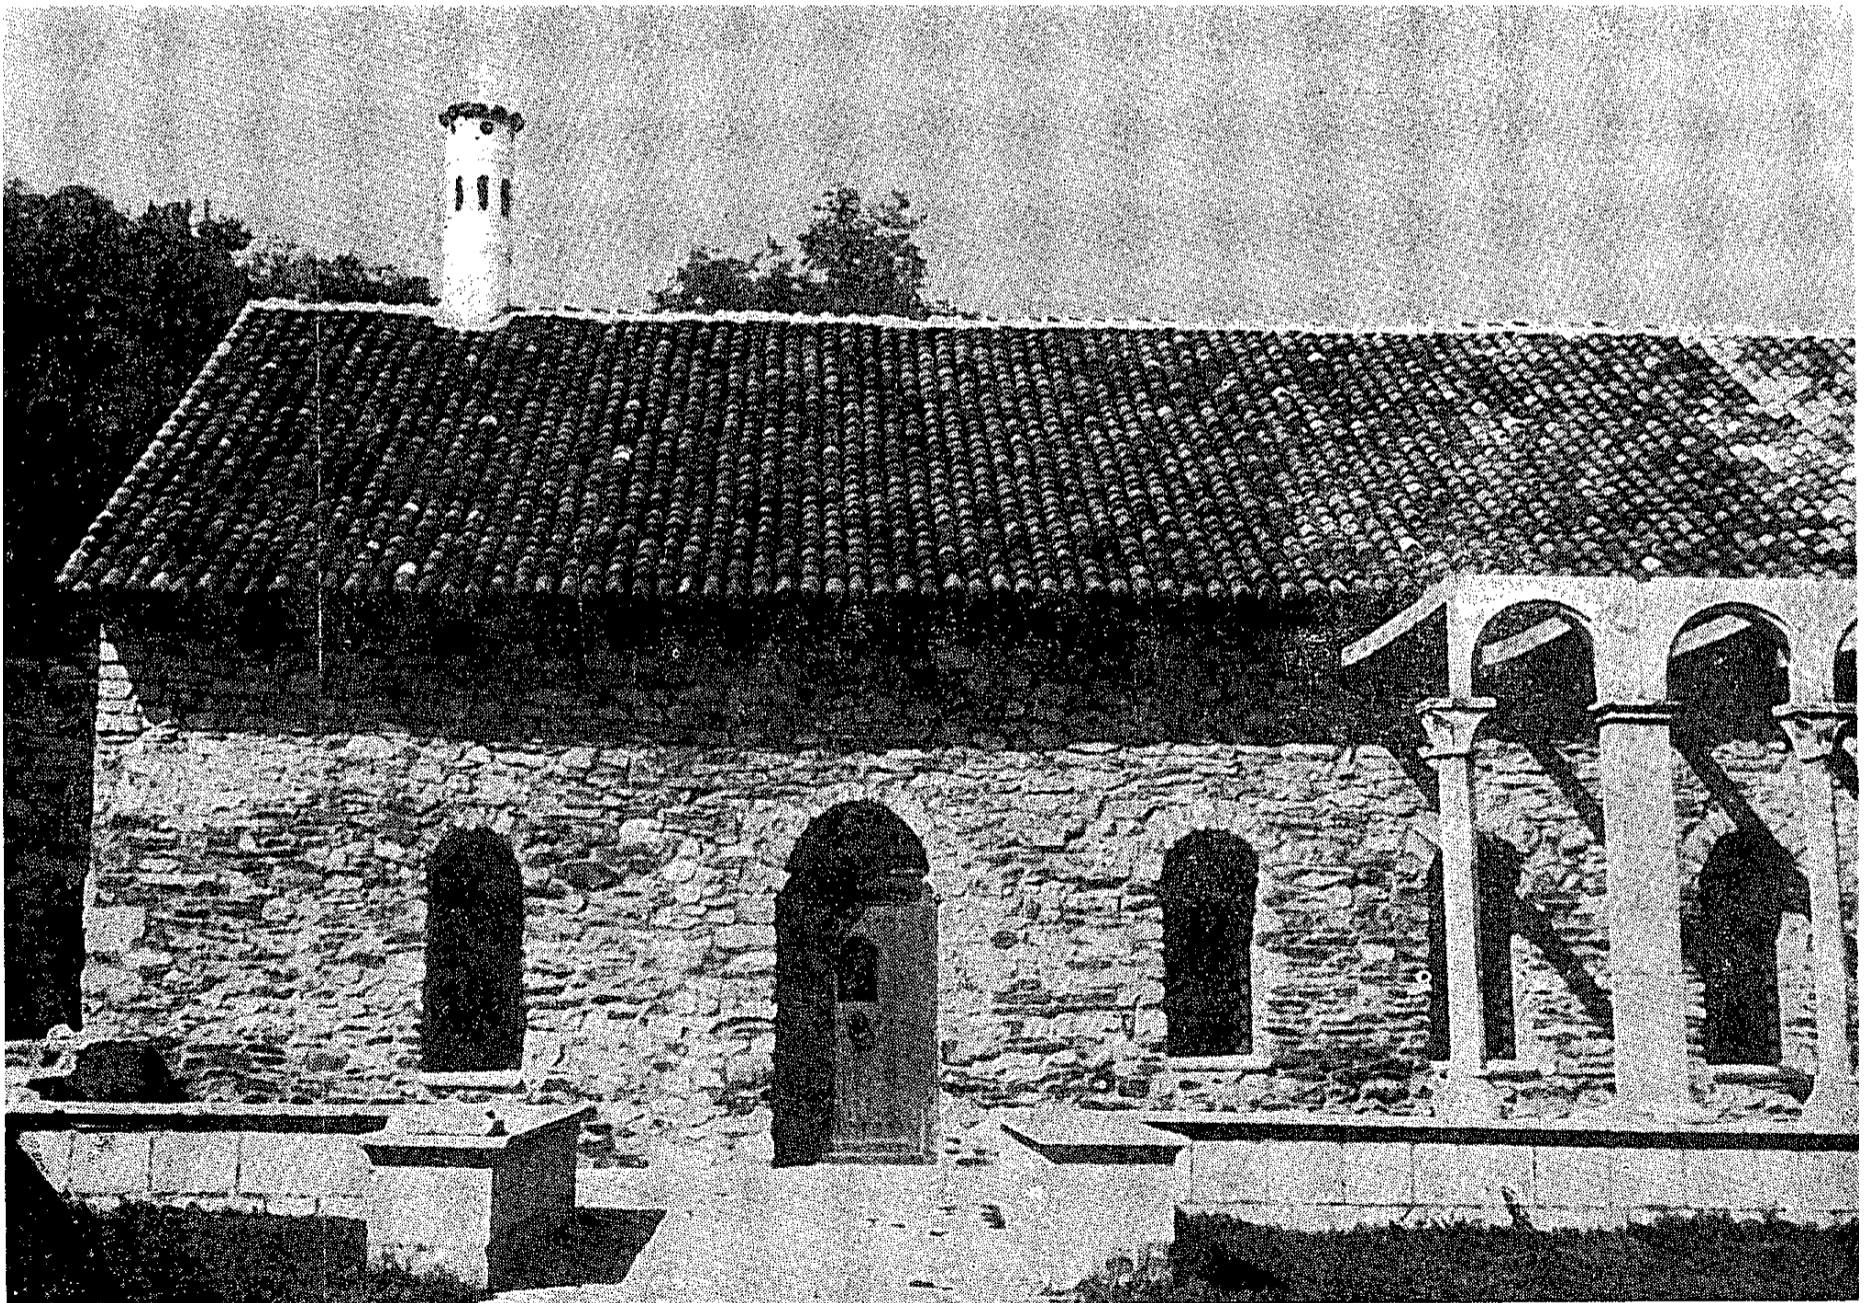
Тада конзервирана, делимично реконструисаног трема, представљена је као озбиљан допринос упознавању средњовековних објеката те врсте у нас, а начин тумачења студеничког бакрописа и начин препознавања објекта на њему узет је чак као пример методолошки исправног поступка у коришћењу таквих података при конзервацији објекта<sup>58</sup> (слика 50).

50. Савина трпезарија изглед после радова 1952—1956. године, 1966. г. Р. Живковић.

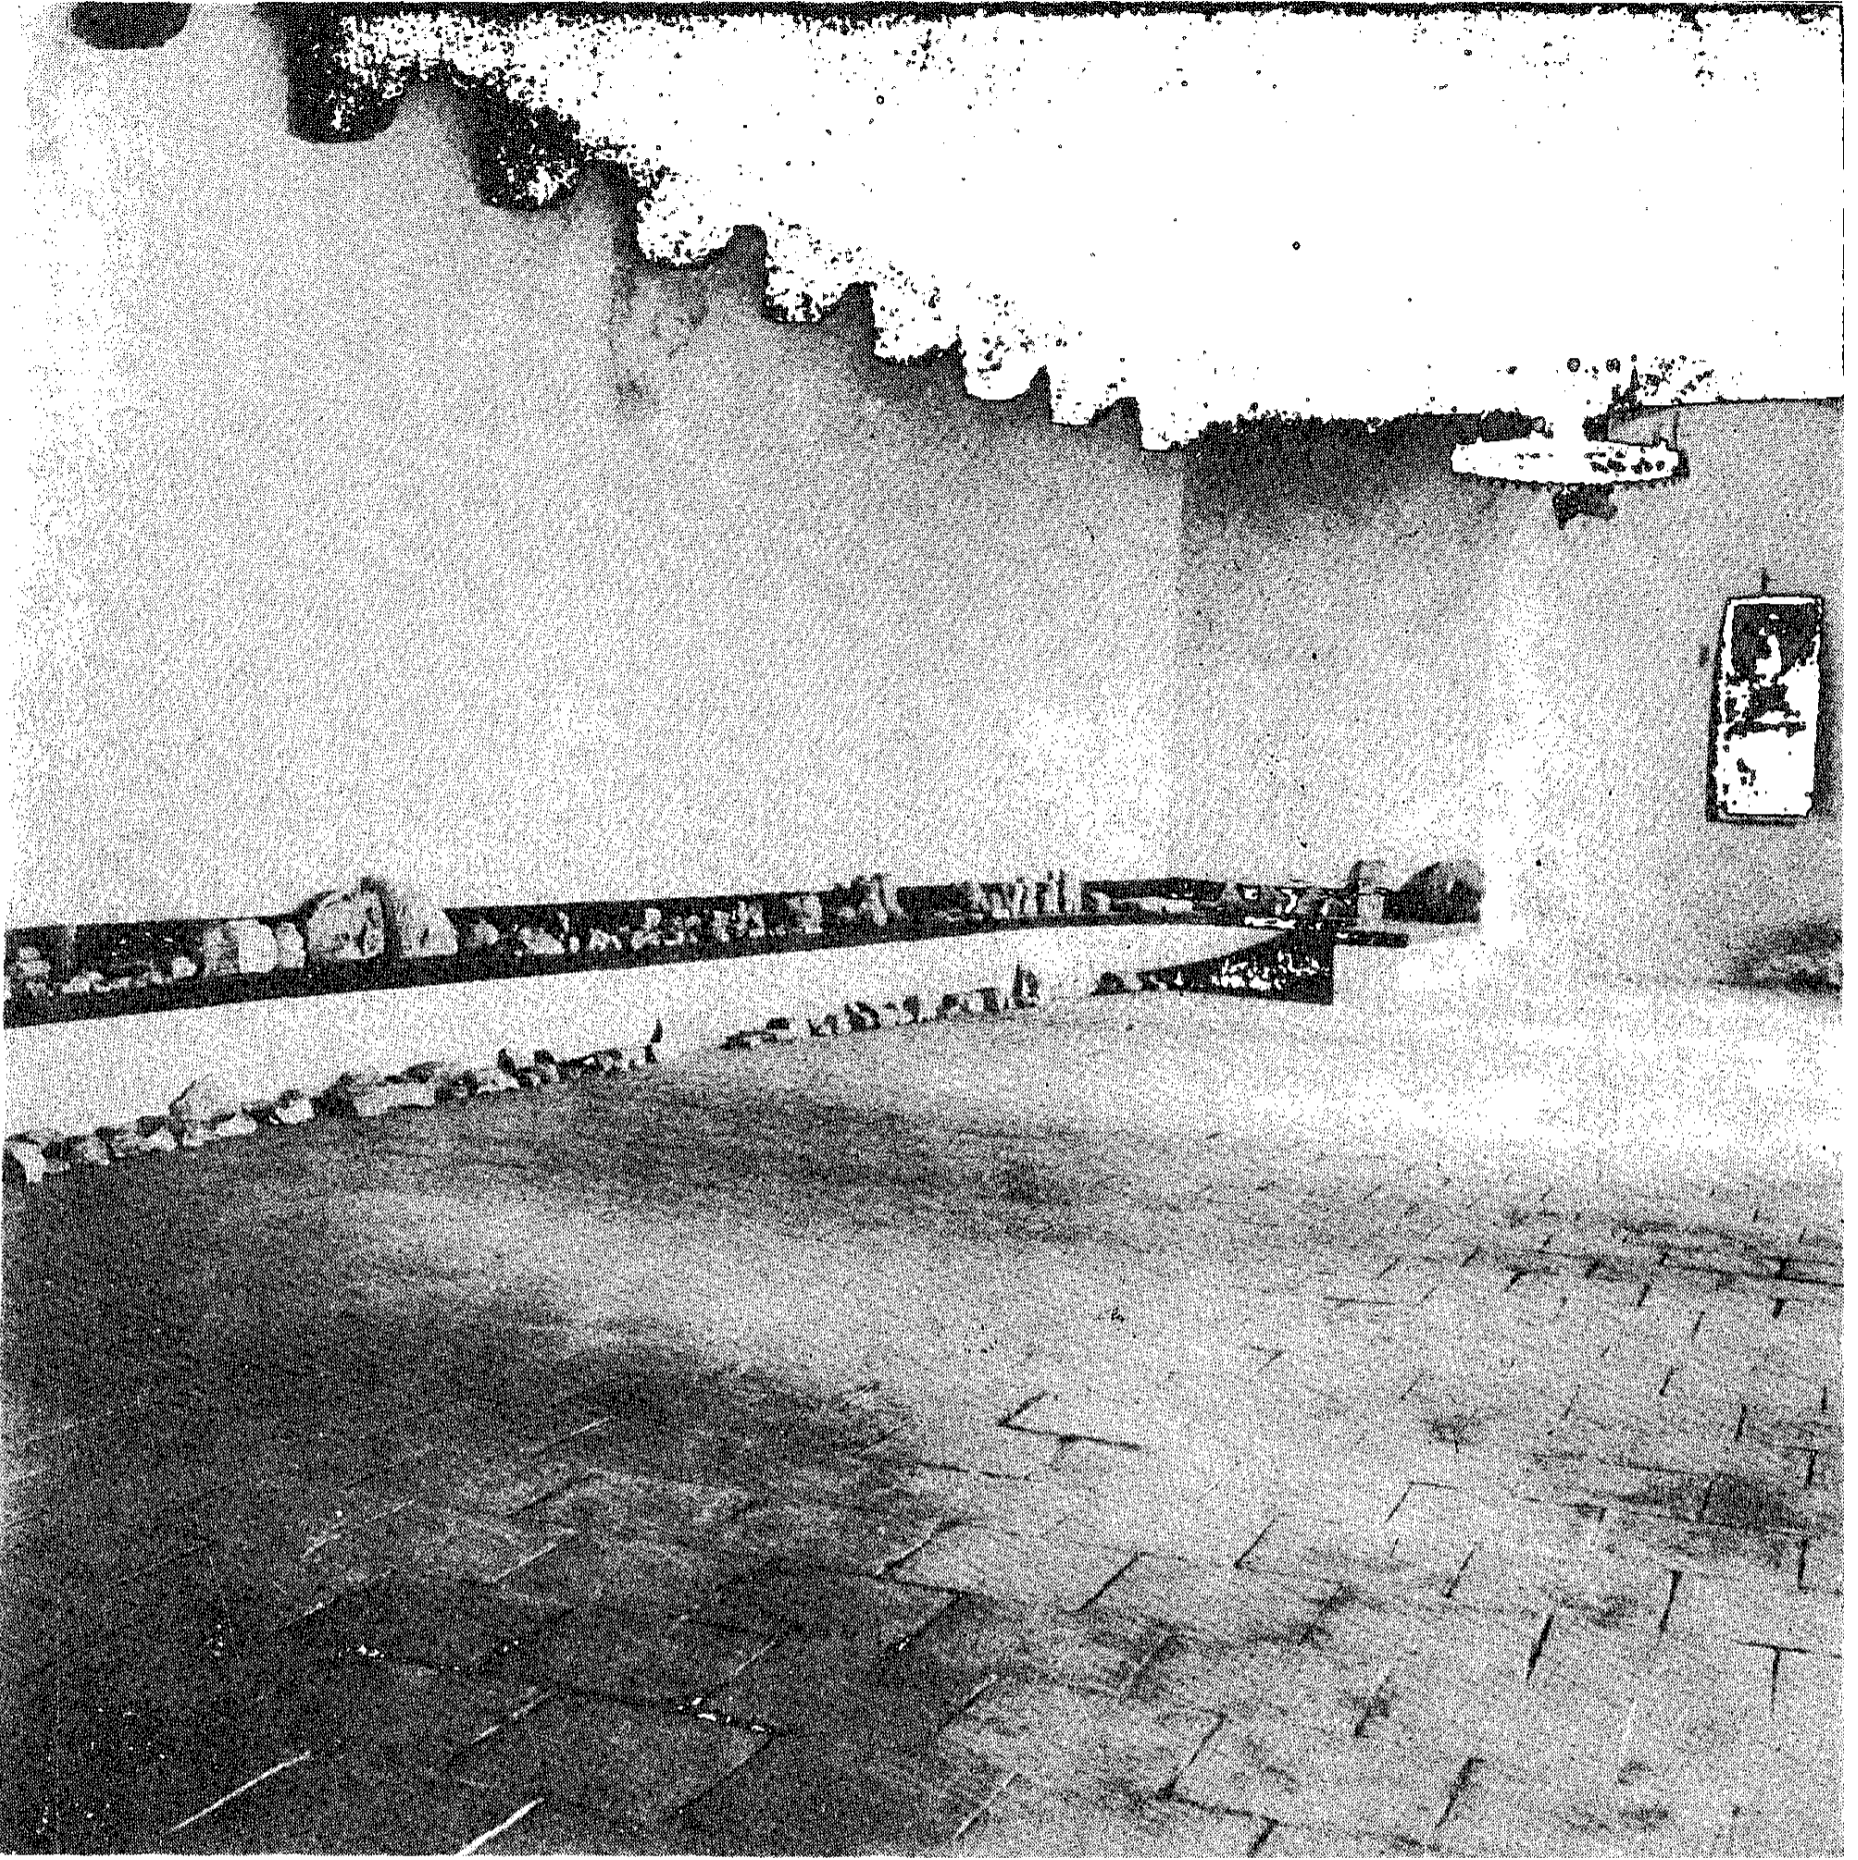
Након извршених конзерваторских радова 1956. године, Савина трпезарија је служила као просторија за излагање камене пластике скупљене при нивелисању порте (слика 51). Тада, на жалост, и поред великих грађевинских радова, влага није отклоњена из зидова и пода трпезарије.<sup>60</sup> За неколико година дрвена облога зиданих седишта, дуж источног и западног зида, и наслони потпуно су иструлили. Из спојница терацо-пода стално је избијала влага. Било је очигледно да проблему отклањања влаге из овог, као и из осталих тада конзервираних здања није поклоњена довољна пажња.<sup>61</sup>

51. Ентеријер трпезарије након радова 1952—1956. године, са „изложеном“ пластиком.

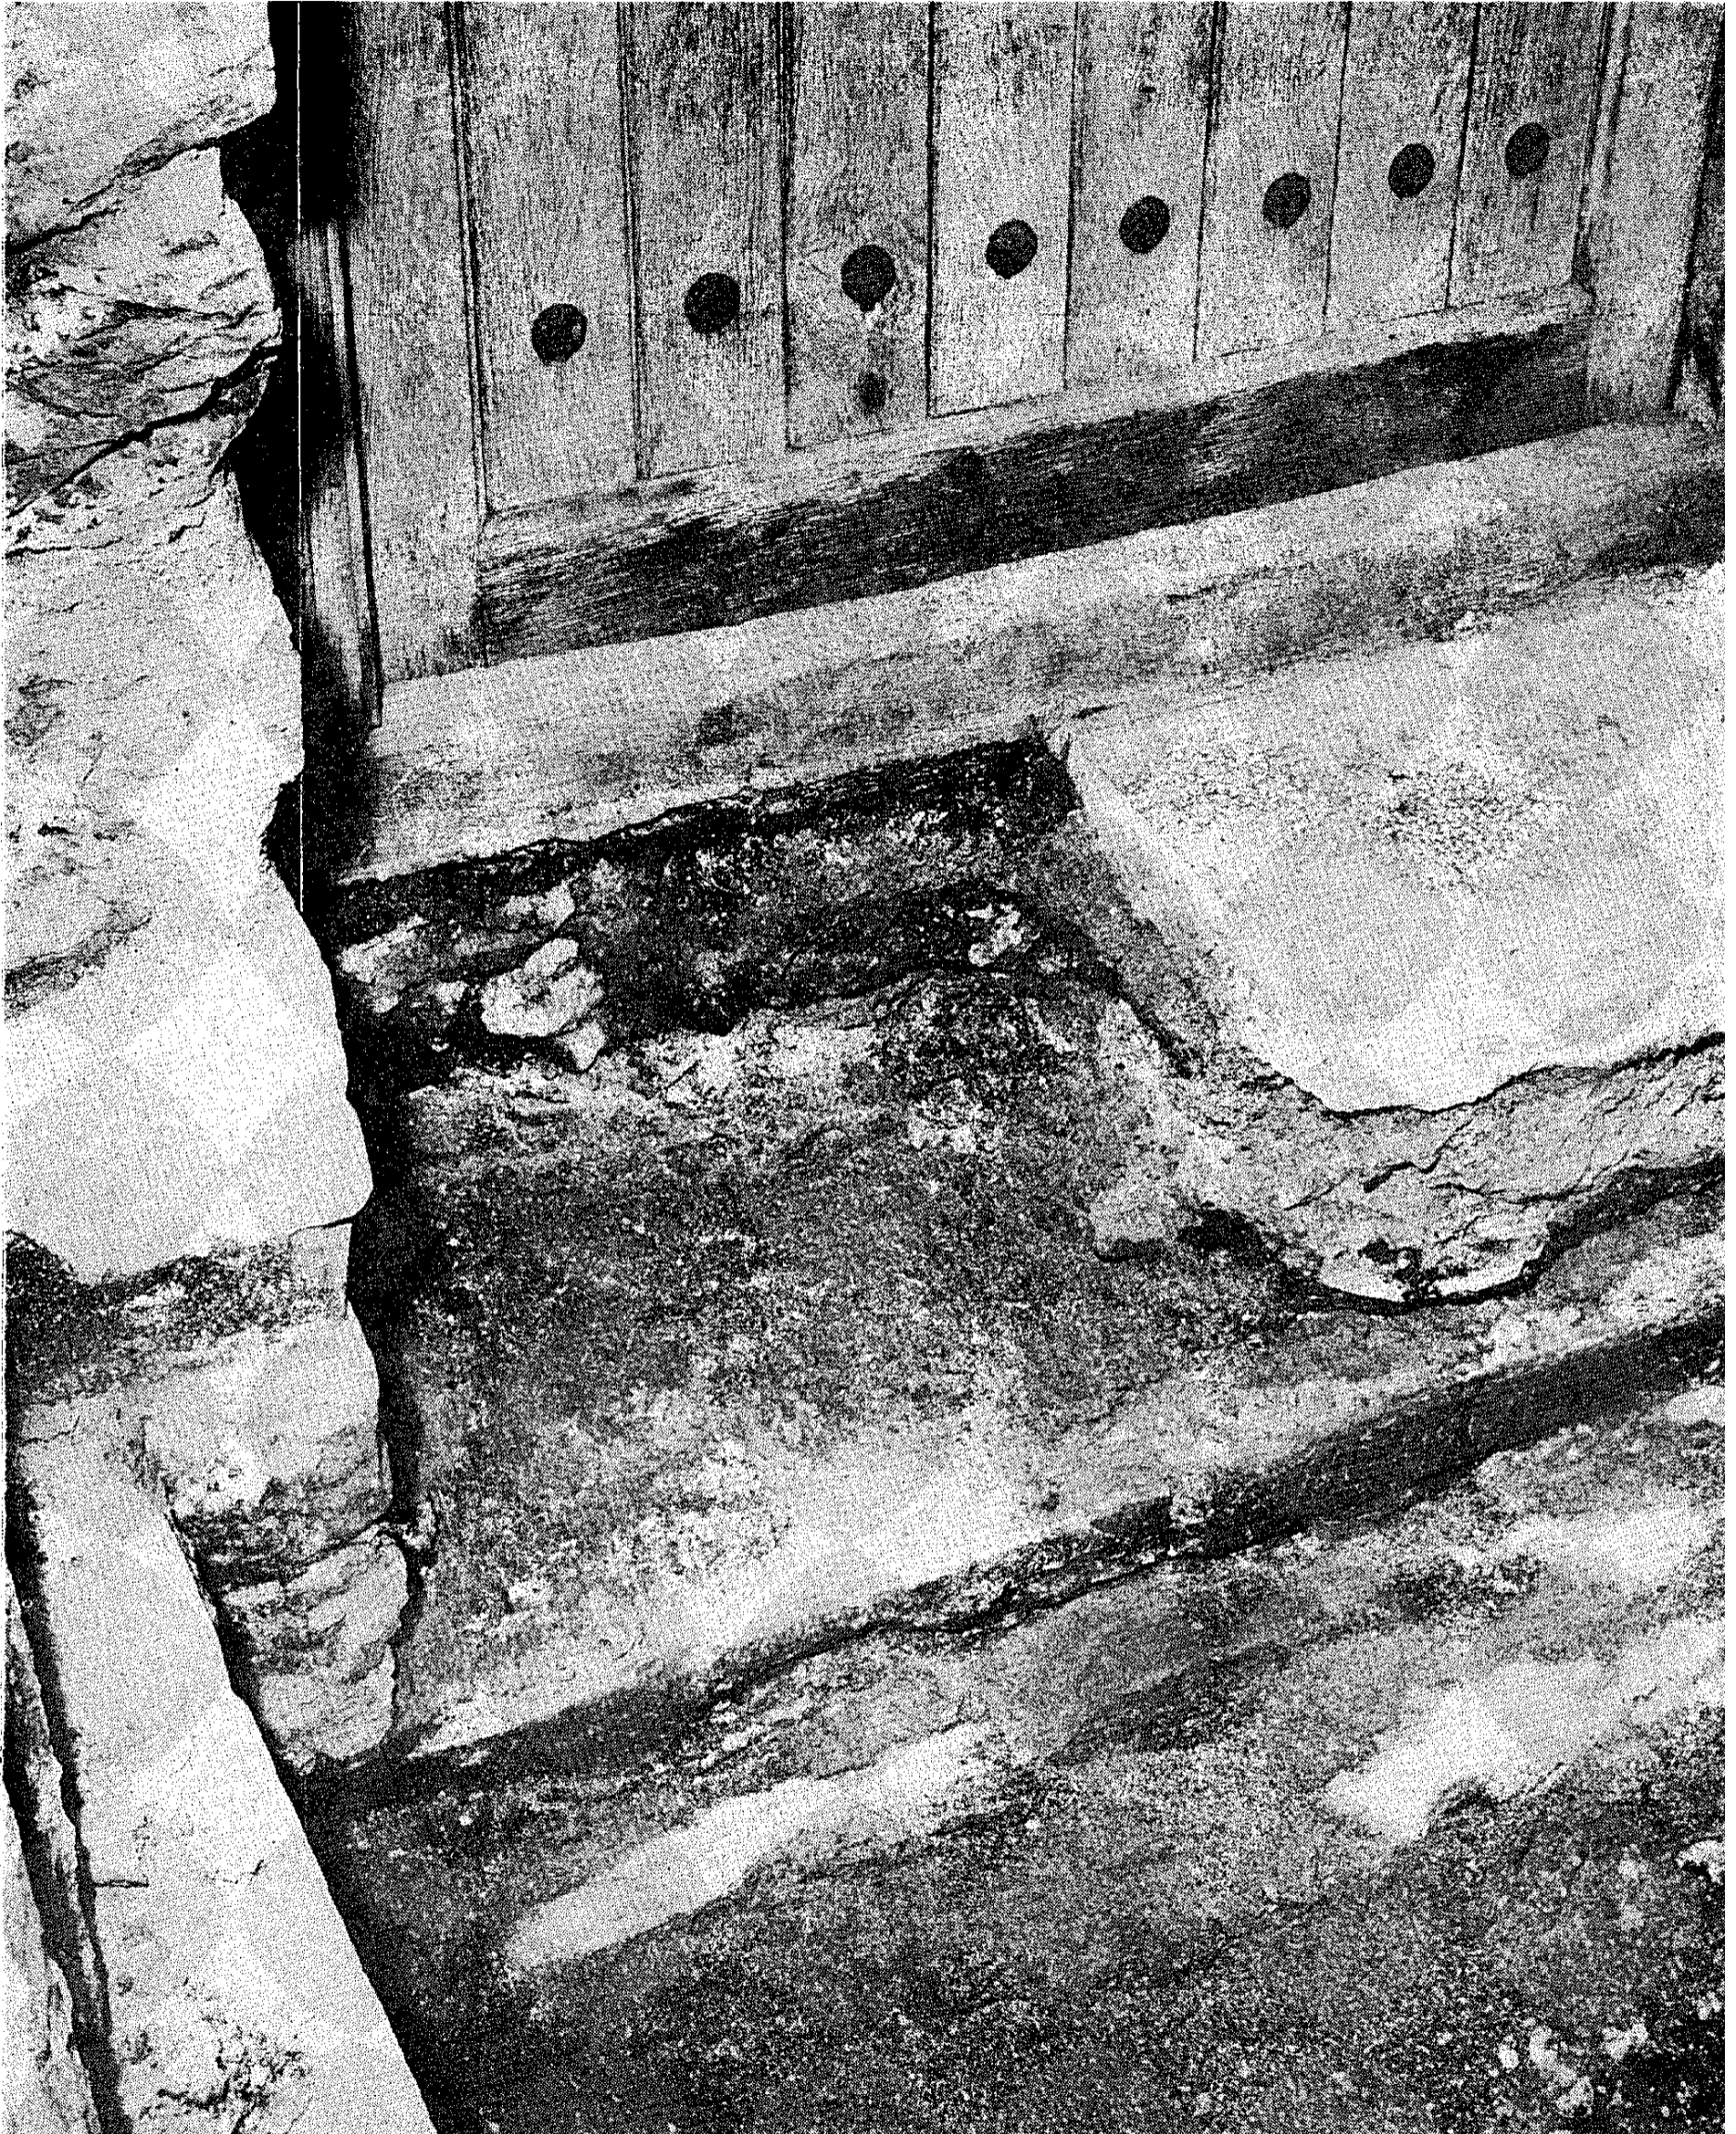
52. Да би се „помирила разлика“ у нивоима првобитног улаза и касније саграђеног трема испред трпезарије у току радова 1952—1956. године, висина улаза је свесно смањена насипањем, Д. Тасић.

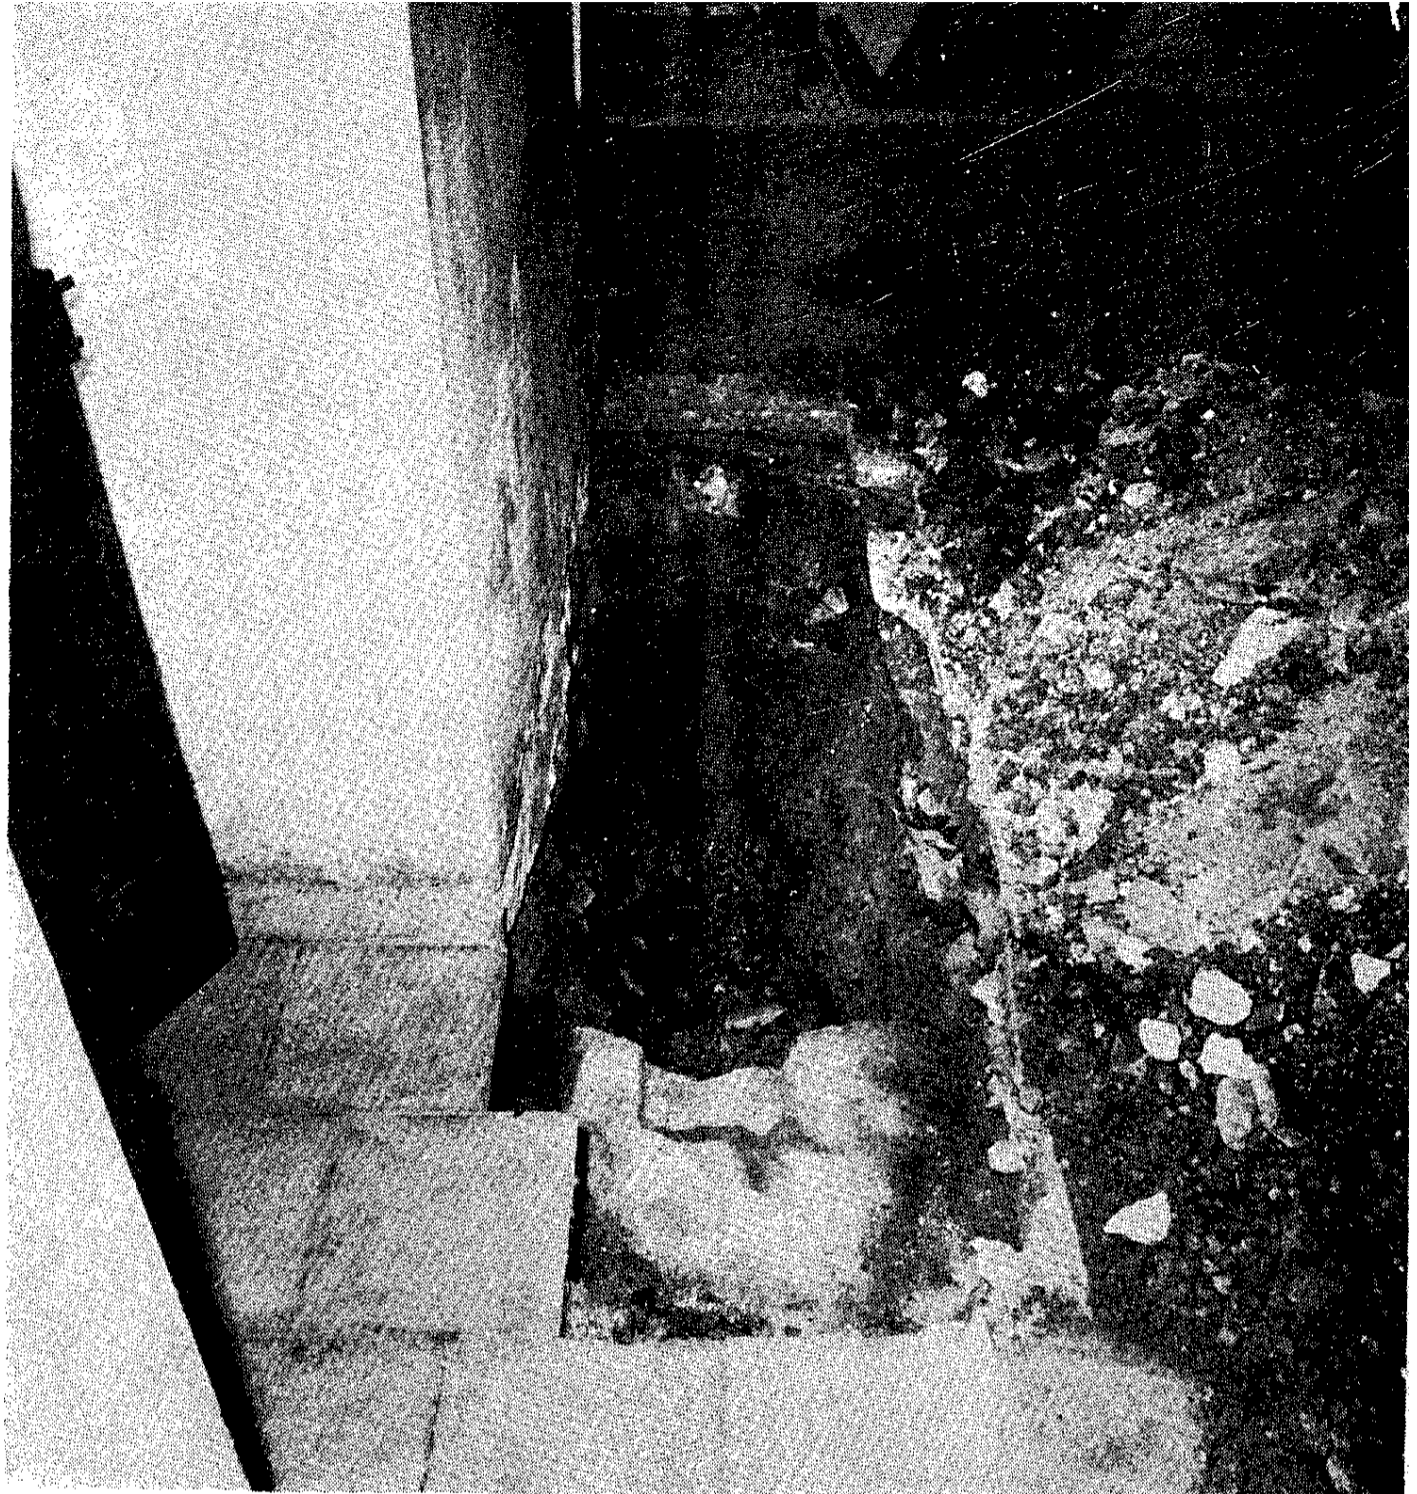
Сонда ископана са унутрашње стране дала је исто тако занимљиве податке. Испод терацо-пода, под слојем песка и веома танким слојем чврстог, масног, блата, откривен је део мермерног пода. Тај под био је постављен непосредно преко делимично распаднутих плоча од зеленог шкриљастог камена (слика 52). Кота овог пода трпезарије и кота новооткривених остатака првобитне поплочане стазе су

53. Трпезарија — сонда са откривеним деловима првобитног пода, Р. Живковић.

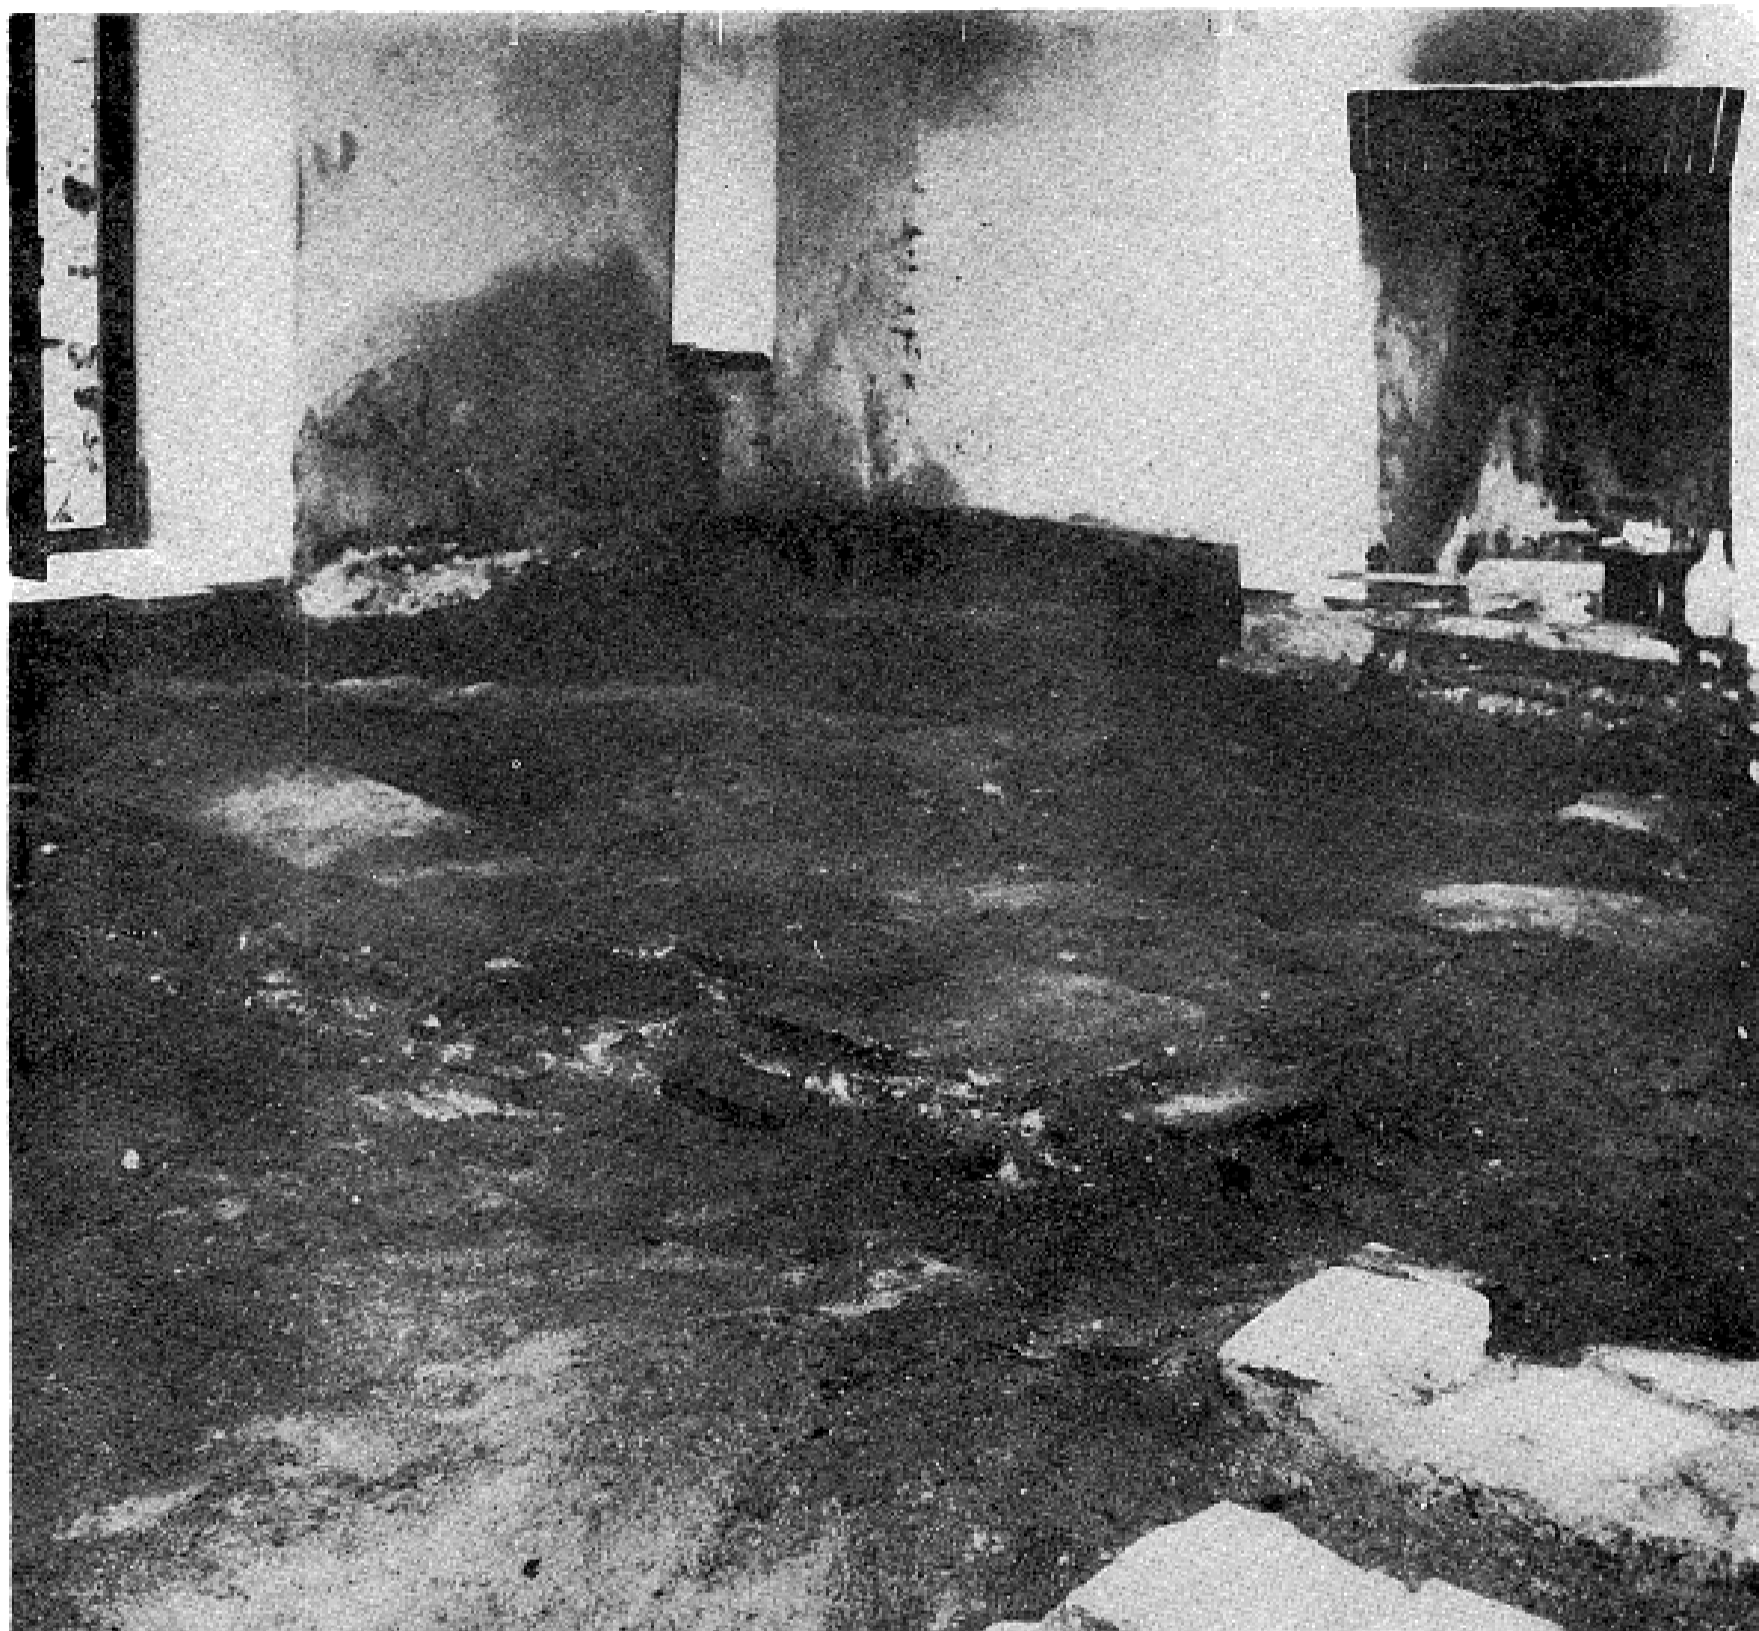
исте (слика 53, 54). Обе су знатно ниже од коте која је у време конзерваторских радова у току 1952—56. године проглашена за првобитну равну овог дела порте. Објашњење за појаву влаге лежи у томе што источни зид није био у довољној мери ослобођен насипа и што је земљиште у западном делу порте веома компактно и тешко пропустљиво, те задржава атмосферску воду која натапа темеље објекта и засути део зида.<sup>64</sup> Након ових открића било је потребно утврдити колико је засут зид реконструисаног трема. Испоставило се да зид трема није засут (слика 55, 56). Лице зида трема почињало је од коте плочника откривеног у току радова 1952—56., а кота дна темеља трема била је изнад коте почетка темеља источног зида трпезарије. Однос ових висинских параметара је био први у низу добрих разлога који је довео у сумњу тврдњу арх. С. Ненадовића да је испред Савине трпезарије био првобитно саграђен трем који је он реконструисао. Готово целом дужином, кота дна темеља трема била је изнад коте првобитне стазе која је водила од улаза трпезарије до припрате, а која је откривена испод стазе проглашене за првобитну приступну стазу у току радова 1952—56. године (црт. 29).<sup>65</sup> Копањем је утврђено да се испод тада израђене стазе ка Радослављевој припрати налазе или делови плоча или само остатак малтера, подлоге за плоче старије првобитне стазе. Било је сасвим јасно да је и у овом случају посредни омашка приликом испитивања и да је и овај „првобитни“ ниво у ствари један познији ниво порте. Приликом спуштања нивоа испред припрате, испод насутог песка, подлоге за плочник од пешчара, откривени су знатни остаци првобитног плочника испред припрате и утврђено

54. Откривени остаци првобитног пода трпезарије, Р. Живковић.

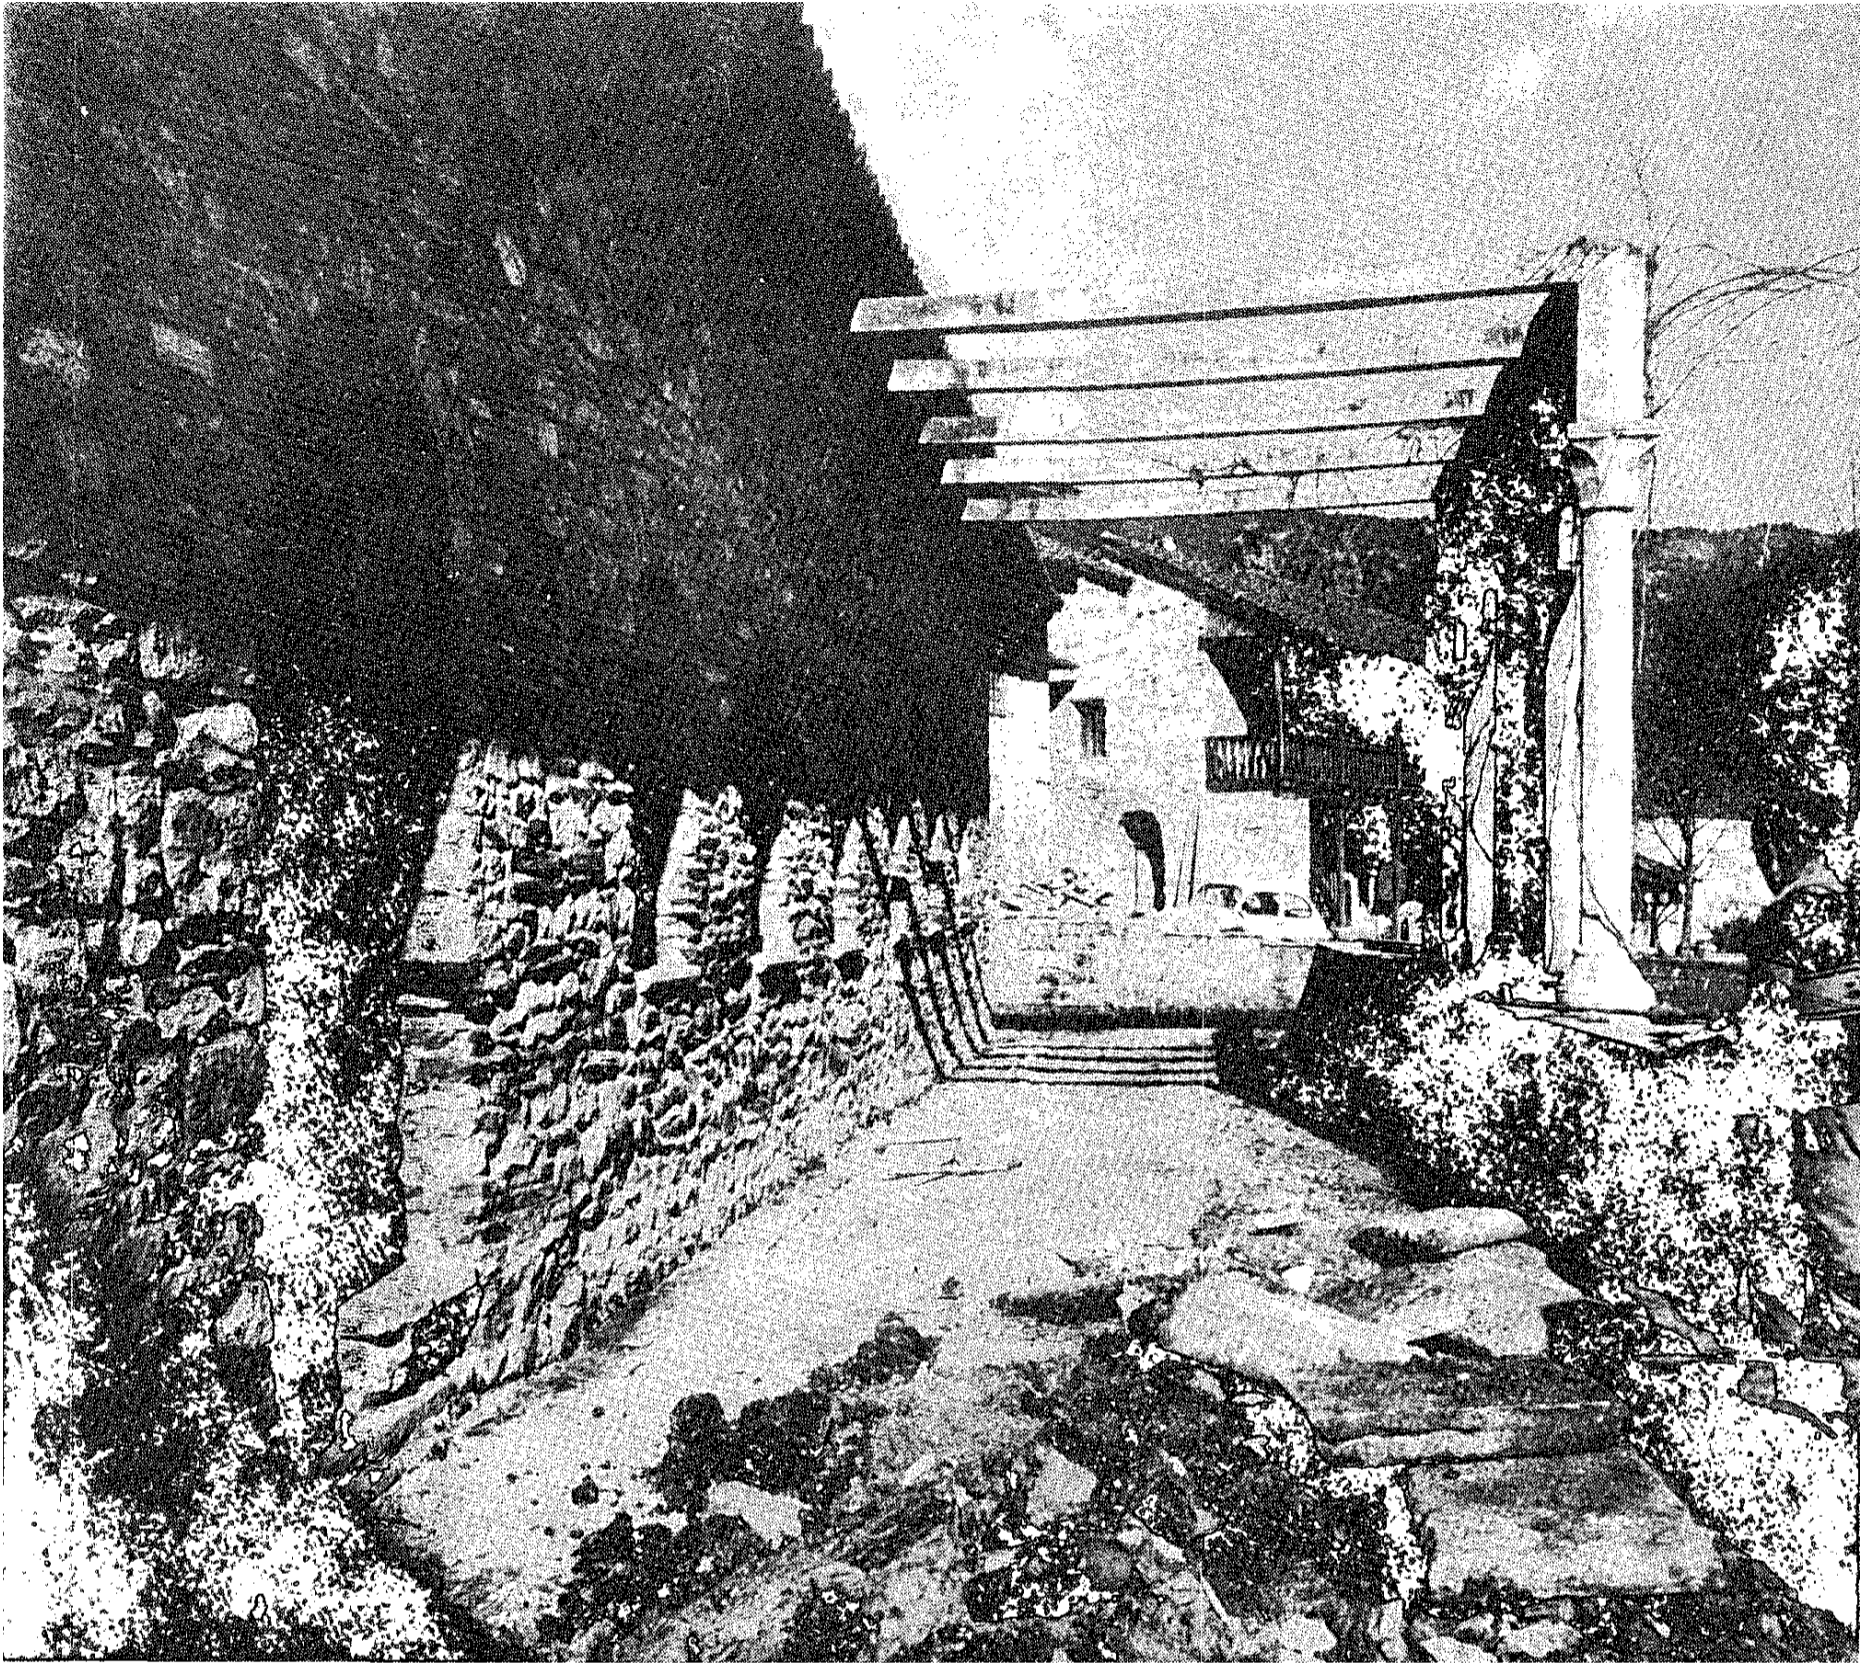
55. Спуштени ниво терена испред трпезарије, Р. Живковић.
