## IV РАДОВИ НА ТРПЕЗАРИЈИ

Као и већина здања у манастиру Студеници и Савина трпезарија је конзерваторске радове од 1952—1956. године<sup>57</sup> дочекала сасвим запуштена, измењене намене и готово склона паду (слика 49).

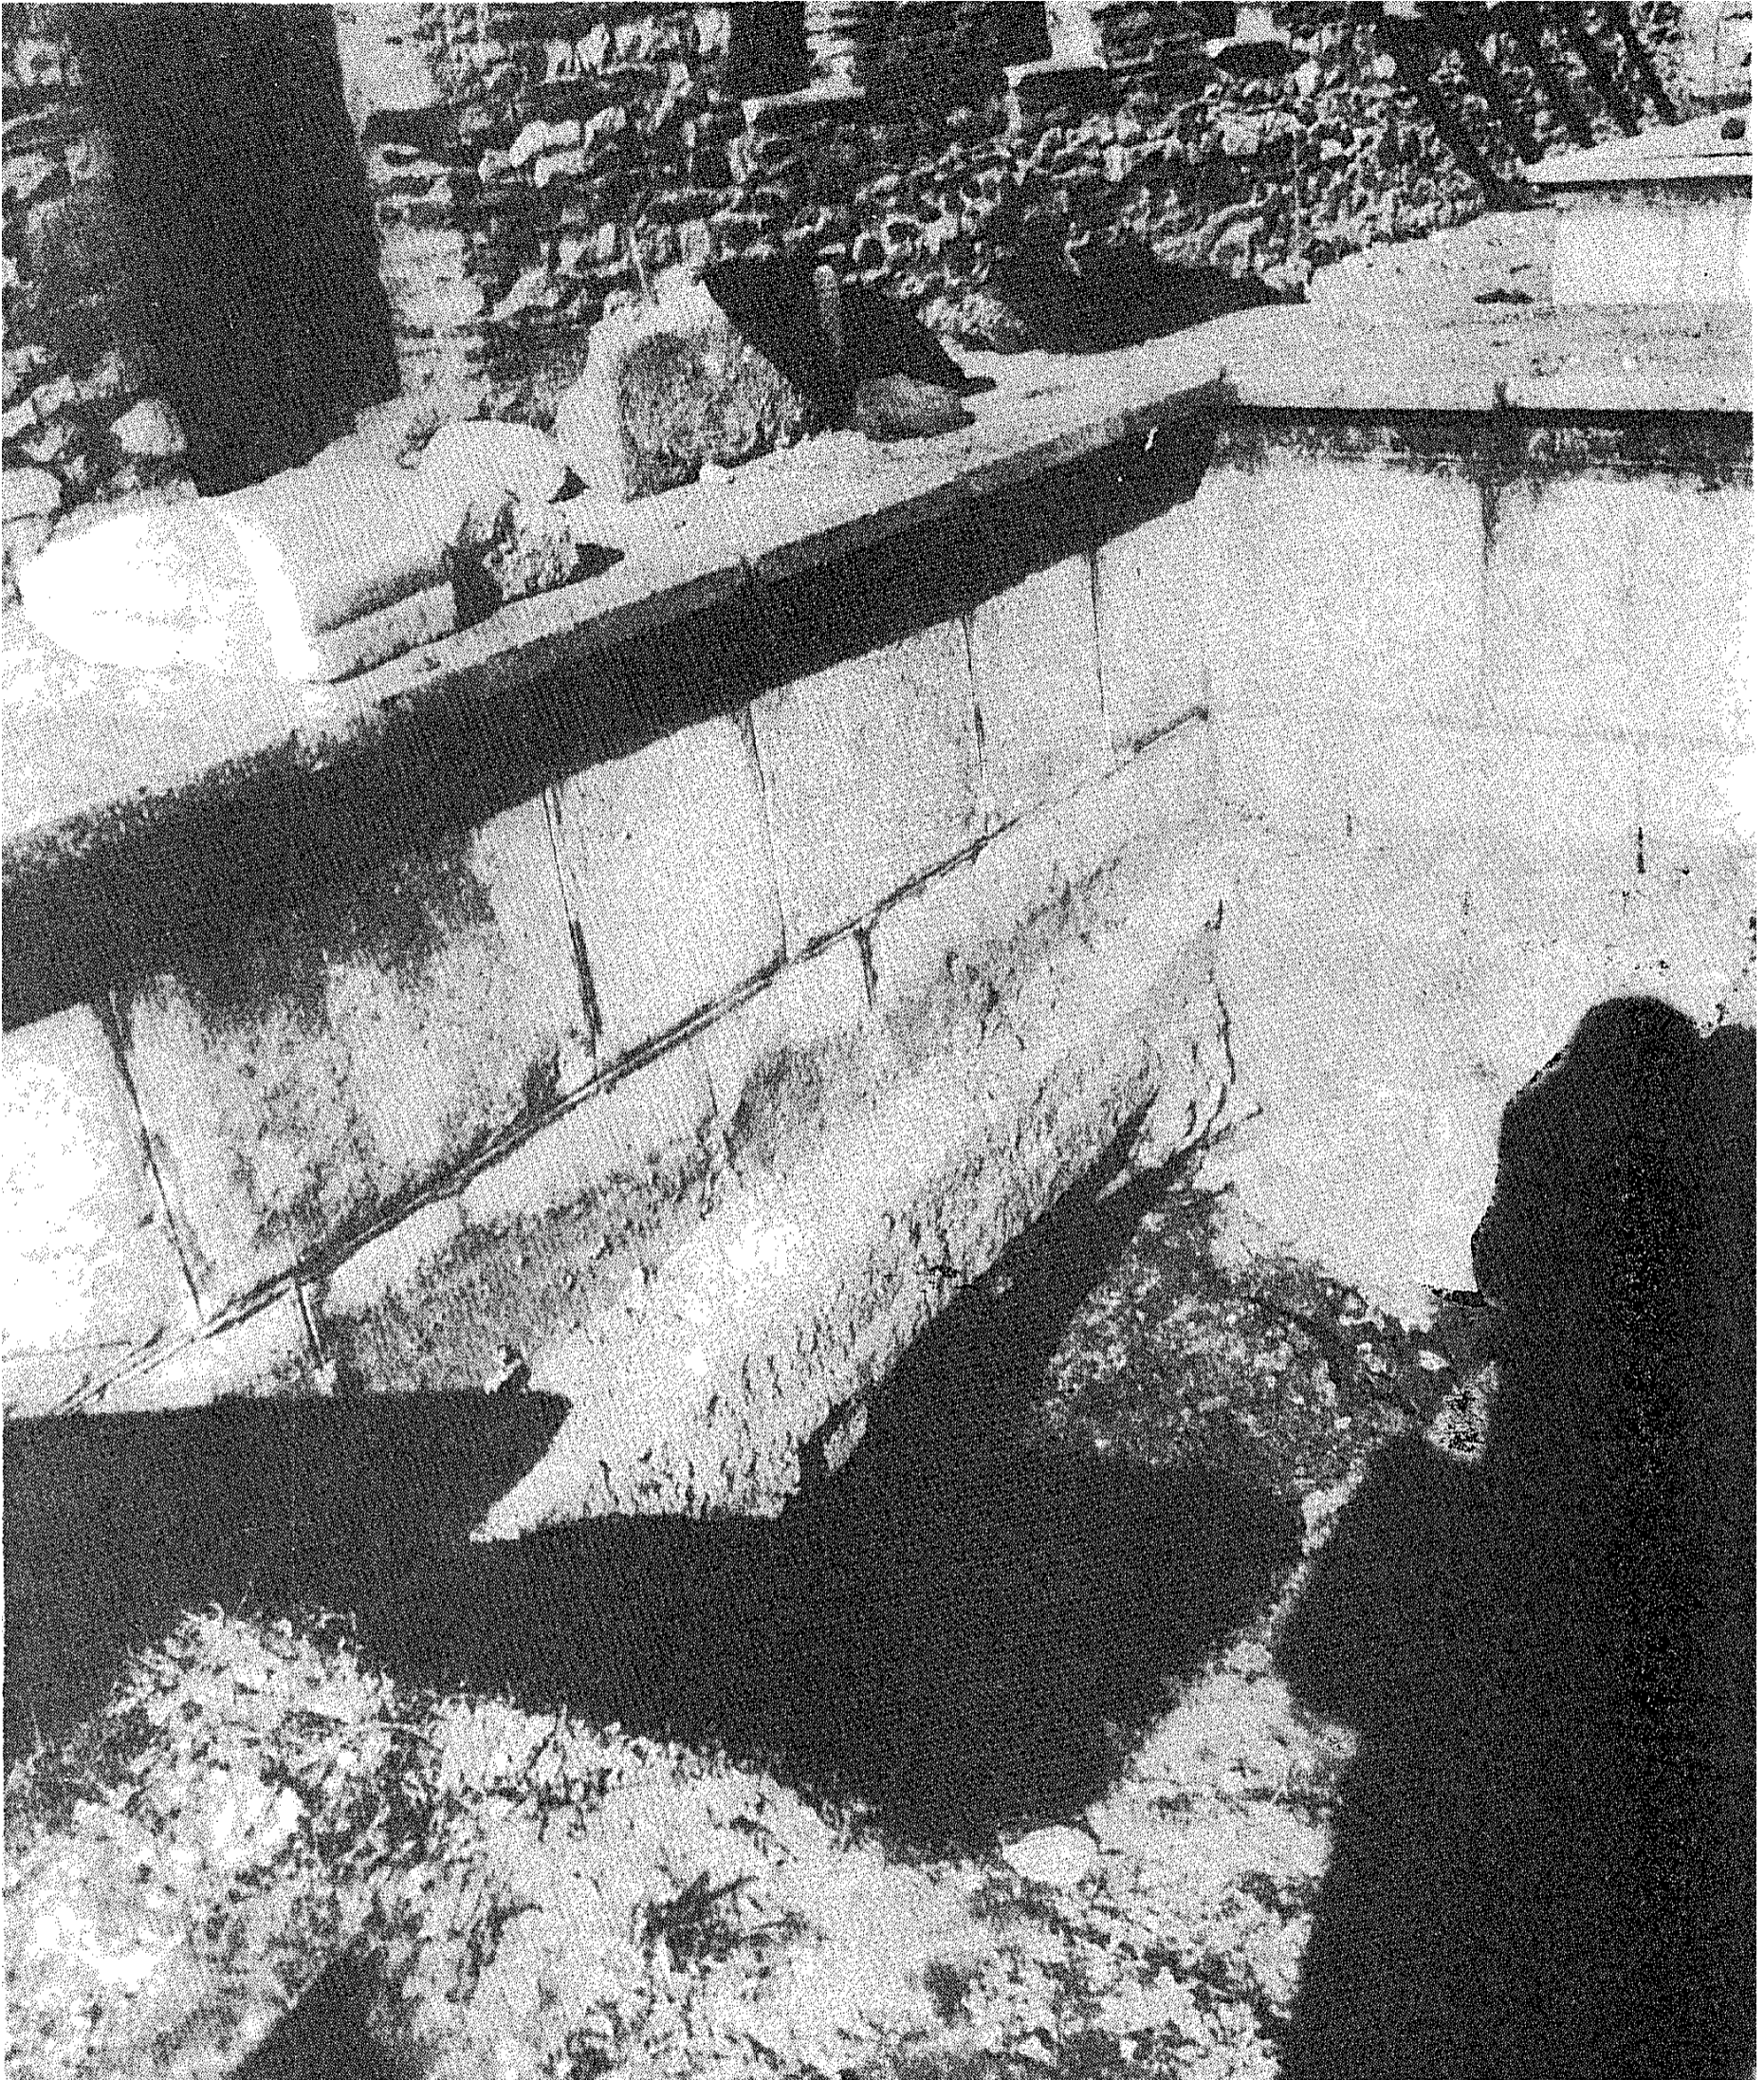
56. Зид трема није био засут. Кота дна темеља трема била је готово свом дужином изнад коте почетка темеља трпезарије, Р. Живковић.

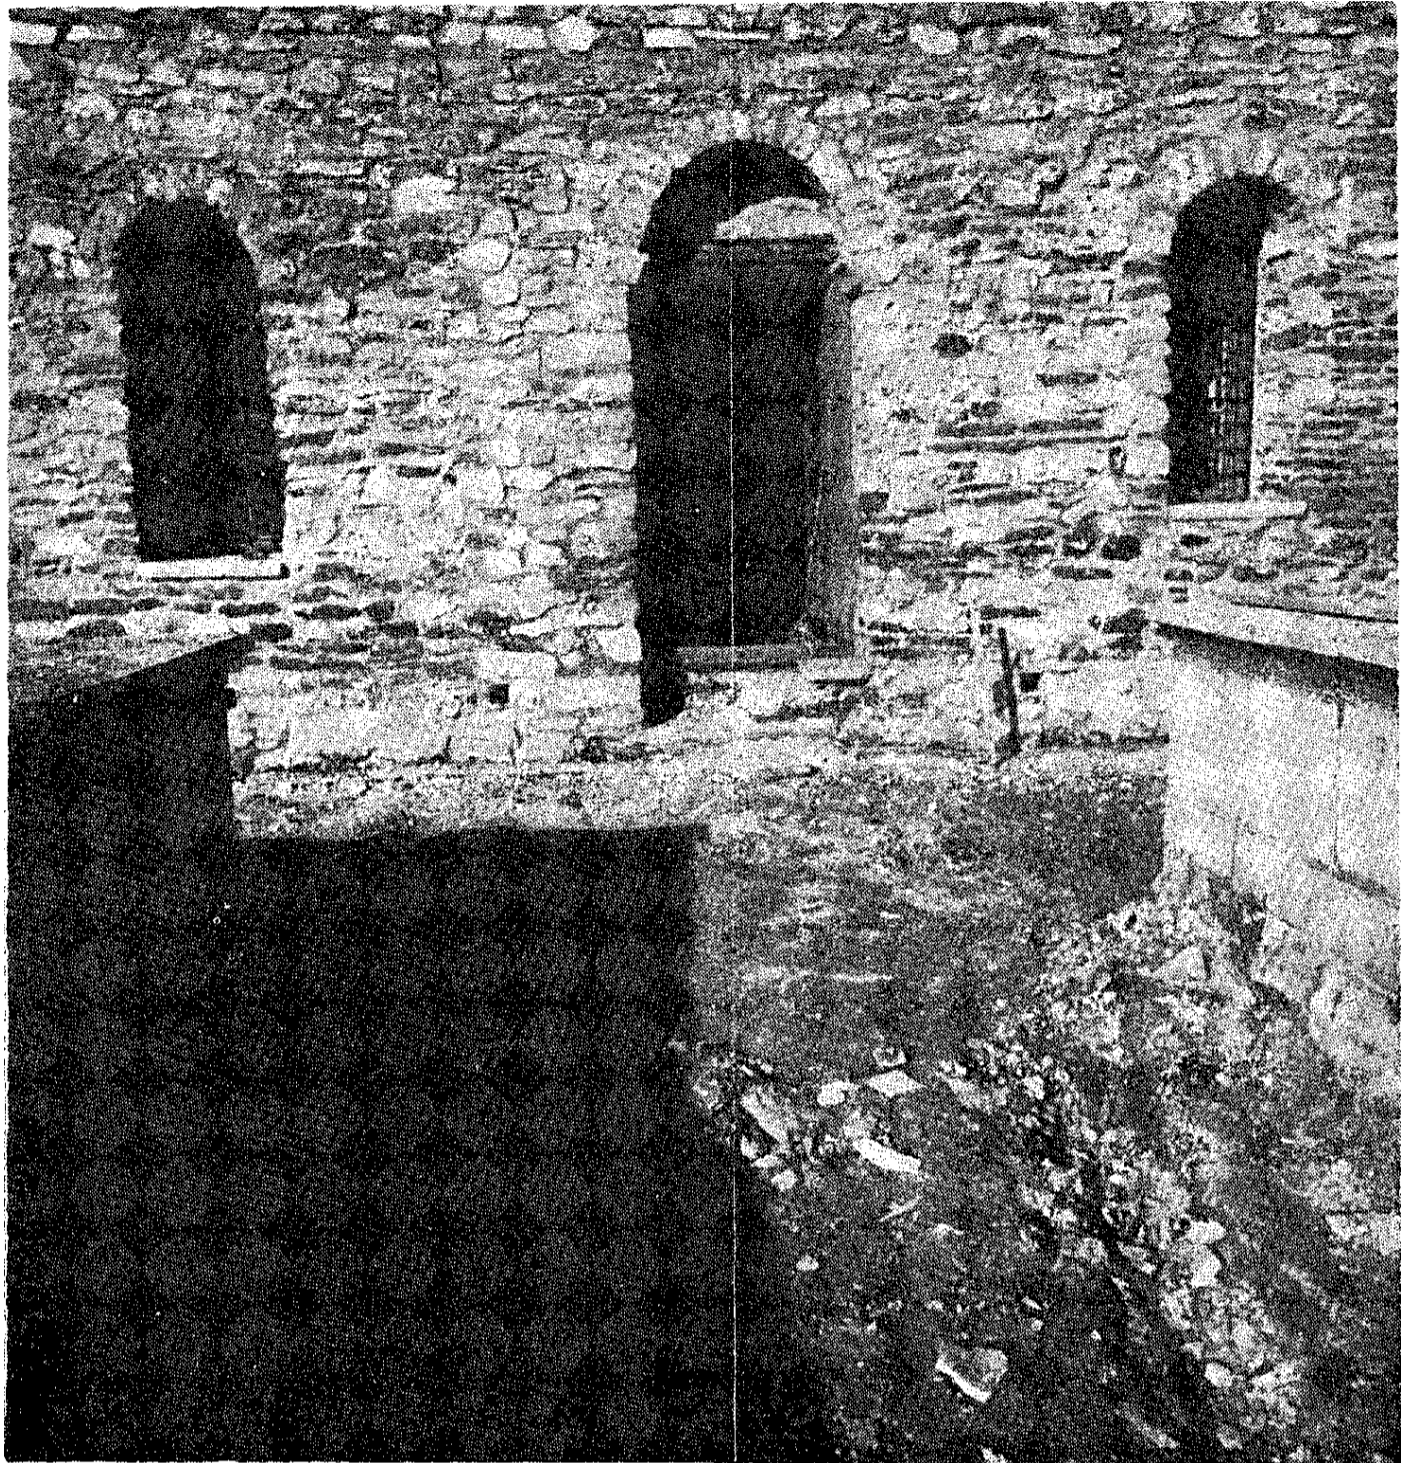
57. Однос праве коте улаза и темеља трема. Остаци плоча првобитне прилазне стазе, Р. Живковић.

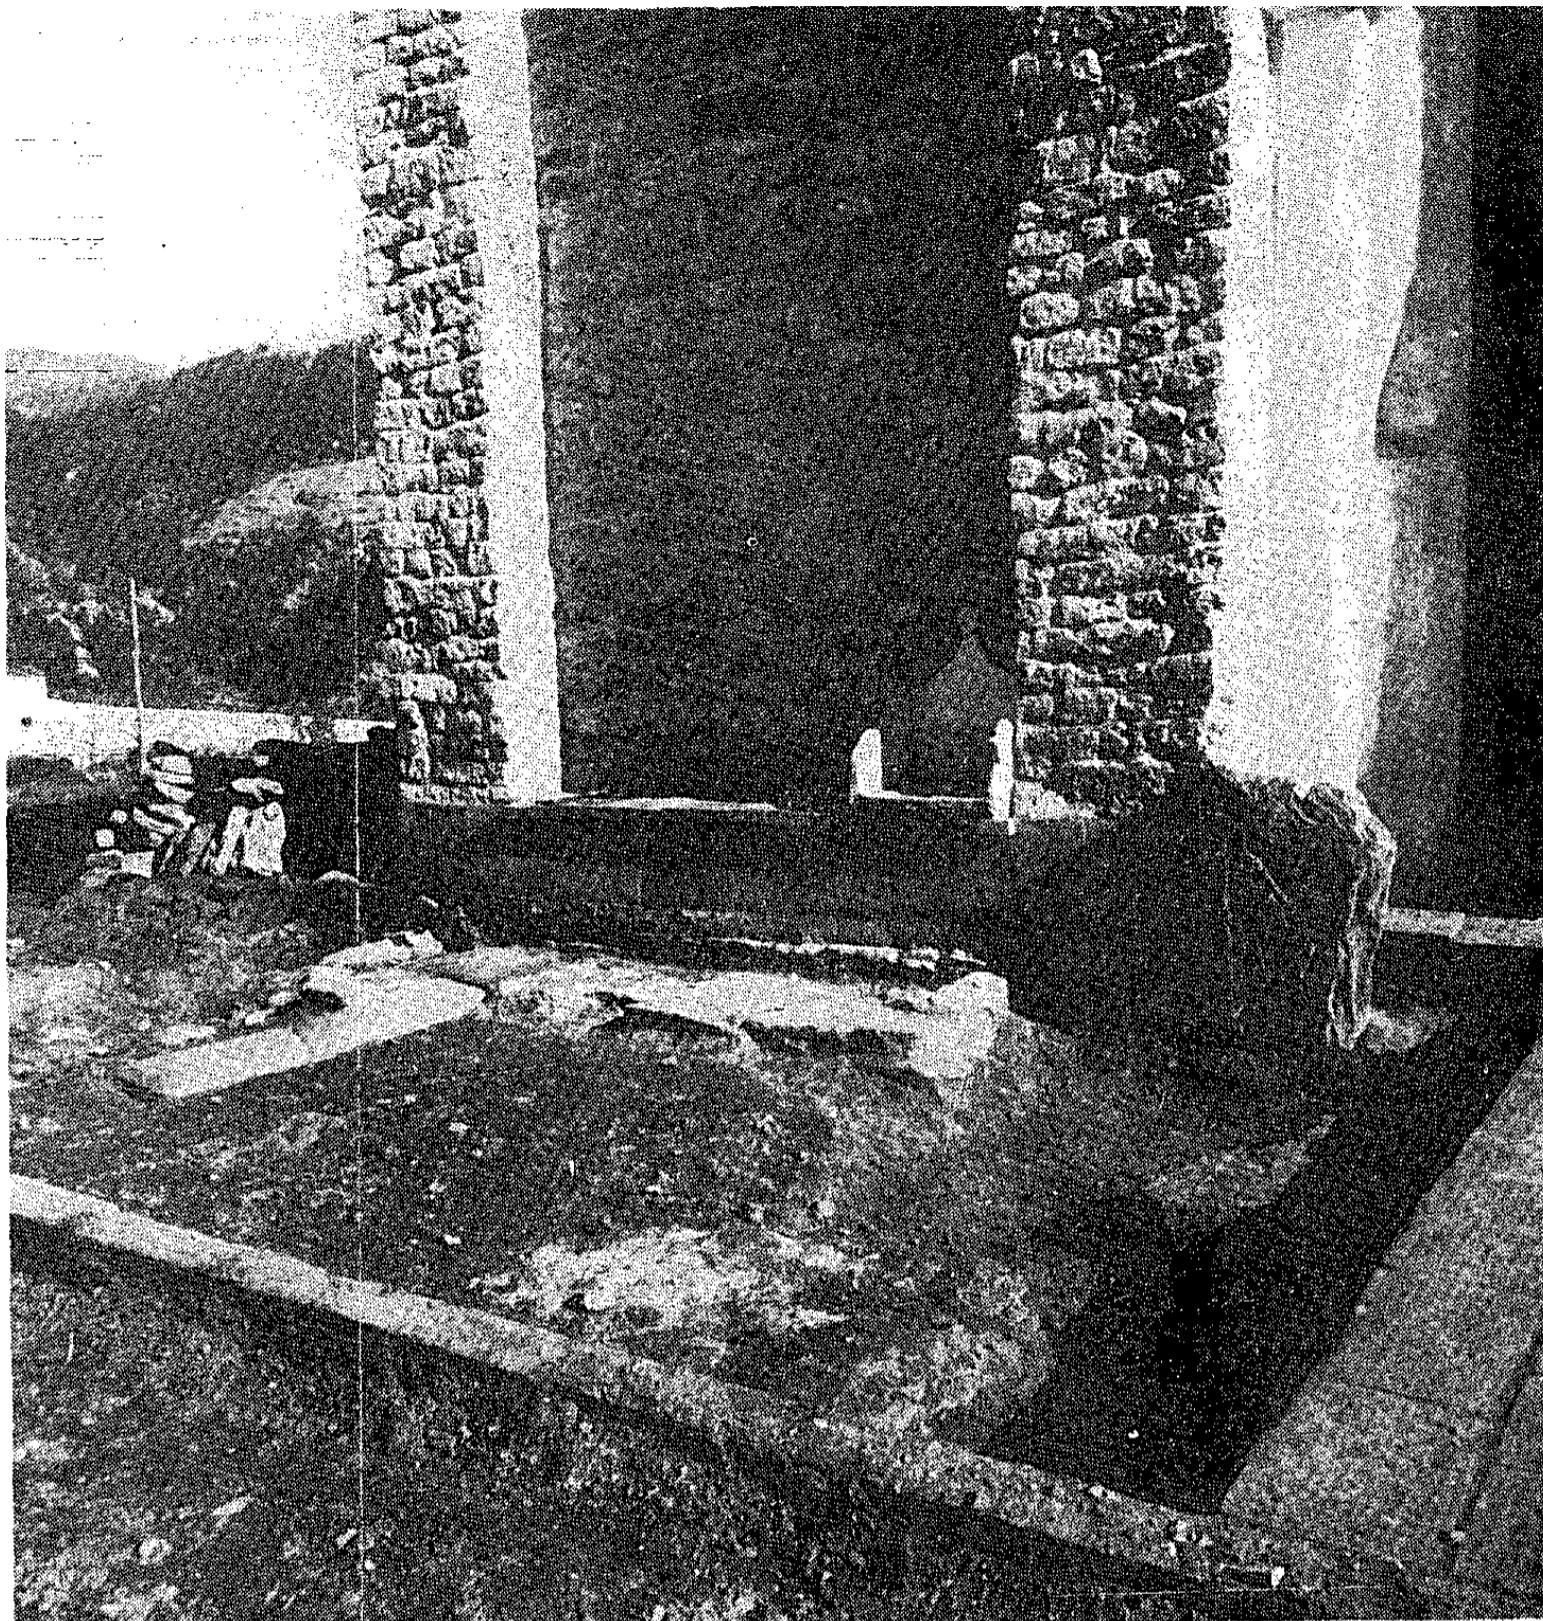
58. Засути првобитни плочник испред Радослављеве припрате, Р. Живковић.

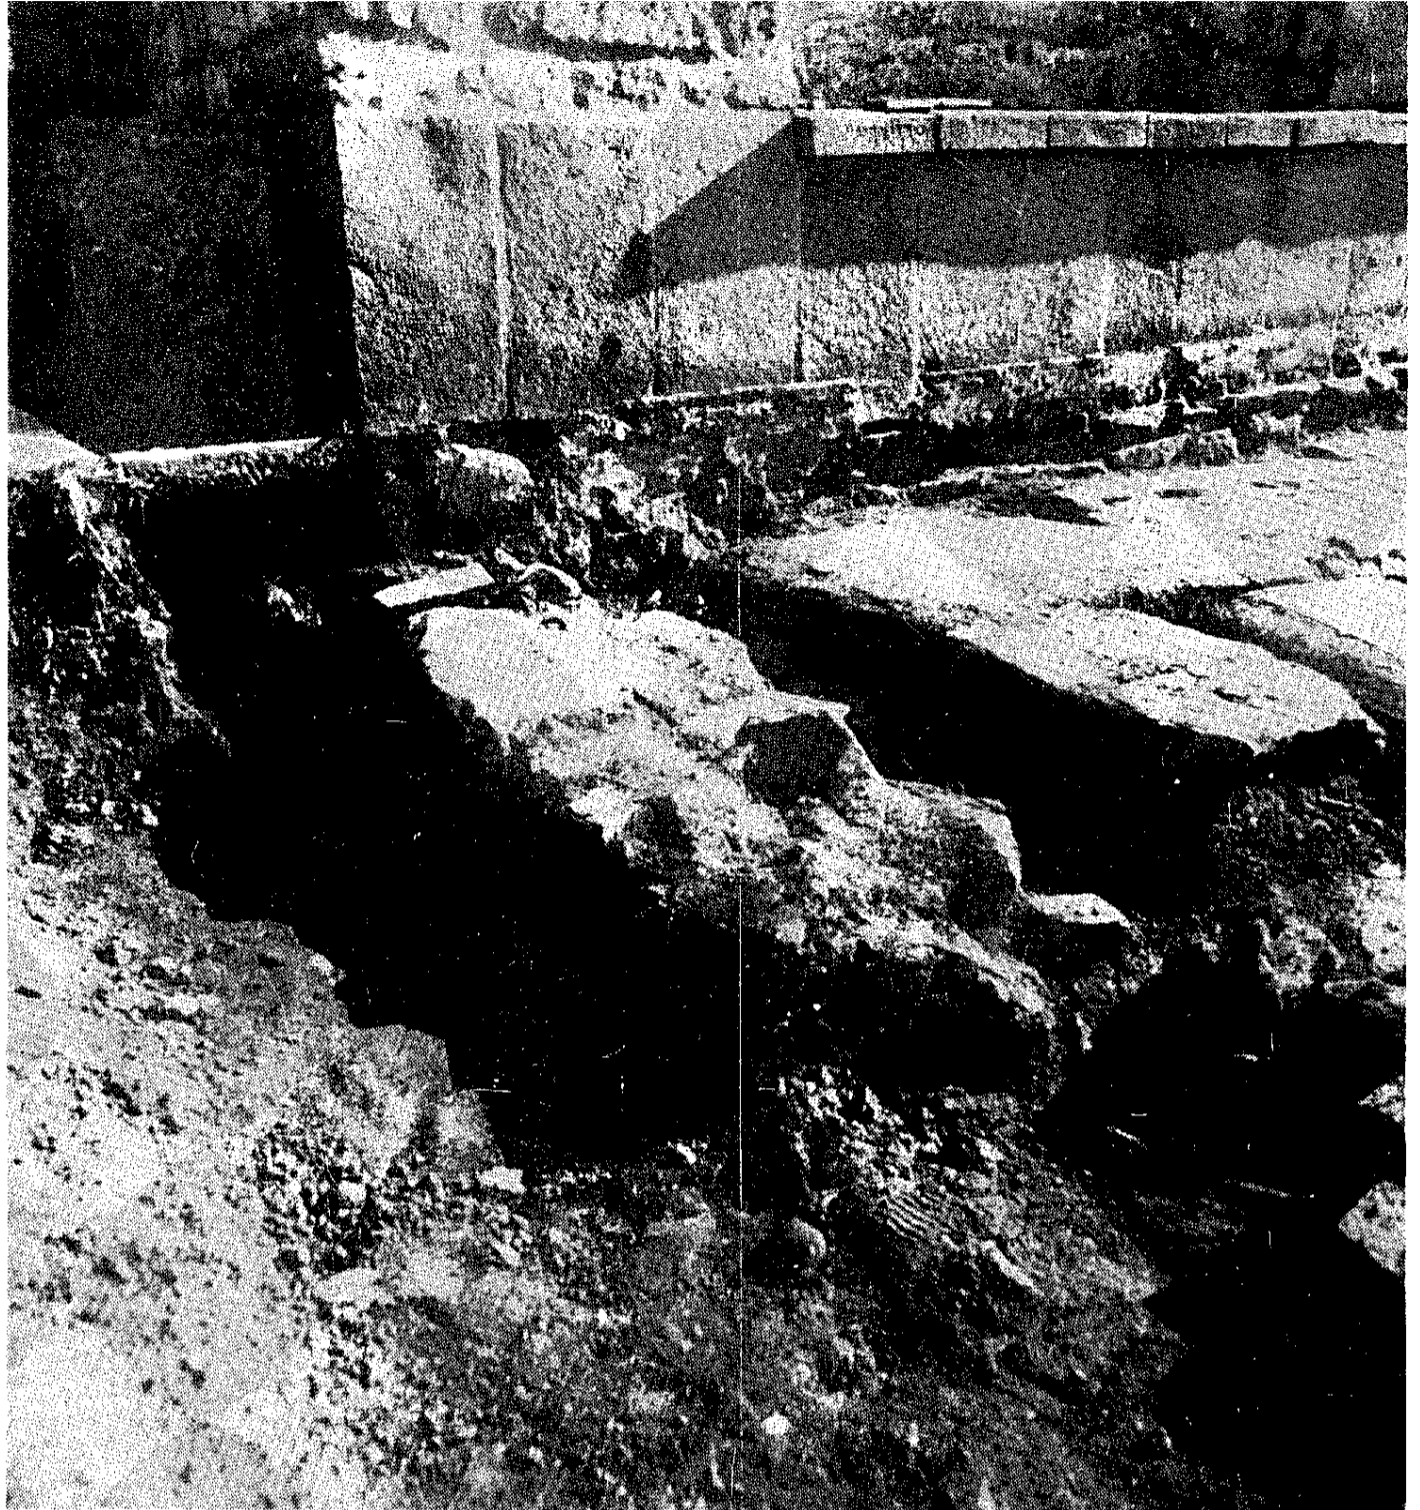
59. Детаљ плочника покривеног плочом од пешчара у току радова 1952—1956. године. Остатак зида у предњем плану је подзид трема који се у XVII веку преко 3 степеника улазило у припрату, Р. Живковић.

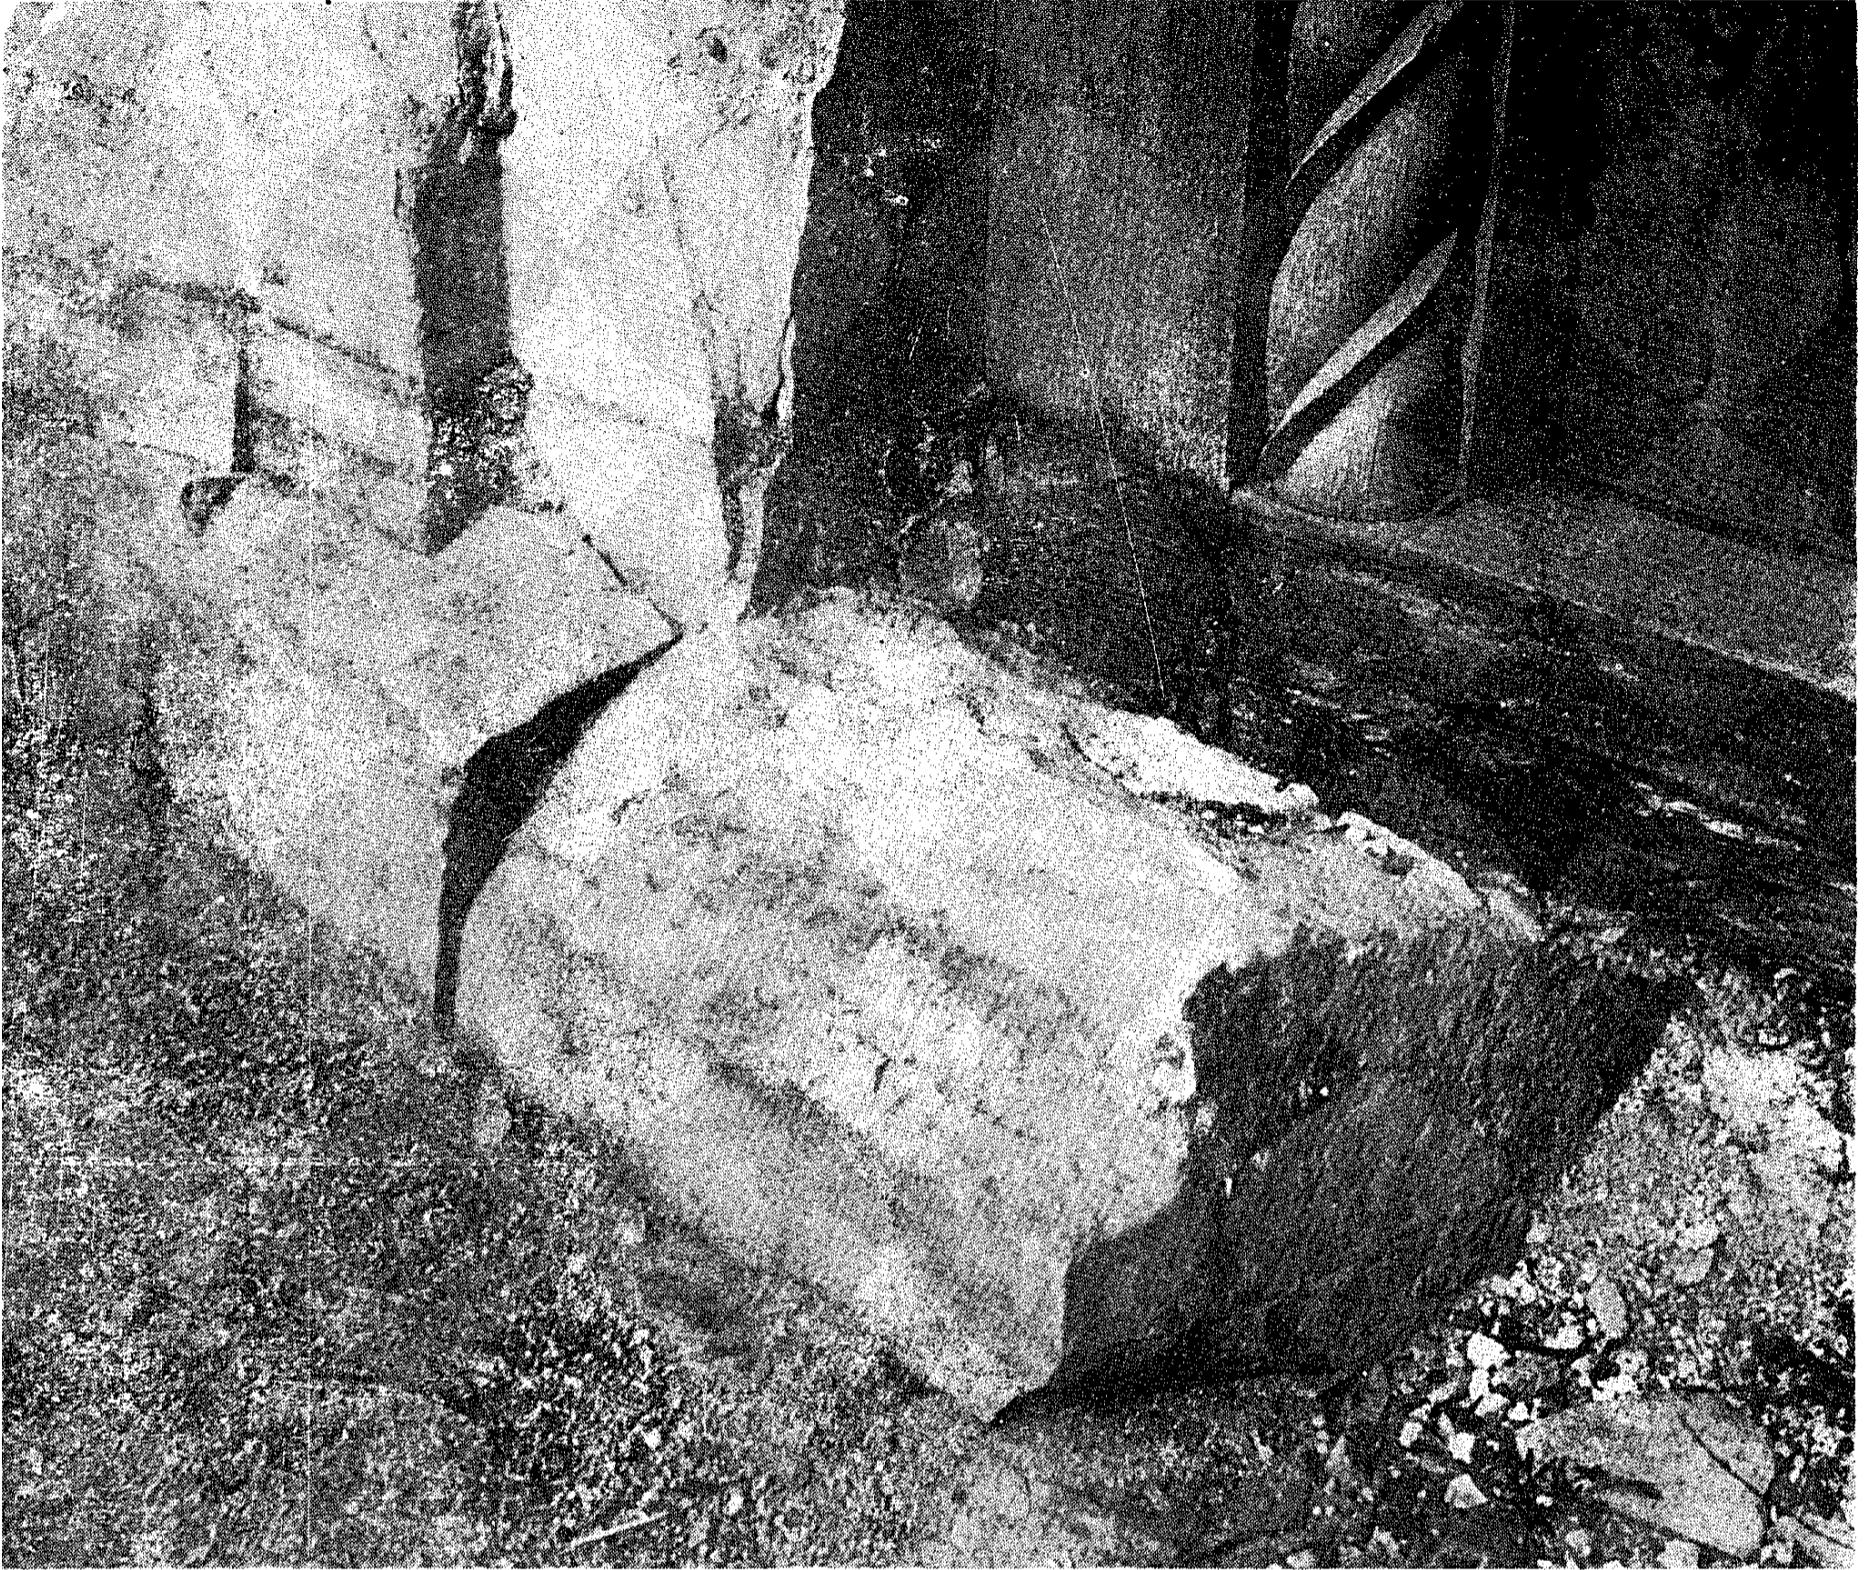
је да је део оригиналног мермерног прага штемован да би се непосредно до врата поставиле плоче од пешчара. Ова чињеница потпуно искључује превид у раду (слике 57, 58, 59, 60, 61). Сумње су искључене у потпуности: коте у овом делу порте, усвојене у току радова 1955. године, су коте неког каснијег нивоа порте, а никако првобитног из XII века. Тада реконструисани трем такође није првобитно био подигнут испред трпезарије већ је касније у XIII веку ту озидан.

60. Детал првобитног прага на који су директно ослоњене плоче од пешчара — линија цементне спојнице још је јасно на мермерним деловима довратника, а да би плоче могле да се поставе директно до дрвеног прага мермерни оригинал је штемован — за време радова 1952—1956. године. Овај податак искључује могућност превида конзерватора, Р. Живковић.

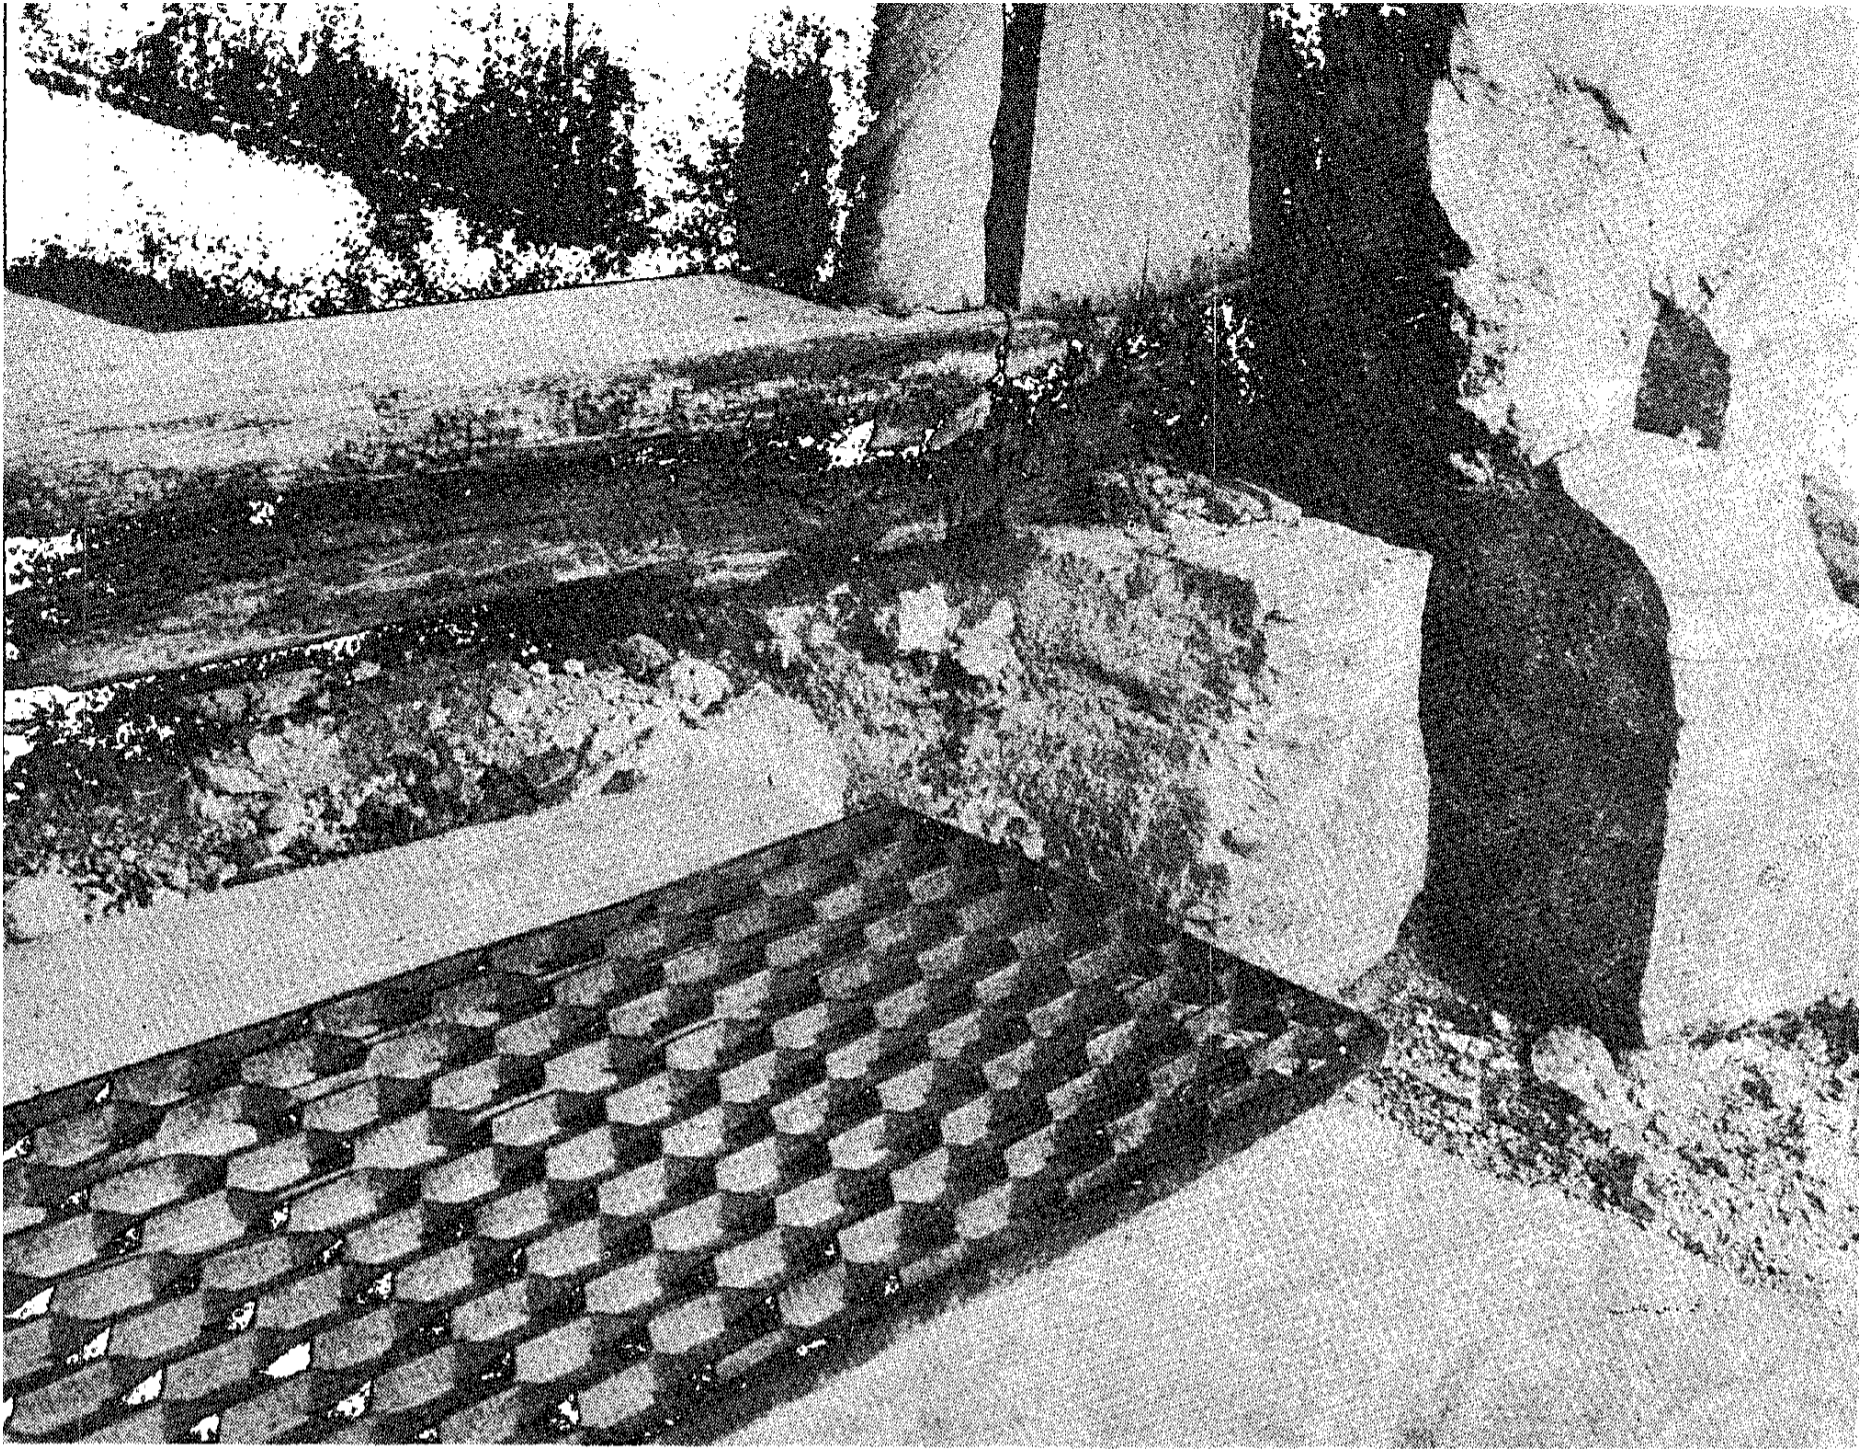
61. Изглед јужног дела прага припрате на који је такође био ослоњен праг и доворотник врата израђених 1952—1956. г. Р. Живковић.

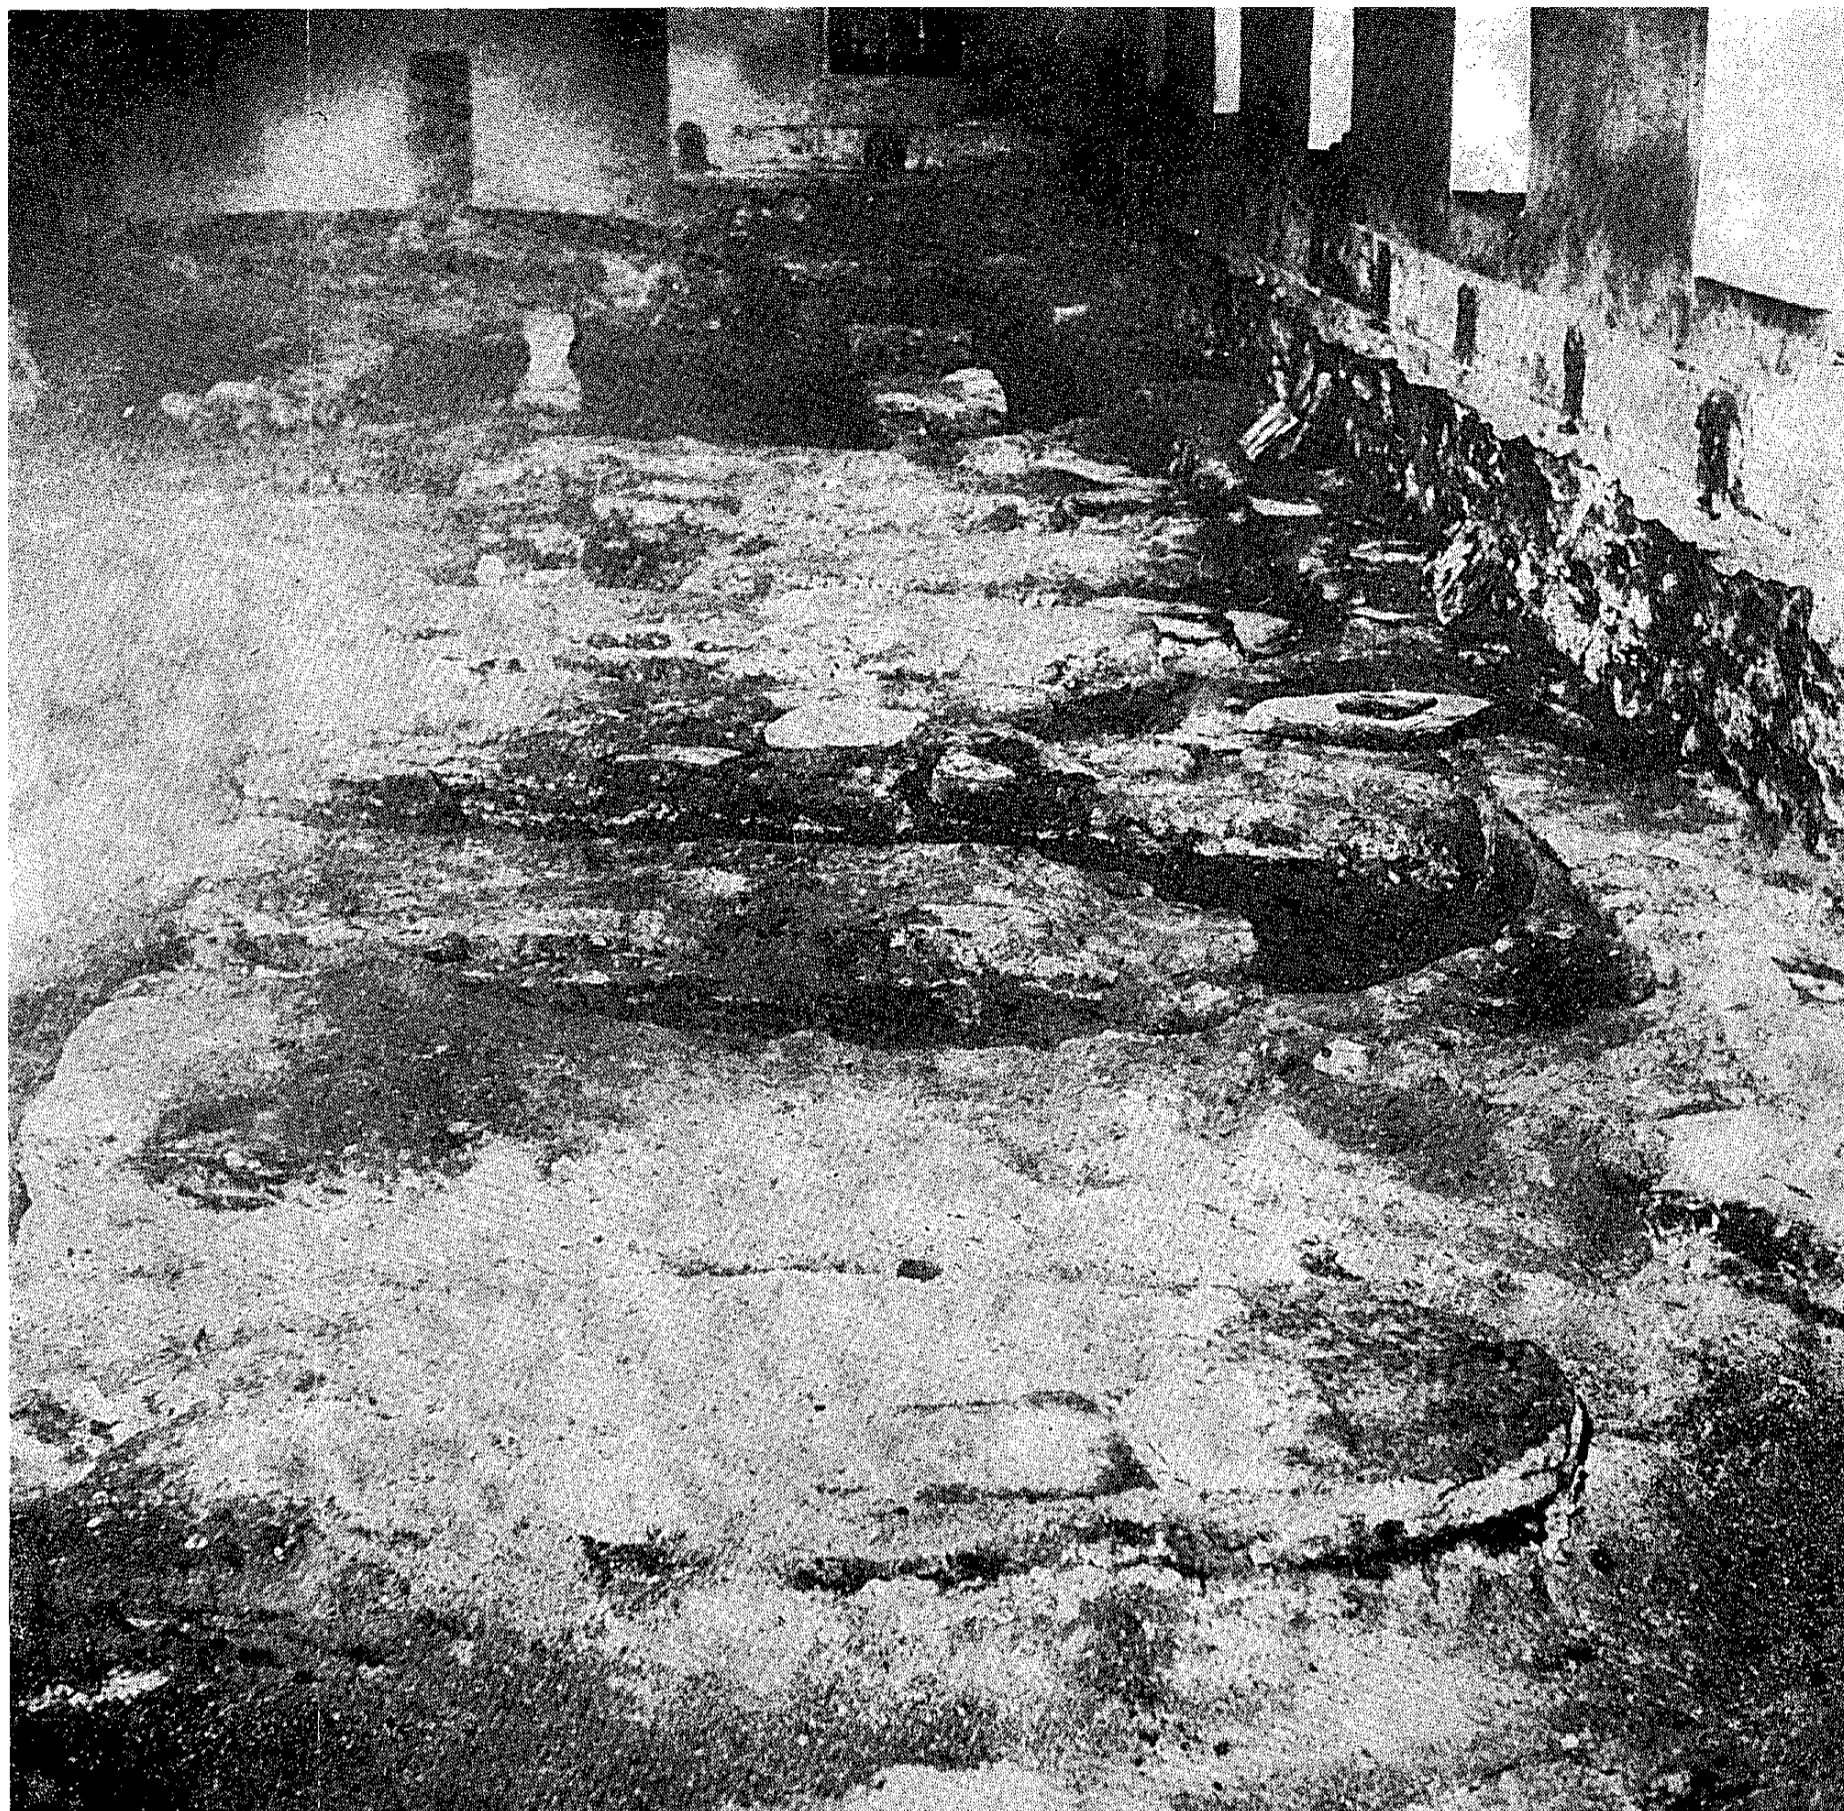
62. Изглед откопаних остатака седишта и постоља столова дуж  
источног зида трпезарије, Р. Живковић.

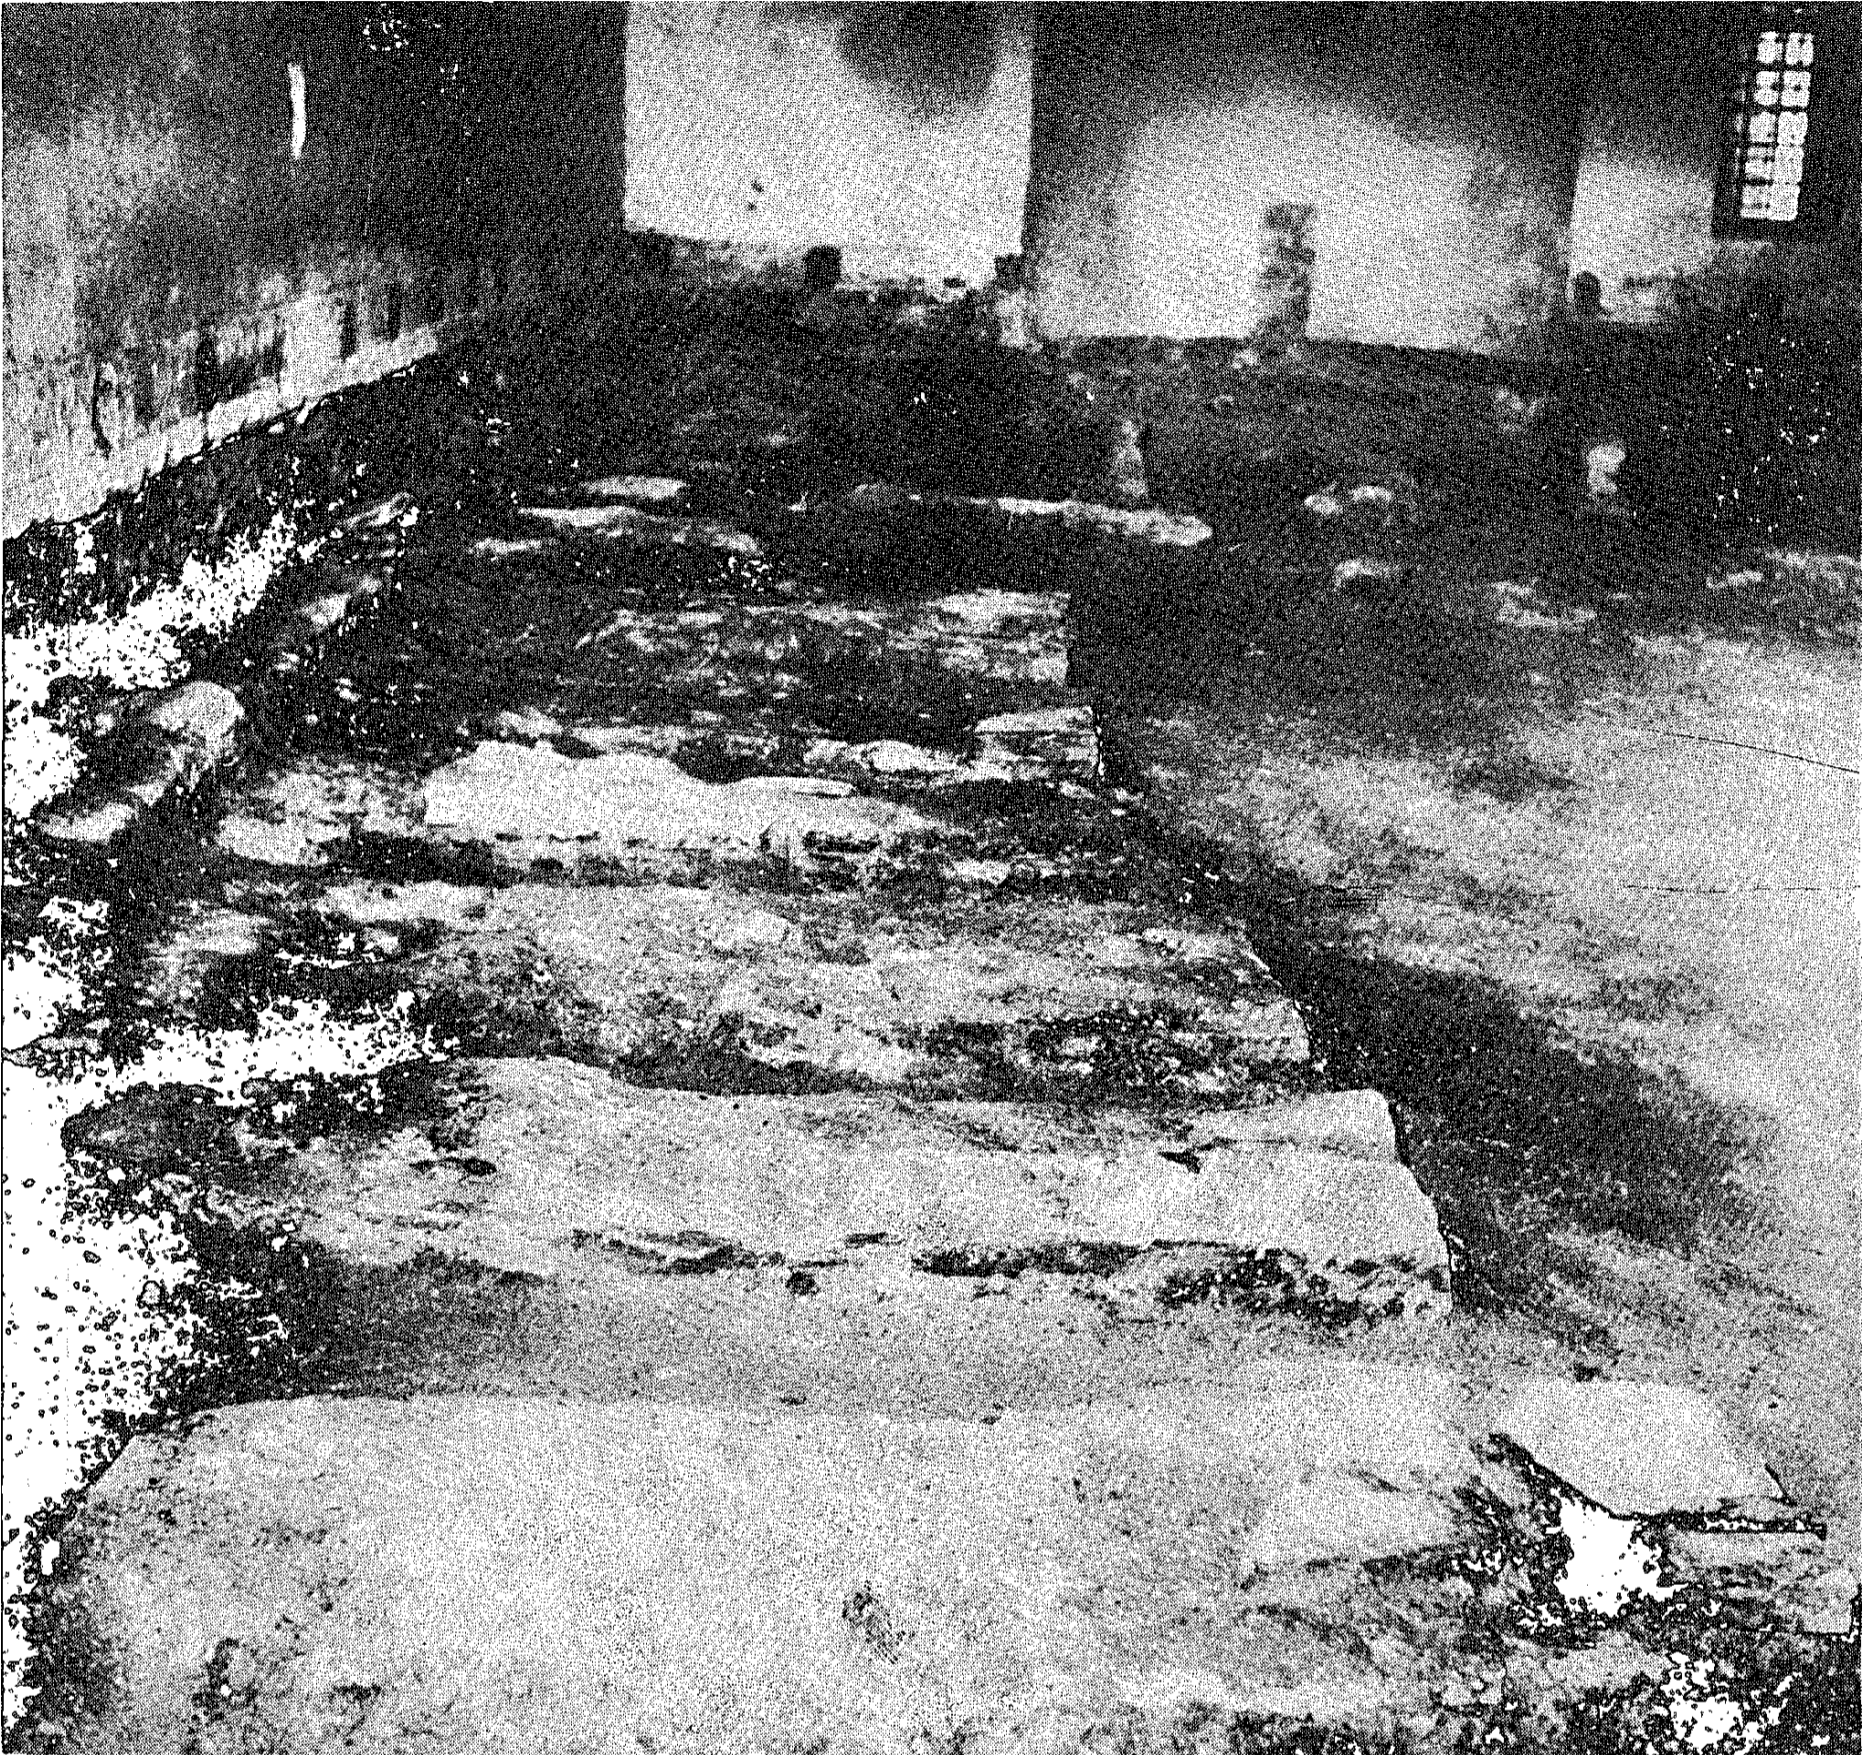
63. Столови и седишта дуж западног трпезаријског зида, Р.  
Живковић
