## IV РАДОВИ НА ТРПЕЗАРИЈИ

Као и већина здања у манастиру Студеници и Савина трпезарија је конзерваторске радове од 1952—1956. године<sup>57</sup> дочекала сасвим запуштена, измењене намене и готово склона паду (слика 49).

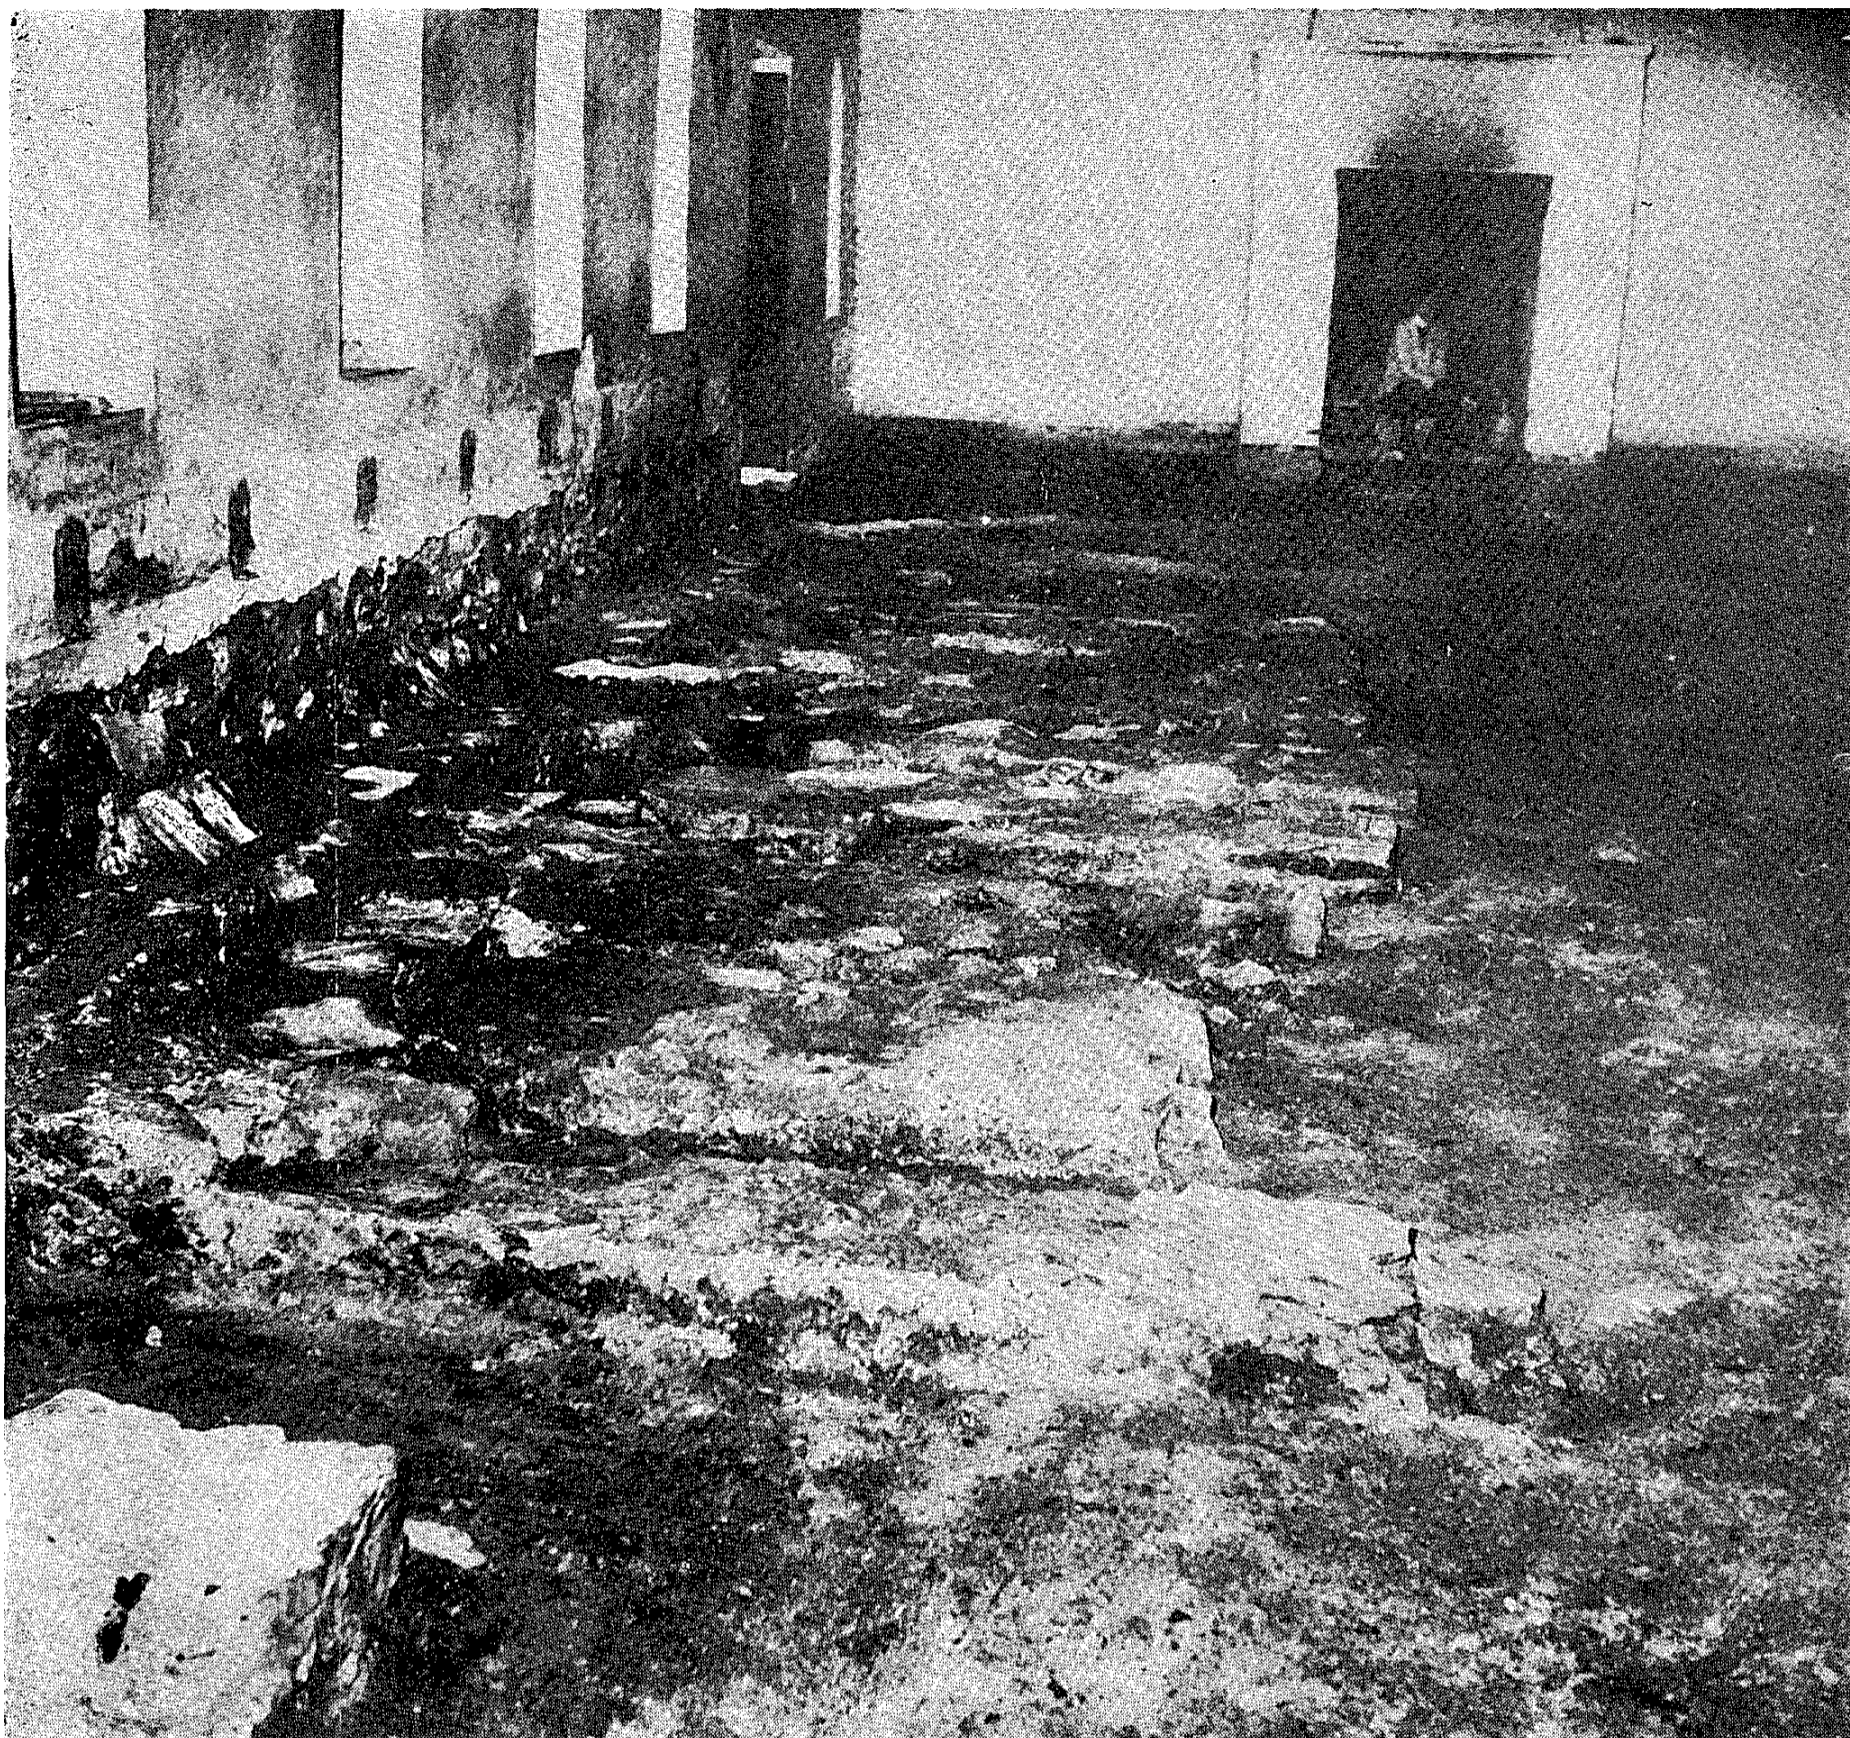
64. Столови дуж источног зида снимљени из апсидалног простора, Р. Живковић.

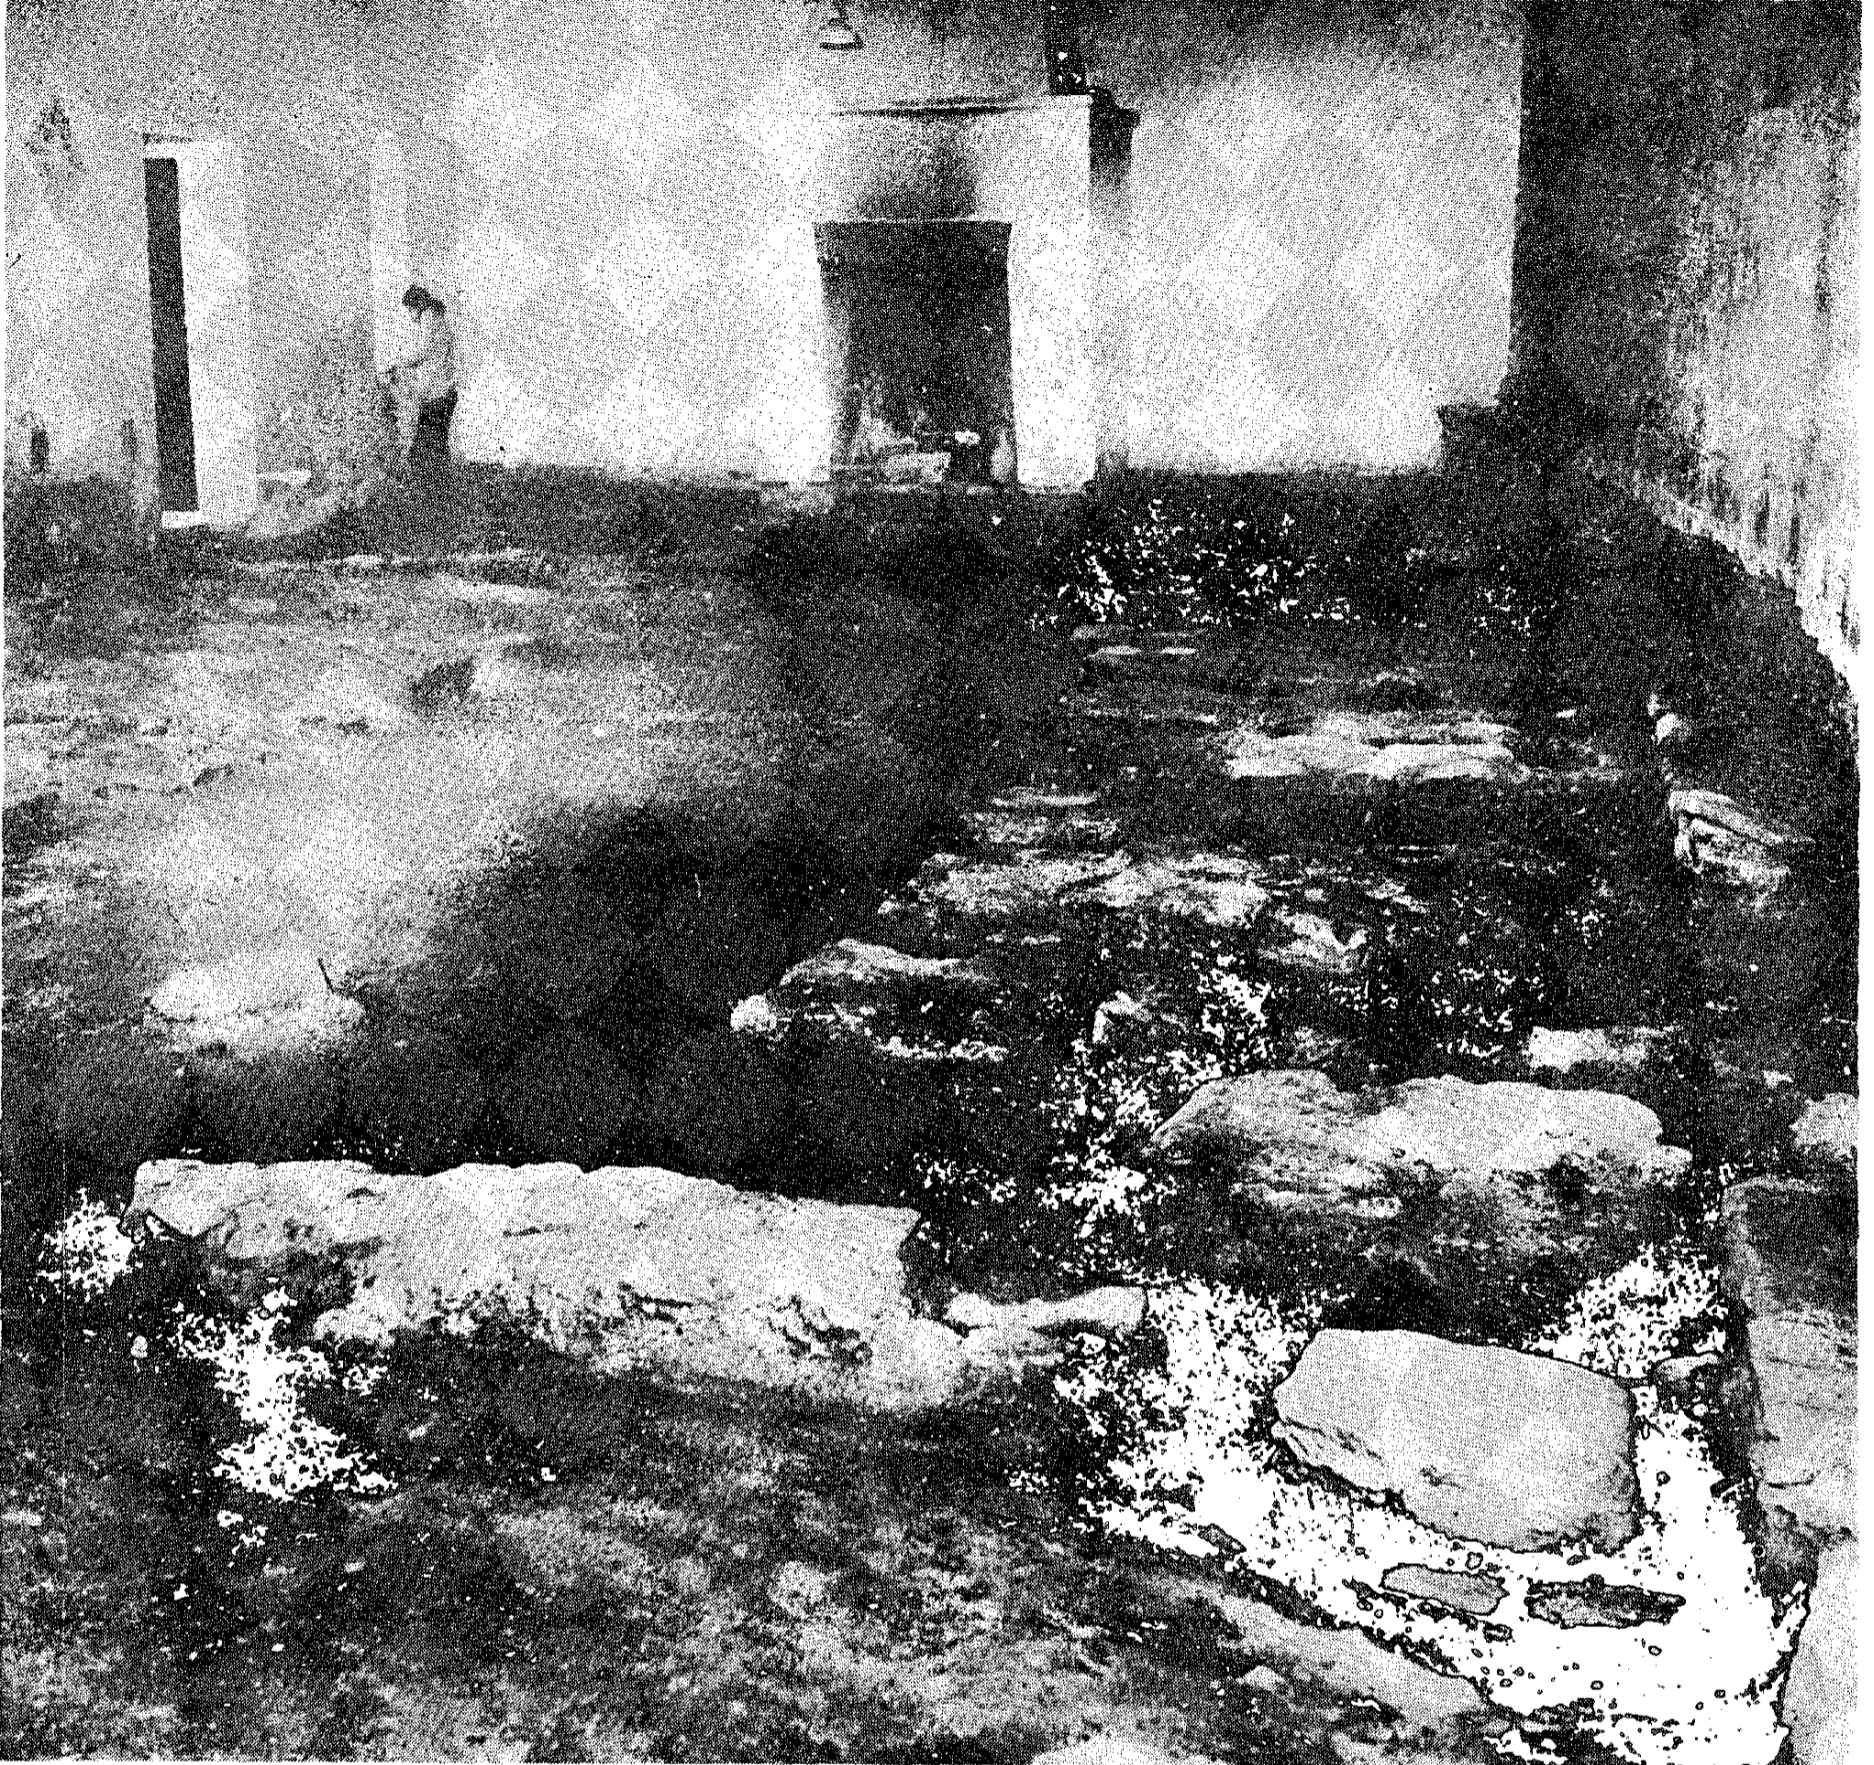
65. Седишта дуж западног зида гледано према улазу. У првом плану је седиште преграда које одваја три стола на северној страни од чешљастро распоређених столова за братство, Р. Живковић.

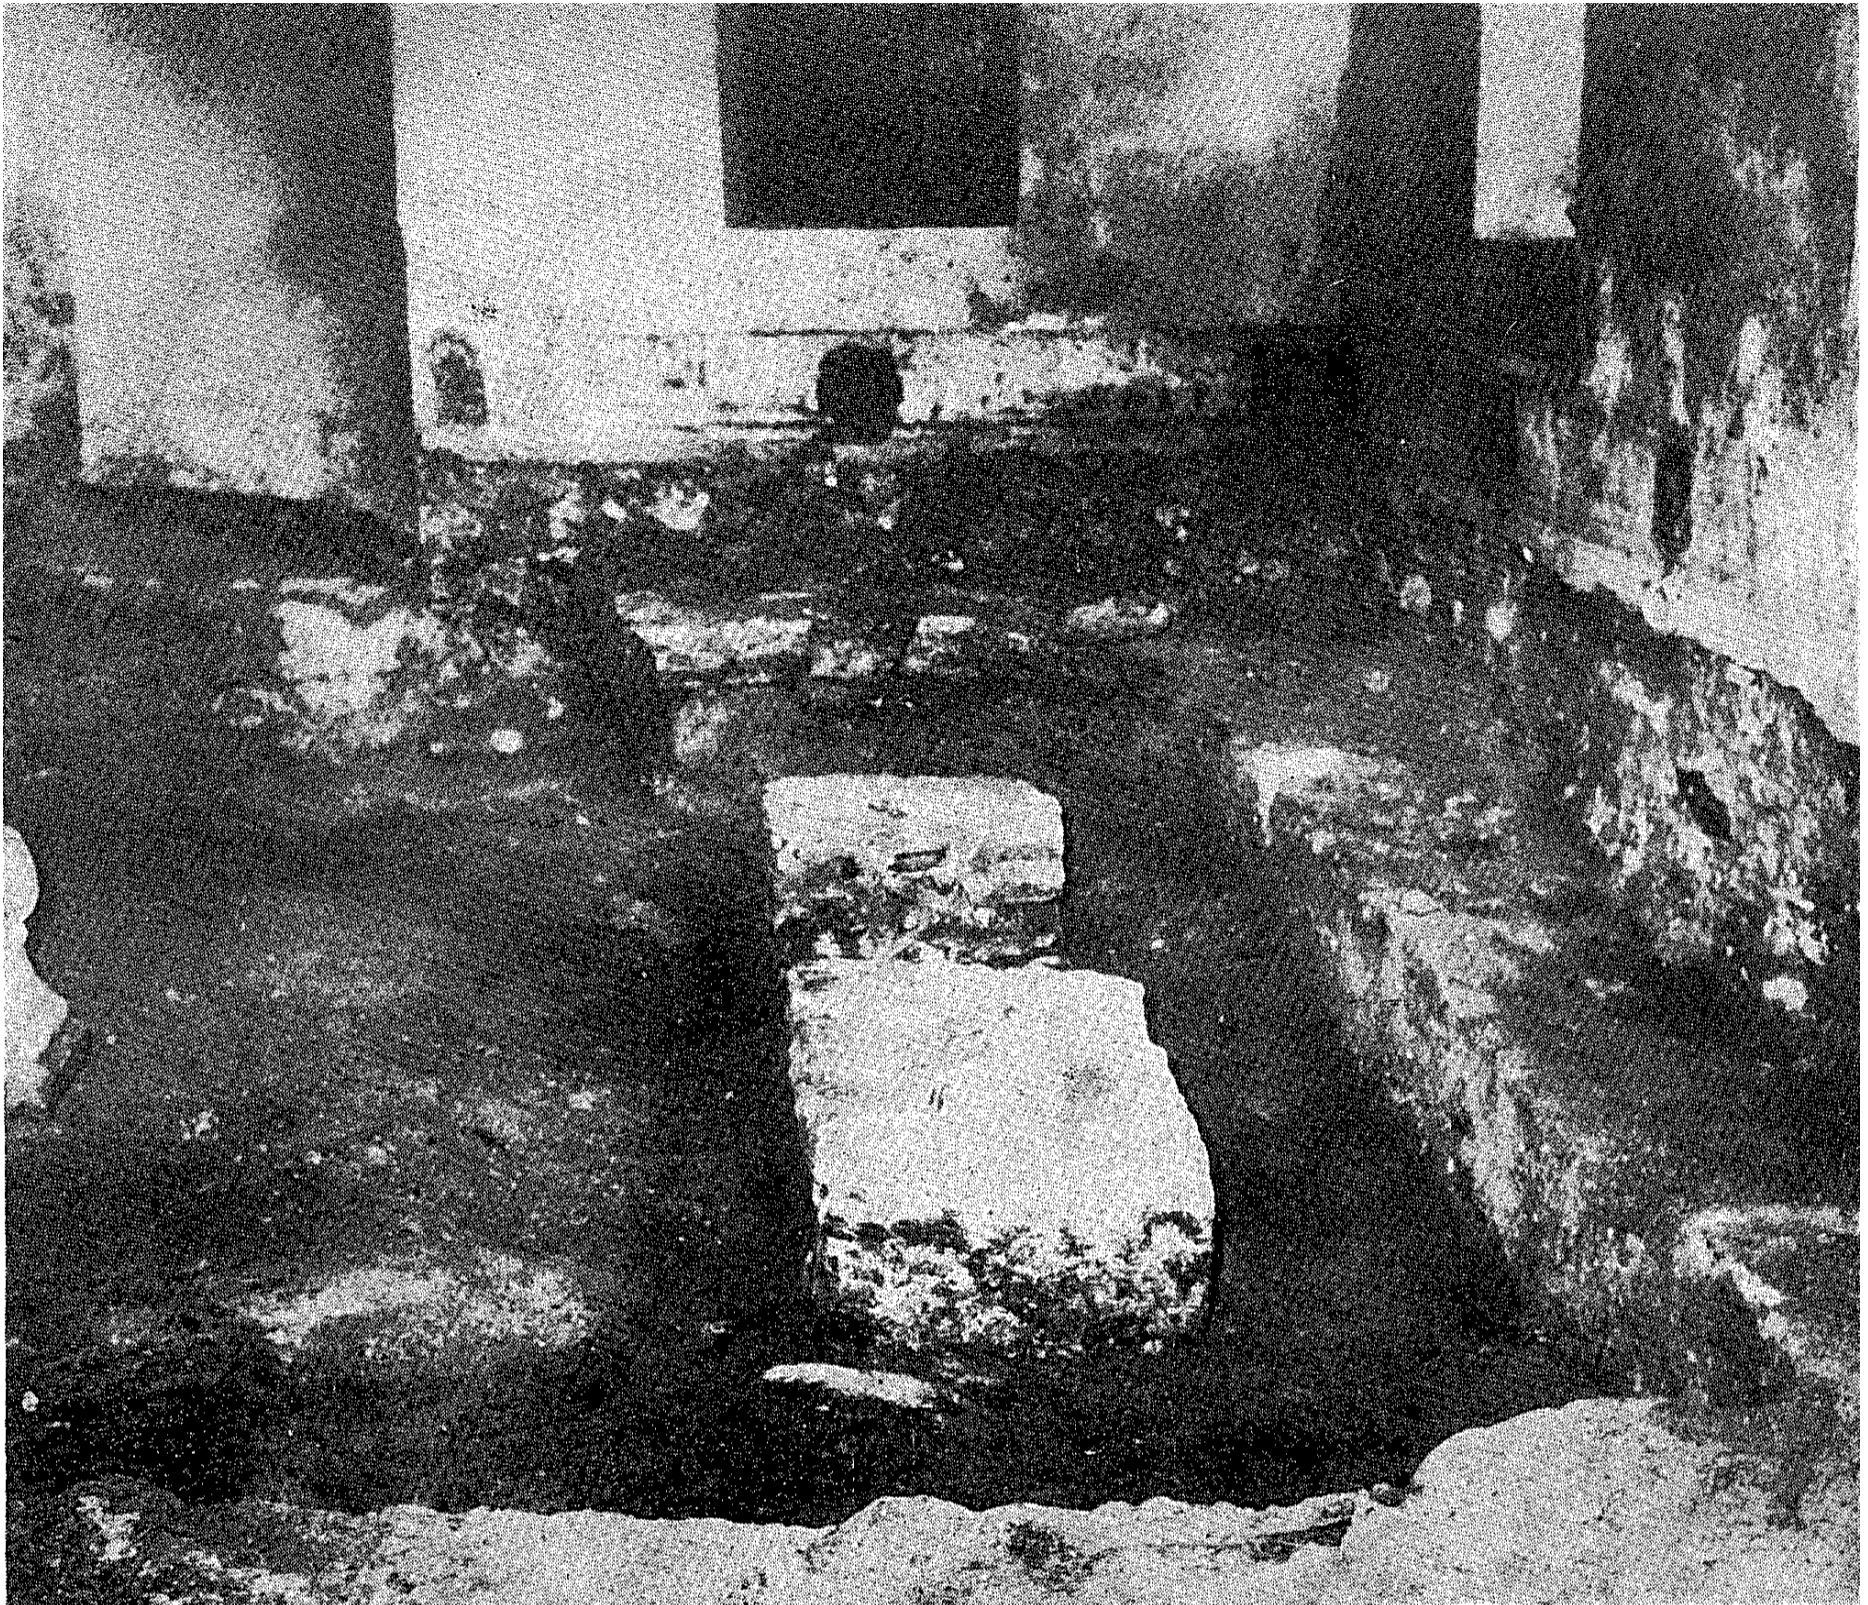
66. Сто бр. 5 и седиште уз источни зид трпезарије, које је очувано до пуне висине, Р. Живковић.

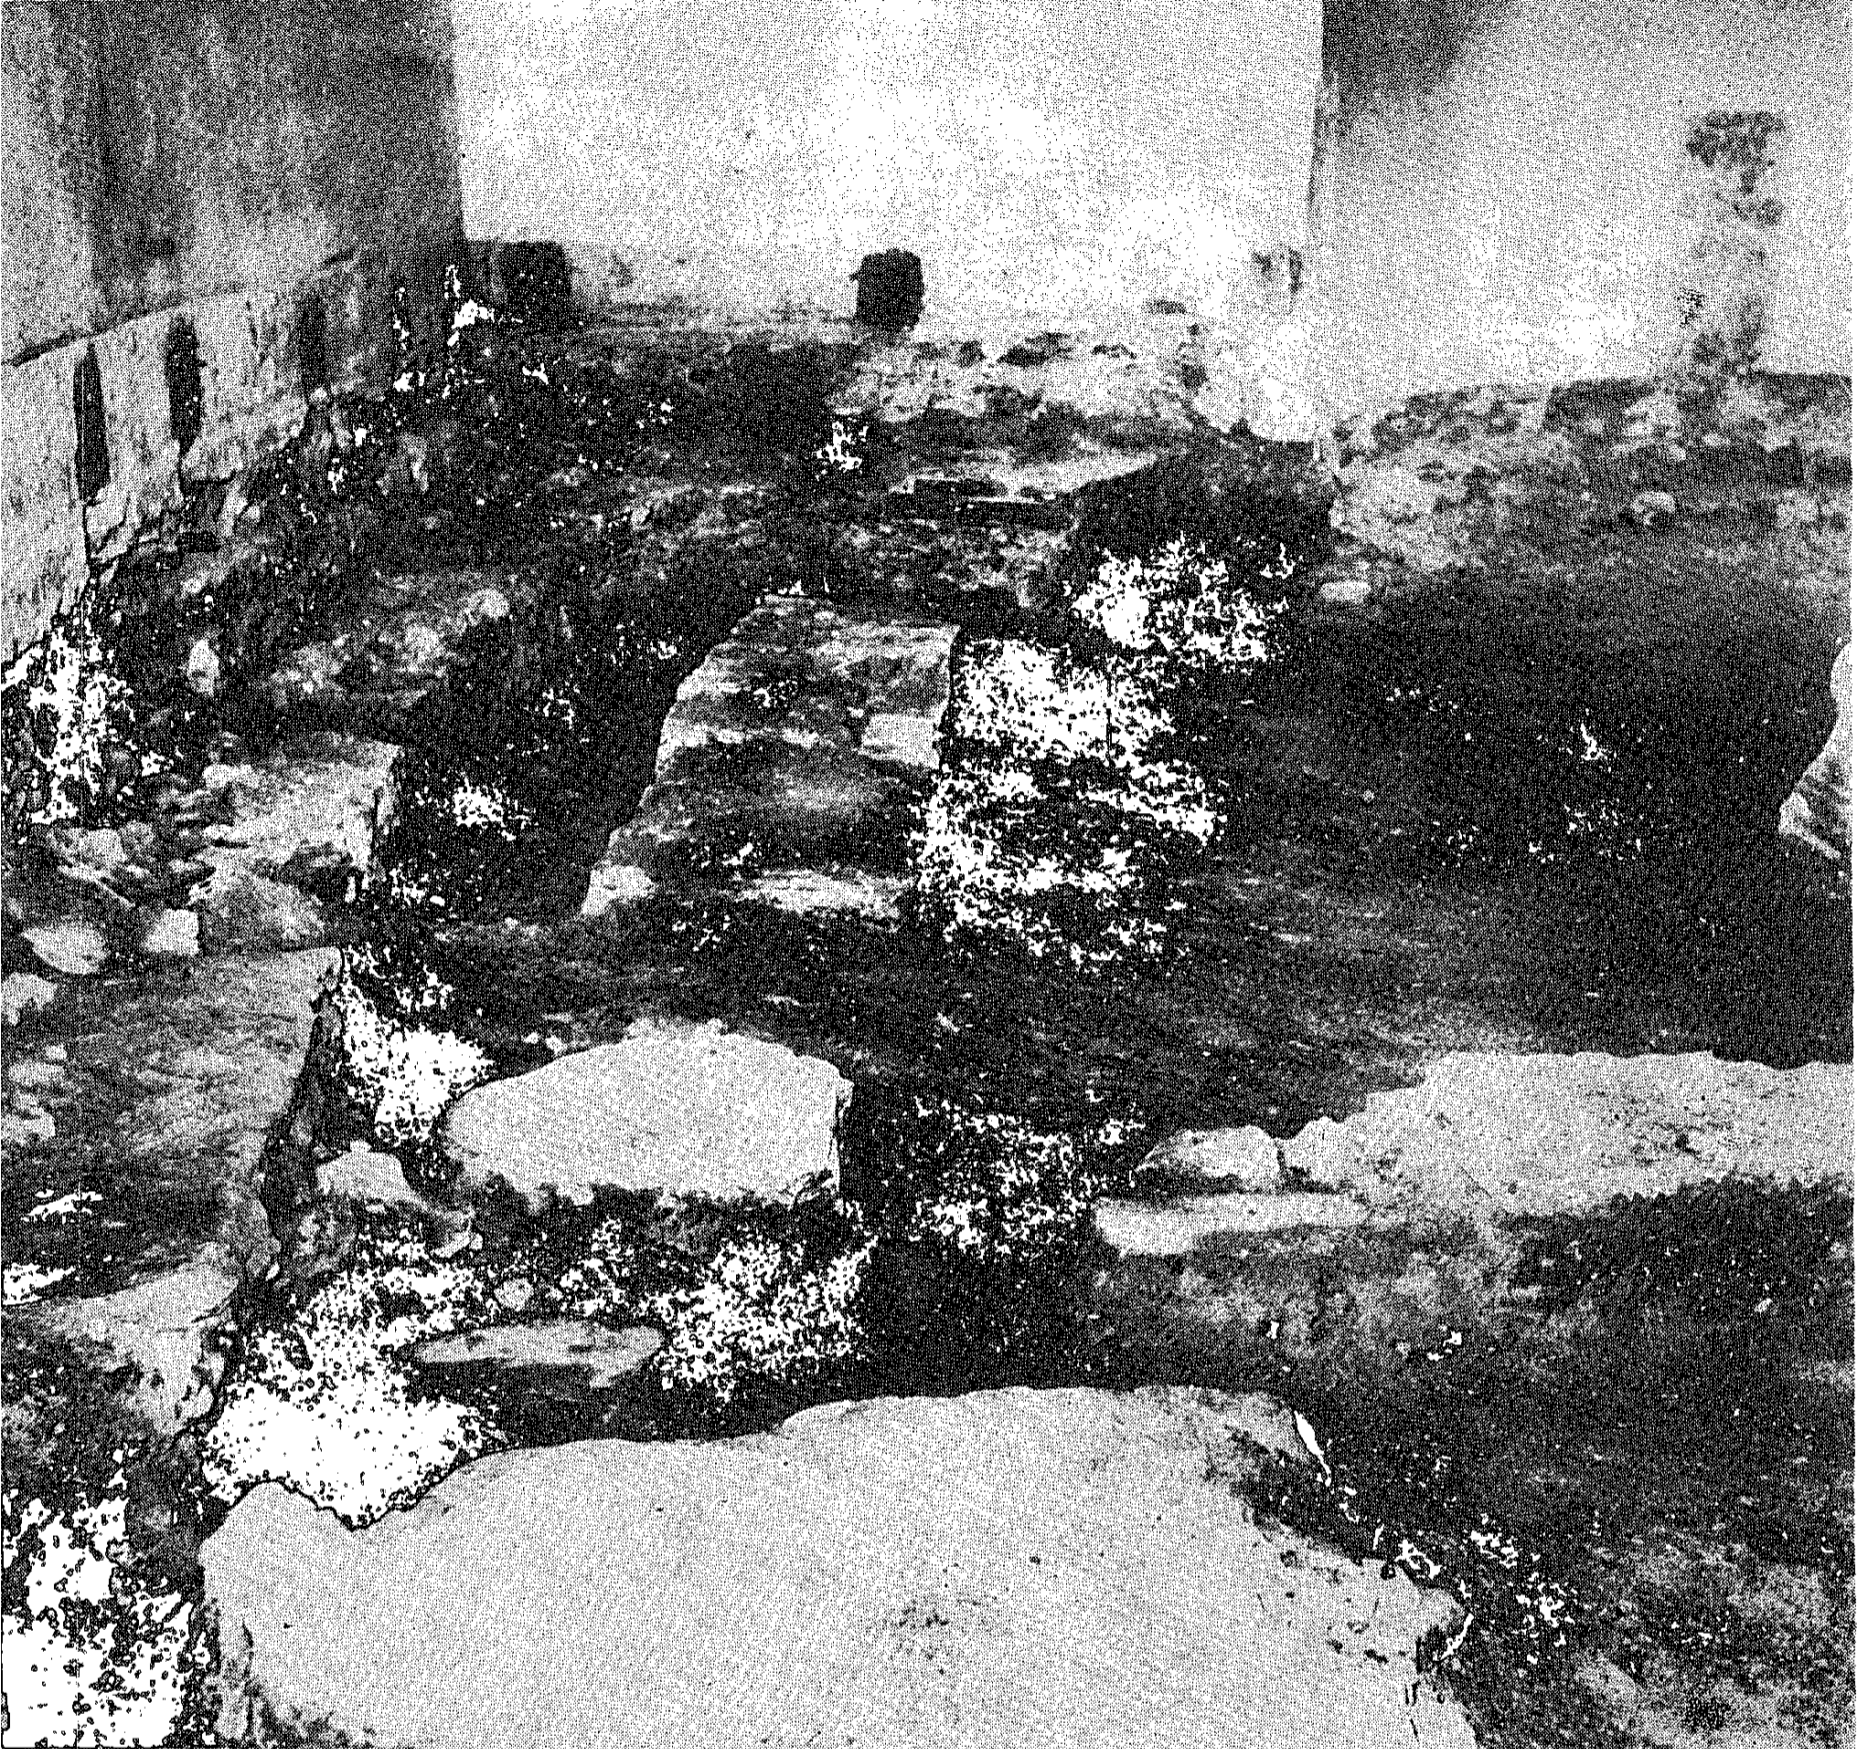
67. Сто бр. 7 чије је седиште зидано уз западни зид такође било очувано до пуне висине. Дуж западног зида виде се трагови секундарног седишта које је након открића остатака првобитних седишта и столова срушено, Р. Живковић.

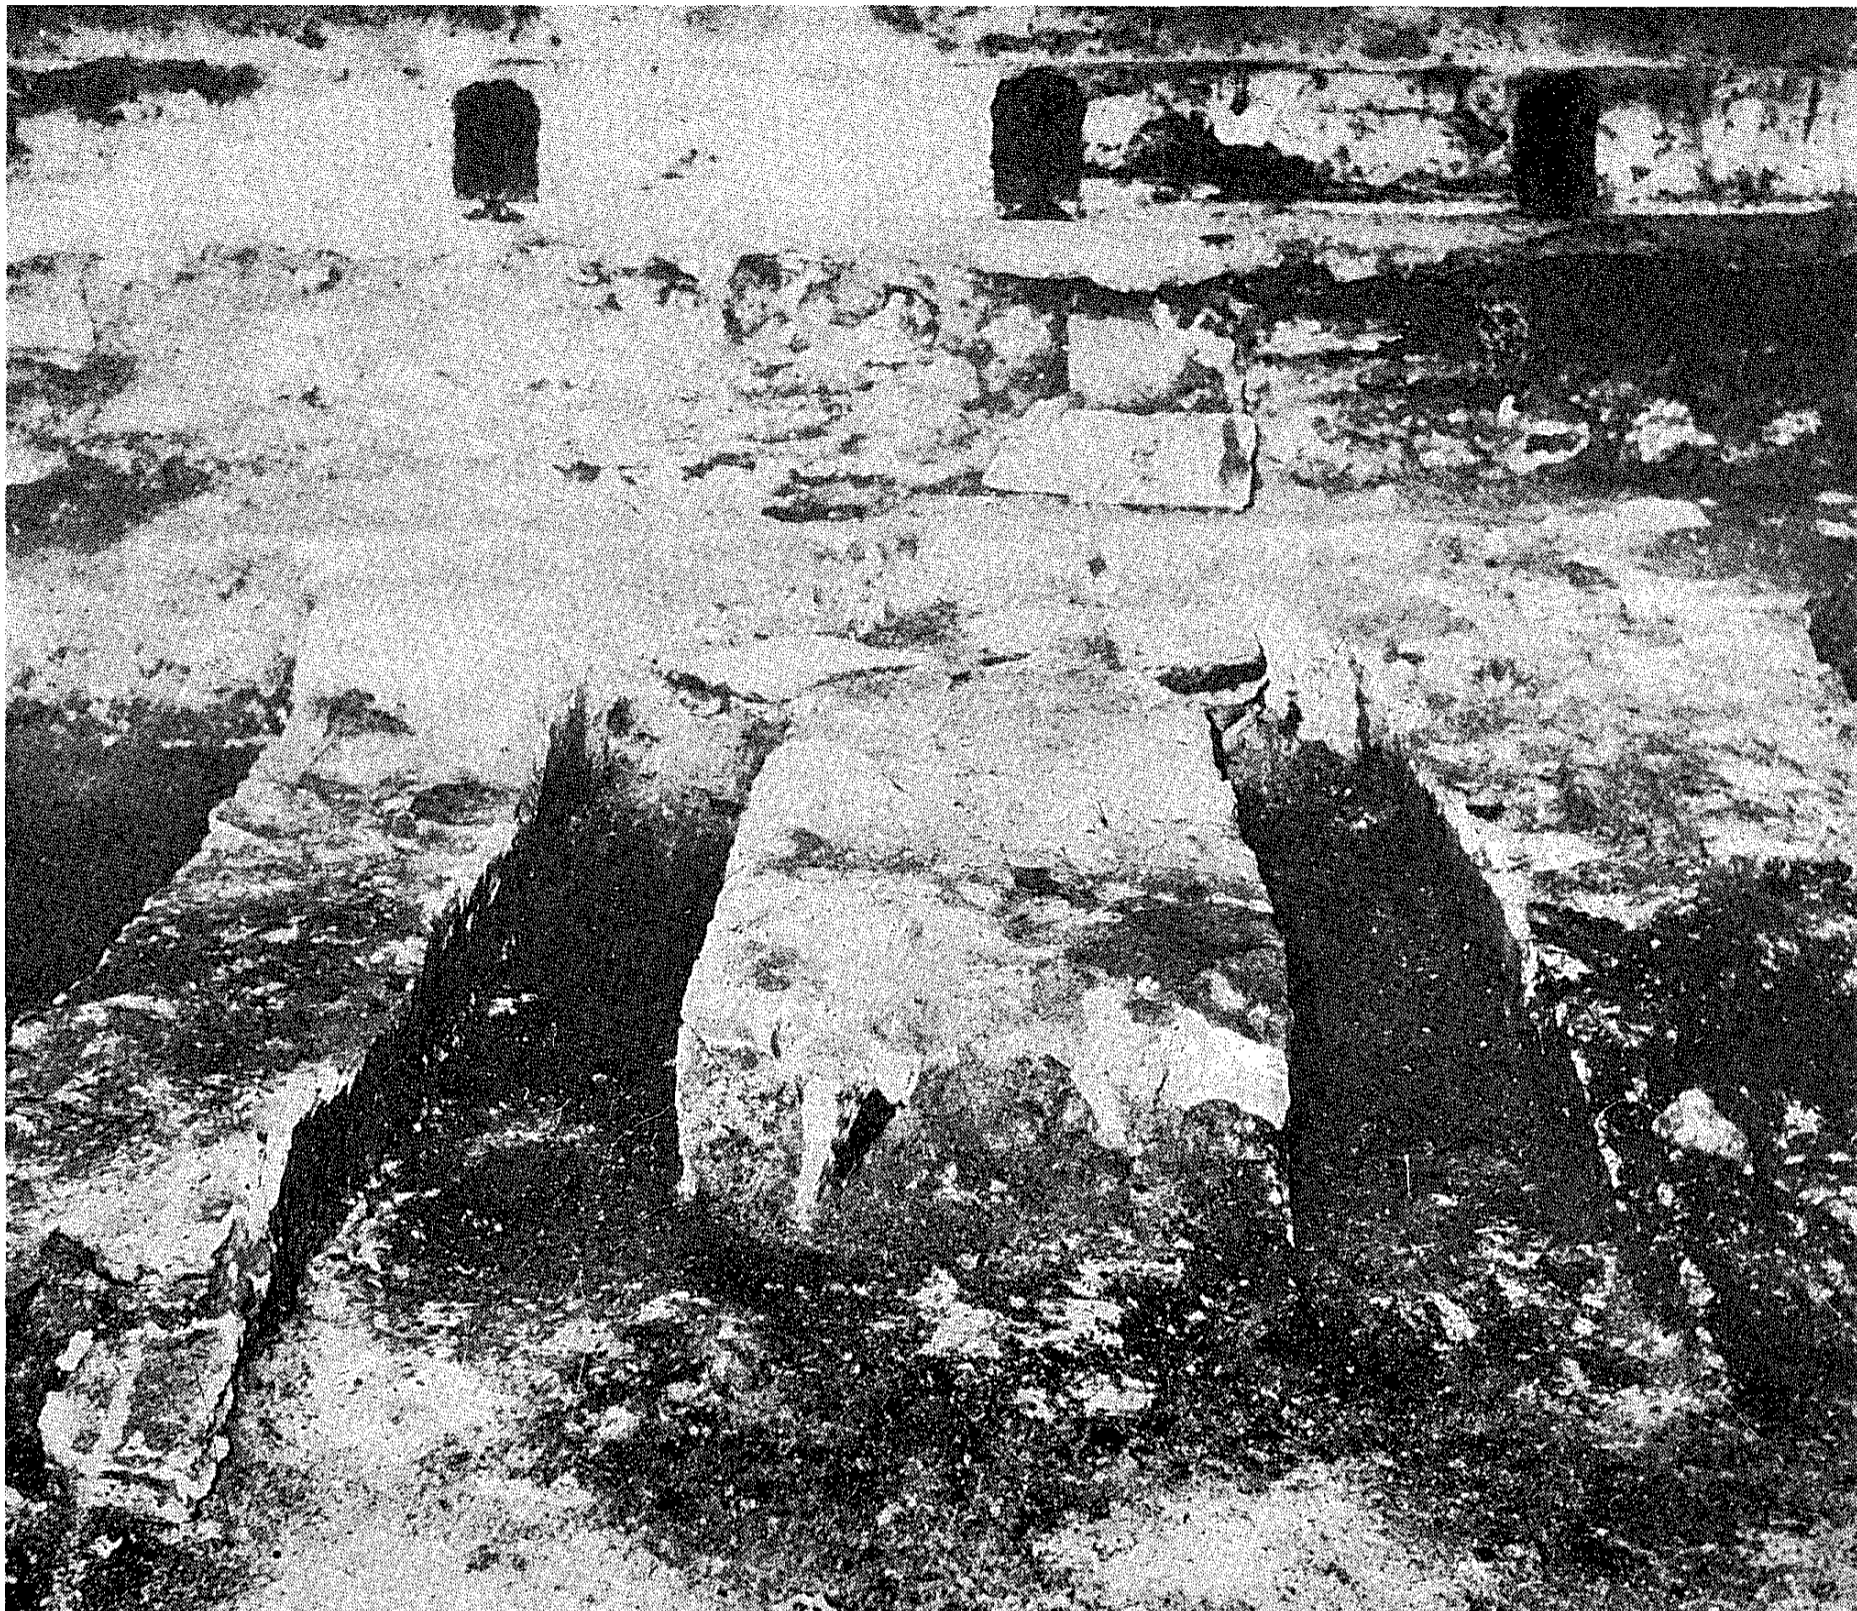
68. Сто бр. 4 на остацима седишта очуван је првобитни малтер. Када је трпезарија преправљена столови и седишта су поравнати до једне висине и међупростори су испуњени шупом преко кога су постављене подне плоче. Остављена су тада само седишта дуж зидова. У темену стола бр. 4 откривене су плоче овог каснијег пода, Р. Живковић.

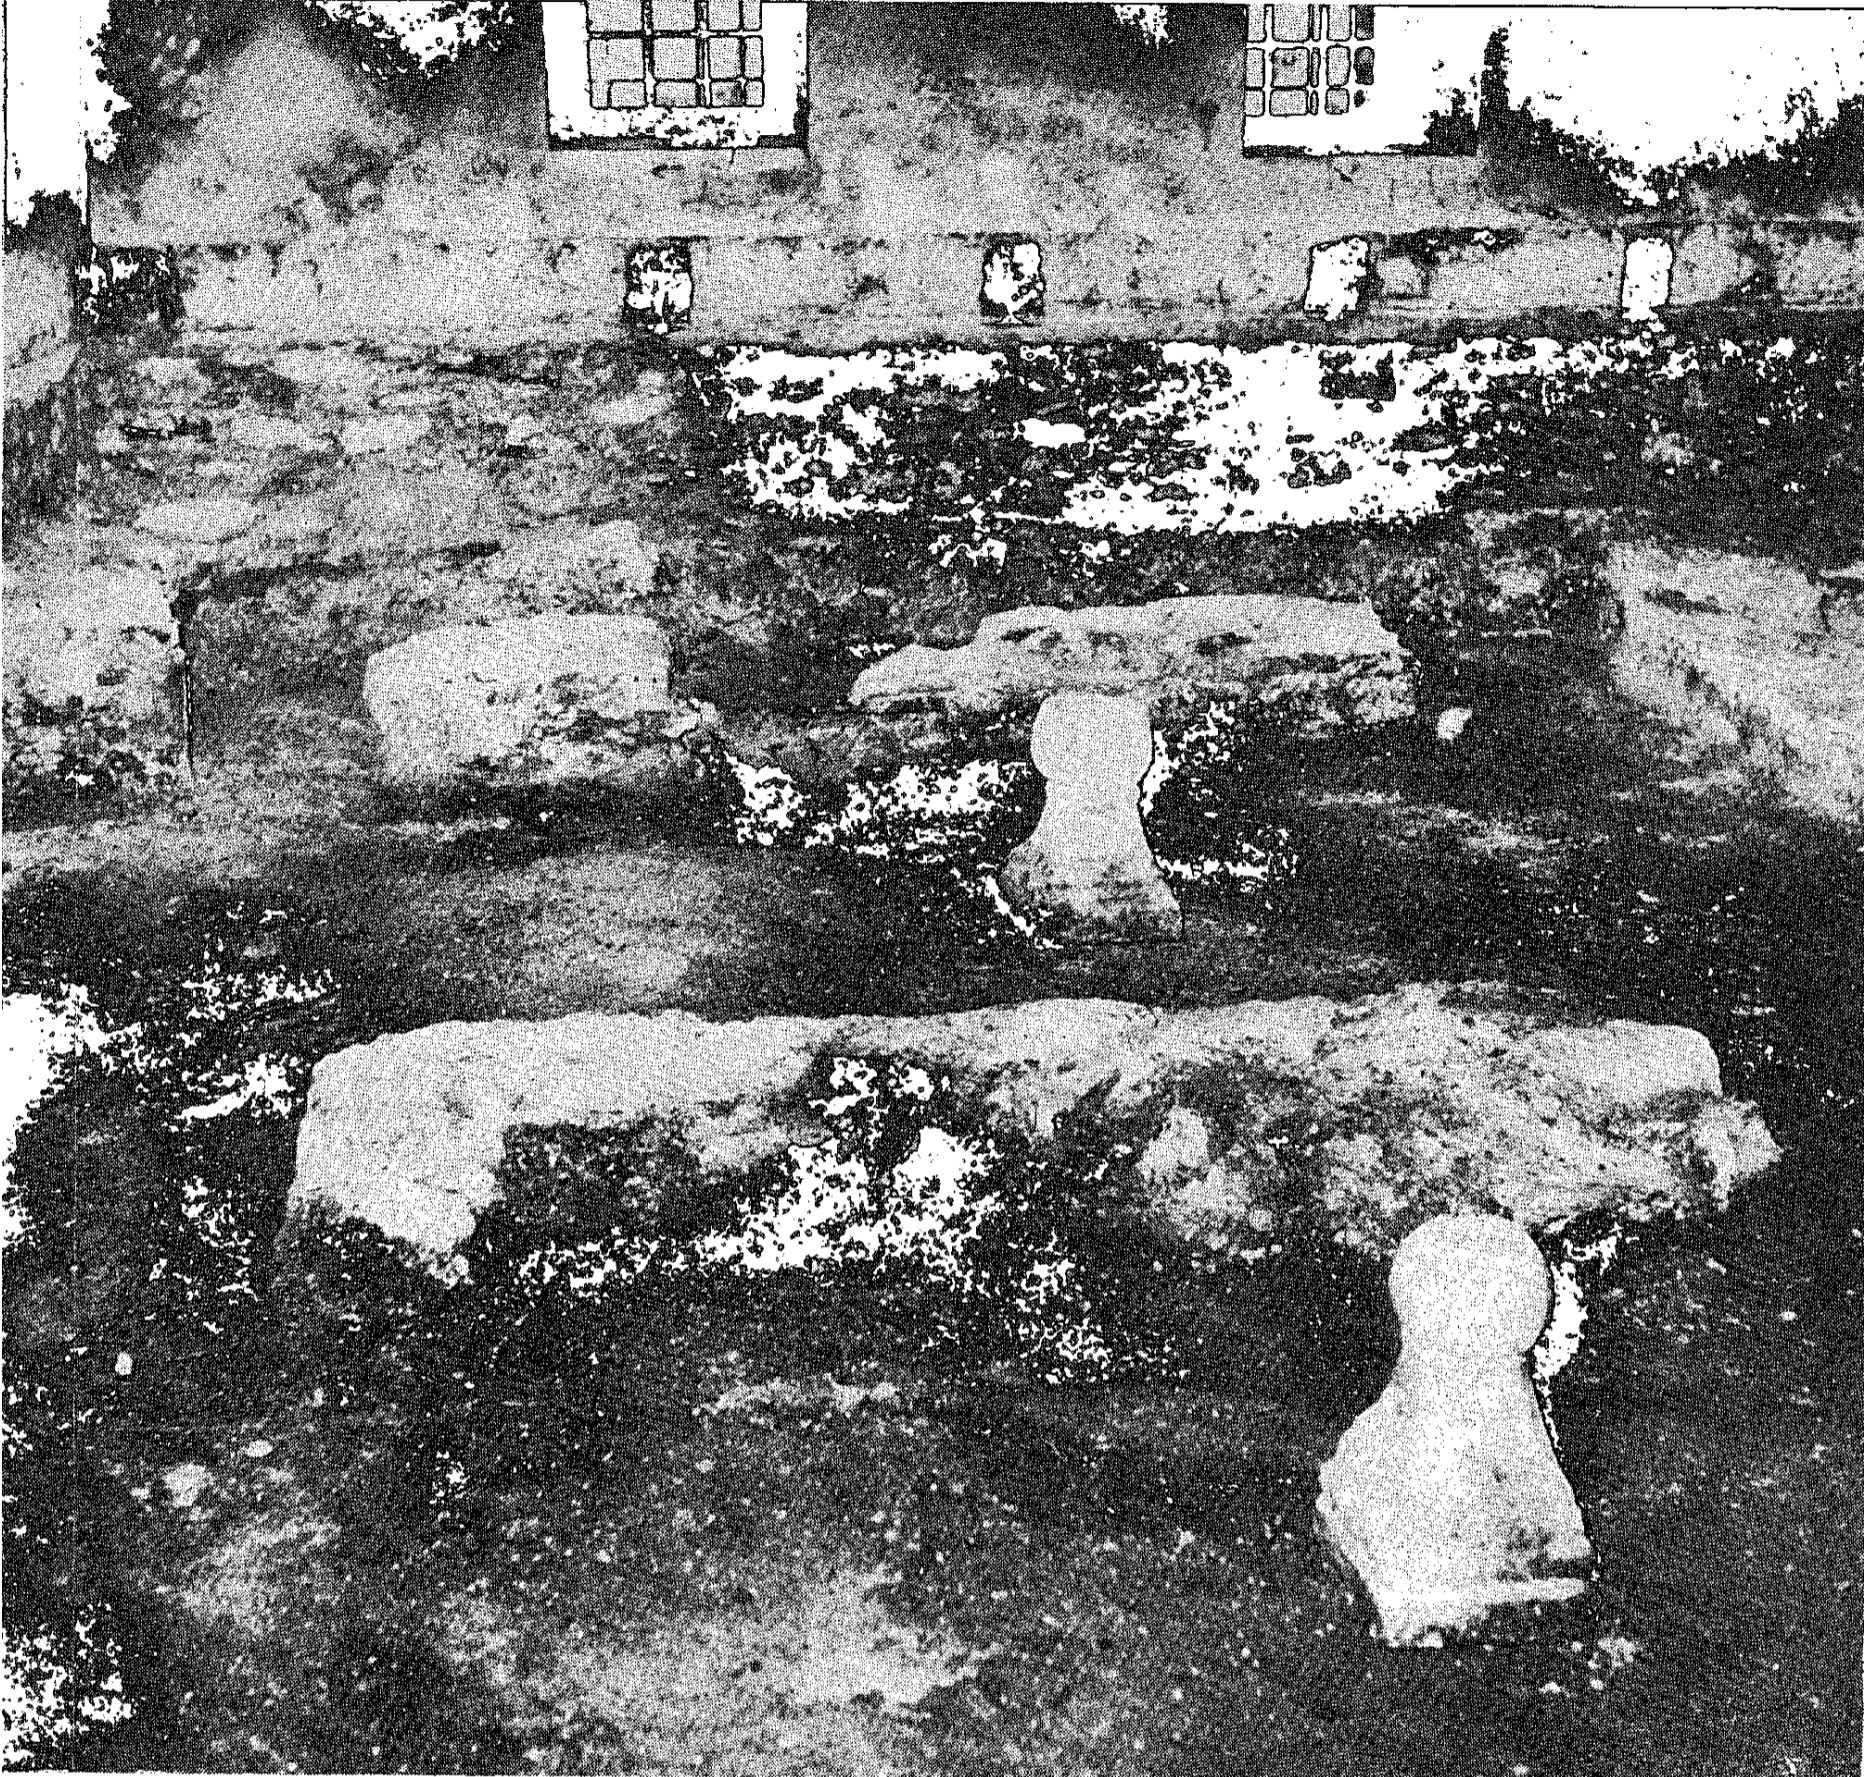
којег је зидано степениште водило на спрат трпезарије и у коме је била веза са просторијом за припремање хране; простор у коме су дуж два зида, источног и западног, чешљасто постављени столови за братство, (слика 68), по четири дуж сваког зида; и простор издвојен продуженим зидом седишта, у коме су се налазила три стола дужим осовинама управно настављеним на северни зид (слика 69).

69. У свечаном простору трпезарије издвојеном продужним седиштима уз столове бр. 4 и бр. 8 су три стола дужним осовинама окренути апсиди, Р. Живковић.

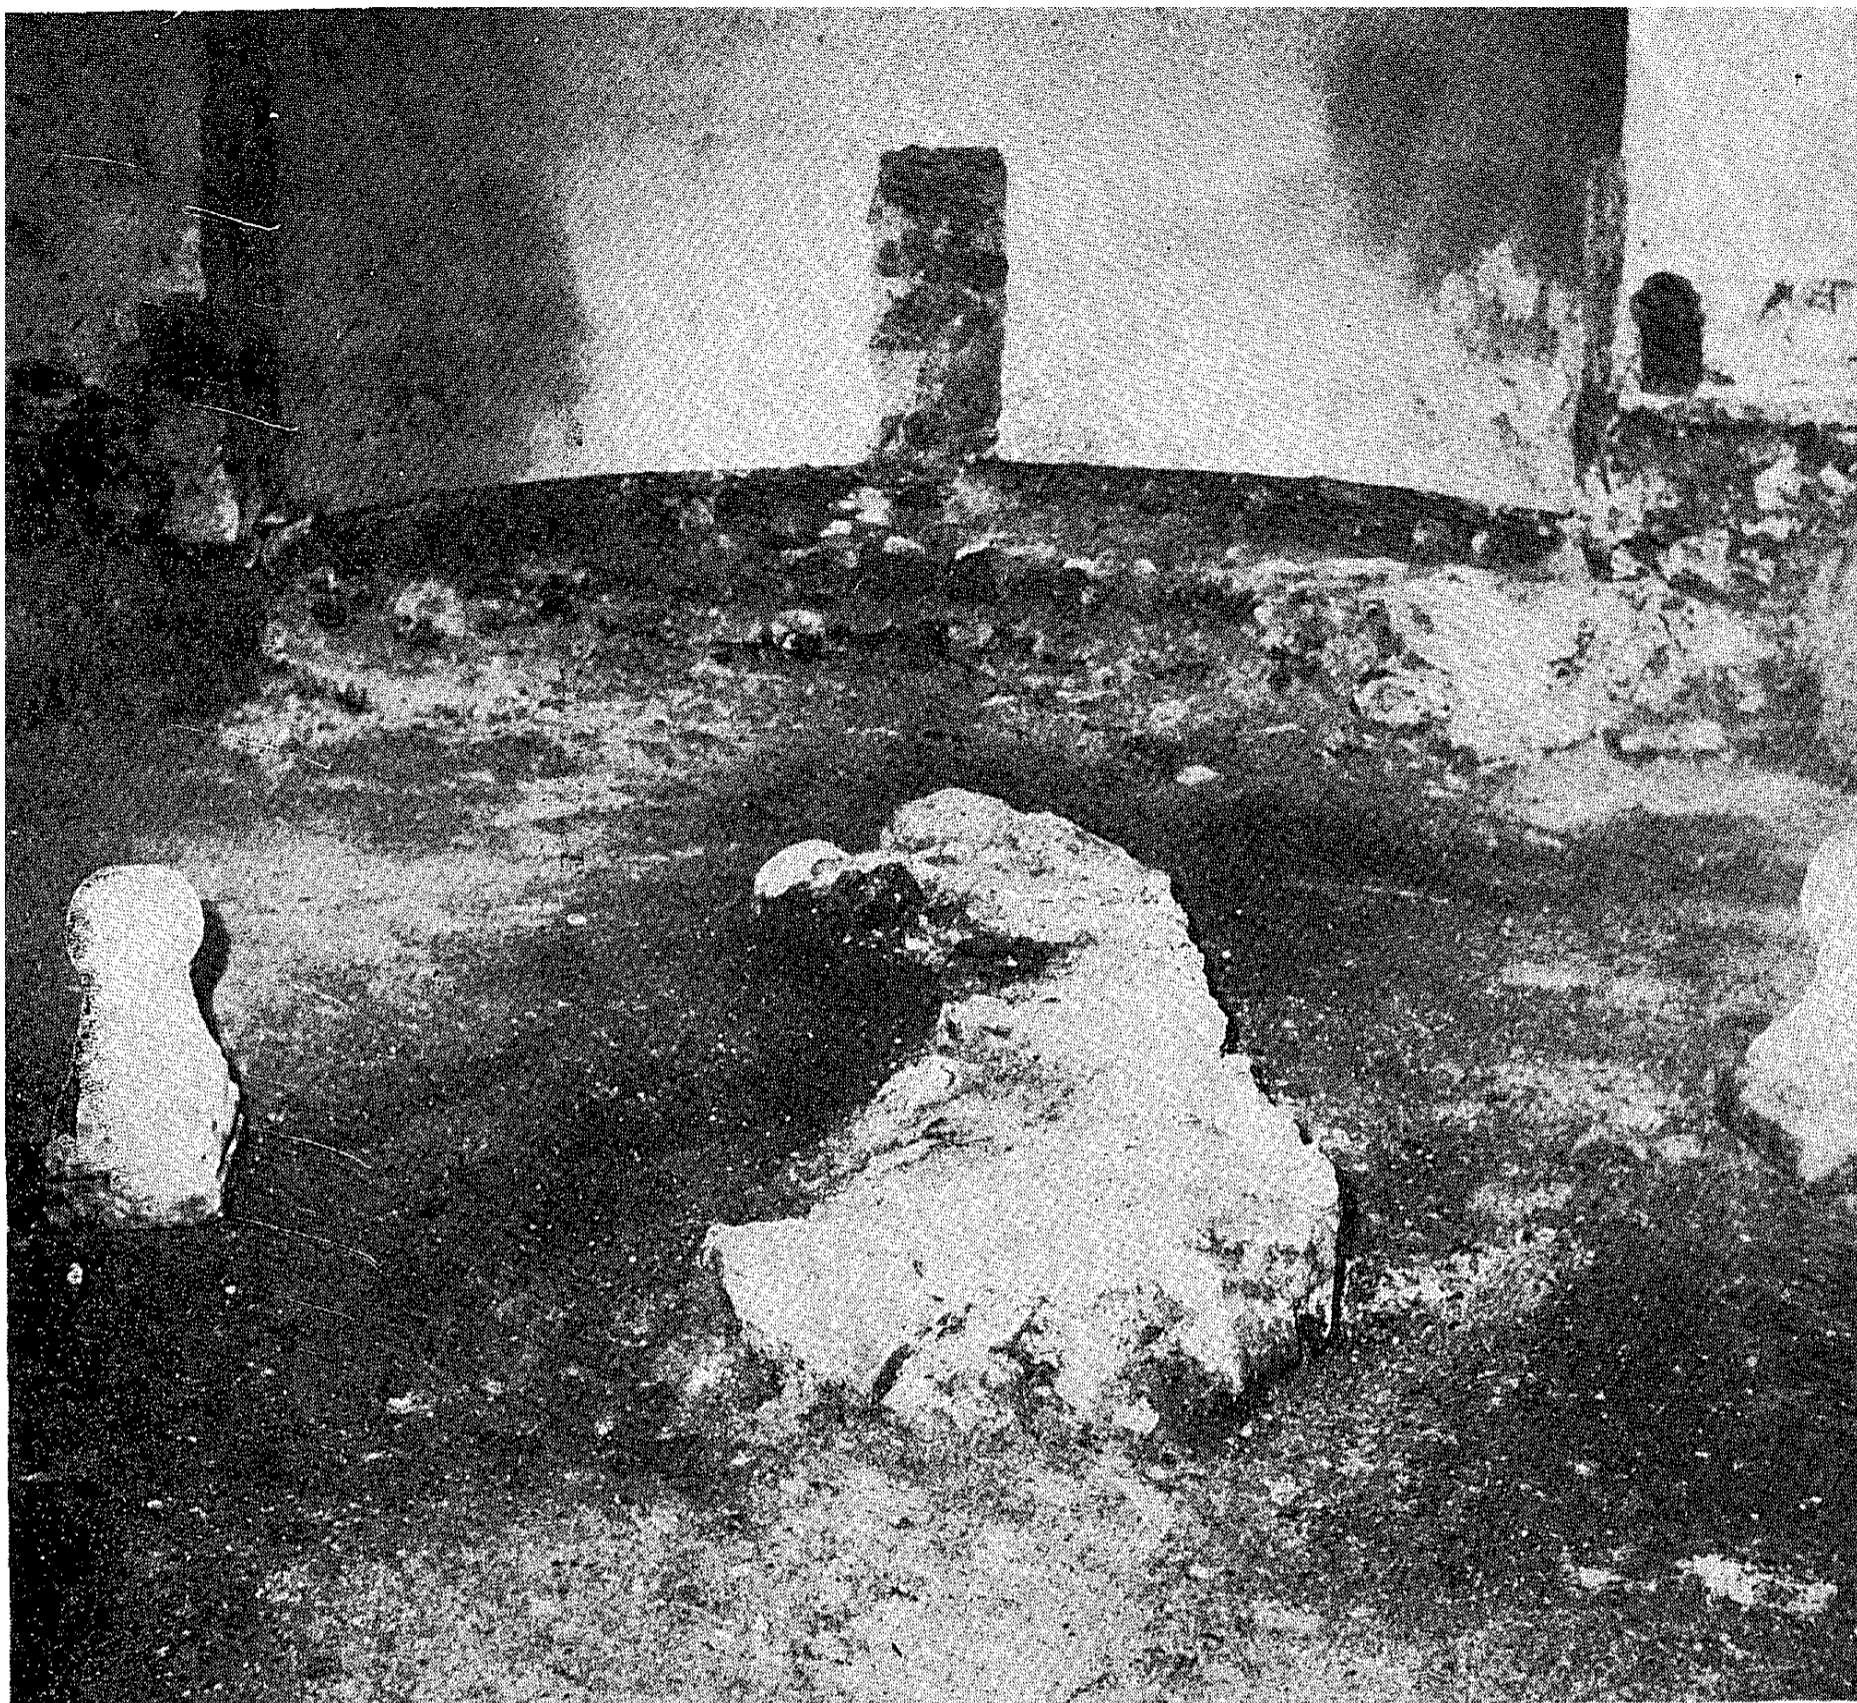
70. Игумански сто испред апсиде није имао зидана седишта, Р. Живковић.
