## IV РАДОВИ НА ТРПЕЗАРИЈИ

Као и већина здања у манастиру Студеници и Савина трпезарија је конзерваторске радове од 1952—1956. године<sup>57</sup> дочекала сасвим запуштена, измењене намене и готово склона паду (слика 49).

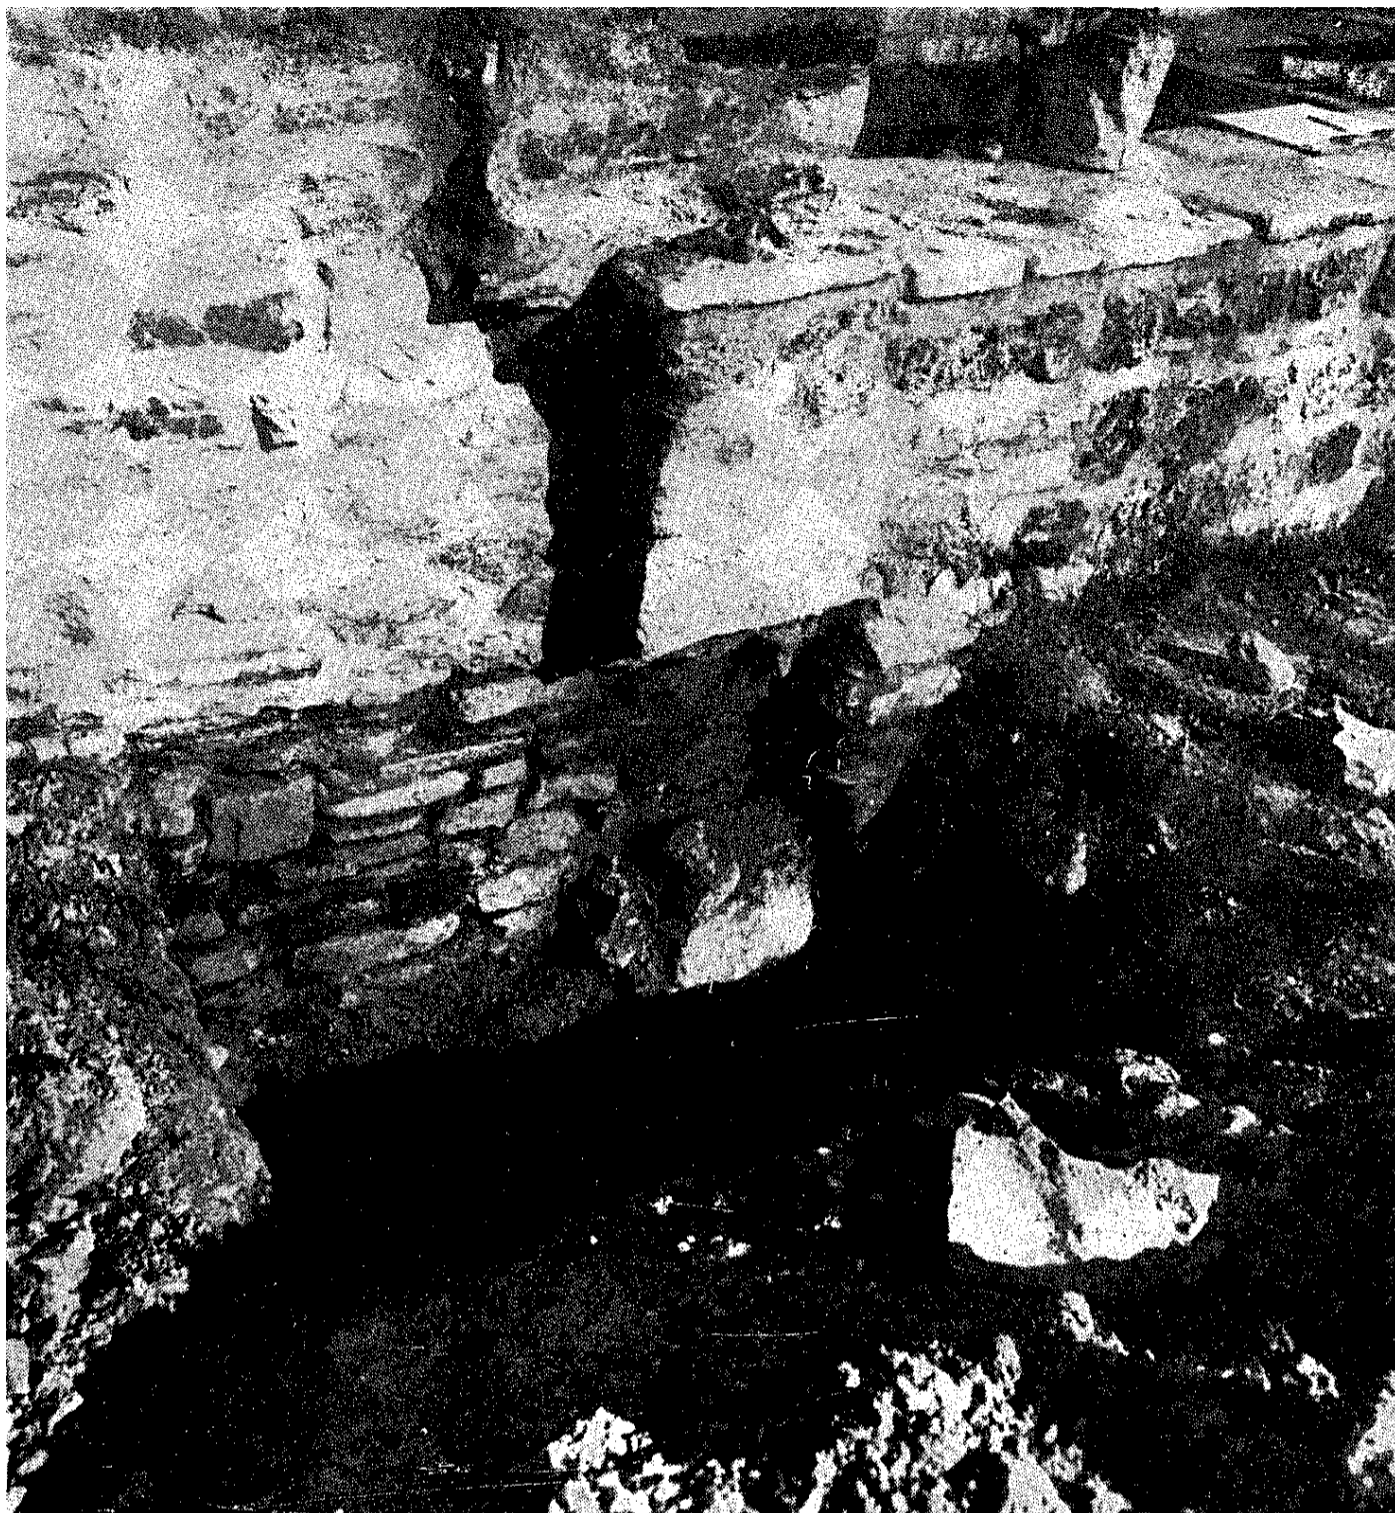
71. Сонда уз јужни зид трпезарије такође је показала да је трпезарија засута, а да је „оригинални трем из XII века“ само прислоњен уз зид фасаде, Р. Живковић.

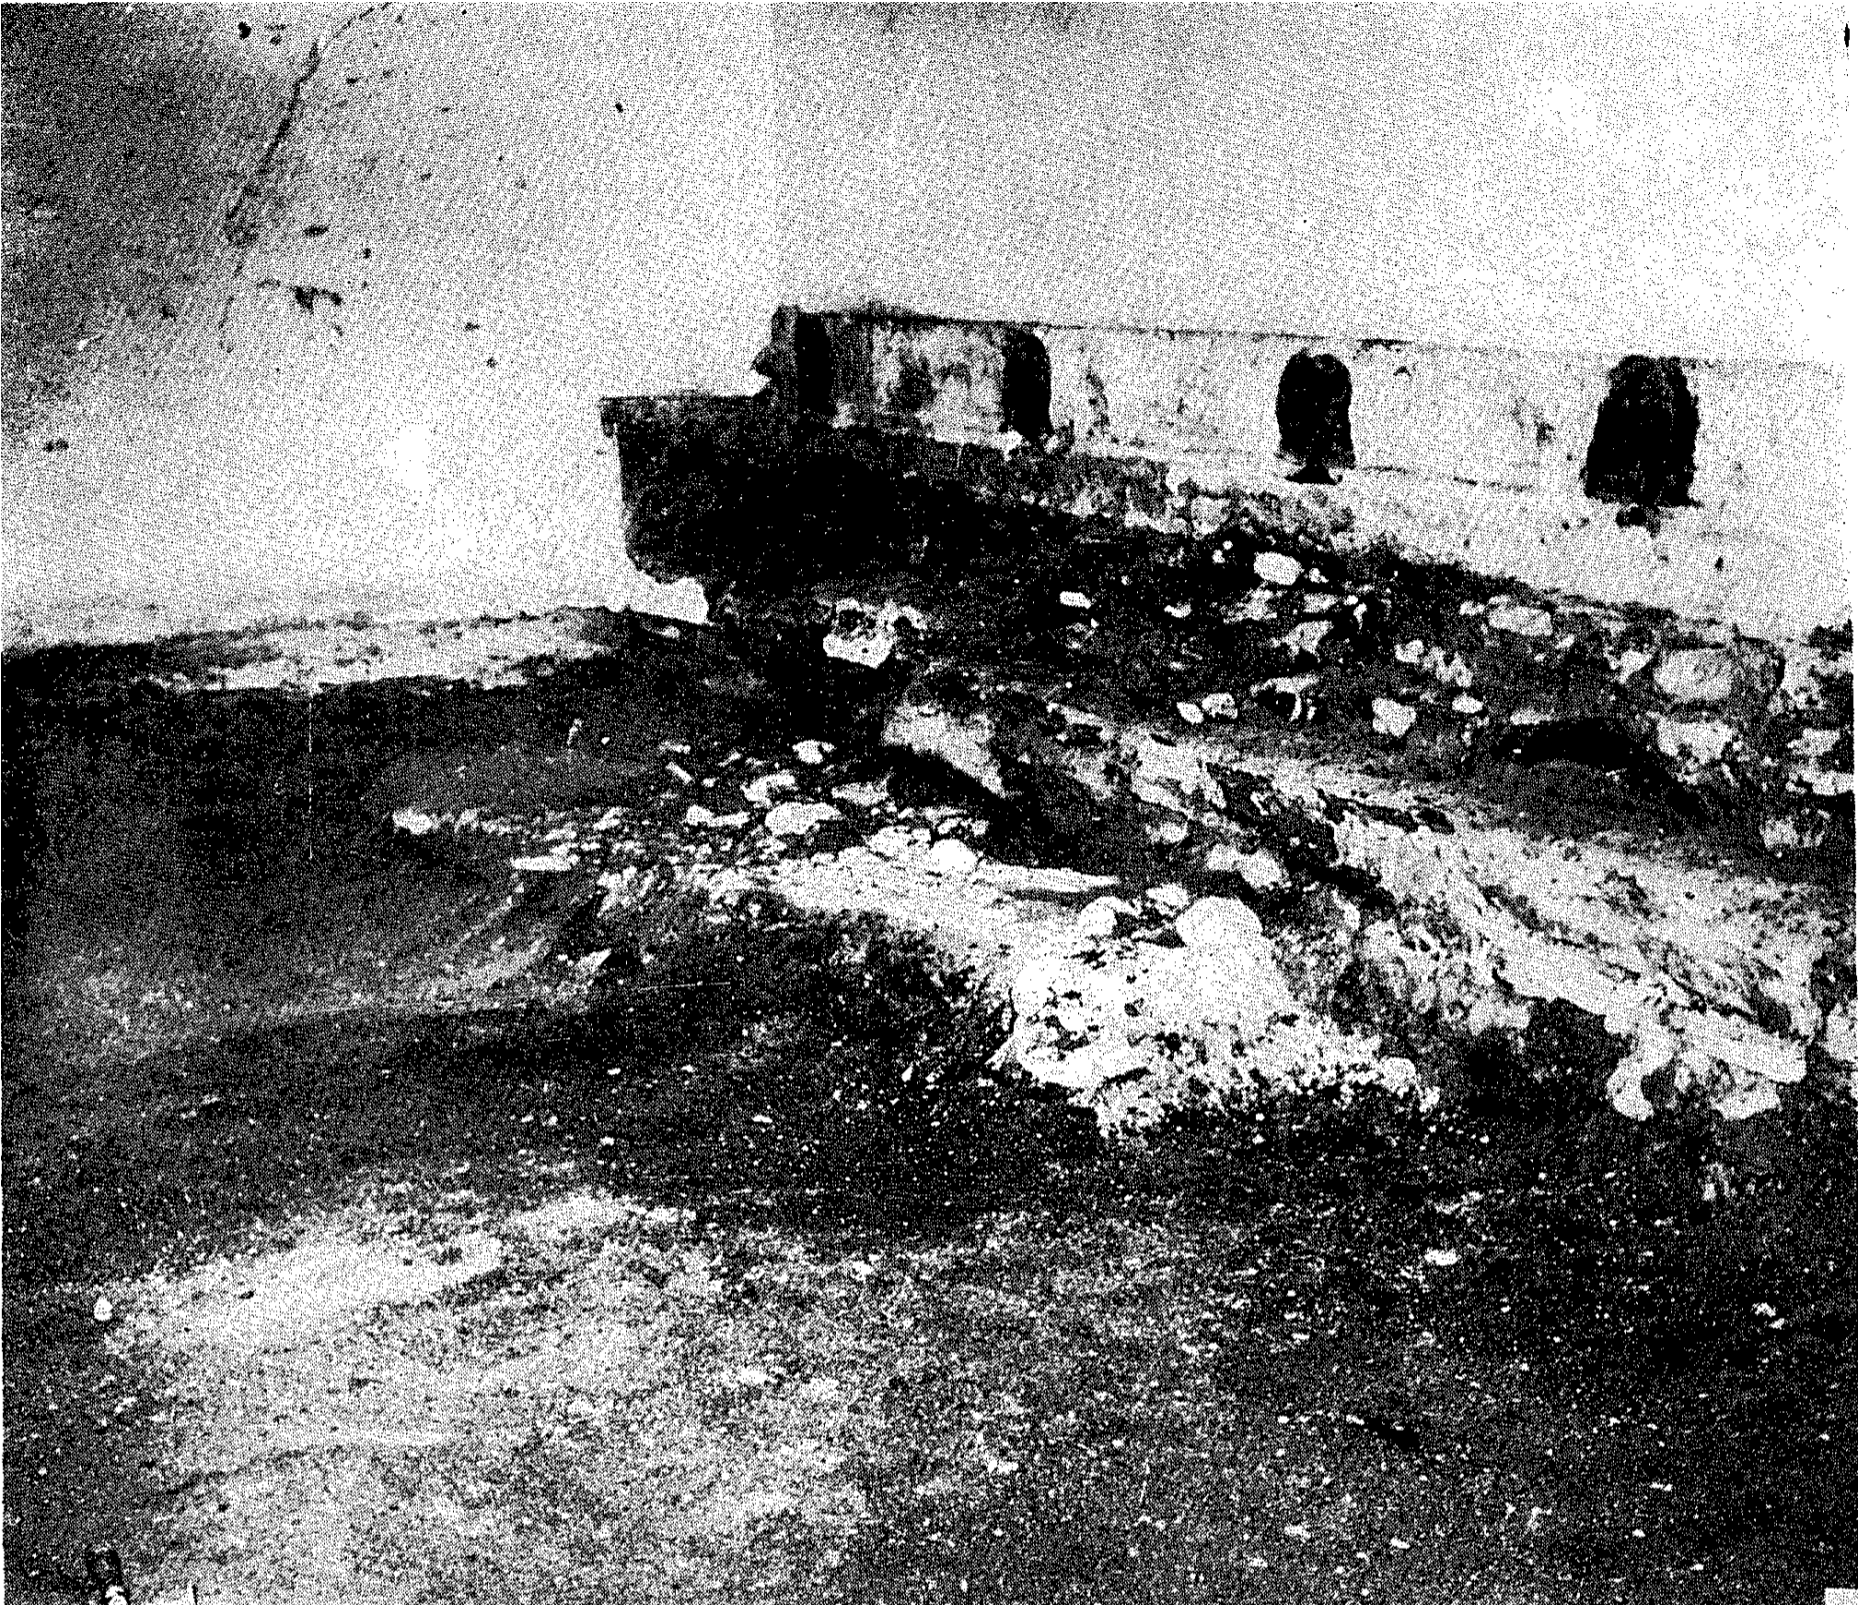
72. Остатак подлоге за зидано степениште и првобитни зид утврђења делимично очуван. При каснијој оправци дебљина новог зида је смањена, Р. Живковић.

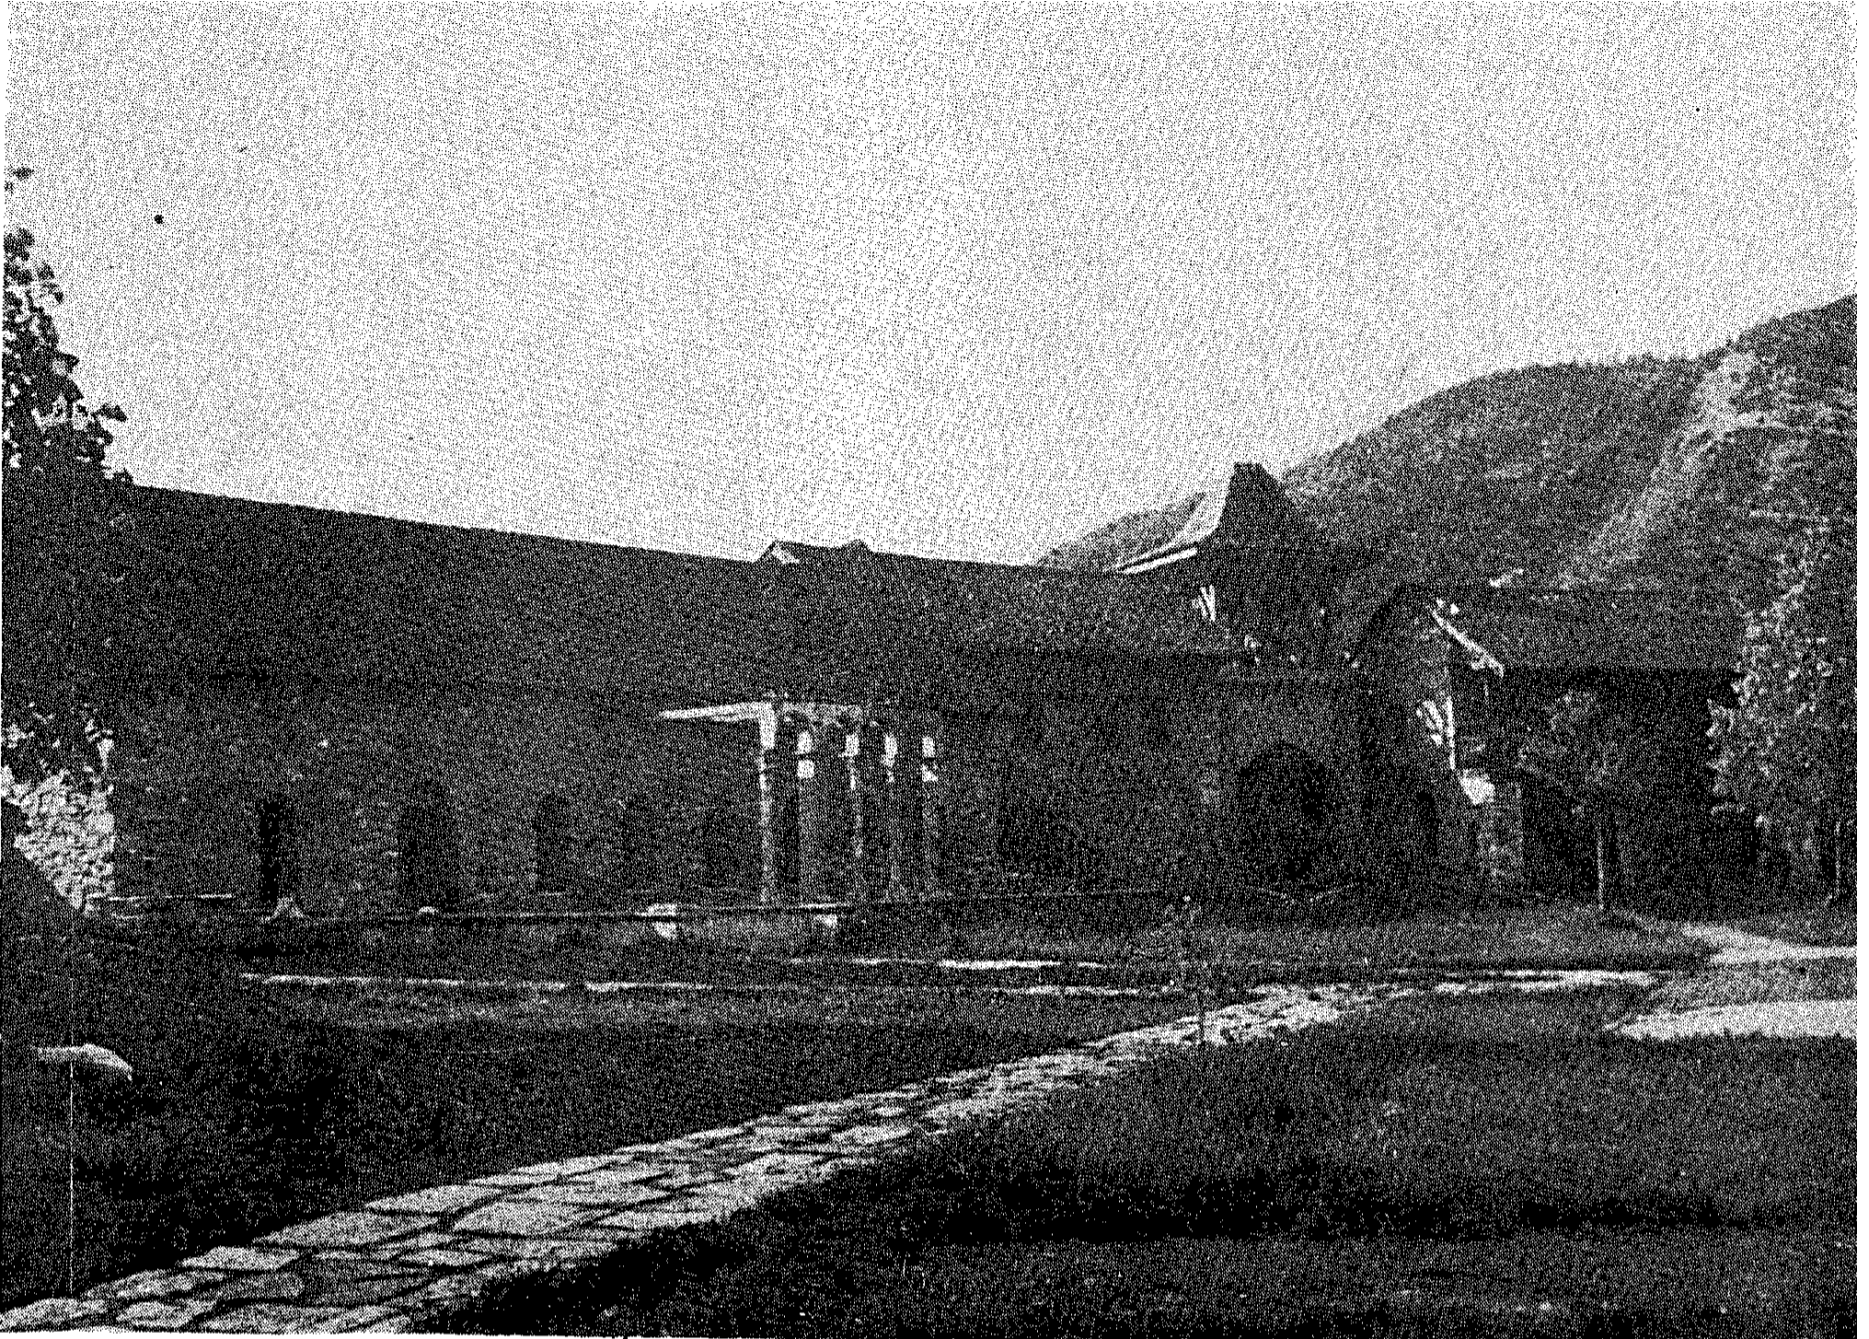
75. Трпезарија — изглед западног дела порте и трема испред трпезарије пре спуштања нивоа порте, А. Јуришић.

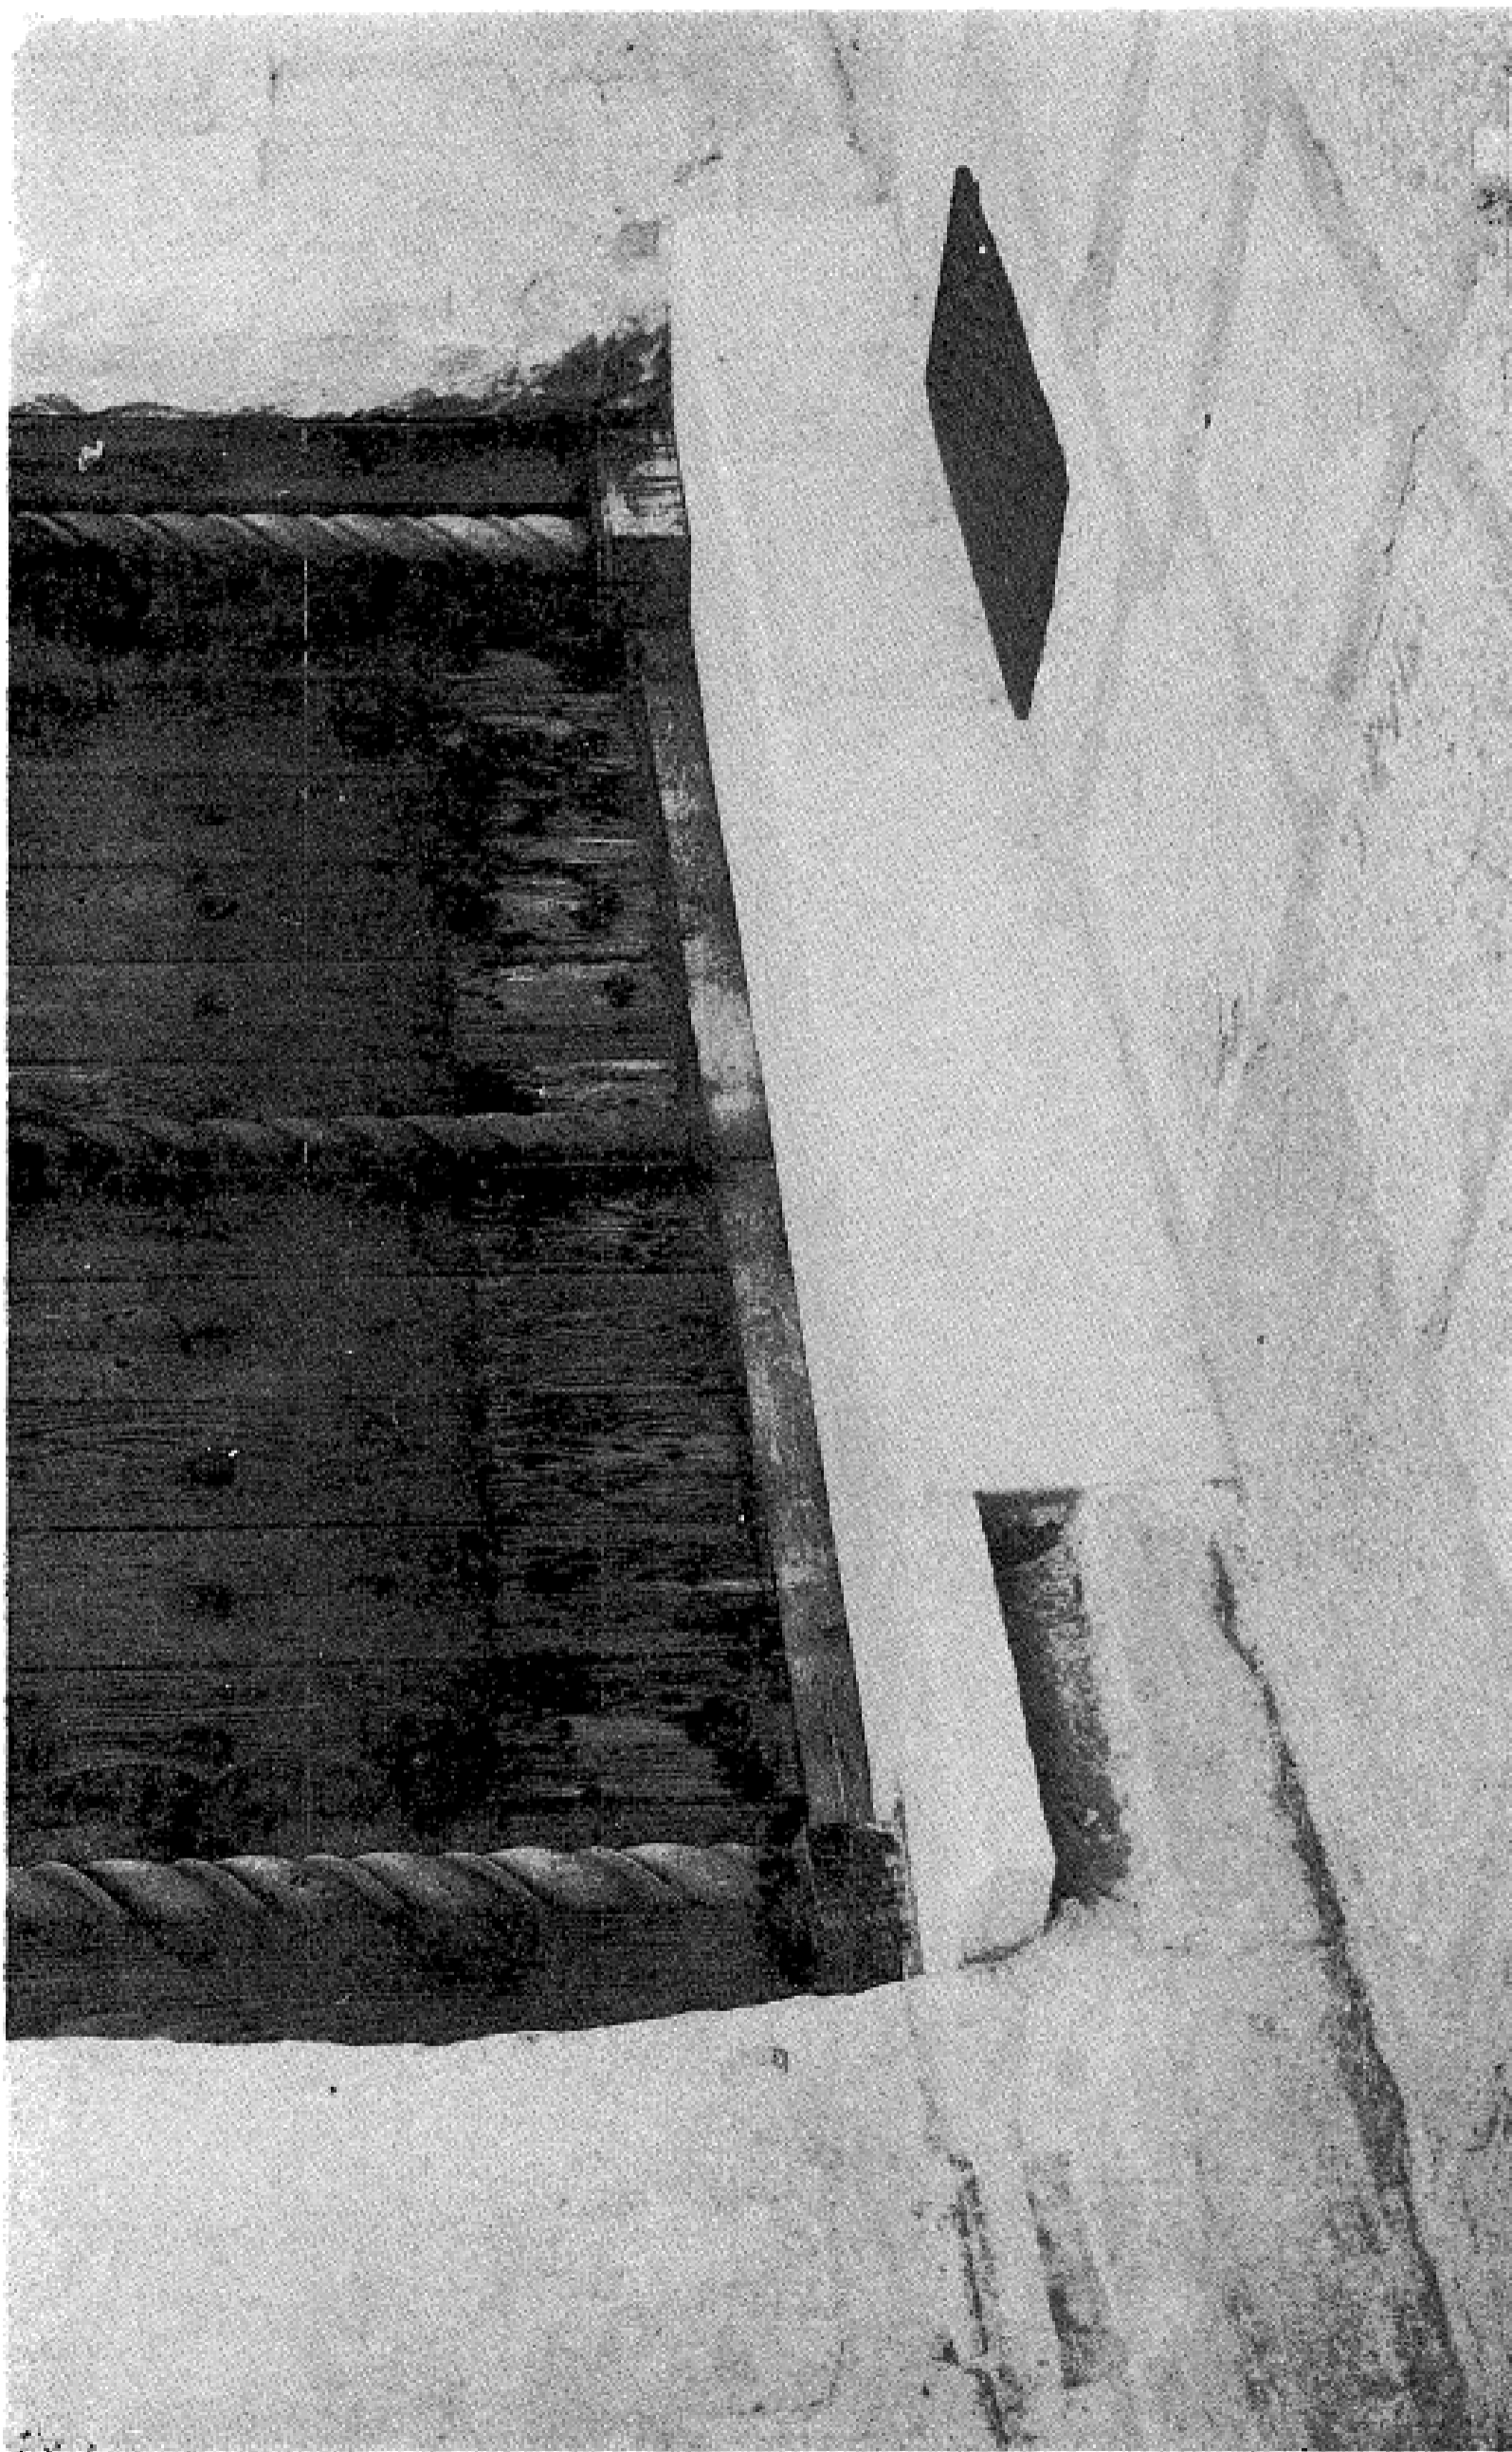
78. Seuil découvert et partie reconstruite du seuil.  
Nouveau dallage sur la cote initiale devant l'exo-  
narthex de Radoslav.

78. Откривени праг и реконструисани део прага, нови  
плочник на првобитној коти испред Радослављеве  
припрате.
