## VII РАДОВИ НА МИЛОШЕВОМ КОНАКУ

## VII. TRAVAUX EFFECTUÉS SUR LE KONAK DE MILOCHE

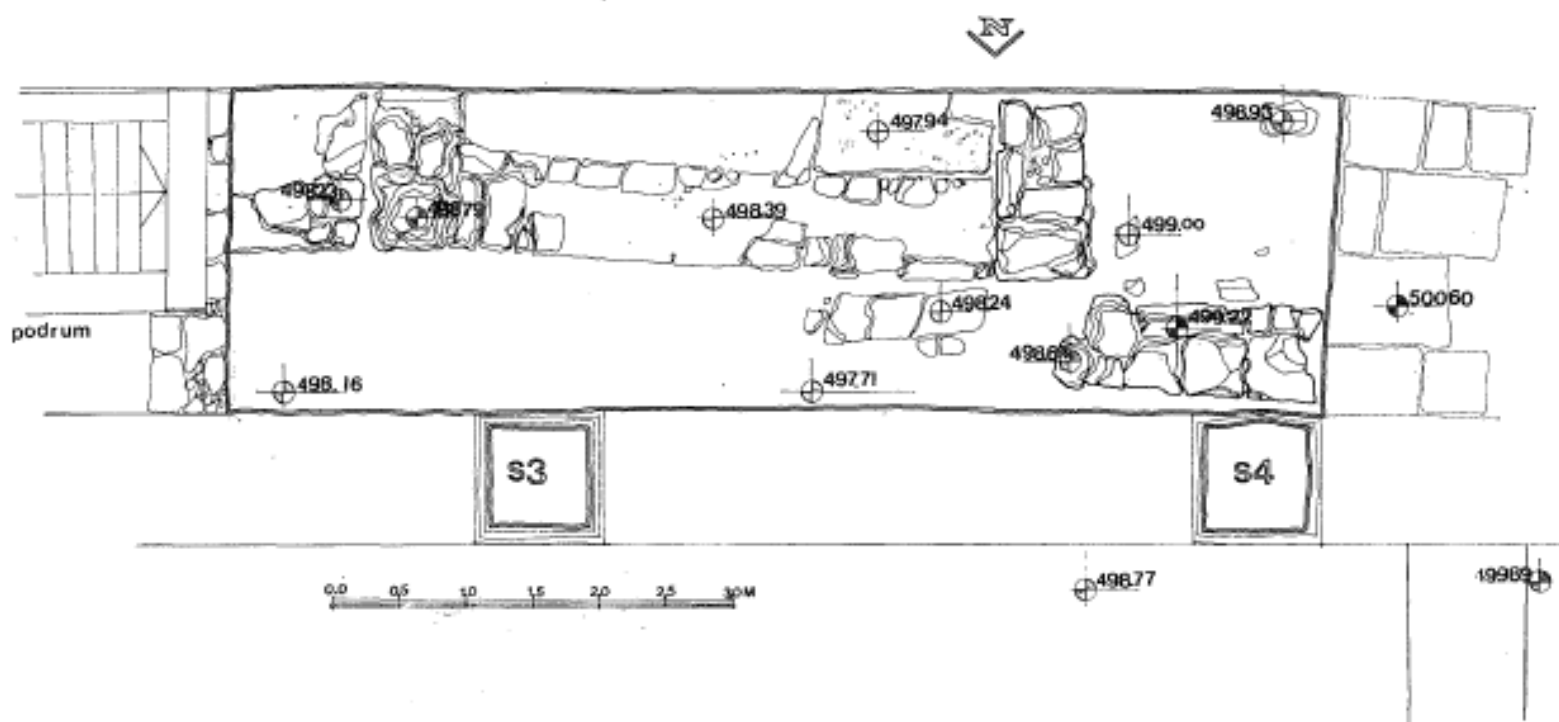
цртеж 69. Сонда у ходнику приземља.

Изнад ових остатака су постављени на слоју шута остаци два лоше зидана темеља, од којих један, у правцу исток—запад, долази у још неоткопану зону трема, а други, окренут у правцу север—југ, пресечен је приликом зидања подужног зида касније зиданог конака.

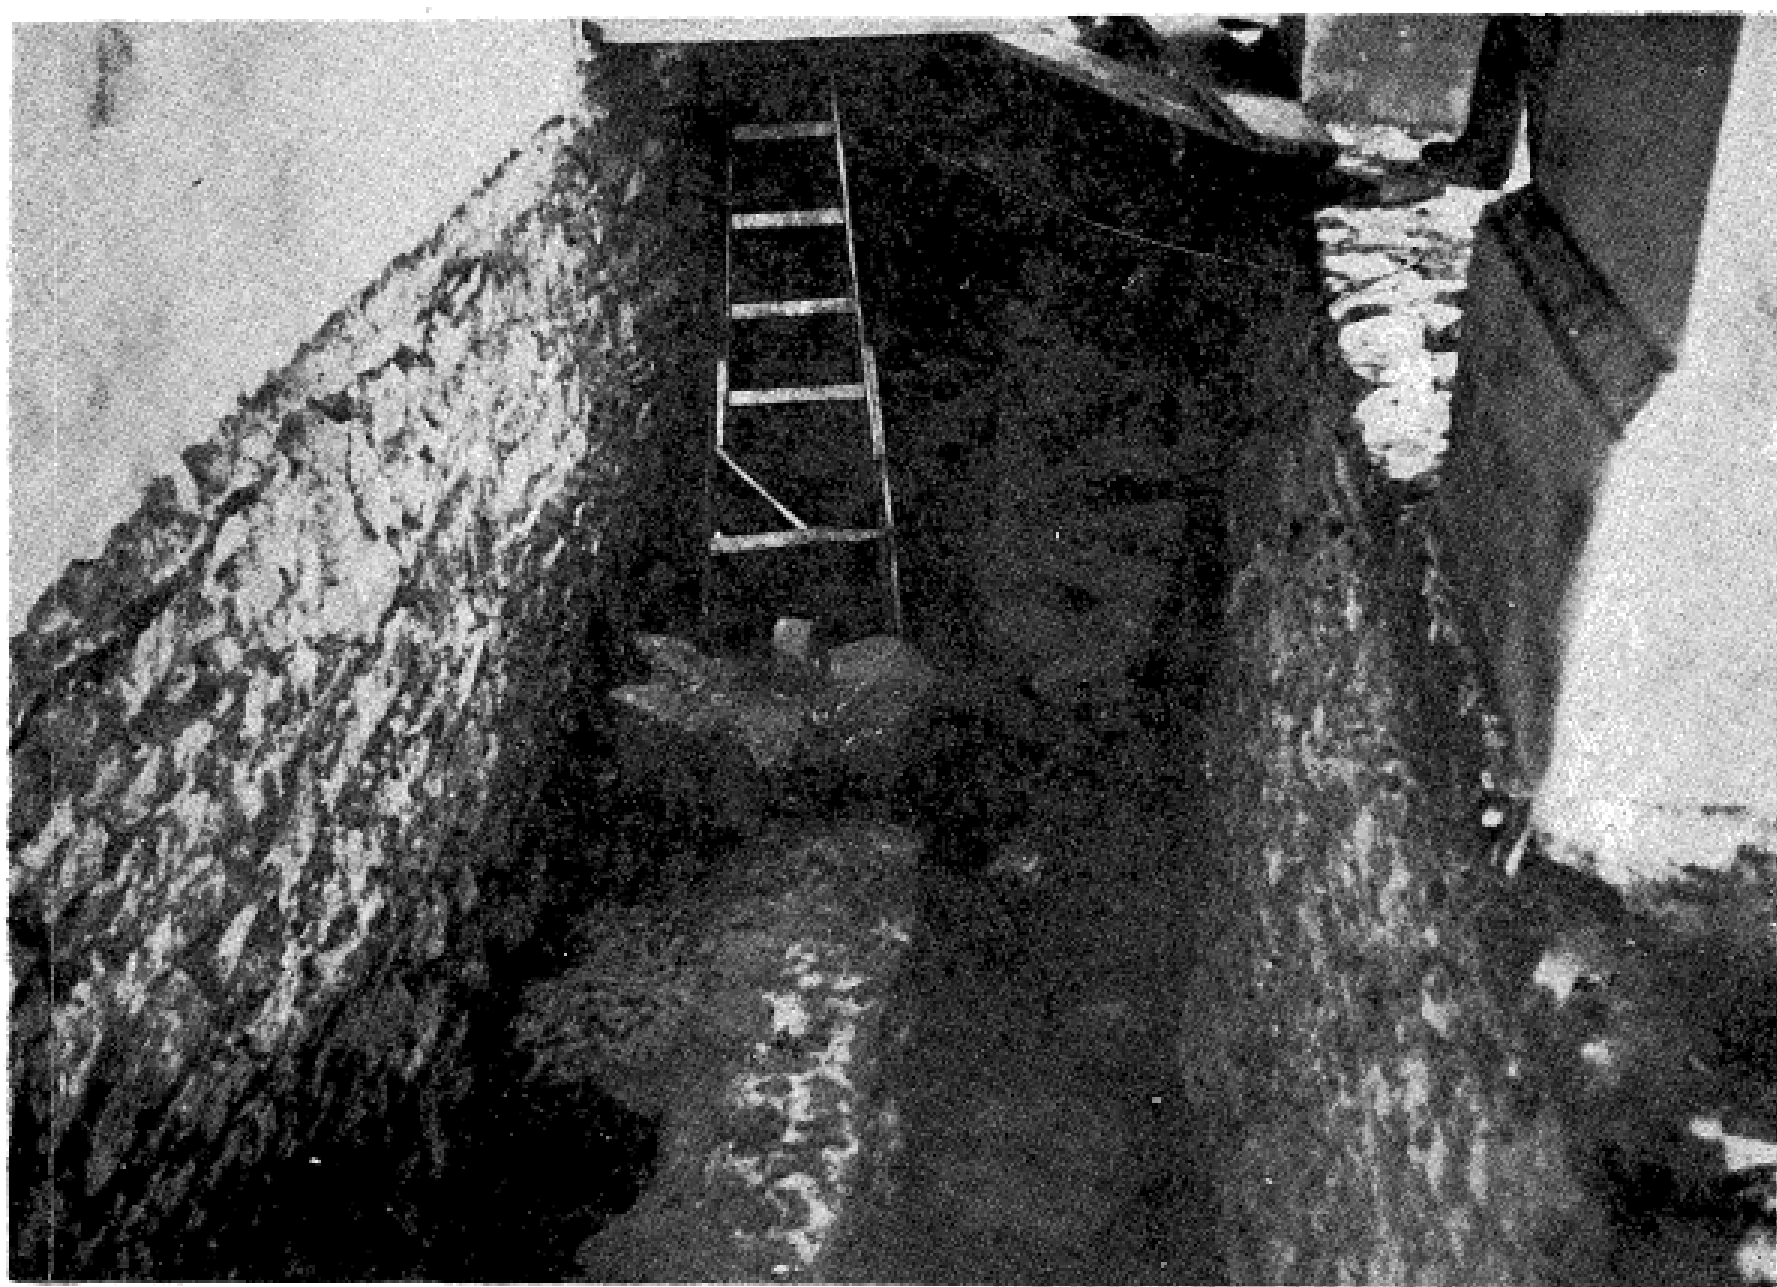
109. Милошев конак — сонда у трему 1976. Р. Тасић.

109. Le konak de Miloš — Sonde creusée dans le vestibule en 1976 R. Tasić.

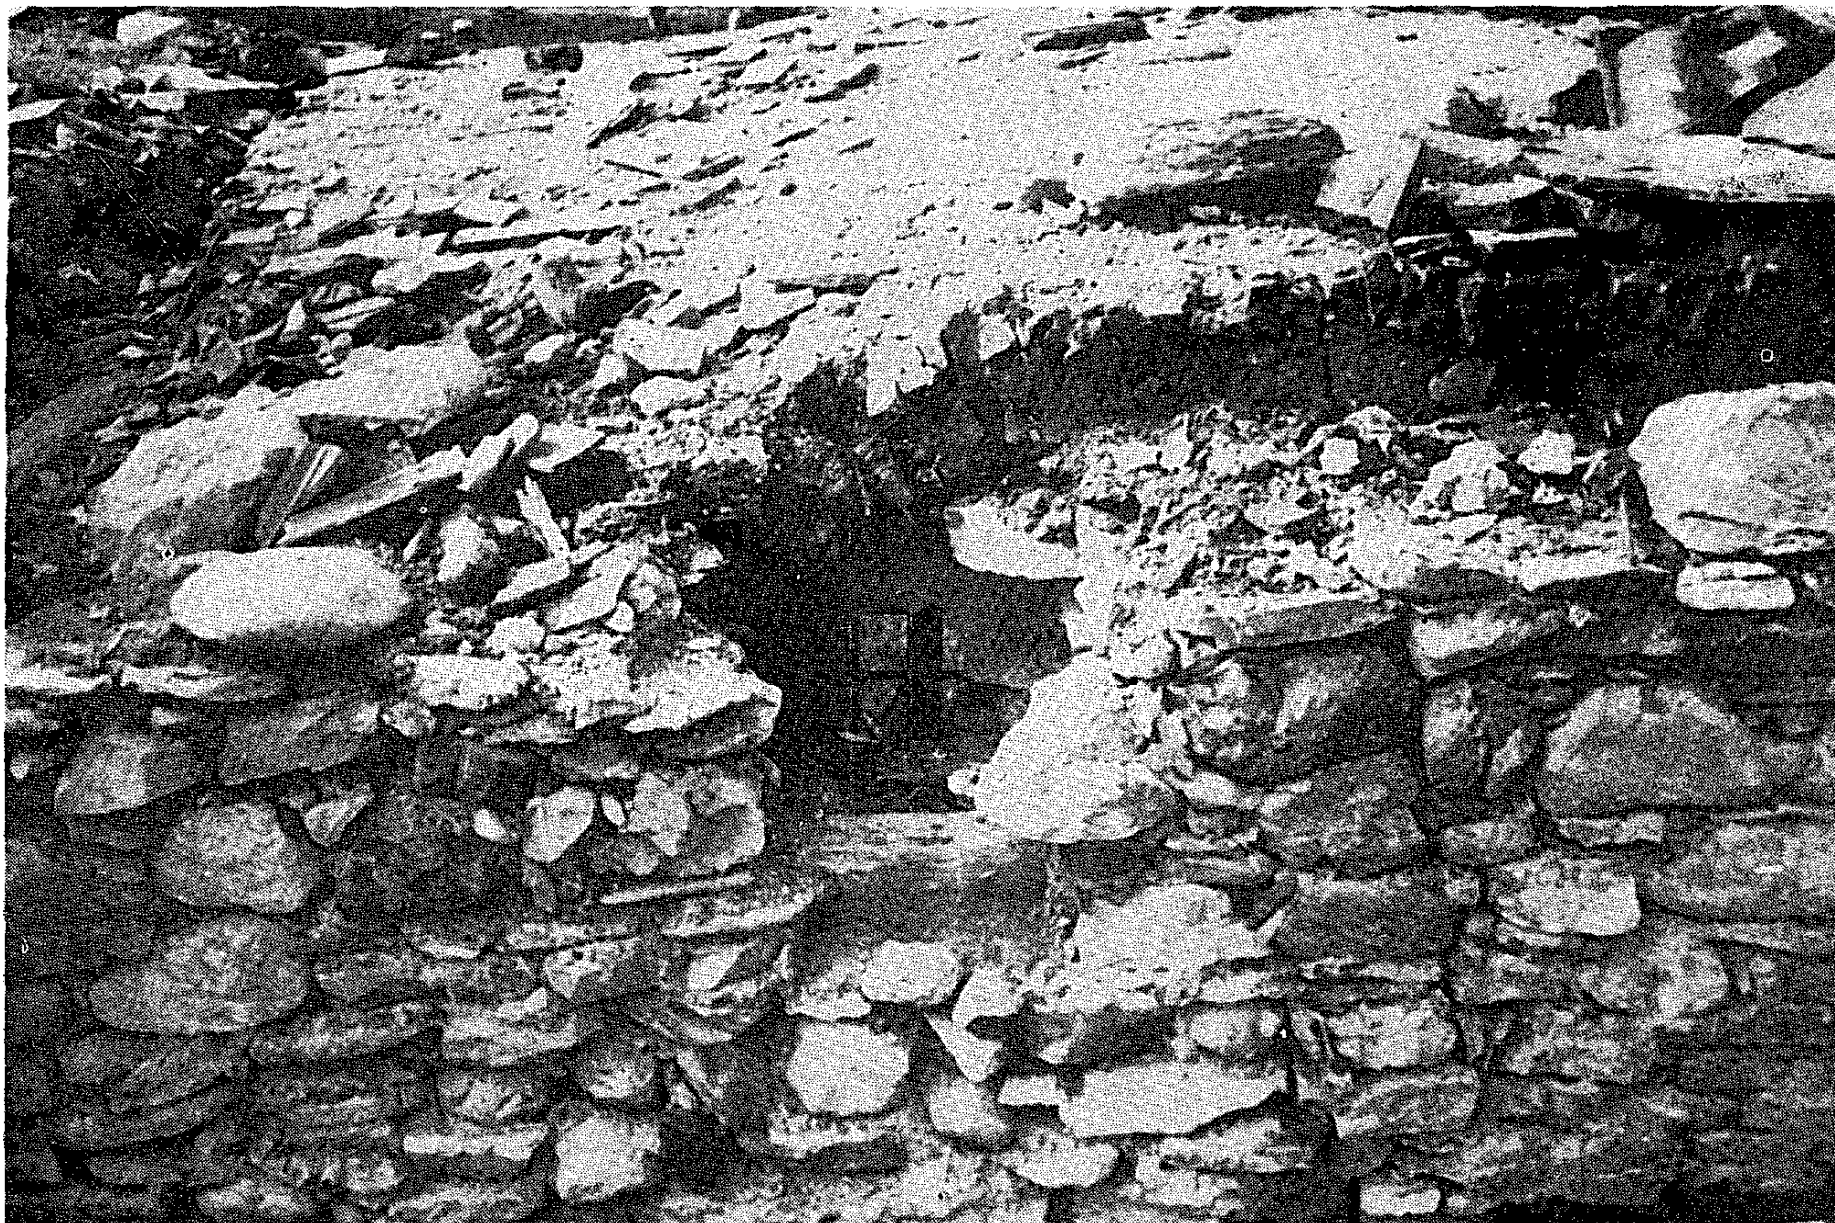
110. Милошев конак, изглед старијег каменом озиданог подужног зида и крстастог свода који су радили Милошеви мајстори. Зид је проваљен а свод испуцао, Р. Живковић.

110. Le konak de Miloš — Vue du mur longitudinal plus ancien construit en pierre et de la voûte d'arêtes croisées construite par les ouvriers de Miloš. Le mur est percé, la voûte fendillée. R. Živković.

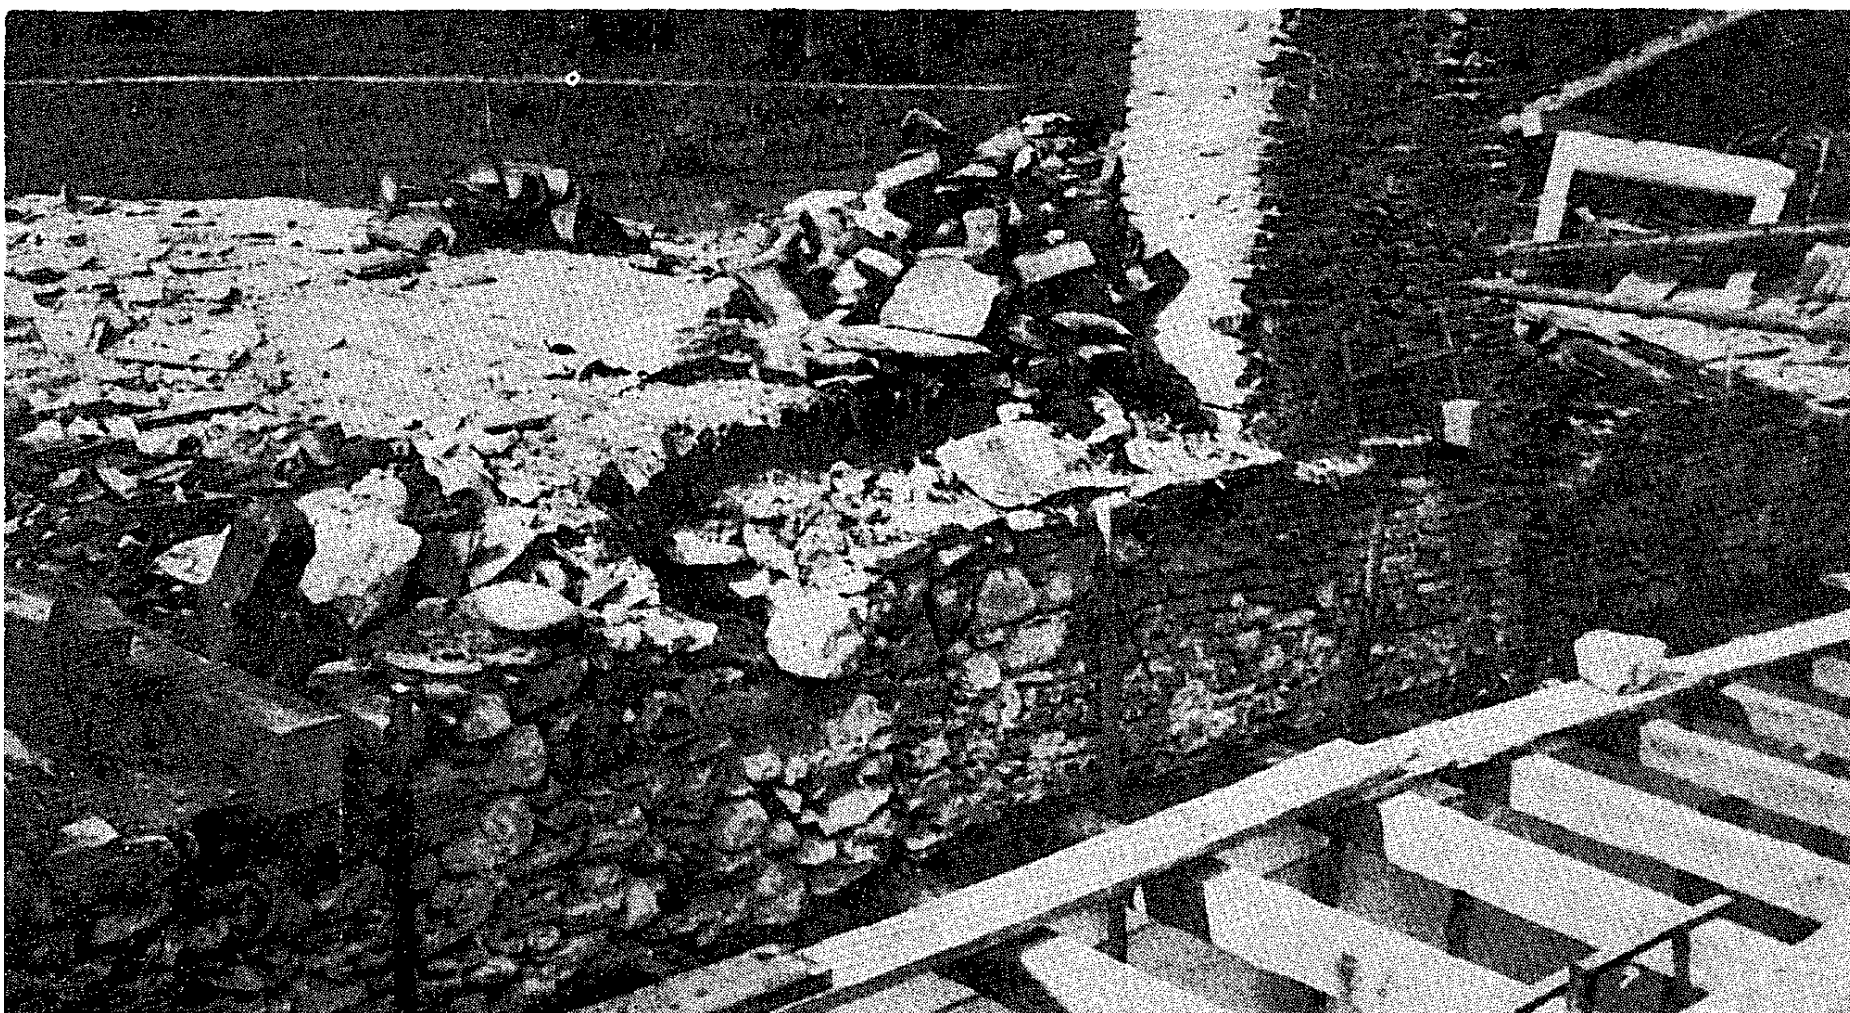
111. Милошев конак — изглед подужног зида и греда спуштене таванице над ходником, Р. Живковић.

111. Le konak de Miloš — vue du mur longitudinal et des solives du plafond bas audessus du couloir. R. Živković.

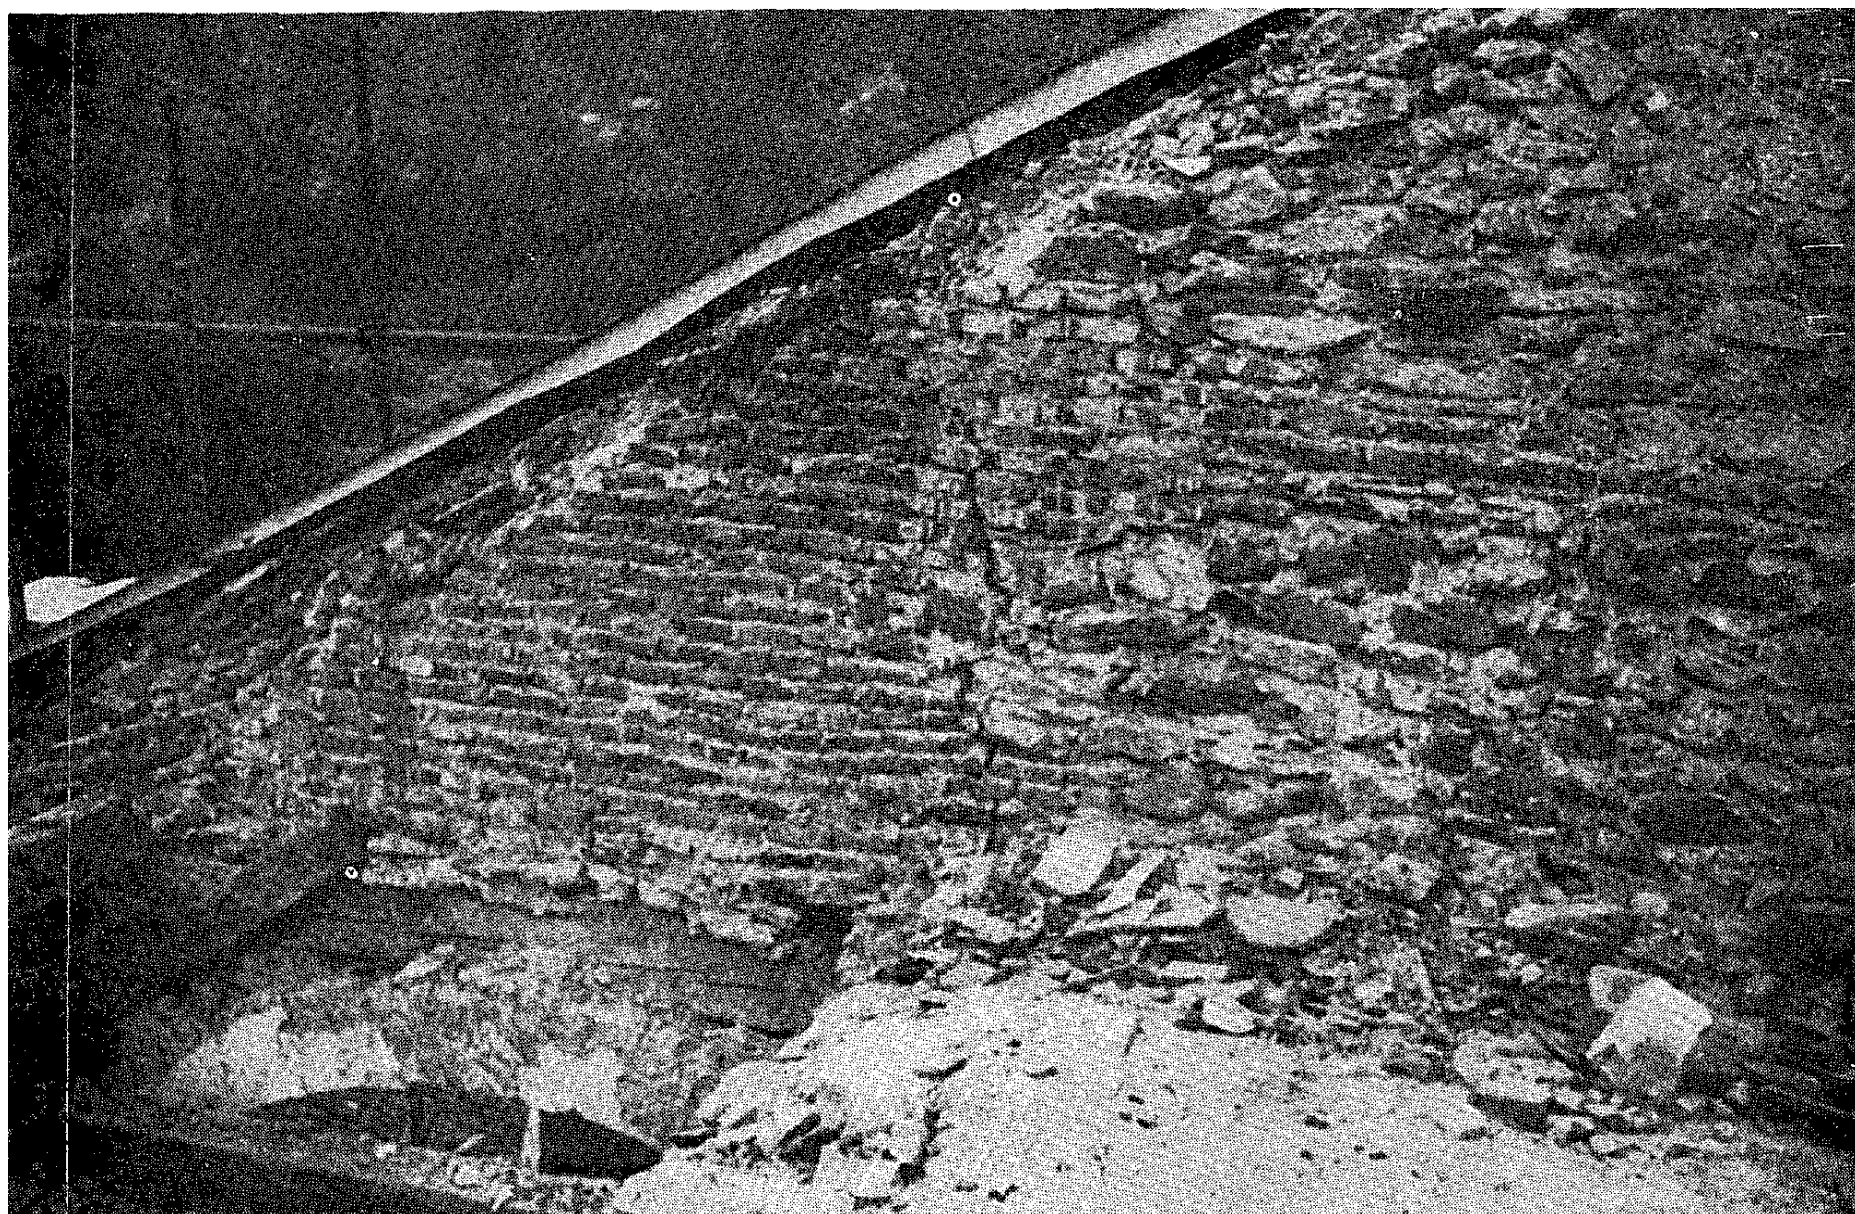
Део источног калкана је такође дозидан (слика 112). Из овога се може закључити да је дрвени трем ишао свом дужином северног зида конака.

112. Милошев конак — 1833. године, Милошеви зидари су опеком зидали сводове, зид лучног трема и делове калкана, Р. Живковић.

112. Le konak de Miloš. En 1833 les maçons de Miloš ont construit en brique les voûtes, les murs du vestibule voûté et une partie des combles. R. Živković.

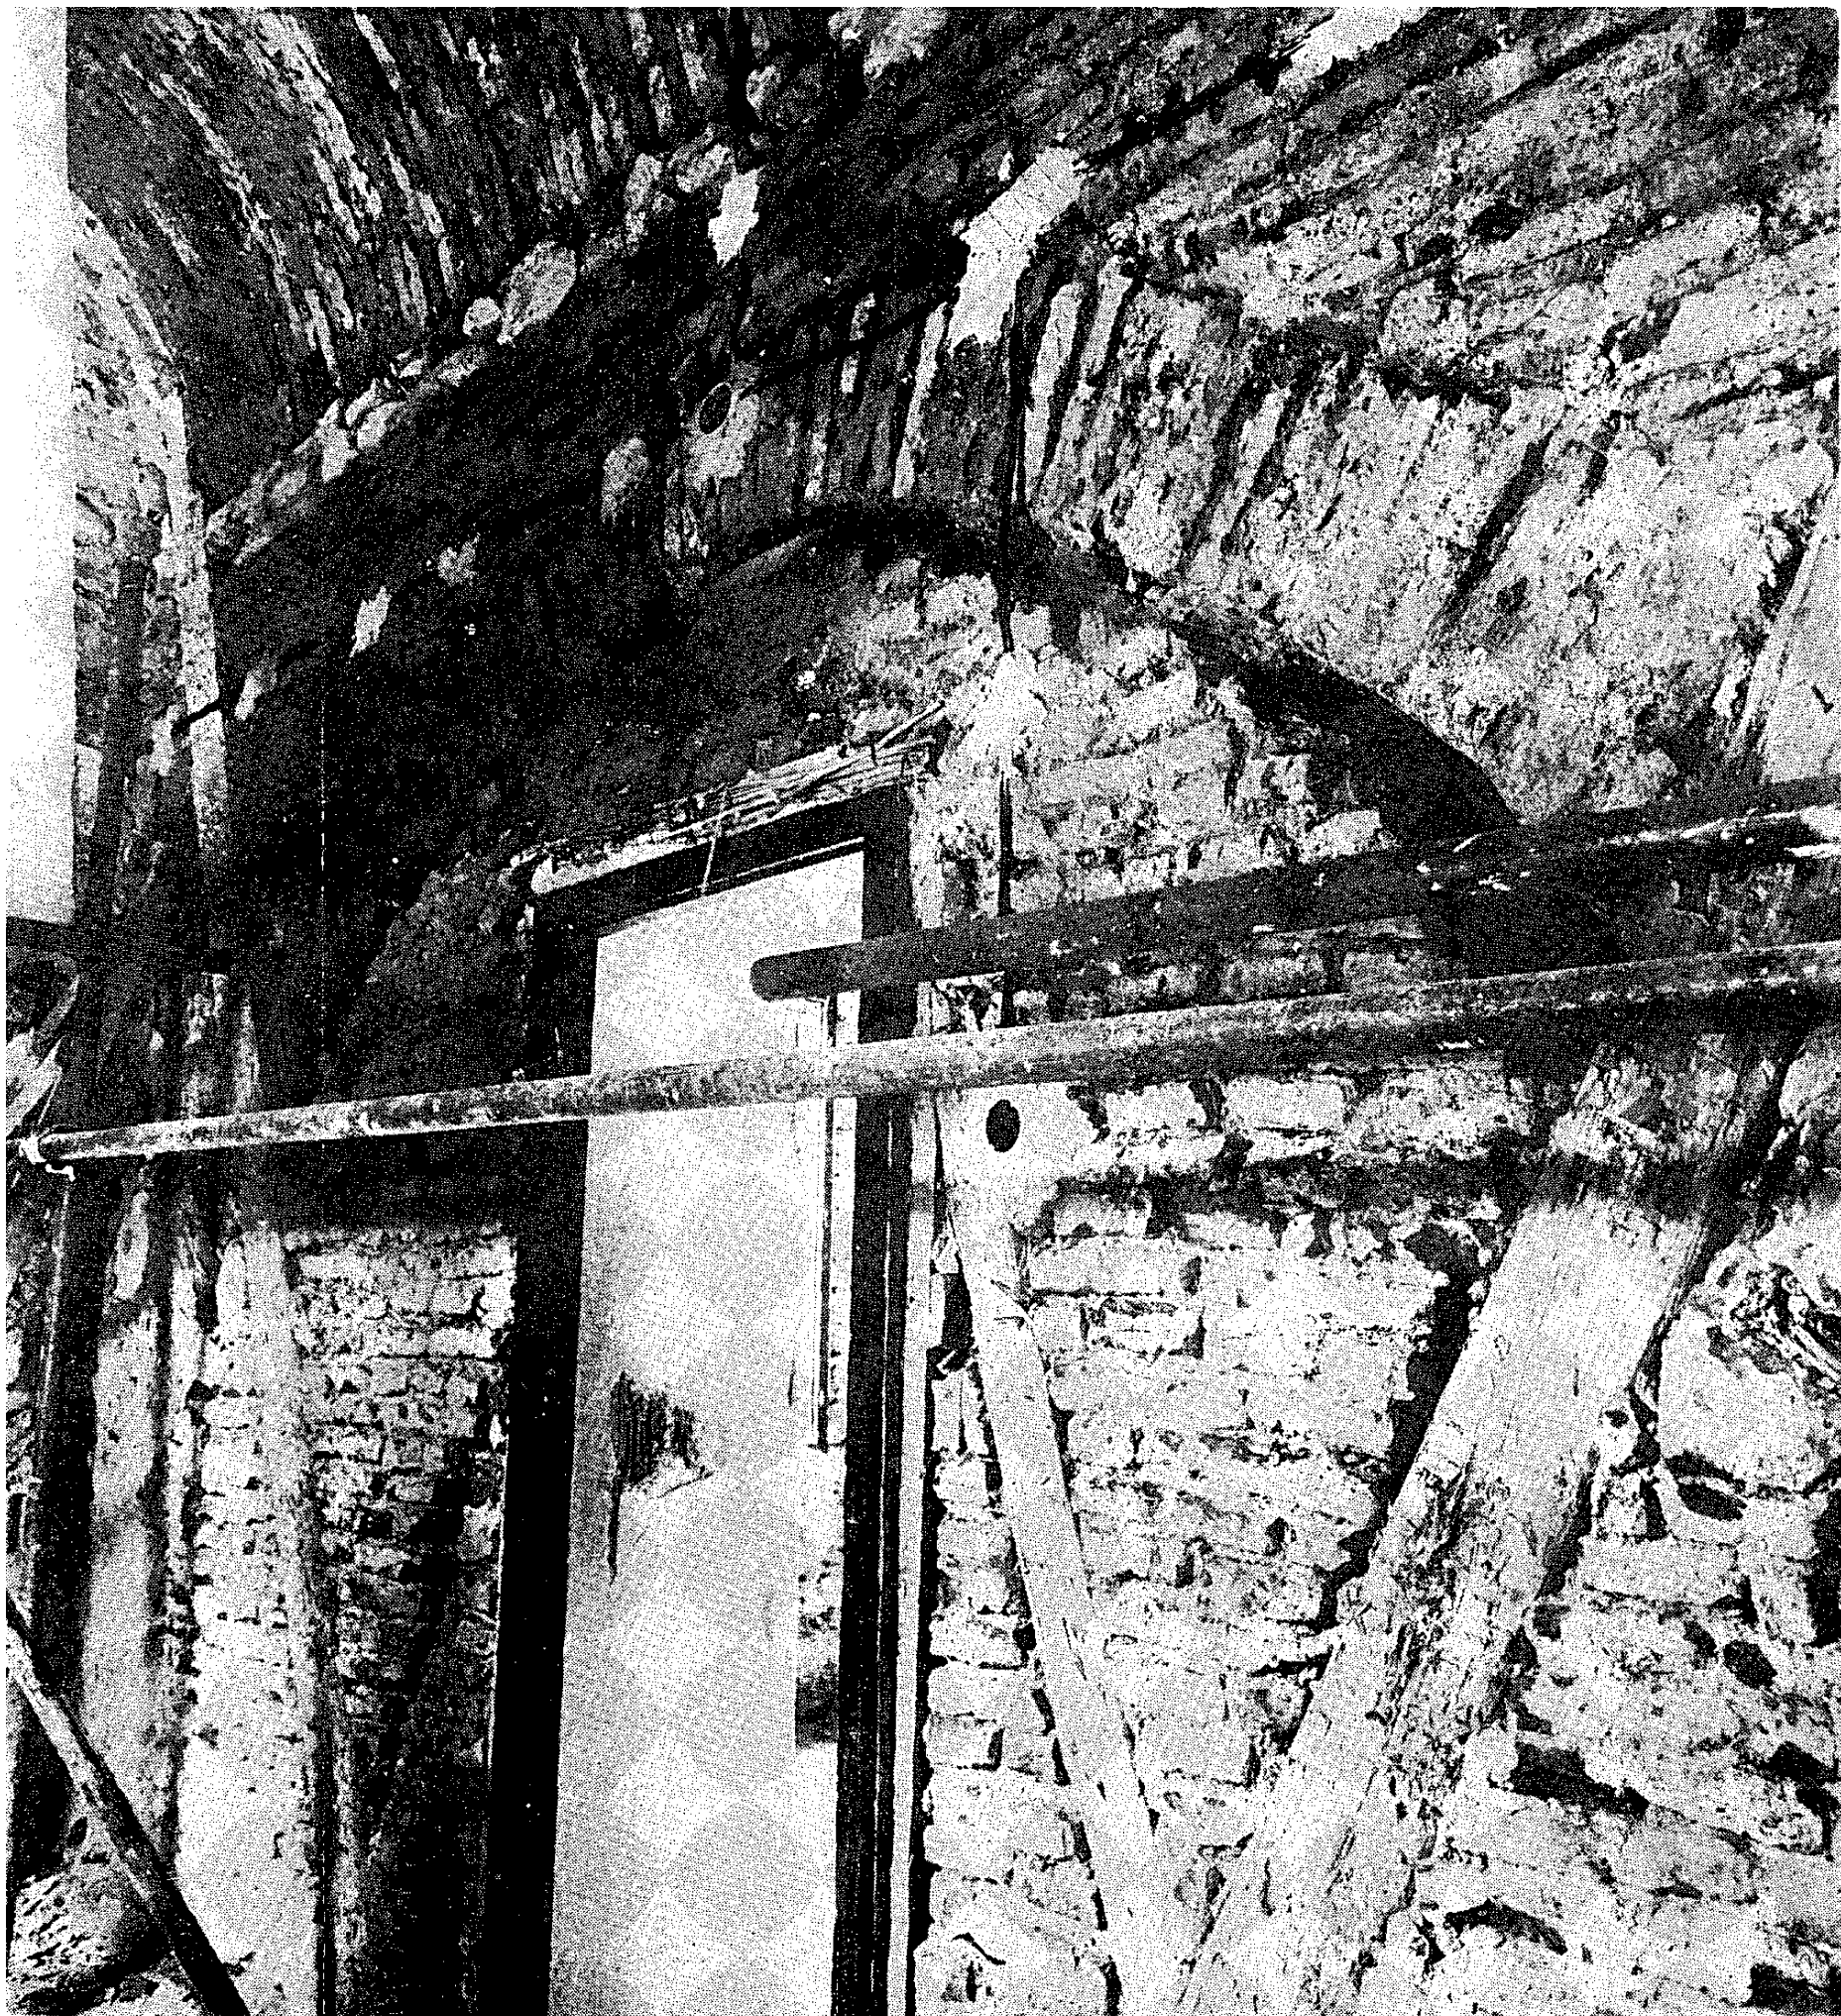
Почетак радова 1978. године дошао је у последњем тренутку. Већи део кровне конструкције био је сасвим труо. Како је дошло до труљења греда у бази преградних зидова, луци су се слегли и појавиле су се велике пукотине изнад њих. Косе греде прихватиле су при томе још један део оптерећења од зидне испуне (слика 115).

113. Просторија 1 и 2 на спрату. Косо постављене греде прихватају и преносе оптерећење на подужне зидове. Услед труљења хоризонталних носача дошло је до слегања испуне под луцима и појаве великих пукотина, Р. Живковић.

113. Les pièces 1 et 2 de l'étage. La charpente posée en biais reçoit et transmet la charge sur les murs longitudinaux. Par suite de la pourriture des poutres horizontales, le support des arcs s'est affaissé ce qui a provoqué de grandes fentes. R. Živković.

У оквиру средстава одобрених за радове у 1976. години било је могуће извршити оправке на источном делу конака у дужини од 15 m, што износи приближно 1/4 зграде (слика. 116). Комплетна дрвена конструкција крова је замењена. Уместо хоризонталних дрвених греда над преградним и дуж подужних зидова израђени су армирани бетонски елементи. Над ходником на спрату, на првобитној висини, израђена је таваница од монтаопеке, а дуж јужног зида над лучним отворима, према висини венца, израђени су серклажи.

За зидање 1839. године употребљен је малтер веома лошег састава: песак је био ситан, муљевит, а справљан је уз минималну употребу креча. Већи део зидова је президан, а луци и сводови морали су бити инјектирани. Кровна грађа је импрегнирана и изолована, плоче на венцима замењене су новим, извршено је поновно малтерисање зидова и учвршћен је свод над тремом у приземљу. Иструлеле греде наспрам стубова у своду трема замењене су такође бетонским елементима. Удубљење коју ствара свод са подужним зи-

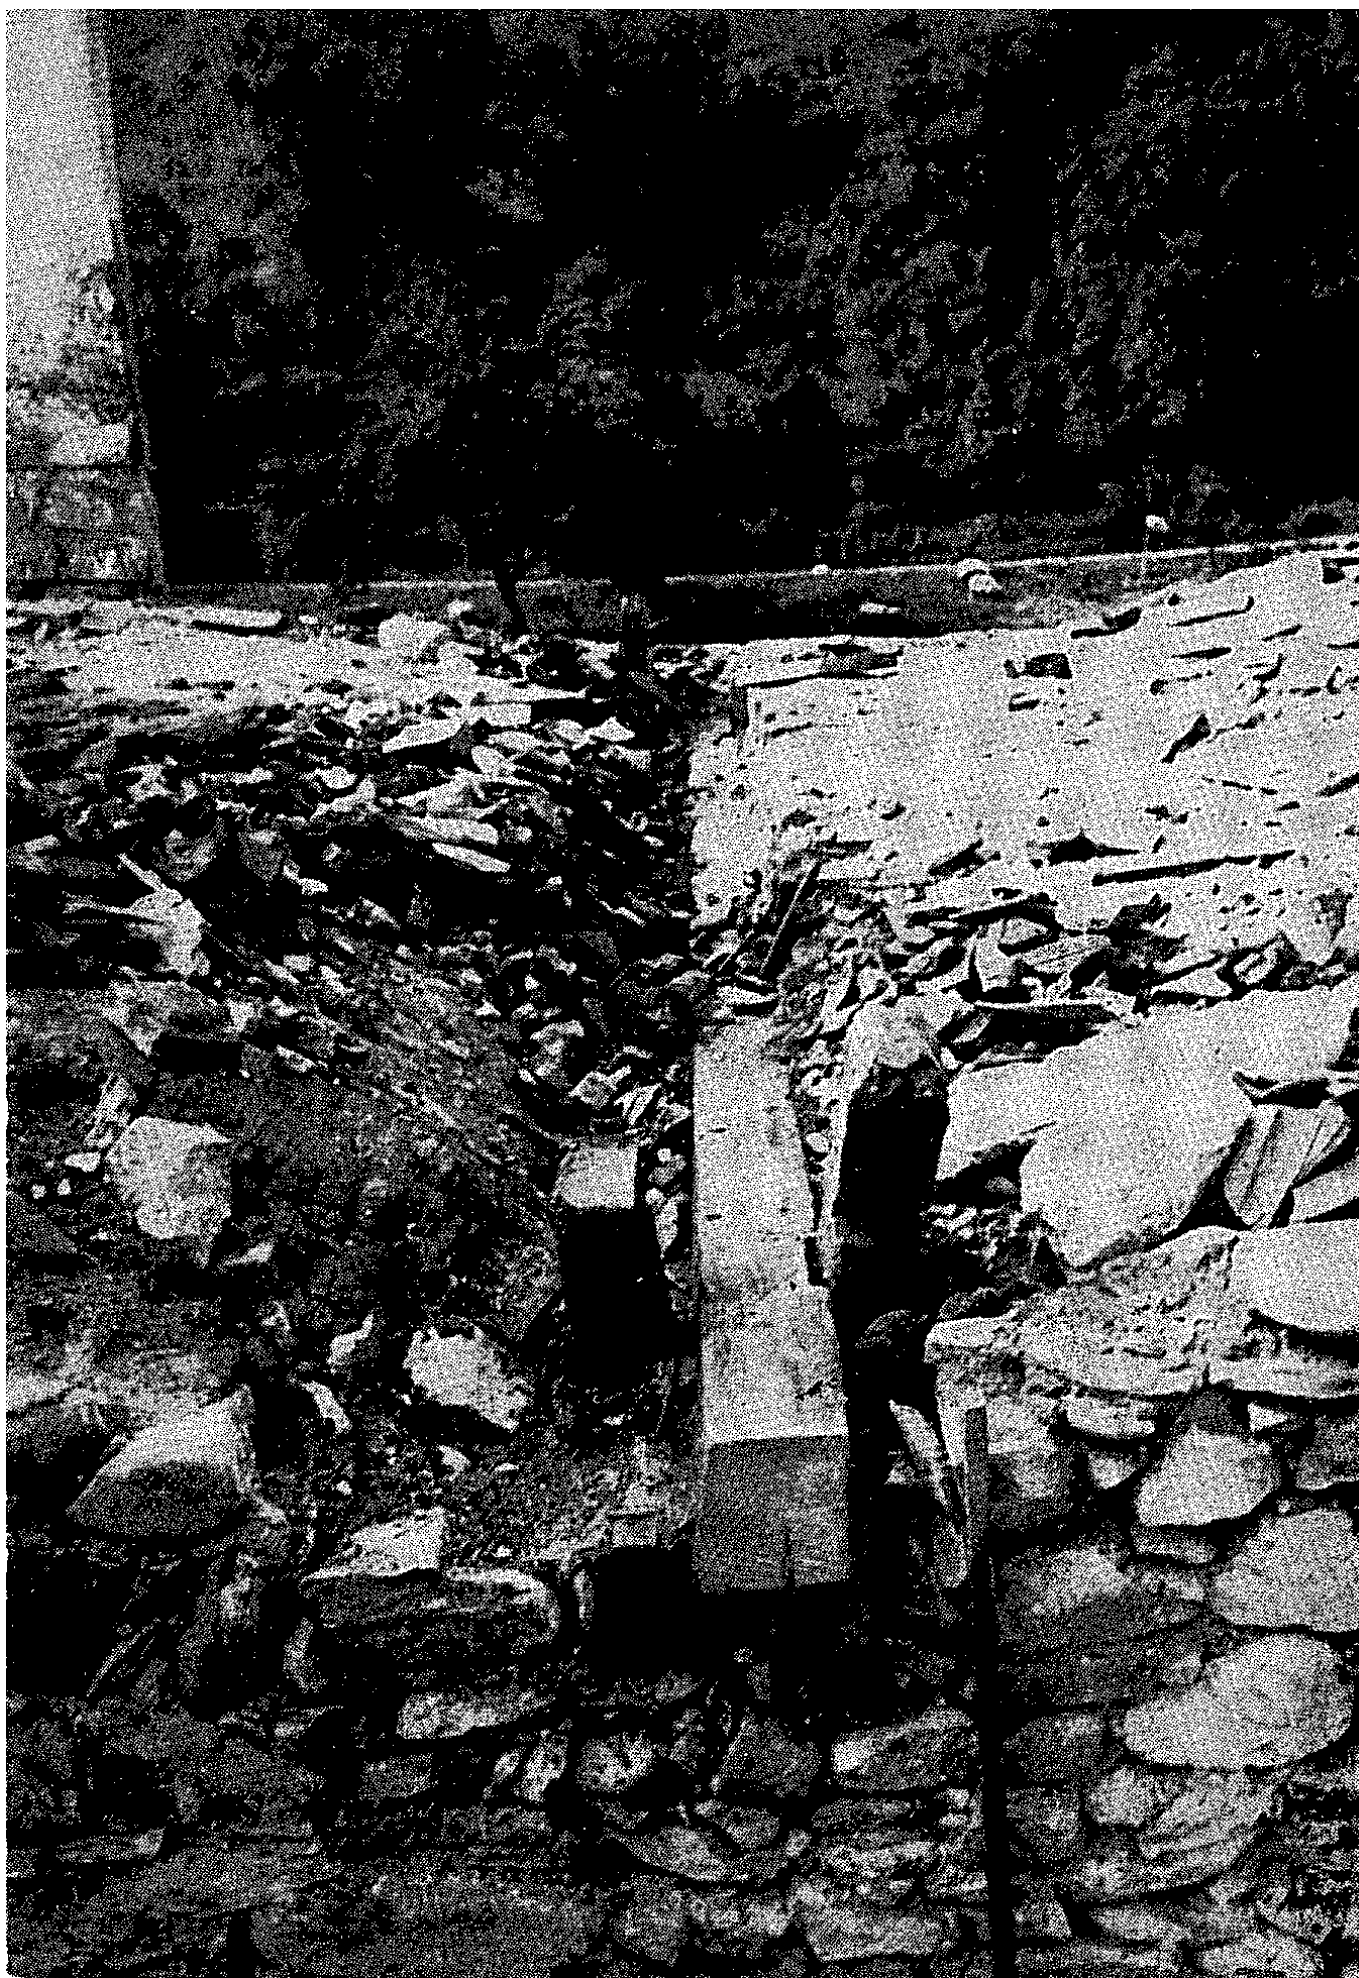
учвршћивале јужне и северне стране крстастих плафона спрата (слика 114).

114. Милошев конак — косе греде биле су на крајевима прихваћене хоризонталним гредама које су биле и ослонци за крстасте сводове, Р. Живковић.

114. Le konak de Miloš — la charpente posée de biais rejoignait les poutres horizontales qui supportaient aussi les voûtes d'arêtes croisées. R. Živković.

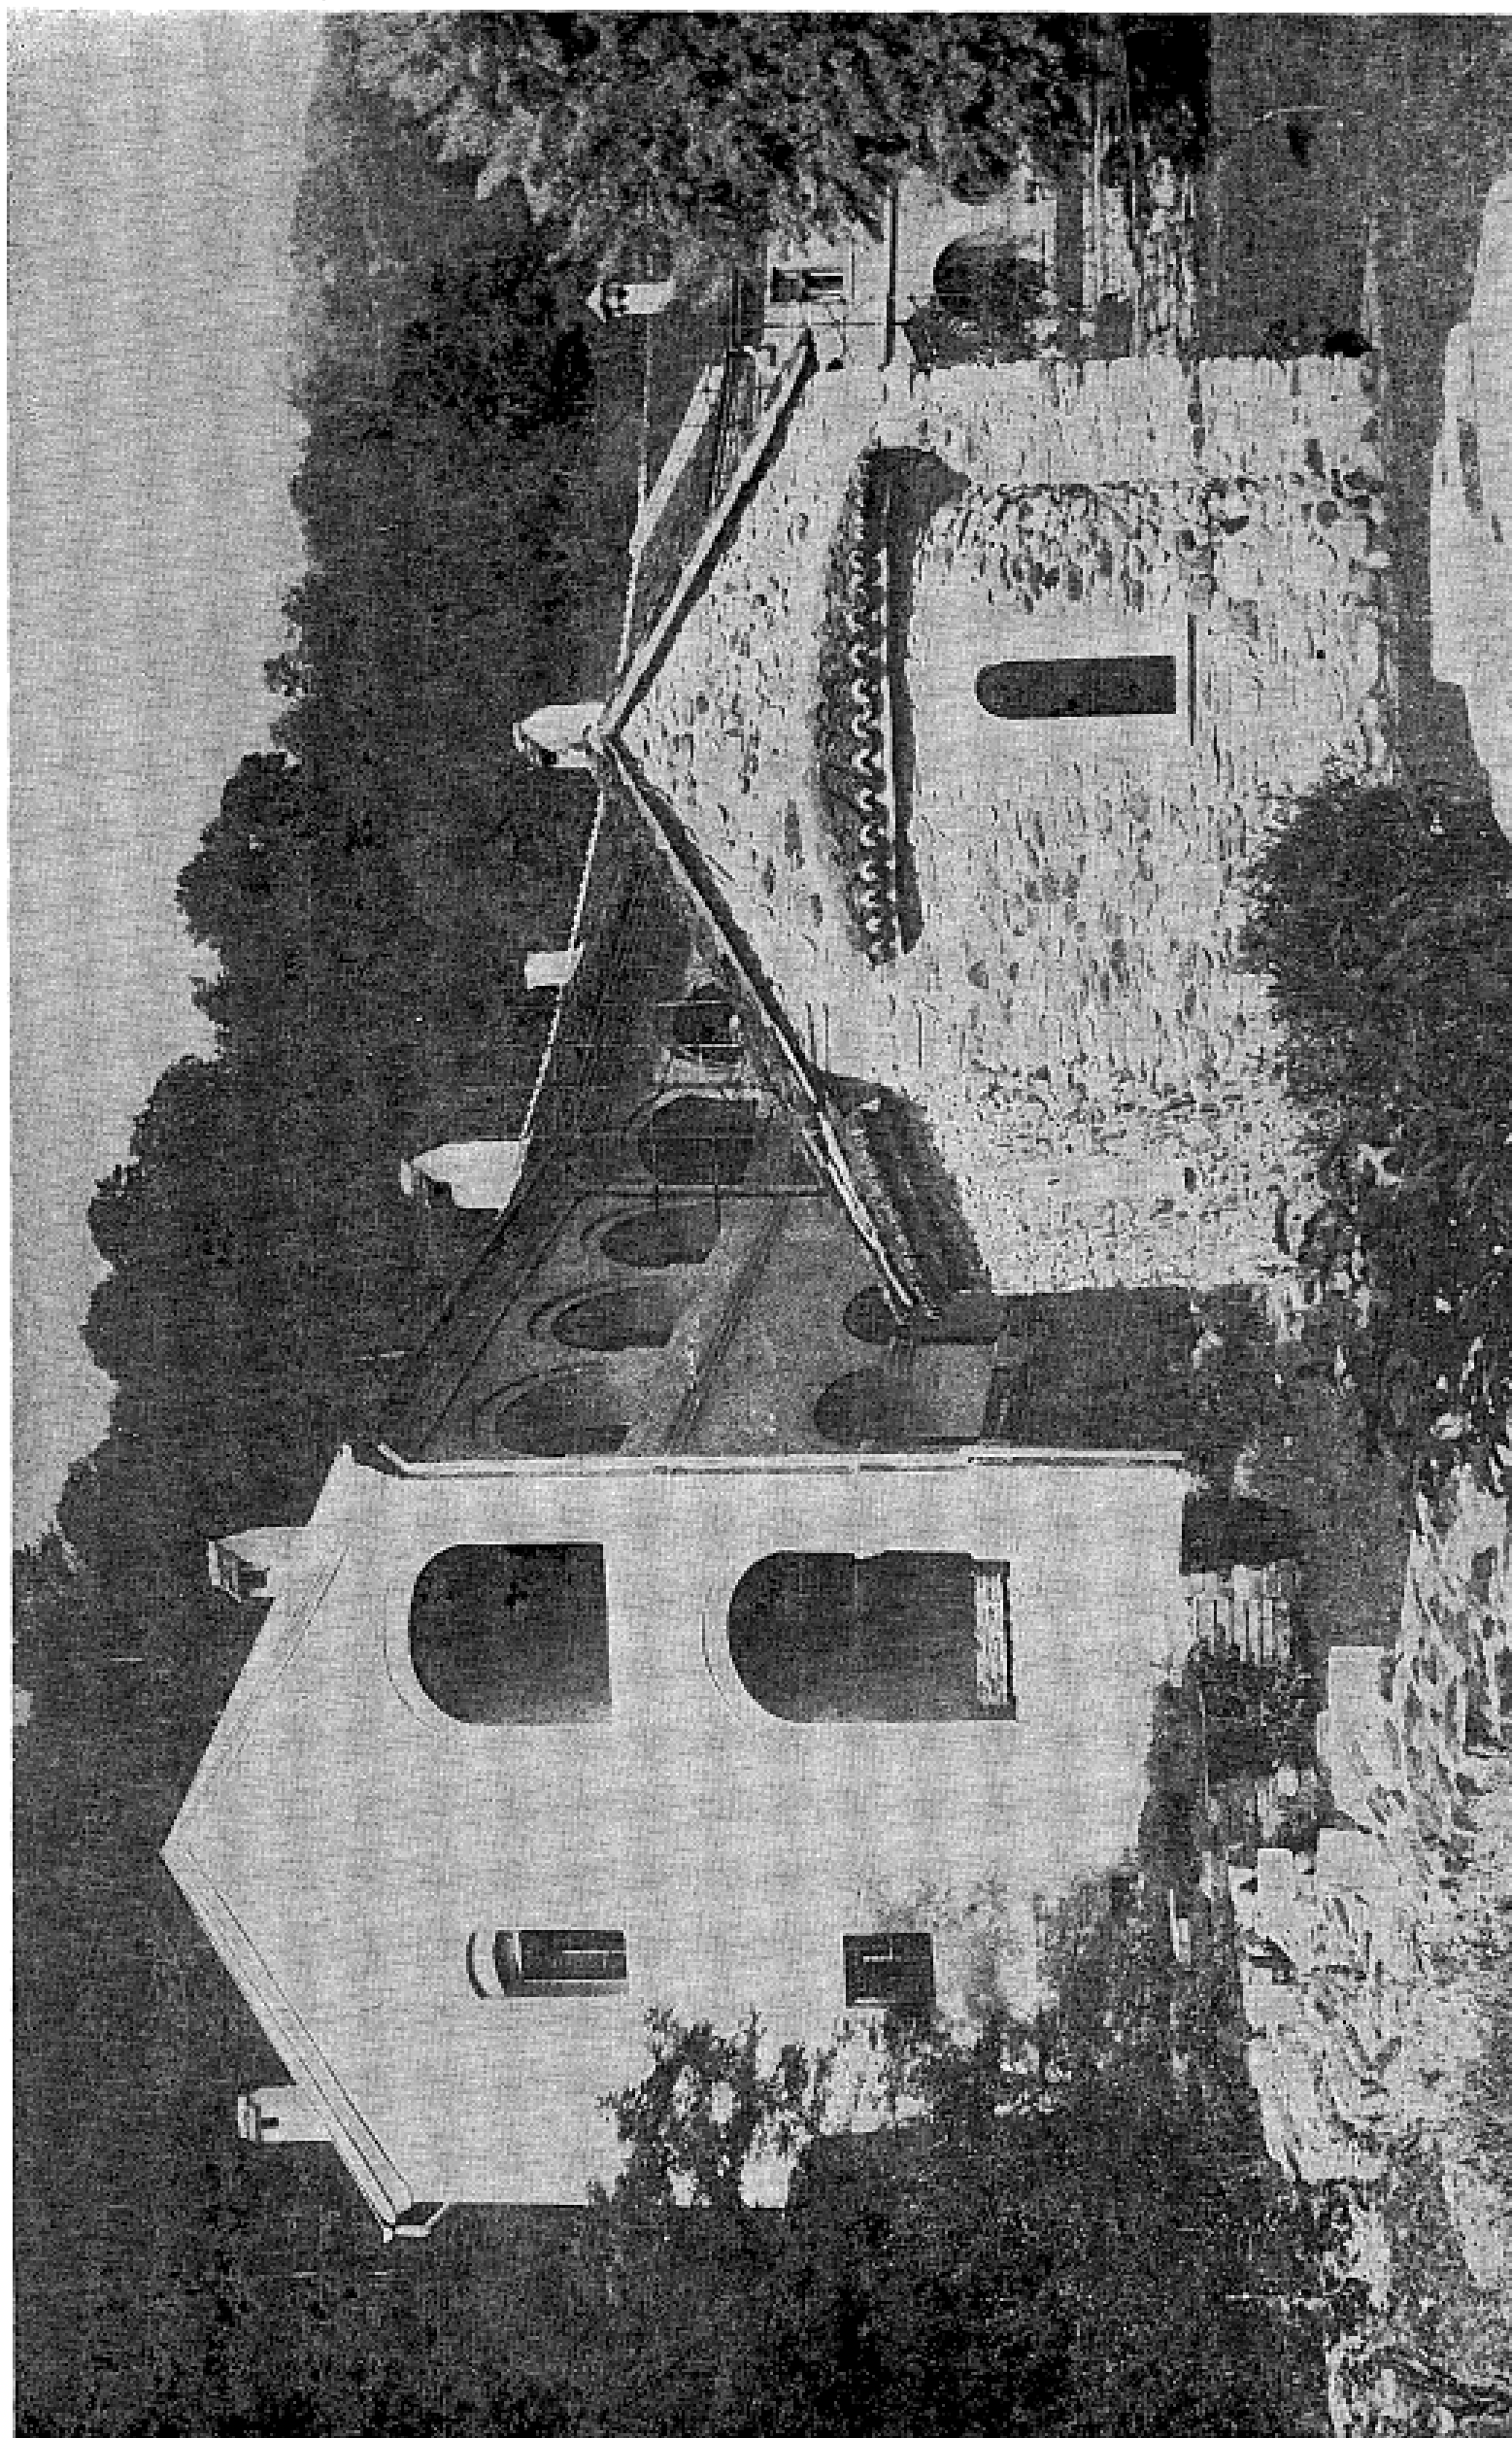
115. Милошев конак — изглед прве ламеле конака након отарања зазиданих лучних отвора и малтерисања зидова, Р. Живковић.

116. Le konak de Miloš — Vue de la première lamelle du konak, après le percement des ouvertures voûtées qui avaient été murées, et le recouvrement des murs d'un enduit de mortier. R. Živković.
