## VI РАДОВИ НА КОНАЦИМА ИЗ 1912. И 1927. Г ОД.

## VI. TRAVAUX EFFECTUÉS SUR LES »KONAKS« (BATIMENTS HOSPITALIERS ET CELLULES DES MOINES)

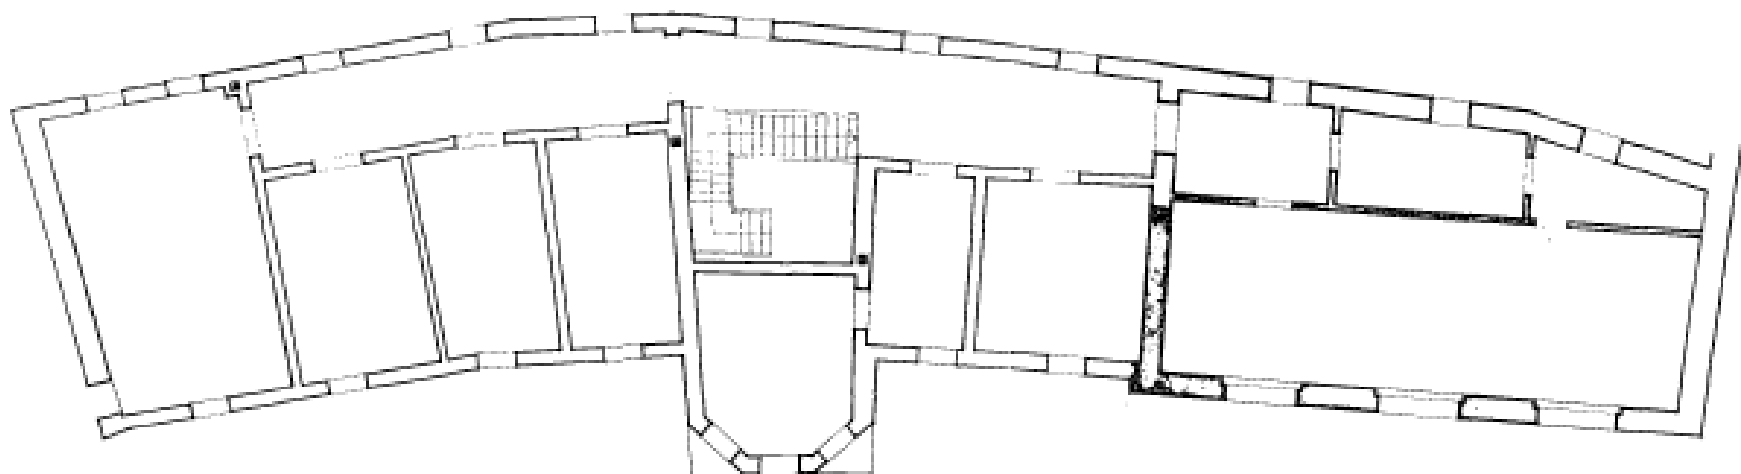
цртеж 61. Конаци из 1912. и 1927. године основа спрата,

Решавању основа конака пројектанти нису ни изблиза поклонили довољно пажње. Пратећи основом лучни облик зида манастирског утврђења, једноставно су поделили простор на велика одељења и уз широки нерационални ходник дуж спољних зидова добили просторе ружних облика и сасвим нефункционалне (цртежи 61, 62).

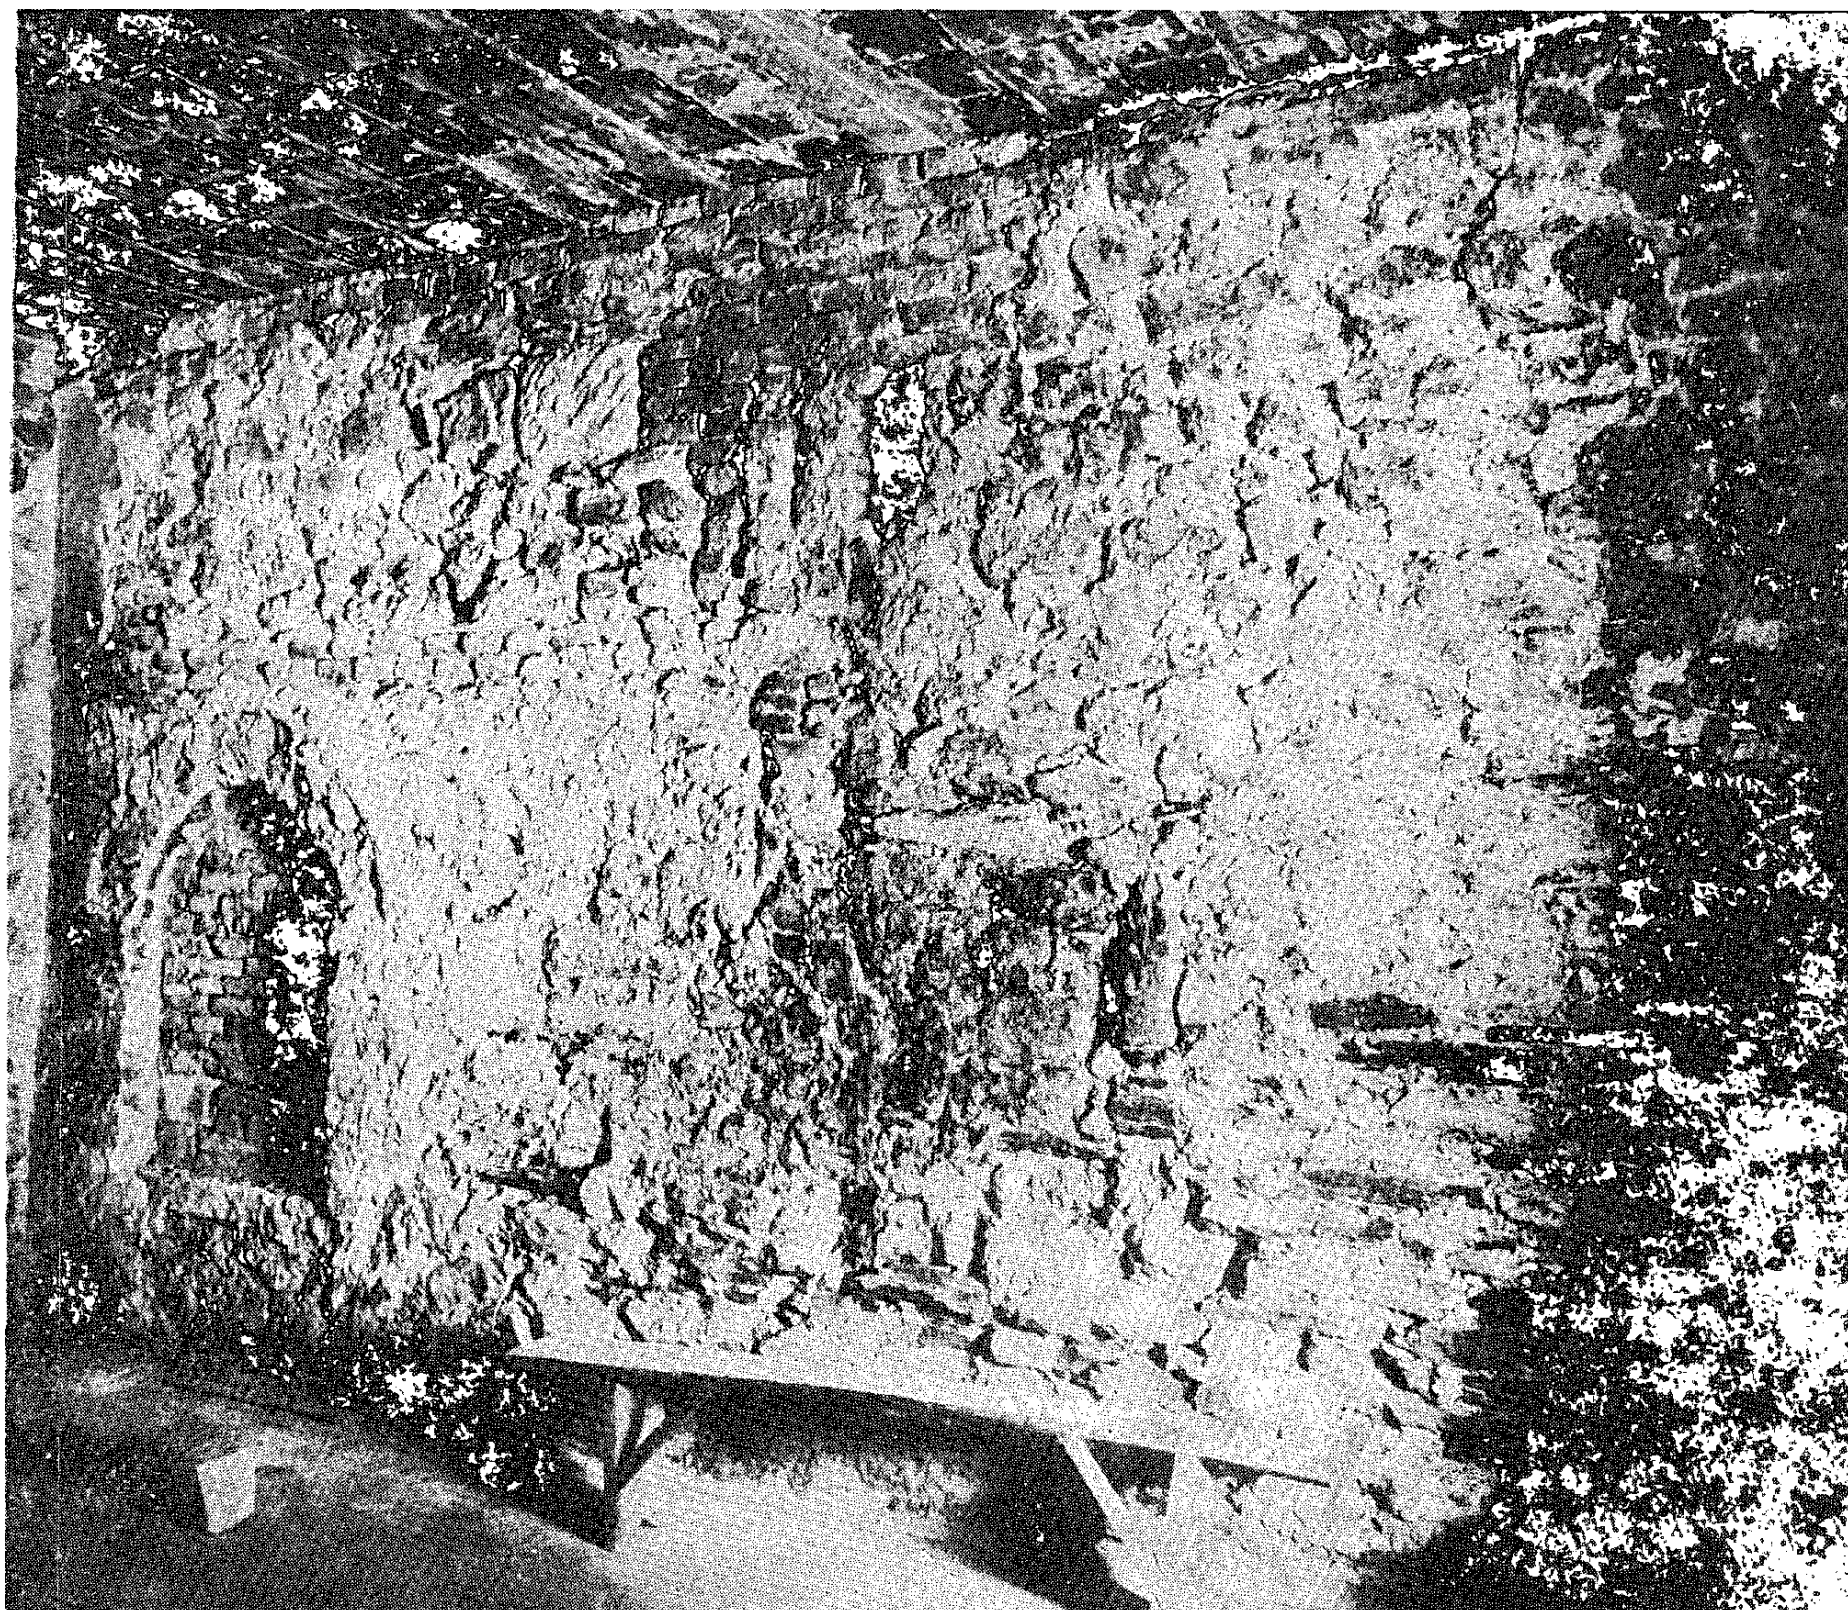
Зидови приземља конака из 1912. године припадали су старијем објекту у неколико махова оправљаном. Види се то по начину зидања и јасно издвојеним површинама каснијих оправки. Исто важи и за подужни зид приземља. (слике 108, 109).

106. Преградни зидови у приземљу конака из 1912. су у ствари зидови старијих објеката који су оправљани у неколико наврата 1970. године, Р. Живковић.

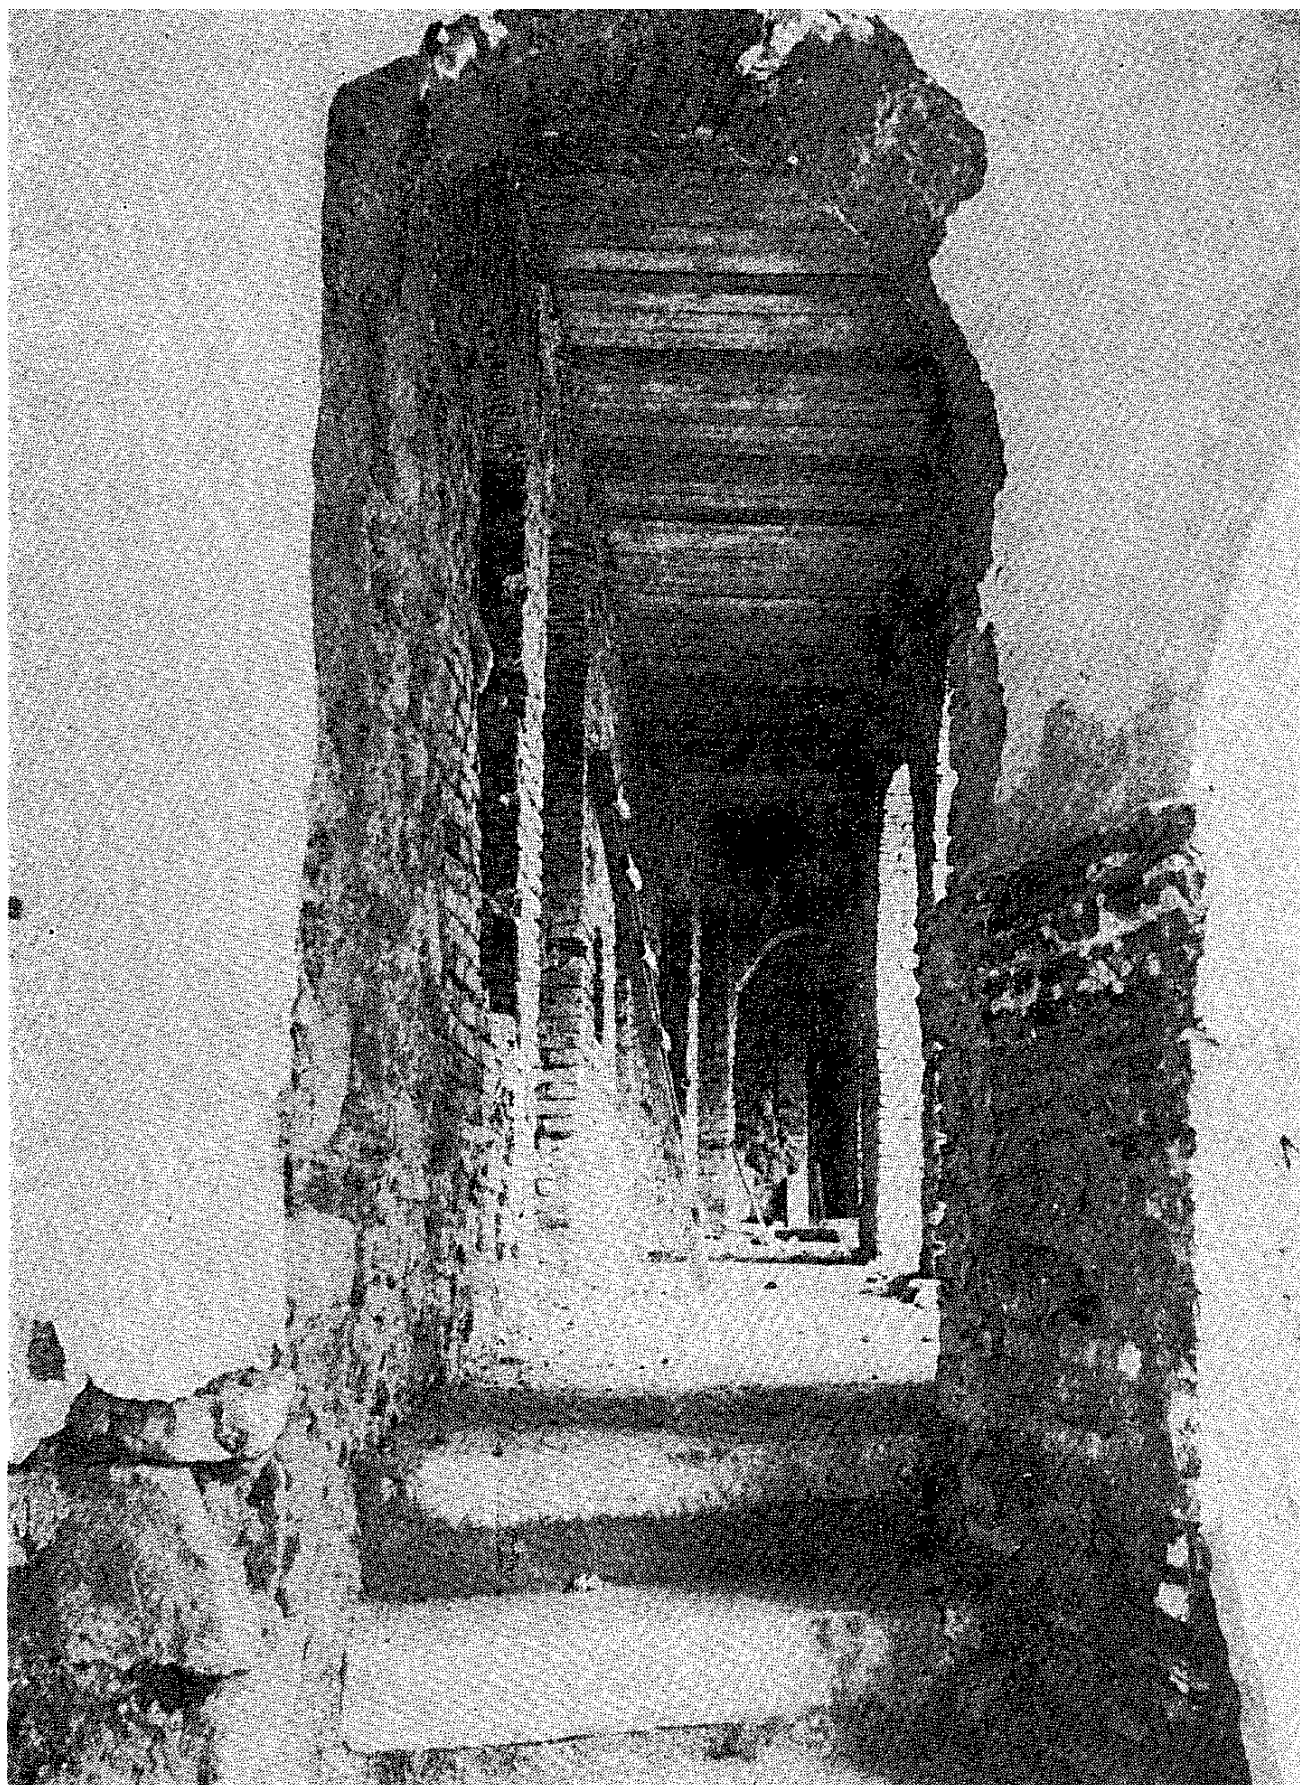
107. Конак из 1912. зид према ходнику такође је припадао старијем објекту, Р. Живковић.

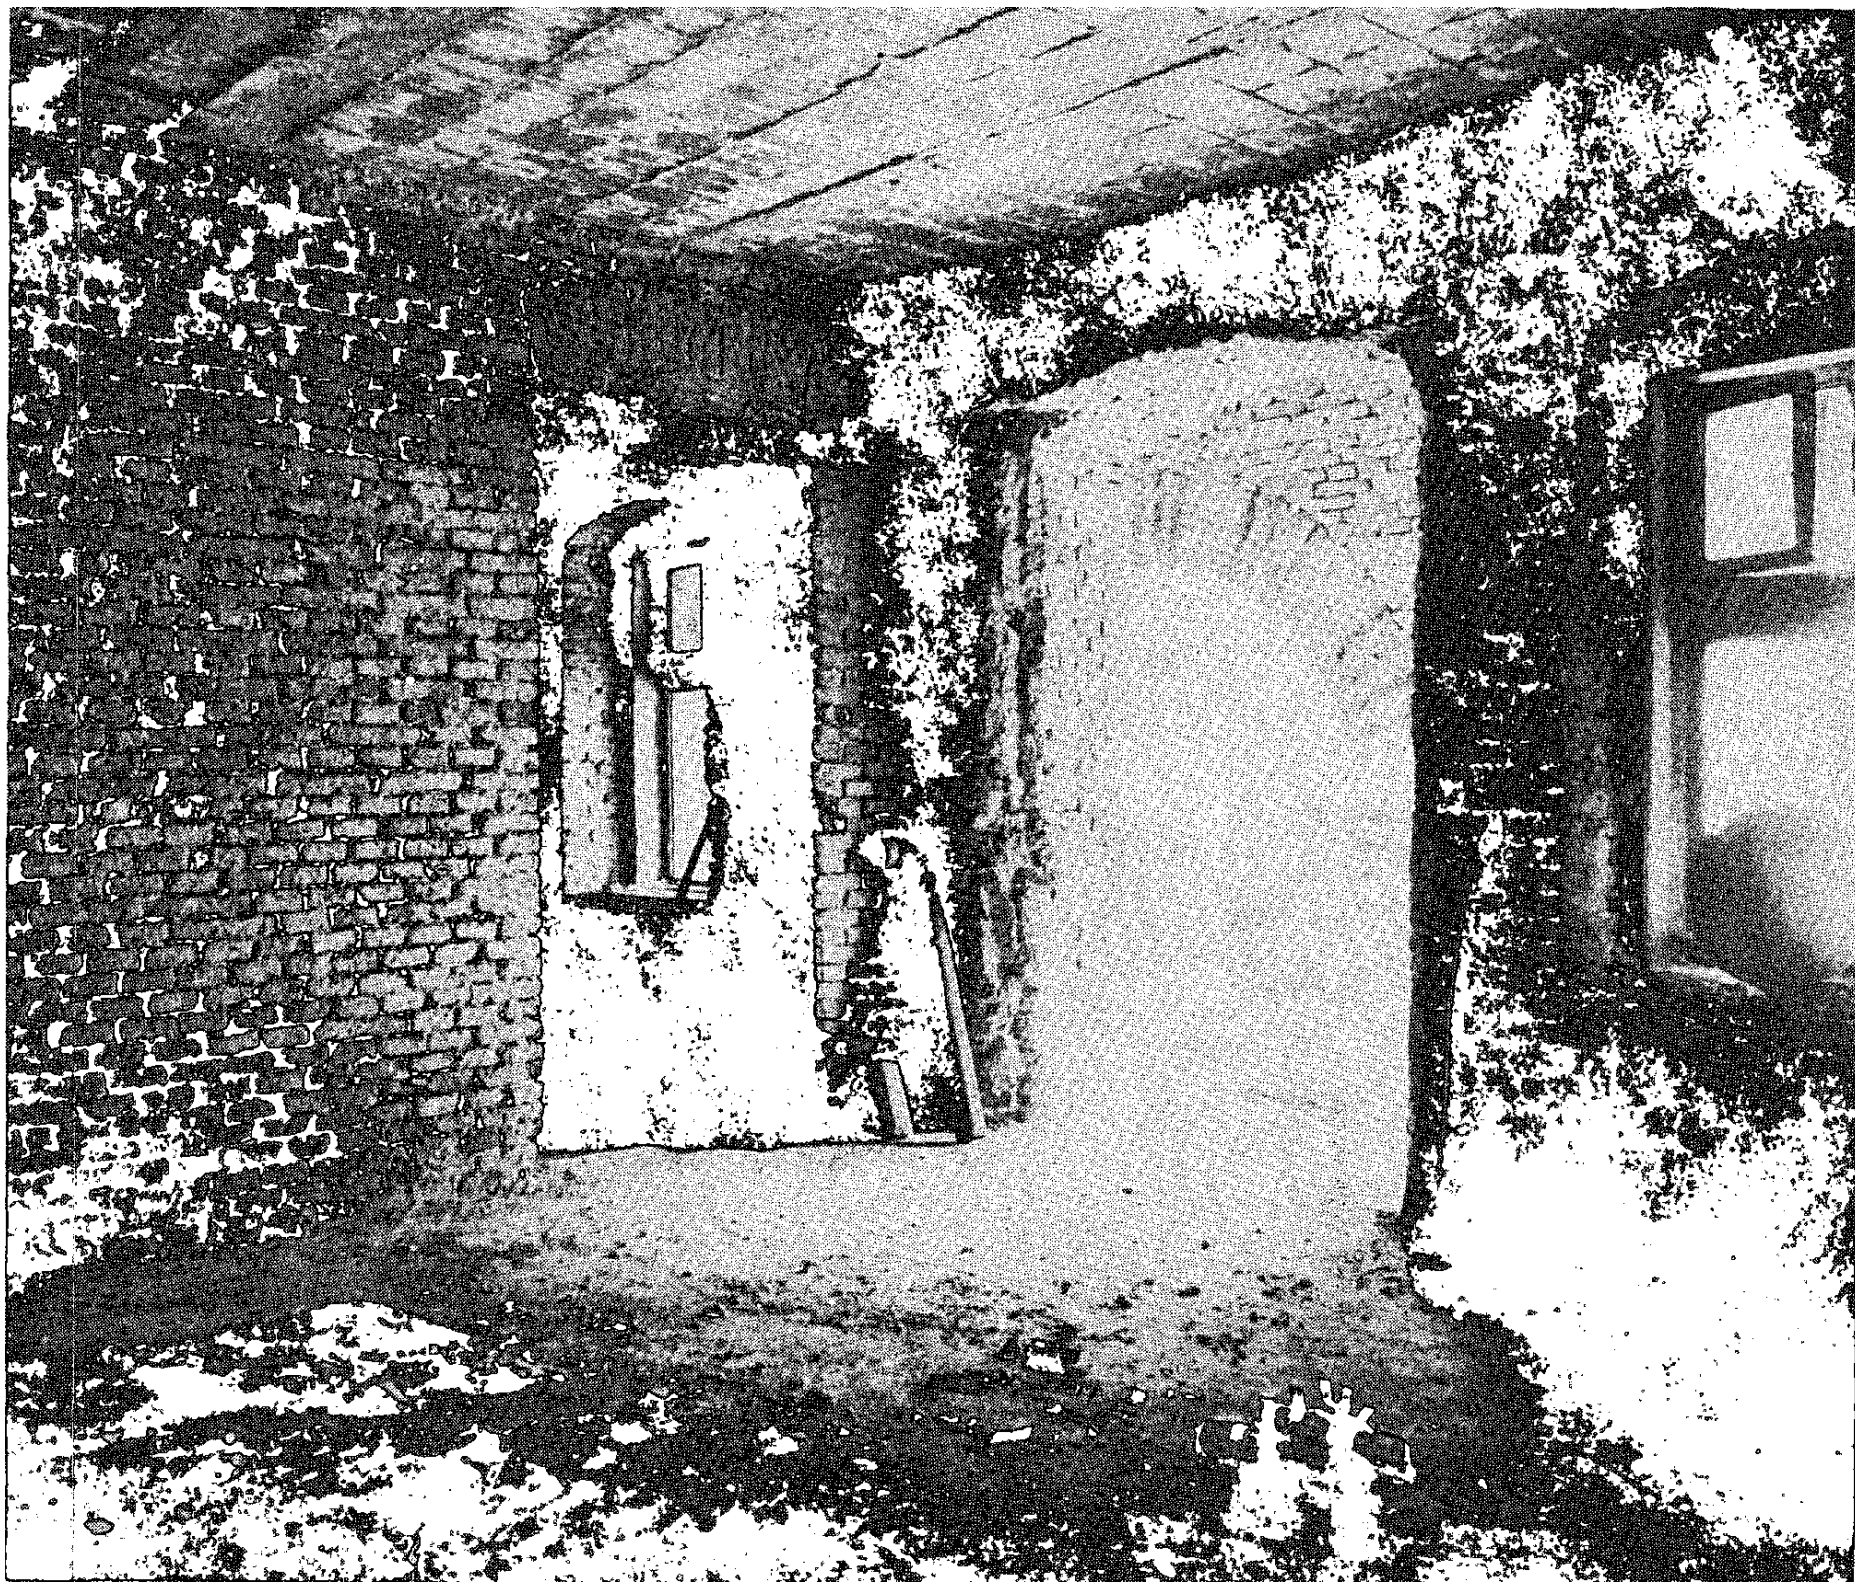
Сви конаци, ослоњени залеђем на бедемски зид, били су веома угрожени влагом. Да би се одбранили, од овог монаси су у приземљу оба конака зидали додатне зидове на удаљености од око 0,5 m, упоредо са бедемским зидом, но тиме, пошто није била уграђена хоризонтална изолација, није уследило никакво побољшање. С временом је међуспратна дрвена конструкција толико иструлила да је довела у питање, како безбедност станара конака, тако и безбедиост суседних објеката.

108. Конак из 1912. Пошто је дрвена међуспратна конструкција потпуно пропала замењена је монта — таваницом. 1970. године, Р. Живковић.

Замењена је цела дрвена међуспратна конструкција: над великом трпезаријом плочом ојачаном ребрима, а у источном крилу, где распоред просторија у приземљу није мењан, монта-таваницом. Спрат је претрпео највеће измене. Наместо бочног положаја ходника и једнотрактног распореда соба, усвојен је двотрактни систем.
