КО ЈЕ САГРАДИО КРСТИОНИЦУ ИЗ РАДОСЛАВЉЕВЕ ПРИПРАТЕ И ГДЕ СЕ ОНА ПРВОБИТНО НАЛАЗИЛА?³³

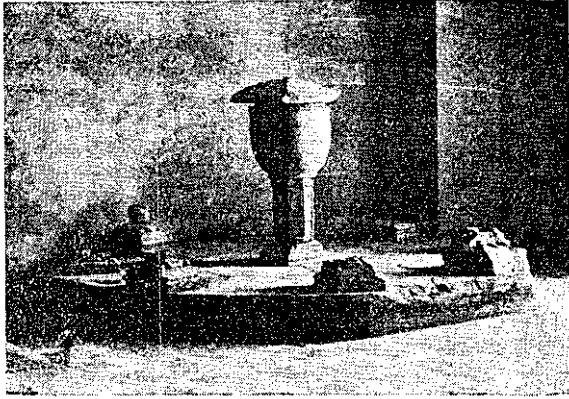
Сл. 97. — Данашњи изглед крстионице у припрати краља Радослава у Студеници

У југозападном углу Радослављеве припрате налазе се мермерни остаци једне осмоугаоне крстионице (сл. 97). Осим постамента и база на којима је почивало осам округлих и осмоугаоних стубова и базе у средини на којој је био суд крстионице, од ње се није више ништа оригинално сачувало. Данашњи суд крстионице је каснијег датума. Пластика њених база указује на то да је крстионица тесно везана за Богородичину цркву, а да се нашла у Радослављевој припрати само зато, што ју је ова својим пространством обухватила. Она чак првобитно није ни била на томе месту.

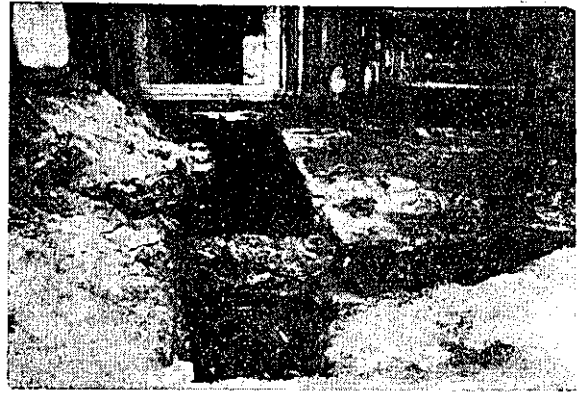
Сл. 98. — Откопани темељ испред западног зида Богородичине цркве у Студеници на коме је почивала некада крстионица

После подизања мермерних плоча, приметно сам у југоисточном углу припрате један камени масив и покушао да сондажом утврдим његов облик и однос према Богородичиној цркви. Овај масив озидан је ломљеним каменом у виду компактне плоче, која је дебела око 1,0 м. Он додирује темељ под западним зидом Богородичине цркве, али је одвојен од њега спојницом. Он има и много мању висину од овога, јер се темељ под западним порталом спушта више од 1,60 м. Плочасти масив је правоугаоног облика са једном страном

Плочасти масив био је уствари темељ на коме је некада почивала крстионица. На његовој горњој површини сачувао се чак и осмоугаони отисак, односно онај мали

подзид који је био изведен испод мермерног постоља крстионице. Прилично јасно су се уочавали остаци пет ивица, а све нису могле ни да се виде, јер је плоча била покривена делом старим патосом, а делом подужним зидом припрате.

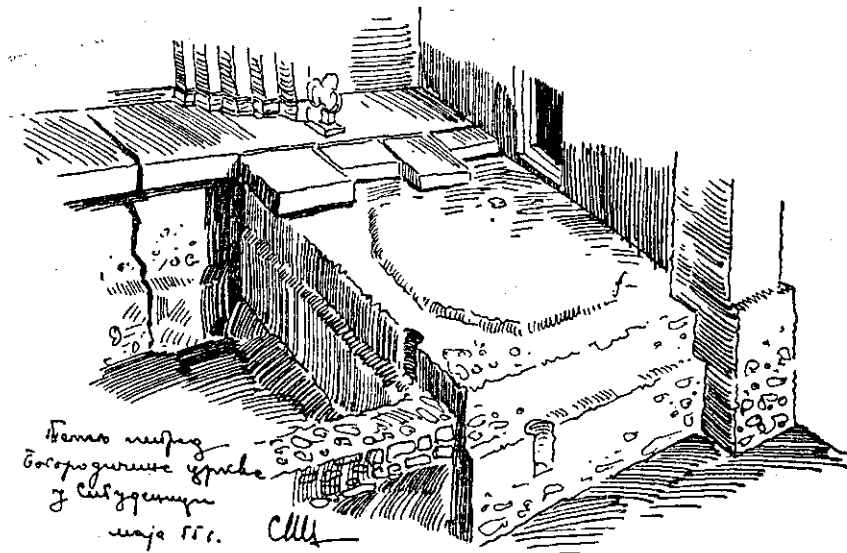
Сл. 99. — Скица откопаног темеља крстионице у припрати краља Радослава, Десно се види пиластер припрате како је налегао на темељ крстионице

од 4,85 м., а другом, до унутрашњег пиластра Радослављеве припрате, од 3,35 м. Пиластер припрате, међутим, једном својом трећином належе на плочасти масив, који се подвлачи испод њега, а другим делом лежи на своме темељу. С тога је вероватно да је првобитни облик плочастиг масива квадратан, јер са дебљином пиластра друга страна му је већ 4,30 м. (сл. 98). До висине од 0,50 м. плоча је озидана ломљеним каменом, са лицем на бочним странама, а ниже за још око 0,50 м. без лица и као обичан трпанац. Тај део је и проширен за око 15—20 см. Плоча је зидана једновремено са Богородичиком црквом, јер се подвлачи под мермерне плоче дебљине 24 см. на којима лежи западни портал. Између плочастиг темеља и северног унутрашњег пиластра био је један суво озидан зид од ломљеног камена дебљине 0,70—0,75 м. и висине око 0,40 м.

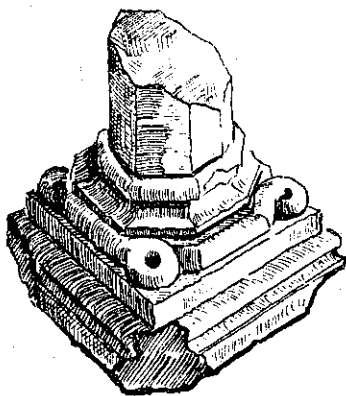
Сл. 100. — Стопа крстионице која се налазила у проскомидији у Богородичиној цркви у Студеници; стопа је враћена на своје првобитно место

Једна стопа крстионице, која се налазила у проскомидији, постављена је опет на постамент крстионице (сл. 100). Плоче постамента, које су се у приличној мери распукле, пломбиране су. Од крстионице је пронађено врло мало оригиналних делова да би се могли предузети на њој неки већи рестаураторски радови, те је за сада остављена скоро у истом стању у коме се налазила и пре ових радова.
