ДА ЛИ СУ ПОСТОЈАЛЕ У СТУДЕНИЦИ ЦРКВЕ СВ. ЈОВАНА ПРЕТЕЧЕ, СВ. ДИМИТРИЈА, СВ. ЂОРЂА И БОГОРОДИЦЕ ОДИГИТРИЈЕ ?

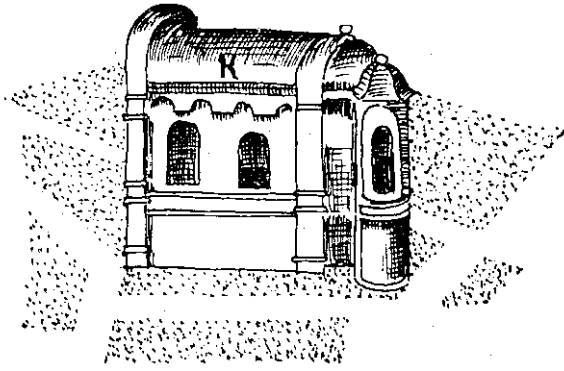
Сл. 109. — Детаљ цркве св. Јована Претече са бакрореза из 1733 године

Црква св. Јована Претече означена је на бакрорезу словом К и изнад ње налази се насликан св. Јован, што треба да значи да је она њему и посвећена (сл. 109). Међутим, у накнадном, додатом тексту бакрореза, словом К је означена црква Благовештења Пресвете Богородице, а црква св.

По својој архитектури ова црква је била врло слична, скоро истоветна, цркви св. Николе, што се види и по откопаној основи (сл. 110), а и по изгледу на бакрорезу (сл. 109). То је једнобродна грађевина, вероватно пресведена полуобличастим сводом, ојачаним са два лука ослоњена на пиластре уз бочне зидове. Апсида јој је била полукружна и споља и изнутра. За проскомидију и ђаконикон постојале су вероватно мале нише. Судаћи по бакрорезу и ова

црква је имала уздигнуте калкане, као и црква св. Николе, а бочне стране биле су јој украшене испод венца још и аркадицима. На бочним спољним странама била су још два пиластра, који нису пронађени при откопавању због расутих зидова. На бакорезу се виде још и две хоризонталне траке које би могле да означе два реда видљивих опека.

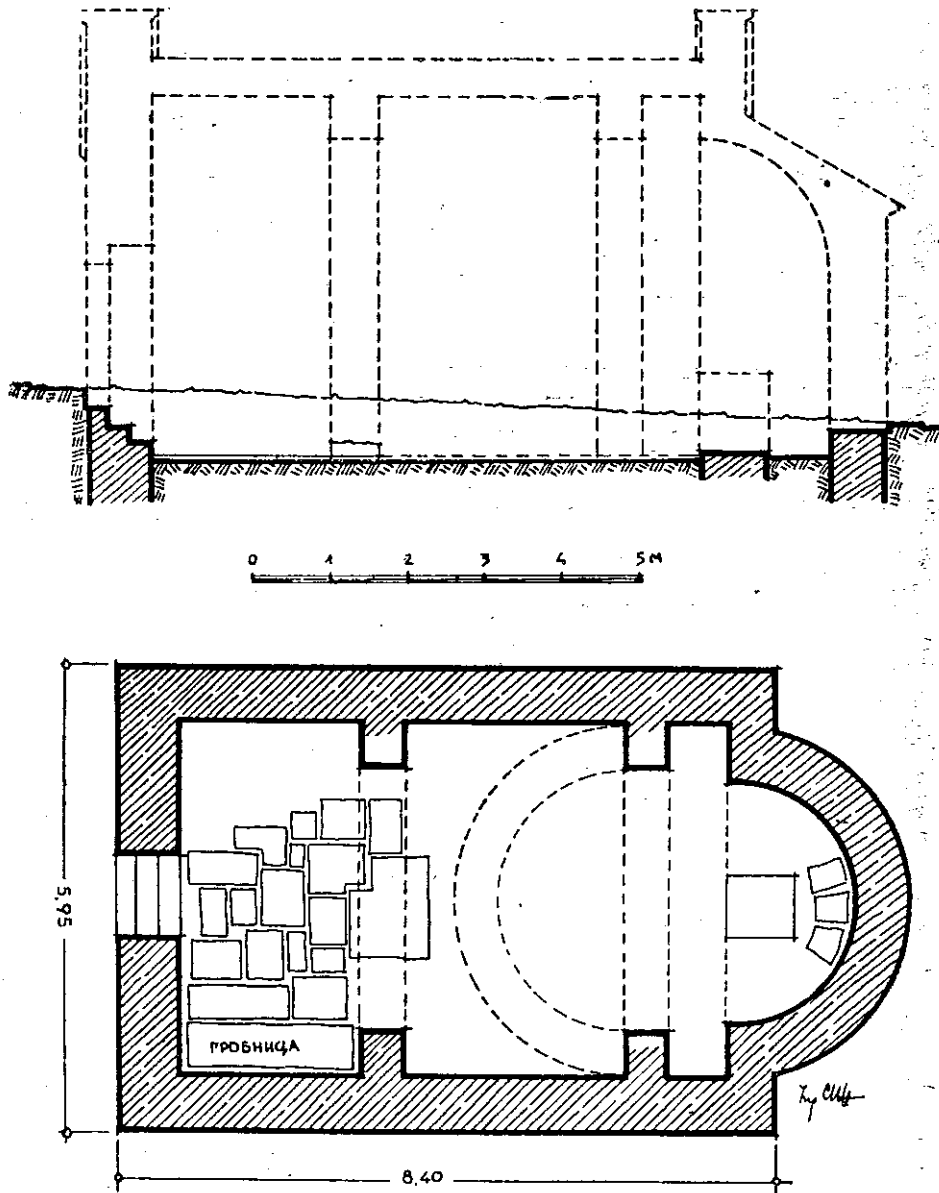
Сл. 111. — Основа и подужни пресек цркве св. Јована Претече у Студеници

лица и заливени су кречним малтером. Осим кречњака има и пешчара. Са унутрашње стране темељи су се ширили одмах испод патоса за око 0,20 м, а спуштали су се у дубину 0,90 м.

Остаци зидова су били у врло рђавом стању. Они су од обичног ломљеног и притесаног камена. Има ситнијих и крупнијих комада. Дебљина зидова је 0,75—0,80 м. Одмах изнад темеља кроз зид је провучен дрвени серклаж-сантрач пресека 0,22x0,26 м. Због овог иструелог серклажа, постављеног на рђаво место, зидови су били јако ослабљени.

Патос цркве био је израђен од мермерних плоча разне величине, квадратног или правоугаоног облика. Под се није сачувао цео, већ само једна трећина и то према западној страни и три плоче у апсиди. Камене плоче су биле утопљене у кречни малтер, а на местима са којих су дигнуте остали су отисци у малтеру.

Одмах десно од улаза, уз јужну страну, налазила се гробница. Била је покривена великом каменом плочом 2,0x0,63x0,15 м. На плочи није било никаквог натписа. Гробница је очишћена, али осим костура није нађено ништа друго.

Трагајући за овом црквом пронађени су нени остаци тачно на месту између Краљеве цркве и цркве св. Николе. Она је била потпуно срушена и сва њена унутрашњост испуњена шуптом и то највише фреско-малтером и ћерамидом. Слојеви су били испревртани, те је очигледно да је њен камен извађен и употребљен, а малтер спао и остао на месту. При откопавању је нађено неколико мермерних фрагмената који не припадају овој цркви. (О њима је било више говора при опису фрагмената). Нешто остатака гаражи и угљена указује на могућност да је црква била спаљена. Од зидова су остали углавном темељи и око 0,50 м. зида на западној страни, а само 0,20 м. на источној (сл. 110, 111).

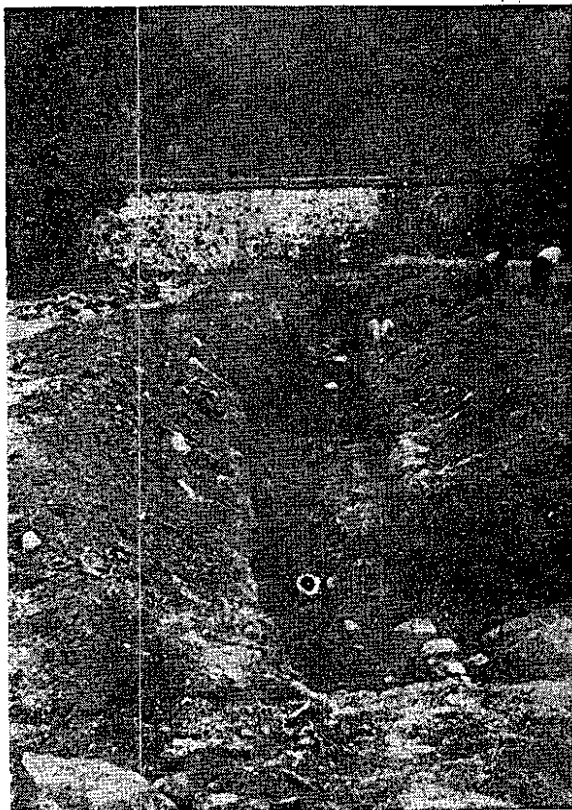
Сл. 112. — Темељни зид великог старог порушеног
конака у дворишту манастира Студенице северо-
источно од Богородичине цркве

Други зид је откопан на североисточној страни дворишта, на удаљењу од оградног зида 5—10 м. (сл. 4 бр. 25). Дуг је 28,20 м., а дебео 1,10—1,35 м. Горња површина налази се на дубини од 1,0—1,30 м. (сл. 112). И он је од ломљеног камена. На северозападном крају је потпуно завршен, а од њега нису констатовани никакви попречни зидови. Као ћошник на завршеном крају имао је један мермерни фрагмент, који је првобитно служио као перваз неког прозора, јер има фалс и у њему избушене четири рупе од прозорских решетака. Намена овог дугог зида није јасна. Тако велика зграда са те стране није постојала 1733 године, јер као што је

већ раније показано, он није могао да припада трему Великих Ђелија, односно трпезарији. Овај мермерни фрагмент показује да је за грађење овог зида употребљаван стари материјал, што значи да је дизан тек после неких рушења у Студеници. Зато и није немогућно да је то зид неког конака подигнутог пре 1733 године.

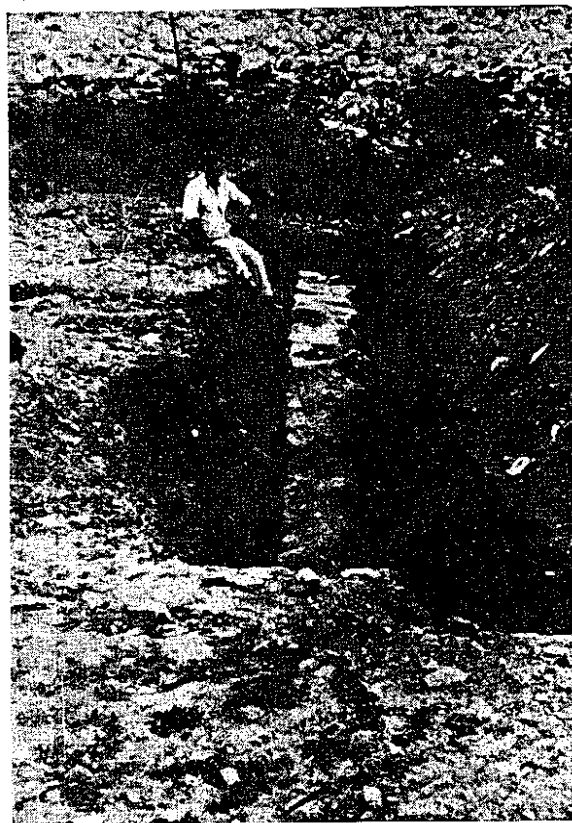
Сл. 113. — Темељни зид мање зграде у дворишту
манастира Студенице северно од Богородичине
цркве

ђевина, које су такође постојале на простору баште. Тако је на северној страни од Богородичине цркве откопан, у врло рђавом стању (сл. 113) зид (сл. 4 бр. 26) од ломљеног камена с горњом површином за 0,40—0,80 м. испод земље. Лево и десно од њега нема никаквих градњи. Тај је зид можда, припадао ковачници, која је, према бакорезу, била ту у близини.
