## КОНЗЕРВАЦИЈА РУШЕВИНА СИСОЈЕВЦА

## LES TRAVAUX DE CONSERVATION A SISOJEVAC

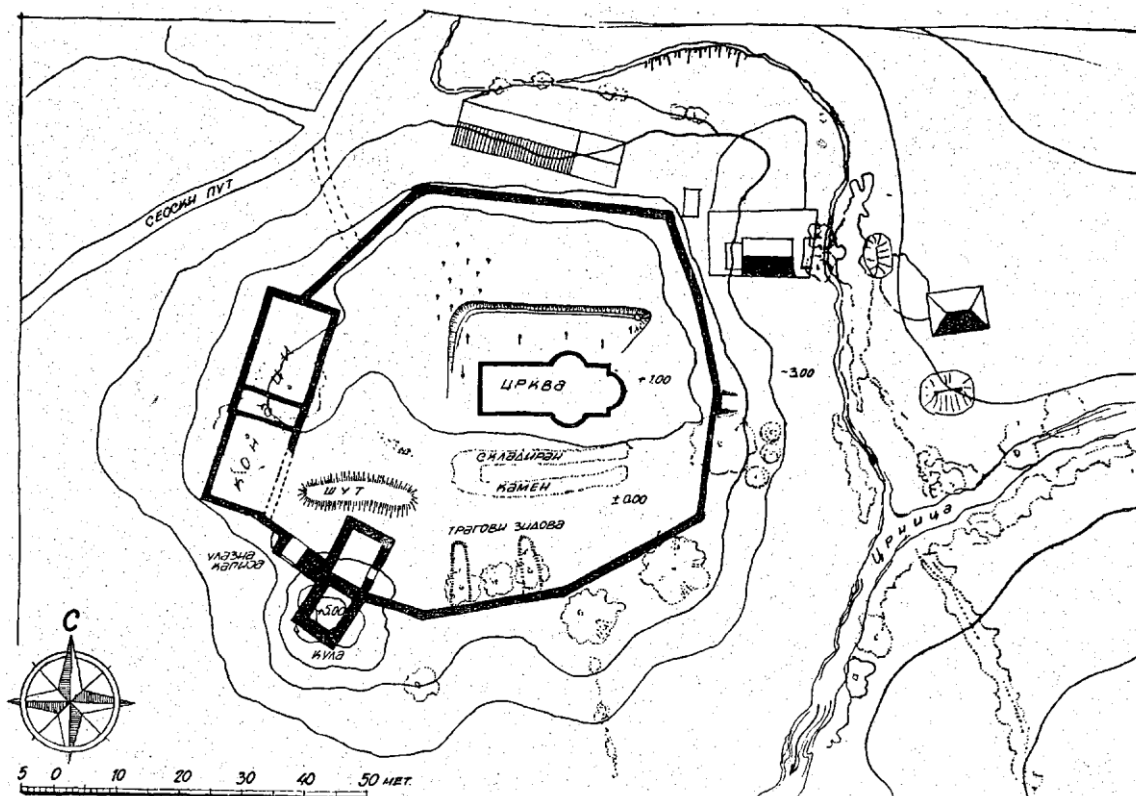
Сл. 1. — Ситуација манастирског комплекса

После ових радова откривени су и на овоме објекту, који припада моравској групи споменика, заштитни одбранбени зидови какве смо досада видели уз многе раније споменике. Приступ у унутрашњост манастирског комплекса био је маркиран са југозападне стране једним снажним улазом од кога су очувани зупци довратника до 1,50 м. висине и плочник којим је био поплочан улаз. Са јужне стране капије налази се истурена одбранбена кула јаким зидовима од које је очишћена унутрашњост, док је спољашност остала у великој количини шута, који се пење уз зидове. За кулу са унутрашње стране везује се још једна просторија. Северно пак од улазне капије су били распоређени вероватно конаци од којих су остали зидови највише до 1,00 м. висине.

У току радова на црквеном објекту одлучено је да се очисте од шута, а потом конзервирају, остаци спољних манастирских зидова. На тај начин добила се са једне стране целина комплекса, који је органски

везан за историски живот манастира, док је са друге добивен заштитни зид, који је својом висином од 0,60 до 1,00 метра бранио приступ стоци.
