РУШЕВИНЕ ПАТРИЈАРШИСКОГ КОНАКА У ПЕЊИ

LE LOGIS (KONAK) DE LA PATRIARCHIE DE PEĆ

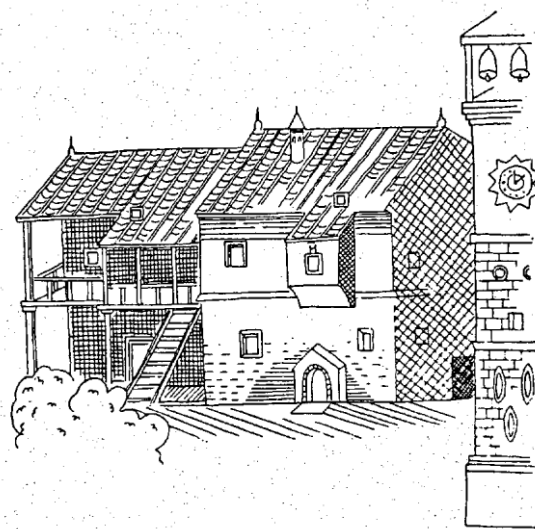
Сл. 1. — Детаљ конака са Стојановићевог бакрореза из 1745 године

Једини приближан податак о изгледу конака половином XVIII века оставио нам је зограф карловачки Георгије Стојановић. Он је направио и потписао 22 маја 1745 године један бакрорез са изгледом свих грађевина у манастирском комплексу, међу којим се налази и конак (сл. 1).

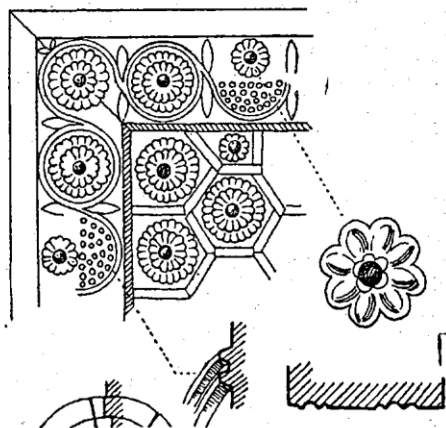
Детаљ врата са горње трпезарије

Сл. 2. — Сачувани фрагменти врата и конзола обрађених у дуборезу

приликом уништен је од велике уметничке вредности инвентар унутрашњег намештаја рађен у дуборезу. Једино су остала сачувана једнокрилна врата са горње трпезарије и две декоративно обрађене дрвене конзоле, једна из горње трпезарије, а друга изнад северног степеништа (сл. 2). Сви ови фрагменти пренети су у црквену ризницу, док су рушевине конака, које су остале у висини приземља, уклоњене од стране манастирске управе по одобрењу Завода за заштиту споменика културе. На тај начин отворен је шири приступ Даниловој припрати. Сем тога, из манастирског дворишта уклоњен је

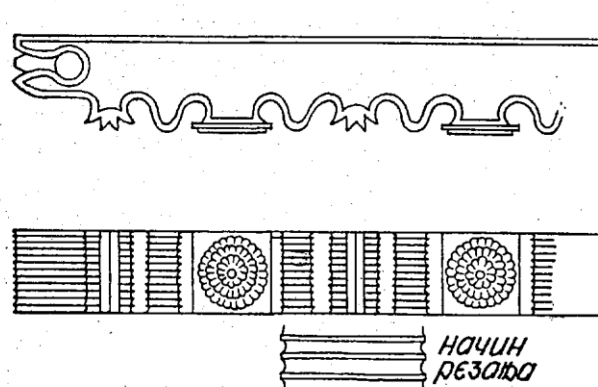
Дрвена конзола из горње трпезарије

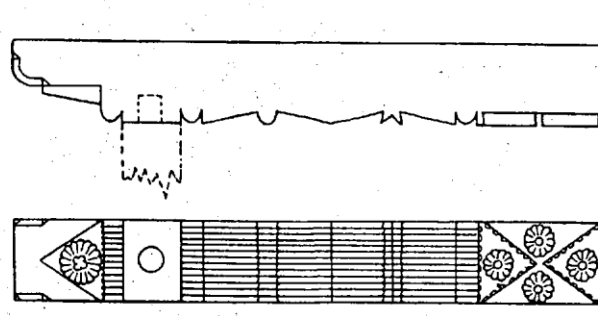
Дрвена конзола изнад северног степеништа
