## УРЕЂЕЊЕ СМЕДЕРЕВСКОГ ГРАДА

## L'AMENAGEMENT DE LA FORTERESSE DE SMEDEREVO

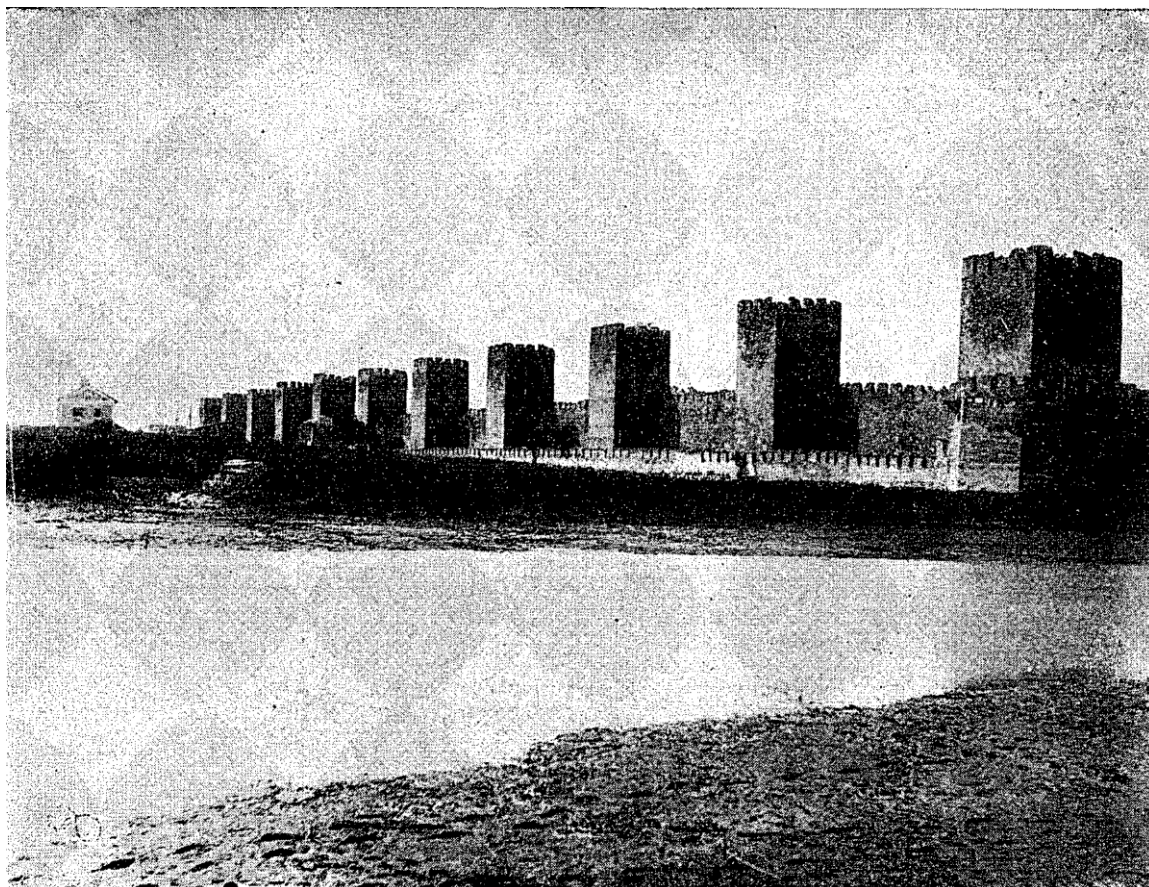
Сл. 1. — Страна града окренута насељу, са појасом спољних утврђења, пре рушења (снимак пре 1880 г).

Све до осамдесетих година прошлог века град је био у одличном стању. Све куле биле су очуване са зупцима, а исто тако и зидови између њих. Само где-где недостајали су зупци. Биле су сачуване све четири турске куле заједно са ескарпом

и ровом према Смедереву и ескарпама према Језави и Дунаву (сл. 1). У Малом Граду остало је у приличној мери зидова некадањих станбених зграда, а преградно платно између Великог и Малог Града било је такође потпуно цело.<sup>1</sup>

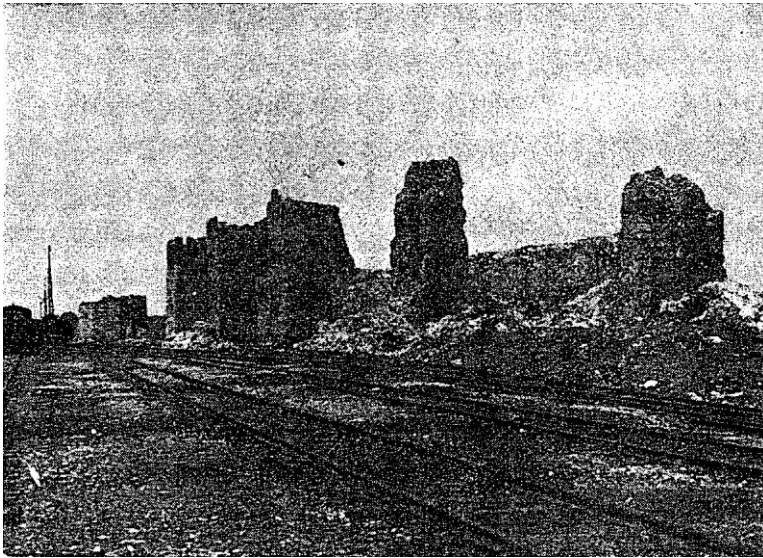
Сл. 2. — Зидно платно према насељу, данас. Према овом делу избила је експлозија 1941 године

утврђења порушен, а терен насут (сл. 2).

У Другом светском рату град задобија тешке ране, У њему су Немци направили складиште прикупљене муниције и експлозива. Складиште је било у Великом Граду, позади зидног платна, према Смедереву. Ова је муниција експлодирала 1941 год. и бацила у ваздух две куле са зидовима између њих (сл. 2). Скоро сви зупци на кулама и зидовима су одлетели такође у ваздух. Многе куле су добиле велике пукотине, а на месту експлозије остала је рупа пречника око 50 м. и дубине око 10 м. Град је 1944 год. бомбардован и на његовим зидним платнима начињене су многе бреше: једна кула из преградног платна између М. и В. Града уништена је више од 2/3 (сл. 3); друга кула из платна према Смедереву нагнула се тако јакно да јој прети велика опасност од превртања; зид са бифорама такође се јакно нагнуо а турска кула, на углу Смедерево — река Језава, сасвим је растресена. Унутрашњост града са многобројним рупама, језером на месту где се одиграла експлозија и брдима од рушевина — то је било

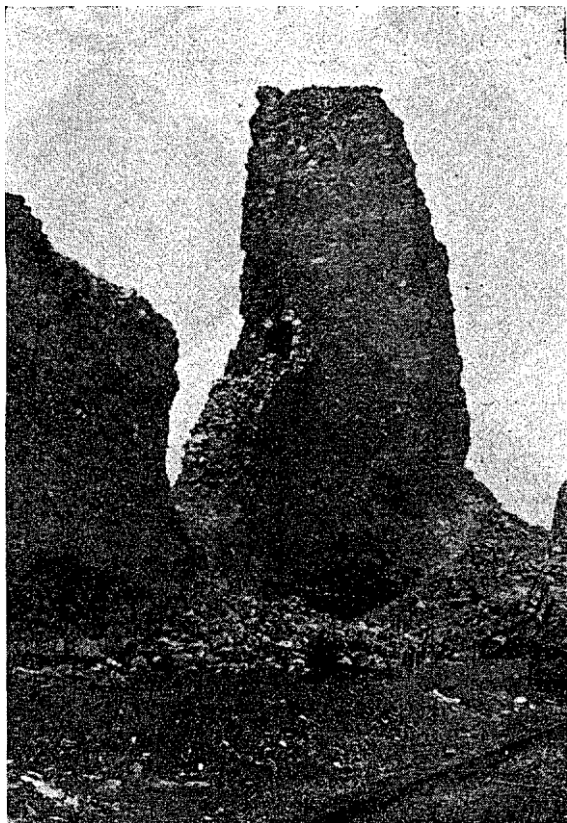
Сл. 3. — Остатак једне куле после експлозије 1941 године

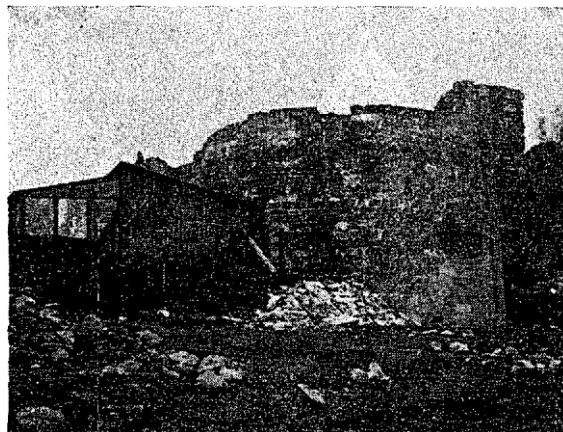
Сл. 4. — Турска кула на ушћу реке Језаве, притиснута баракама

Иако су ови радови били врло велики по своме обиму, још увек то није све што је најхитније потребно да се изврши на Смедеревском Граду. Зид некадање палате Деспота Ђурђа је пред рушењем. У опасности је и кула у зидном платну према Смедереву као и турска кула на углу Смедерево - река Језава. Поред Дунава између обале и града скоро се не може да прође од рупа и рушевина. И најзад, колосеци железничке станице и ложионице опасују и притискују овај град, чије куле провирују из облака сталног железничког дима, уместо да живе и дишу у природном зеленилу.

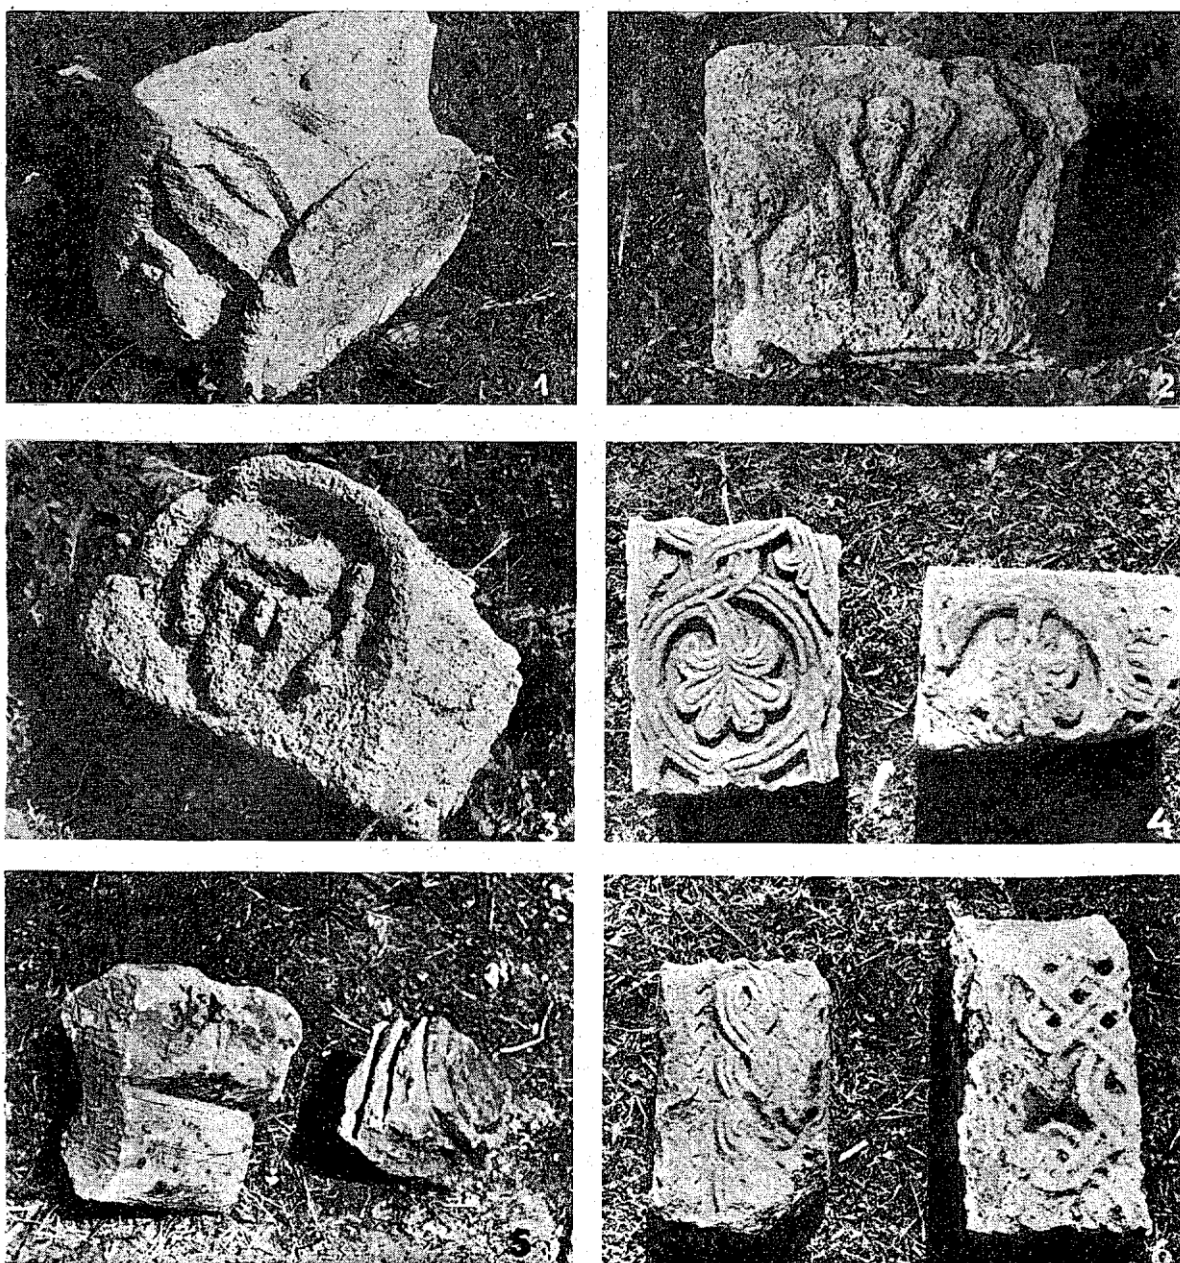
Сл. 5. — Фрагменти из Смедеревског Града

Капител (сл. 5/1). Величина абакуса је 65x65 см. Висина капитела је 38 см. По угловима је повијено лишће, а на једној страни налази се глава. Капител је стајао

у првобитној намени на округлом стубу.

Капител (сл. 5/2, 3). Висина капитела је 38 см. Сачувале су се само две стране. На једној је извајана глава, а на другој су орнаменти. Величина стране је 51 см.

Фрагменти на сл. 5/4. Фрагмент лево висок је 33 см. широк 30 см., а десно висок је 30 см. и широк 20 см. Оба су дебљине 18 см. Иако су ови фрагменти по мотивима врло блиски нашој моравској архитектонској школи, због трочлане траке преплета која се код нас не појављује, већ у старохрватској плетерној орнаментици, вероватно припадају касној антици. Исто тако и фрагмент на сл. 5/6 десно. Овај је висок 25 см. а широк 16 см.

Фрагмент плетенице (сл. 5 / 6 лево). Висок је 30 см., а широк 17 см. Био је узидан такође у турски амам.

Још два комада са сл. 5/5 — лево је део полустуба и десно стопа стуба — свакако су са ишчезле цркве

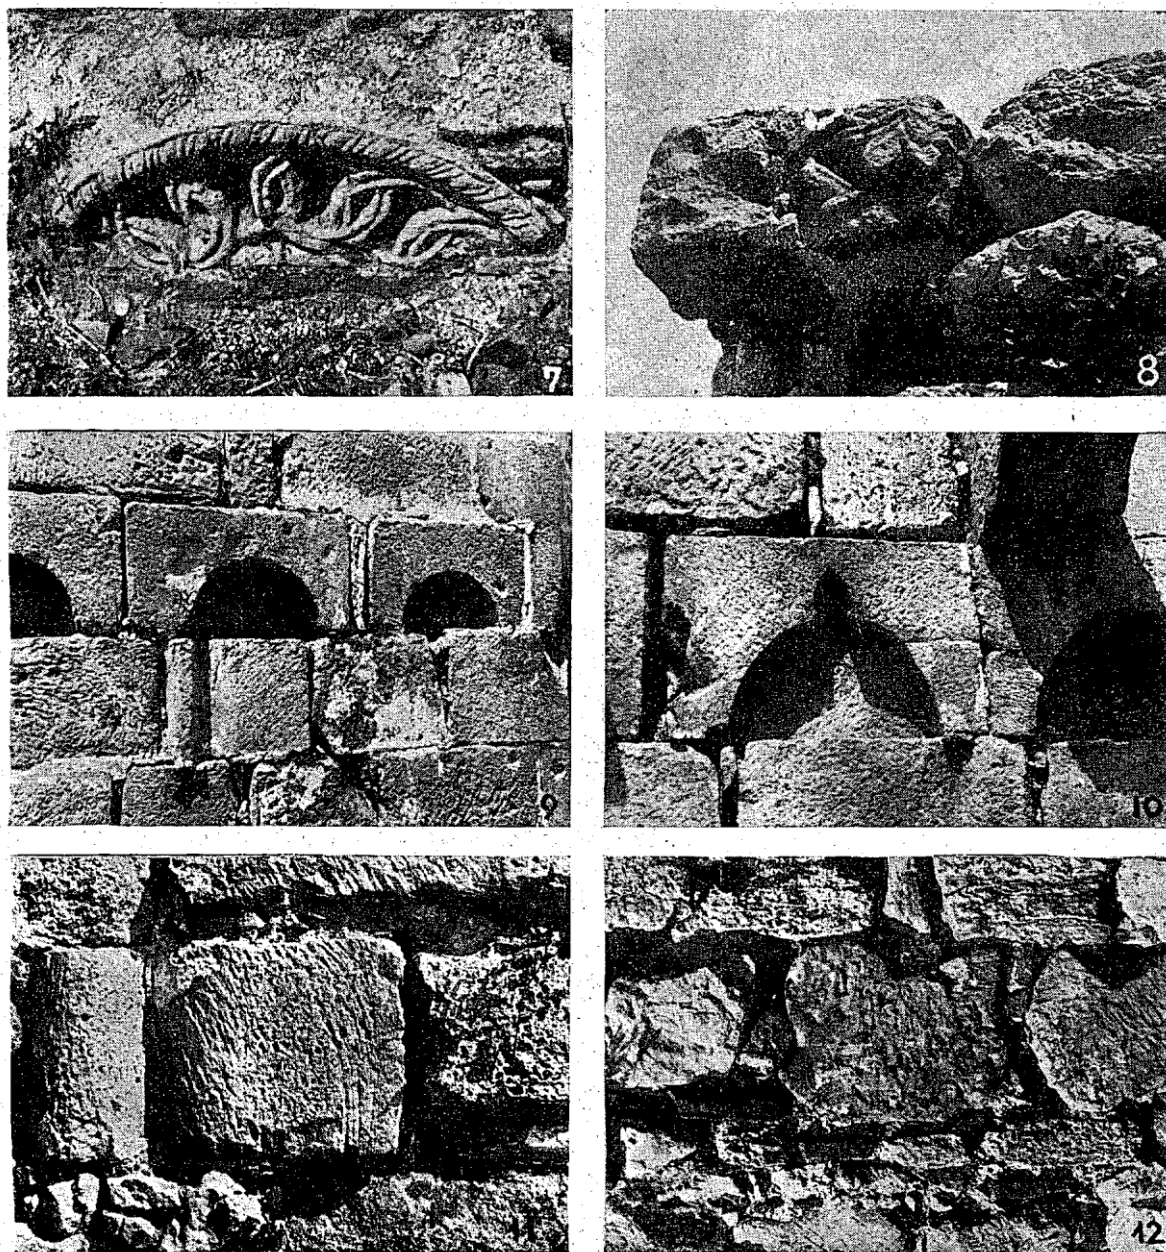
Сл. 6. — Фрагменти из Смедеревског Града

Остали фрагменти. Сви фрагменти на сл. 6 осим бр. 1 налазе се на кулама и искоришћени су као обичан материјал за зидање.

Фрагмент розете (сл. 6/7). Узидан је у турски амам. Велики је 85x33 см. Пречник розете могао је бити око 1,60 м.

Фрагмент (сл. 6/8). Узидан је у ескарпу према Дунаву. Дугачак је 42 см. а висок 25 см. На њему је леп стилизован лист са двочланим преплетом.

У дунавску ескарпу узидано је више истих комада, као што показује сл. 6 /11. То су биле полуколонете, какве су се радиле на фасадама цркава моравске школе. Осим њих узидани су и квадери лепо отесаног

камена од којих је сазидана и турска, угаона кула на ушћу Језаве у Дунав. Има и сводара од лукова као и лучних профила, који потичу вероватно од врата или прозора. Један комад са профилисаном полуколонетом показује сл. 6/12. Он је потпуно исти са комадом који се налази на поменутој кули под луком. На кули има више таквих комада.

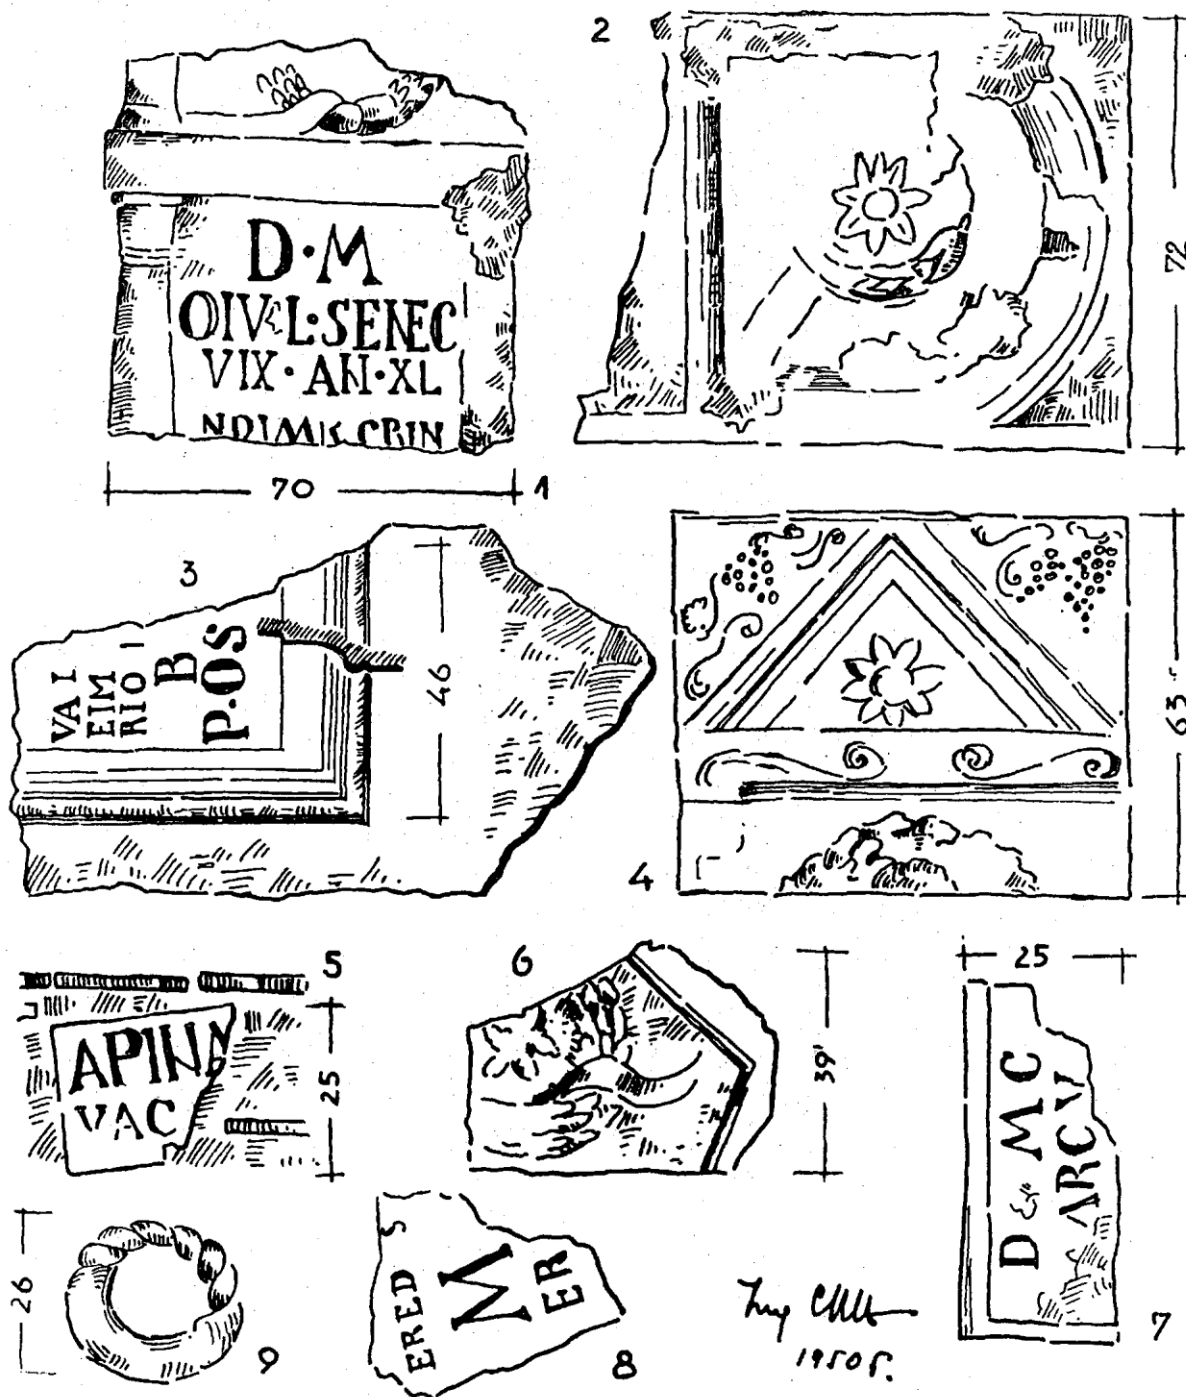
Сл. 7. — Фрагменти са Деспотове Куле

На Деспотовој Кули: (сл. 7). У њу је узидано више фрагмената. Сви су јако оштећени. Коришћени су само као материјал за зидање. На страни према Смедереву узидани су фрагменти бр. 1, 2, 3, 4, 5, 6 и 9 на разним висинама од земље (од 0,40—3,50 м.). Фрагменти бр. 7 и 8 узидани су на страни окренутој према реци Језави.

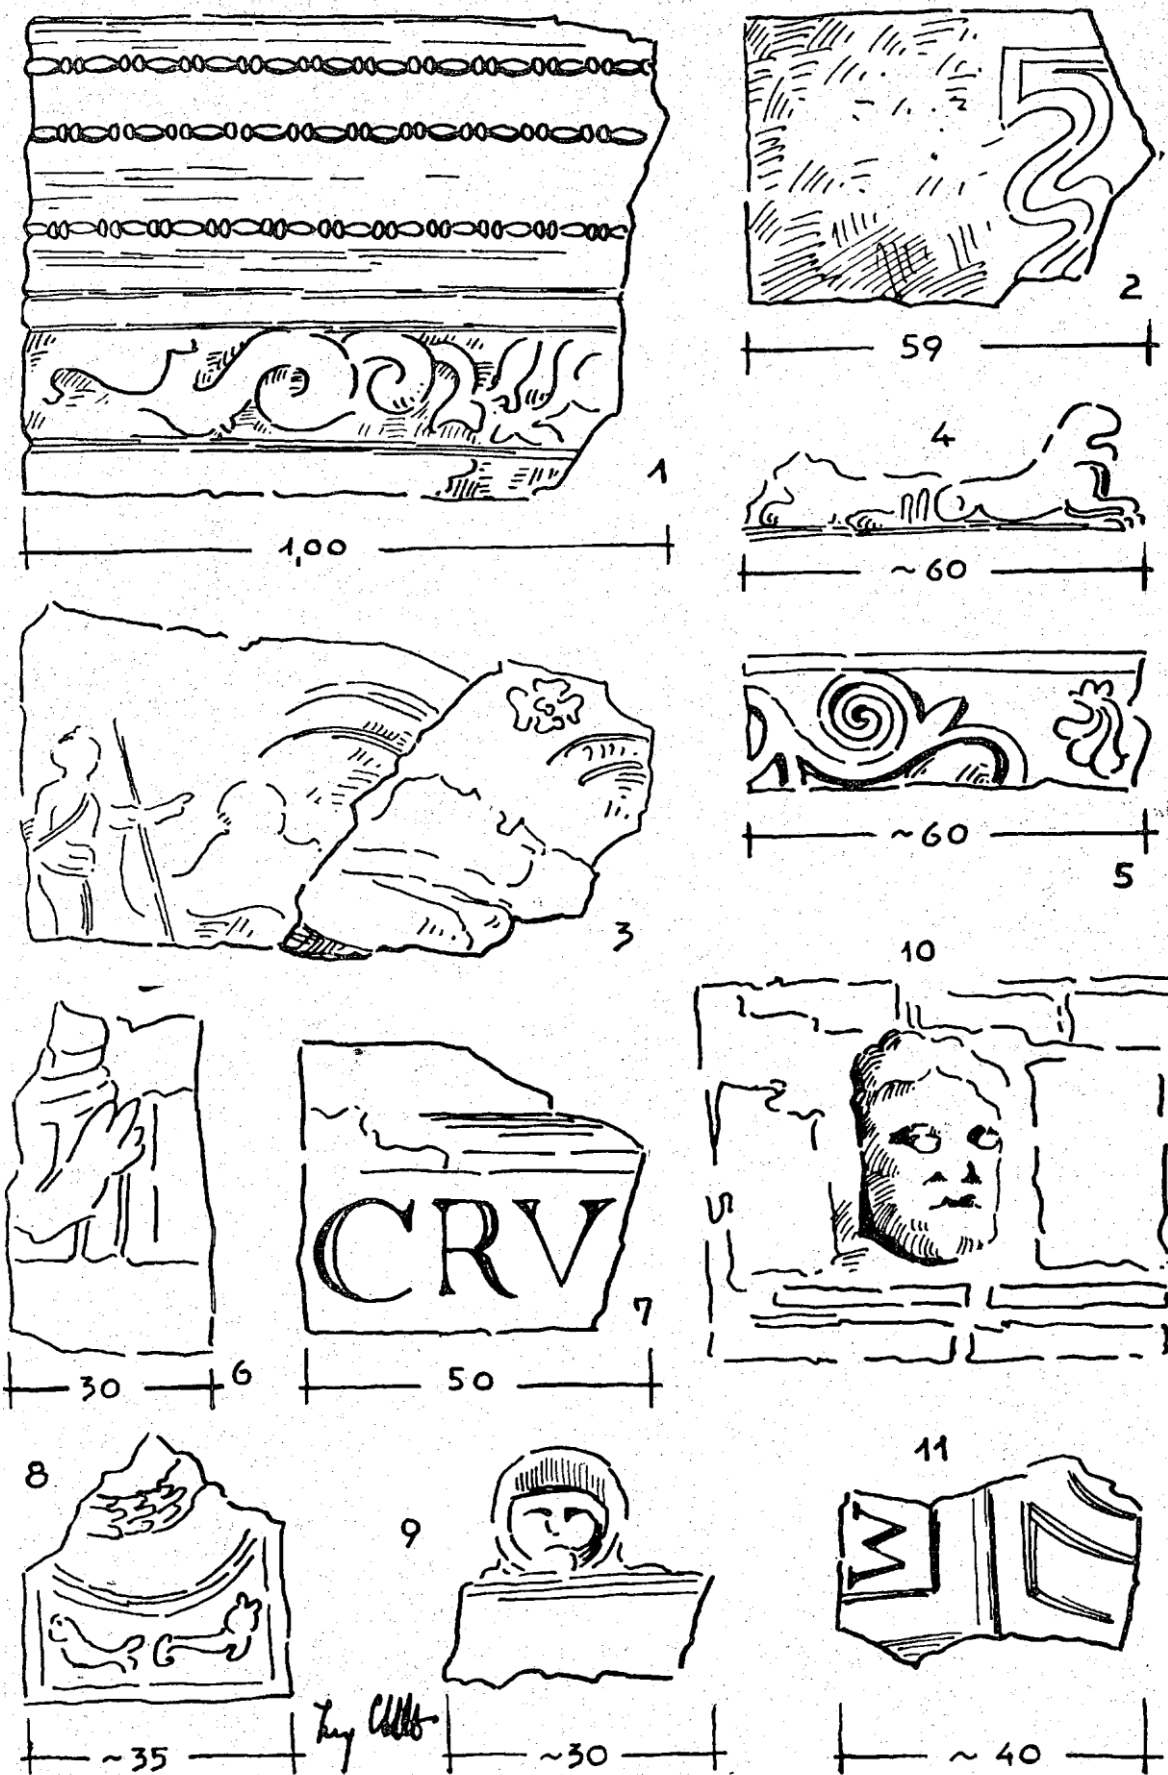
Сл. 8. — Фрагменти из рушевина

Део архитрава (сл. 8 бр. 1). Дуг је 1,0 м., висок 0,73 м, и широк 0,26 м. Од белог је мермера. У првобитној намени налазио се на углу, јер му је и бочна страна обрађена. Осим три реда астрагала има фриз са зооморфним орнаментима.

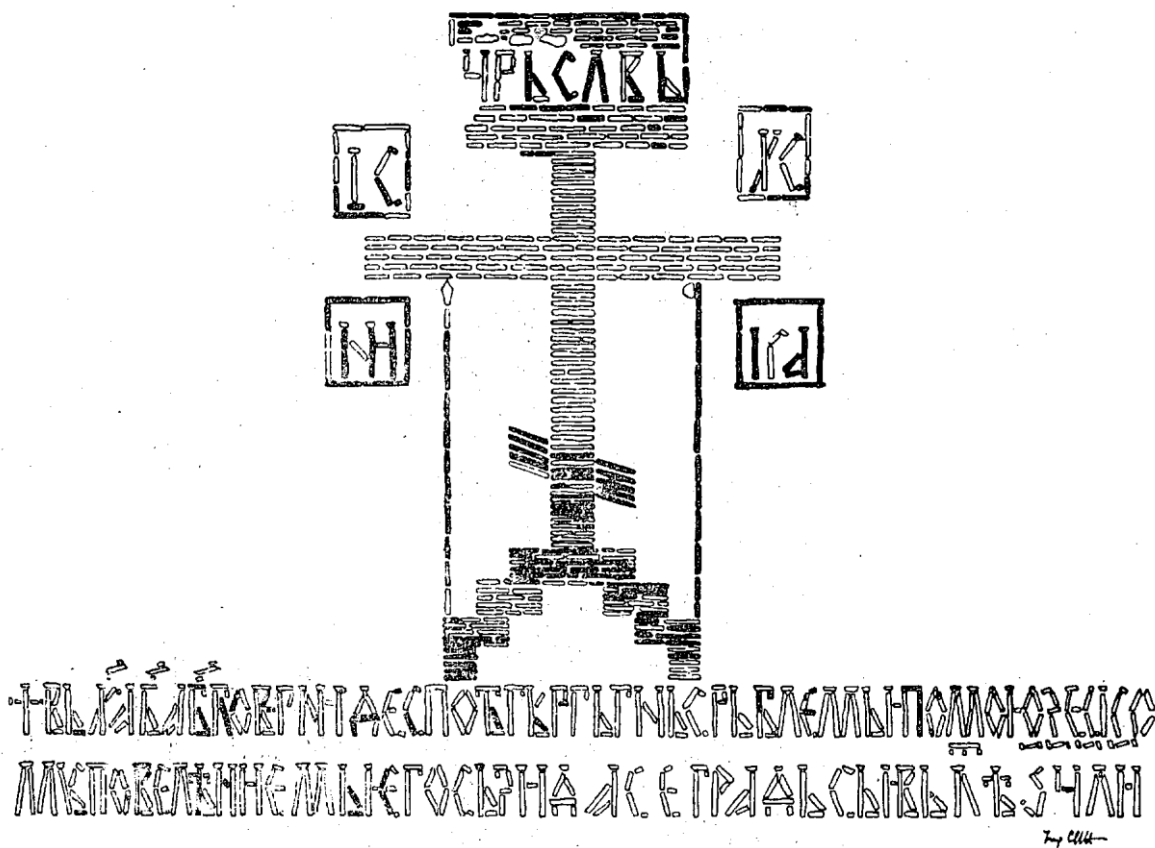
Сл. 9. — Крст и натпис са Деспотове куле. Црно означене опеке су рестаурисане

*Натпис на Деспотовој кули (сл. 9)*

Текст натписа био је познат раније,<sup>1</sup> али детаљи израде натписа и крста као и обрада били су слабо уочљиви са земље. Ови детаљи узети су за време конзерваторских радова 1949 год. Знаци за скраћивање изнад речи ХРИСТА БОГА и БЛАГОВЕРНИ, као и на крају натписа изнад слова која означавају годину, били су премалтерисани. Вертикалне

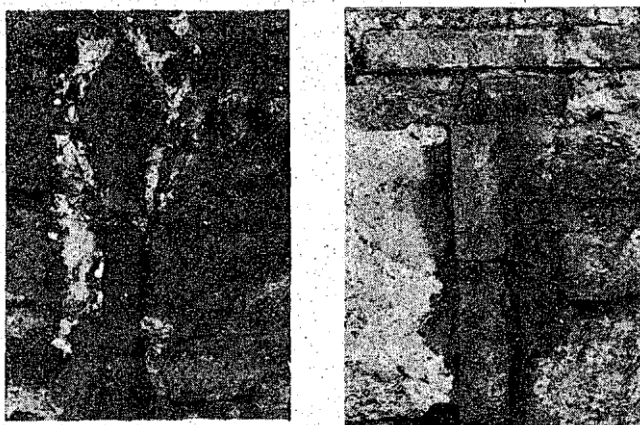
Сл. 10. — Детаљи копља и сунђера поред крста на Деспотовој кули

усправне црте које су израђене од опека и полазе са постоља крста завршавају се копљем и кашичицом (сунђером), који су израђени такође од опеке (сл. 10).

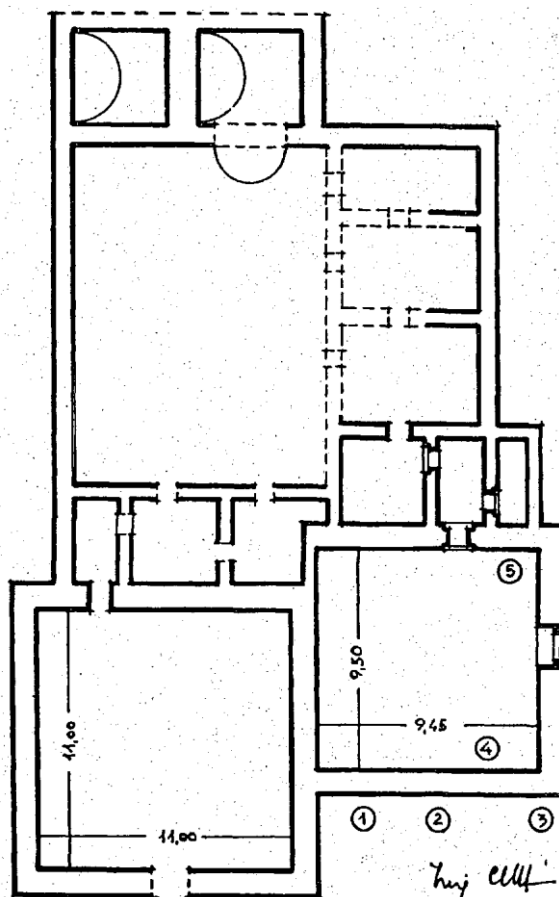
Сл. 11. — Основи турског амама у граду

У Великом Граду према средини дунавског зидног платна, неколико метара даље од њега, налазе се данас остаци зидова једне зграде нешто више изнад темеља.<sup>2</sup> Према распореду просторија у основи и техници зидања рекло би се да је ово био турски амам. У зидове зграде били су узидани фрагменти са сл. 5/4, 5, 6 на местима 1, 2, 3, 4 и 5. (Сл. 11).

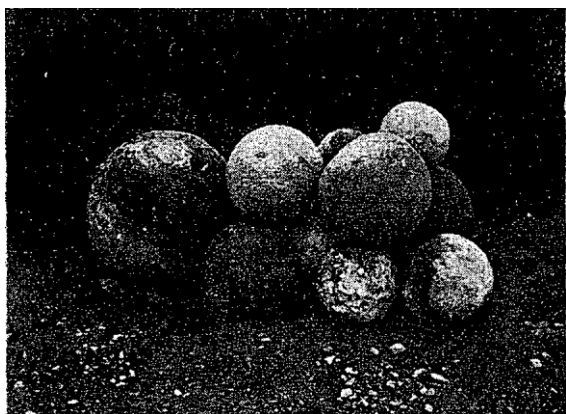
Сл. 12. — Камена топовска ђулад нађена у граду

Приликом попуњавања кратера од настале експлозије и бомбардовања и чишћења рушевина, пронађено је доста топовске камене ђулади. Ово је ђулад којом су Смедеревски Град Турци тукли. Пречници су јој различити и има их величине и до 40 см.
