## КАКО ЈЕ ФУНДИРАНА, ЗИДАНА И ЗАВРШЕНА БОГОРОДИЧИНА ЦРКВА У СТУДЕНИЦИ

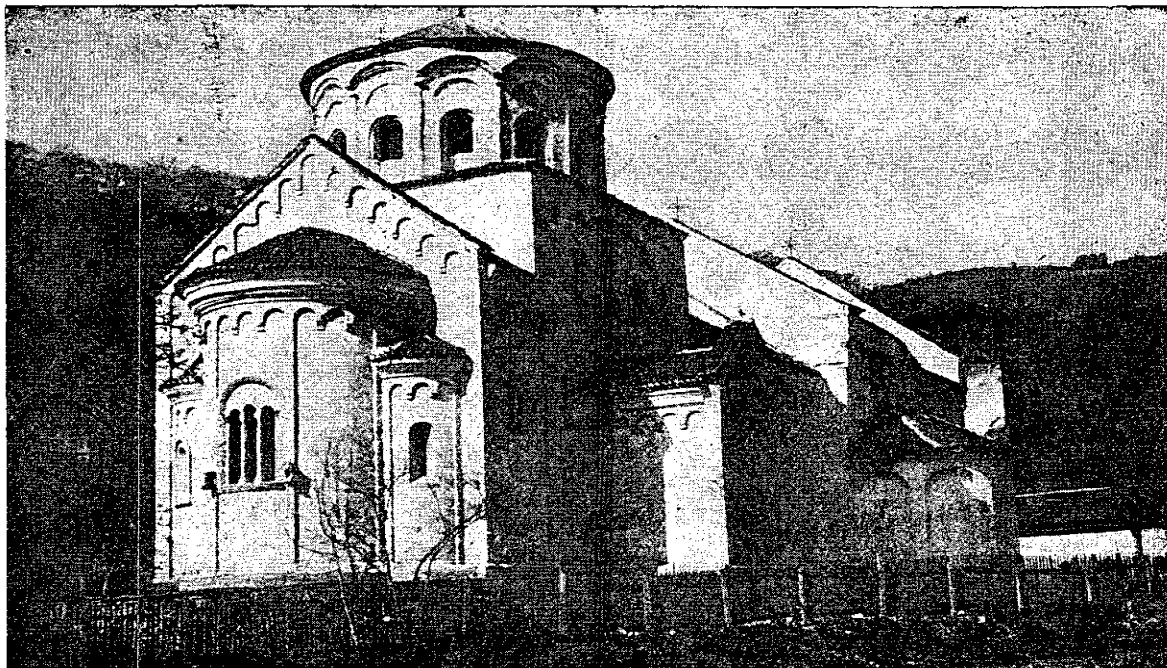
Сл. 5. — Богородичина црква у Студеници пре извођених радова. Поглед са североисточне стране

*Апсида, проскомидија и ђаконикон.* На апсиди, проскомидији и ђаконикону постављени су, 1839 године, изнад оригиналних мермерних венаца високи и тешки венци од бигра (сл. 5). Поред тога изнад конхи додат је и један слој малтера са ћерамидом. Услед ових додатака оригинална архитектура источне стране била је доста измењена. Зато су венци од бигра и све наслаге ски-

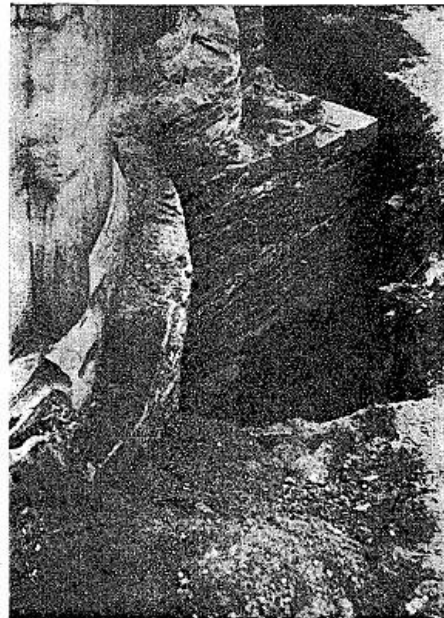
Сл. 18. — Темелј Богородичине цркве у Студеници под североисточним углом (испод проскомидије)

Темељни зид на источној страни испод апсиде, проскомидије и ђаконикона, не продужава спољне видљиве мермерне облике ових простора, већ је упрошћен (сл. 18). Банак од ломљеног камена, који је доскора облагао мермерни сокл и који потиче од неке примитивне поправке цркве, лежао је непосредно на темељном зиду, чија је горња површина излазила на површину земље, после рушења овога банка.

Део темеља под ђакоником такође се проширује као на сл. 18. Према томе читав темељ око апсиде до дубине од 1,40 м. има правилан облик, док је испод те дубине неправилан. Темељ на источној страни лежи на стени, која је серпентин. То је и разлог што је он тако дубок, јер је протомајстор хтео да грађевину постави на саму стену.<sup>14</sup>

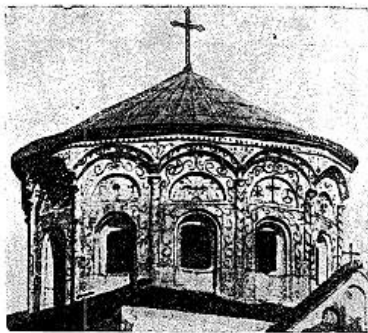
Сл. 21. — Кубе Богородичине цркве пре конзервације

Архитектонски проблеми појединих споменика у Студеници су разноврсни. Међу њима прво место заузима питање : да ли је Немања засновао Богородичину цркву на месту, на коме је постојала раније каква црква, или је Богородичин храм подигнут из темеља као нова грађевина? Тај проблем је већ раније постављан.<sup>4</sup> Главни повод томе била је конструкција и начин зидања кубета Богородичине цркве. Порекло тога кубета испитивали су наши стручњаци у више махова, јер је Богородичина црква један од најлепших споменика српске средњевијековне архитектуре, који је дао основне линије целој рашкој школи и чија декоративна пластика претставља ремек дело те врсте уметности, а за разлику од свих осталих својих делова имала је кубе само омалтерисано и украшено неким примитивним орнаментима, усто врло рђаво грађено (сл. 21).

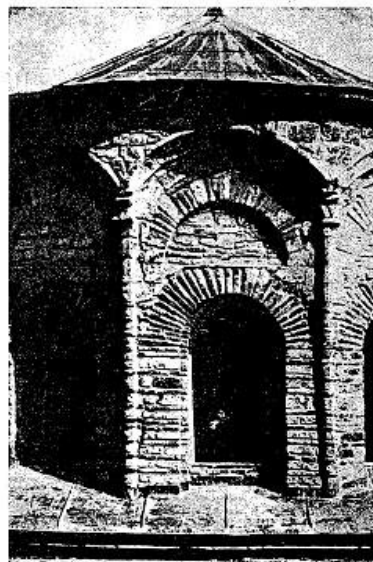
Сл. 22. — Кубе Богородичине цркве после конзервације

и у последнем реду година 1867. То је, ваљда, запис када је ово кубе добило овај свој спољни молерај. Но испод овога молераја било је и старијих обојених површина боје труле вишње. После скидања спољног и унутрашњег малтера са кубета, 1952 г., тачно је утврђена техника зидања кубета и, као што ће се видети, она се прилично разликује од описа арх. Дамјановића. Кубе је заиста било крпљено, како је он то навео, али то је било само по спољним површинама у циљу изравнања зидова и то у спољним деловима тамбура. Иначе, кубе је озидано до висине пета прозорских лукова наизменичним редовима бигра и опеке, који су пролазили читавом дебљином стубаца. То значи да на ступцима нису вршена никаква већа презиђивања. Редови бигра су ниски 10 — 15 см. од једне до друге опеке заједно

Калота кубета засведена је само опеком. Засвођење је извршено скоро до темена хоризонталним редовима, који су конзоласто упуштани унутра, а само на темену опеке се ређају тако да се нагињу ка њеноме седишту.

Из свих ових техничких података може се закључити да је доња половина кубета, која обухвата и прозорске луке, зидана на један начин, а горња половина на други. На доњој половини није пронађен никакав траг презиђивања, осим трагова неколико ситлих крпљења и запушавања рупа и пукотина цреповима и малтером са много плеве. Оваква разлика у зидању наводи на то, да је горњи део кубета зидан касније, односно да потиче од неке рестау-

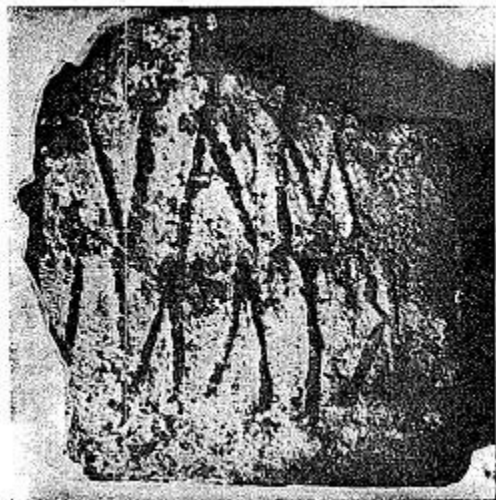
Сл. 26. — Опека са натписом из тамбура кубета Богородичине цркве у Студеници

која је пронађена на Богородичиној цркви у Куршумлији,<sup>23</sup> потпуно је иста са опеком нађеном у тамбуру кубета Богородичине цркве у Студеници само с том разликом, што овој последњој један део недостаје. Чињеница да су све три цркве везане за име једнога ктитора — Немању, навела би сасвим природно на помисао да су исти мајстори циглари радили на свима црквама и са собом носили своје калупе. Међутим, не испитујући порекло свих других знакова и не обазирајући се на њихову подударност, већ испитујући само ову опеку са натписом, стручњаци се не слажу у њеном датовању<sup>24</sup> а нарочито не због тога што је опека са оваквим натписом нађена и на локалитету Главшинска чука код села Житорађе у долини Топлице.<sup>25</sup> Док једни сматрају да је натпис на њој вероватно име неког Немањиног циглара или бар циглара кога је он довео из западних крајева наше земље, дотле други сматрају да је овај материјал рановизантиски. Ако би се ово друго узело као тачно, онда би заиста било врло тешко објаснити порекло овог материјала на

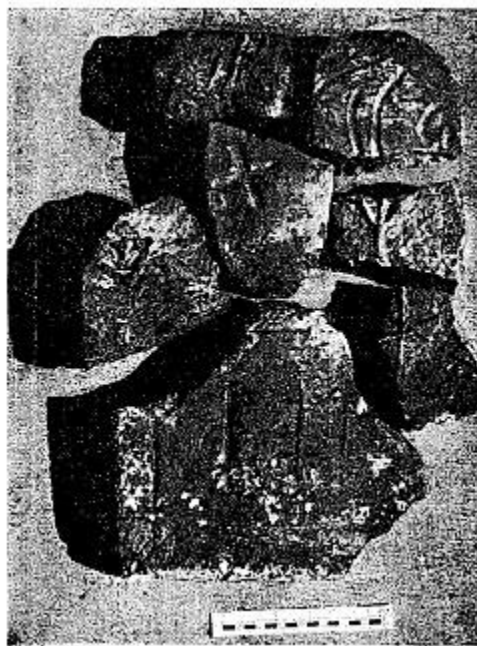
Сл. 27. — Опеке са знацима из Богородичине цркве у Студеници

Ови знаци на опекама, у решавању проблема порекла, односно оригиналности доњег дела кубета Богородичне цркве, за нас су врло важни, јер су опеке са уобичајеном утиснутом траком нађене и у деловима кубета (у ступцима), и у делу озиданом са нагибом изнад кубичног постоља, и у јужном прислоњеном луку који носи кубе и, најзад, у јужном ступцу кубичног постоља чија је спољна страна озидана мермером. Неке од разлабављених опека баш из тог јужног прислоњеног лука, за који не може бити никакве сумње да је икада рушен или президан, јер му је предњи део велики мермерни лук кубичног постоља, биле су извађене и снимљене. Оне су имале или уобичајену утиснуту траку околу као бр. 26 из тамбура, или укрштене рељефне пруге као бр. 31, или крст на средини са траком околу, а једна је имала карактеристичн знак ромба потпуно истоветан броју 20 из тамбура (сл. 28).

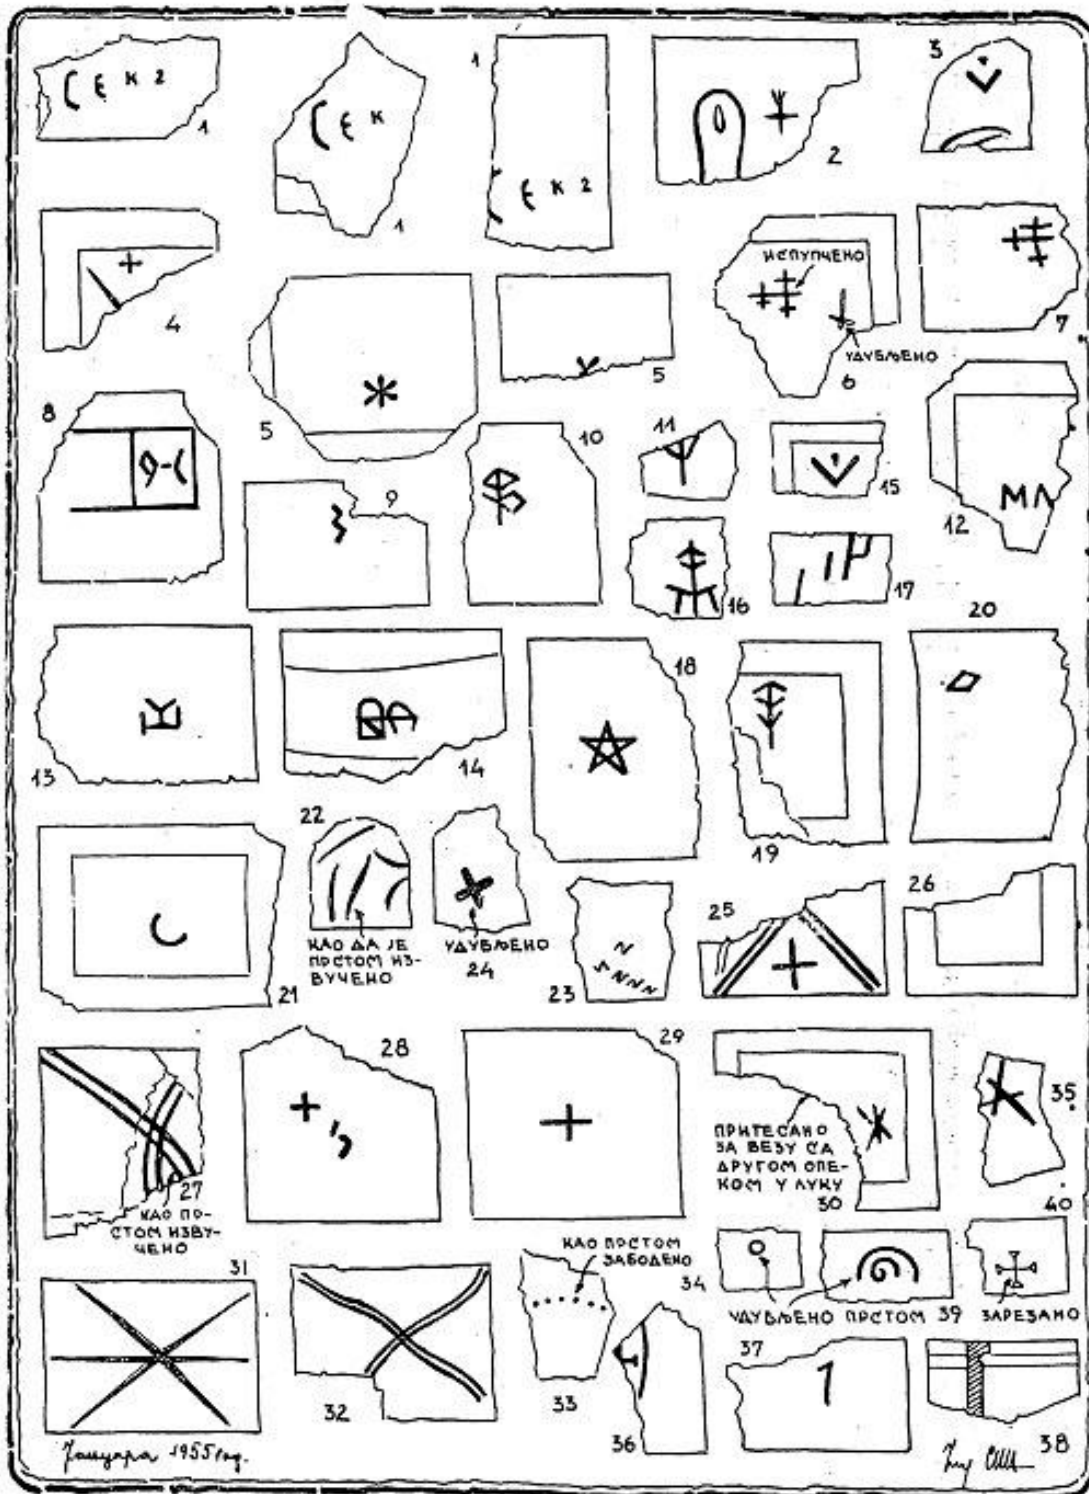
Сл. 28. — Опеке са знацима из президаних стубаца кубета Богородичине цркве у Студеници.  
Бр. 29 је са кубичног постоља

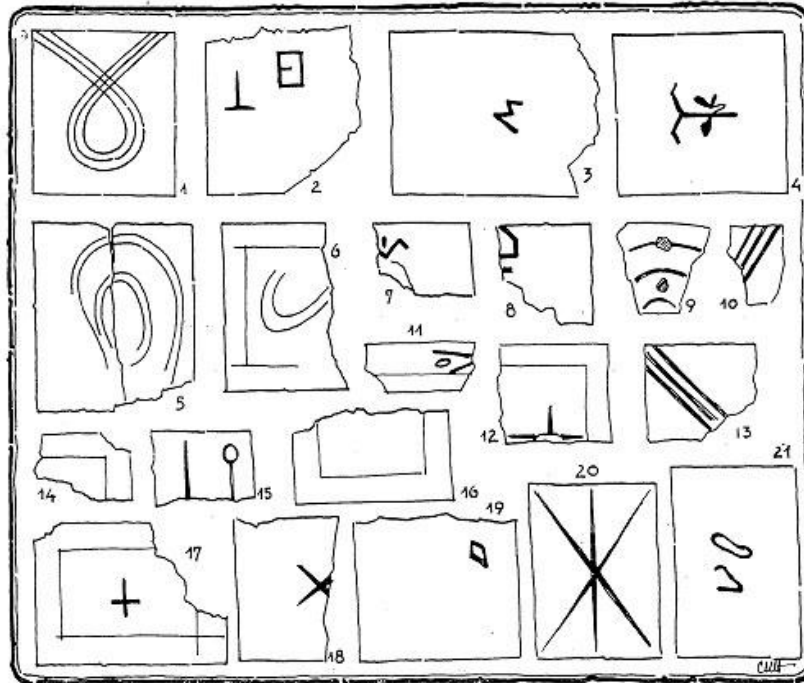
Сл. 29. — Опеке са знацима из Богородичине цркве у Студеници: бр. 1—6 су са кубичног постоља; 7—15 су из међупрозорског ступца са јужне стране каубичног постоља; 16—20 су из јужног унутрашњег лука; бр. 21 је из зазиданог отвора у зиду између наоса и нартекса

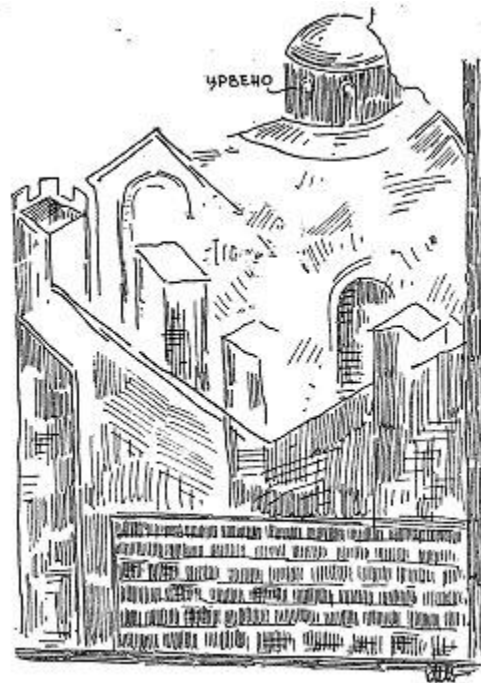
Сл. 30. — Студеница са фреске преноса Немањиних моштију из јужне капеле припрате краља Радослава

оловног покривача кубичног постоља. Тамбур кубета је, међутим, *црвено обојен*. И данас се на њему са тешком муком примећују два насликана прозора. Кубе је покривено плавим оловним покривачем. Оно има на тамбуру полулопту, чија је доња линија равна, а не таласаста, што се слаже и са данашњим стањем. Цела претстава Богородичине цркве, односно манастира, је прилично стрта, те је приказује више у маси и без детаља (сл. 30).

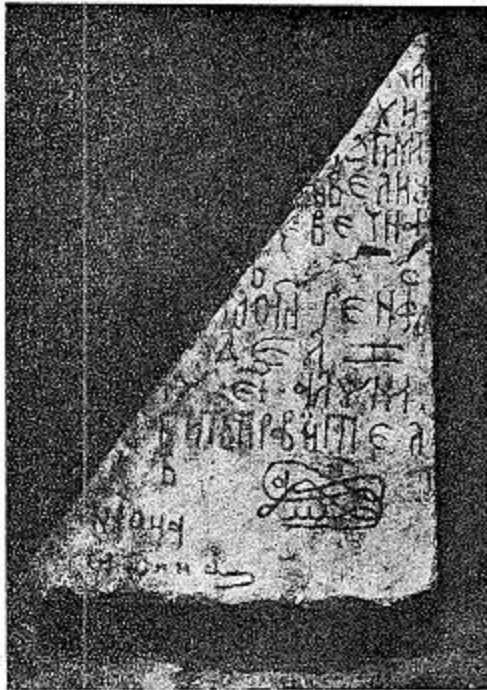
Сл. 31. — Надгробна плоча са натписом узидана у источни калкан Богородичине цркве у Студеници

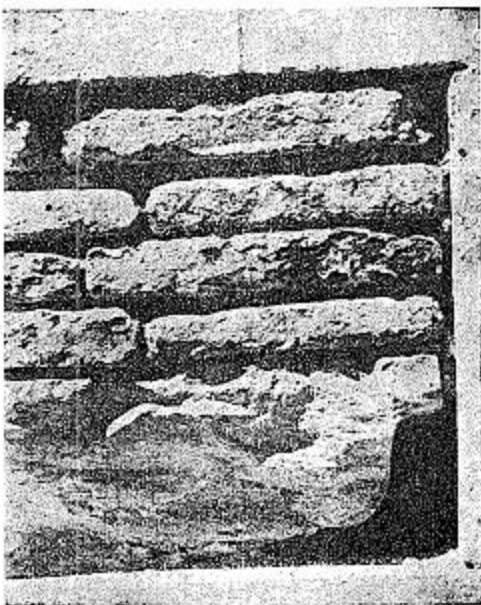
Сл. 32. — Фрагмент узидан у источну страну кубичног постоља Богородичине цркве у Студеници

стању Студенице у XIX веку. У зидове кубичног постоља није узидан ниједан стари фрагмент, осим у источни један профил венца. Тај профил припада профилима са Студенице и очигледно је био више направљен или покварен (сл. 32).

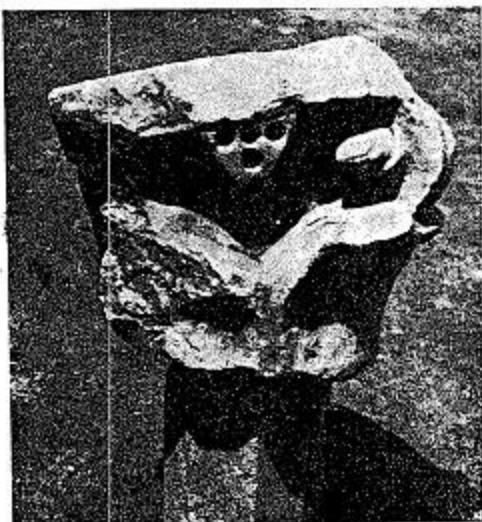
Сл. 34. — Капител са Богородичине цркве у Студеници пронађен приликом реставраторских радова

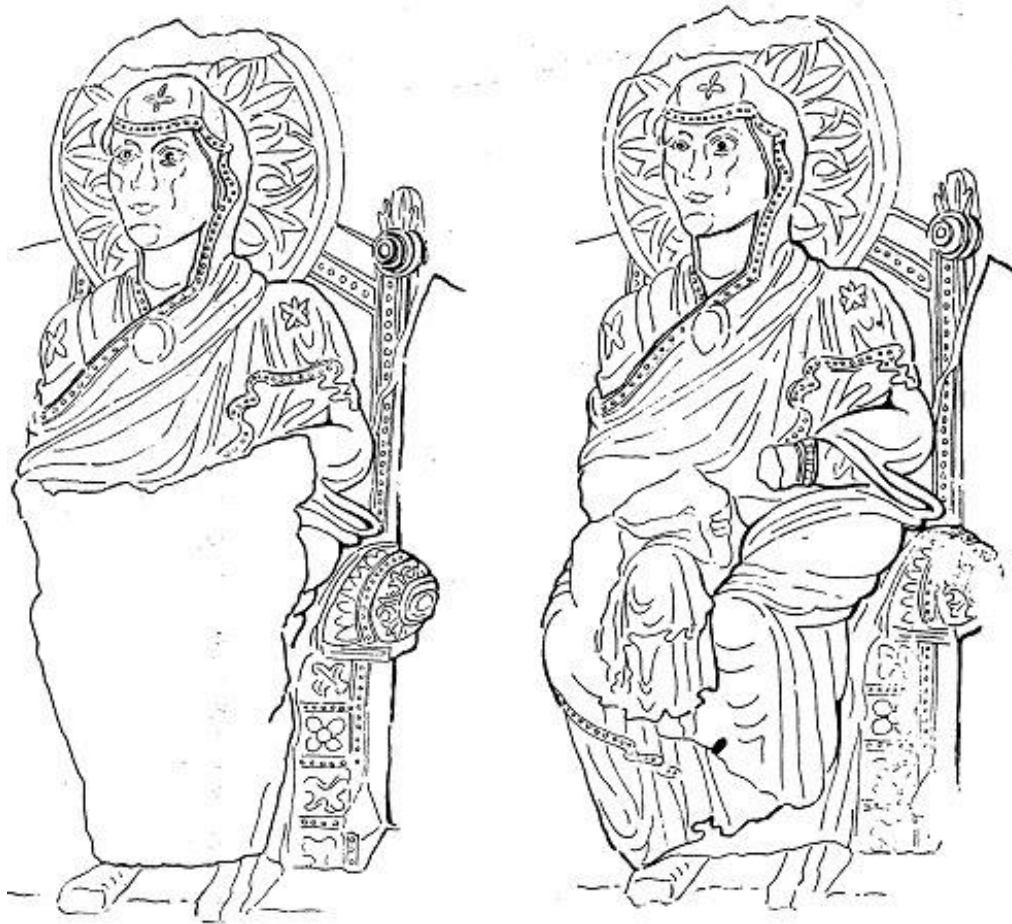
Сл. 41. — Богородичин кип са западног портала цркве у Студеници пре и после рестаурације

На западном порталу извршена је још једна већа анастилоза. Колена, односно крило Богородице, која се налази у тимпанону портала, била су нестала и мислило се да су уништена. Међутим, тај фрагмент је пронађен у Радослављевој припрати, затрпан испод патоса (сл. 40), па је поново враћен на своје место (сл. 41). Услед нагнутог положаја ногу Богородице цео мермерни комад је обешен о три косо постављена клина, а

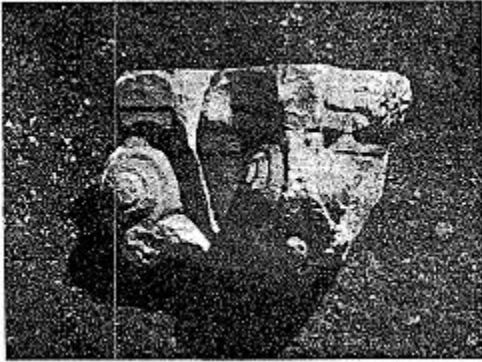
Сл. 42. — Фрагмент капитела Богородичине цркве у Студеници. Пронађен је у зидовима порушене пушнице. Фрагмент је сасвим сличан капителу са северне стране кубичног постоља (сл. 43)

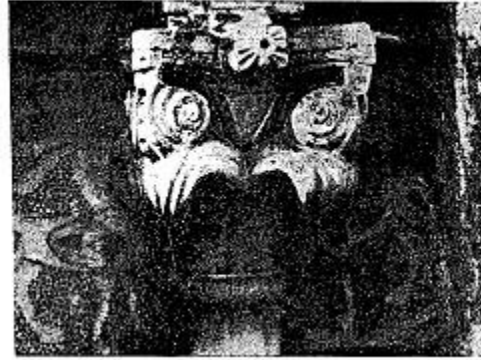
Сл. 43. — Капител бифоре са северне стране кубичног постоља Богородичине цркве у Студеници

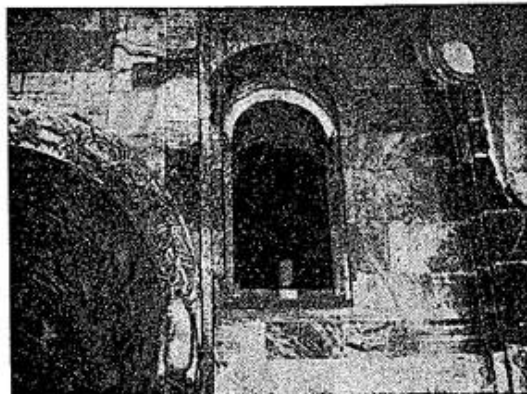
Сл. 45. — Бифора на западној страни Богородичине цркве у Студеници пре рестаурације

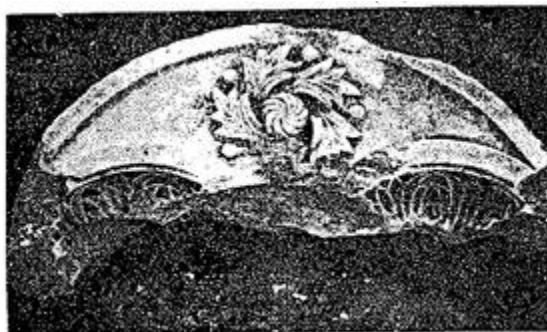
Сл. 46. — Фрагмент бифоре са сл. 45 откопан у припрати краља Радослава

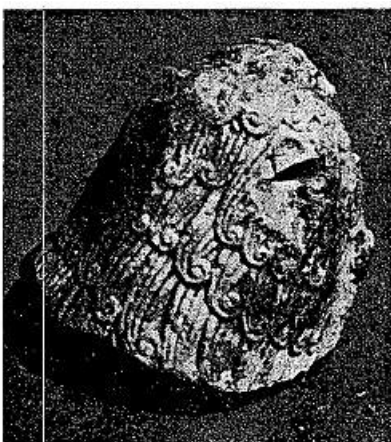
Сл. 48. — Део врата лав са западног портала Богородичине цркве у Студеници. Фрагмент је пронађен при оправци пута испод манастира

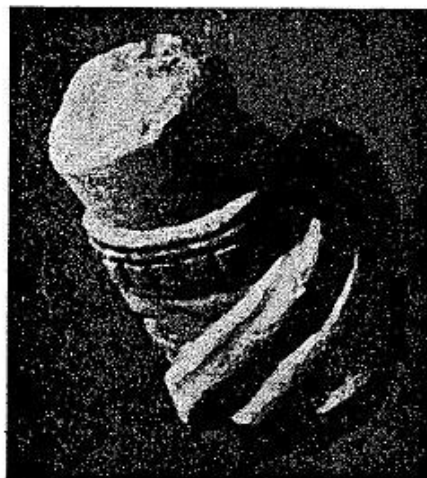
Сл. 49. — Део руке са Богородичиног кипа Немањине цркве у Студеници. Фрагмент је пронађен у зидовима порушене пушнице

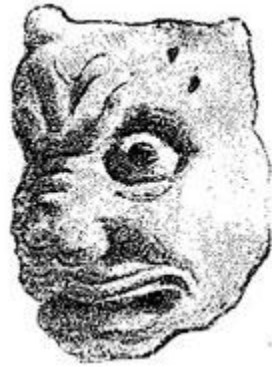
Сл. 52. — Фрагмент са Богородичине цркве у Студеници, пронађен при откопавању дворишта
