### ДА ЛИ ЈЕ НЕМАЊА ПОДИГАО ТРПЕЗАРИЈУ У СТУДЕНИЦИ И КАКО ЈЕ ОНА ИЗГЛЕДАЛА ?

#### УВОД

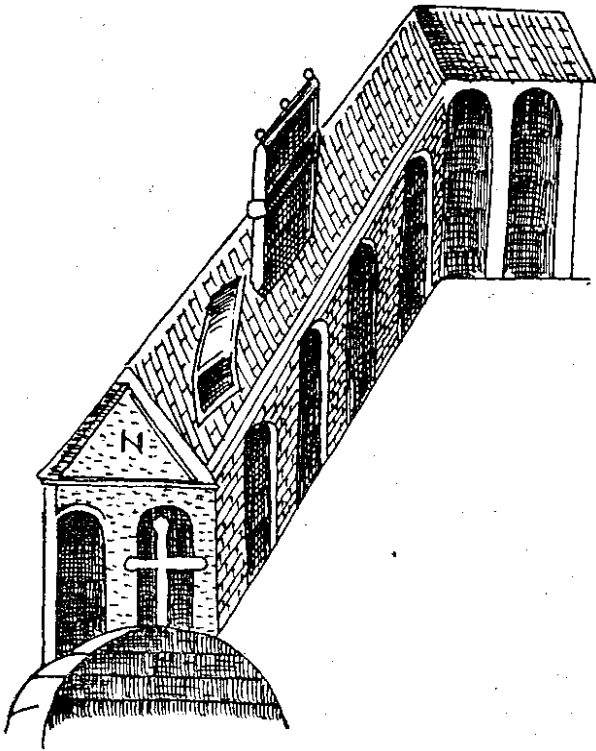
Сл. 54. — Детаљ трпезарије са студеничког бакореза из 1733 године

городичине цркве мало закошена и померена, ка северу. Изгледа да је трпезарија имала само приземље и једноставне издужене прозоре. Њено северно крило било је заломљено и на њему су такође били велики полукружни прозори (сл. 54).

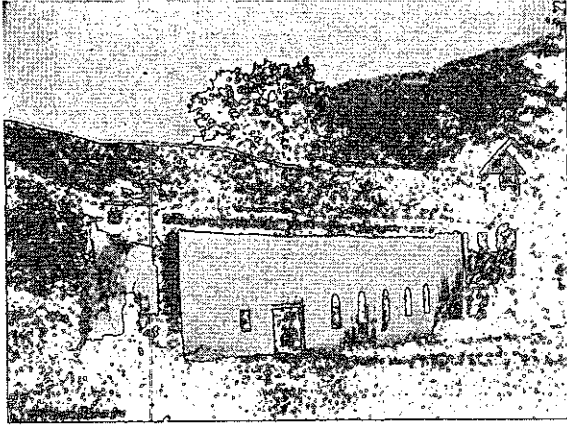
Сл. 55. — Трпезарија у Студеници пре изведених радова

Потпуно слична овој згради, и на одговарајућем месту, постојала је зграда, доста преправљана и рунирана, коју је народ звао Савина трпезарија и за коју се претпостављало да је стара зграда још из времена Средњег века (сл. 55). Њу је требало обезбедити од даљег пропадања.

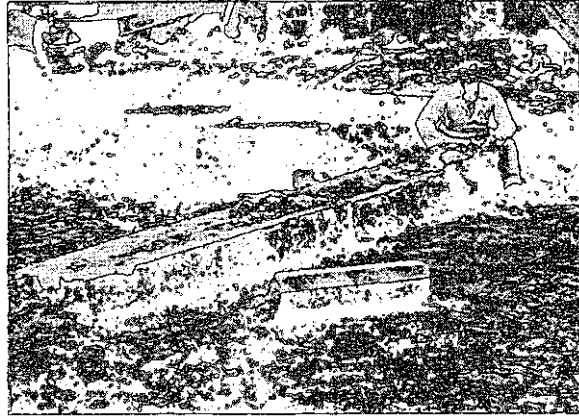
Сл. 58. — Остаци сокла и стуба трема трпезарије

Подужни зид сокла као и оба зида улаза у трем били су озго завршени једним венцем израђеним такође од мермерних плоча (сл. 58), који је покривао зидове сокла читавом дебљином. Са тим венцем сокл је био висок свега 0,72 м.

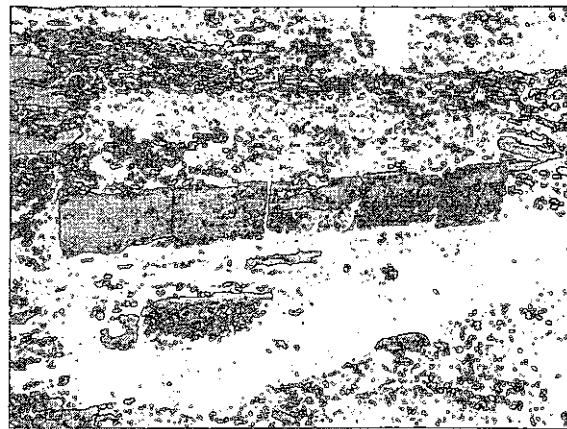
Сл. 60. — Остатак сокла трема трпезарије

Цело ово одељење испред трпезарије било је прислоњено уз њу и грађено врло лако, као што ће се видети из описа темеља и зидова. Од откопаних зидова сачувало се врло мало и то од зидова улаза и подужног зида лево од улаза (сл. 59). Подужни зид десно од улаза уништен је скоро до темеља и од њега се сачувало само пет мермерних квадера (сл. 60).

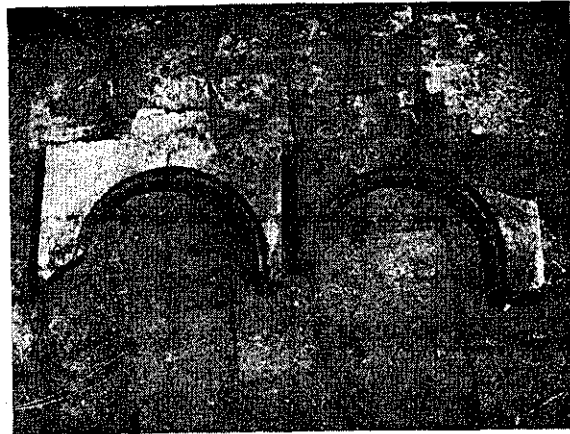
Сл. 62. — Луци са трема трпезарије

Међу фрагментима ове групе су најважнија два велика мермерна лука (сл. 62). Један је био врло мало оштећен, а другоме је одбијен већи комад, али тај комад је накнадно пронађен у зидовима пушнице, како је напред речено. Оба ова лука била су састављена гвозденим пијавицом по средини, а лево и десно од њих није се продужавао никакав лук, јер нису бушени озго нити има трагова од пијавица. Поред тога, луци нису били израђени центрично у мермерним плочама, већ је на слободним крајевима остављено по 17 см., а на крајевима где се састају по 7 см. Очигледно да су оба лука претстављала једну целину. Њихова величина од 1,15 м., односно дужина свакога комада, као и подаци да су били састављени, не говоре никако да су припа-

дали прозорима. То су луци који би могли бити или са крстионице или са трема трпезарије. Осовински размак стубова код крстионице креће се између 1,20 и 1,35 м. Поред тога, састави би морали да буду закошени јер је крстионица осмоугаона. Како су ови луци стајали састављени у једној равни, то су могли да буду само са трема трпезарије. Као што се види, они су били и завршени; лево и десно није било наставака. Једино њихово место могло је бити лево од улаза у трем, где би и својом дужином могли да се сместе, па било да су почивали на три стуба или на једном (средњем) и два пила-ластра.

Висина ових комада била је 77 см., а пречник лукова 84 см. Центар из кога су описани луци, надвишавао је хоризонталну спојницу за 17 см.

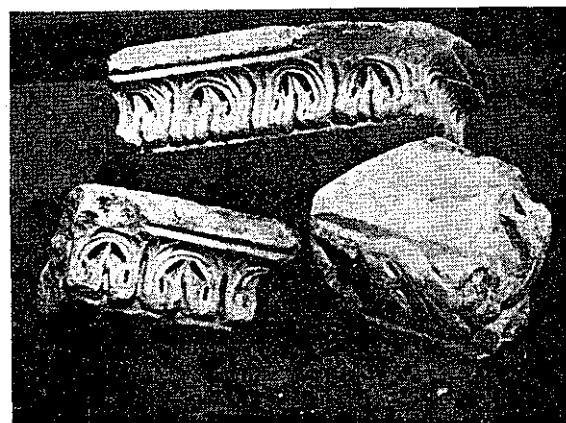
Сл. 66. — Венци са стубаца трема трпезарије

1. — Скулптован венац са ступца (сл. 66 леви и горњи комад). Фрагмент је преломљен и састављен из два дела, но сачуван је тако срећно, да су му две стране потпуно целе, а од других двеју сачувани су само почетци, те се може да рестаурише, односно реконструише. Орнамент венца је потпуно исти са орнаментом на западном порталу и на јужној бифори изнад њега. Овај фраг-

овај венац не припада њој, већ врло вероватно једном од стубаца улазног трема трпезарије, која их је морала имати четири, а можда и више. Висина овога венца је 12 см. Са горње стране фрагмент има рупу за клин којим су спајани луци са њиме.

2. — Фрагмент на сл. 66 десни комад. Потиче са неког венца који је почивао на ступцу као и фрагмент под 1). Од њега је остао само угао који показује пластику двеју страна. Висина му је 12 см. као и претходног, те је сасвим могућно да су имали одговарајућа места на ступцима трема трпезарије.

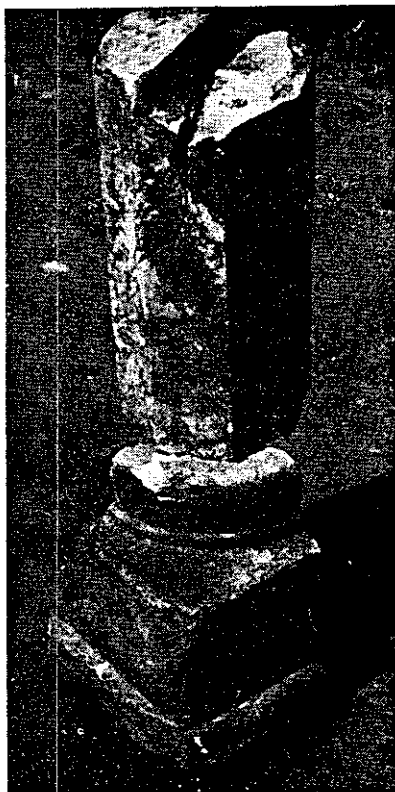
Сл. 67. — Фрагмент четвртасте стопе трема трпезарије

1. — Стопе стубова трема трпезарије. Било их је две врсте. Од обеју нађено је таман толико делова да су се могле реконструисати. Једна врста имала је четвртасто постоље са округлим горњим ниским поста-

ментом на који је налегао осмострани стуб (сл. 67), друга је за основу имала круг (сл. 68), али је и на њој био осмострани стуб. Но, било је стопа и са округлим стубовима, јер је на једном капителу лежиште за стуб кружно. Висина свих стопа је 29 см., а пречник, односно страна око 40,0 см.

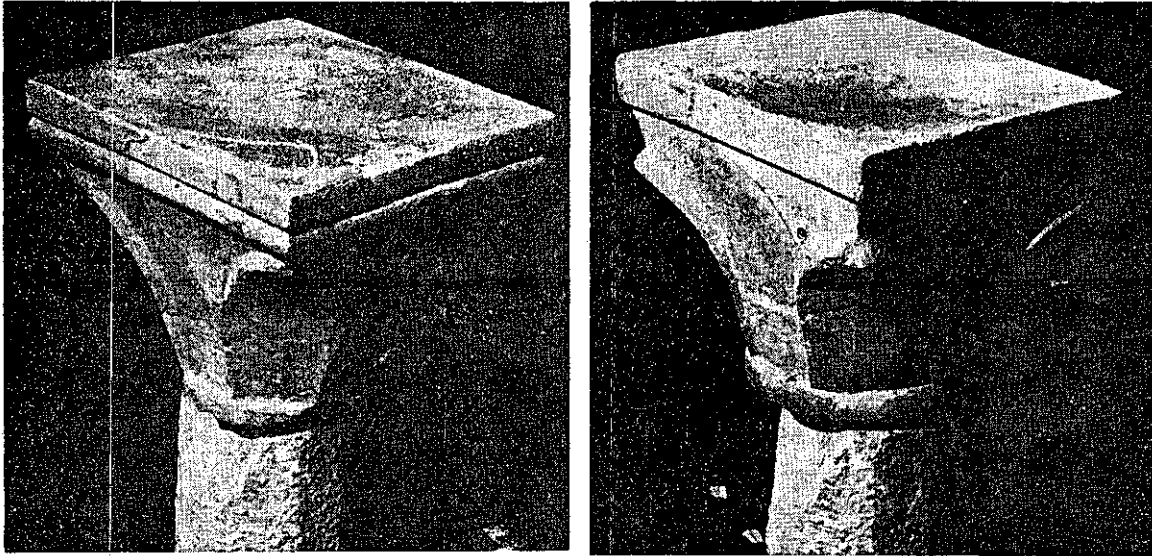
Сл. 69. — Рестаурисани капители трема трпезарије

2. — Капители трема трпезарије. Од њих је пронађено више фрагмената, те је било могућно, мада са прилично тешкоће, да се реконструишу (сл. 69, 96). Капители имају четвртаст абакус, а на угловима се повија по један једноставан широк лист. Постојале су мале варијације у профилу. Висина капитела је око 33—35 см., а страна абакуса 40,0 см. Према облику лежишта, које су имале доње површине за налагање стубова, види се да је у колоници било осмостраних и округлих стубова.

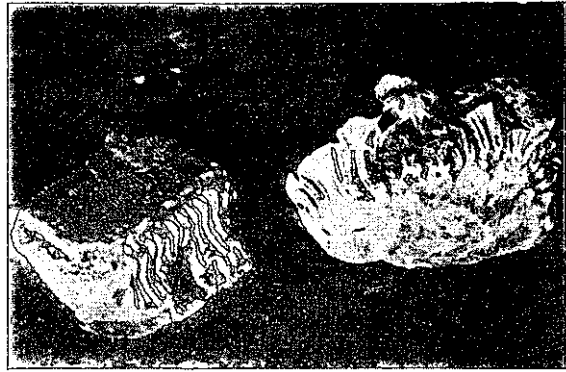
Сл. 70. — Фрагмент лево је венац са ступца трпезарије; фрагмент десно је део капитета са унутрашњег портала Богородичине цркве у Студеници

3. — Фрагмент капитела (сл. 70 десни комад). Није цео сачуван, али оно што је сачувано показује да је на њему скулптовани акантус био изванредан. Он је припадао групи већих капитела које је Студеница имала, али недовољно велики да би могао бити са стубова трпезарије, а превелики за бифоре Богородичине цркве, чији стубићи имају пречник 10—12 см. Највероватније је да се налазио изнад стубова унутрашњег портала. Горња површина капитела и њен облик поклапају се са отиском

од капитела који је остао на импосту портала.

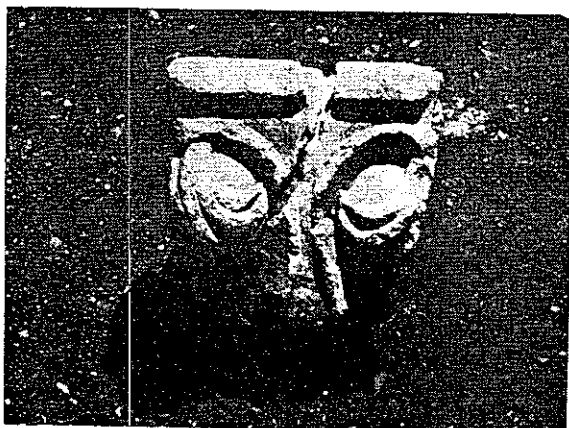
Сл. 75. — Капител из Студенице

5. — Капител (сл. 75). Прилично је оштећен, али су нађени фрагменти који му припадају. Он спада у групу већих капитела, те је или са трифоре или са крстионице, а можда и са иконостаса Богородичине цркве.

Други капител је друкчије стилизован (сл. 75). Он је једноставан, са повијеним лишћем на угловима. По величини могао је да припада некој од бифора са Богородичине цркве, али по пластици не. Један део овог капитела пронађен је у дворишту (сл. 73 леви део). Можда су и они припадали иконостасу Богородичине цркве.

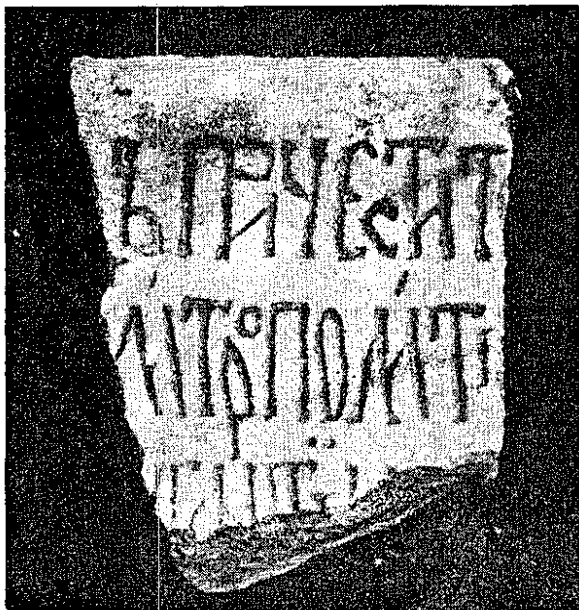
Сл. 82. — Фрагмент са натписом, пронађен у порушеним зидовима пушнице до трпезарије

У овим зидовима нађен је и комад са делом једнога натписа (сл. 82).

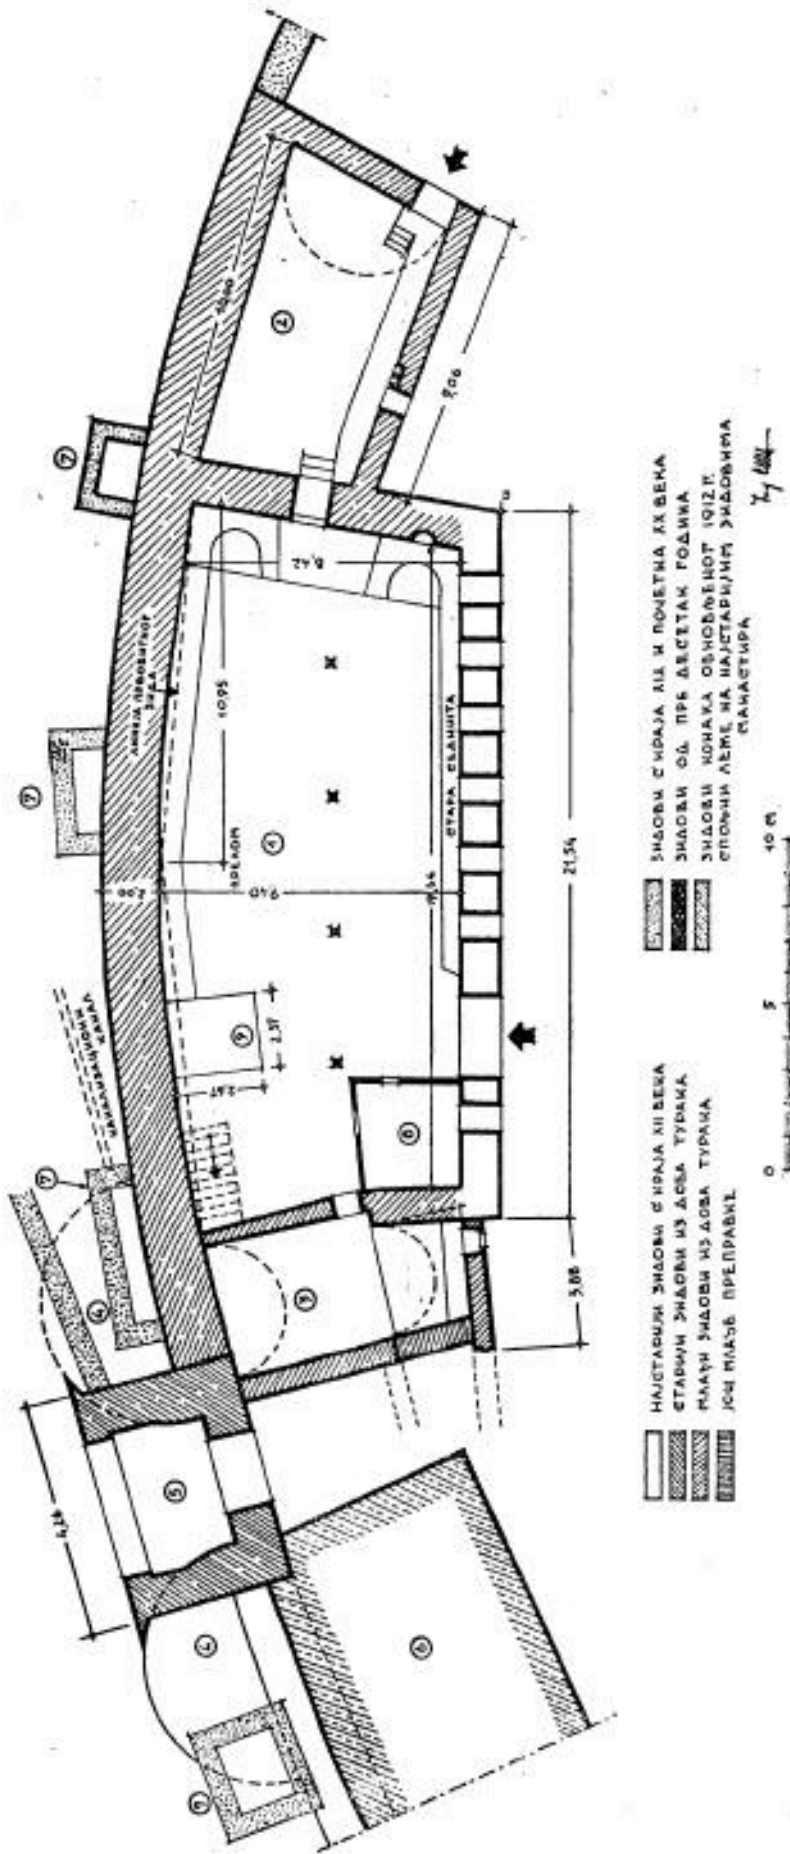
Данашња трпезарија имала је један велики средњи простор, неправилног облика и са низом прозора у унутрашњем дворишном зиду (сл. 87). У том одељењу, у најновије време, било је преграђено једно мало, лево од улаза. Северно крило трпезарије сачињавао је засведени подрум,

Сл. 87. — Основа трпезарије у Студеници пре почетка радова: 1 — Сала за обед, 2 — Подрум, 3 — Пушница, 4 — Места где су се налазиле полукружне куле, 5 — Основа четвртасте куле која почива на полукружним кулама, 6 — Конак з XIX века, обновљен 1912 године, 7 — Остаци порушених клозета, 8 — Магацин — одељење саграђено пре десетак година, 9 — Нова зидана већ, порушена приликом реставрације

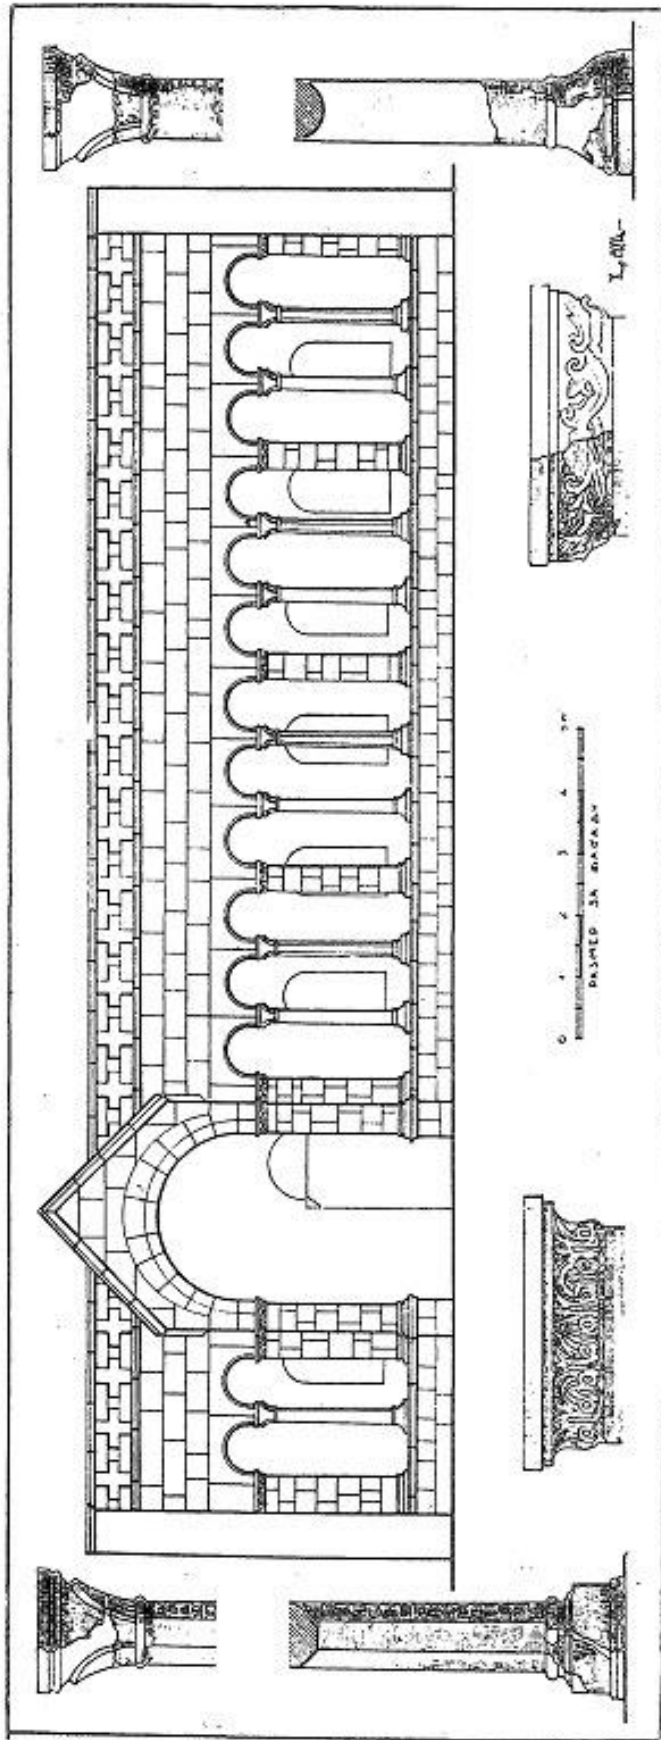
Сл. 89. — Једна могућна реконструкција некадањег трема триезарије у Студеници. Реконструкција је извршена на основу пронађених остатака у Студеници и података које даје бакорез из 1733 године. Осмострани и округли стубови могли су имати положај какав је дат и на перспективној слици на сл. 90. Битна разлика између ове реконструкције и изгледа који се налази на бакорезу је у томе, што на бакорезу нема четвртстих стубова, већ су у колони триема само стубови. У фрагментима су, међутим, пронађени венци са некадањих стубова
