## IV

### КАКО ЈЕ ИЗГЛЕДАЛА РАДОСЛАВЉЕВА ПРИПРАТА И ШТА СЕ ДОГОДИЛО СА ЊЕНИМ ФРЕСКАМА

#### КОНЗЕРВАТОРСКО-РЕСТАУРАТОРСКИ РАДОВИ НА РАДОСЛАВЉЕВОЈ ПРИПРАТИ

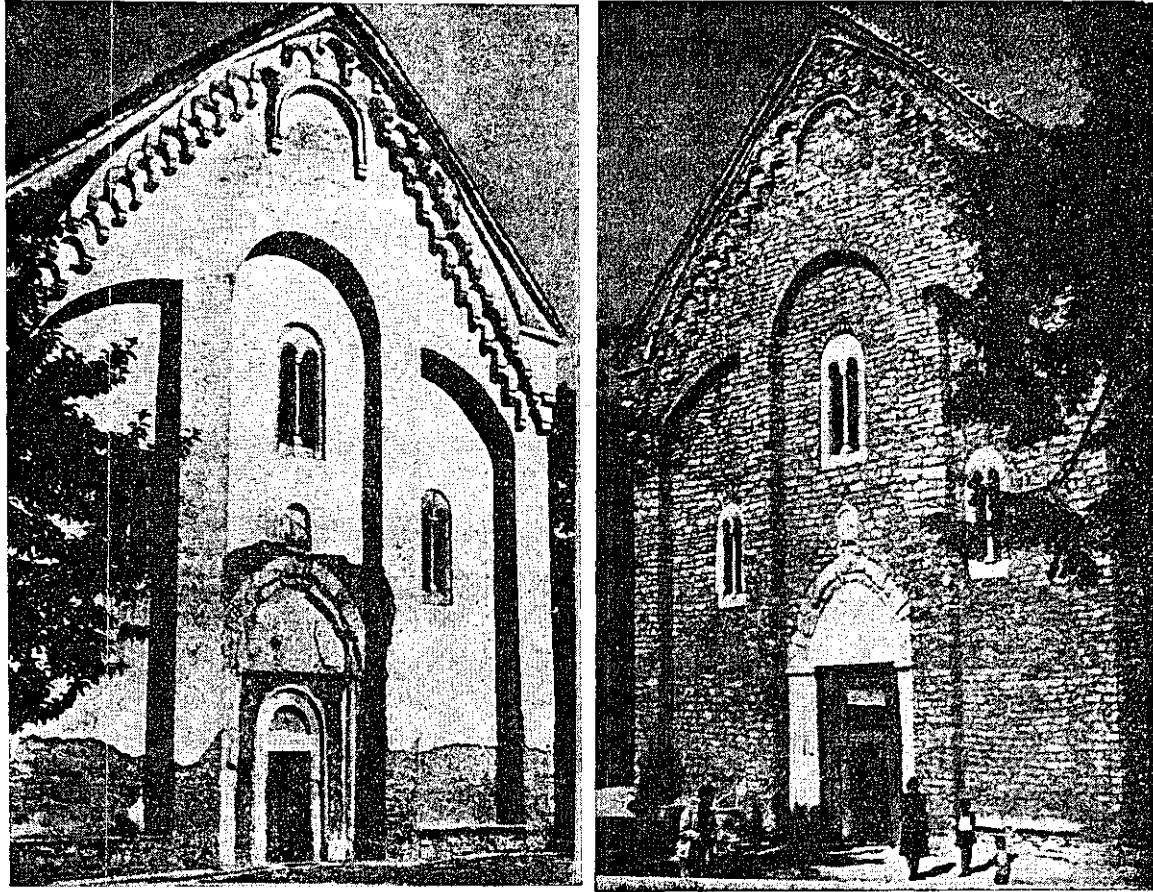
Сл. 101.— Западна страна припрате краља Радослава пре и после извршених рестаураторско-конзерваторских радова

Када је 1953 скинут са Радослављеве припрате спољни малтер, видело се да је и она доста оштећена, а нарочито је био руиниран романски фриз под стрејама. Профилација фриза била је сакривена малтером и њена лепота није могла да дође до изражаја. На западној страни се показало да је улаз био сасвим друкче решен. То је био монументални мермерни портал висок 5,80 м. са преломљеним луком. Имао је отвор за врата широк 2,43 м., а висок 3,50 м. (сл. 101, 106). Мала, нама већ позната, врата накнадно су убачена у отвор великог портала, који се био услед потреса распао. Ово је свакако урађено 1632 године.<sup>20</sup> Оригинални портал сасвим мења изглед западне фасаде припрате; он јој уствари даје првобитни изглед с ове стране.

*Спољни радови:* Већи рад презиђивања изведен је на западном зиду. Овај зид се био распукао од средње бифоре наниже до портала. Услед тога читав један блок испод бифора био се одвојио, налегао на првобитни портал и здружио његове сводаре. Он је сада порушен и президан по читавој

дебљини зида заједно са унутрашњим луком изнад улазних врата.

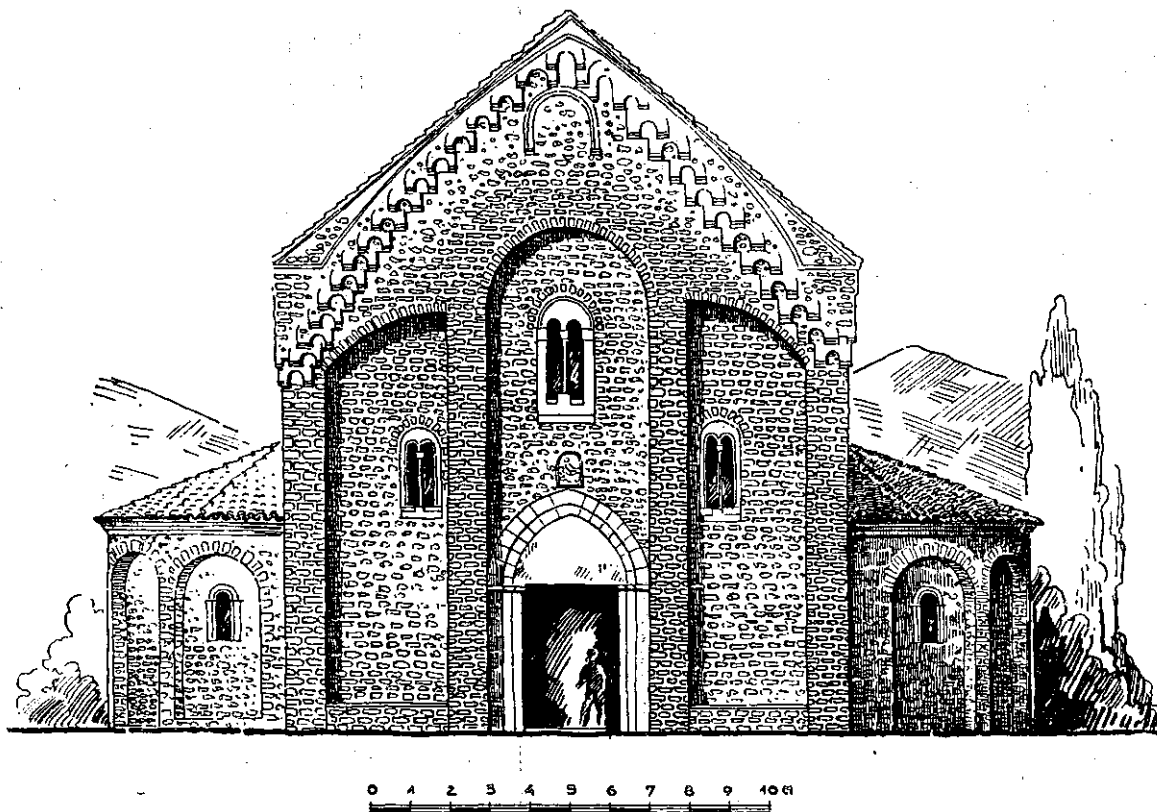
Сл. 102. — Западна фасада припрате краља Радослава у Студеници

После скидања малтера са спољних фасада, зидови су на многим местима крпљени, пломбирани, чишћени, јер су фасаде биле негде оштећене од влаге, а негде од ватре. Нарочито су били растресени венци. Фасаде су очишћене, опране и фуговане тонираним малтером.

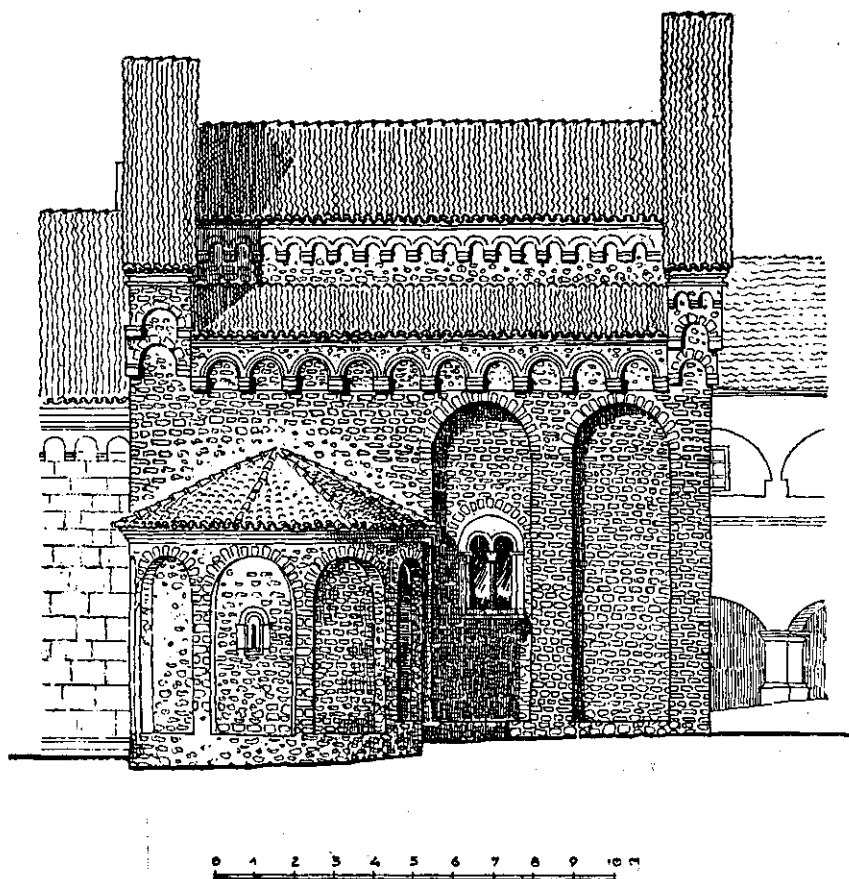
Сл. 103. — Северна фасада припрате краља Радослава у Студеници

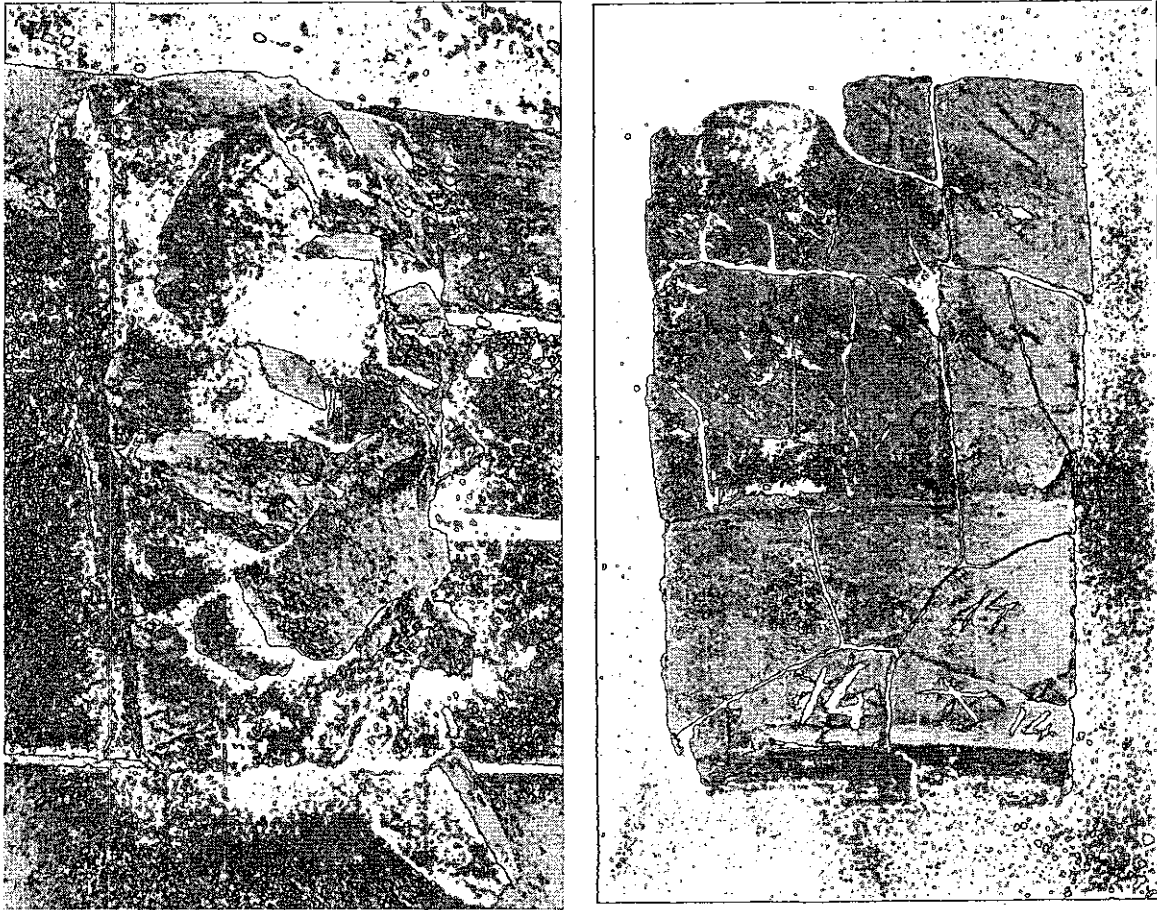
Сл. 104. — Раздробљени сводари са портала приправе краља Радослава у Студеници

Луци мермерног портала који је откривен демонтирани су и наново састављени део по део, јер су се сводари били распали у више комада (сл. 104). Један сводар и два венца на које належу луци израђени су изнова. Венци су урађени према оригиналним, сасвим раздробљеним остацима. Плоча из тимпанона, која се после демонтирања сасвим распада, поново је састављена и неколико нових комада је додато. Да би плоча могла да стоји, испод ње је убачен гвоздени носач.

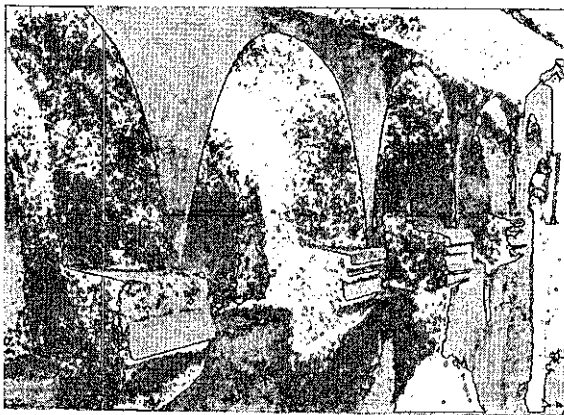
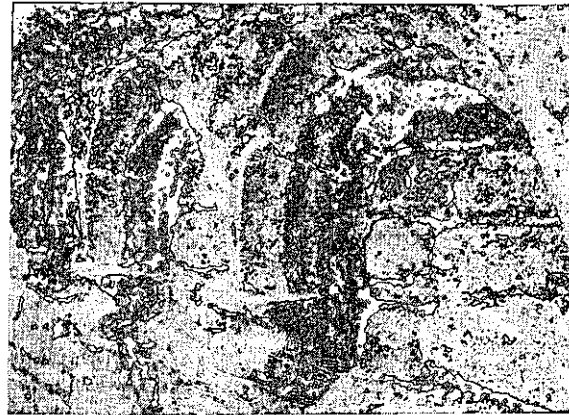
Сл. 105. — Фриз аркадица приправе краља Радослава, омалтерисан и без малтера

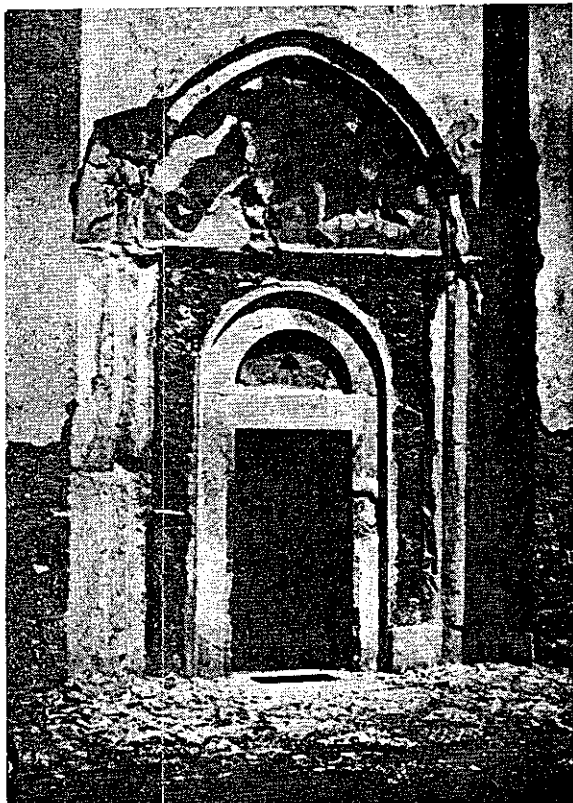
Сл. 106. — Улаз у припрату краља Радослава у Студеници у току откривања великог портала

Мала мермерна врата, касније убачена, демонтирана су заједно са испуном од бигра

између њих и старог портала. И ова мала врата била су већ дотрајала.

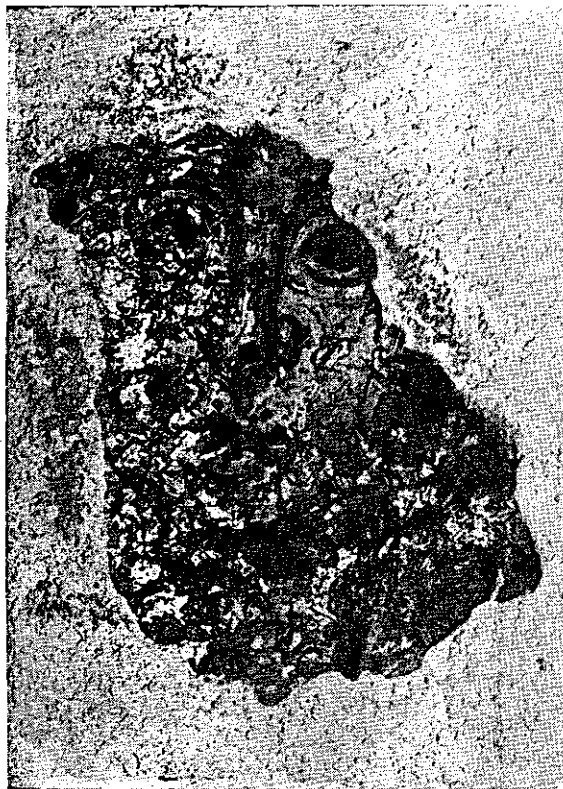
Карактеристично је, да се и на ово мало фрагмената, могу да уоче две изразито различите технике рада или, боље речено, два сасвим различита колорита. То се нарочито уочава на сачуваним деловима глава. Док је једна глава рађена у топлим и хладним тоновима са прелазима од светложутог и цинобера до затворено зеленог, дотле је једна друга рађена у уједначеном тону индиско црвеног до мрког без нарочитих о штрих сенчења са благим прелазима. Светло жутог и зеленог на њој уопште нема.

Није тешко утврдити одакле потичу ови фрагменти. Ако их упоредимо са остацима у северној и јужној капели спољне припрате, видећемо да су и боје и цртеж потпуно исти. Ти остаци припадају живопису Радослављеве припрате.

Сл. 107. — Фрагмент фреске из припрате краља Радослава у Студеници, откопан у манастирском дворишту

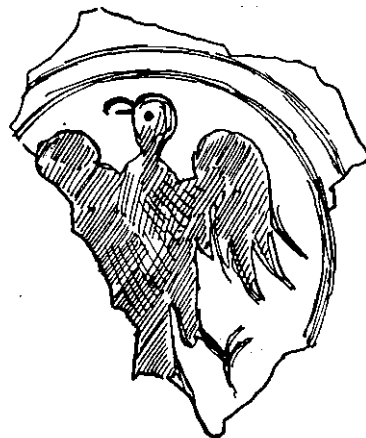
Ископавања, извршена 1954, дала су одговор и на овај проблем. На северној страни од Богородичине цркве (бр. 23 сл. 4), приликом нивелисања дворишта, уочено је да се на два места налази само ситњен креч малтер. Нешто мало боје на комадићима указало је на могућност да је то фреско-малтер, те су тада предузета ископавања. Из двеју рупа изнето је око десет ручних колица малих комада са остацима боје. Нажалост, ти фрагменти били су у трошном стању многи се распали у прашину, а многи су пропали већ приликом обијања фресака са зидова. Па, ипак, пажљивим радом успешно је издвојен остатак једне лепе главе (сл. 107), затим неколико делова лица, више делова руку, неколико комада орнамената, међу којима су најбоље очувани комади једноглавих орлова са раширеним крилима у круговима (сл. 108). Издвојено

Сл. 108. — Фрагмент орла из припрате краља Радослава, откопан у манастирском дворишту. Про-нађено је више истих комада
