КОНЗЕРВАТОРСКИ РАДОВИ НА ФРЕСКАМА МАНАСТИРА КАЛЕНИЋА

Извршени радови

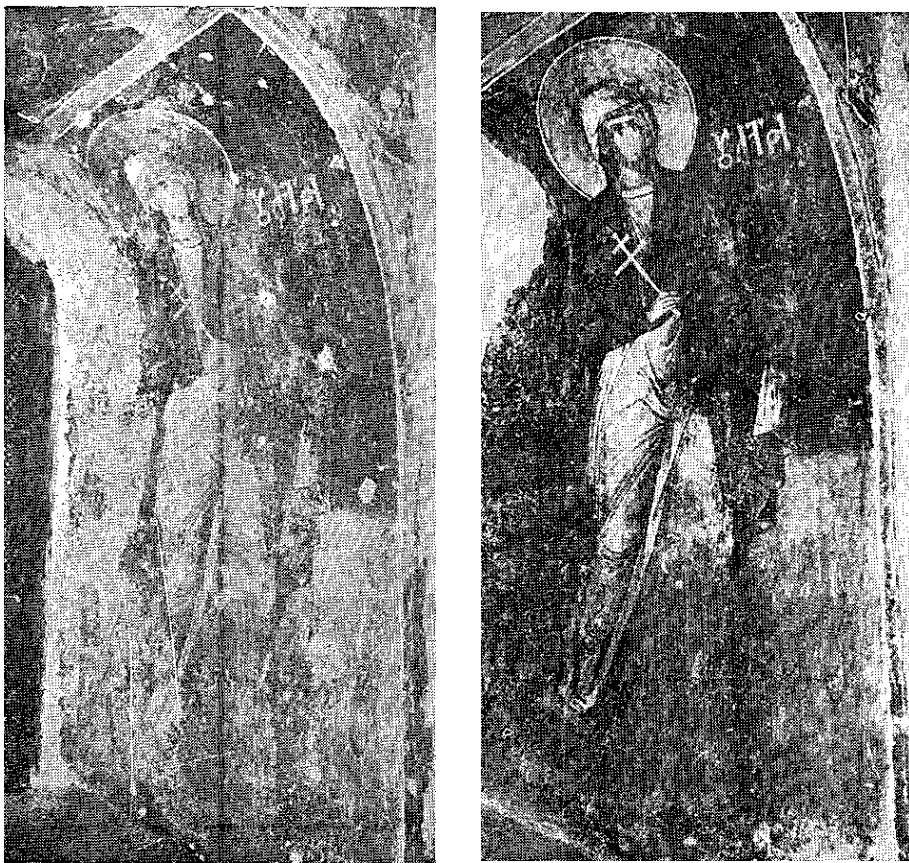
Сл. 1. Јулита, фреска на прозору у јужном зиду, пре и после чишћења и тонирања оштећења. — Fig. 1. Julita, fresque sur la fenêtre du mur sud, avant et après le nettoyage.

Све рупе и ситна оштећења су попуњена белим фреско-малтером а површина попуњених оштећења је тонирана локалним тоном. Оштећивања ударцима чекићем је било само у простору кубета, а појединачних оштећења има на свим површинама.

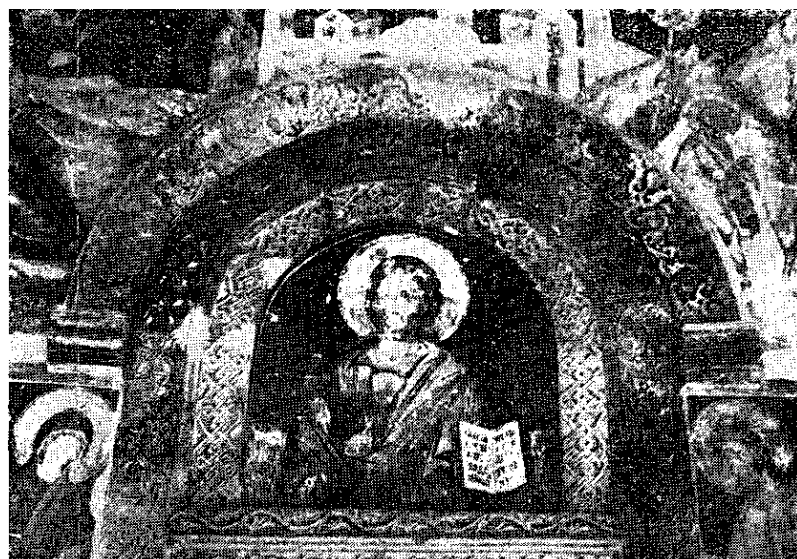
Сл. 3. Христос, на тимпанону портала у припрати, после радова. — Fig. 3а. Le Christ sur le tympan du portail de narthex, après les travaux de conservation.

Приликом пожара у припрати пукао је и отпао један део у врху каменог портала, касније неукусно закрпљен, а сада поправљен бетонирањем у равnoj површини, без имитирања скулптоване лозе. На исти начин су поправљена и друга оштећења на каменом порталу.

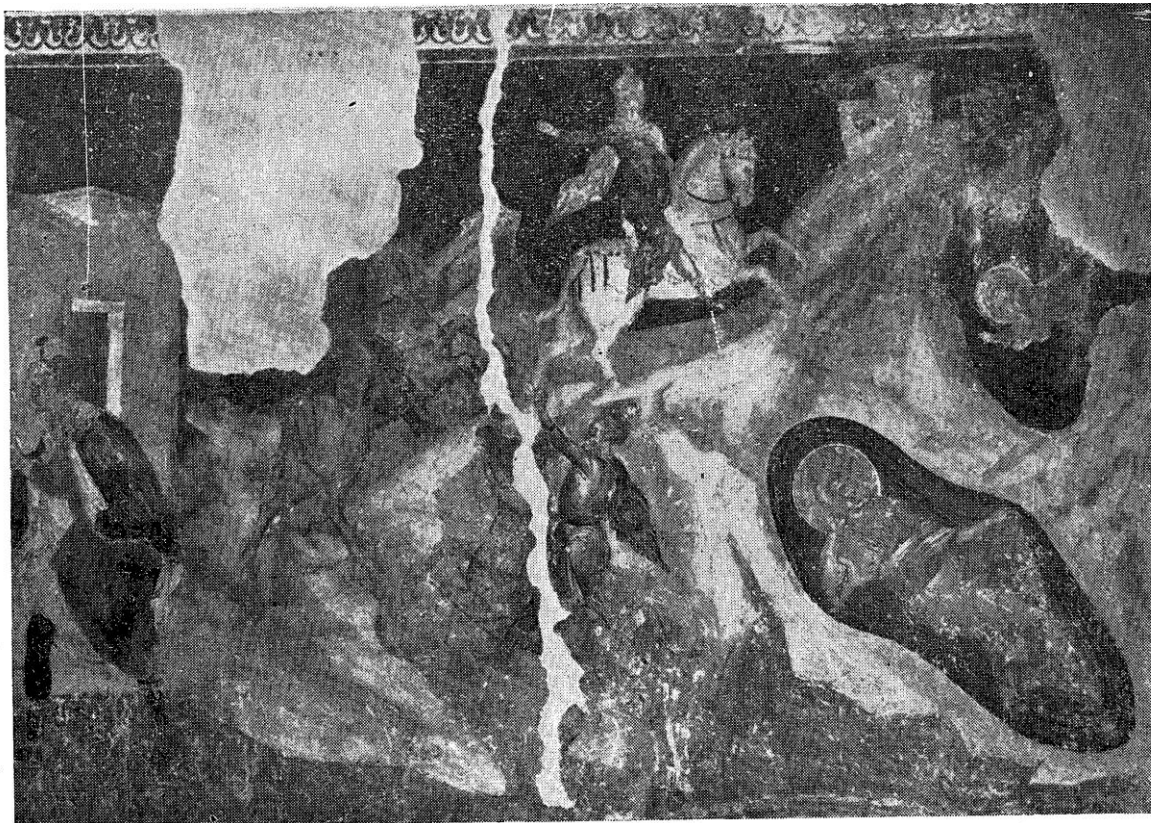
Сл.4. Повратак Мудраца, друга зона на западном зиду припрате; већа оштећења су омалтерисана и окречена, а мања попуњена фреско-малтером и тонирана. — Fig. 4. Le Retour des Rois Mages, mur ouest du narthex, deuxième zone; les grands endommagements ont été recouverts de mortier et passés à la chaux, et les petits endommagements remplis de mortier à fresque avec le ton de l'ambiance.

Извршено је кречење жутиm тоном свих омалтерисаних површина. Пре радова на лепљењу, пресовању и чишћењу фресака, крече се најпре белим кречом а затим жуто тонираним све омалтерисане површине. У креч је додато окер и црне боје. Кречењем је изједначен тон

површине су биле окречене сиво-плаво. Прво малтерисање је затечено пре рестаурације 1929. Друго малтерисање и кречење сиво-плавим тоном је извршено за време рестаурације 1929. Нашим радовима је обијен стари трули малтер са површина где нема фресака, и извршено ново малтерисање. Наше малтерисање је треће и извршено је кречним малтером.
