БОГОРОДИЧИНА ЦРКВА У ДОЦУ КОД СТУДЕНИЦЕ

CONSERVATION DE L'ARCHITECTURE DE L'EGLISE DANS LE VILLAGE DOLAC, AU — DESSUS DE STUDENICA

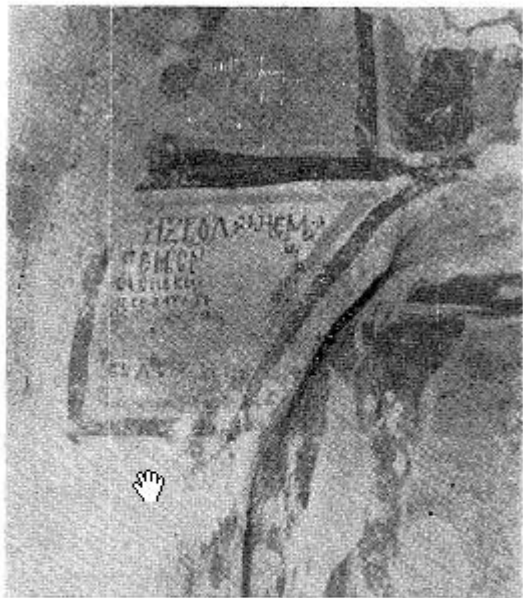
Натлис који постоји у самој капели каже да је ова обновљена године 1441/42 (сл. 1). Непознат је карактер и обим те обнове, као што је и непознато и време грађења.

1. Долац, изнад Студенице, црква св. Богородице, натпис на унутрашњој страни источног зида црквице, на живопису из 1441/1442. године
1. Dolac, au-dessus de Studenica, église de la Sainte — Vierge, inscription du côté intérieur du mur oriental de la petite église, sur la peinture de l'année 1441/1442.

Фресконатпис у црквици долачкој каже да је ова обновљена године 1441/42⁸. То је време када је Ђурђе Бранковић морао да борави у Дубровнику и Котору тражећи помоћ, док су Турци опседали Смедерево. Ако се у то тешко време нашло за сходно да се обнови ова грађевина онда је њен култ и значај морао бити тога достојан⁹.

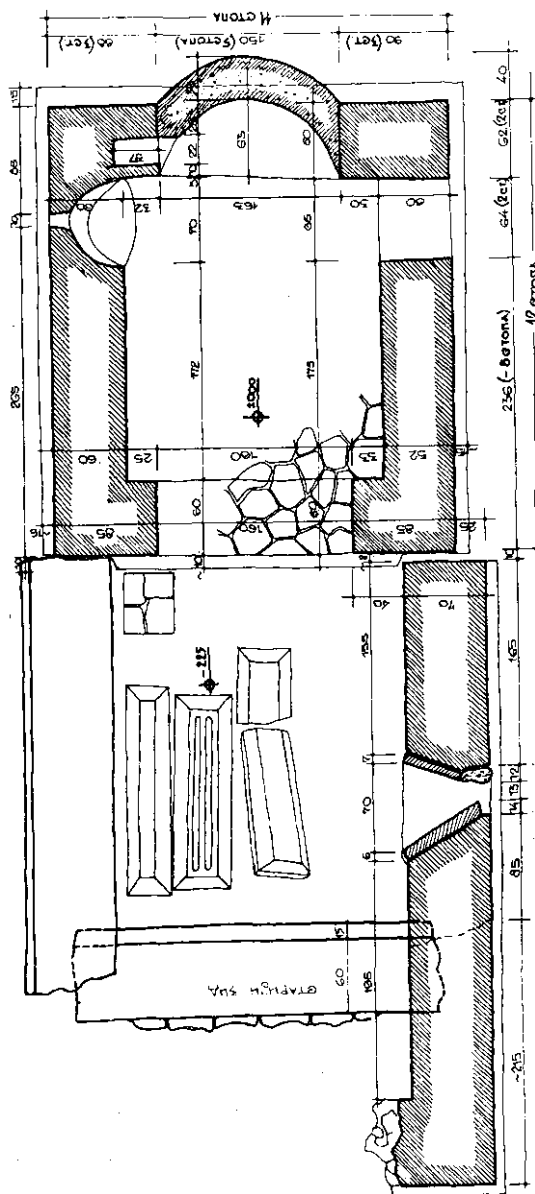
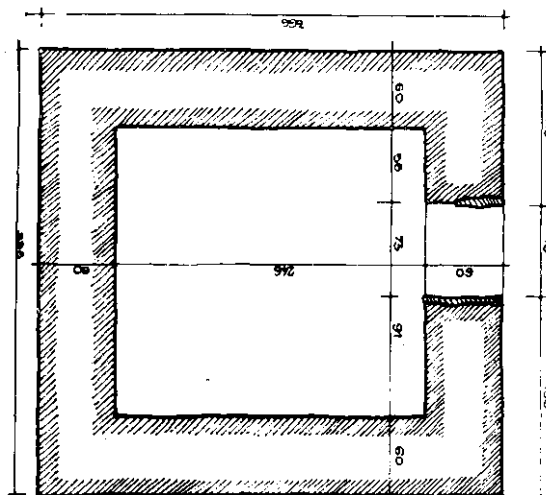
Црква је основе правоугаоне али доста сажете, тако да скоро прелази у квадратну (сл. 2). Грађена је на две етаже, укупне висине близу шест метара, тако да готово личи на какву кулу, пошто је у основи малих димензија (3,60 x 3,30 м.). Горњи спрат служио је као капела а доњи, свакако, као крипта и сувише је низак да би се човек могао исправити. Оба простора су покри-

2. Долац, изнад Студенице, црква св. Богородице, основа горње етаже и припрате после извршених истраживачкоконзерваторских радова, и основа крипте
2. Dolac, audessus de Studenica, église de la SainteVierge, base de l'étage supérieur et du narthex après l'exécution des travaux de recherches et de conservation, et la base de la crypte

Неочекивано је, међутим, откривен један зид, односно његови остаци, паралелан западном зиду цркве. Овај се зид подвлачи под северни и јужни зид припрате где се губи (сл. 2). Он је, према томе, старији од припрате. Његова је дебљина 60. см, као и зидова црквице, а карактер зидања је врло сличан.

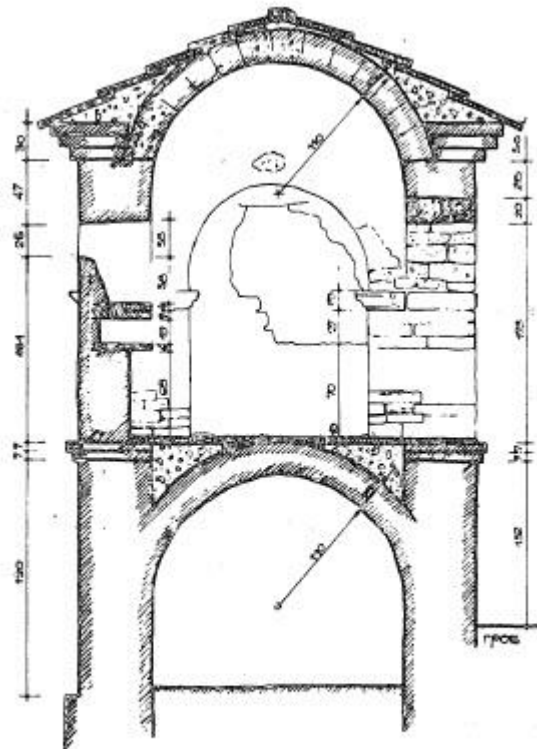
вена полуобличастим сводовима од сиге (сл. 3).

3. Долац, изнад Студенице, црква св. Богородице, попречни пресек
3. Dolac, au-dessus de Studenica, église de la Sainte-Vierge, la coupe transversale.

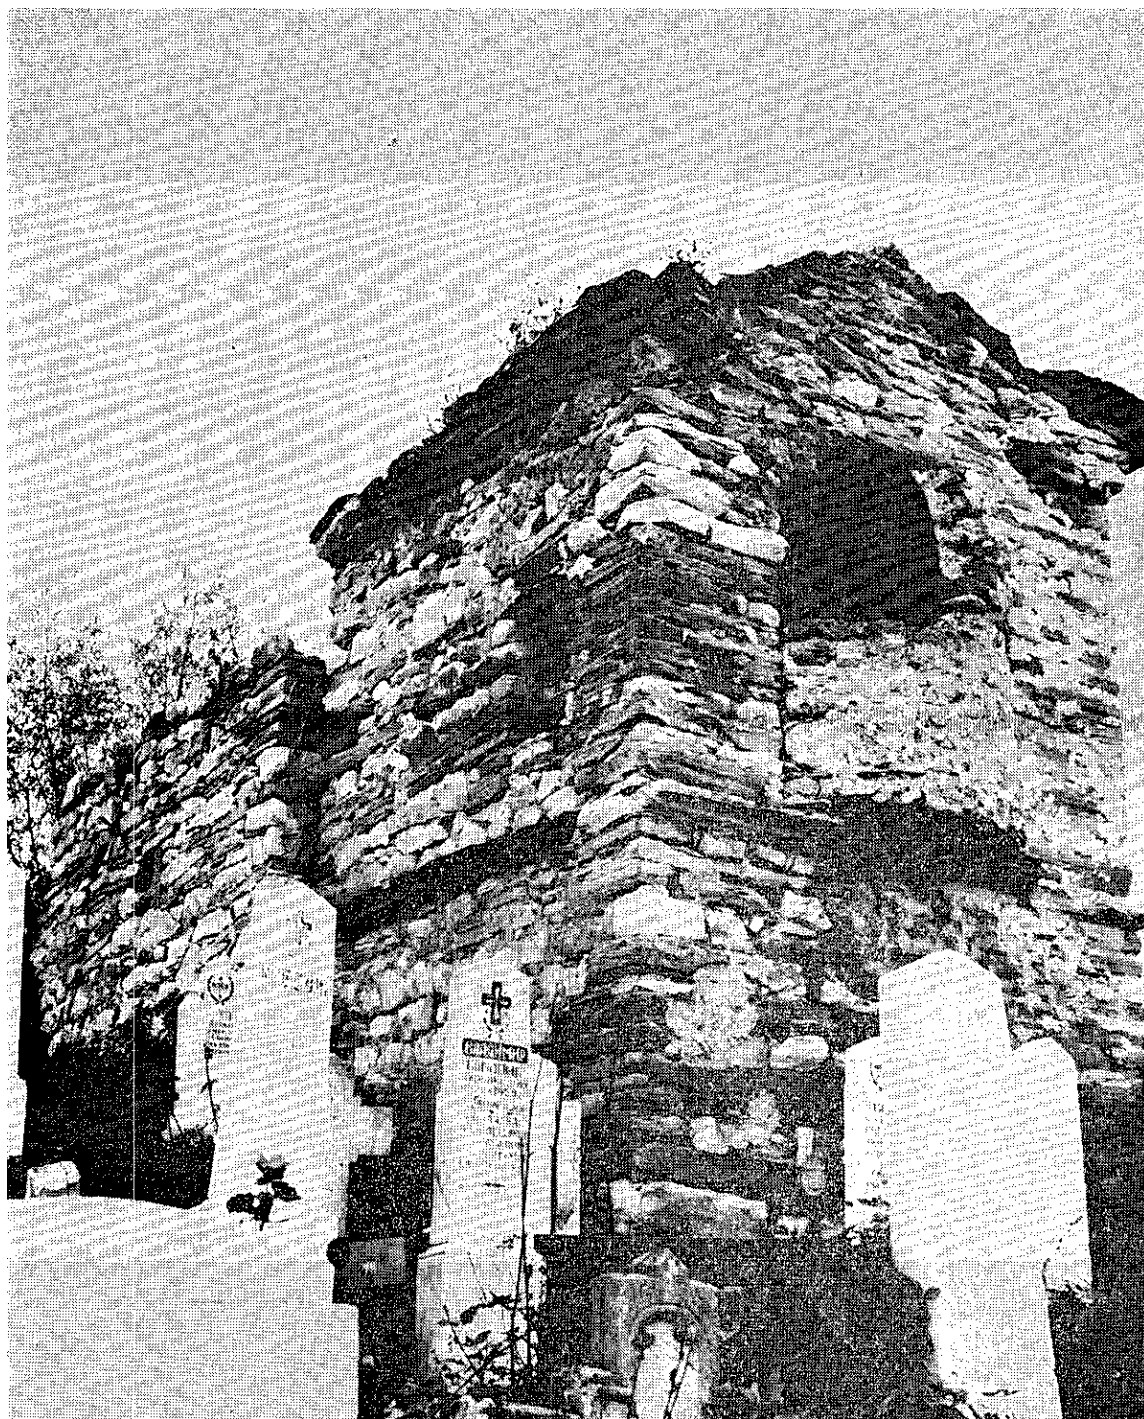
4. Долац, изнад Студенице, црква св. Богородице, југоисточни изглед пре конзерваторских радова

4. Dolac, au-dessus de Studenica, église de la Sainte-Vierge, aspect sud-est avant les travaux de conservation

Недостатак кровног покривача био је озбиљно угрозио свод. Делимично порушена апсида је била у опасности да се даље руши, поготово што је и мраморни венац испод ње, који је суделовао у ношењу апсиде, био озбиљно оштећен. Радови су изведени следећим редом:

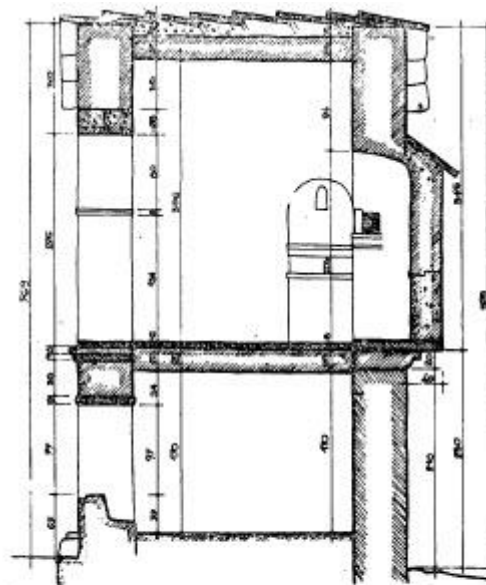
парапета, као и западни. Својевремено су били зазидани и смањени, тако да су од лепих лучних отвора биле остале само пушкарнице (сл. 5). Северни отвор се и сада налази у таквом стању док је јужни потпуно очишћен и доведен у првобитно стање приликом конзерваторских радова. За апсиду се са сигурношћу може рећи да је накнадно дозидана у отвор сличан овом на западном зиду.

5. Долац, изнад Студенице, црква св. Богородице, подужни пресек
5. Dolac, au-dessus de Studenica, église de la Sainte-Vierge, la coupe longitudinale

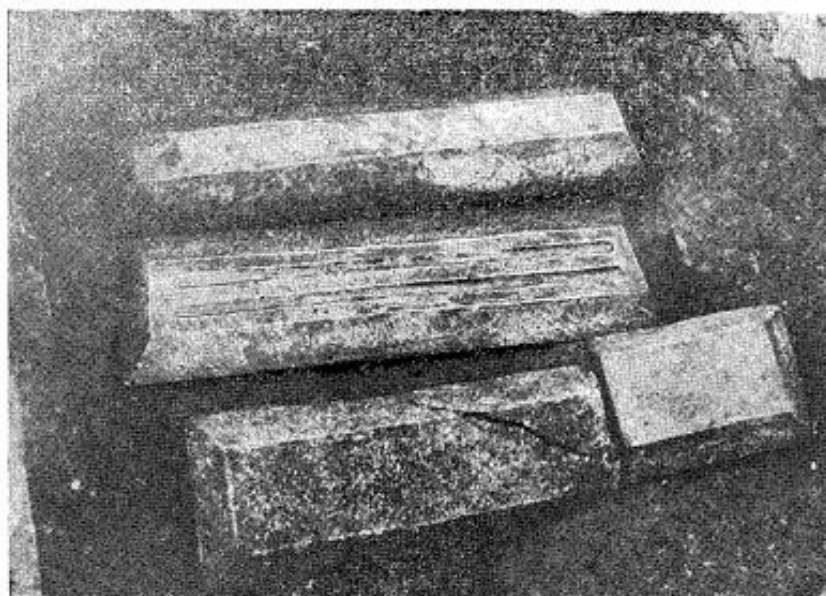
6. Долац, изнад Студенице, црква св. Богородице, мраморне надгробне плоче, откривене на делу припрате

6. Dolac, au-dessus de Studenica, église de la Sainte-Vierge, les pierres tombales en marbre, découvertes sur une partie du narthex

Испитивачки радови нису дали више никакве налазе архитектонског карактера. Уместо тога, откривене су три масивне надгробне плоче од мрамора на простору између улаза у крипту и поменутог старијег зида (сл. 6). Несумњиво је да су и оне старије од приправе чији је под морао бити бар приближно у нивоу пода горње етаже капеле па је покривао не само надгробне плоче и стари зид, већ и улаз у крипту.

Део јужног зида припрате је президан а остаци северног зида који су откривени приликом откопавања само су конзервирани, као и старији зид на делу припрате. На нивоу три масивне надгробне плоче извр-

шено је поплочавање каменим плочама да се не би задржавала вода, иако на том нивоу нису пронађени остаци неког сличног пода.

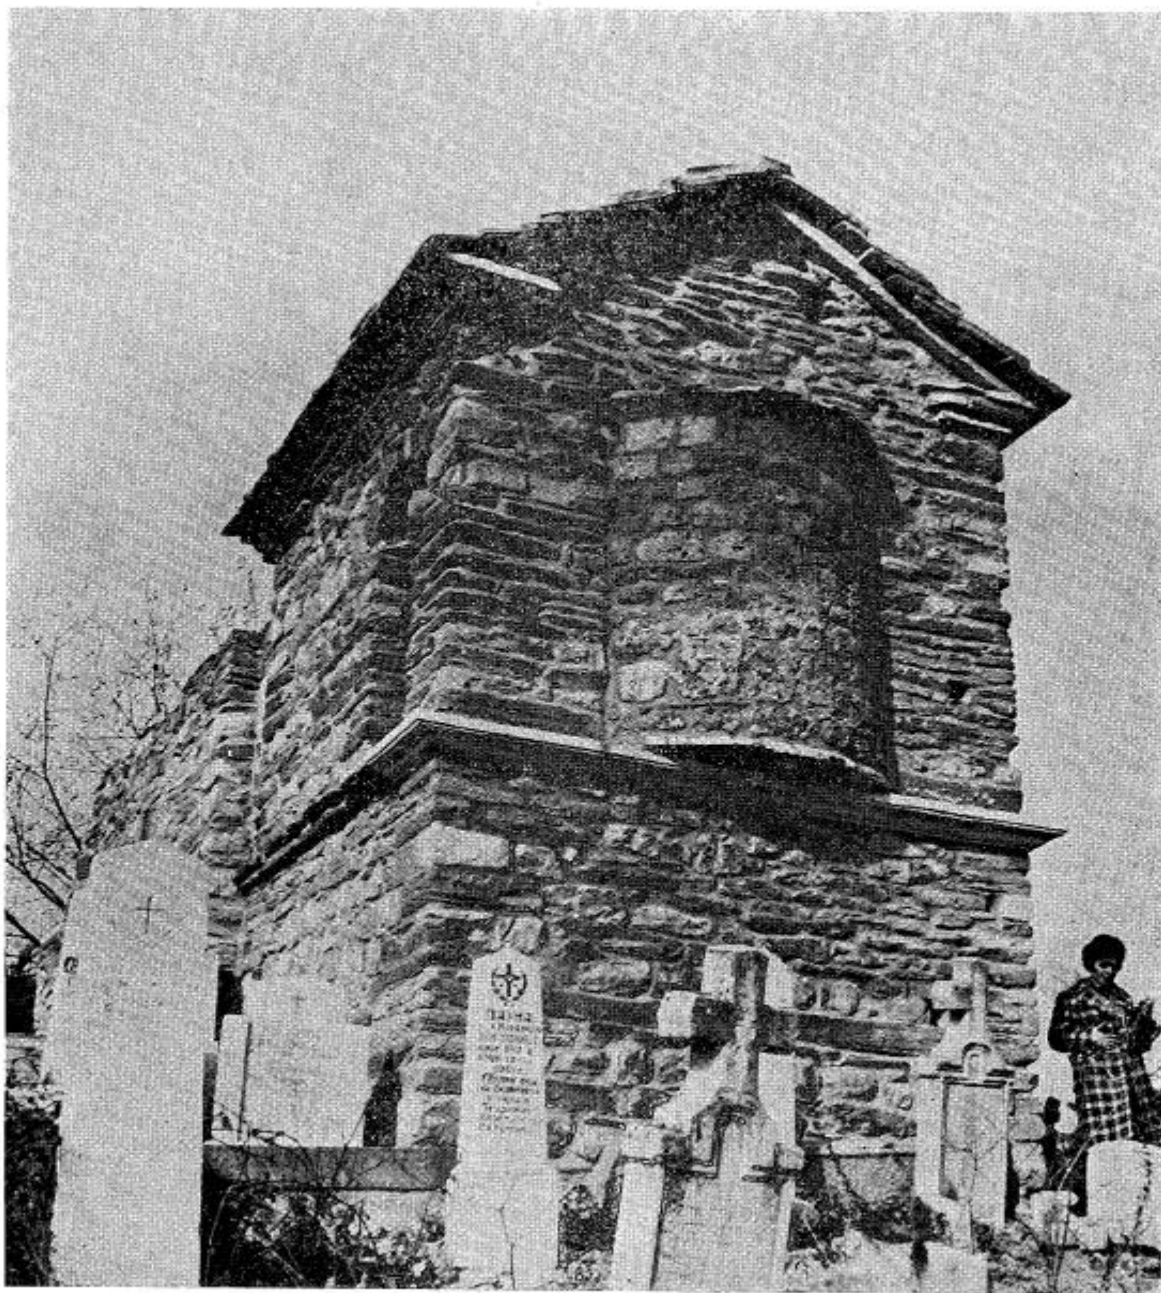
7. Долац, изнад Студенице, црква св. Богородице, југоисточни изглед после извршених радова

7. Dolac, au dessus de Studenica, église de la Sainte-Vierge, aspect sud-est après les travaux exécutés

Осигурање апсиде је извршено пре свега изменом дотрајалог венца на који се она ослањала. Поред тога, између венца и апсиде је уграђена камена плоча дебљине око 8 см обликована према апсиди (сл. 7). Претходно је и апсида инјектирана цементним

малтером. Кад је све то извршено, апсида је дозидана тамо где је била порушена и покривена је каменим плочама.
