КОНЗЕРВАЦИЈА ЖИВОПИСА У ЦРКВИ СВ . АРХАНЂЕЛА У БОРЧУ

Сликарско конзерваторски радови на живопису цркве у Борчу из 1533. године састојали су се из следећих послова:

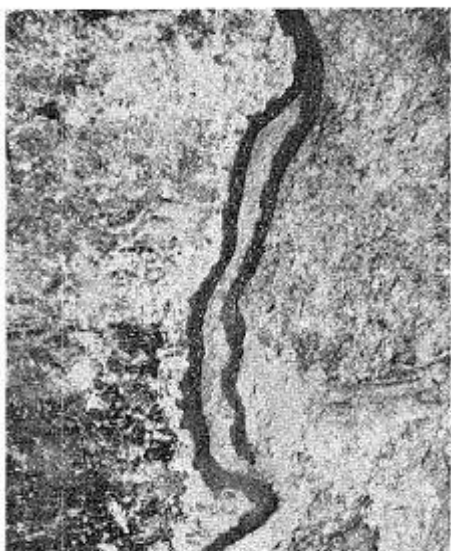
3. Борач, црква св. арханђела Михаила, два слоја живописа на западном зиду наоса код Крагујевца
 3. Borač, près de Kragujevac, église de l'archange saint Michel, deux couches de peinture sur le mur occidental du naos

фресака на јужном зиду наоса горња зона. Рушењем два накнадно дозидана позидка у припрати, улаз у наос, пронађене су површине живописа, делови орнамената (сл. 2). У наосу на западном зиду налазе се два слоја фресака (сл. 3).

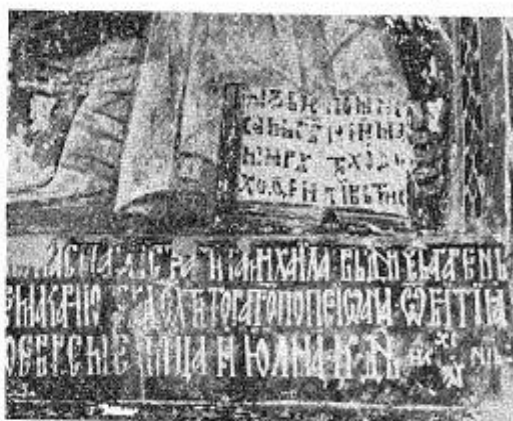
Живопис цркве у Борчу био је доста потамнео од гаража и других прљавштина. Фреске су биле премазане једком емулзиом, која је испитана у лабораторији Завода, те према тим налазима одређен је начин чишћења живописа:

6. Борач, код Крагујевца, црква св. арханђела Михаила, натпис на надвратнику улазних врата у наос
6. Borač, près de Kragujevac, église de l'archange saint Michel, inscription au — dessus de la porte d'entrée dans le naos.

а. Грубљи наноси калцијума чишћени су механичким путем.

б. Премази и друге нечистоће острање не су растворима калијевог сапуна, постављањем тампона.

Изглед живописа после извршеног чишћења (сл. 6 и 7).

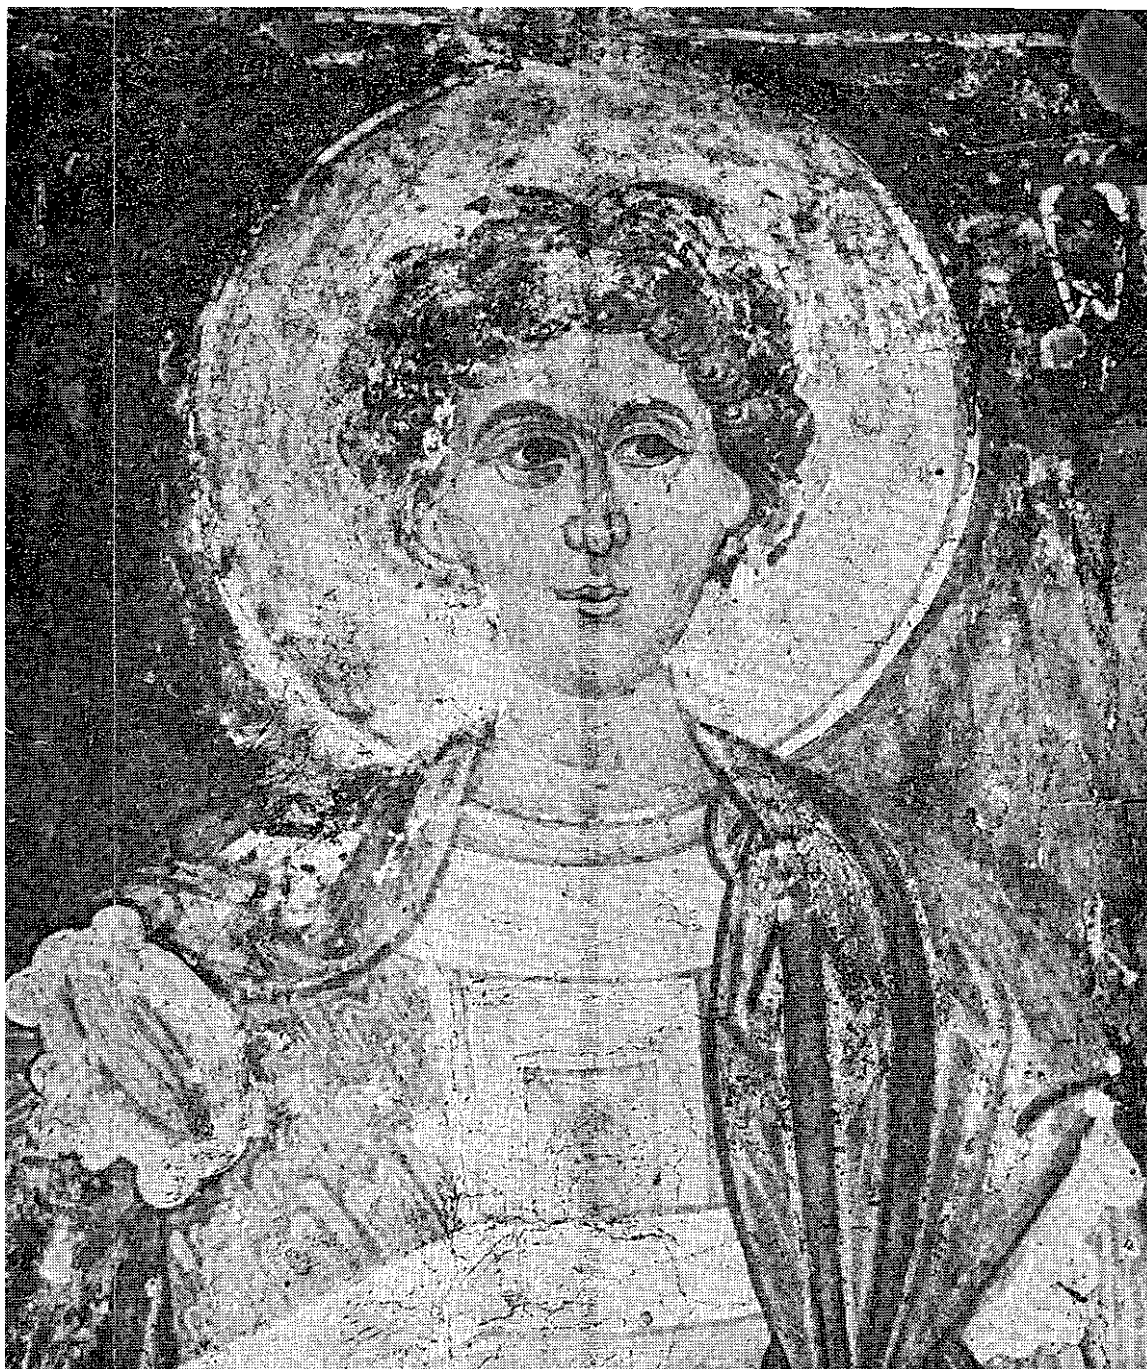
7. Борач, код Крагујевца, црква св. арханђела Михаила, св. Георгије
