## ПРОБЛЕМ КОНЗЕРВАЦИЈЕ ЖИВОПИСА СТАРЕ ЦРКВЕ У СМЕДЕРЕВУ

## LE PROBLEME DE LA CONSERVATION DE LA PEINTURE DANS LA VEILLE EGLISE DE SMEDEREVO

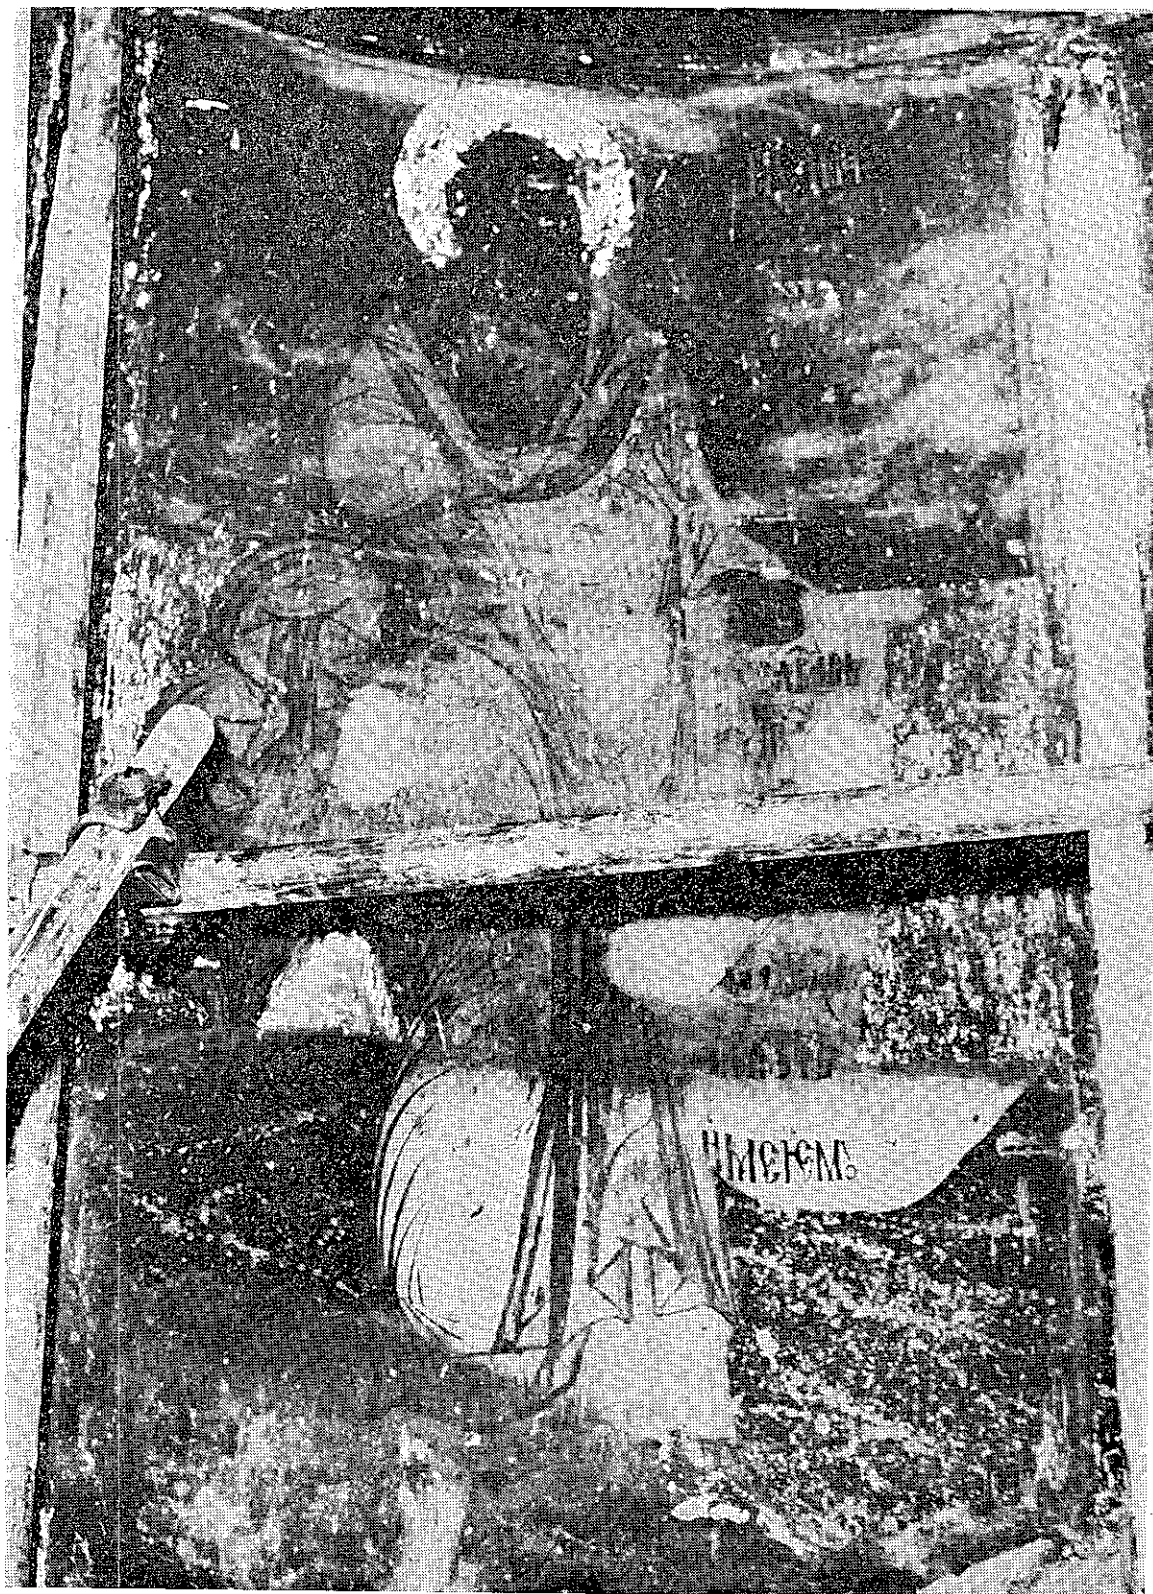
1. Смедерево, стара црква, пророк Исаија, пре чишћења

1. Smederevo, vieille église, prophète Isaie, avant le nettoyage

Обзирајући да се ради о гробљанској цркви и да су у њој столећима сагоревале свеће у великом броју и димиле простор без вентилације, на зидовима, преко бојеног слоја, временом се чађ таложила и добила своју димензију — претварала се у један веома компактан слој (сл. 1).

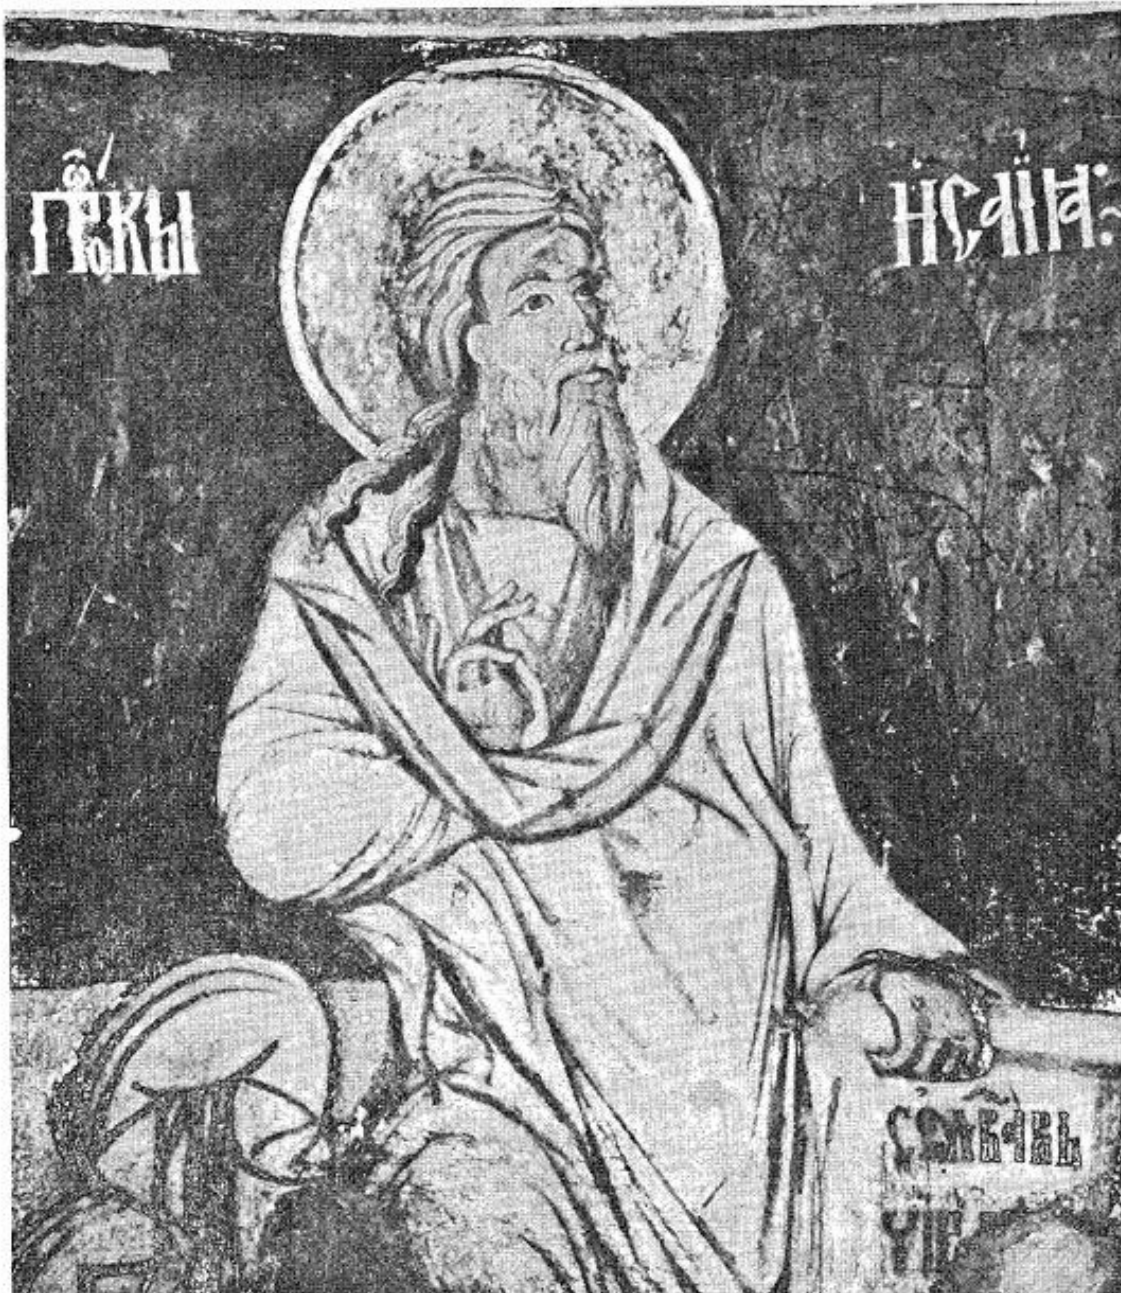
2. Смедерево, стара црква, пророк Исаије после чишћења

2. Smederevo, vieille église, prophète Isaïe, après le nettoyage

Чишћење живописа се одвија веома споро са малим тампонима вате намотаним на пинцете или пригодне дрвене штапиће. Тампонима, натопљеним одговарајућим растварачем, скида се горњи слој фиксатива чиме се уједно скида и део прљавштине и чађи. Скидањем чађи долази се до површи-

За отклањање сувишног фиксатива употребљаван је ТОЛУОЛ. ТОЛУОЛОМ се растварала и чађ и добар део чађи се скидао. За растварање чађи користи се 3% раствор АЦ Формикум. После краткотрајног третирања са овим раствором, површина се испира са водом.
