## РЕЗУЛТАТИ АРХЕОЛОШКИХ ИСПИТИВАЧКИХ РАДОВА У КРУШЕВЦУ

### *Период 1961-1962. г.*

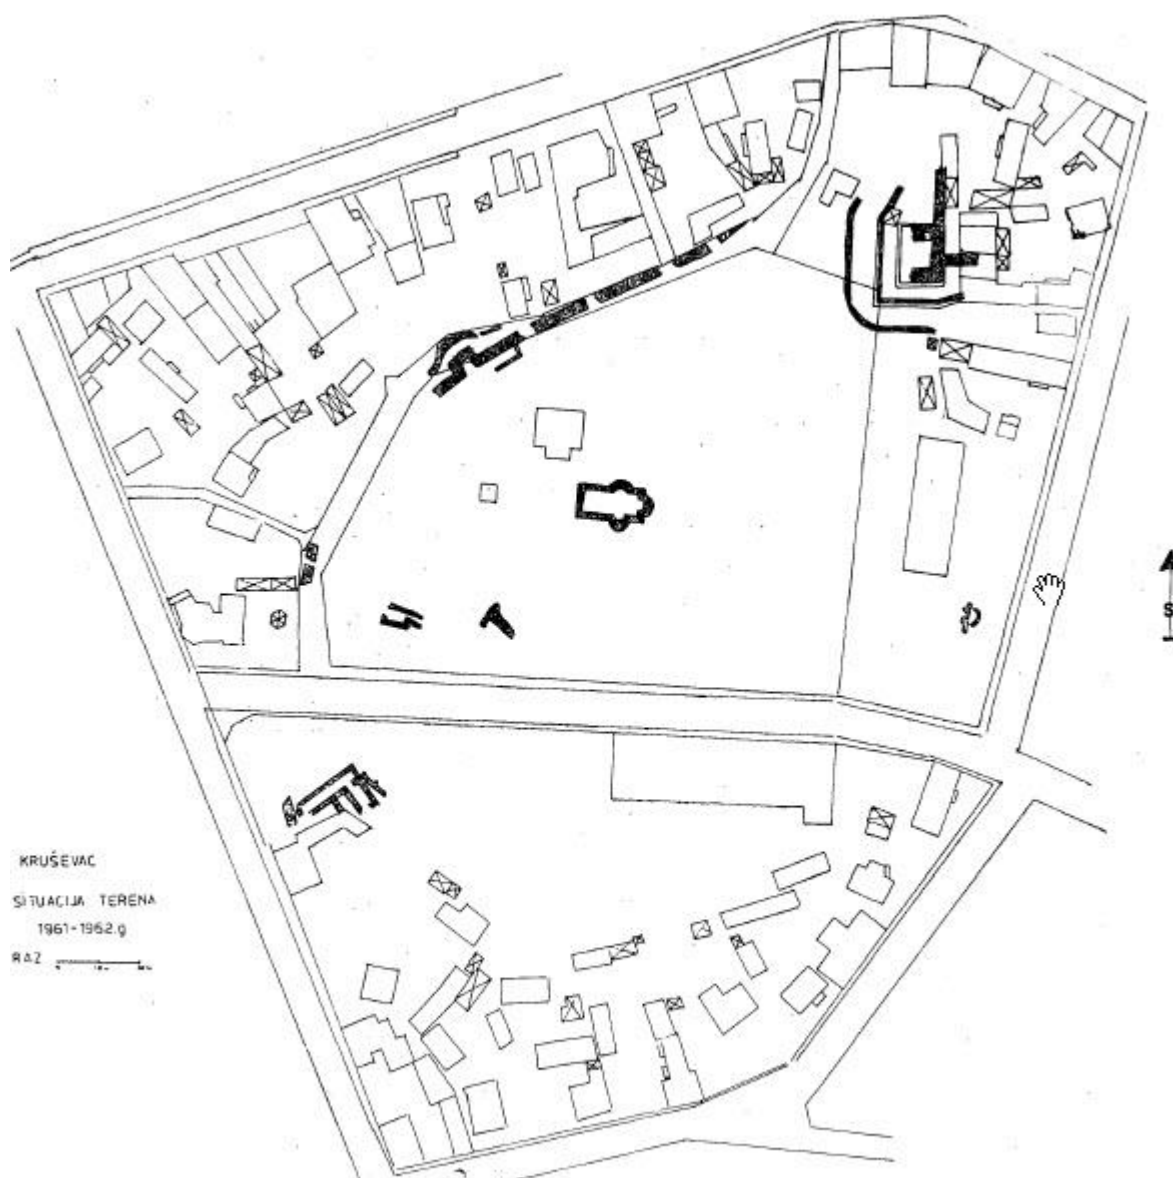
План 1. Ситуација терена са откривеним објектима

Plan 1. Situation du terrain des objets dé-

део бедема на западној страни са мањим пролазом; остаци грађевине на истоку; сектор са палатом и делом бедема на југозападној страни; делови грађевина на западу; средњовековни ниво са калдрмом и стратиграфско смењивање слојева од праисторије до турског периода (пл. 1).

личине угља. У овом слоју се налази пуно шута и остатака средњовековне архитектуре. На појединим местима овај слој досеже до дубине од 6 метара. као на пример, на простору код донжон куле, где су приликом укопавања темеља за одбранбене бедеме уништени сви старији слојеви. Слој растресите сиве земље замењује растресита смеђа земља са раним средњовековним керамичким материјалом и мањим округлим јамама које су у горњем нивоу имале функцију ватришта, овај слој има дубину од 0,70. метара. Последњи слој на већ ограниченој елипсоидној површини јесте слој компактне смеђе земље која се дели у два нивоа, и то горњи ниво који садржи остатке насеља раног бронзаног доба, што потврђују налази керамике и веће површине пода надземне куће и доњи ниво, који лежи изнад саме здравнице и припада најстаријем насељу које се на основу налаза керамике директно везује за старчевачки период. Овом нивоу припадају јаме кружног облика већих и мањих димензија укопане у зравицу а дубине су од 0,97 до 1,90. метара. Иначе, цео слој са оба нивоа, без јама, има дебљину од 0,50 до 1,10 метара (план 1).

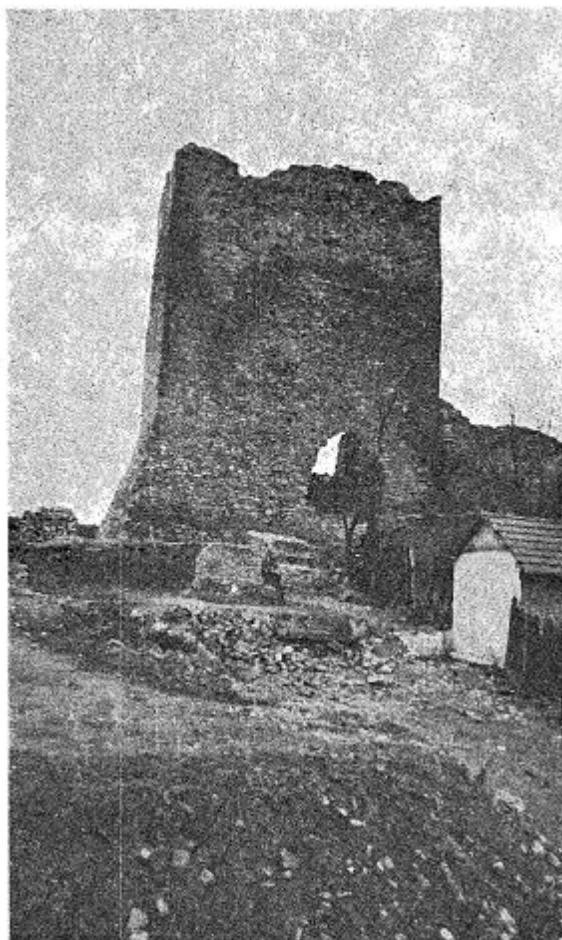
2. Источни изглед донжон куле са делом бедема

2. Aspect oriental de la tour donjon avec une partie des remparts

вина источног зида слободна. На овом слободном делу високо изнад нивелете сокла темеља налази се засведени пролаз у кулу (сл. 2).

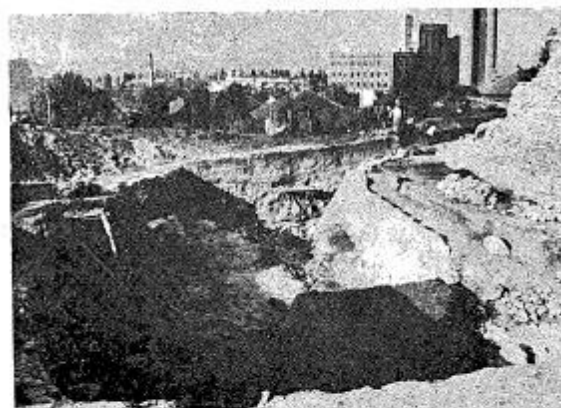
3. Суви ров у току испитивања

3. Fossée sec pendant les recherches

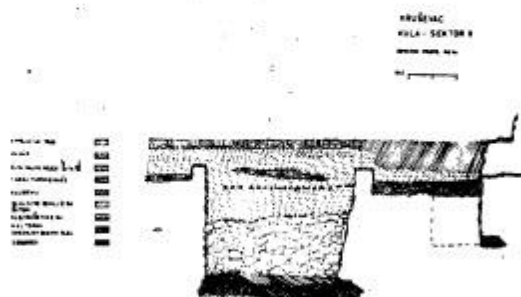
План 3. Профил кроз културни слој кроз суви ров

Plan 3. Profil à travers la couche culturelle à travers le fossé sec

Темељи куле су правоуглог облика, димензија 13,85 x 12,20 м., укопани кроз стерилну жућкасту земљу до нивоа шљункастог слоја у дубину од 2,80 (пл. 3). Зидани су од речног крупног камена, са кречним малтером, у техници трпанца. Систем дрвених роштиља био је примењен, а изведен је великим гредама, пресека 20 x 40 см, хоризонтално постављеним у редове (пл. 4). У хоризонтални размак међу гредама износи 1,40 м. док по вретикали само 1 м. Доњи ред греда лежи у непосредној близини нивелете краја темеља.

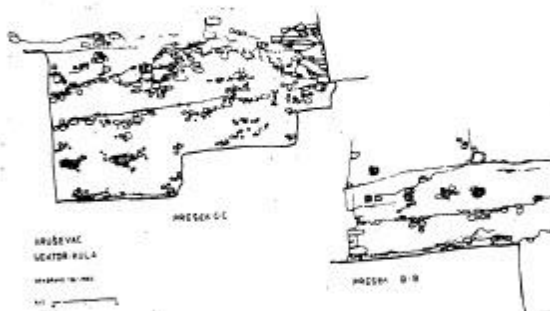
План 4. Изглед темеља куле са рупама од дрвених роштиља

Plan 4. Aspect du fondement de la tour avec les trous du grill en bois

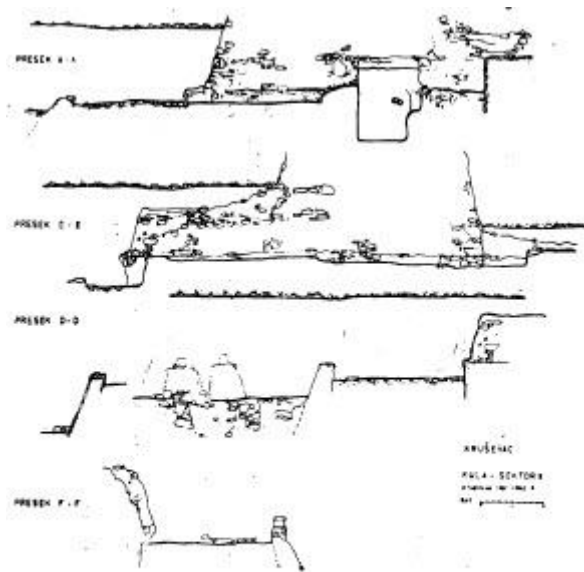
План 5. Пресеци кроз донжон кулу  
Plan 5. Fissures à travers la tour donjon

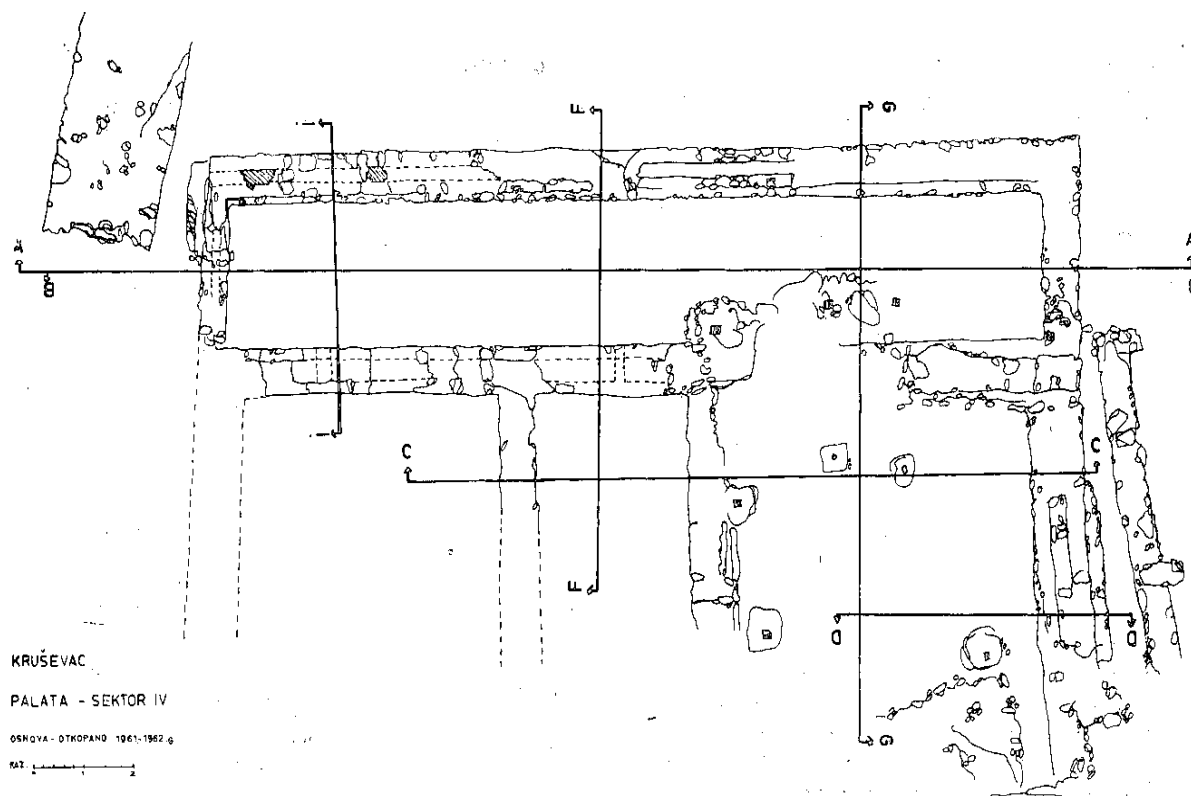
План 6. Основа палате

Plan 6. Fondement du palais

Објекат је лоциран на југозападном углу терена (пл. 1; сл. 5). Откопан је већи део правоугле грађевине са тремом и три просторије у које се улази кроз трем (пл. 6). Спољна дужина је 16,85 м. док ширина са источне стране износи 9,80 м. Ове мере нису дефинитивне, јер грађевина није била откривена у целости. Јужна страна и југозападни угао нису испитивани.<sup>2</sup>

Одаја 2 од просторије 1 одвојена је преградним зидом дебљине 0,85 м. У њу се такође улазило из трема (пл. 6; пл. 8, ББ). Овде су очувани елементи довратника, десни је од пешчара и боље је очуван, а самим тим и ширина улаза, која износи 1,70 м. Просторија је мањих димензија. Њена ширина је 3,05 м. Откривена дужина западног зида је 2,20 м. а источна 4,00 м. Однос између горње нивелете хоризонталне греде и прага улаза је 0,70 м. На унутрашњем лицу зида није сачуван малтер.

Дебљина преградног зида између просторије 2 и 3 креће се до 0,90 м. а унутрашње лице зида просторије 3 је оштећено и доста неправилно (пл. 6; пл. 7, ГГ; пл. 8, ББ). Северни зид је порушен и недостају елементи улаза. Сачуван је само мањи део на североисточном углу, као и источни зид. Ширина просторије 3 је 6,00 м. док је источни зид откривен у целој дужини од 7,74 м, где се јавља југоисточни угао. Овај елемент одређује другу димензију централног дела описане грађевине. Источни зид је најдебљи и износи 1,15 м., то је иначе и спољни зид. Због многих дограђивања овде је првобитна ситуација измењена, те је изгубљено више података о првобитној грађевини.

Трем обухвата целу фасаду. Његови зидови настављају се на источни а спајају се са западним зидом централног дела. Ширина трема је 2,75 м. а дебљина бочних зидова је 0,70, односно 0,80 м, док северног фасадног износи 1 м. Систем дрвених роштиља примењен је обилно као и у централном делу, док је испред просторије 1, на зиду трема јасно уочљива два оситска од вертикалних греда. Техника зидања је иста, речни камен са фугованим спојницама, које су на појединим местима дерсоване. Само је северозападни угао зидан опеком,

димензија 3,5 x 24 x 35 см, којима је изидан цео угао (пл. 6; пл. 8, АА). Уочено је да је на површини зида четири метра од поменутог угла опека коришћена, очувана у једном или два реда. У овом делу зид достиже висину од 1 м. а према истоку његова очуваана висина је само 0,50 м. Доња вива очувана висина је само 0,50 м. Доња нивелета хоризонталне греде субструкције пода, лежи на самој ивици сокла темеља.

Не може, а да се не помене и повеже део откривеног бедема правца југозапада, који се налази скоро у непосредној близини југозападнoг угла трема (пл. 6; пл. 8, АА). Одстојање од сокла темеља и унутрашњег лица бедема износи 0,60 м. Сокл темеља трема је само овде изразито шири од зида. Исту такву ширину износи источни зид просторије 3.

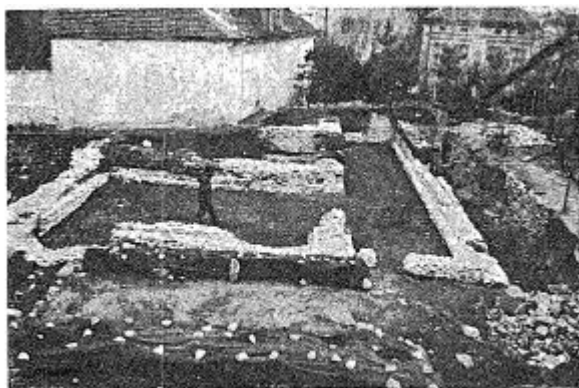
5. Откривени део палате  
5. Une partie du palais découvert

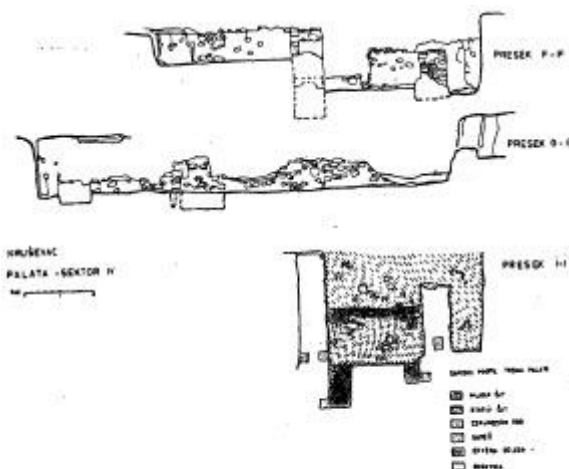
План 7. Пресеци кроз палату  
Plan 7. Fissures à travers le palais

Грађевина је својом главном фасадом била оријентисана према североистоку, односно, према западној фасади Лазарице. Фундирана је у слој стерилне компакне земље, са доста плитким темељима, који су у централном делу износили око 0,90 м. (пл. 7, ФФ). Темељи трема су изразито плићи и достижу дубину од 0,40 м. Цела грађевина је зидана од речног камена са кречним малтером, сем северозападни угао трема, који је изведен у опеци. Спољно лице централног дела је посебно изведено већим камењем и танким плочама у редове наизменично постављеним, док су им спојнице биле фугаване (пл. ББ). Сви зидови су били ојачани дрвеним гредама хоризонтално постављеним које се укрштају (пл. 8, ЦЦ). Просечне димензије пресека греда износе 27 x 27 см. Систем роштиља је био обилно примењен, тако да су греде постављене у језгру зида и на лицу, где су истовремено служиле као субструкција пода и лежале су изнад темеља на 20 см.

Стратиграфска ситуација даје објашњење о појединим оштећењима (пл. 7, ии). Цео објекат је био прекривен слојем шута, светло сиве растресите земље са доста грађевинског материјала. Дебљина слоја, полазећи од нивелете терена, на површини трема и осталих просторија досеже до 1,70 м., док се са спољне стране фасадног зида спушта до 3 м. Овај слој је лежао на танком слоју изразите гаражи, наталожене 15 см. који је у потпуности прекривао све три просторије и западну страну трема. Гараж прекрива нивелету секундарног пода од набијене црвено печене земље. У млађем горњем слоју било је доста налаза керамике зелено глеђосане површине, а на нивоу секундарног пода нађени су: сабља, између бедема и трема; у просторији 2 под од опека правоуглог облика: у просторији 3 пет камених постоља за дрвене стубце носаче, као и под пећи од октогоналних

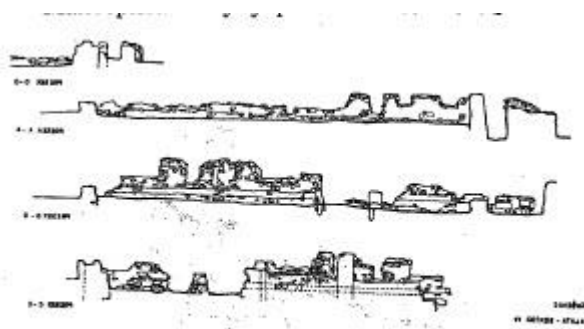
План 8. Пресеци кроз палату  
Plan 8. Fissures à travers le palais

Западни зид просторије 1 као и северозападни угао били су оштећени. Овим оштећењем је обухваћен и десни довратник улаза у просторију 1. (пл. 8, ББ). Ширина улаза се не може поуздано одредити, сем аналогно улазу у просторију 2. Предпостављена унутрашња ширина одаје износи око 5,60 м. По дужини она није до краја откривена. Унутрашња површина зида била је фино омалтерисана, од чега се сачувала мања језгра непосредно изнад нивелете пода

(пл. 8, ЦЦ). На местима где је зид оштећен види се хоризонтална греда роштиља, а служила је као субструкција пода и одредила његову коту. Са обе стране зида од горње ивице греда до нивоа прага улаза износи 0,50 м.

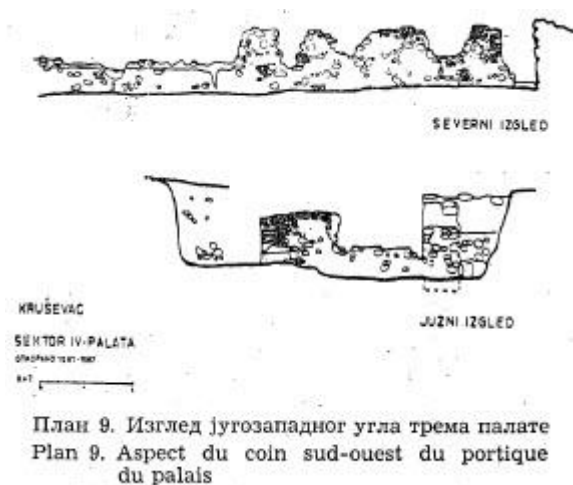
субструкција пода, пажљиво зидање спољног зида према трему, као и отисци вертикалних греда на трему, дају довољно елемената за студију о реконструкцији целе грађевине. Могло би се закључити да је трем био са аркадама, а да је зид међу аркадама био декорисан на исти начин као Лазарица. Ово га опредељује у исто време са Лазарицом. Фуга на североисточном делу трема, плићи темељи, посебно обрађена спољна површина централног дела грађевине као и површине зидова са фугованим спојницама указују да је трем био призи-

дан уз постојећу грађевину. У овом односу зид бедема, пратећи природну границу пада терена, био би млађи, јер је у време његове градње морао да буде порушен северозападни угао трема. Истовремено са градњом бедема порушени део трема је поново сазидан, али сада опеком од сокла темеља (пл. 9). Ако се узме у обзир да је опека у комбинацији са каменом искоришћена само

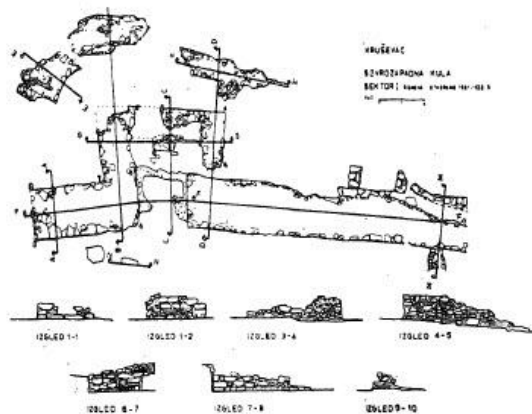
План 10. Основа куле на северозападном делу терена  
Plan 10. Fondement de la tour sur la partie du terrain nord-ouest

Откривена је кула правоуглог облика, отворена према унутрашњости града, на северозападној страни терена, димензија 4,40 м x 2,40 м. (пл. 10; сл. 6). Њен западни зид је везан за бедемски зид, док се на источној страни налази fuga која одваја источни зид од бедема. Утврђени су елементи пода куле, као и ниво испред ње, са унутрашње стране града. То је била малтерисана површина, дебљине око 10 см. на којој су сачуване камене плоче утопљене у малтер. Зидна маса куле је била ојачавана и олакшавана дрвеним гредама.

Са северне стране лежи полукружни зид, ширине око 1,40 м. од ломљеног камена у техници трпанца. Очувана су лежишта за дрвену арматуру. Како је овај зид лежао на почетку падине, његов средишњи део је склизнуо ниже и потпуно се издвојио од зидне масе. Није утврђена никаква органска веза између куле и полукружног зида.

Пукотине на кули, као и изразито клизање полукружног зида испред ње морало је настати због плитких темеља, нестабилне подлоге и утицаја атмосферија.

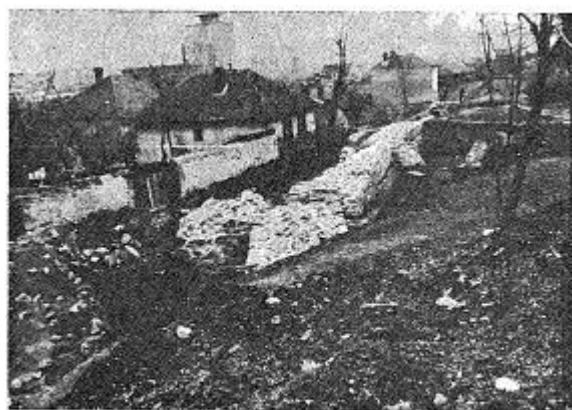
6. Кула на северозападном делу терена  
6. La tour sur la partie du terrain nord-ouest

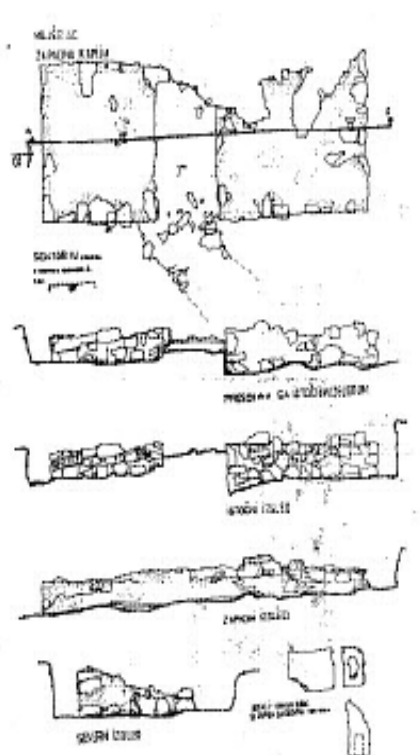
План 11. Основа и изглед западног пролаза кроз бедем  
Plan 11. Fondement et aspect du passage occidental à travers les remparts

На простору западног бедема налази се мањи пролаз кроз бедем према западу (пл. 11). Овде је градско платно било нешто ојачано и његова дебљина иде од 2,30 до 2,50 м.

Пролаз је ширине 1 м. Очуван је спољни камени зуб на југозападном углу, са рупом за осовину врата. Према положају зуба врата су била у равни са спољним лицем бедема. Са источне стране пратећи ширину пролаза, према унутрашњости града продужује се калдрмисана стаза. Очуваност бедема је минимална и своди се само на 1 ред камена.

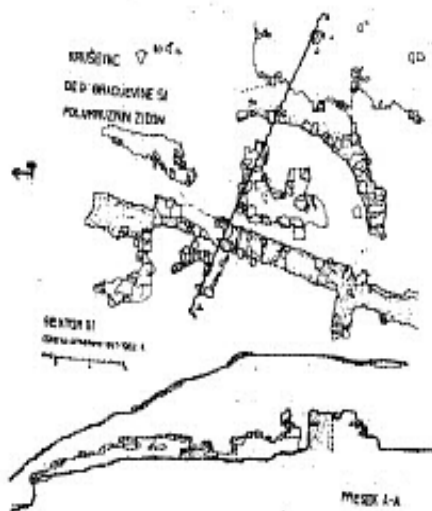
План 12. Основа и пресеци објекта из источног дела терена  
Plan 12. Fondement et fissures de l'objet sur la partie orientale du terrain

них резултата. Овде је откривен део објекта, који по начину зидања, ширини и положају зидова не одговара већ познатим елементима одбранбеног бедема. То је зид ширине 0,60 м. оријентисан север—југ, зидан од облутака, а очувана су му само један или два реда камена (пл. 12). Са унутрашње стране два управна зида затварају правоуглу просторију. Одстојање између њих је 5,30 м. Спољни зид се наставља у оба правца. Наспрамно од управних зидова, са спољне стране, мада нешто смакнут, налази се у трагу полукружни зид ширине 0,50—0,60 м., који затвара једну апсидалну површину.<sup>5</sup> У наставку преко падине је ниво малтерисане површине са већим камењем, која прати пад терена. Велико оштећење описаних зидова и малтерисане површине настало је због врло неповољног положаја и оштрог пада терена. Са ове стране и данас тече поток, који је вероватно раније био са више воде и јачим протоком. Како са исто

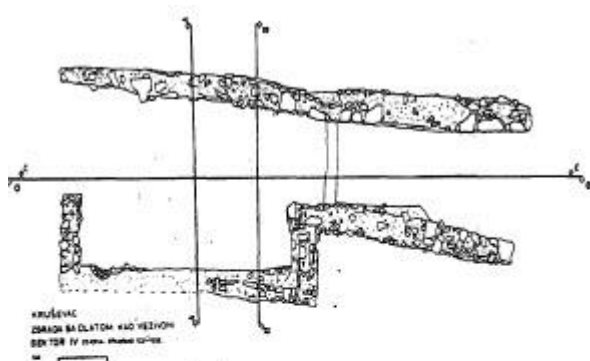
План 13. Основа грађевине са блатом као везивним материјалом  
Plan 13. Fondement de la construction avec de la boue comme matériel de jointure

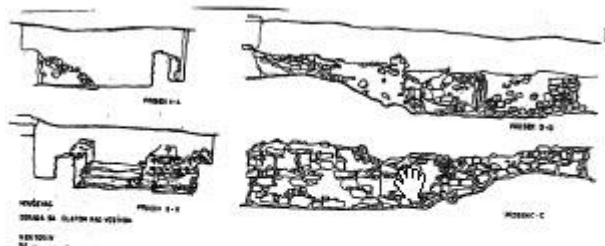
План 14. Пресеци кроз грађевину са блатом као везивним материјалом  
Plan 14. Fissures à travers la construction avec de la boue comme matériel de jointure

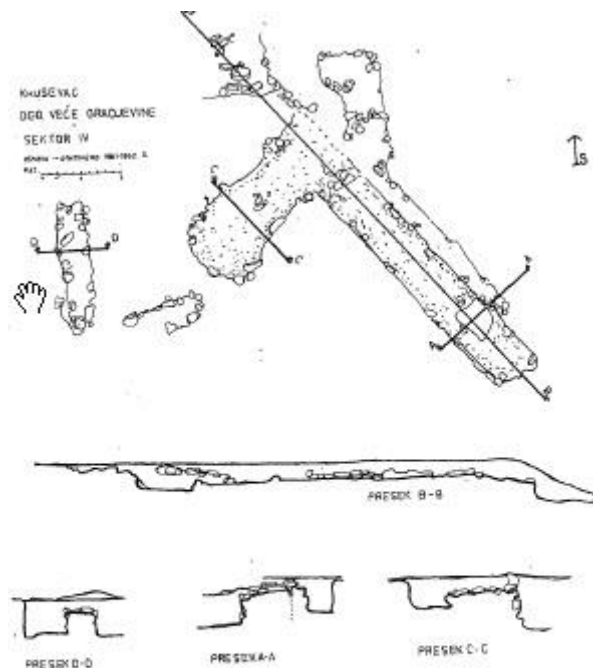
План 15. Основа и пресек северног угла грађевине на западу  
Plan 15. Fondement et fissures du coin nord de la construction à l'ouest
